TESIS

Inspección y mantenimiento del tanque 50m45s de almacenamiento de hidrocarburos alineado a la norma api 653 en el lote 8 - ubicado en corrientes trompeteros - Loreto

Agosto del 2022

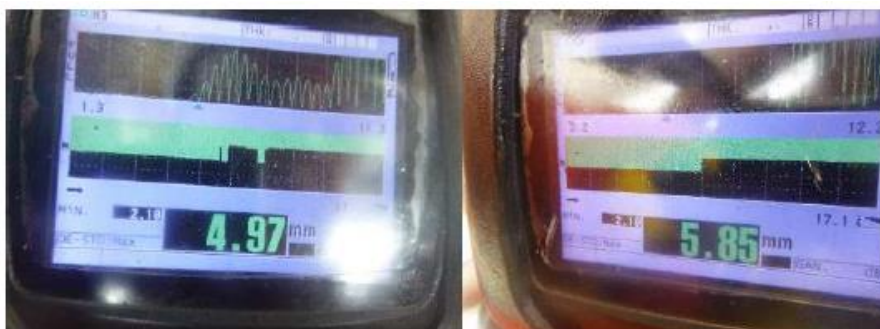
Figura 31: Valores de SCAN B en generatriz M (del 2do al 5to anillo)

- b) Respecto de los escaneos realizados en el envolvente del tanque, se ha detectado pérdida de espesor apreciable en el tercer anillo. Sin embargo, no compromete la integridad del tanque por el momento:

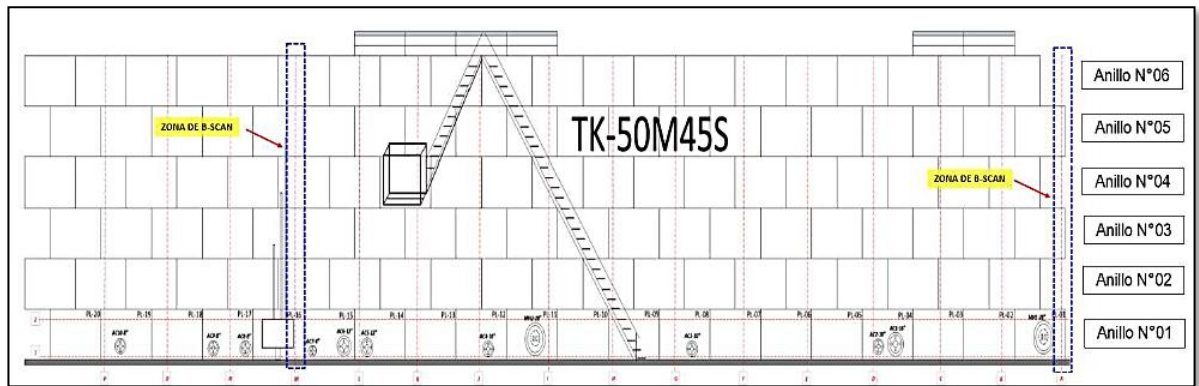
Figura 32: Localización de escaneos en envoltorio del Tanque 50M45S

- c) Se realizó una grilla alrededor de los puntos con bajo espesor, y se realizó un análisis según la norma API 653.

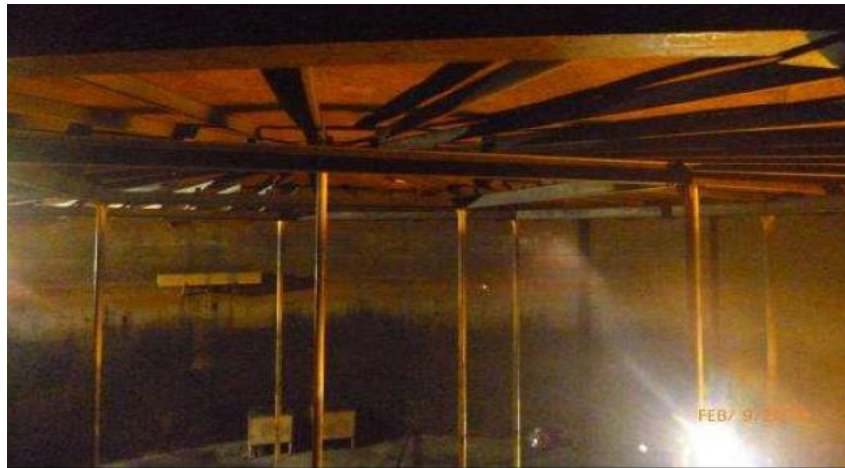
Figura 33: Soporte del techo

Se observa en buen estado, sin embargo, presenta deterioro de Recubrimiento en zonas localizadas además de empollas y puntos de oxidación en zonas localizadas

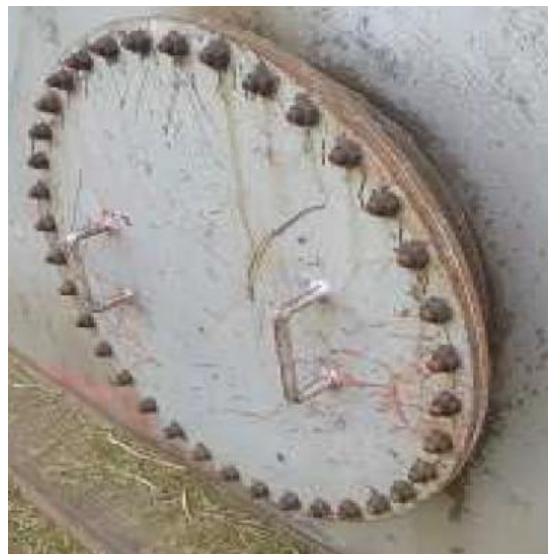
Figura 34: Manhole

En buen estado, sin embargo, se aprecia pérdida de recubrimiento y también presenta oxidación en las tuercas y espárragos.

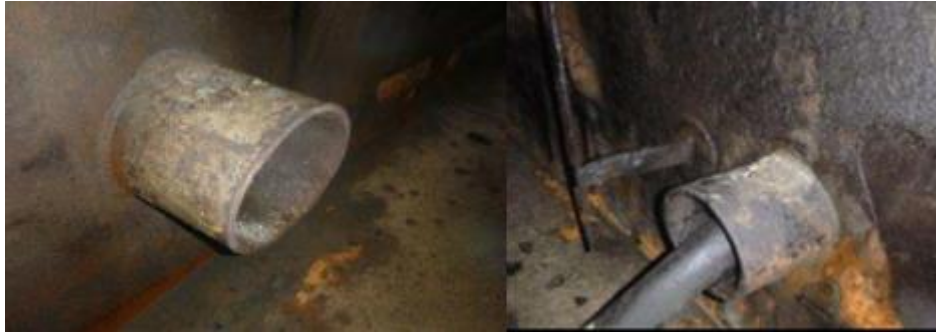
Se observa boquillas en proceso de oxidación y corrosión externa.

Figura 35: Boquillas en proceso de oxidación

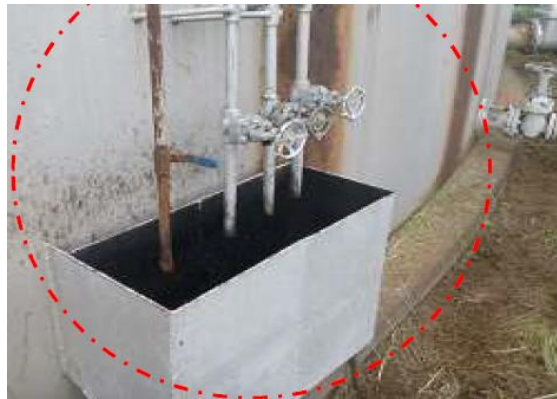
Figura 36: Válvulas

Se observa oxidación en la tuercas y espárragos de las bridas

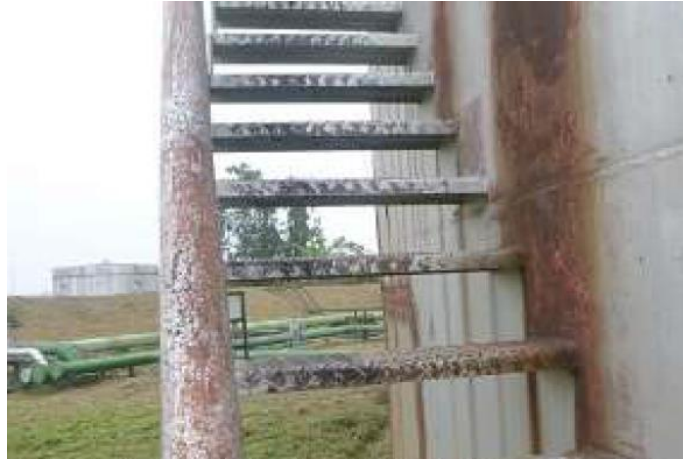
Se observa el área en donde hay pérdida de recubrimiento y la presencia de hongos, debido a la humedad y ambiente.

Figura 37: Perda de recubrimiento y presencia de hongos en la escalera

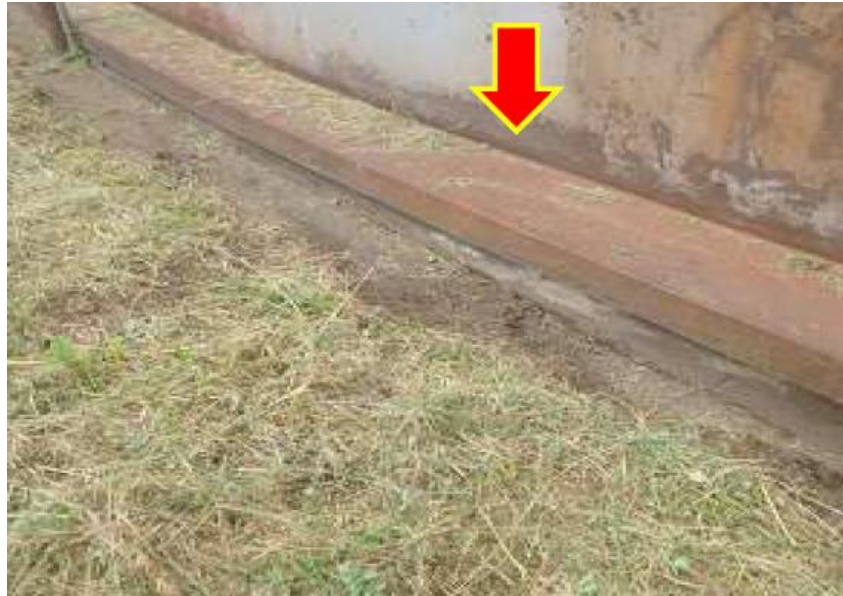
Figura 39: Sello de pestaña de fondo

Se observa en buen estado, sin embargo, presenta proceso de oxidación

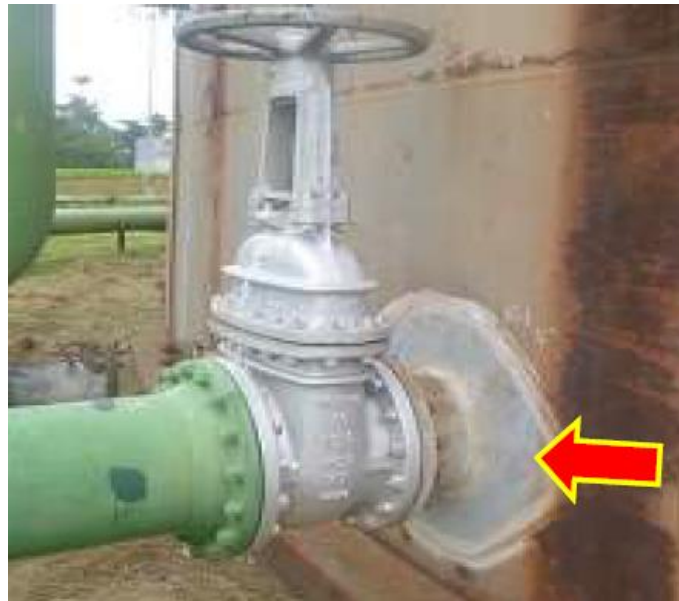
Figura 40: Refuerzos de acometidas

En buen estado, soldados uniformemente a la envolvente. Los testigos de refuerzos presentan oxidación, además no se hallaron vestigios de producto, significando el buen estado de las soldaduras de acometidas a la envolvente.

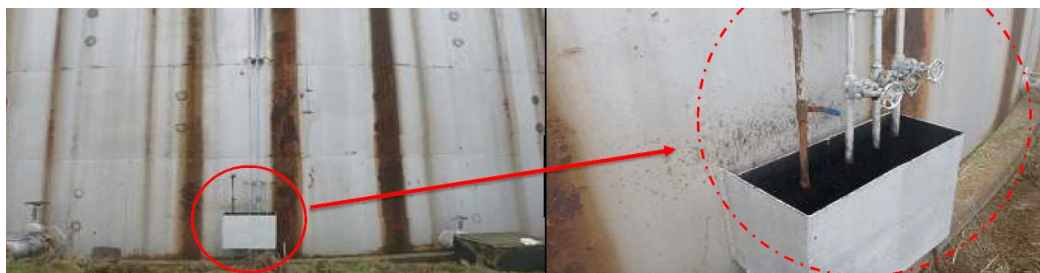
Figura 41: Líneas de toma de muestra

Las uniones con el envoltorio se encuentran en buen estado y operativas para cada virola.

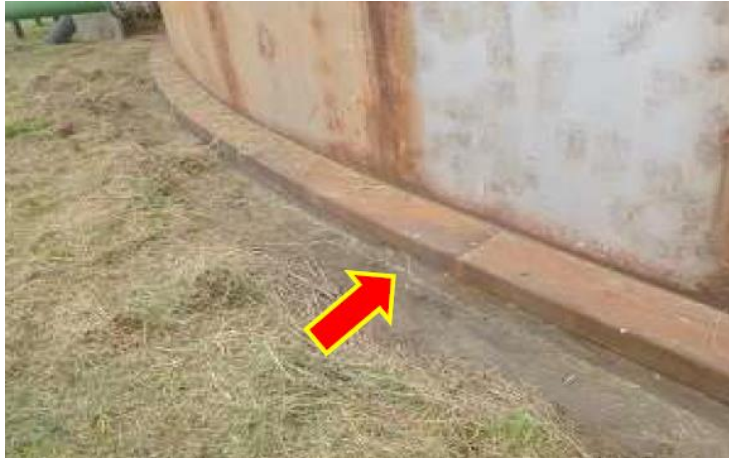
Figura 42: Fundación de concreto

Se observa en buen estado

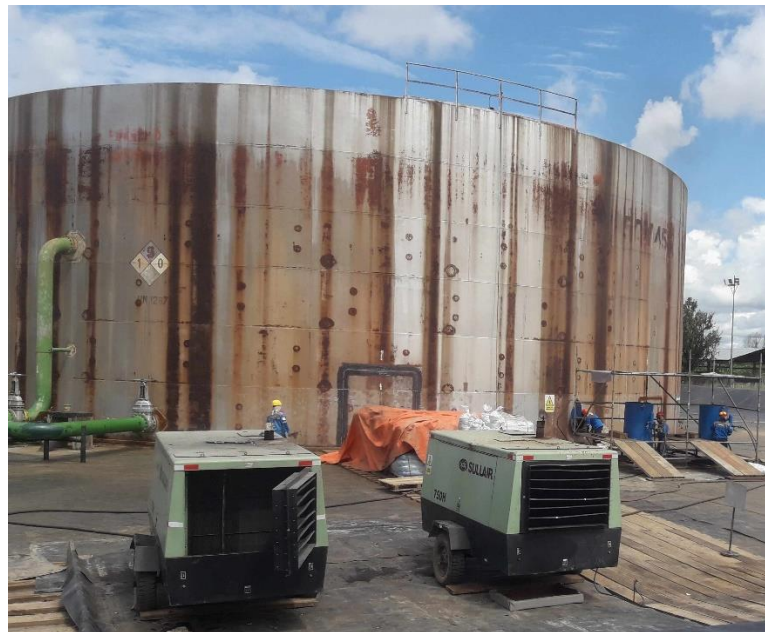
Figura 43: Recubrimiento del tanque

Se aprecia pérdida de recubrimiento en un 80% del área total de la envolvente

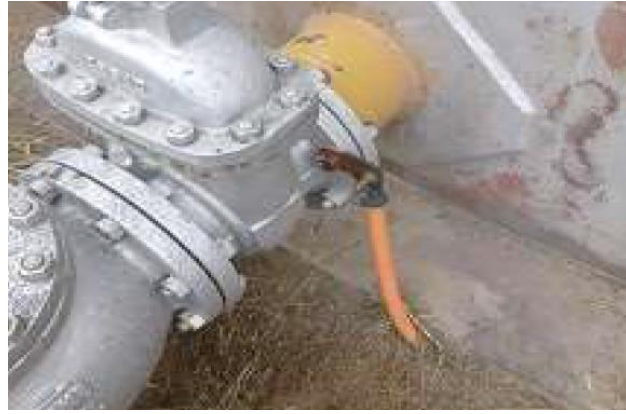
Figura 44: Protección catódica

Los tanques cuentan con sistema de protección catódica, monitoreada periódicamente según testimonio del operador de campo.

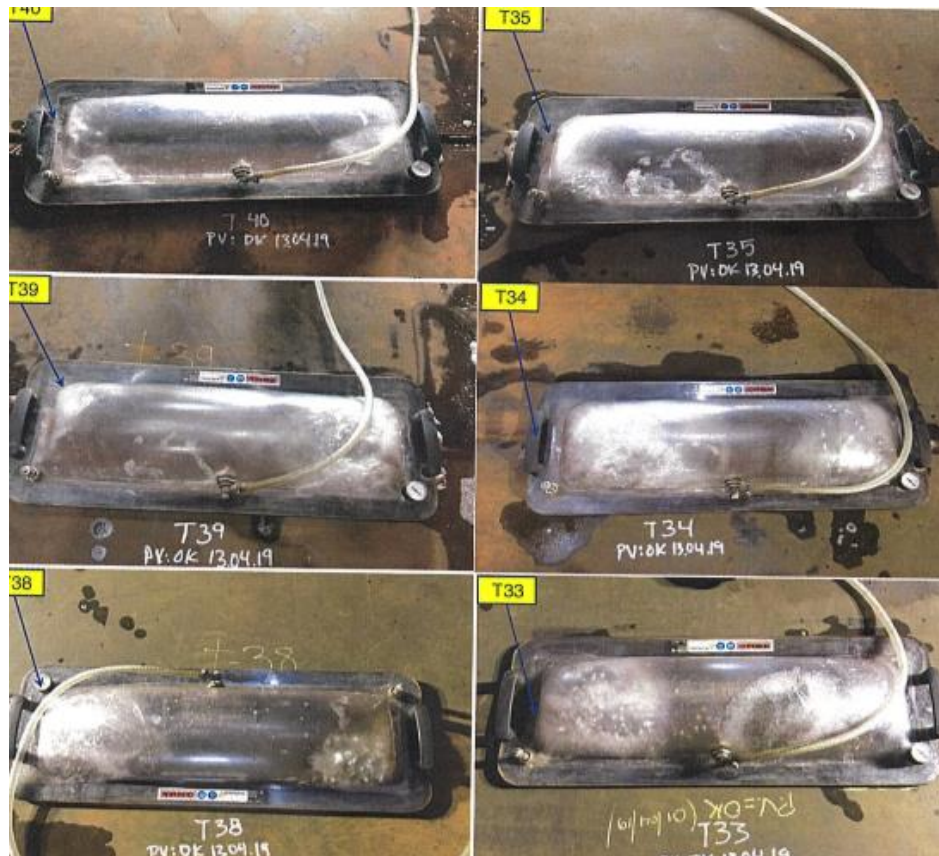
Figura 60: Prueba de vacío al fondo del tanque

Para la prueba se usó un vacío parcial de 21 kPa (3 lbf / in², 6 in. Hg) a 35 kPa (5 lbf / in.², 10 in Hg), se realizó una segunda prueba de vacío parcial de 56 kPa (8 lbf / in.², 16 in. Hg) a 70 kPa (10 lbf / in.², 20 in. Hg) para la detección de fugas muy pequeñas.
