Evaluación técnica y económica que afectan la calidad y durabilidad de las viviendas de adobe en el pueblo joven Jesús Nazareno Cautivo – Monsefú- Chiclayo - Lambayeque.

TESIS

Para optar el título profesional de Ingeniero Civil

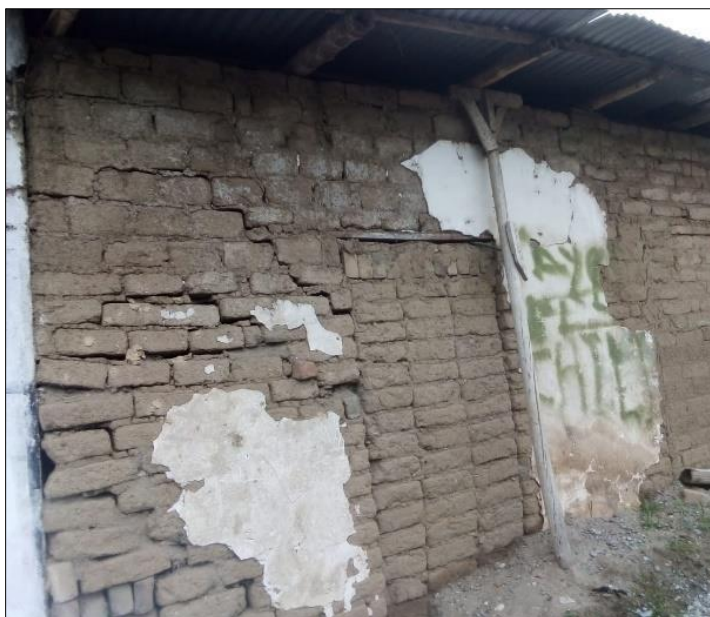
FIG 11.- Grietas en muros a punto de colapsar

En esta imagen se observa la presencia de grietas de alta severidad en el muro de la vivienda, que se encuentra al borde del colapso, esto como se puede apreciar se debe a que no se construyó un sobrecimiento y la humedad rápidamente debilitó el muro.

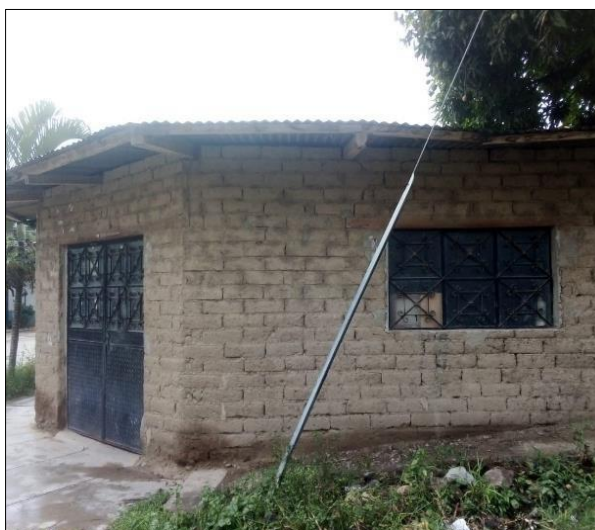
FIG. 12.- Presencia de humedad en primeras filas de adobe

En la presente toma también se observa la presencia de humedad en las primeras filas de adobe en la parte lateral de la vivienda, esto debido a que aparte de no observarse que existe sobrecimiento, no existe vereda que evite el ingreso de agua.

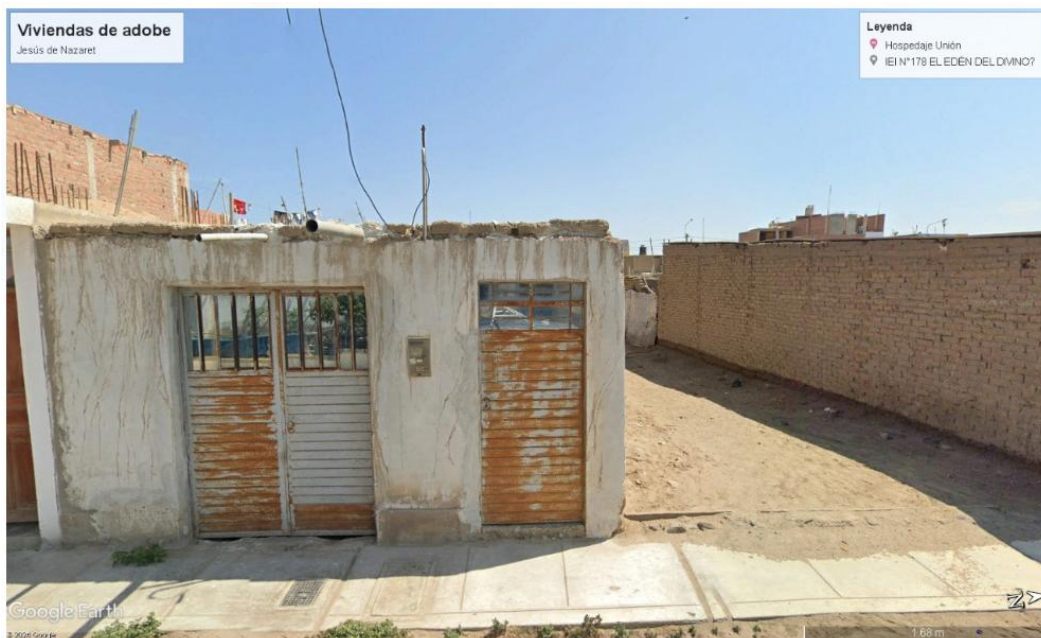
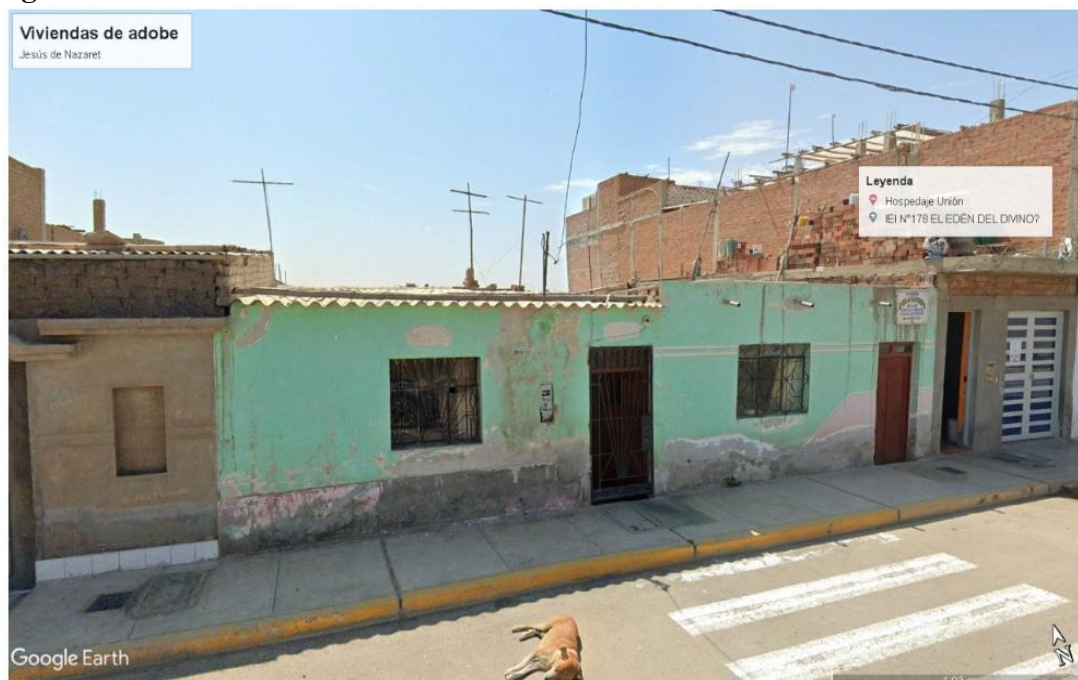
Fig 13.- Viviendas con deterioros

En ambas tomas se observan la presencia de humedad, deterioro y carencia de elementos estructurales
