**UNIVERSIDAD NACIONAL**  
**“PEDRO RUIZ GALLO”**

**TESIS**

**“Errores en la autoconstrucción de viviendas unifamiliares  
en los distritos de Túcume, C. Eten, Chiclayo y Lambayeque  
en el departamento de Lambayeque”**

**Lambayeque, 21 de mayo 2026**

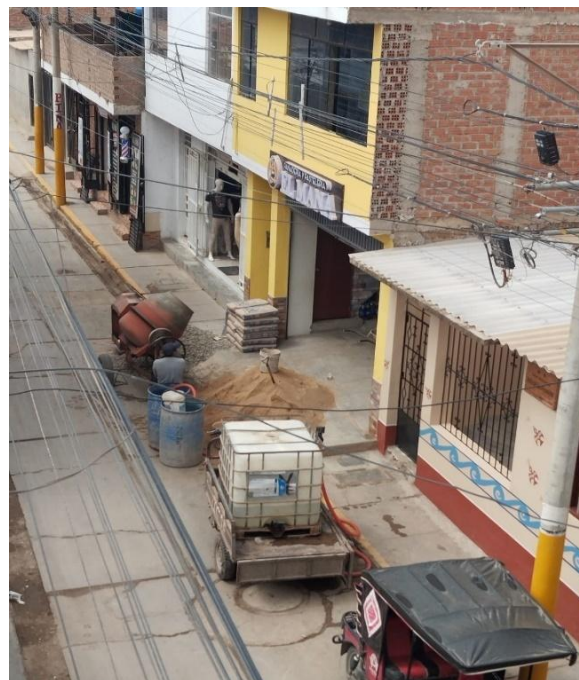
*Figura 3.1: Autoconstrucción en el distrito de Túcume  
Fuente: Elaboración propia*

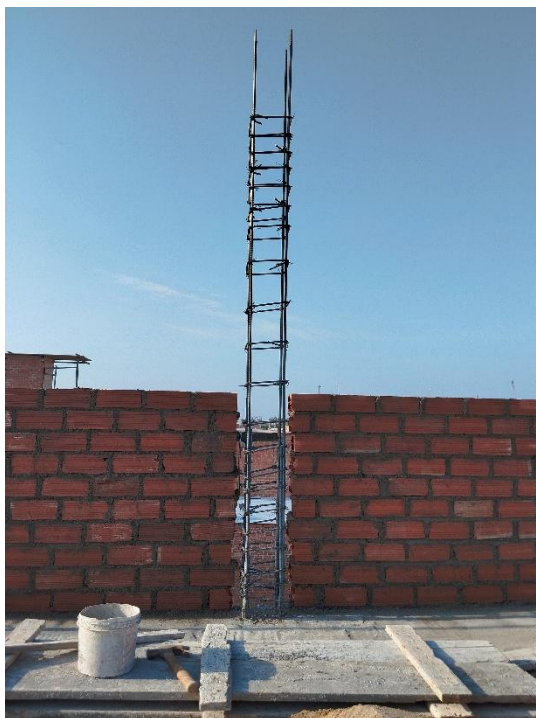
**Fotografía 1:** Confinamiento de columnas

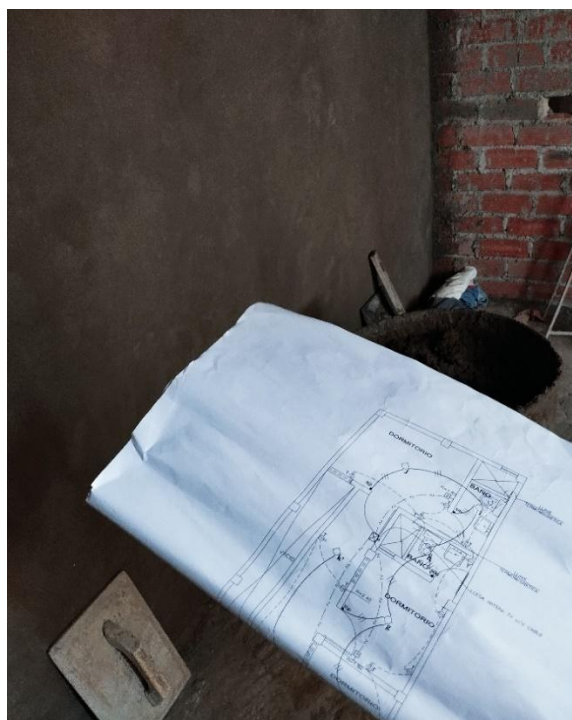
**Fotografía 3:** Planos de IIEE encontrada solo en una vivienda.

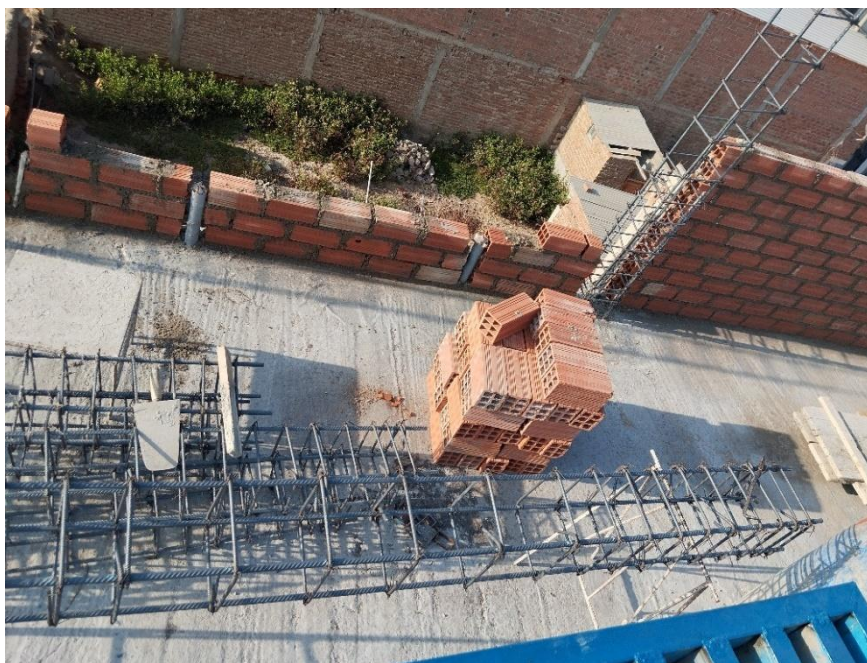
**Fotografía 4:** Montantes de ventilación en IISS.

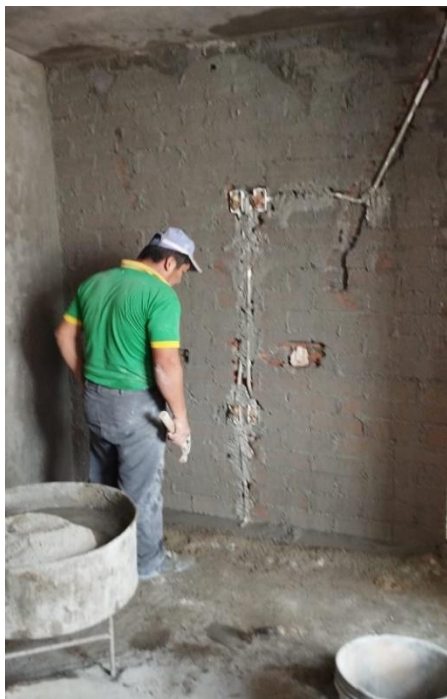
**Fotografía 5:** Picado de muros para IIEEE

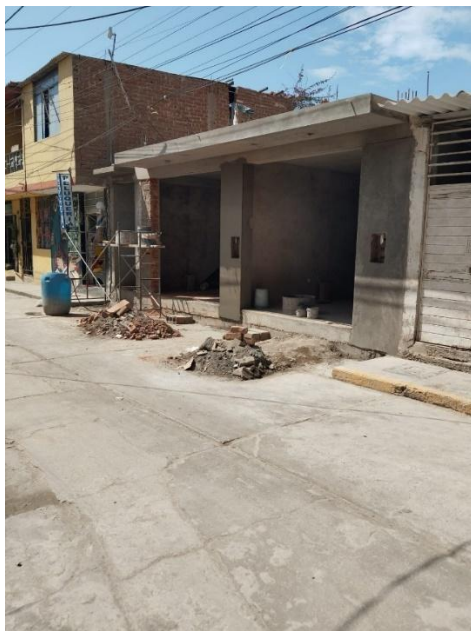
**Fotografía 6:** Tarrajeo realizado correctamente

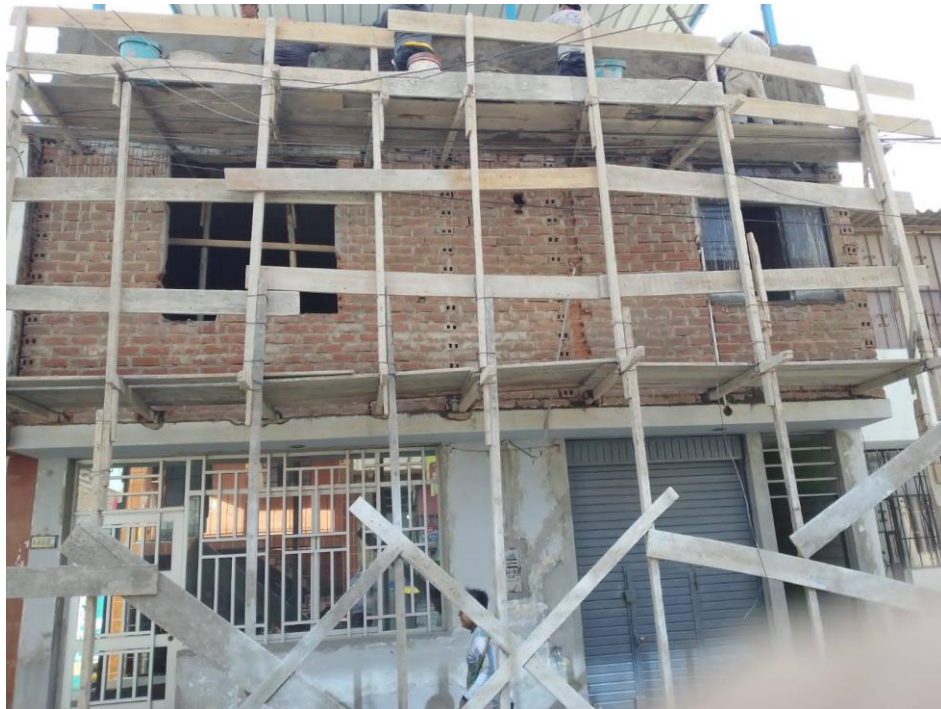
**Fotografía 7:** Muros portantes con ladrillo de poca resistencia.

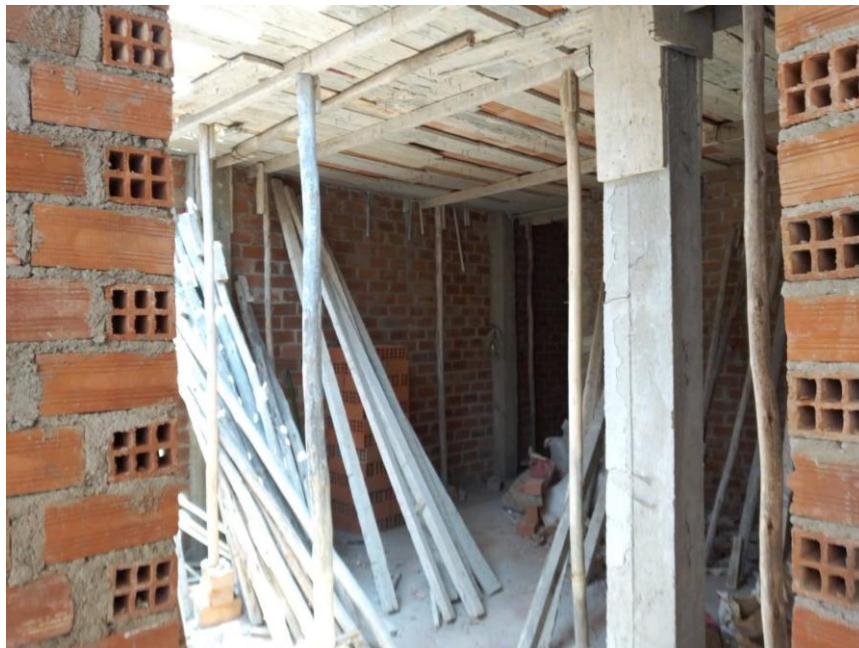
**Fotografía 8:** Columnas con cangrejas

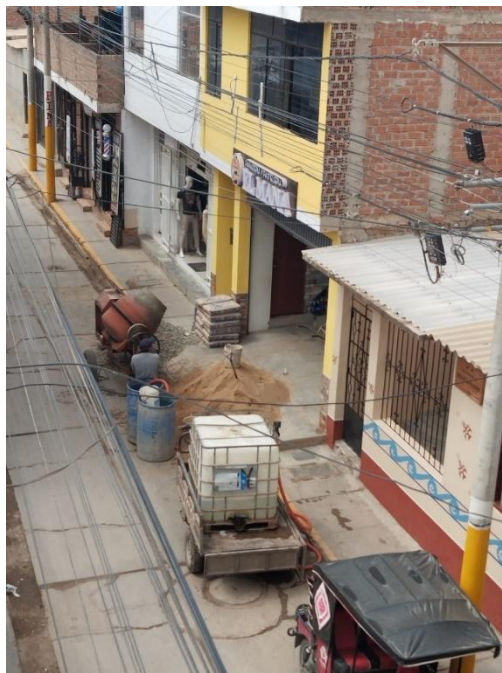
**Fotografía 9:** Concreto realizado en obra, sin dosificación correcta.

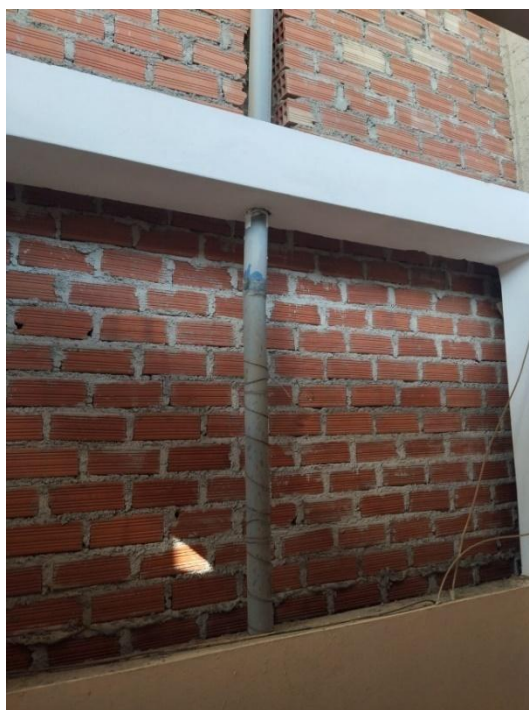
**Fotografía 10:** Montante atraviesa viga de confinamiento.

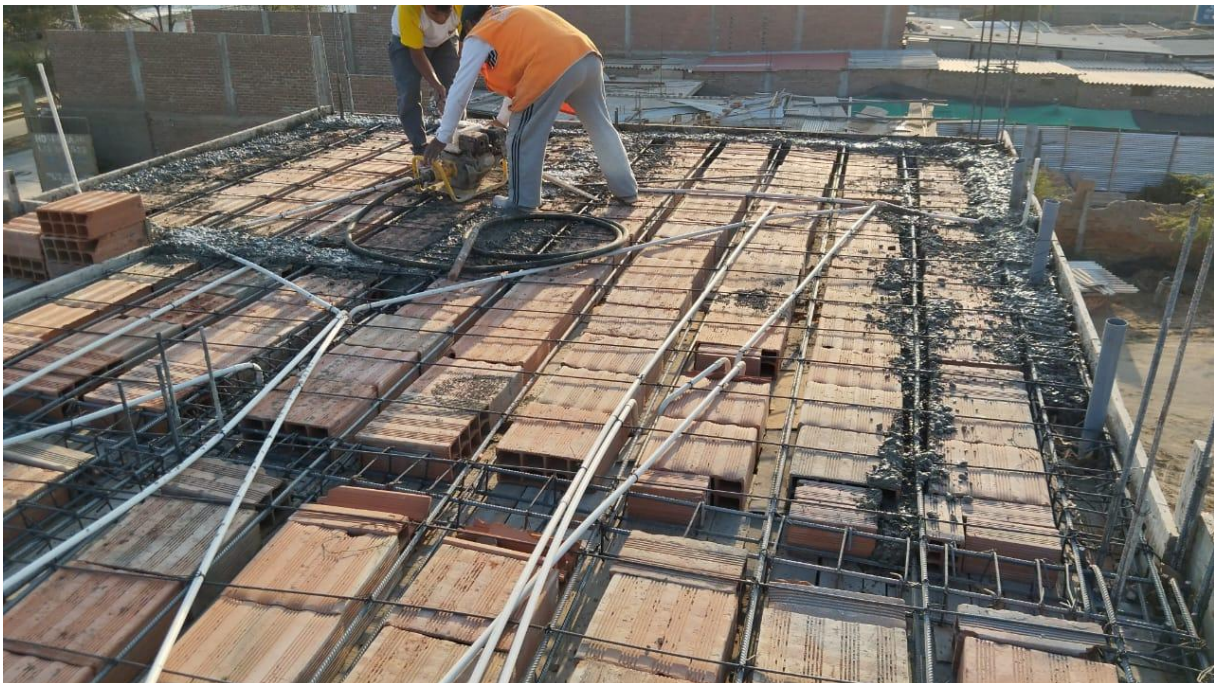
**Fotografía 12:** Falta de recubrimiento en el acero de temperatura.
