**TESIS**

**“Errores en la autoconstrucción de viviendas unifamiliares  
en los distritos de Túcume, C. Eten, Chiclayo y Lambayeque  
en el departamento de Lambayeque”**

**Ingeniero Civil**

**Lambayeque, 21 de mayo 2026**

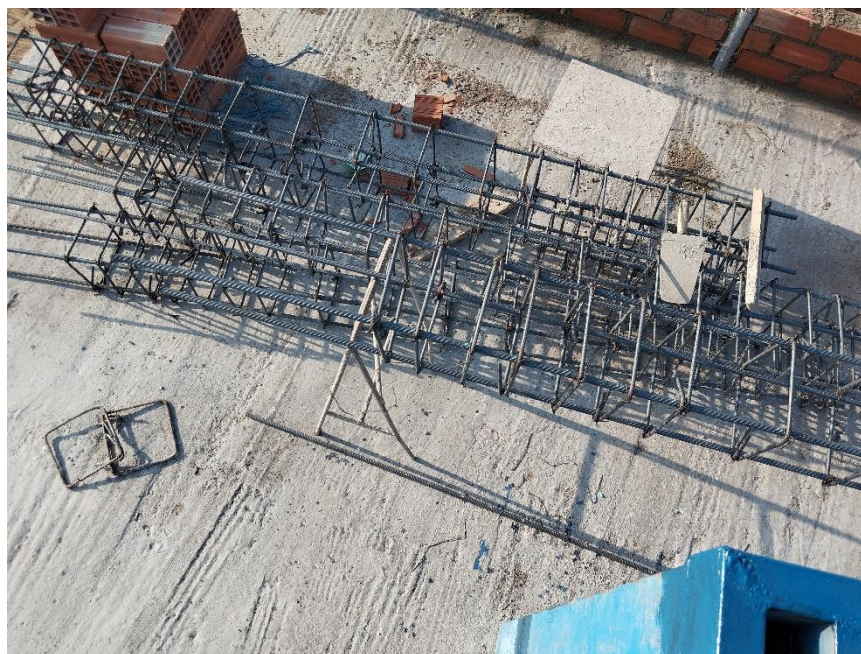
**Fotografía 2:** Acero en columnas con mala distribución.

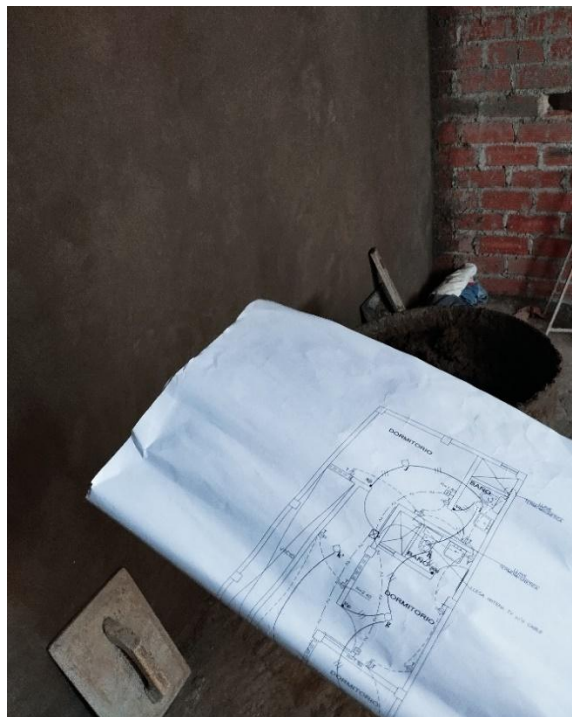
**Fotografía 3:** Planos de IIEE encontrada solo en una vivienda.

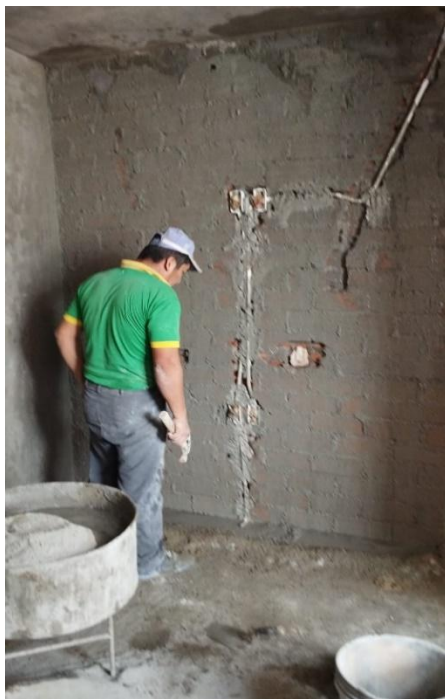
**Fotografía 5:** Picado de muros para IIEEE

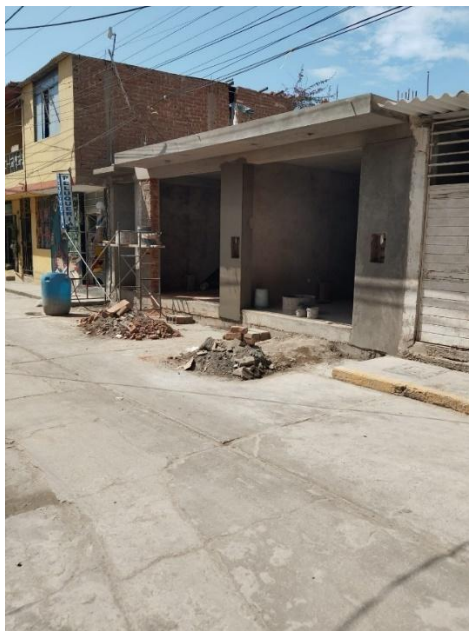
**Fotografía 6:** Tarrajeo realizado correctamente

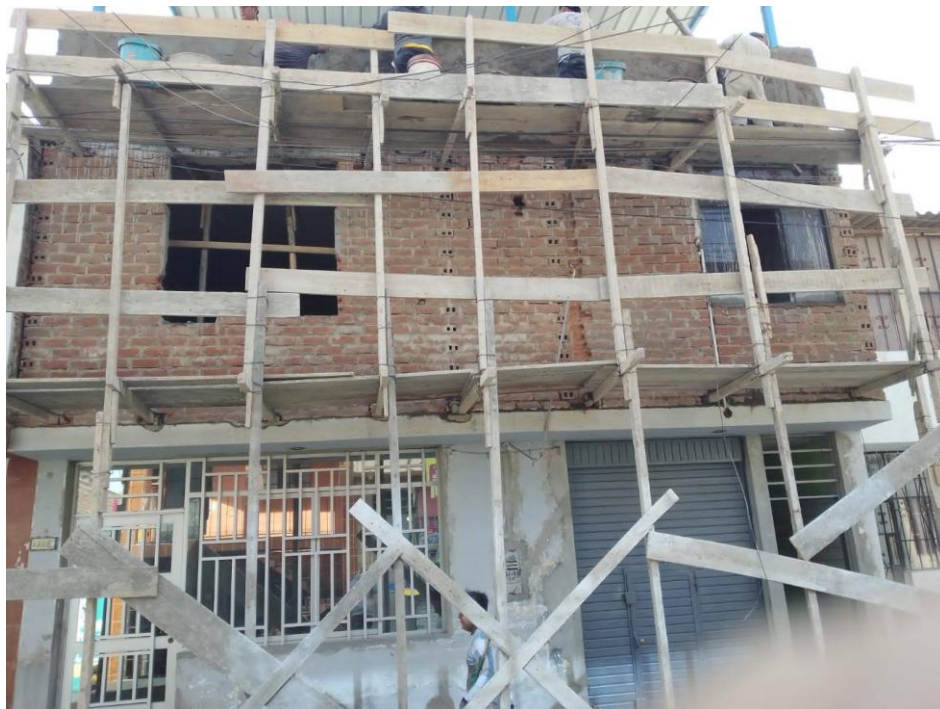
**Fotografía 7:** Muros portantes con ladrillo de poca resistencia.

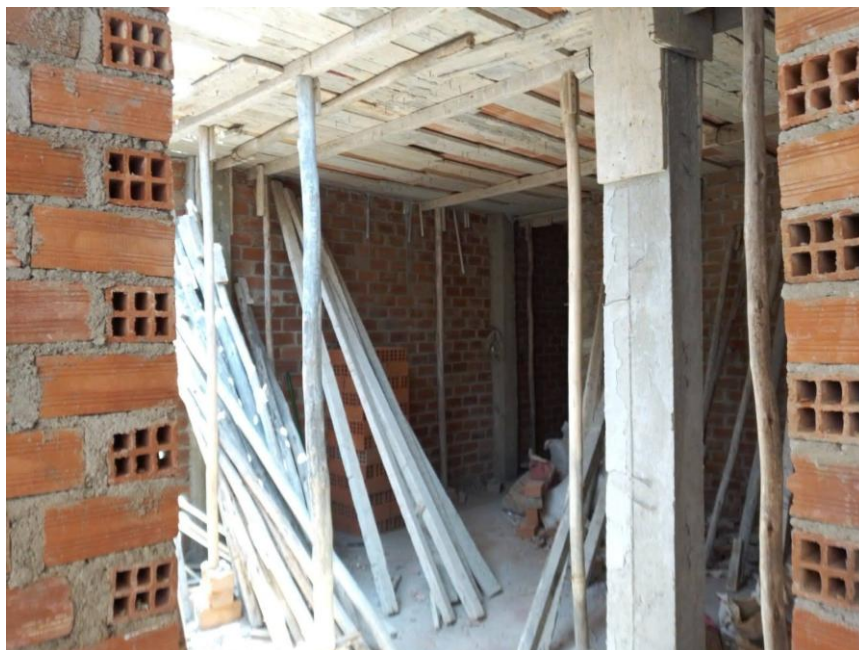
**Fotografía 8:** Columnas con cangrejas

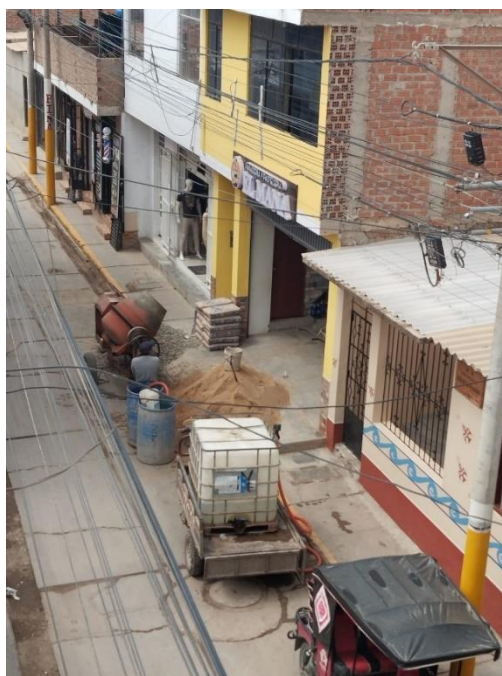
**Fotografía 9:** Concreto realizado en obra, sin dosificación correcta.

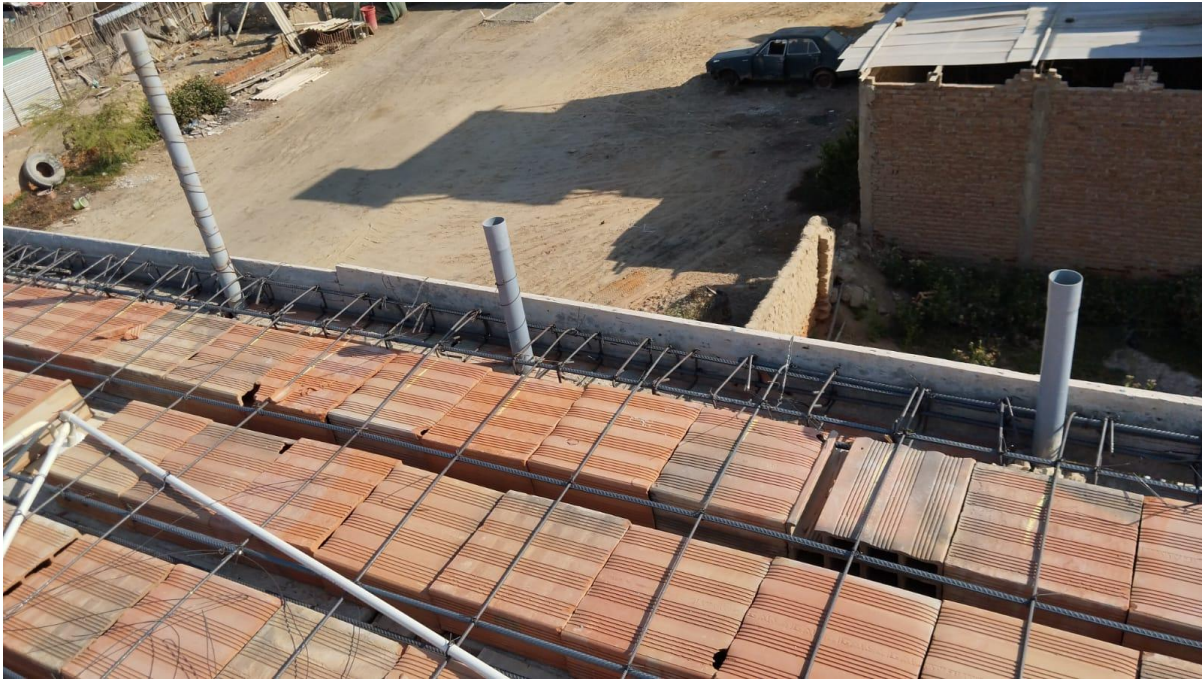
**Fotografía 11:** Ladrillos mal ubicados en losa aligerada.
