**UNIVERSIDAD NACIONAL PEDRO RUIZ GALLO**  
**FACULTAD DE INGENIERIA CIVIL, SISTEMAS Y DE ARQUITECTURA**

**TESIS**

**Evaluación de patologías del pavimento mediante el PCI y VIZIR del casco urbano del  
distrito de Chancay Baños, departamento de Cajamarca, 2025**

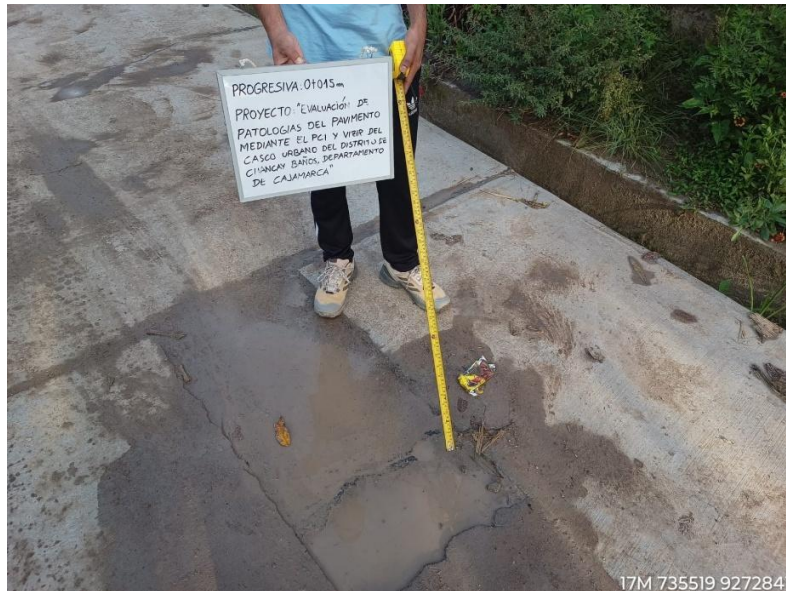
**Figura 01**

*Falla por parcheo en el Jr. 13 de Junio*

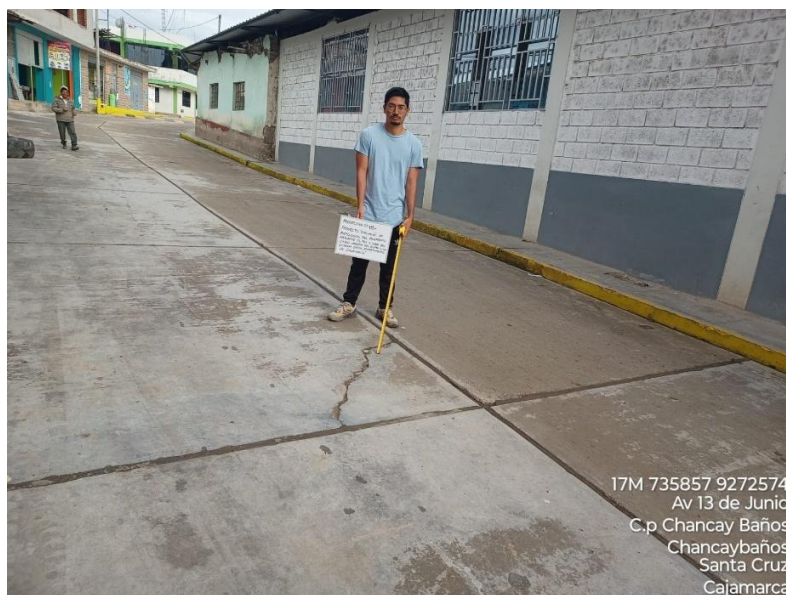
**Figura 02**

*Falla por grieta en esquina en el Jr. 13 de Junio*

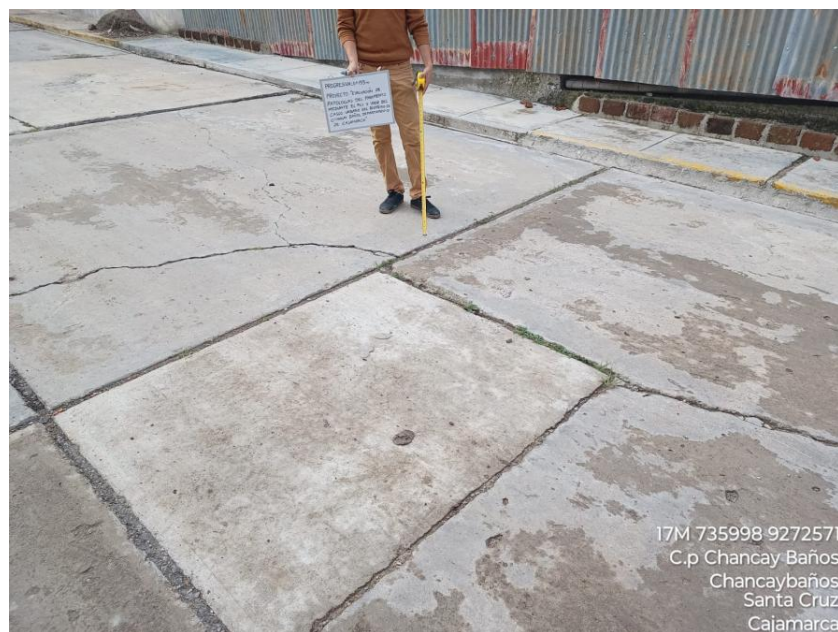
**Figura 03**

*Falla por grieta en esquina en el Jr. Chota*

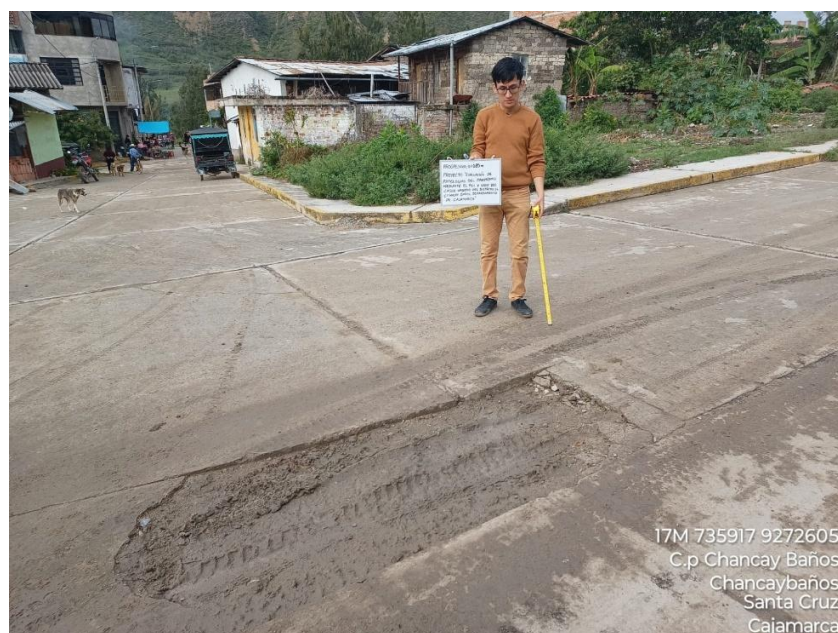
**Figura 04**

*Falla por parcheo en el Jr. Chota*

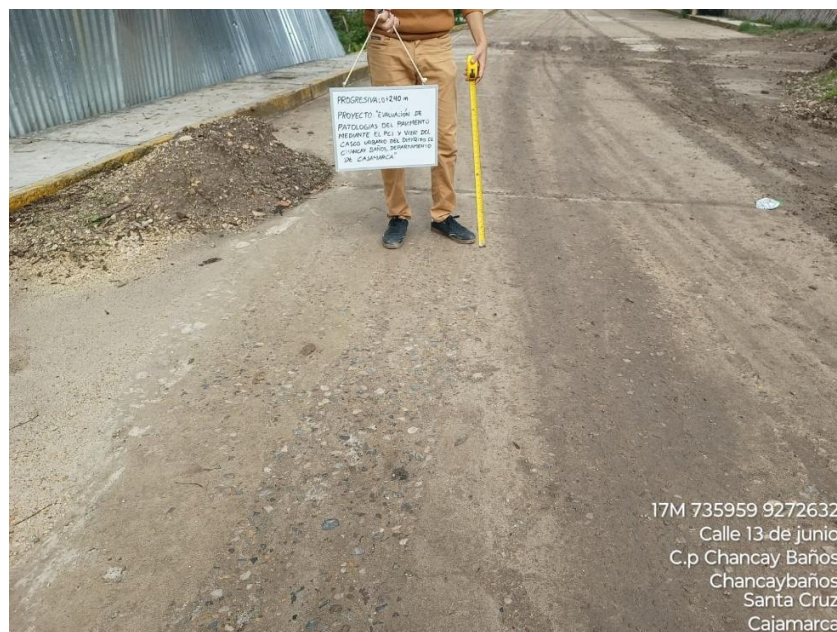
**Figura 05**

*Falla por pulimento de agregados en el Jr. Las Flores*

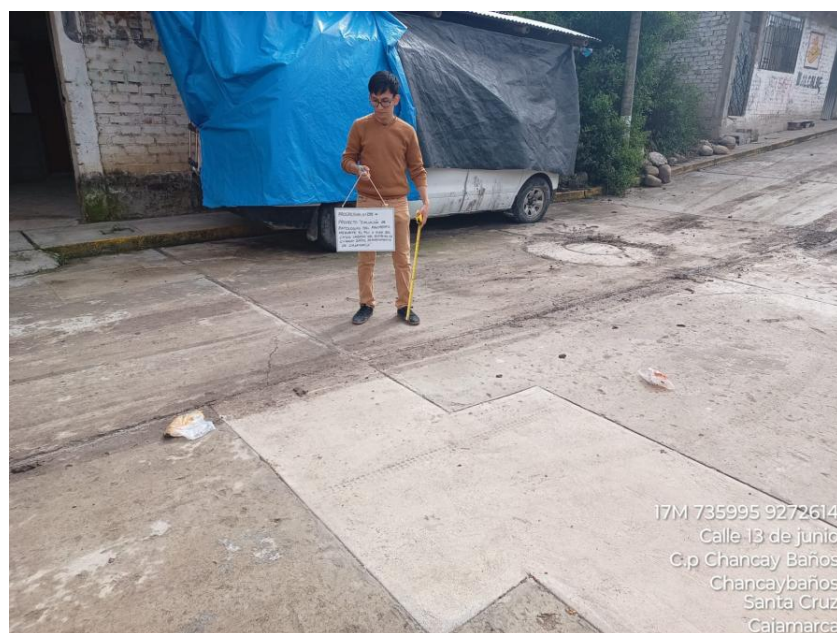
**Figura 06**

*Falla por parcheo grande en el Jr. Las Flores*

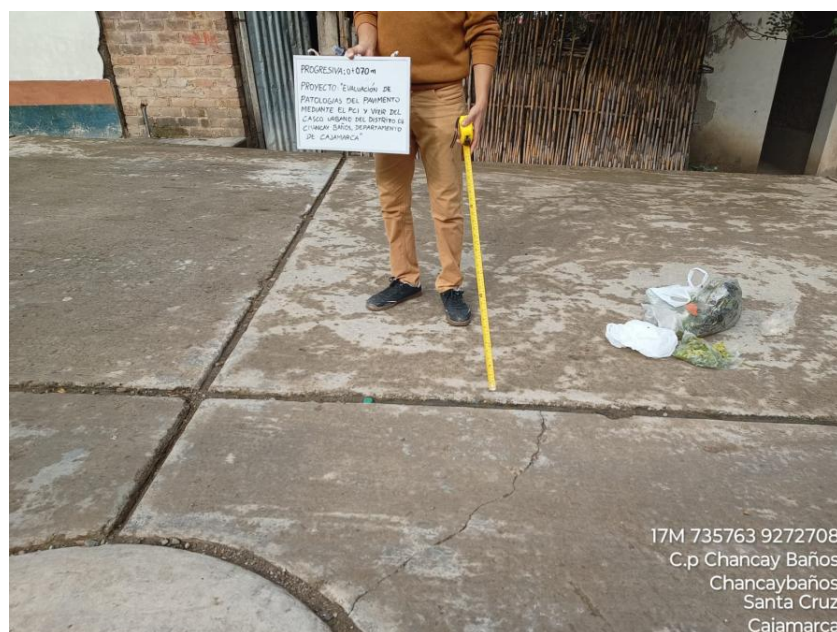
**Figura 07**

*Falla por grieta en esquina en el Jr. Las Flores*

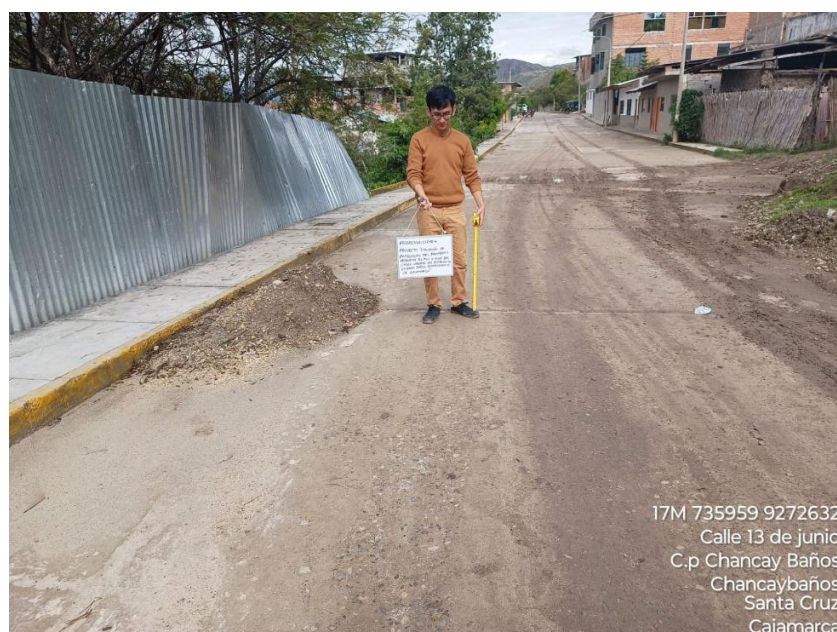
**Figura 08**

*Falla por pulimento de agregados en el Jr. Las Flores*

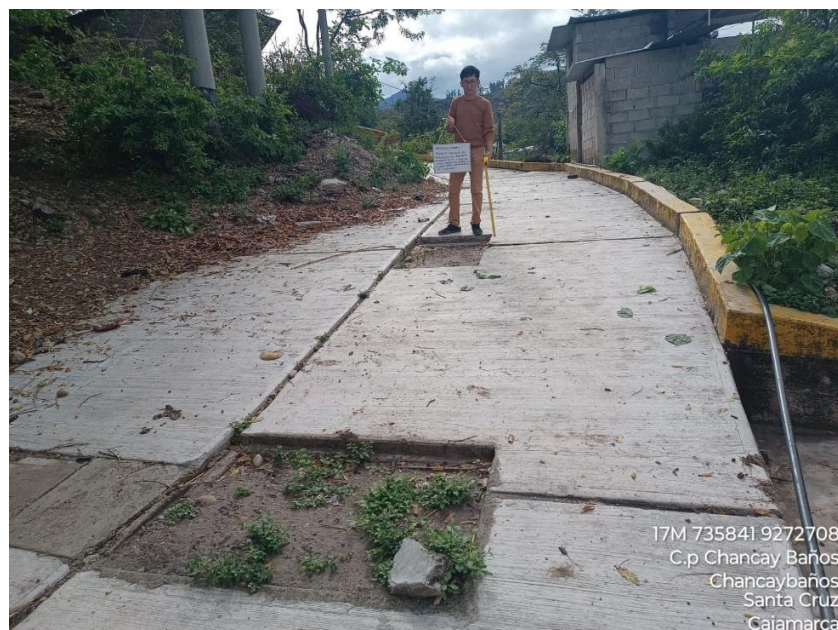
**Figura 09**

*Falla por Parcheo en Calle Nueva*

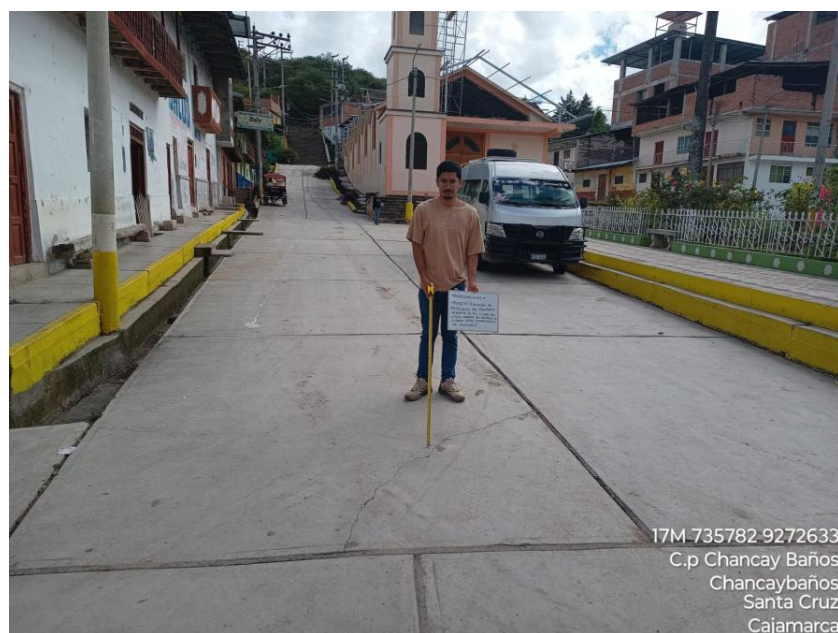
**Figura 10**

*Falla por grieta en esquina en el Jr. 21 de Noviembre*

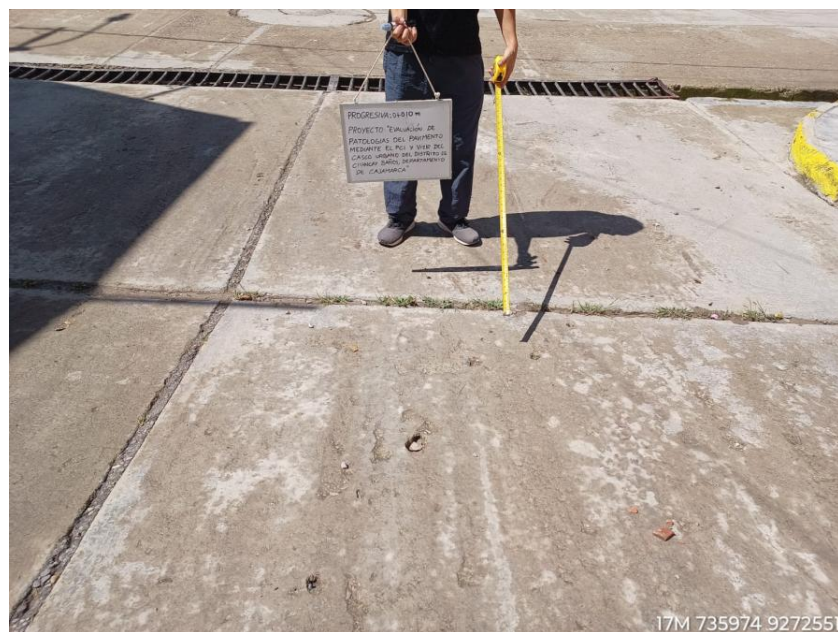
**Figura 11**

*Falla por popouts en el Jr. 2*

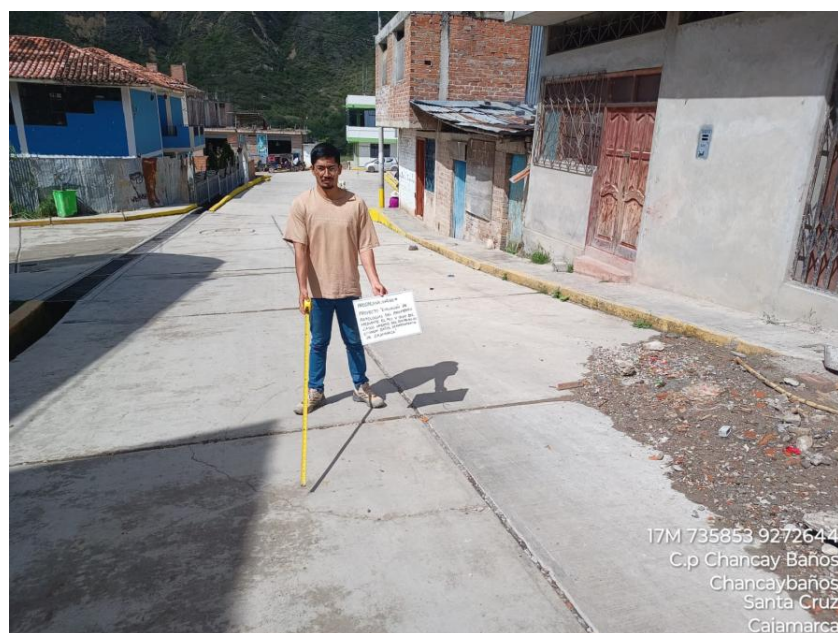
**Figura 12**

*Falla por grieta en esquina en el Jr. Los Baños*

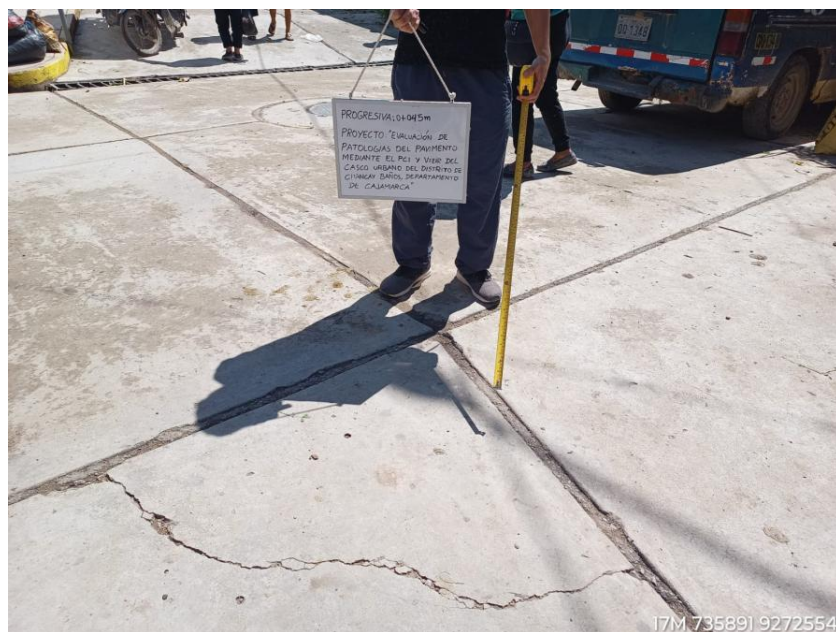
**Figura 13**

*Falla por grieta en esquina en el Jr. Miguel Coronado*
