**UNIVERSIDAD NACIONAL  
PEDRO RUIZ GALLO**  
**FACULTAD DE INGENIERIA CIVIL,  
DE SISTEMAS Y DE ARQUITECTURA**  
**ESCUELA PROFESIONAL DE INGENIERÍA CIVIL**

**TESIS**

**“Estudio patológico de los pabellones de la I. E.  
N° 10717 José María Arguedas del distrito La Victoria,  
provincia Chiclayo”**

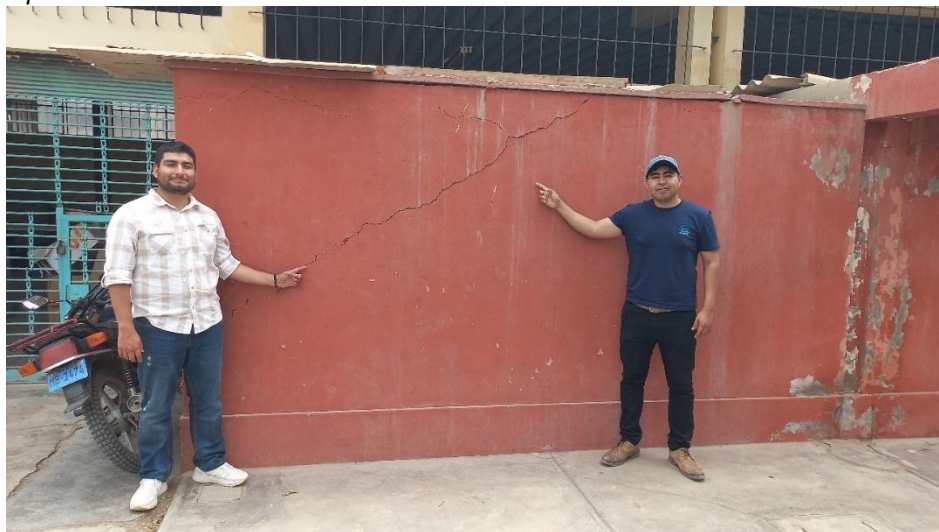
**Imagen 12**

*Grieta en pared*

Nota: En la presente figura se muestra una grieta en la pared.

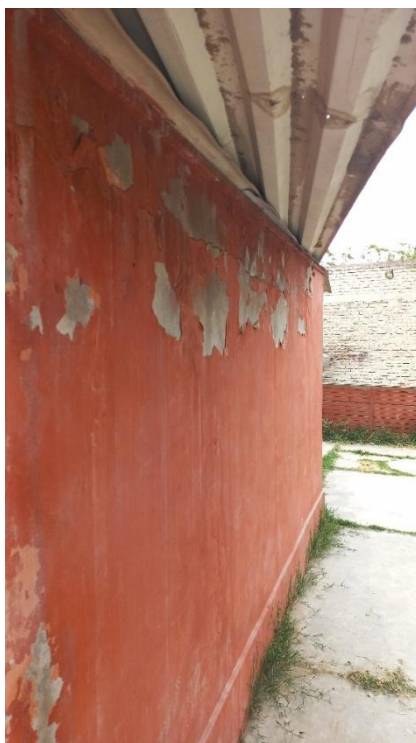
**Imagen 13**

*Eflorescencia en pared.*

Nota: En la presente figura se muestra eflorescencia en la pared

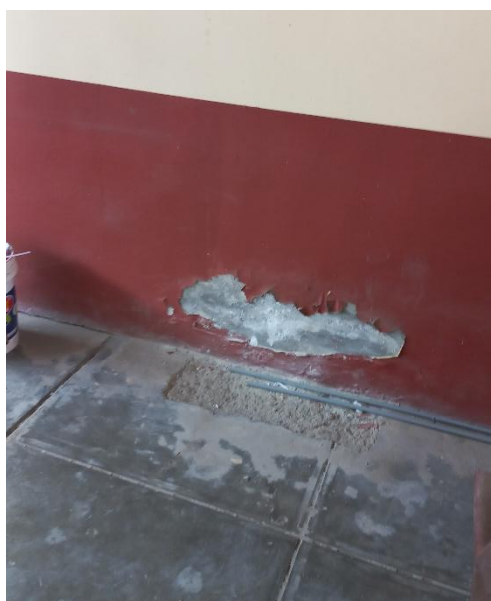
**Imagen 14**

*Eflorescencia en pared.*

Nota: En la presente figura se muestra eflorescencia en la pared

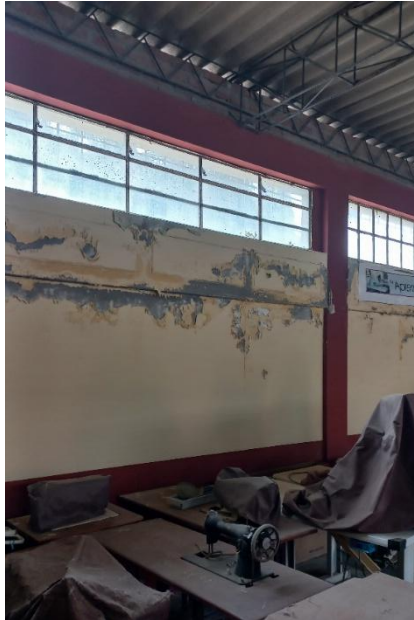
**Imagen 15**

*Eflorescencia en pared.*

Nota: En la presente figura se muestra eflorescencia en la pared

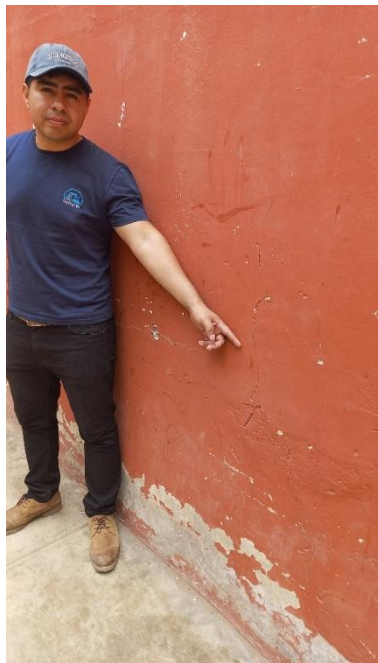
**Imagen 16**

*Fisura en pared.*

Nota: La presente figura muestra una fisura en la padre.

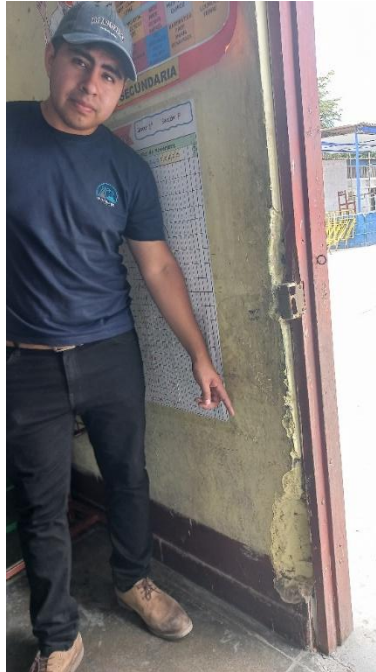
**Imagen 17**

*Desprendimiento en mortero.*

Nota: La presente figura muestra un desprendimiento en el derrame de la pared producto de una lesión mecánica.

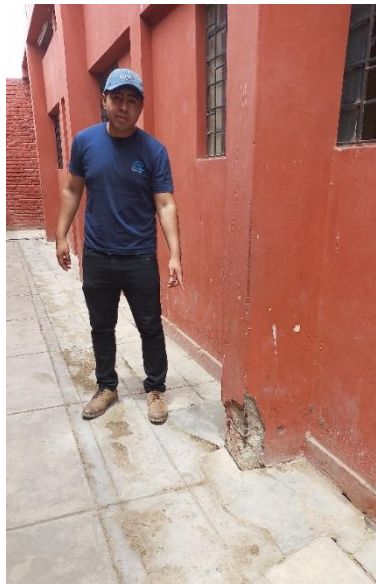
**Imagen 18**

*Desprendimiento de concreto*

Nota: La presente figura muestra un desprendimiento de concreto en una columna producto de una lesión química.

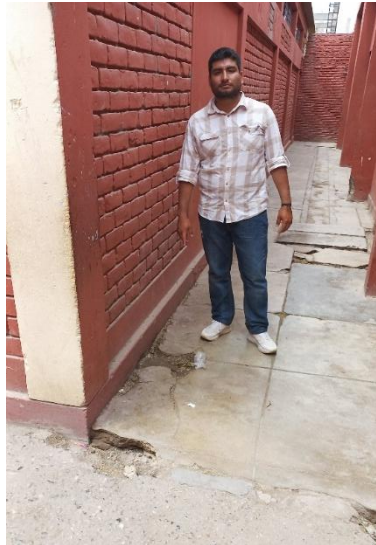
**Imagen 19**

*Lesión mecánica en piso*

Nota: La presente figura muestra lesiones mecánicas en el pavimento (piso)

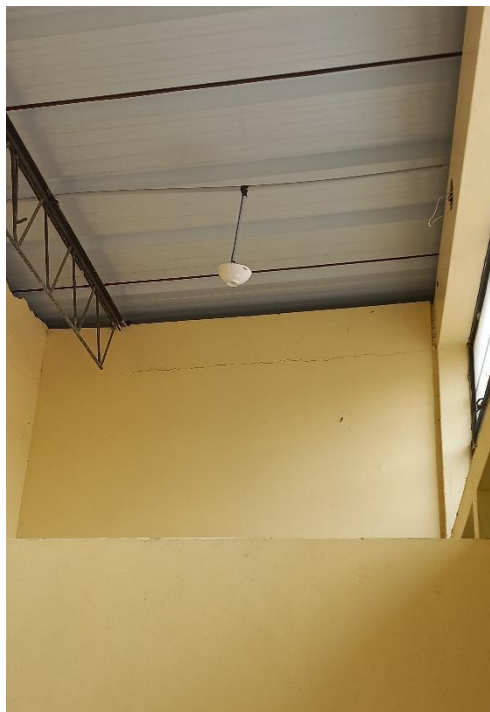
**Imagen 20**

*Grieta entre pared y viga*

Nota: La presente figura muestra una grieta entre la pared y la viga

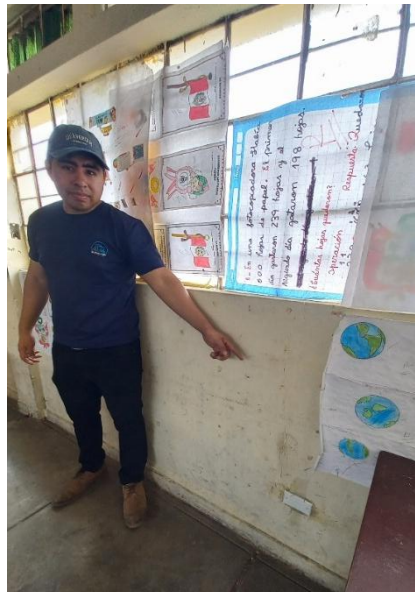
### Imagen 22

*Fisura en pared.*

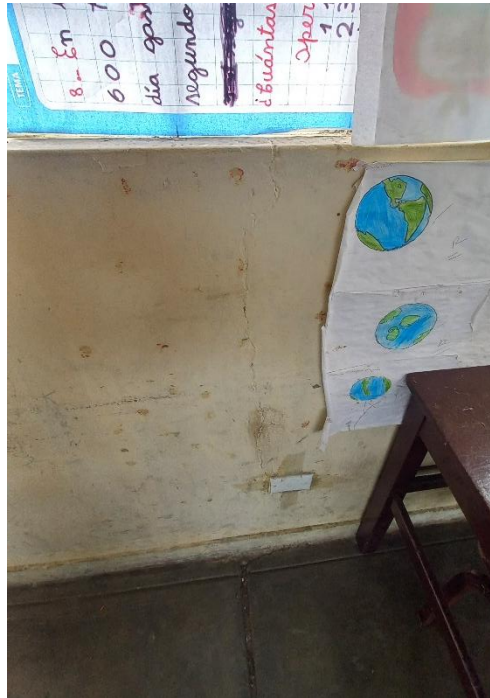
**Imagen 23**  
*Grieta en pared*

Nota: La presente figura muestra una grieta en la pared

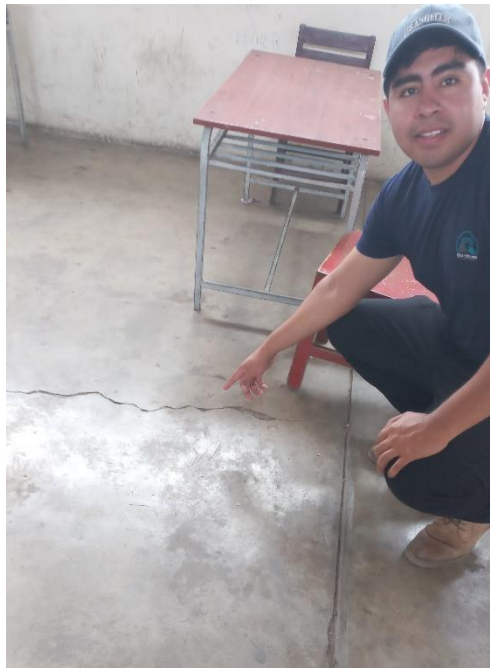
**Imagen 24**  
*Grieta en piso*

Nota: La presente figura muestra grieta en el piso, ocasionando una lesión mecánica.

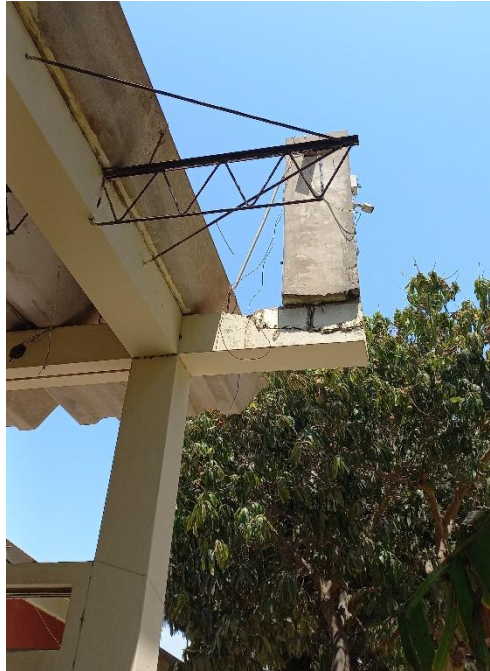
**Imagen 25**  
*Grieta en viga*

Nota: La presente figura muestra grieta en la viga, ocasionando una lesión mecánica.

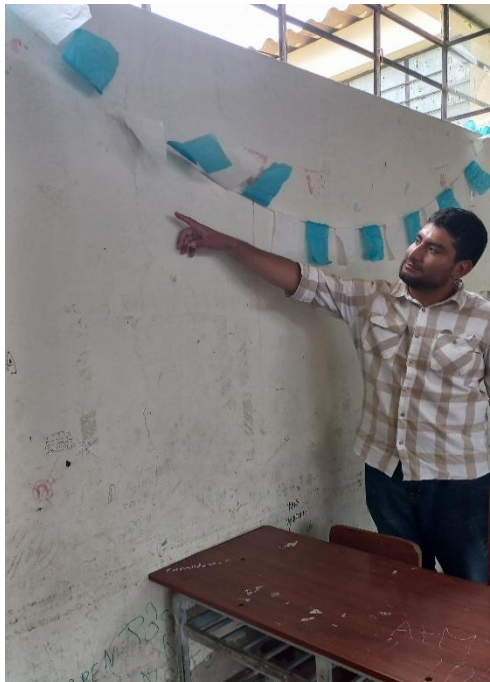
**Imagen 26**  
*Grieta en pared*

Nota: La presente figura muestra grieta en una pared, ocasionando una lesión mecánica.

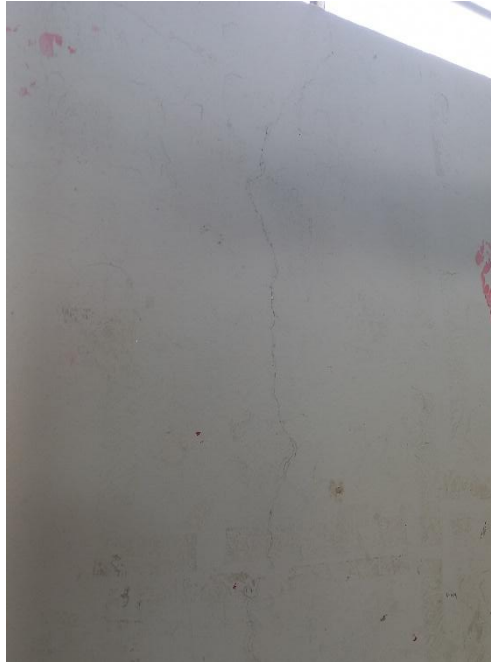
**Imagen 27**  
*Grieta en pared*

Nota: La presente figura muestra una grieta en una pared, ocasionando una lesión mecánica.

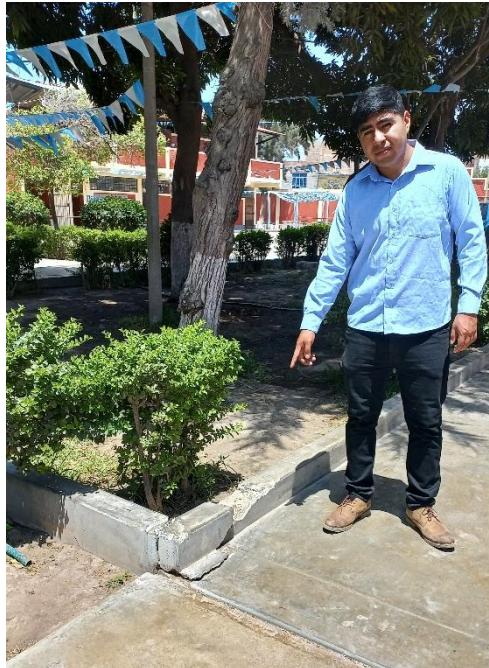
**Imagen 28**  
*Desprendimiento de concreto*

Nota: La presente figura muestra desprendimiento de concreto debido a una acción mecánica.

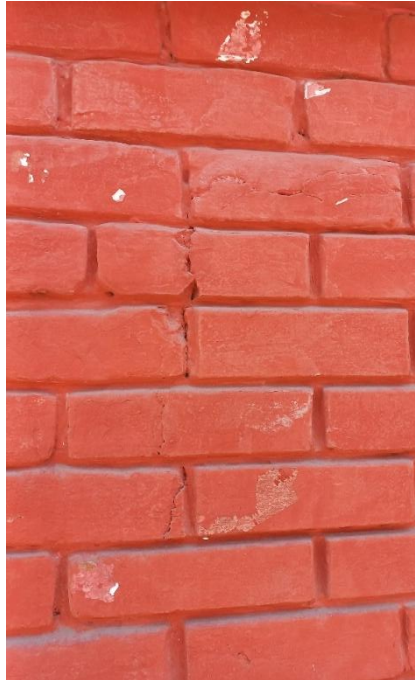
**Imagen 29**  
*Grieta en pared*

Nota: La presente figura muestra una grieta en la pared debido a una acción mecánica.

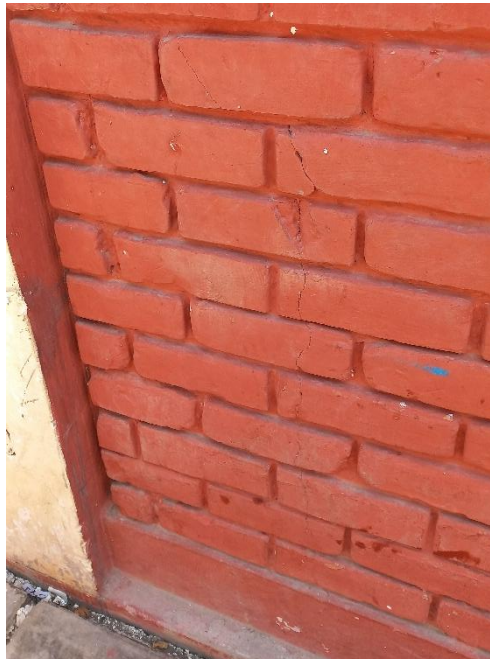
**Imagen 30**  
*Grieta en pared*

Nota: La presente figura muestra una grieta en la pared debido a una acción mecánica.

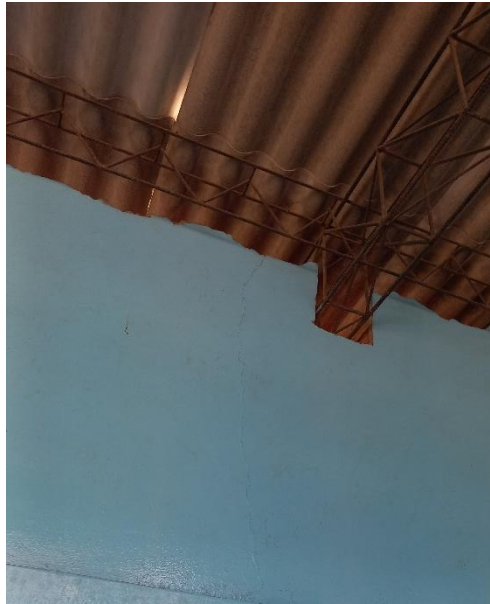
**Imagen 31**

*Grieta en muro*

Nota: La presente figura muestra una grieta en un muro debido a una acción mecánica.

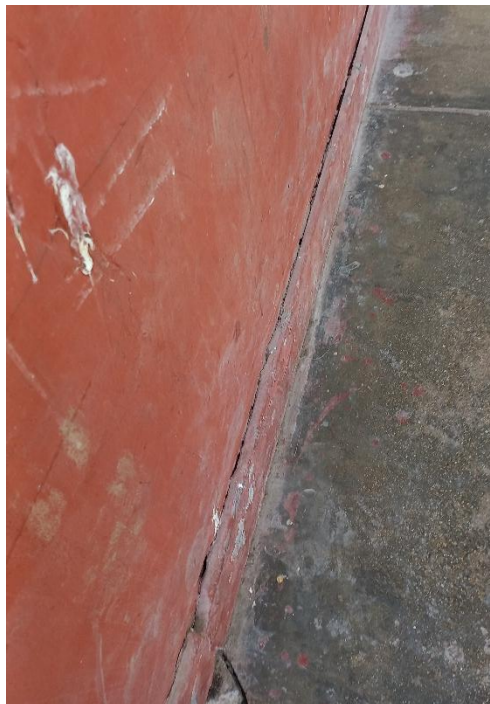
**Imagen 32**

*Desprendimiento de mortero*

Nota: La presente figura muestra desprendimiento de mortero debido a una acción física.

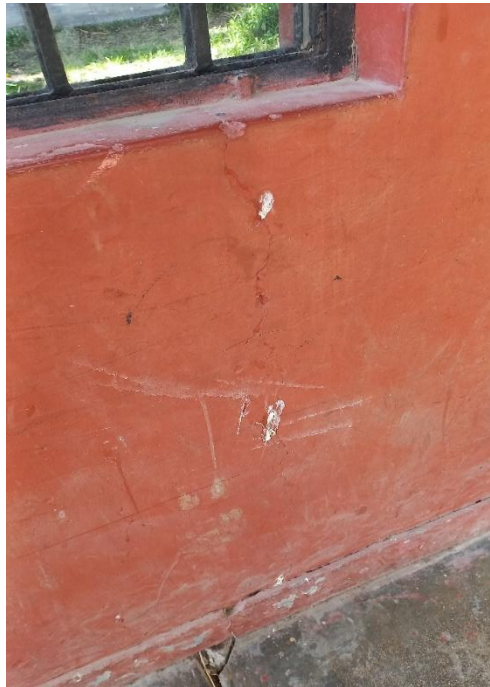
### **Imagen 33**

*Grieta en muro*

Nota: La presente figura muestra una grieta debido a una acción mecánica.

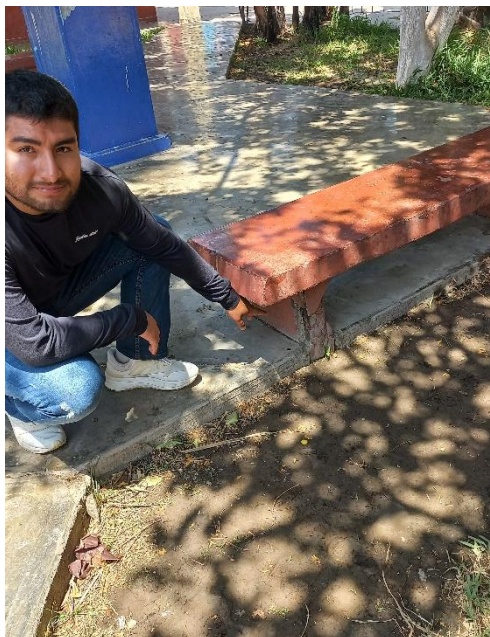
### **Imagen 34**

*Desprendimiento de concreto*

Nota: La presente figura muestra desprendimiento de concreto debido a la oxidación del acero de refuerzo debido a una acción química.

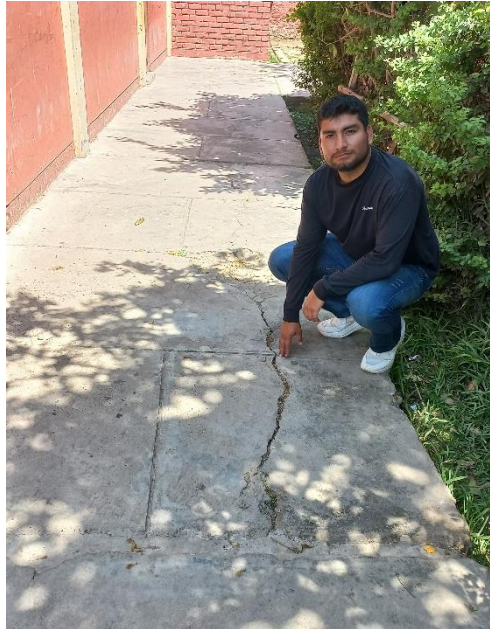
**Imagen 35**  
*Grieta de concreto*

Nota: La presente figura muestra una grieta debido a una acción mecánica.

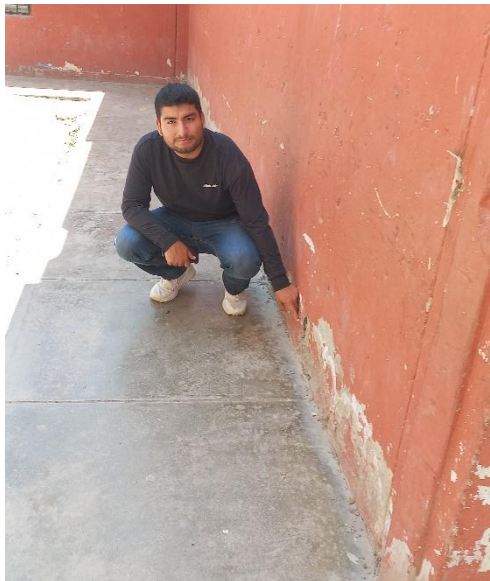
**Imagen 36**  
*Eflorescencia en muro*

Nota: La presente figura muestra un muro atacado por *eflorescencia*

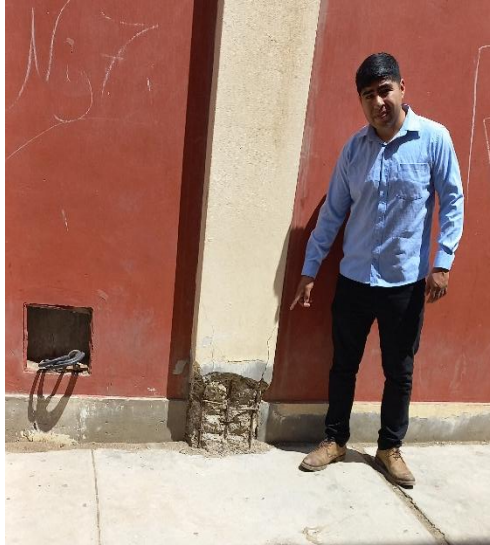
### Imagen 37

*Desprendimiento de concreto*

Nota: La presente figura muestra desprendimiento del concreto debido a la oxidación del acero de refuerzo, por acción química.

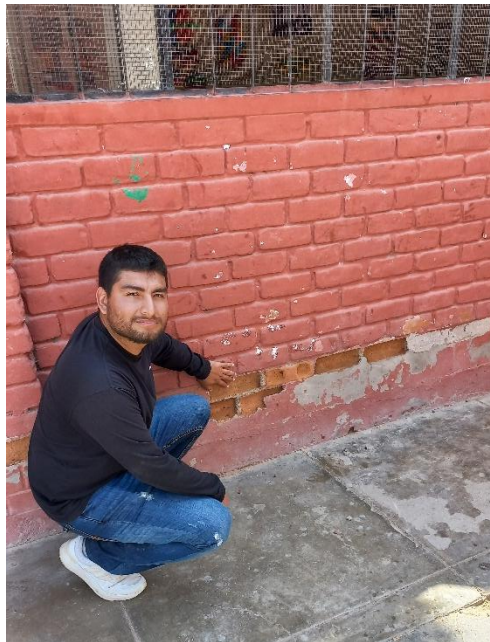
### Imagen 38

*Eflorescencia en muro*

Nota: La presente figura muestra un muro atacado por *eflorescencia*

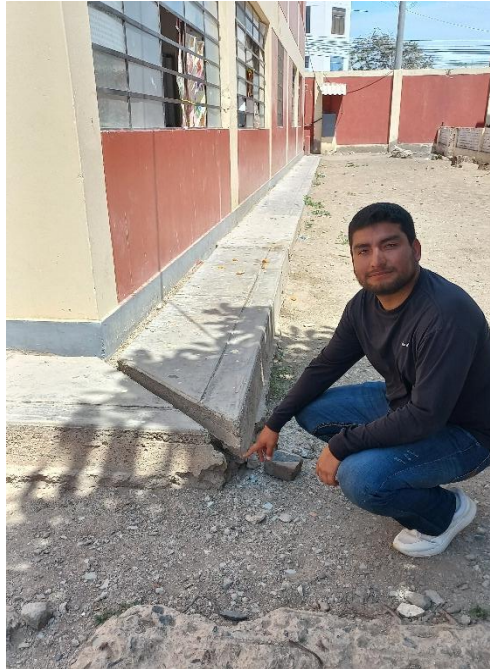
### **Imagen 39**

*Asentamiento de veredas*

Nota: La presente figura muestra un asentamiento en veredas, produciendo una acción mecánica

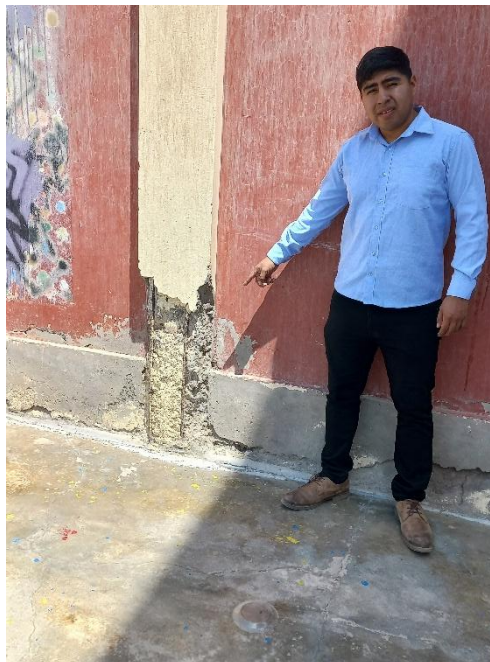
### **Imagen 40**

*Desprendimiento del concreto*

Nota: La presente figura muestra desprendimiento del concreto debido a la oxidación del acero de refuerzo, por acción química.

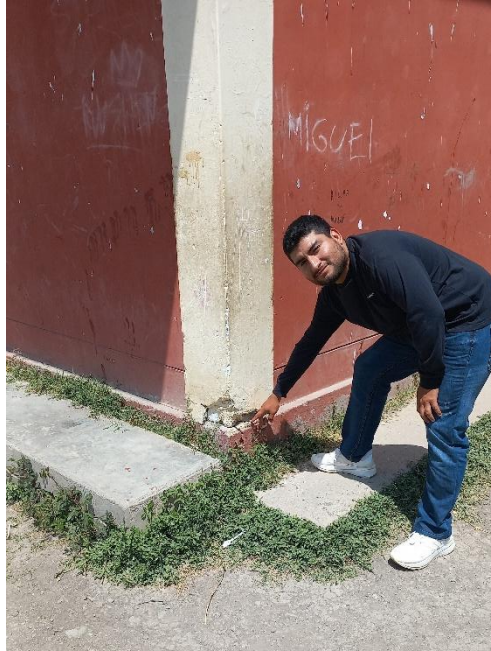
#### **Imagen 41**

##### *Desprendimiento del concreto*

Nota: La presente figura muestra desprendimiento del concreto debido a la oxidación del acero de refuerzo, por acción química.

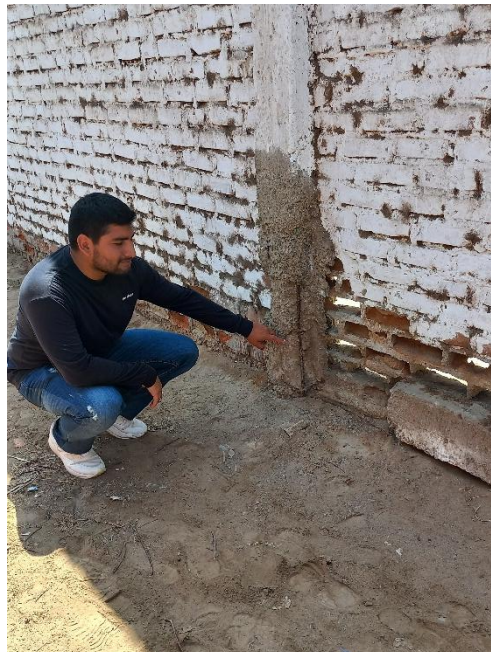
#### **Imagen 42**

##### *Desprendimiento del concreto*

Nota: La presente figura muestra desprendimiento del concreto debido a la oxidación del acero de refuerzo, por acción química.

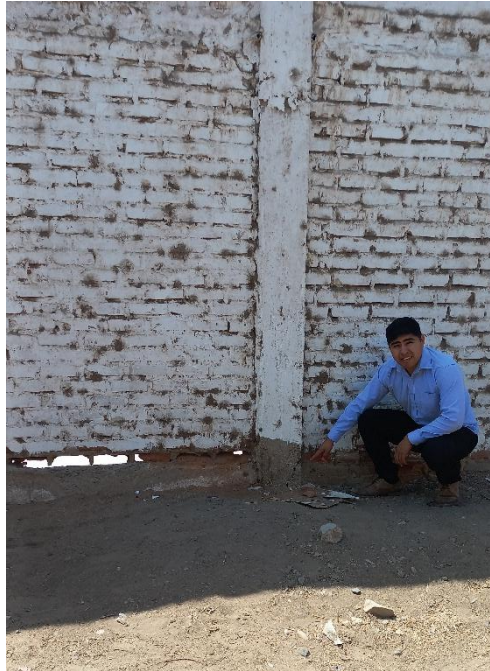
#### **Imagen 43**

##### *Desprendimiento del concreto*

Nota: La presente figura muestra desprendimiento del concreto debido a la oxidación del acero de refuerzo, por acción química.

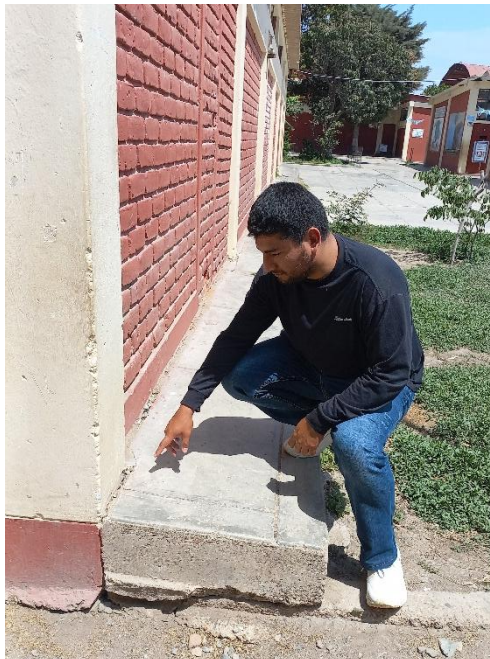
#### **Imagen 44**

##### *Asentamiento de veredas*

Nota: La presente figura muestra un asentamiento en veredas, produciendo una acción mecánica

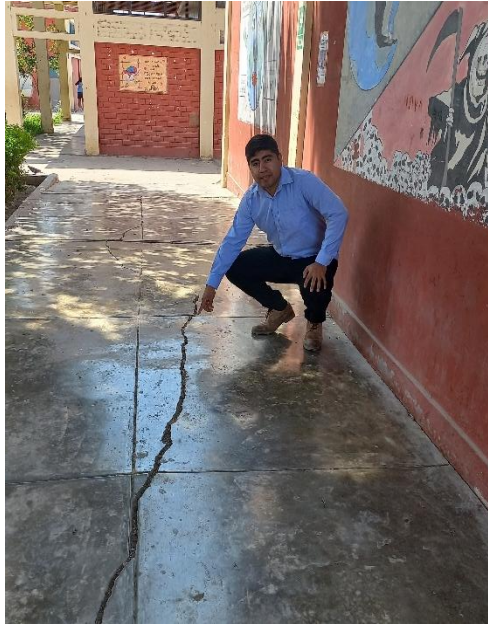
**Imagen 45**

*Grieta en veredas*

Nota: La presente figura muestra una grieta debido a una acción mecánica.

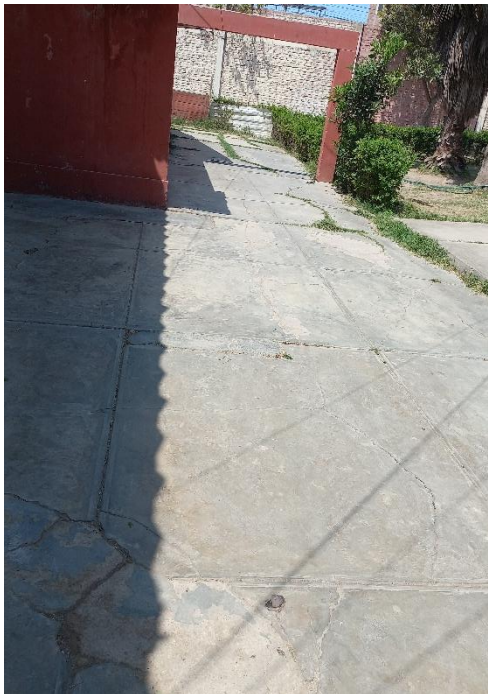
**Imagen 46**

*Grietas en veredas*

Nota: La presente figura muestra una grieta debido a una acción mecánica.

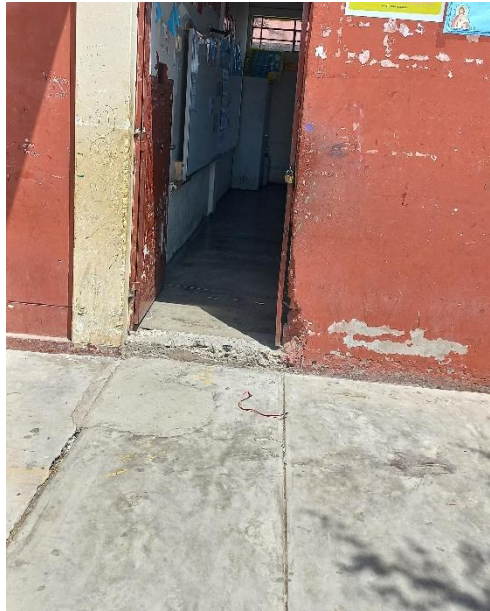
**Imagen 47**  
*Grietas en veredas*

Nota: La presente figura muestra una grieta debido a una acción mecánica.

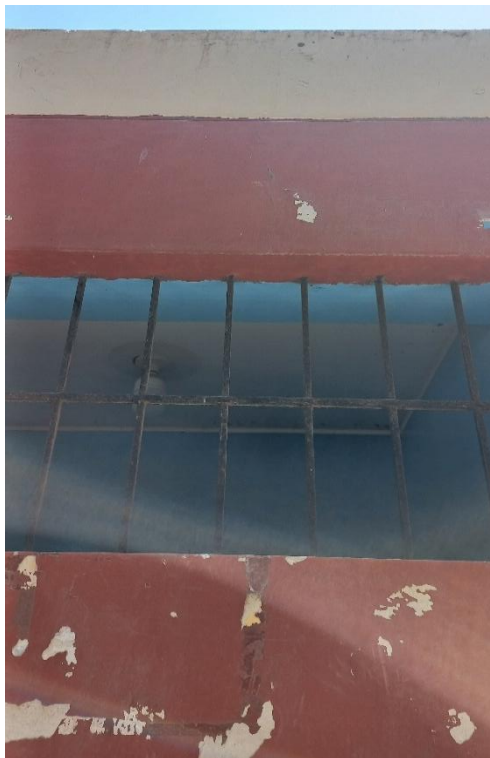
**Imagen 48**  
*Grietas en pared*

Nota: La presente figura muestra una grieta debido a una acción mecánica.

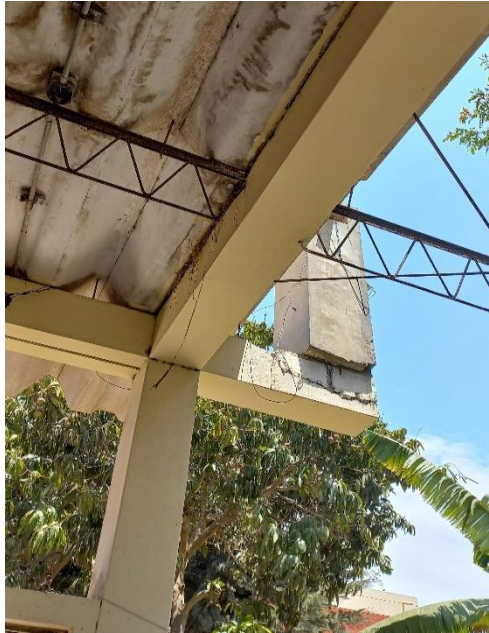
**Imagen 49**  
*Grietas en viga*

Nota: La presente figura muestra una grieta en viga debido a una acción mecánica.

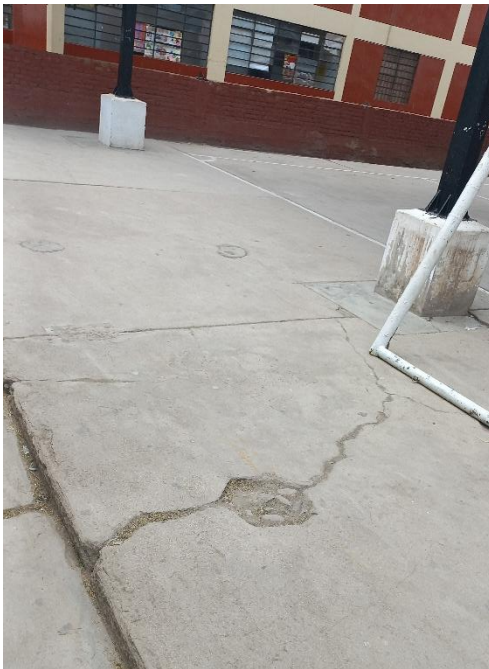
**Imagen 50**  
*Grietas en pavimento de concreto*

Nota: La presente figura muestra una grieta en el pavimento de concreto debido a una acción mecánica.

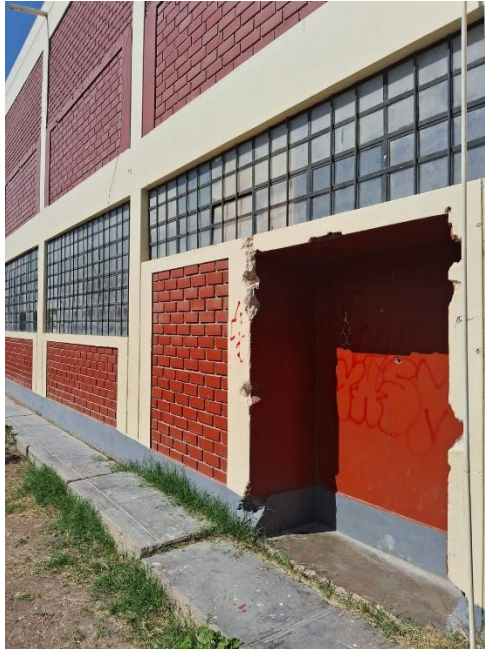
### **Imagen 51**

#### *Desprendimiento de mortero*

Nota: La presente figura muestra un desprendimiento en el derrame producto de una lesión mecánica.

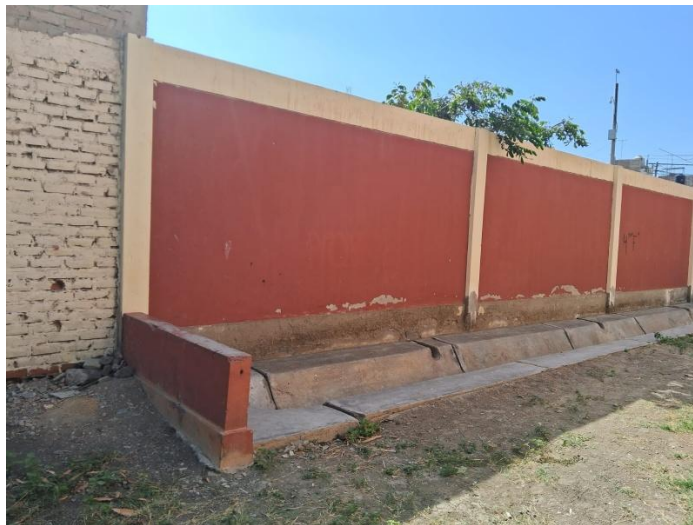
### **Imagen 52**

#### *Eflorescencia en muro*

Nota: La presente figura muestra una pared afectada por eflorescencia producto de una lesión química.

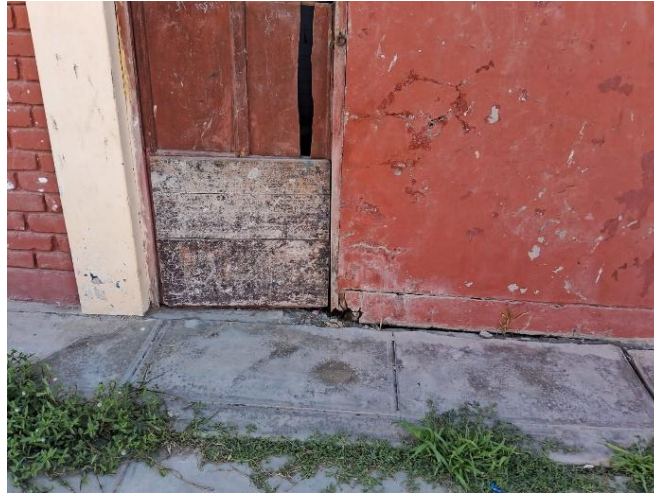
**Imagen 53**

*Eflorescencia en pared y sobrecimiento*

Nota: La presente figura muestra una pared con su sobrecimiento afectada por eflorescencia producto de una lesión química.

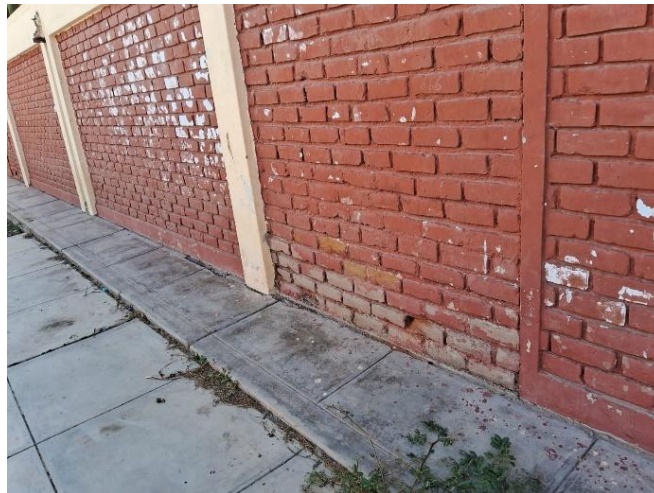
**Imagen 54**

*Eflorescencia en pared*

Nota: La presente figura muestra una pared afectada por eflorescencia producto de una lesión química.

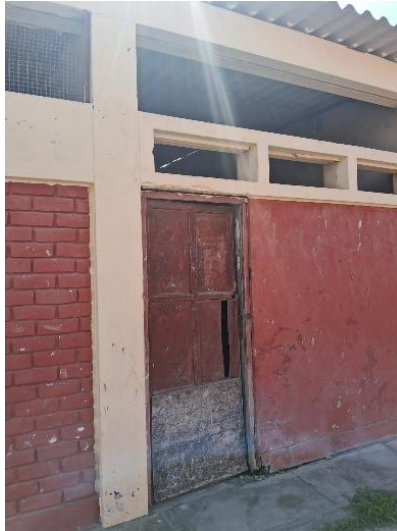
**Imagen 55**

*Eflorescencia en pared*

Nota: La presente figura muestra una pared afectada por eflorescencia producto de una lesión química.

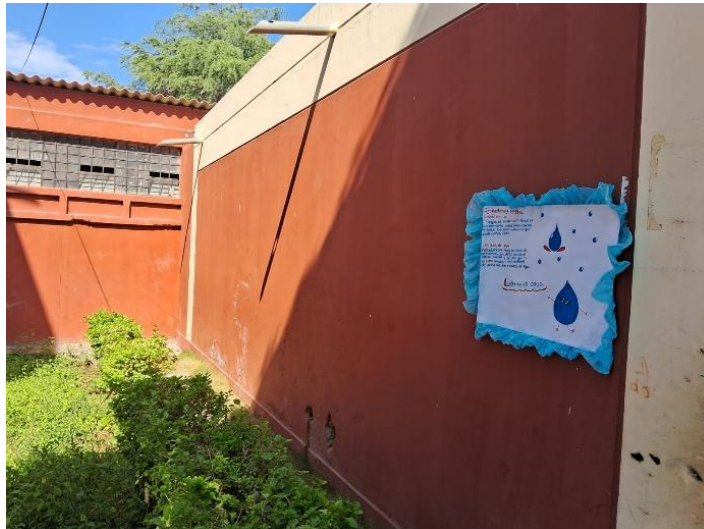
**Imagen 56**

*Eflorescencia en pared*

Nota: La presente figura muestra una pared afectada por eflorescencia producto de una lesión química.

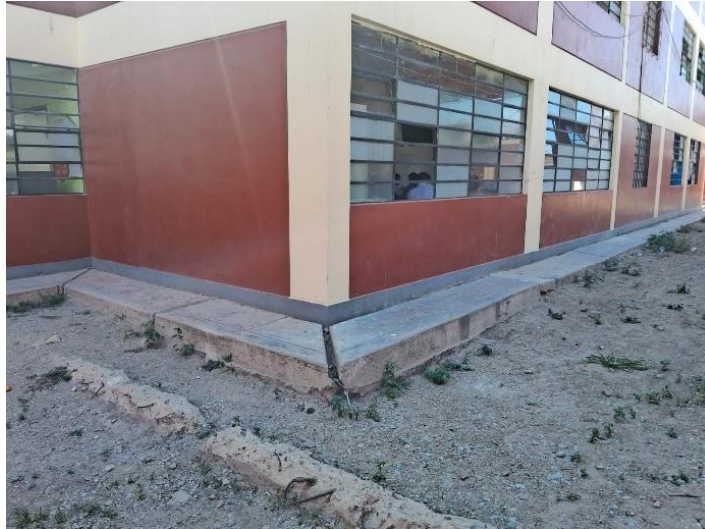
**Imagen 57**

*Asentamiento en vereda*

Nota: La presente figura muestra una vereda afectada por asentamiento, producto de una lesión mecánica.

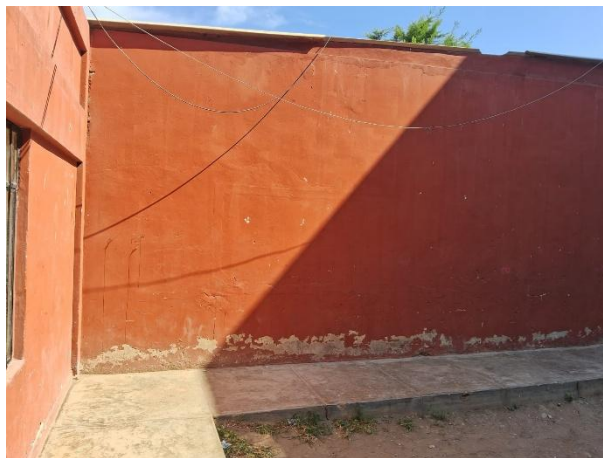
**Imagen 58**

*Eflorescencia en pared*

Nota: La presente figura muestra una pared afectada por eflorescencia producto de una lesión química.

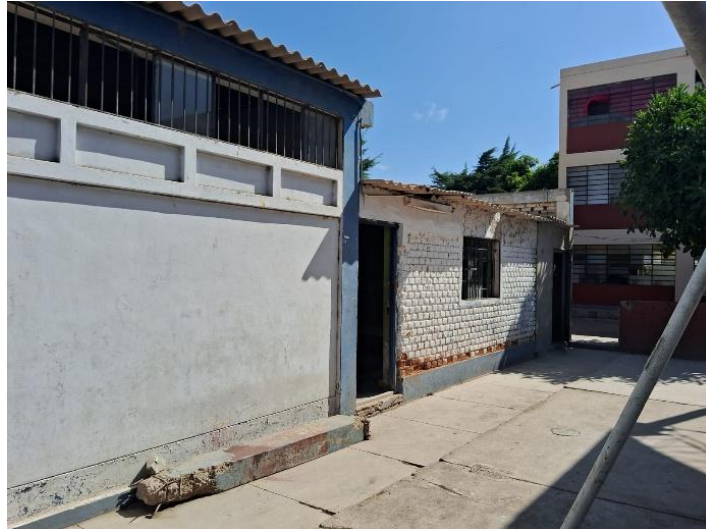
### **Imagen 59**

*Eflorescencia en pared y sobrecimiento*

Nota: La presente figura muestra una pared y viga de cimentación afectada por eflorescencia producto de una lesión química.

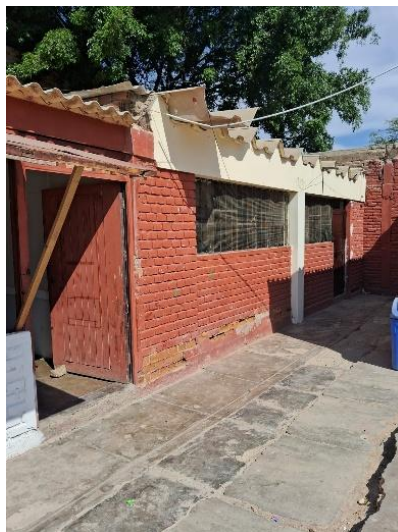
### **Imagen 60**

*Asentamiento en vereda*

Nota: La presente figura muestra una vereda afectada por asentamiento, producto de una lesión mecánica.

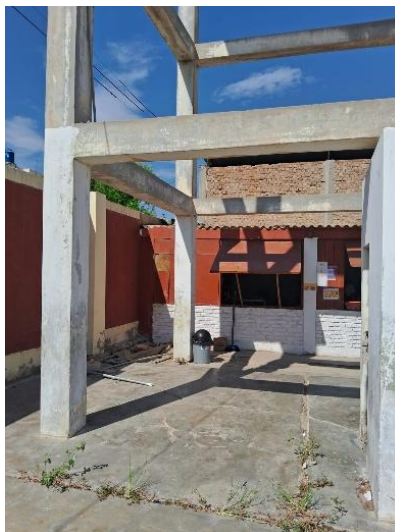
### **Imagen 62**

*Grieta en veredas*

Nota: La presente figura muestra una vereda afectada por grietas, producto de una lesión mecánica.

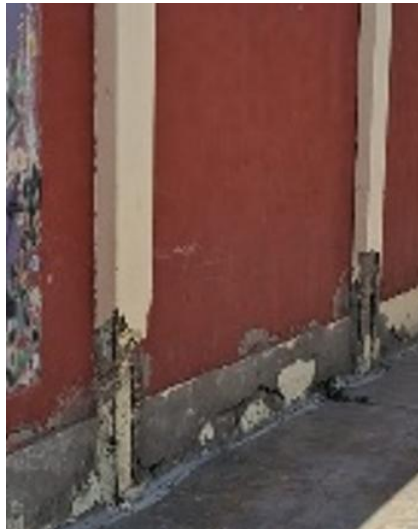
**Imagen 64**

*Desprendimiento de concreto*

Nota: La presente figura muestra un desprendimiento de concreto en columnas producto de una lesión química.

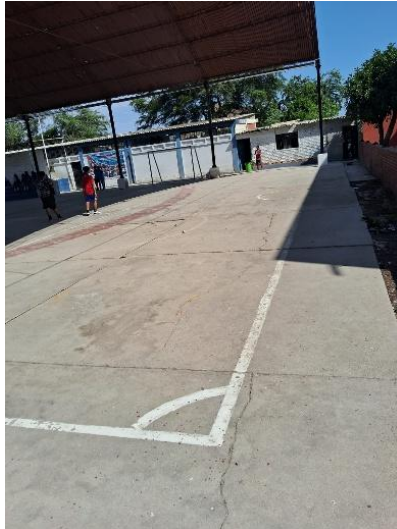
**Imagen 65**

*Grieta en losa deportiva*

Nota: La presente figura muestra una losa afectada por grietas, producto de una lesión mecánica.

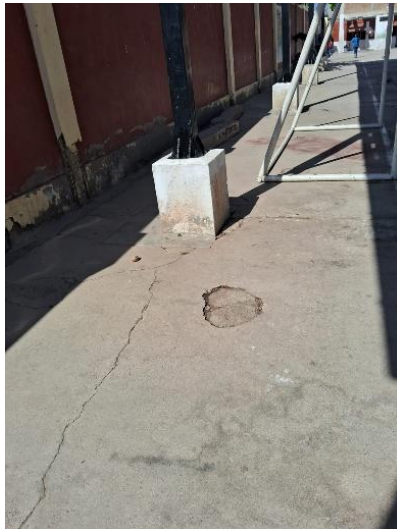
**Imagen 66**

*Asentamiento en losa deportiva*

Nota: La presente figura muestra una asentamiento en losa, producto de una lesión mecánica.

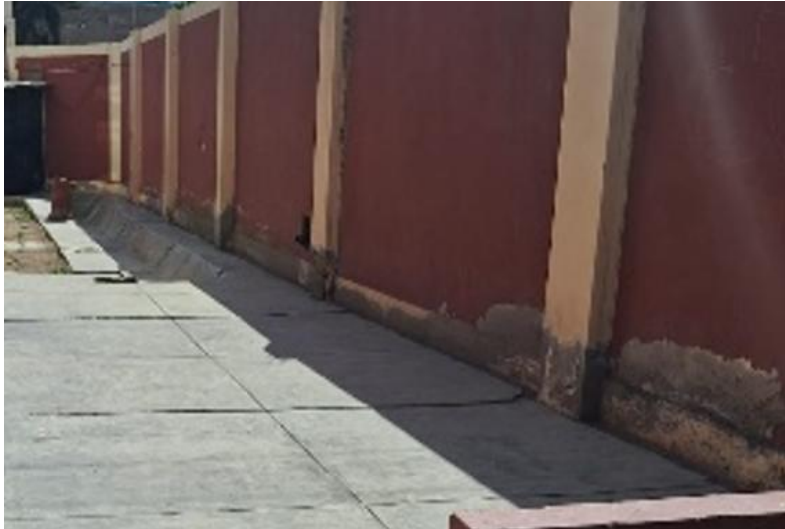
**Imagen 67**

*Eflorescencia en pared y sobrecimiento*

Nota: La presente figura muestra una pared con su sobrecimiento afectado por eflorescencia producto de una lesión química.

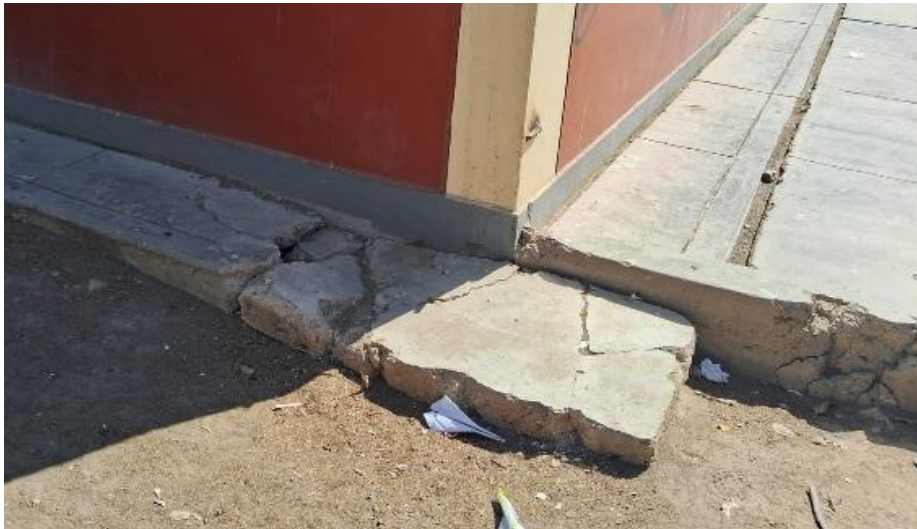
**Imagen 68**

*Asentamiento en vereda*

Nota: La presente figura muestra asentamiento en vereda producto de una lesión mecánica.

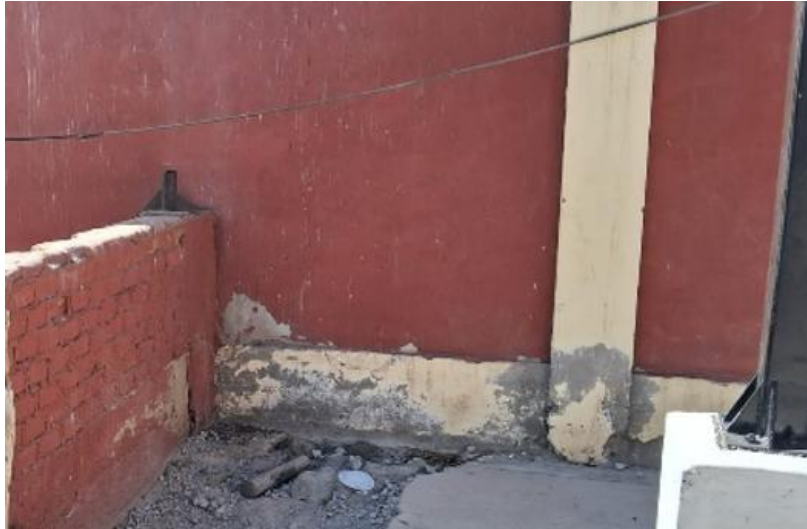
**Imagen 69**

*Eflorescencia en pared y sobrecimiento*

Nota: La presente figura muestra una pared con su sobrecimiento afectado por eflorescencia producto de una lesión química.

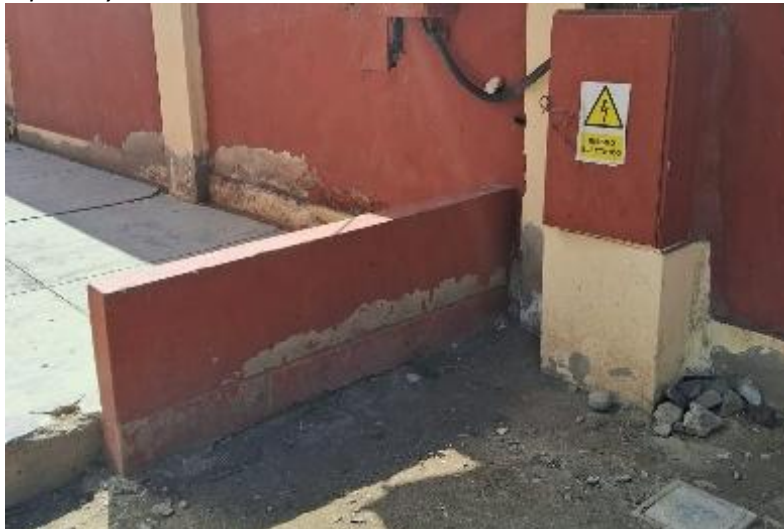
**Imagen 70**

*Eflorescencia en pared y sobrecimiento*

Nota: La presente figura muestra una pared con su sobrecimiento afectado por eflorescencia producto de una lesión química.

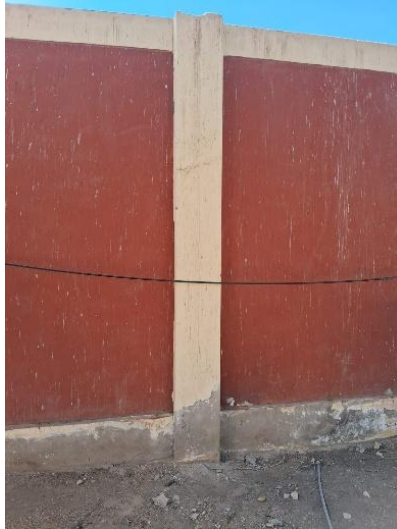
### **Imagen 71**

*Eflorescencia en pared y sobrecimiento*

Nota: La presente figura muestra una pared con su sobrecimiento afectado por eflorescencia producto de una lesión química.

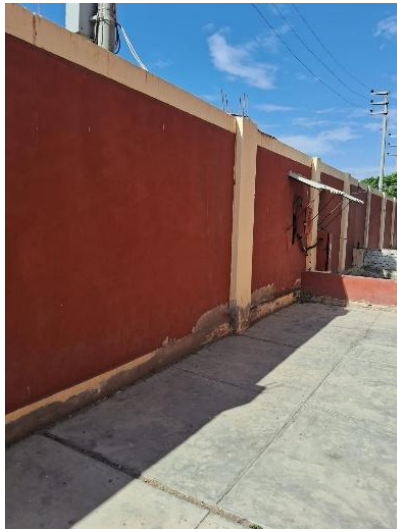
### **Imagen 72**

*Eflorescencia en pared y sobrecimiento*

Nota: La presente figura muestra una pared con su sobrecimiento afectado por eflorescencia producto de una lesión química.

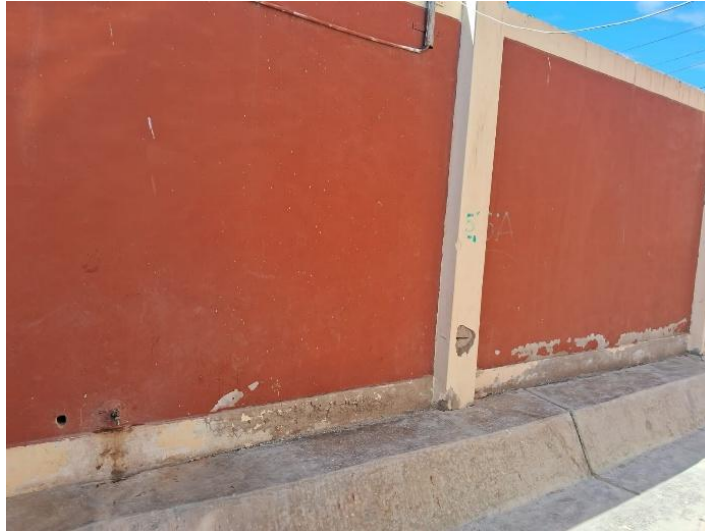
**Imagen 73**

*Eflorescencia en pared y sobrecimiento*

Nota: La presente figura muestra una pared con su sobrecimiento afectado por eflorescencia producto de una lesión química.

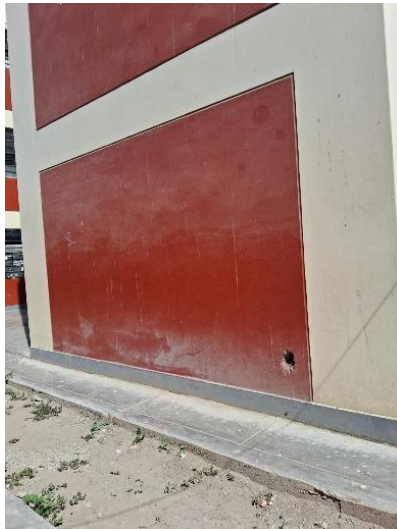
**Imagen 74**

*Eflorescencia en pared y sobrecimiento*

Nota: La presente figura muestra una pared con su sobrecimiento afectado por eflorescencia producto de una lesión química.
