# **UNIVERSIDAD NACIONAL PEDRO RUIZ GALLO**

**TESIS**

**Evaluación de Patologías del Pavimento mediante el  
Método PCI de la Avenida Luis Gonzales, Chiclayo.  
2025.**

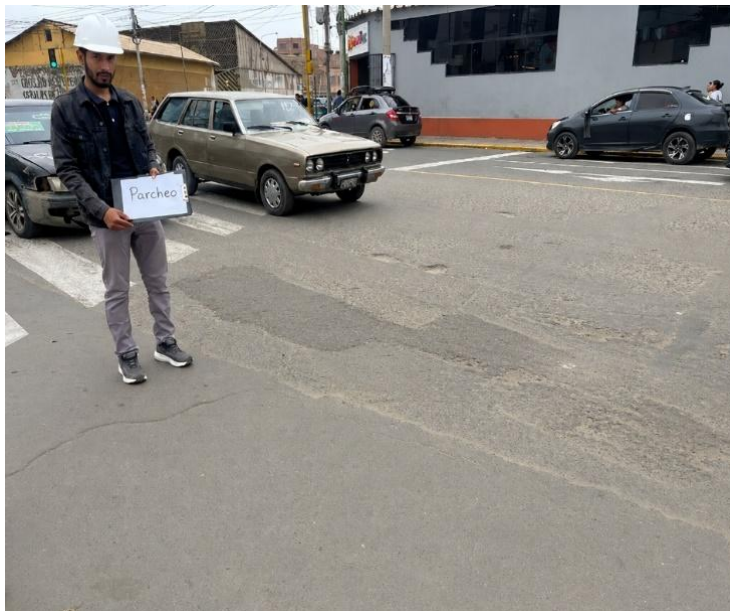
**Figura 01**

*Falla tipo parcheo*

Nota: En la siguiente figura se muestra una falla del tipo parcheo

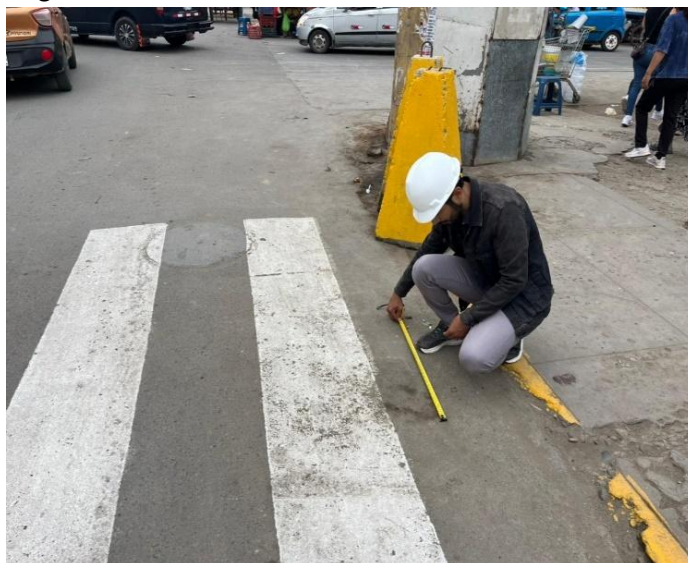
**Figura 02**

*Falla tipo grieta longitudinal*

Nota: En la siguiente figura se muestra una falla del tipo *grieta longitudinal*

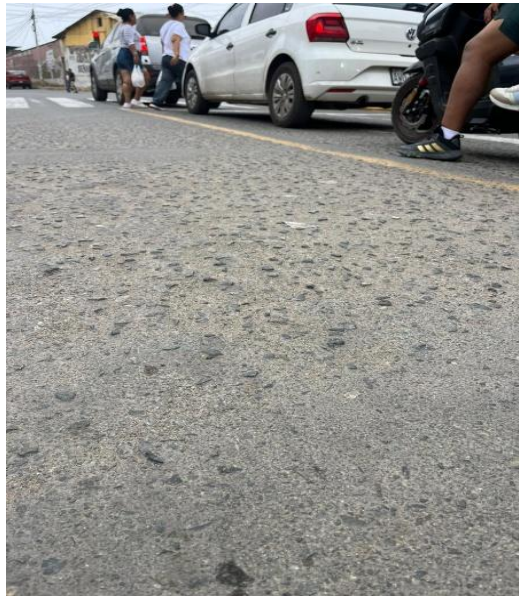
### **Figura 03**

*Falla tipo desintegración por desgaste superficial*

Nota: En la siguiente figura se muestra una falla del tipo desgaste superficial

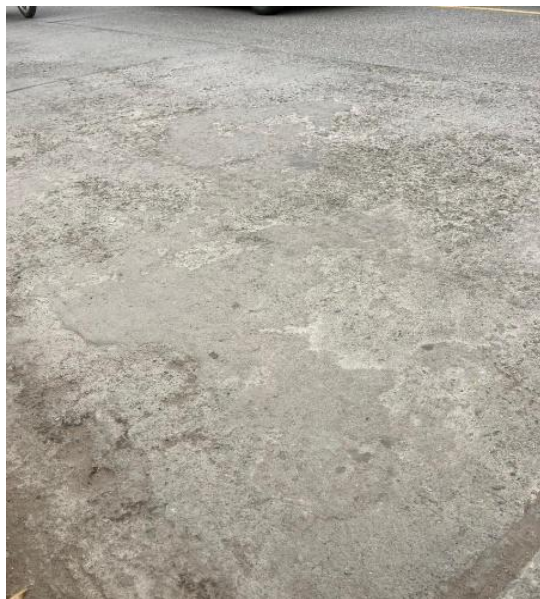
### **Figura 04**

*Falla tipo meteorización y desprendimiento de agregados*

Nota: En la siguiente figura se muestra una falla del tipo meteorización y desprendimiento de agregados

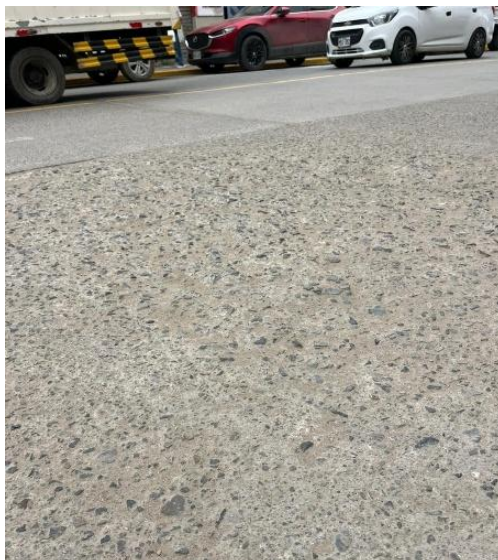
### **Figura 05**

*Falla tipo desgaste superficial*

Nota: En la siguiente figura se muestra una falla del tipo desintegración por desgaste superficial

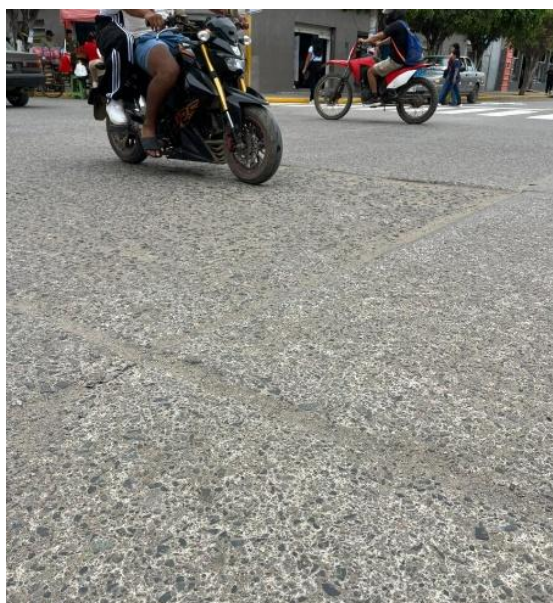
### **Figura 06**

*Falla tipo meteorización y desprendimiento de agregados*

Nota: En la siguiente figura se muestra una falla del tipo meteorización y desprendimiento de agregados

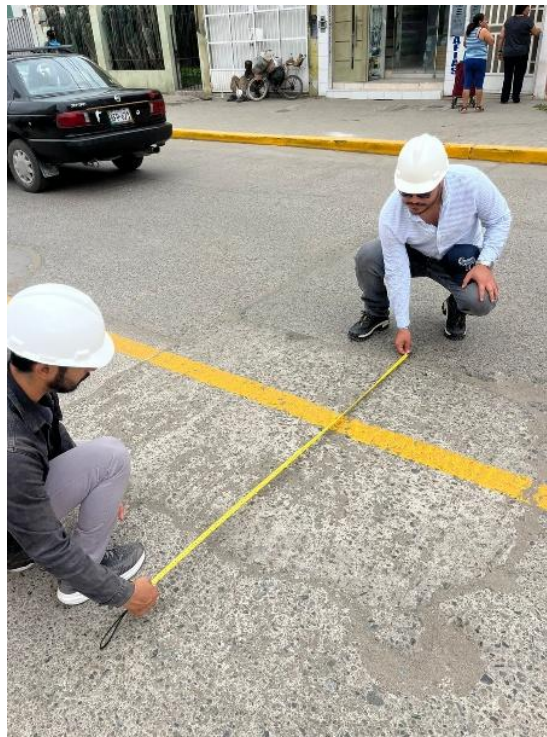
## Figura 07

*Falla tipo desgaste superficial / desintegración*

Nota: En la siguiente figura se muestra una falla del tipo de desgaste superficial
