## TESIS

### **Evaluación de la calidad del agua y su relación con la infraestructura existente en el Centro Poblado Tabacal, Chontalí, Jaén -2025**

Bach. Segundo Loymer Cieza Irigoin  
Bach. Luis Miguel Soberón Montalvo

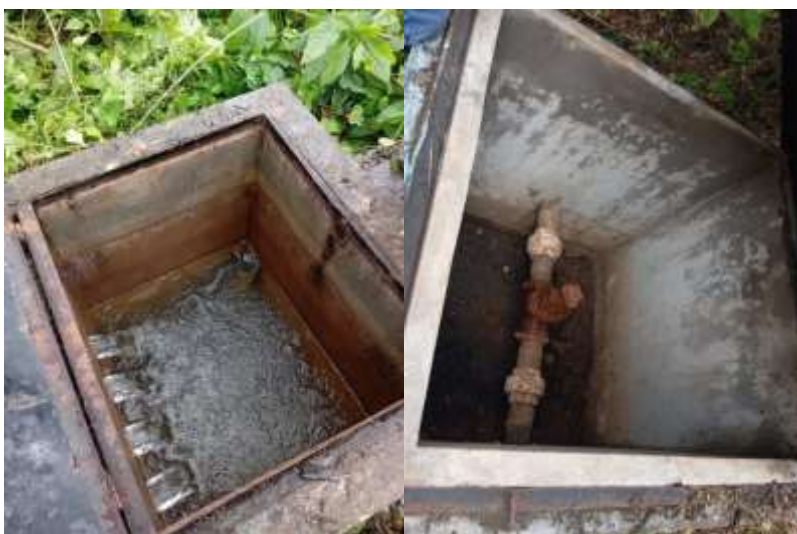
**Figura 3**

*Estado de la estructura de captación*

| <b>Aspecto Evaluado</b> | <b>Estado</b> | <b>Observaciones Detalladas</b> |
|---|---|---|
| Integridad estructural | Deficiente | Presencia de fisuras visibles en el revestimiento de concreto que comprometen el sellado |
| Revestimiento | Deteriorado | Revestimiento con presencia de hierro (óxido) y deterioro generalizado por falta de mantenimiento |
| Limpieza y mantenimiento | Deficiente | Falta de mantenimiento preventivo y correctivo; presencia de impurezas en cámara húmeda |

- Contaminación biológica directa: Presencia confirmada de excremento de animales en las proximidades de la captación (dentro de un radio menor a 10 metros), lo que representa un riesgo inmediato de contaminación fecal del agua captada.
- Infiltración de contaminantes: Las fisuras identificadas en el revestimiento de concreto permiten la entrada de agua superficial contaminada, especialmente durante eventos de precipitación.
- Deterioro del sellado: El desgaste de las juntas y la pérdida de efectividad del revestimiento eliminan la función original de aislamiento del afloramiento.

Con base en los criterios del checklist (Anexo N°4), la estructura de captación obtuvo una calificación de NO CUMPLE en el indicador de estado visual y conservación. El nivel de deterioro se clasifica como CRÍTICO, con una antigüedad superior a 15 años sin mantenimiento adecuado.

- **Justificación:** Fisuras en captación son la principal fuente de turbidez elevada (correlación fuerte demostrada)
- **Descripción:**
  - Sellado de fisuras con mortero impermeabilizante
  - Renovación de revestimiento deteriorado
  - Instalación de tapas con seguro
  - Construcción de cerco perimétrico de protección sanitaria (10 m de radio)
  - Señalización de zona protegida
- **Meta:** Reducir infiltraciones en 80%, eliminar acceso de animales y contaminantes
