# UNIVERSIDAD NACIONAL PEDRO RUIZ GALLO

## Tesis

**Identificación y soluciones de las causas del bajo rendimiento de la mano de obra calificada en partidas de concreto armado de edificaciones preparadas in situ en la provincia de Lambayeque**

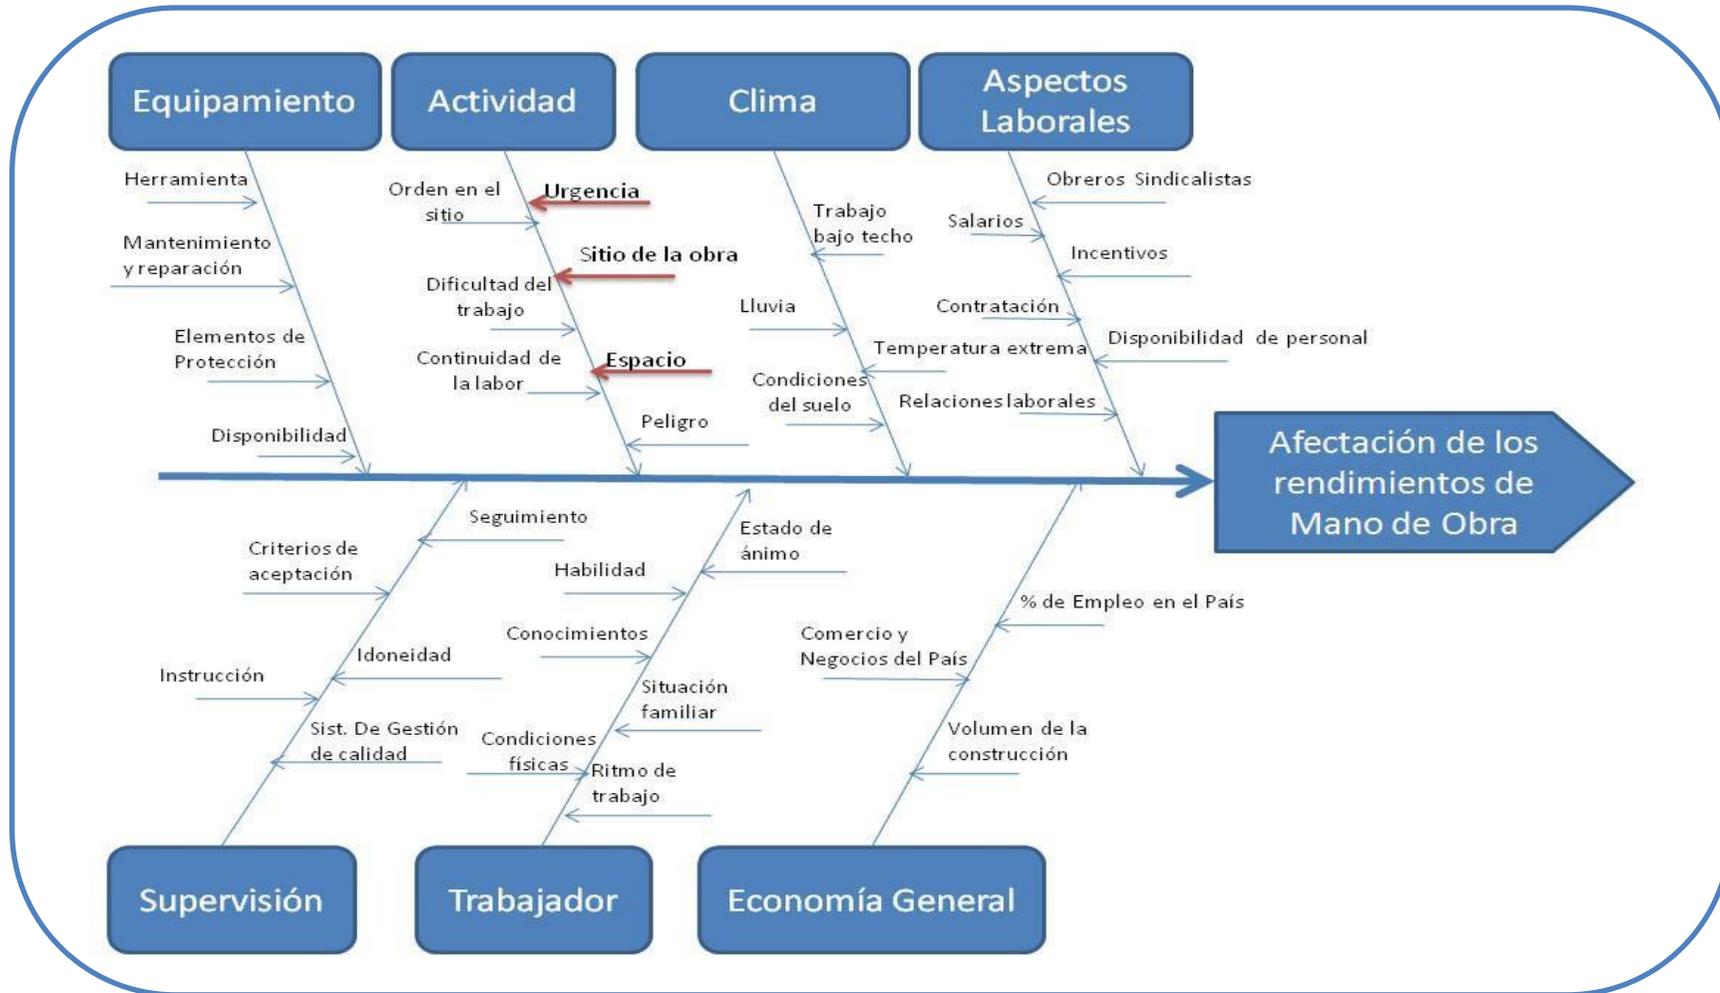
**Figura 1**

Gráfico de las causas del bajo rendimiento de la mano de obra calificada – teniendo en cuenta el esquema ISHIKAWA – en el formato espina de pescado

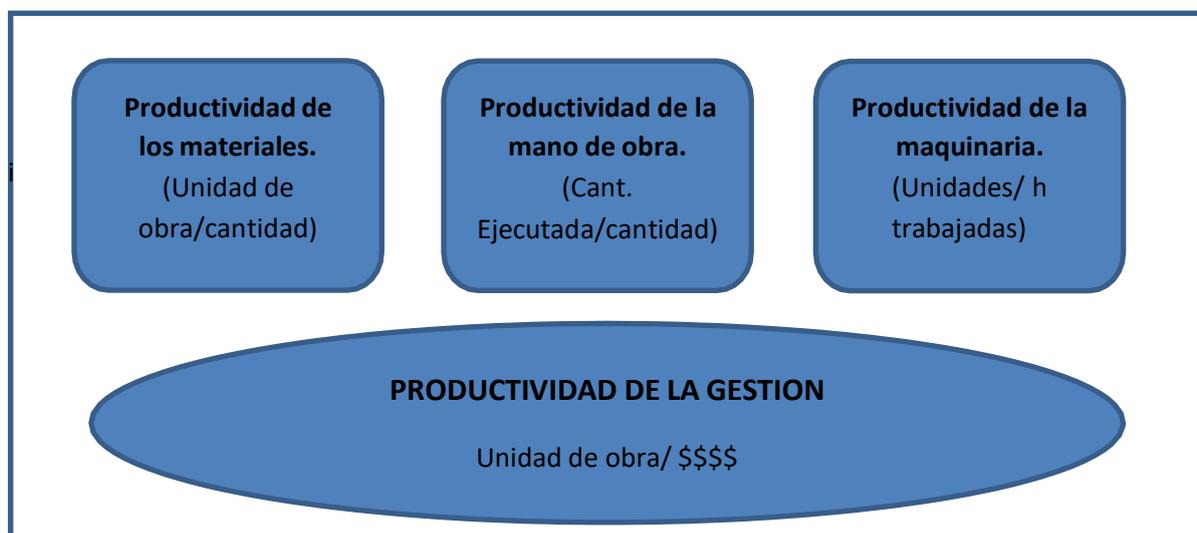
## Figura 2

*Gráfico de productividad - Adaptado de Serpell. (1993)*

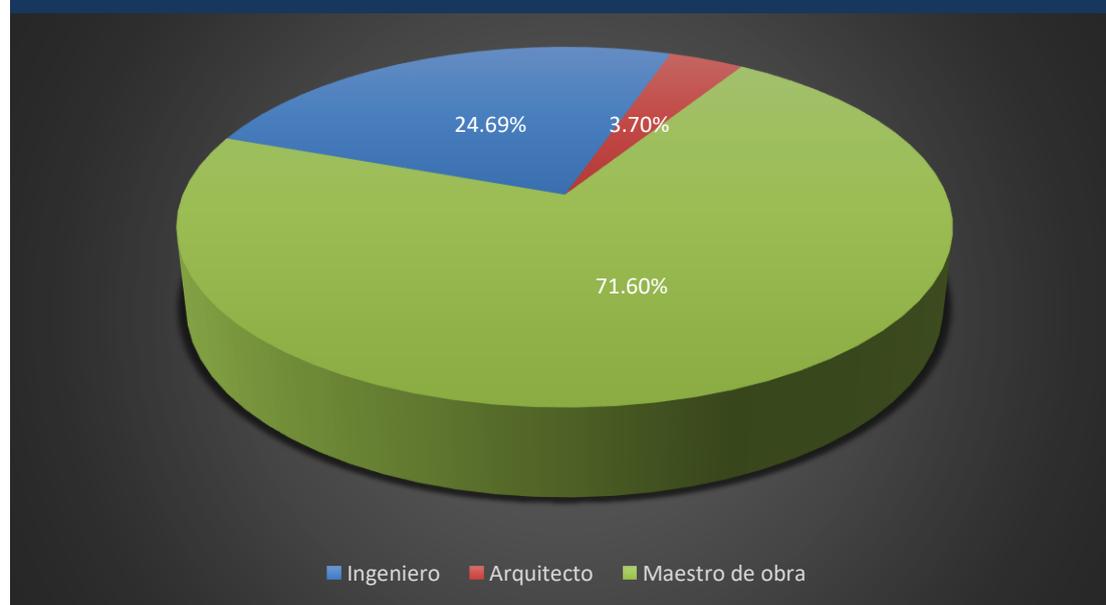
**Figura 10**  
Gráfico de responsable de Obra de Edificaciones en la Provincia de Lambayeque 2019 - 2021.

En relación con la agrupación de los responsables de obra en edificación en las partidas de concreto armado preparadas in situ en la provincia de Lambayeque 2019 - 2021, se puede observar que más del 28% de los encuestados son ingenieros civiles y arquitectos, mientras que el 71.60% son maestros de obras. Sin embargo, estos resultados demuestran que siempre en conjunto que los encuestados tienen amplio conocimiento en campo con el tema de investigación científica.

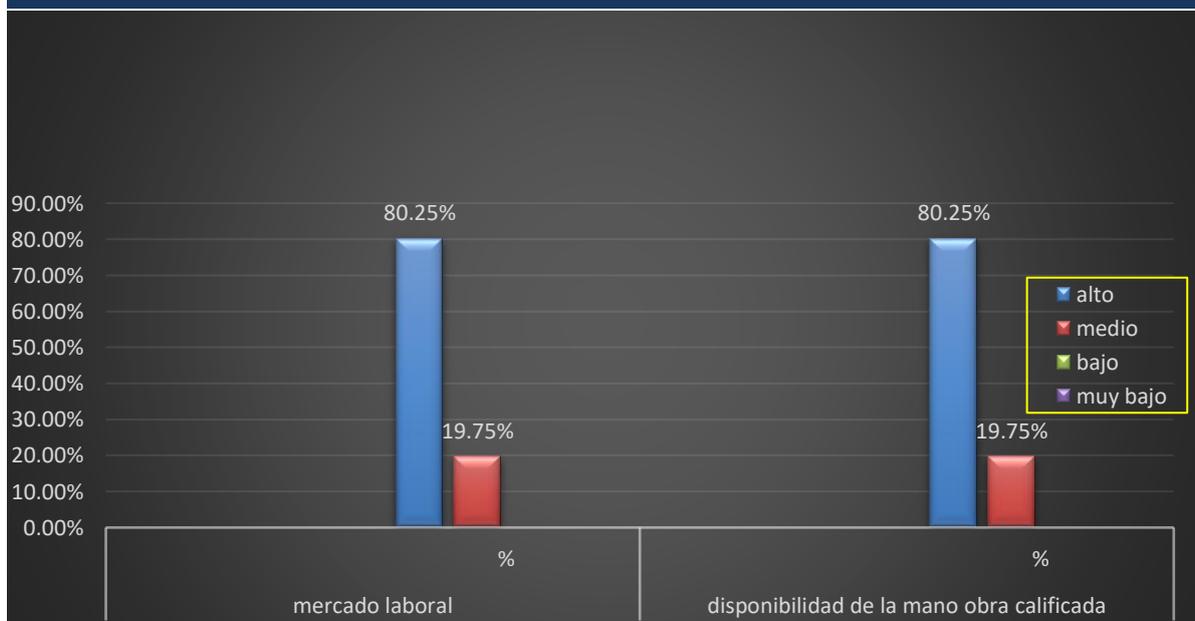
**Figura 11**

Gráfico de Mercado Laboral y Disponibilidad de la Mano de Obra Calificada en Obra de Edificaciones en la Provincia de Lambayeque 2019 – 2021.

Respecto a la disponibilidad de los materiales de construcción para la realización de las diferentes actividades de las partidas de concreto armado de edificaciones preparadas in situ en la provincia de Lambayeque 2019 - 2021, se puede observar que más del 80% de los encuestados está de acuerdo que la provincia de Lambayeque cubre todas las necesidades de las actividades de las partidas de concreto armado en edificaciones preparadas in situ, sin embargo, se puede observar que la cantidad de responsables de obra que están totalmente de acuerdo ( Rendimiento alto), con esta afirmación es menor que los responsables de obra que solo están de acuerdo ( Rendimiento medio), esto sugiere que, pese a que la provincia de Lambayeque dispone de un amplio mercado de materiales de construcción para la ejecución de las actividades concerniente a las partidas de concreto armado, aún existen materiales que presentan dificultades para su adquisición. Sin embargo, estos resultados no determinan que la disponibilidad de insumo en la provincia de Lambayeque afecte de manera directa en el bajo rendimiento de la mano de obra calificada.

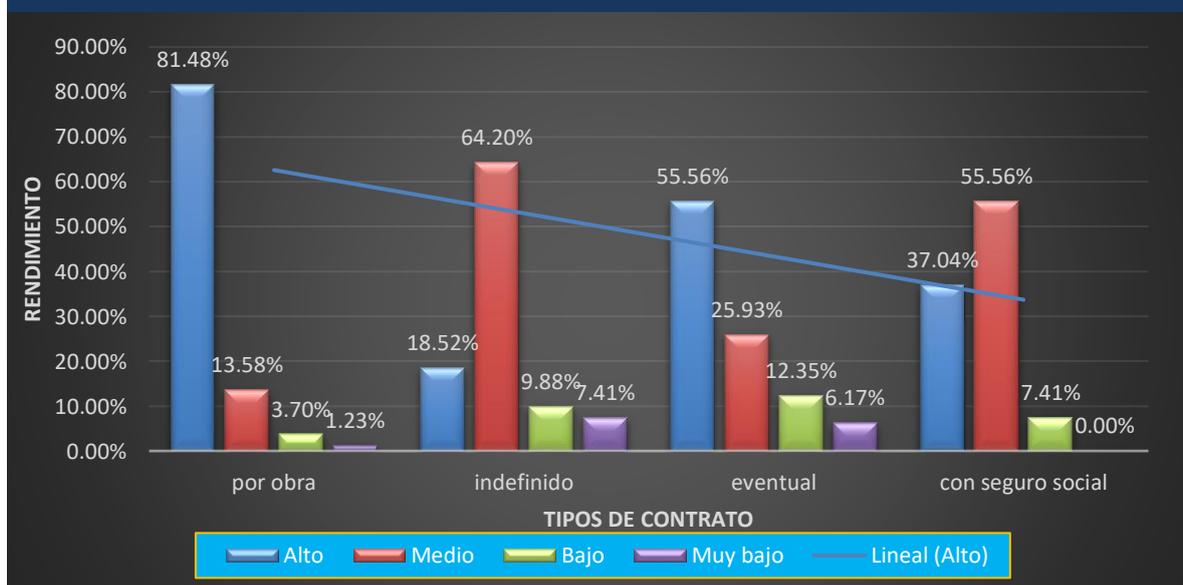
**Figura 12**

Gráfico de Rendimiento de la Mano de Obra Calificada Según los Tipos de Contrato en Obras de Edificaciones en la Provincia de Lambayeque 2019 – 2021.

En relación al valimiento de los aspectos laborales, en el bajo rendimiento de la mano de obra calificada en las partidas de concreto armado en obras de edificaciones preparadas in situ en la provincia de Lambayeque, se estima en la Figura , que los tipos de contratos laborales se define como una causa influyente en el bajo rendimiento de la mano de obra calificada en las partidas de concreto armado en obras de edificación preparadas in situ en la provincia de Lambayeque, según la percepción del 81,48% de los encuestados, los contratos por obra, generan el alto rendimiento, mientras que contratos como los indefinidos, eventuales y con seguro social reducen la representación del alto rendimiento en 71.60%, 75.31% y 77.78% respectivamente. Por lo tanto, el tipo de contrato es una causa determinante en el bajo rendimiento de la mano de obra calificada, especialmente el contrato con seguro social, obteniendo la clasificación de muy bajo de rendimiento respecto a los demás tipos de contrato.

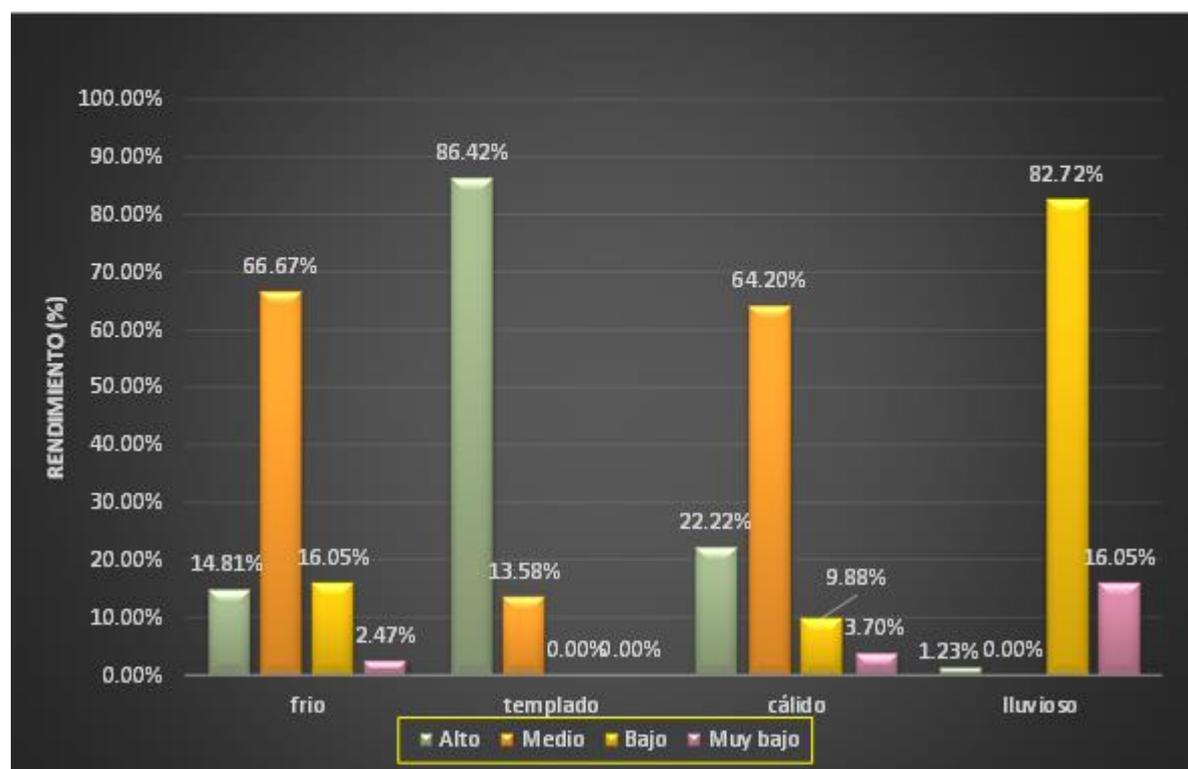
Figura 13.

Gráfico de Rendimiento de la Mano de Obra Calificada Según los Tipos de Clima en Obras de Edificaciones en la Provincia de Lambayeque 2019 – 2021.

(\* Rango 4 es igual a Rendimiento Alto.

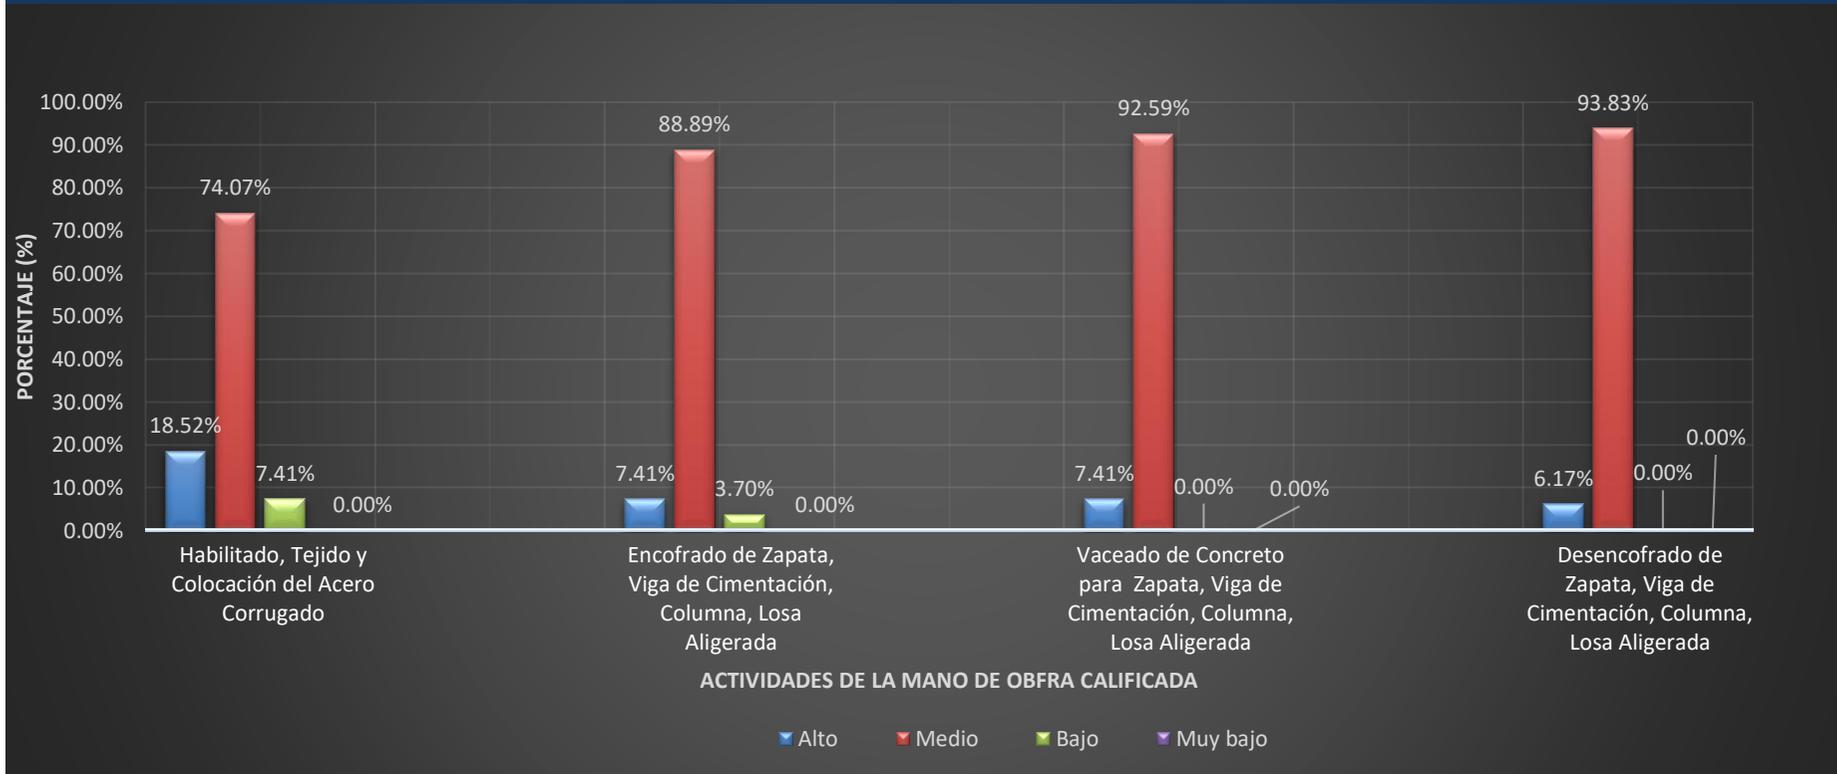
Figura 14.

Gráfico de Rendimiento de la Mano de Obra Calificada Según los Tipos de Actividades en Obras de Edificaciones en la Provincia de Lambayeque 2019 – 2021.

Se puede observar en las partidas de concreto armado (zapata, columna, viga de cimentación, losa aligerada) referente a la mano de obra calificada el rango de eficiencia de la productividad va en aumento ( De “Normal” a “Excelente” en la escala de Botero, 2012), es decir de rendimiento Medio a Rendimiento Alto, sin embargo al analizar estadísticamente los resultados de rendimiento de la mano calificada según actividades de las partidas de concreto armado con respecto a la tabla de rendimientos CAPECO, se puede considerar en el que rendimiento de la mano calificada en obra de edificaciones en la provincia de Lambayeque 2019 – 2021 es bajo.

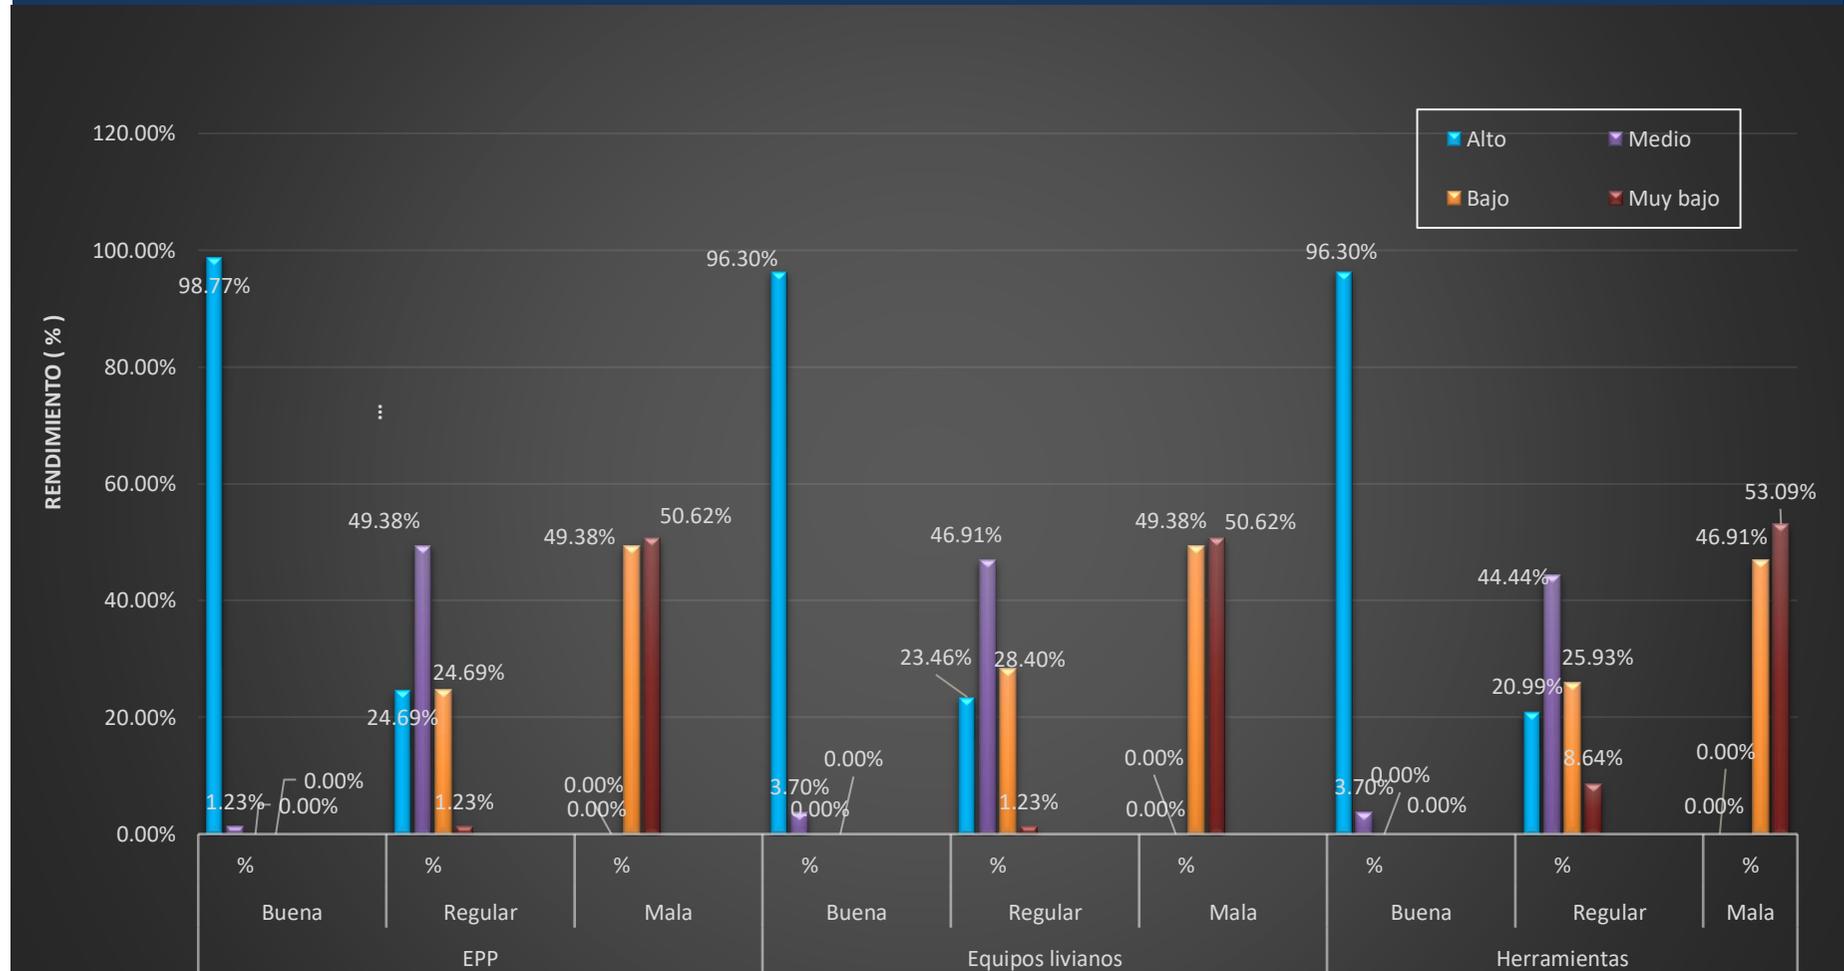
**Figura 15.**

Gráfico del Rendimiento de la Mano de Obra Calificada en Razón al Estado en que se encuentra los equipamientos en Obras de Edificaciones en la Provincia de Lambayeque 2019 – 2021.

La relación del estado que se encuentran los equipamientos (equipos de protección personal, herramientas, equipos livianos) utilizados por mano de obra calificada en diferentes actividades de las partidas de concreto armado en edificaciones en la provincia de Lambayeque 2019-2021, el alto rendimiento de mano de obra calificada se alcanza casi 99.00%; si proporcionan los equipos y herramientas en modo medio o bajo, las disminuciones porcentuales son 20.99% y 0.00%; Así, el rendimiento de la mano de obra calificada se considera proporcional a la condición del equipamiento (EPP, Herramientas, Equipos livianos) que se le suministró y también puede atribuirse al bajo desempeño del trabajador calificado.

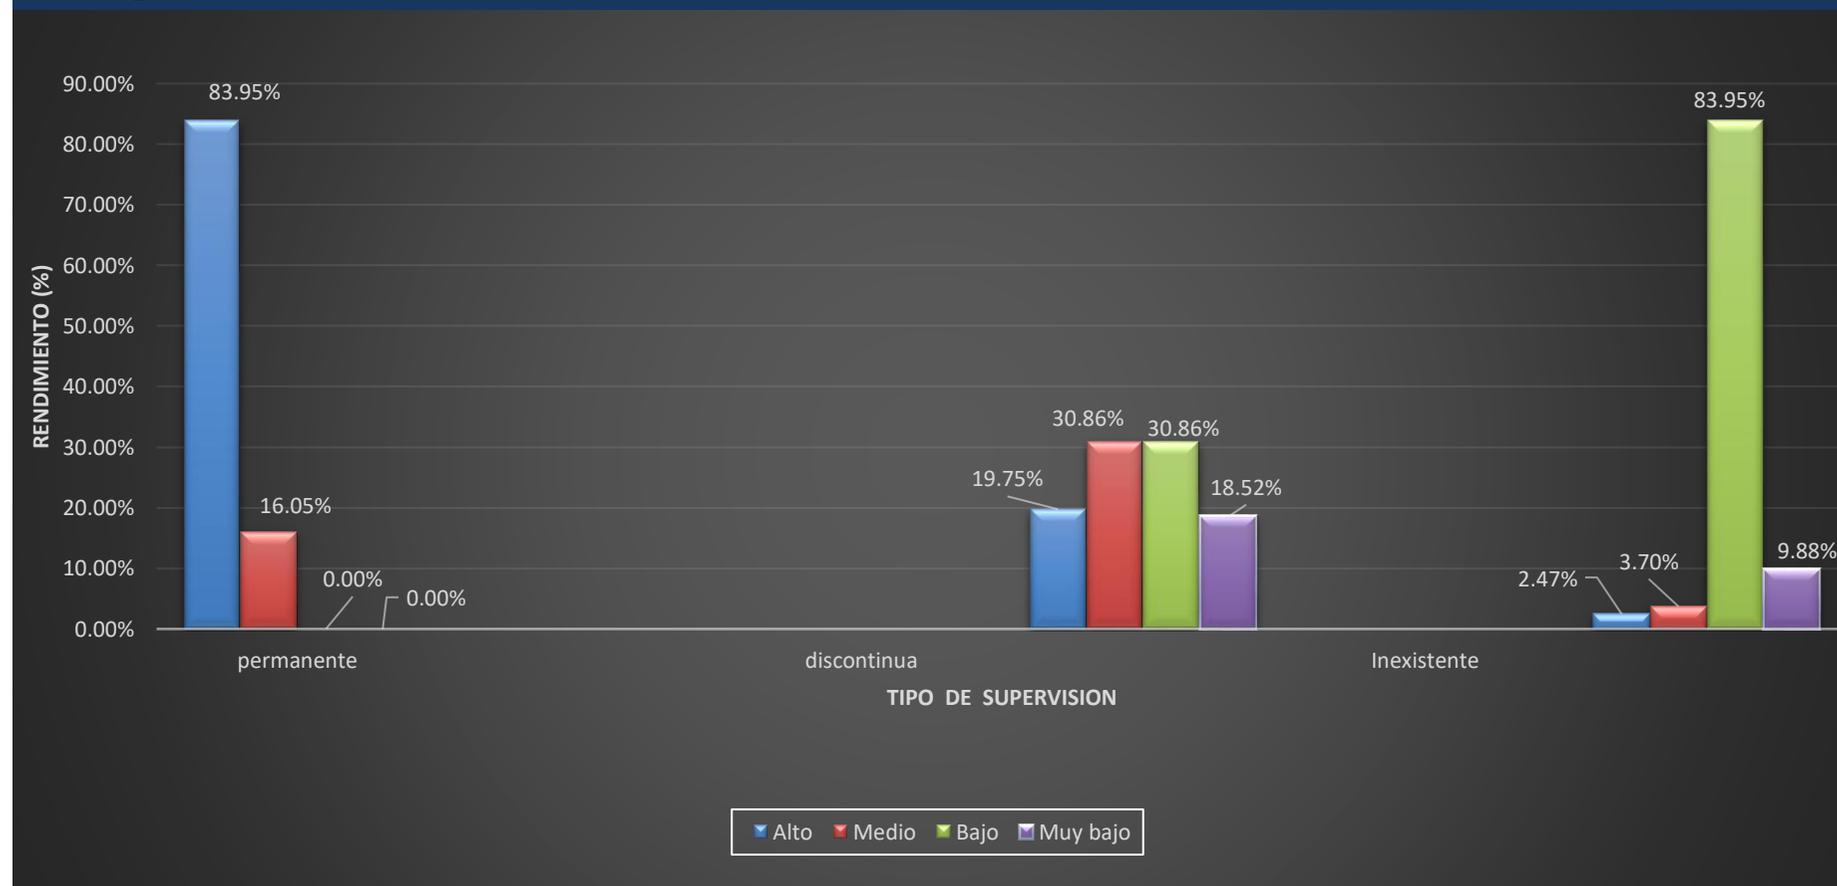
Figura 16.

*Gráfico de Rendimiento de la Mano de Obra Calificada Según los Tipos de Supervisión en Obras de Edificaciones en la Provincia de Lambayeque 2019 – 2021.*

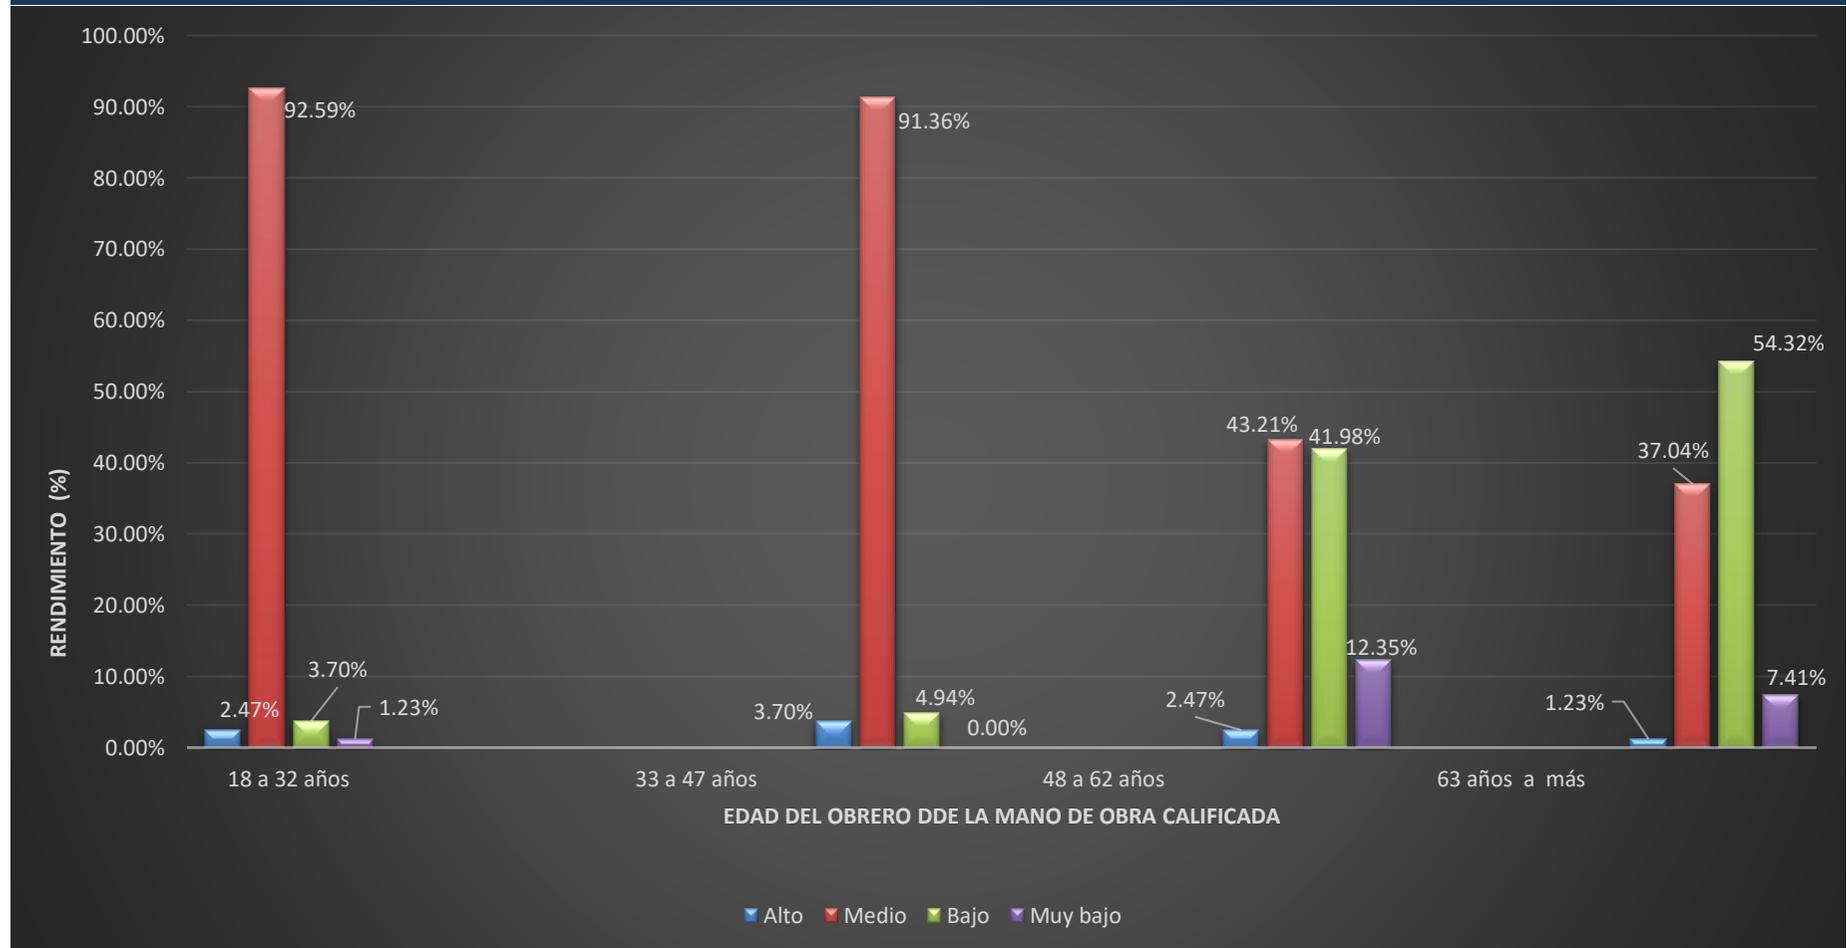
**Figura 17.**

Gráfico de Rendimiento de la Mano de Obra Calificada Según Edad de la Mano de Obra Calificada en Obras de Edificaciones en la Provincia de Lambayeque 2019 – 2021.

Se puede observar una diferencia marcada entre el rendimiento de la mano de obra calificada percibido según su grupo de edad, pues entre el grupo de edad de 18 a 32 años de edad se obtiene el 92.50% del rango eficiencia de la productividad ( “Muy Buena” en la escala de Botero), mientras que en grupo de edad de 33 a 47 años de edad este rendimiento a un 91.36% de efectividad ( “Excelente” en el cuadro de la eficiencia de producción según la escala de Botero,2012), sin embargo al analizar estadísticamente los resultados de rendimiento de la mano calificada con edades mayores a 48 años, se observa una reducción significativa de 43.21% a 37.04% ( Rendimiento Bajo a Muy Bajo) por consiguiente, la edad se puede considerar como causa del bajo rendimiento de la mano de obra calificada en las partidas de concreto armado de edificaciones preparadas in situ en la provincia de Lambayeque 2019 – 2021.

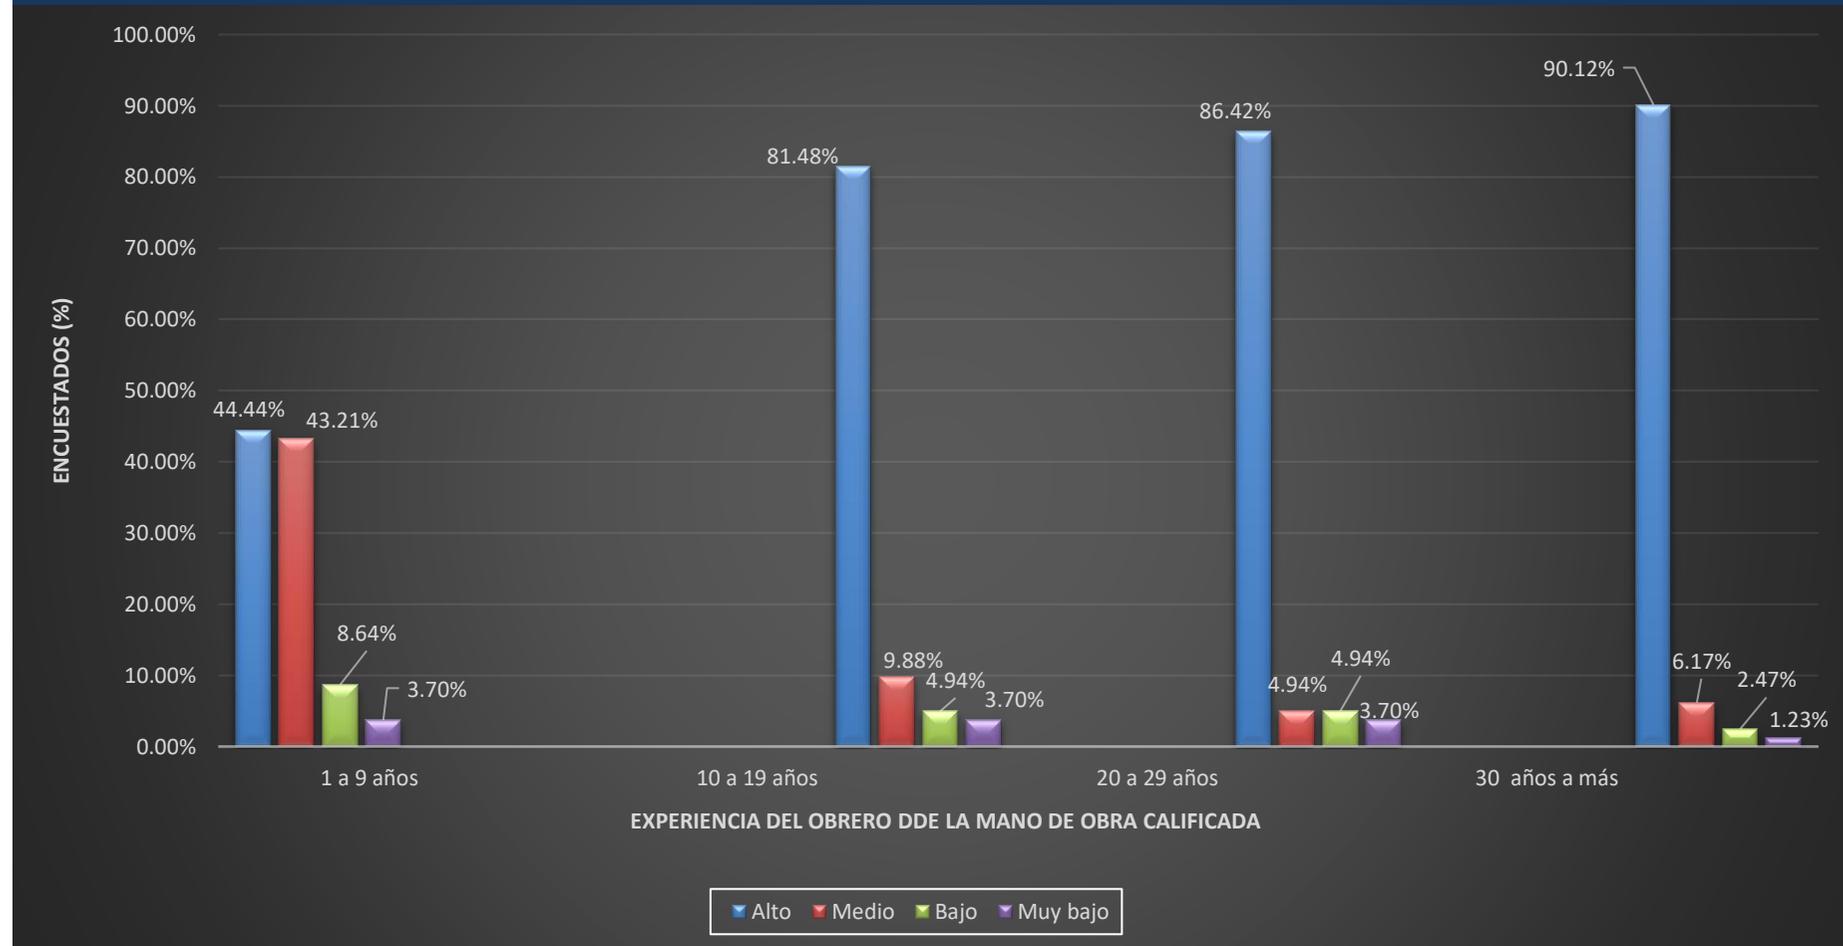
Figura 18.

Gráfico de Rendimiento de la Mano de Obra Calificada Según Experiencia Laboral de la Mano de Obra Calificada en Obras de Edificaciones en la Provincia de Lambayeque 2019 – 2021.

Al analizar los datos estadísticamente, se encuentra que los trabajadores de mano de obra calificada con mayor experiencia laboral tienen niveles significativamente más altos de rendimiento laboral, como lo demuestran los datos, que muestran que el 81,48%, el 86,42% y el 90,12%, respectivamente, se puede obtener con la experiencia que va de 10 a 19 años. La mano de obra calificada de los que tienen entre 20 y 29 años de experiencia y de los que tienen 30 o más años de experiencia van en aumento, sin embargo el rendimiento relativamente bajo del 44,44% en el grupo de trabajadores con 1 a 9 años de experiencia, es indudablemente preciso que la experiencia de la mano calificada es un factor que influye en el bajo rendimiento de la mano de obra calificada en las partidas de concreto de edificaciones preparadas in situ en la provincia de Lambayeque, 2019 -2021.
