DE INVESTIGACIÓN BIBLIOGRÁFICA
“LA SOSTENIBILIDAD DE LOS SISTEMAS DE
AGUA POTABLE EN LAS ZONAS ALTO
ANDINAS: CASO CASERÍO DE AYACATE,
DISTRITO DE SALLIQUE – PROVINCIA DE JAÉN
– CAJAMARCA”

AUTOR:
BACH. KENEDY CASALIS MIJAHUANCA OCAÑA

LAMBAYEQUE – PERÚ
2019

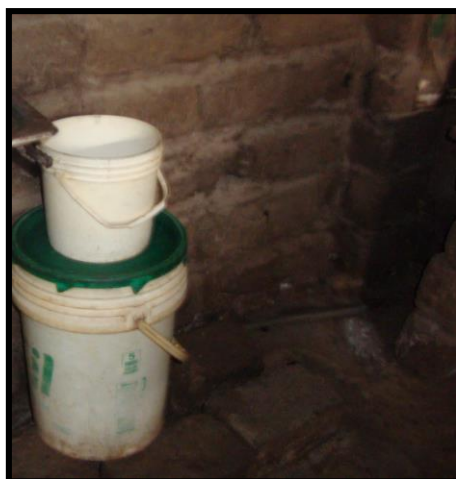
En general los baldes y galones utilizadas han sido recicladas ya que estos embaces son de aceite vegetal, pintura; estos son reciclados por los pobladores y utilizados para acarrear y almacenar el agua.

Imagen N°06: Baldes de Almacenamiento de Agua.

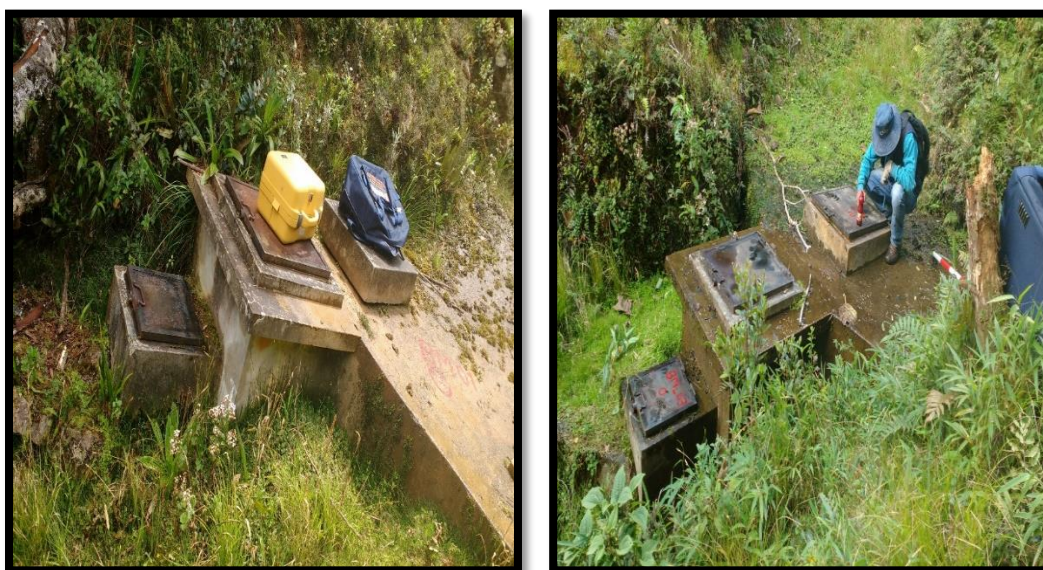
Imagen N°07: Captaciones del Caserío Ayacate.

- ✓ **Captación:** Existen 02 captaciones en el caserío de Ayacate (manantiales): la captación 01 tiene un caudal de 0.119 lt/seg y la captación 02 tiene un caudal de 0.312 lt/seg, la cual tiene las siguientes dimensiones: 1.50x1.50x.80 m medidas interiores, cuenta con una caja de reunión. Presenta grietas en las paredes, se observan signos de filtraciones de agua, además la tapa del mismo es de concreto armado con un espesor de 0.15 cm siendo dificultoso retirarla para realizar el mantenimiento de la estructura.

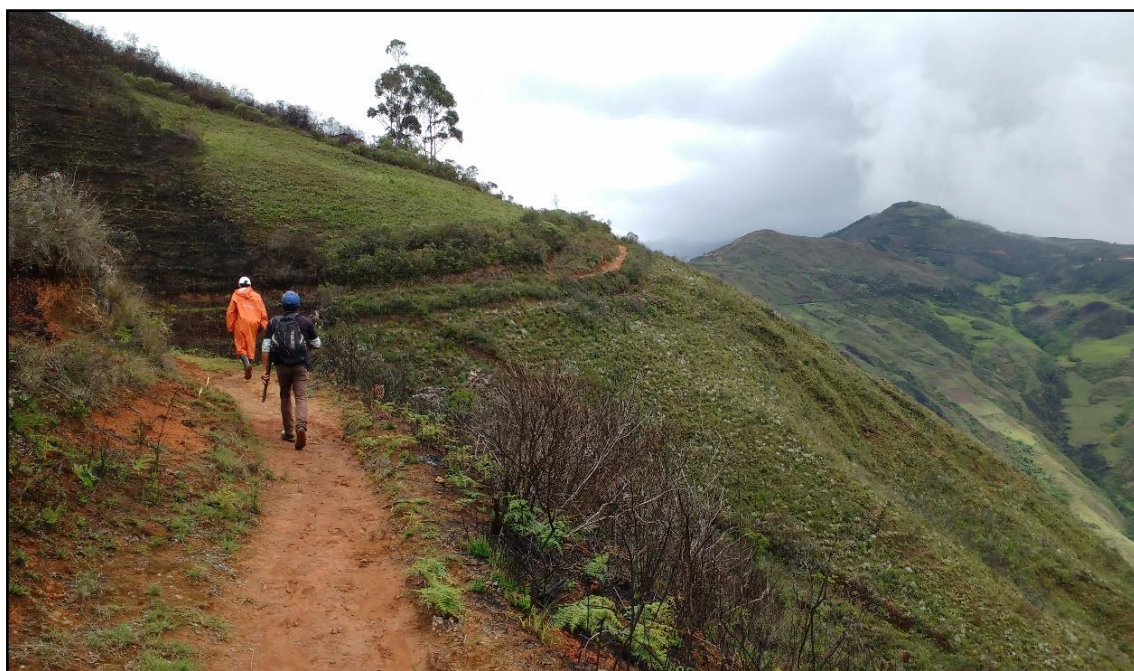
Imagen N°19: Línea de Conducción de Agua potable del Caserío de Ayacate.

Se instalará una nueva tubería PVC SAP CLASE 10/AGUA POTABLE DE Ø 2", en una longitud total de 915.27 metros lineales que va desde la captación hasta el reservorio, se colocara cama de arena para proteger a la tubería, se realizaran trabajos de excavación de zanjas relleno y apisonado de zanjas.

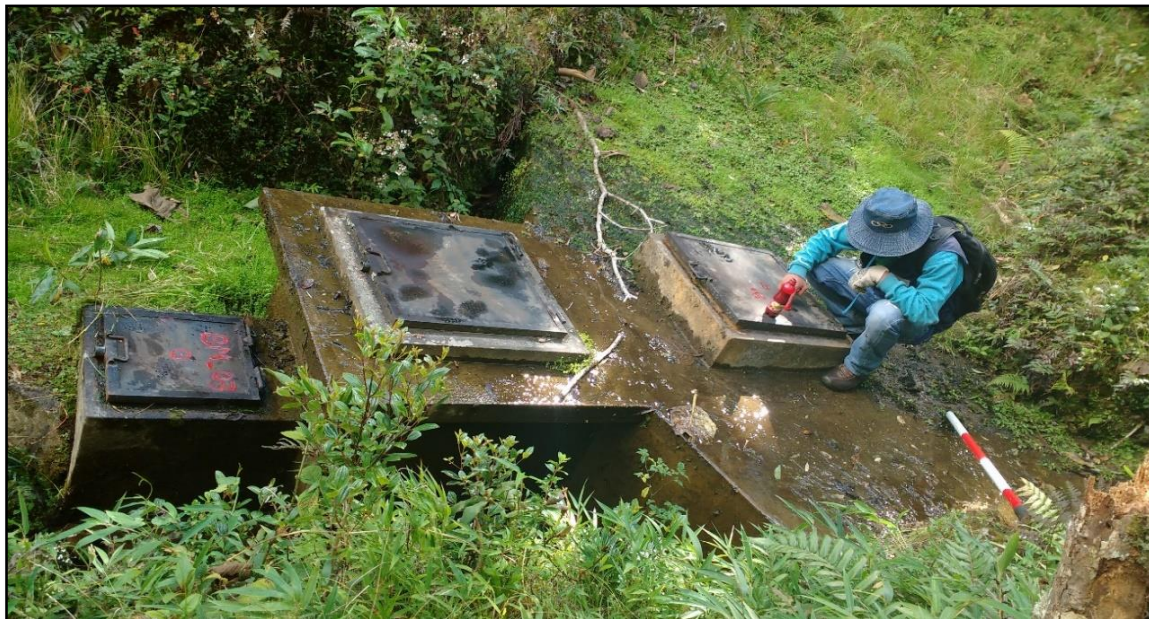
Imagen N°20: Captación del Caserío de Ayacate.

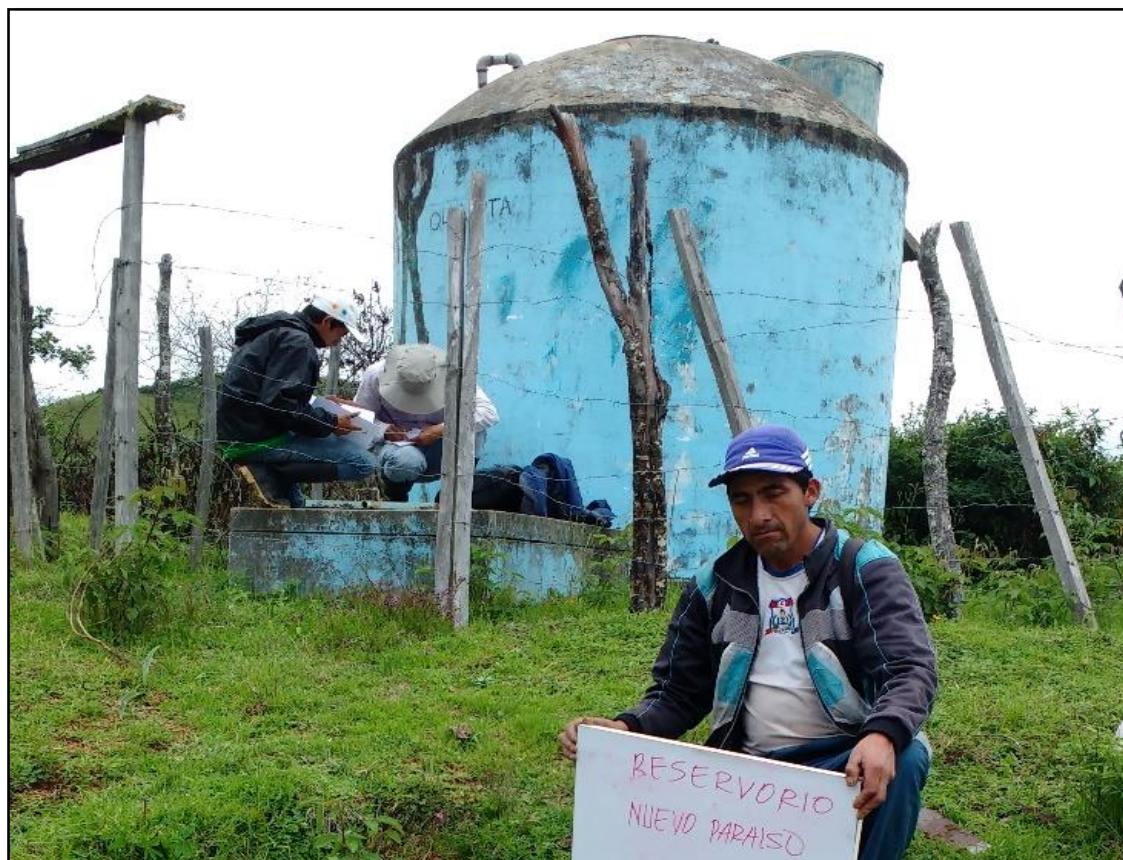
Imagen N°21: Reservorio del Caserío de Ayacate.
