**UNIVERSIDAD NACIONAL  
PEDRO RUIZ GALLO**

**TRABAJO DE SUFICIENCIA PROFESIONAL**

**SUPERVISION DEL PROCESO CONSTRUCTIVO  
Y DE CALIDAD DEL PROYECTO KFC – BOLICHERA,  
CENTRO COMERCIAL BOLICHERA, DISTRITO  
SANTIAGO DE SURCO – LIMA**

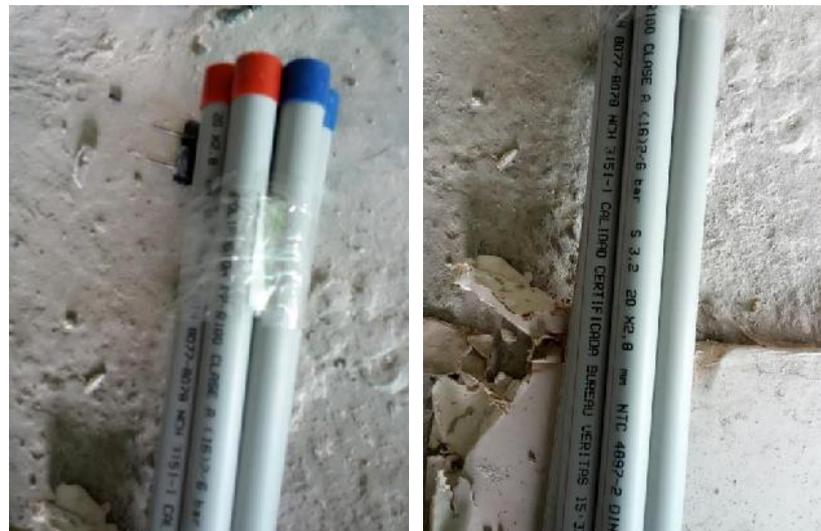
- Las tuberías de agua fría serán de POLIPROPILENO PPR C-10 para una presión de trabajo de 150 lbs/pulg<sup>2</sup>. La cual será verificada en el protocolo de calidad de presión hidráulica a una presión de 100 lb/pulg<sup>2</sup>.

**REVISIÓN DE MATERIALES, TUBERIAS DE AGUA**  
FUENTE: Bachiller en Arq. Tania Lizeth Delgado Vigo

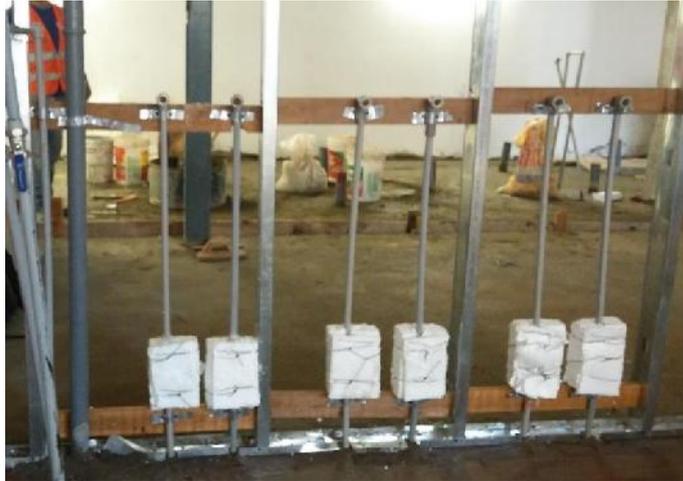
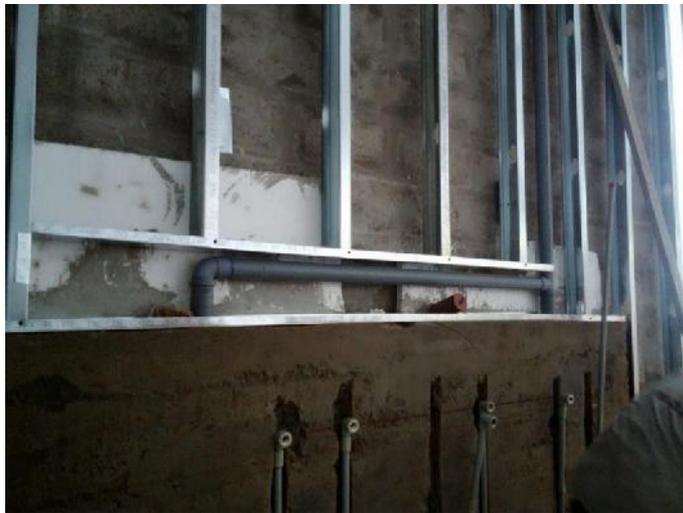
### **INSTALACIONES DE AGUA**

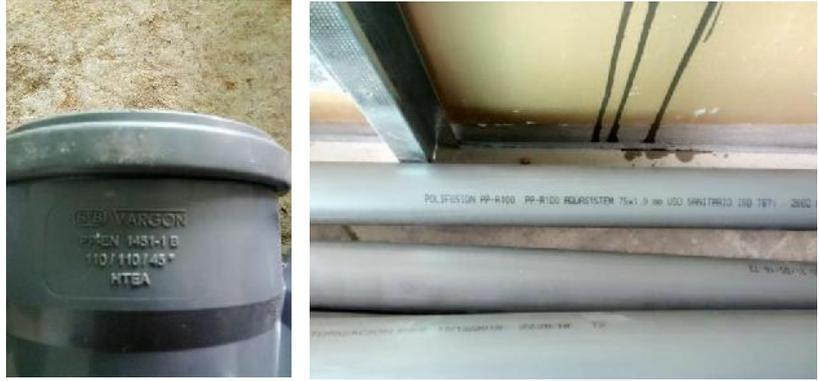
### **REVISIÓN DE MATERIALES, TUBERIAS DESAGÜE**

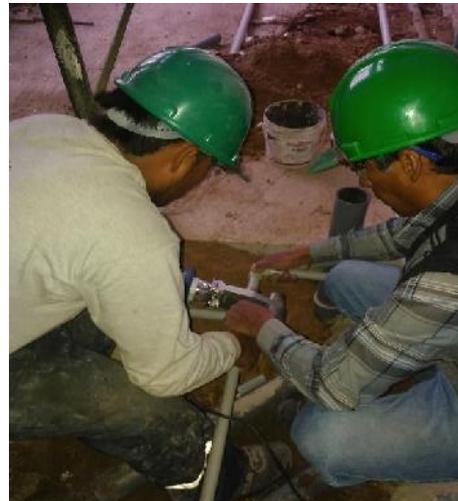
<sup>9</sup> LA TERMOFUSIÓN es un método de soldadura simple y rápida, para unir tubos de polietileno y sus accesorios. La superficie de las partes que se van a unir se calientan a temperatura de fusión y se unen por aplicación de presión, con acción mecánica o hidráulica, de acuerdo al tamaño de la tubería y sin usar elementos adicionales de unión.

### **UNION DE TUBERIAS POR POLIFUSIÓN**

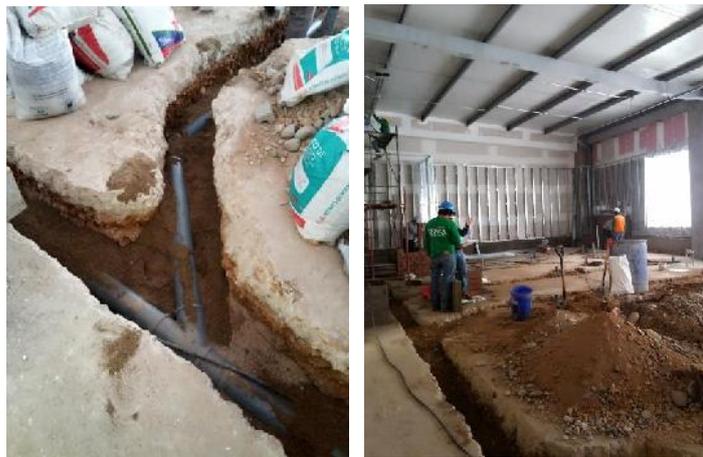
### **PUNTOS DE DESAGÜE**

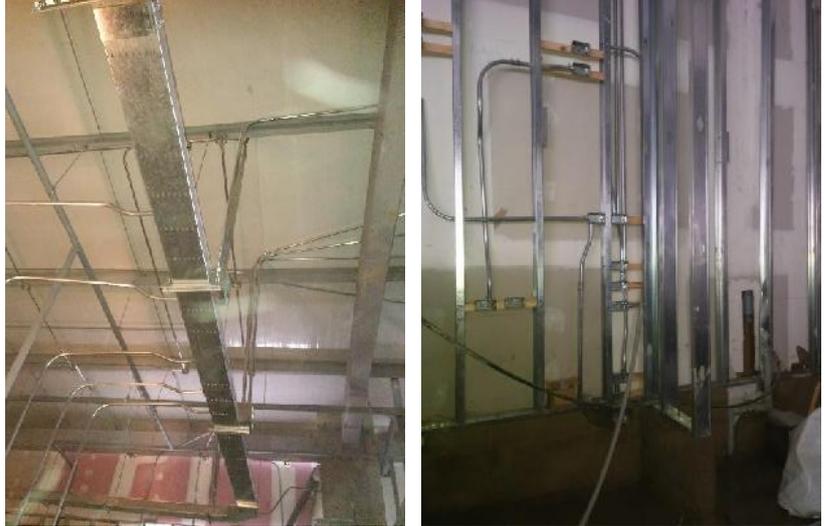
- El suministro de energía eléctrica solicitado al Centro Comercial, en 220 Vca, 3F, 3H, 60 Hz, con la finalidad de atender las cargas propias de fuerza y utilización.

### **UBICACION DE PUNTOS, CANALIZACION AEREA y MUROS**

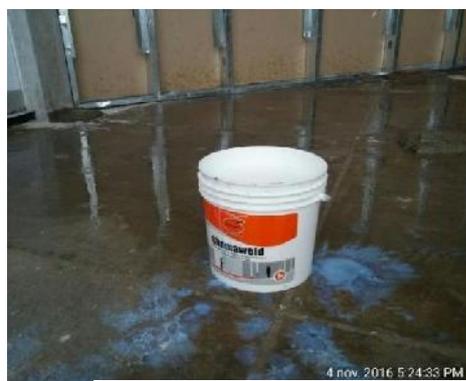
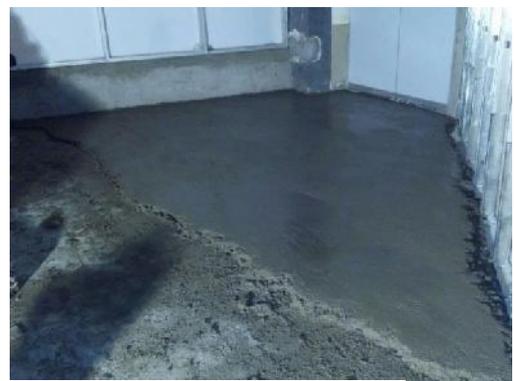
- Se realizó los trabajos de rotura y resane de piso para paso de tuberías eléctricas.
- Nivelación de Piso, teniendo en cuenta las pendientes hacia sumideros. Colocación de aditivo Chemaweld para adherencia del falso piso.

### **NIVELACIÓN DE PISO**

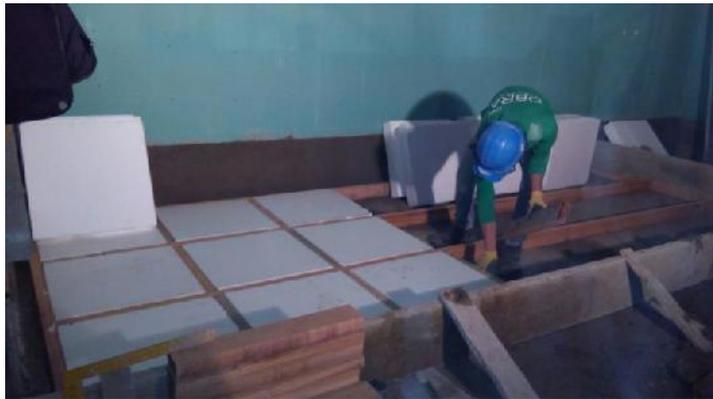
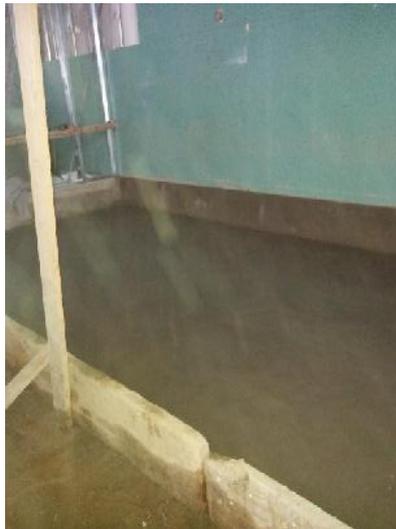
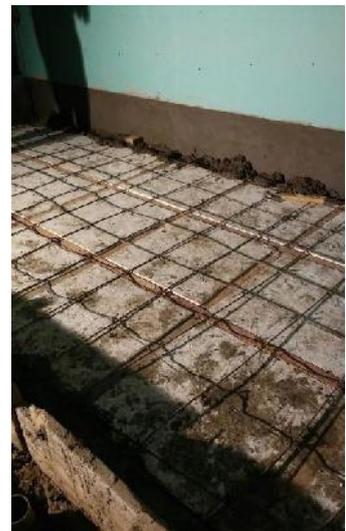
- Falso Piso – Cámara de frío: Se realizó el encofrado a 10 cm de altura, posteriormente se colocaron de listones de madera 2x4” a eje de doble sentido, luego se instaló los casetones de tecnopor, de densidad 18 y la malla F°C°1/4” @25 cm, en ambos sentidos. El vaciado de concreto H=3cm. Una vez secado y desencofrado el piso se instaló las paredes de la cámara de frío y finalmente el recubrimiento de Polímero Rojo H=1cm. en piso.

### **CONSTRUCCION DE PISO DE CAMARA DE FRIO**

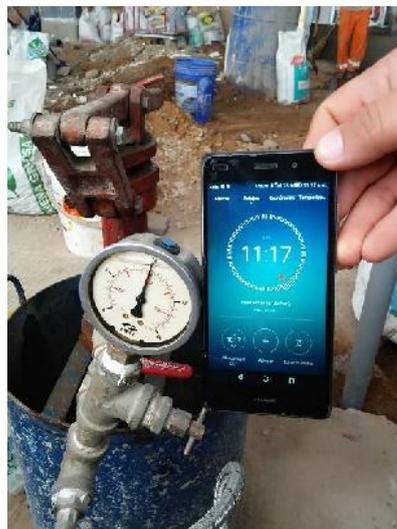
- Prueba de presión con bomba de mano para las tuberías de agua, debiendo soportar una presión de 100 lb/pulg<sup>2</sup>. Sin presentar escapes en el lapso mínimo de 60 minutos.

### **PRUEBAS DE INSTALACIONES DE AGUA**

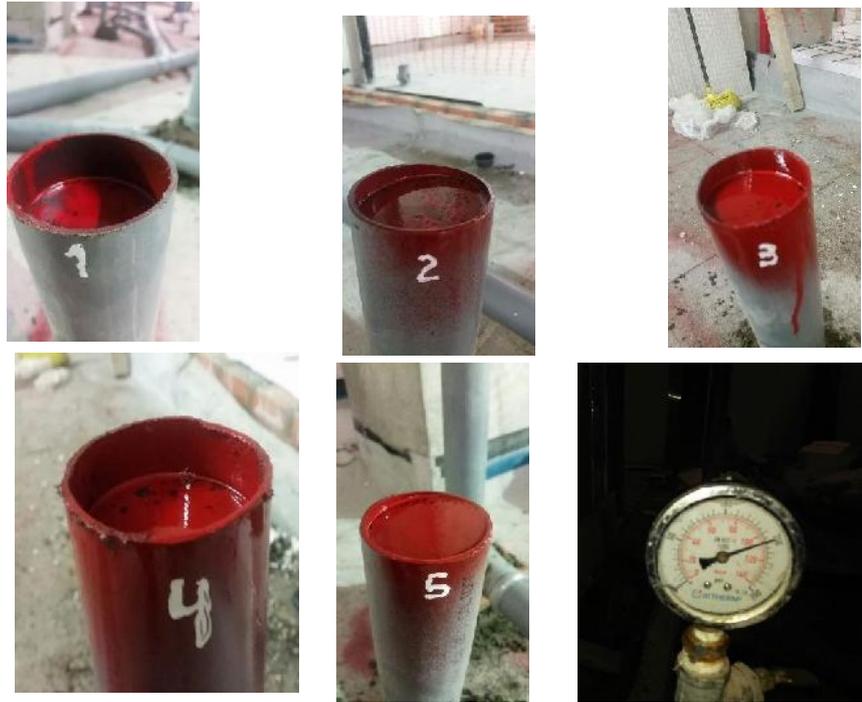
- La prueba de las instalaciones de desagüe que consistirán en llenar las tuberías después de haber taponeado las salidas bajas, Se toma 5 puntos de referencia, debiendo permanecer llenas sin presentar escapes por lo menos durante 24 horas.

### **PRUEBAS DE INSTALACIONES DE DESAGUE**

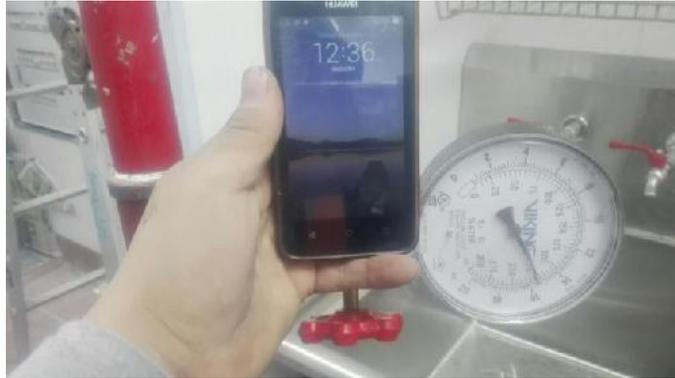
- Se realizó a 200 psi, por un lapso de 02 horas, con el fin de detectar fugas al sistema.

**PRUEBAS DE HIDROSTATICAS ACI**

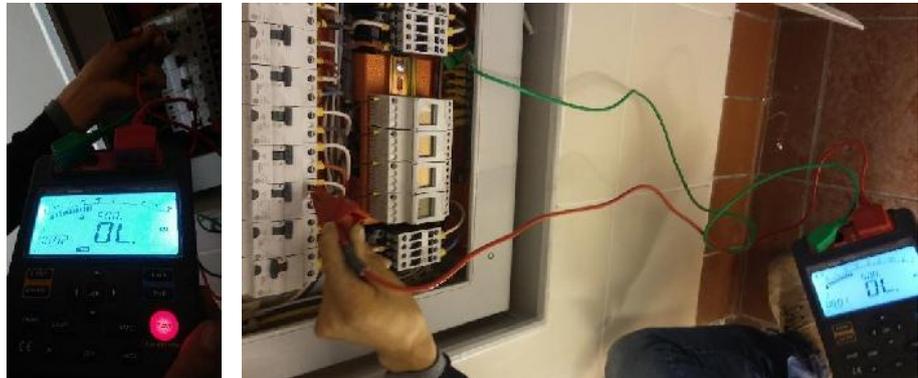
- Se tomó la medida de cada llave del tablero contra tierra.

**PRUEBAS DE INSTALACIONES ELECTRICAS**

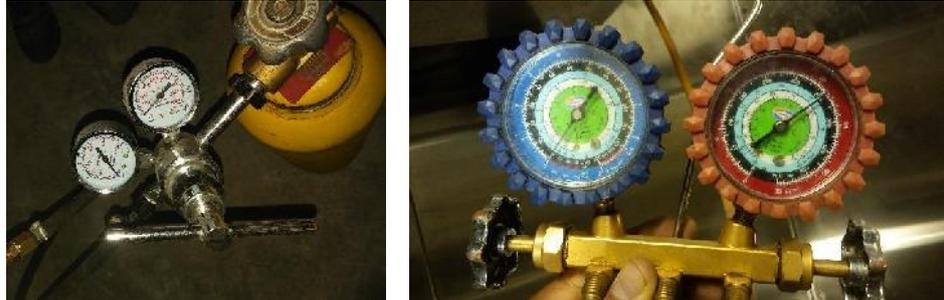
- Esta prueba demora aproximada 2 horas, se programa la temperatura de la cámara a determinada temperatura y se verifica que la temperatura no disminuya ni aumente.
- Pruebas de Presurización y Hermeticidad de tuberías.

### **PRUEBAS EN CAMARA DE FRIO**

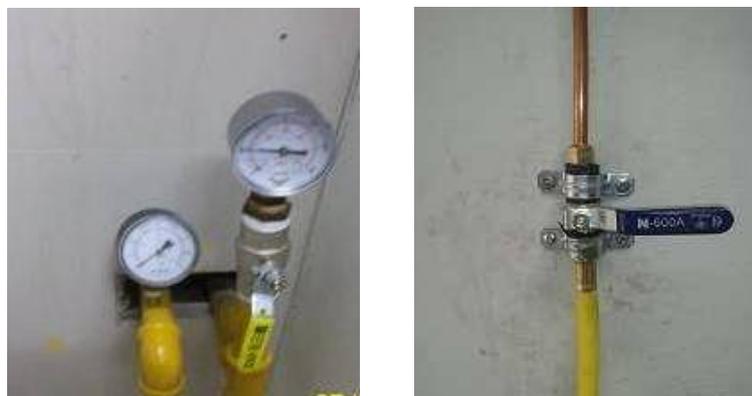
- El manómetro empleado tuvo una presión de ensayo seentre el 25 % y el 75 % de su rango de medición, con un grado deprecisión D según la norma ASME B40.100 o norma técnica equivalente.
- El procedimiento consiste en inyectar aire o gas inerte hasta lograrestabilizar la presión de ensayo especificada, desconectar luego la fuente desuministro y tomar la lectura de presión para establecer la hermeticidad una vez hayatranscurrido el tiempo mínimo de ensayo y verificar las uniones con agua jabonosa.

### **PRUEBAS HERMETICIDAD DE TUBERIAS DE GAS**

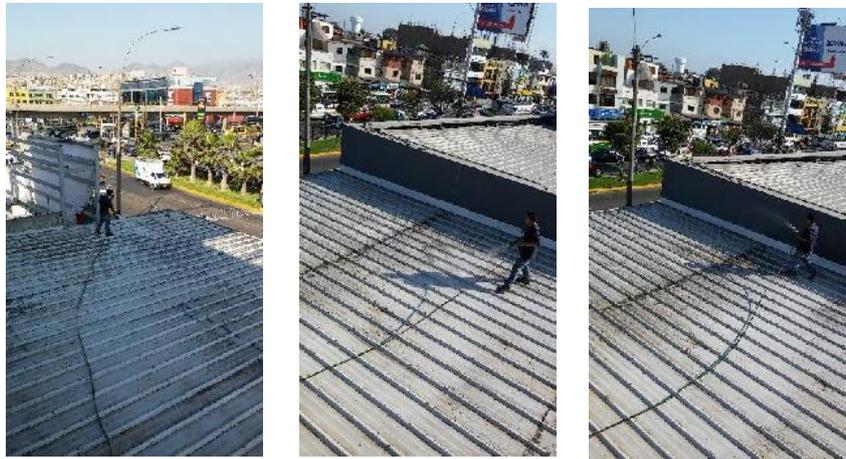
- Al realizar el pase de tuberías hacia el techo, a la plataforma de equipos se tuvo que recortar la cobertura TecnotechoPrecor TR4, Por tanto tuvimos que realizar una prueba del sellado de los pases, la prueba consistió en llenar de agua el techo hasta 3cm, por un lapso de 2 horas verificar que no filtre al interior de tienda.

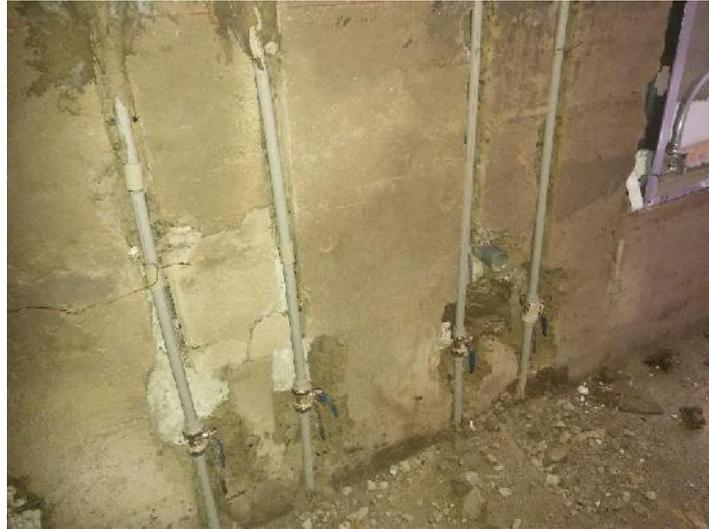
- Mano de Obra no calificada. Los muros de concretos, la mezcla no tenía las proporciones adecuada, en algunos casos, no realizaban el proceso adecuado como ese tipo de muros no debe sufrir cortes, el contratista y residente de Obra tenía pleno conocimiento que este tipo no iban a ser aceptados, por tanto se paralizaba la trabajo con aprobación del cliente (carta de no conformidad de trabajos – Anexo 07) y se convocaba una reunión urgente.

### **MUROS DE CONCRETO EN MAL ESTADO**

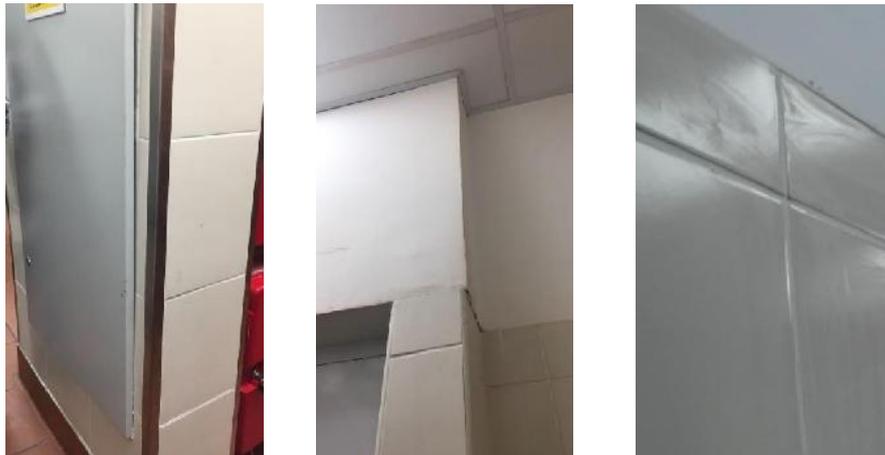
- Muros desnivelados a pesar que en campo se verifico nivel con la manguera, encuentro de muros mal acabado.

### **MUROS DESNIVELADOS**

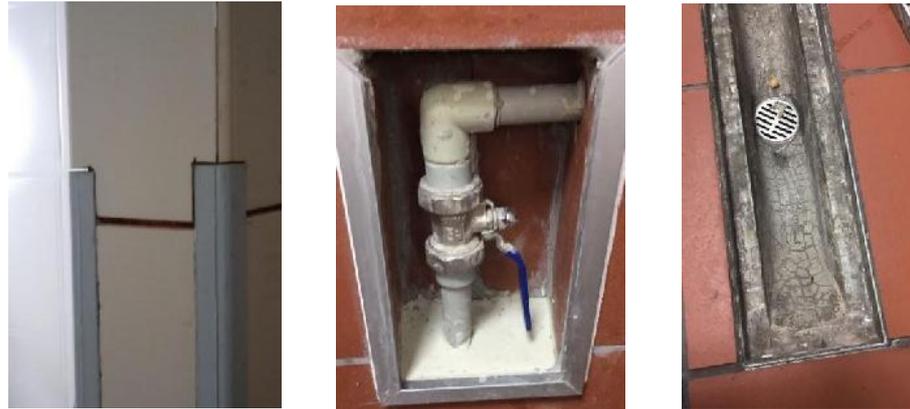
- Mal acabado: En rejillas metálicas en piso (cocina), instalación de esquineros de acero inoxidable en cocina, cajuelas de llaves paso, enchapes, enchapes, instalación de formica. El residente al tener los plazos de obra por vencer, descuido el tema de la calidad de los trabajos, por lo que hasta en 3 oportunidades se tuvo que paralizar los trabajos y hacerlo nuevamente de manera que se mantenga la calidad, el buen acabado que exige el proyecto.

**MAL ACABADO**

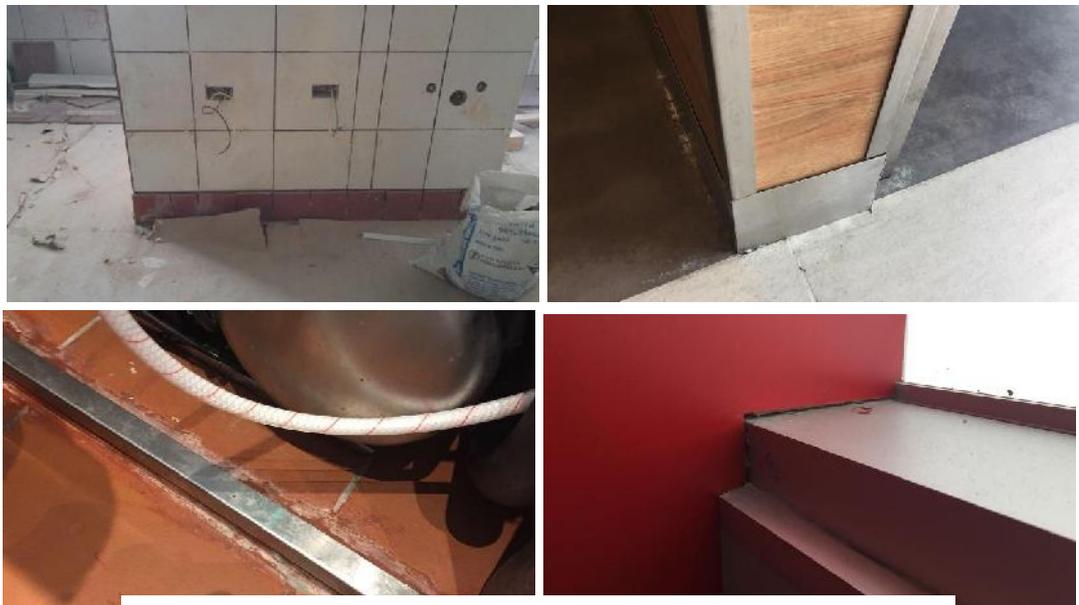
**MAL ACABADO**

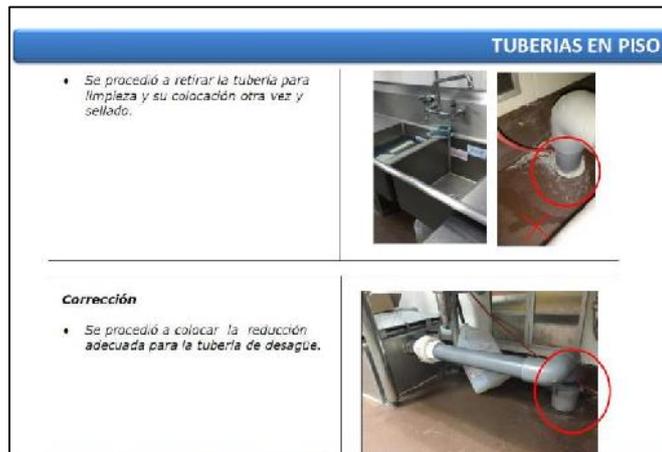
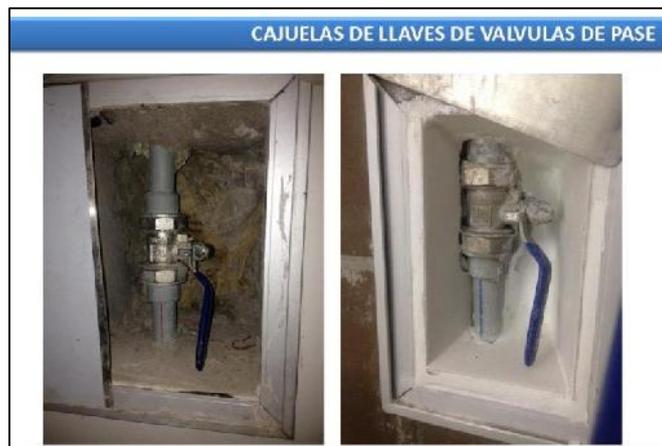
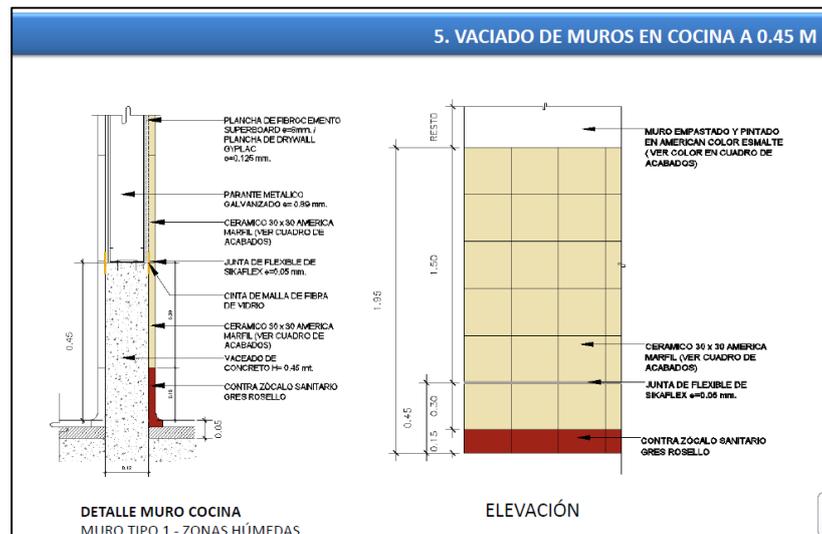
## **ERRORES FRECUENTES EN LA CONSTRUCCION**

- Se envió al proyectista una presentación con los errores o falta de información del proyecto.
- Compatibilización de planos antes la adjudicación del proyecto, para realizar las consultas al cliente y evitar demoras en el momento de la ejecución.
- Enviar a las empresas concursantes un manual de constructor con la información actualizada según los formatos ya sea local independiente (propio o alquilado), en Centro Comercial. Así como también una presentación de los errores más frecuentes en Obra, fichas técnicas de equipos, manuales de instalación. Y poner de acuerdo a todas las partes responsables del proyecto.
