**“Variación temporal del perfil de las playas de Chérrepe y  
Pimentel causada por la erosión costera, entre Enero-  
Diciembre 2016”**

**PARA OPTAR EL TÍTULO PROFESIONAL DE LICENCIADO EN  
BIOLOGÍA -PESQUERÍA**

**Br. OSCAR OSWALDO VILLAR CUADROS**

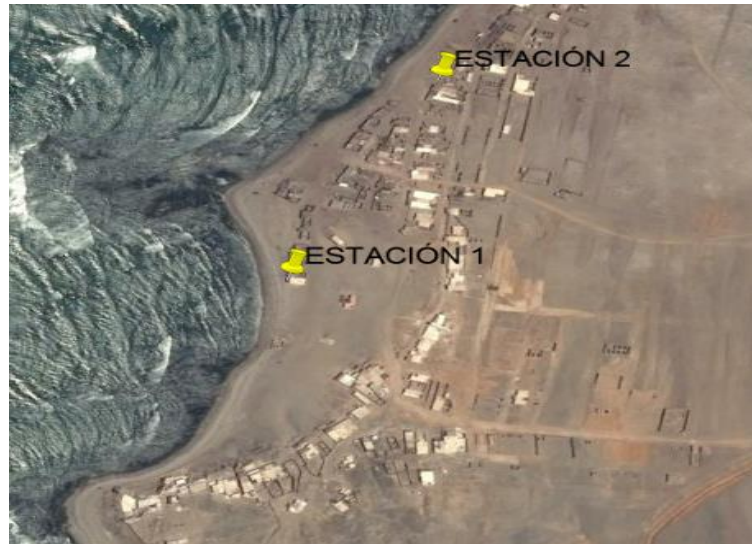
**Figura 3.** Ubicación de las estaciones de muestreo en la playa de Chérrepe.

Para poder obtener el perfil de ambas playas, se ubicaron dos estaciones de muestreo en cada una de ellas: Estación 1 y 2, para la playa Chérrepe (Figura 3) y de la misma manera dos estaciones (1 y 2) para la playa Pimentel (Figura 4).

Después de haber ubicado los puntos de referencia en cada una de las playas (Figuras 3 y 4), se aplicó la metodología propuesta por la UNESCO (2012), la misma que se realizó de la siguiente manera:

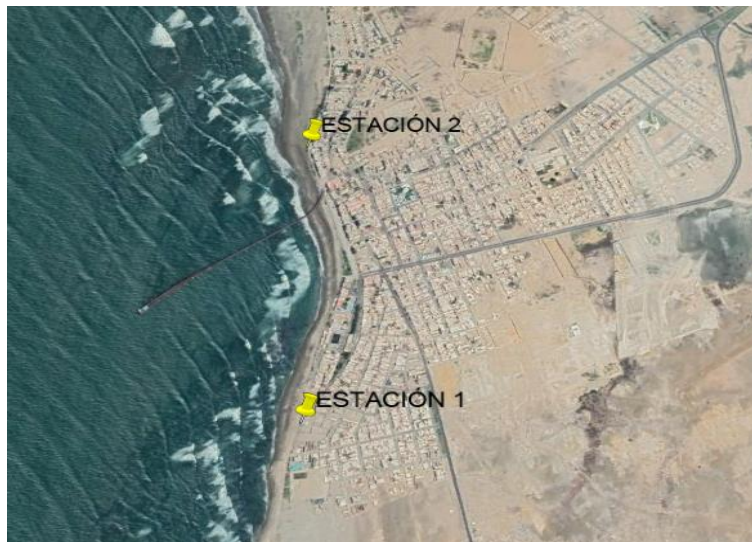
**Figura 4.** Ubicación de las estaciones de muestreo en la playa de Pimentel.

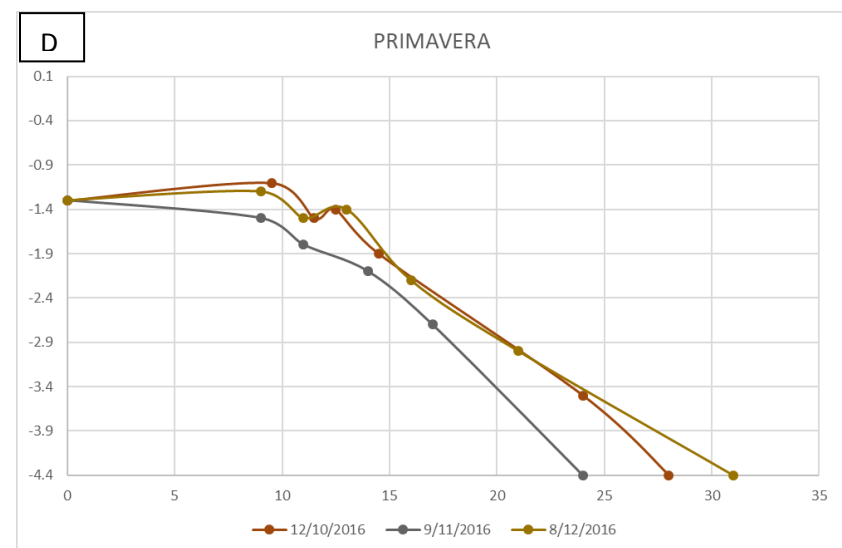
**Figura 5.** Variación estacional del perfil de playa en la estación 1, Chérrepe.

El análisis del perfil de playa durante las cuatro estaciones del año permite señalar que en la estación 1 se presenta un tramo de ligera ascendencia hasta los once metros de ancho en las estaciones de verano y otoño (Figuras 5A y 5B), un segundo tramo que tiene una pendiente muy pronunciada hasta los 20 metros en verano, y hasta los 15 - 18 metros en otoño, mientras que el tercer tramo presenta una suave pendiente hasta el final del ancho del perfil. En cambio, en invierno y primavera (Figuras 5C y 5D), el perfil presenta dos tramos: uno de ascendencia suave hasta los 10 metros de ancho y un segundo tramo con declive moderado en invierno y más pronunciado en primavera. En general, la tendencia de las curvas es muy similar entre invierno y primavera, sin embargo, la inclinación es alta en todas las estaciones del año (hasta 33 m).

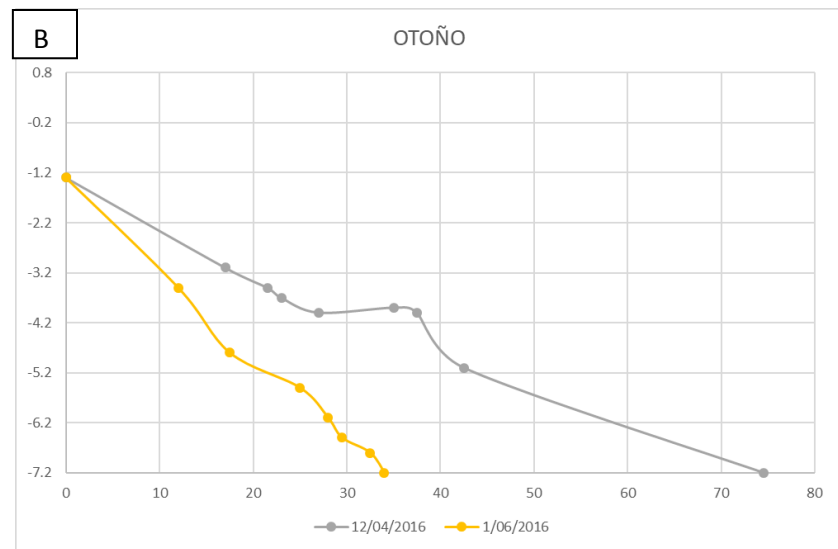
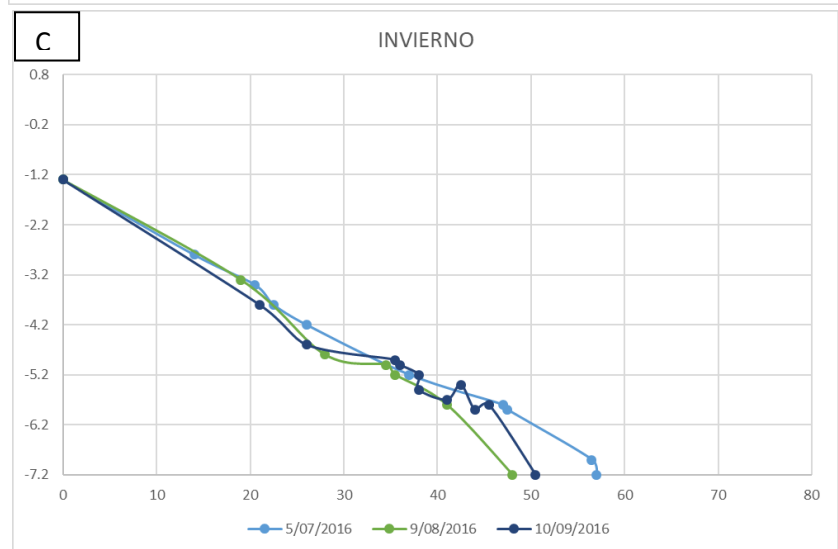
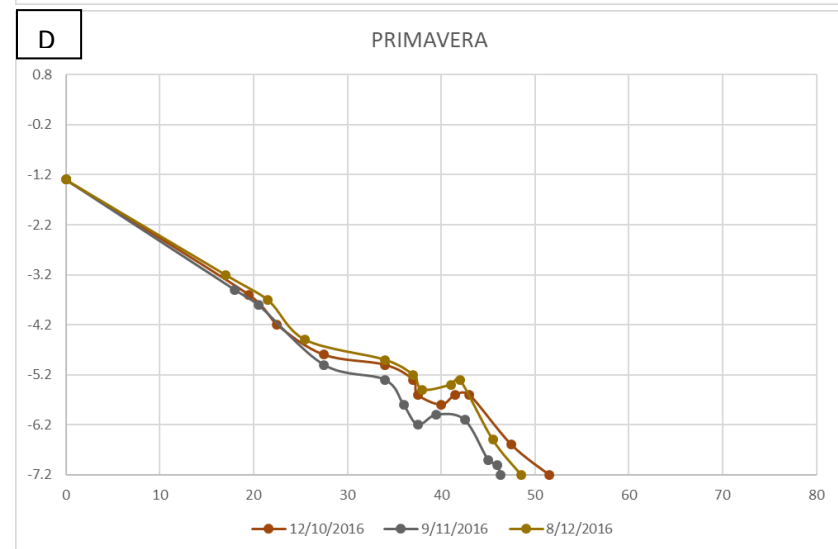
**Figura 6.** Variación estacional del perfil de playa en la estación 2, Chérrepe.

En la estación 2, la inclinación del perfil de playa es suave en verano (Figura 6A) (hasta un poco más de 60 m), mientras que, durante otoño (Figura 6B), en abril la inclinación es fuerte (30 – 40 m) y en junio es suave (más de 70 m). En invierno y primavera (Figuras 6C Y 6D) la pendiente de todo el perfil es moderadamente más pronunciada, entre 50 y 60 m (Figura 6). Al igual que en la estación 1, en general, la tendencia de las curvas es muy similar entre invierno y primavera.

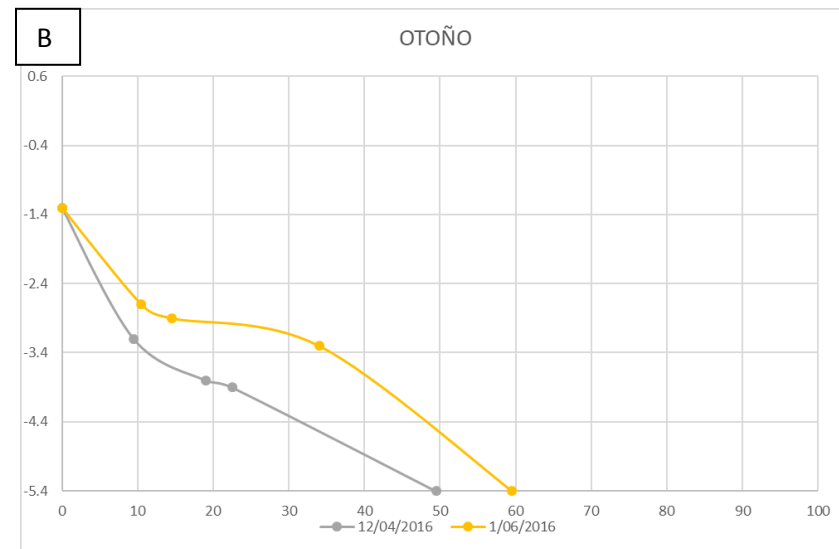
**Figura 8.** Variación estacional del perfil de playa en la estación 2, Pimentel.

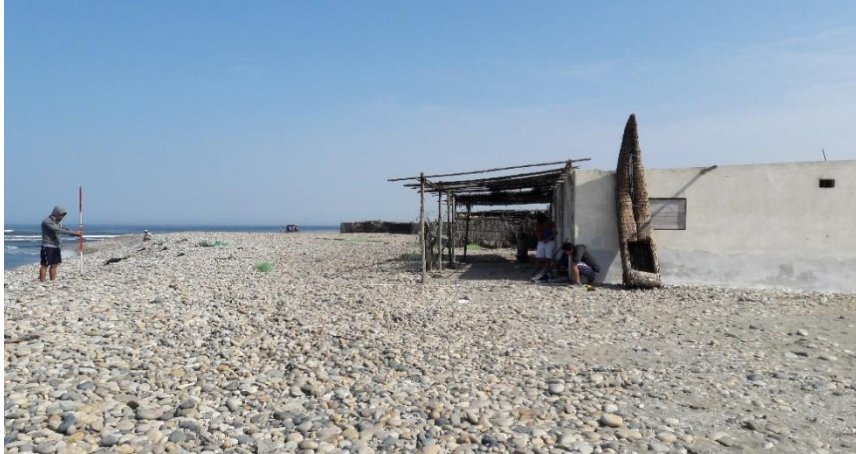
**A. Ubicación del punto de referencia.**

Primero se ubicaron los puntos de referencia y luego en cada uno de ellos se midió la distancia vertical hasta el nivel del suelo, haciendo uso de una cinta métrica. En ese mismo punto, se midió la altura visual del observador y dicha medida se marcó en un jalón (vara vertical usada para medir ángulos de inclinación). Acto seguido, el observador se colocó en el punto de referencia y haciendo uso del nivel Abney se encargó de registrar su altura visual, la misma que ya se encontraba marcada en el jalón (Anexo I y II). Previamente, el jalón ya se había ubicado de manera vertical, en donde la playa sufrió un cambio en su pendiente. Luego se midió la distancia a la que se encontraba el observador del jalón.

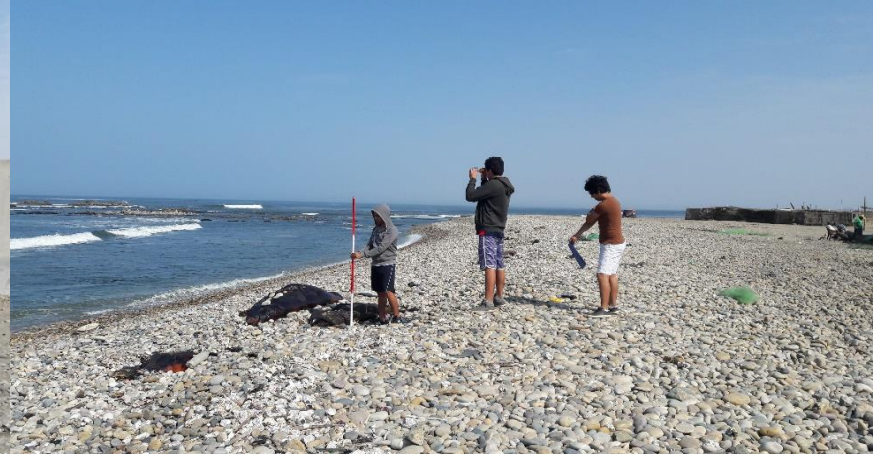
**B. Medición del ángulo de la pendiente**

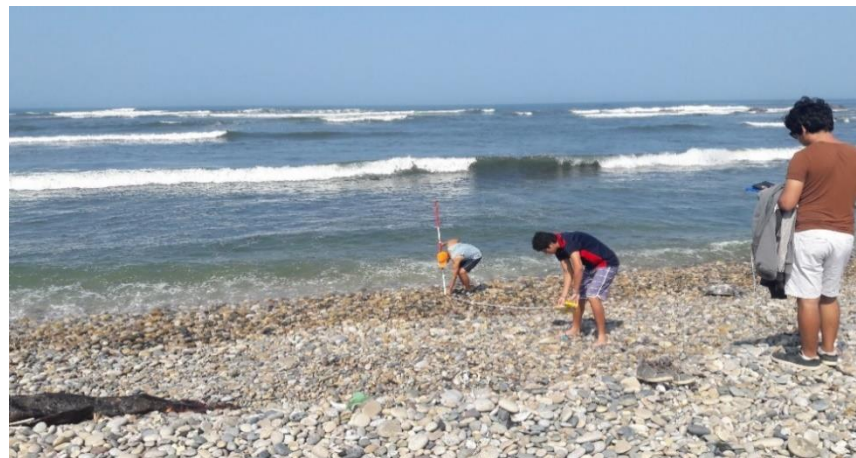
**C. Medición de la distancia entre los puntos.**

Después de haber calculado la distancia entre el jalón y el observador, este último se colocó en el lugar ocupado por el jalón, el cual paso a ser ubicado en donde la playa sufría un nuevo cambio en su pendiente, y a partir de esto se repetirán los pasos anteriores. El proceso concluyó cuando la playa dejó de presentar cambios en su pendiente, por lo que se dio paso a medir el perfil de la playa en la siguiente estación de muestreo.

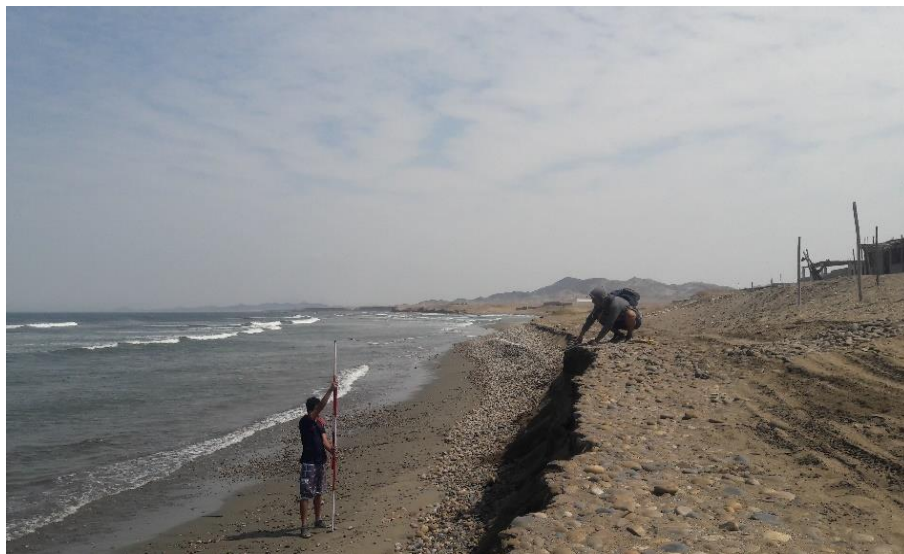
**A. Vista lateral del escarpe encontrado en la playa de Chérrepe.**

En la playa de Chérrepe, durante el tiempo que duró el estudio, se pudo notar la presencia de un escarpe que llegó a alcanzar 1.88m de altura. Los escarpes en la playa de Pimentel también se hicieron presente, pero estos eran mucho más pequeños a comparación del escarpe observado en la playa de Chérrepe (Anexo III).

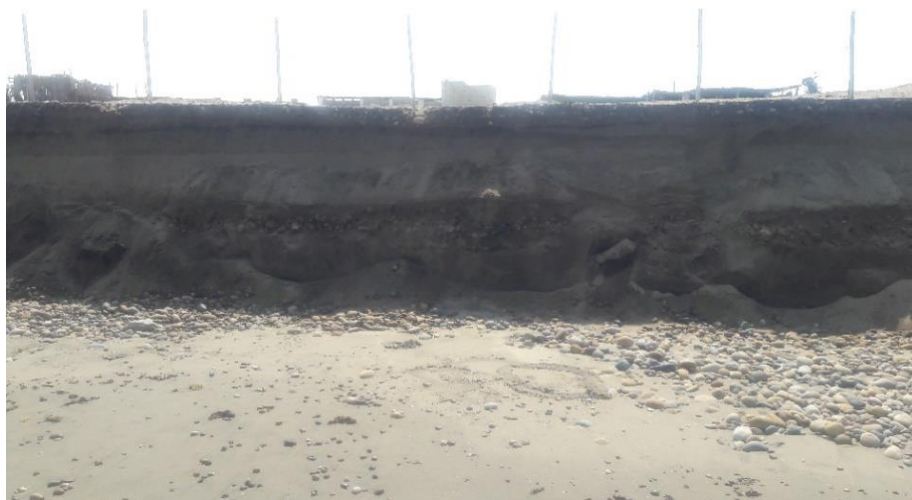
**B. Vista frontal del escarpe encontrado en la playa de Chérrepe**
