**“Servicio de Habilitación Temporal del Sistema Alternativo de  
Recolección y Evacuación de aguas de lluvias – SARE en la Localidad  
Hospital Regional, Distrito de Chiclayo, Provincia de Chiclayo,  
Departamento Lambayeque”**

**TRABAJO DE SUFICIENCIA PROFESIONAL  
PARA OPTAR EL TITULO PROFESIONAL DE**

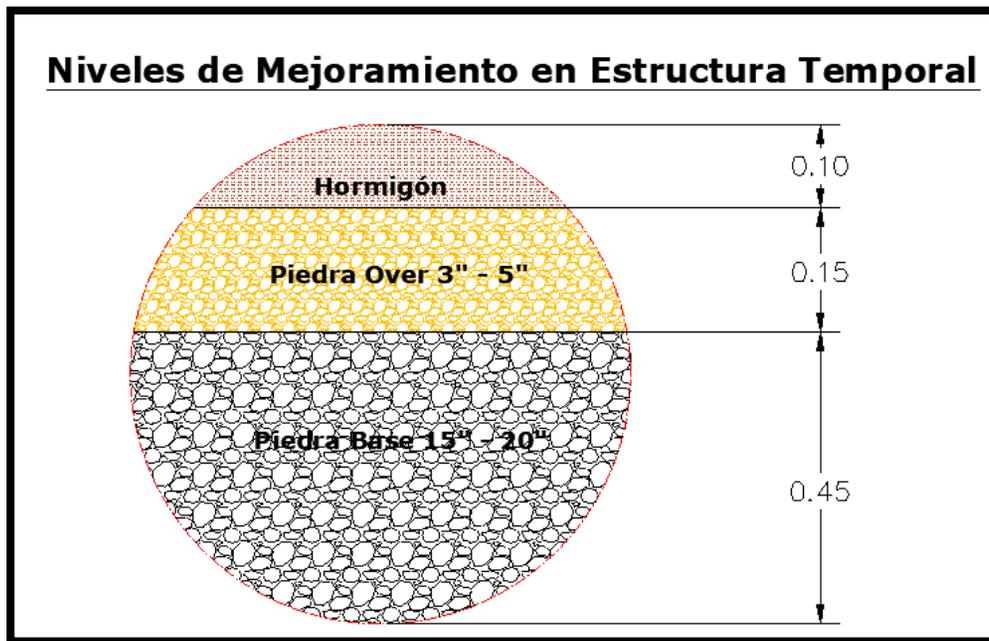
*Imagen 7 Niveles de Mejoramiento en Estructura Temporal*

- Hormigón : 0.10 cm.
- Piedra Over de 3" - 5" : 015 cm.
- Piedra Base de 152 – 20" : 0.45 cm.

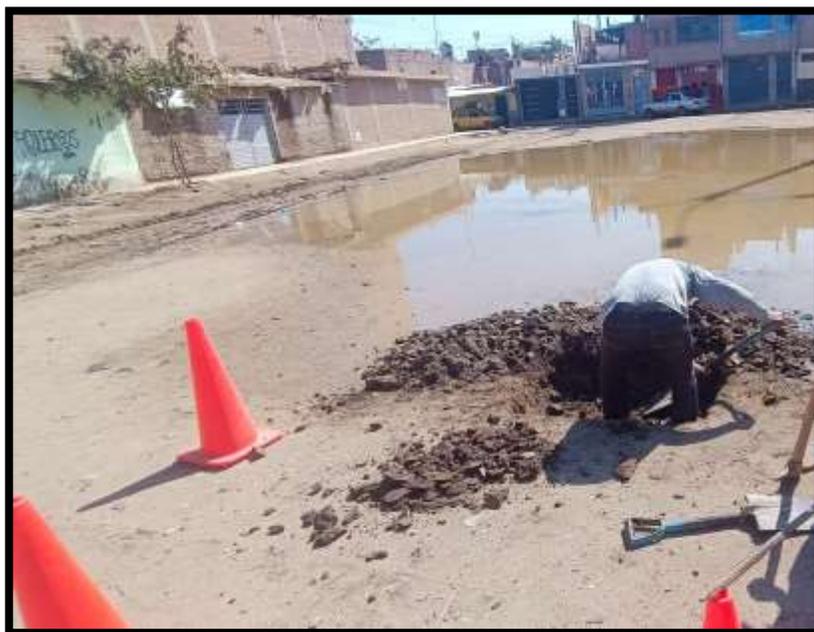
**FOTO N°01: Excavación de Calicata en área de intervención.**

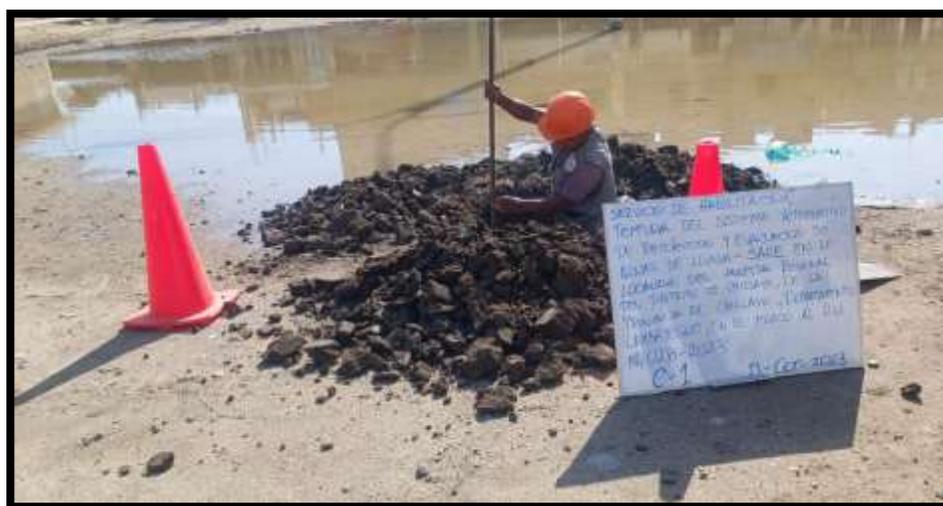
**FOTO N°02: Extracción de muestras de calicata, para los respectivos ensayos de laboratorio.**

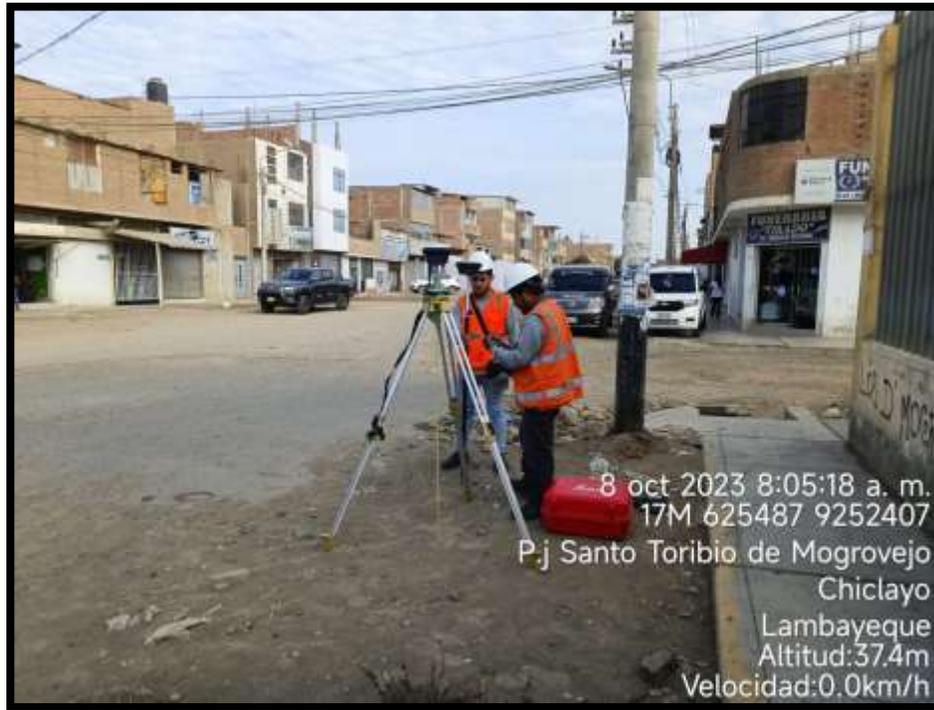
**FOTO N°05: Se observa el Levantamiento Topográfico, en la Av. El Progreso.**

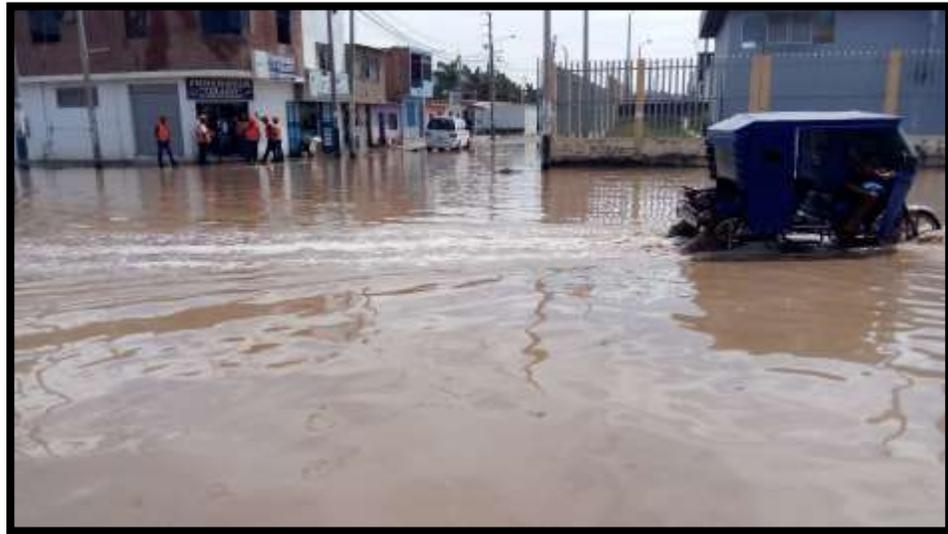
**FOTO N°08: Se observa inundación y aislamiento en la Av. El Progreso, a causa de las precipitaciones intensas que se registraron en la ciudad de Chiclayo.**

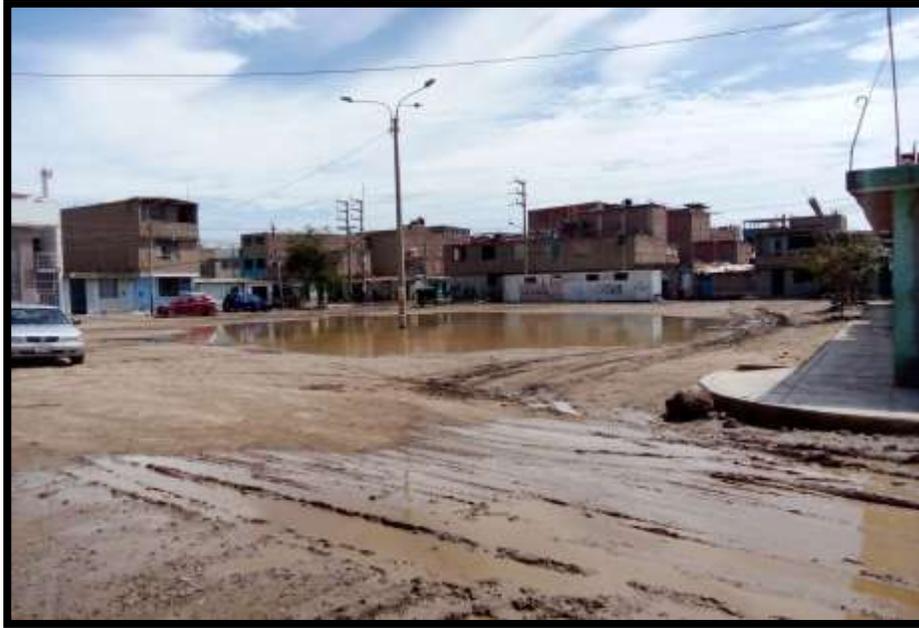
**FOTO N°09: Se observa inundación en la zona del proyecto, a causa de las precipitaciones intensas que se registraron en la ciudad de Chiclayo, evitando iniciar los trabajos contractuales.**

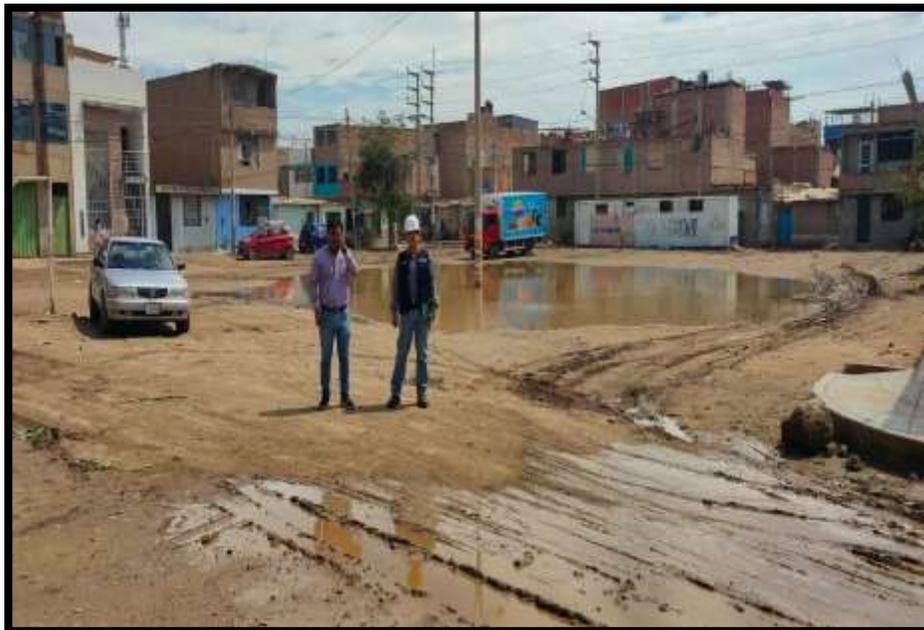
**FOTO N°10: Verificación por parte de la supervisión la inundación en la zona del proyecto, evitando iniciar los trabajos contractuales.**

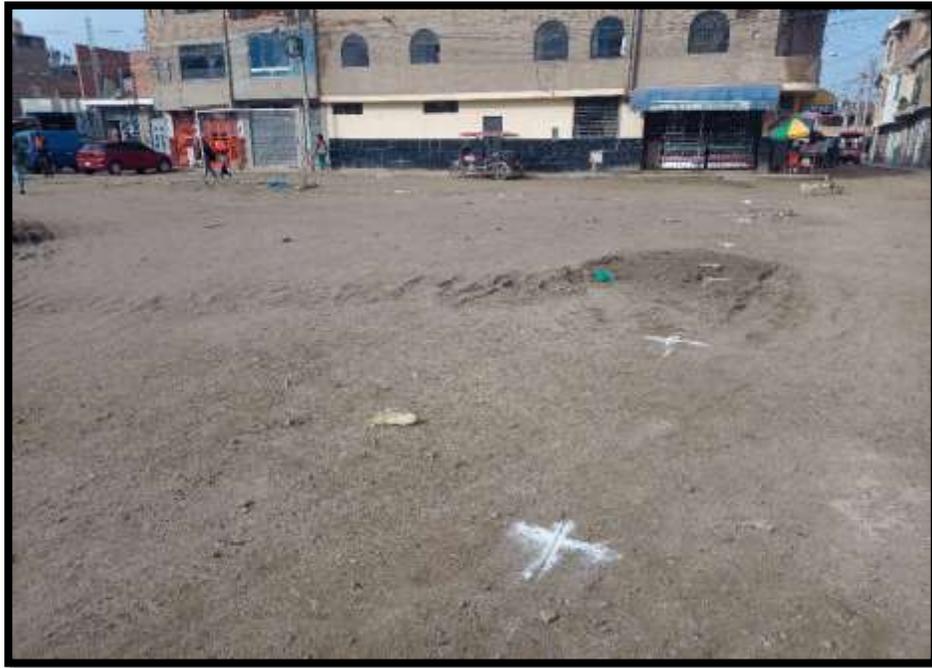
**FOTO N°13: Se observan los puntos de trazado para la colocación de postes de madera, que delimitarán la zona de ejecución del proyecto.**

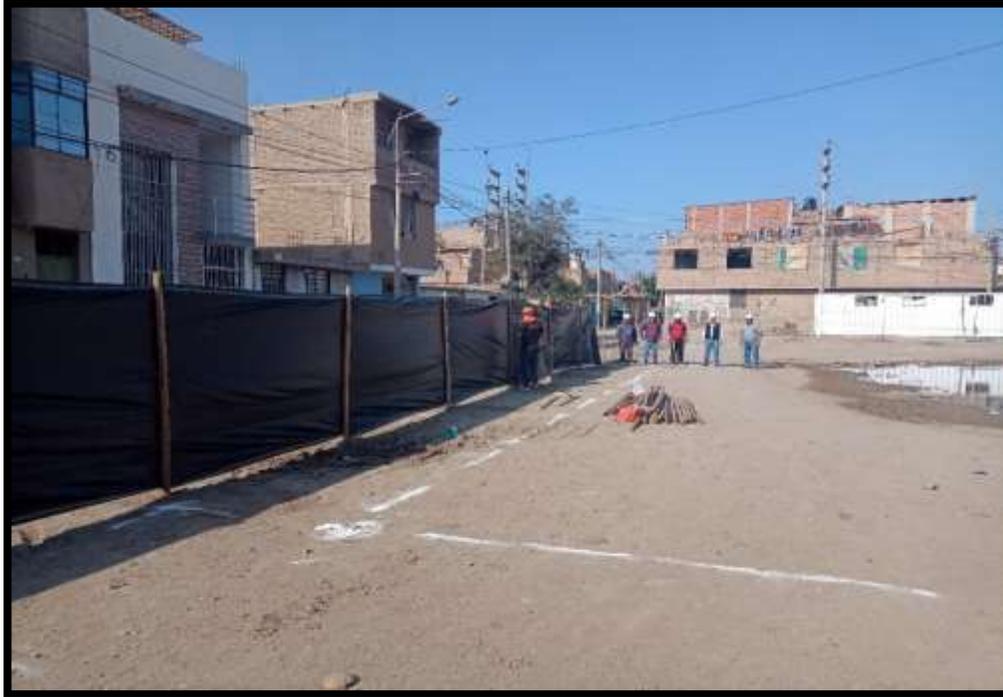
**FOTO N°15: Se observa la instalación de la manta opaca de seguridad y el trazo de la zona para excavación.**

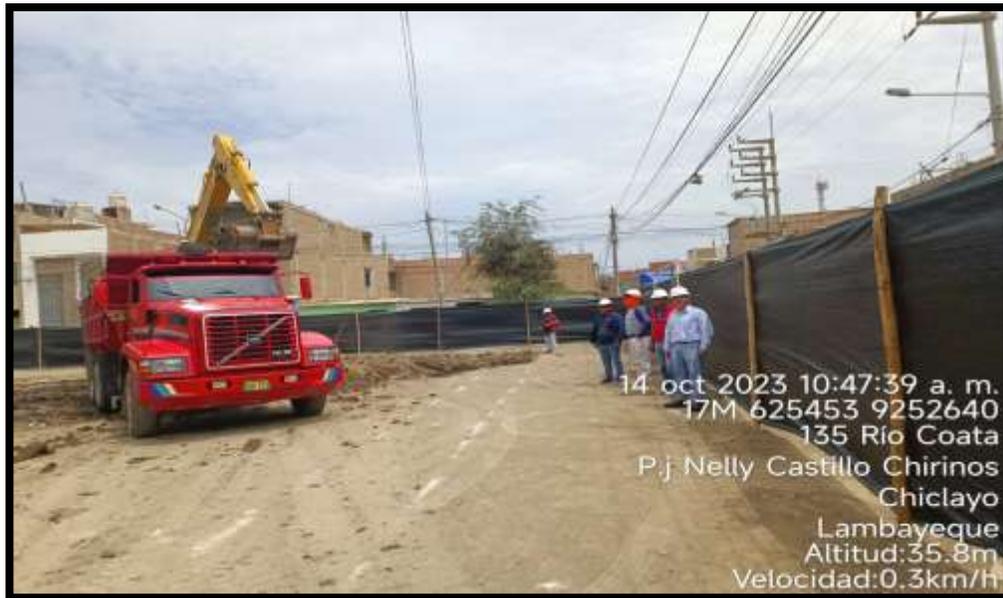
**FOTO N°16: Se observa el inicio del corte masivo de terreno natural, con presencia del equipo técnico del contratista y la supervisión.**

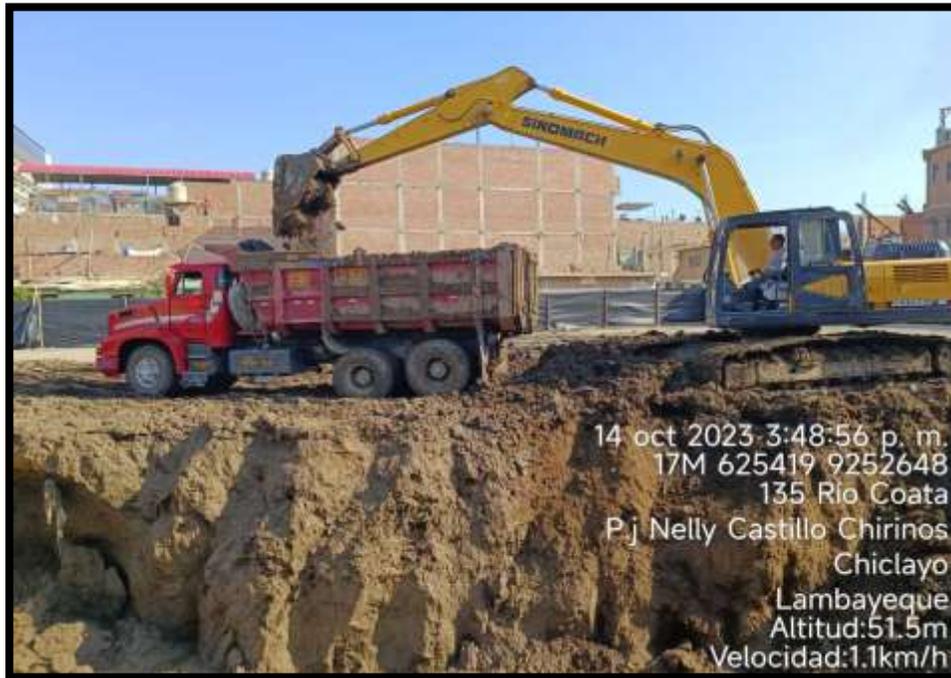
**FOTO N°17: Se observa el corte masivo de terreno natural, asimismo se produce la eliminación del material excedente.**

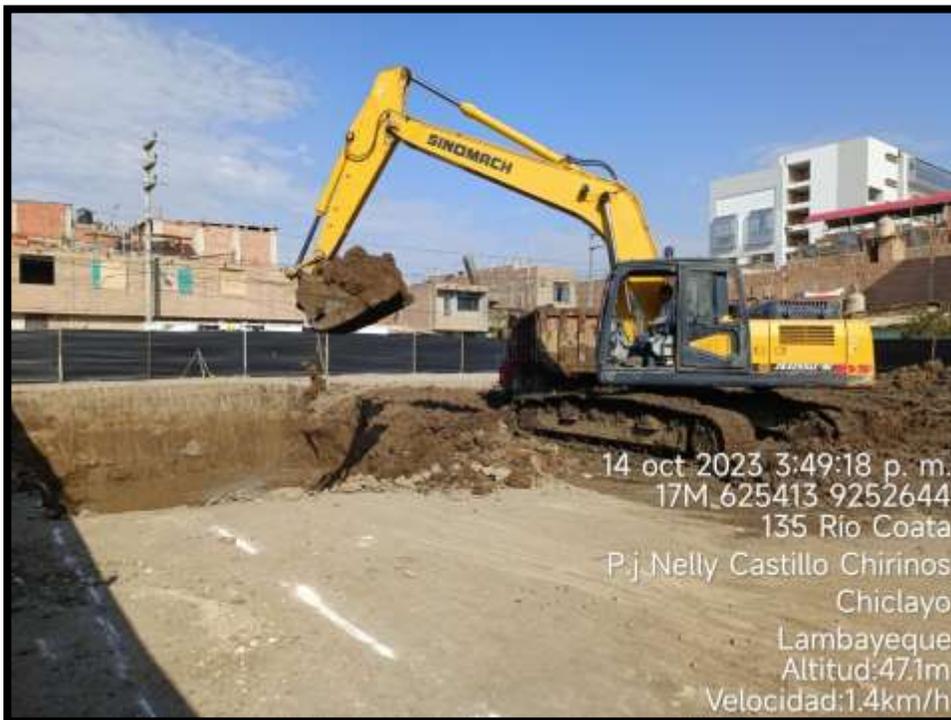
**FOTO N°18: Se observa el corte masivo de terreno natural con excavadora.**

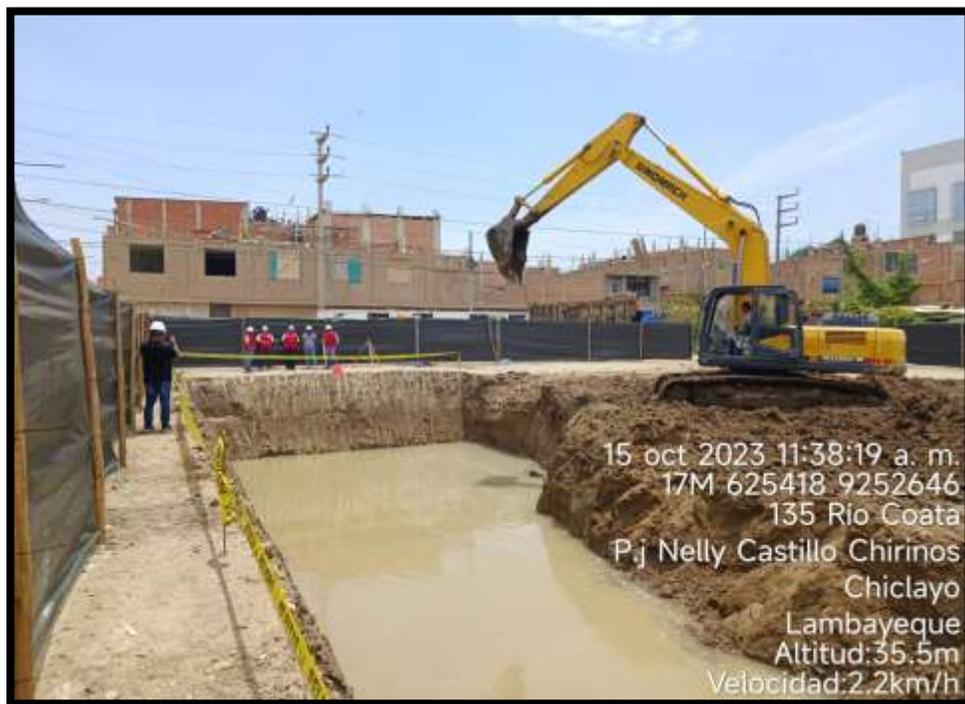
**FOTO N°19:** Se observa el corte masivo de terreno natural y el agua de filtración debido al nivel freático.

No se ha presentado ningún daño de instalaciones, de servicios subterráneos que existan en el área de trabajo, asimismo se ha contado con un sistema de bombeo constante para poder deprimir el agua de la napa freática que se encuentra a una altura de 1.50 m., según los estudios de mecánica de suelos realizados.

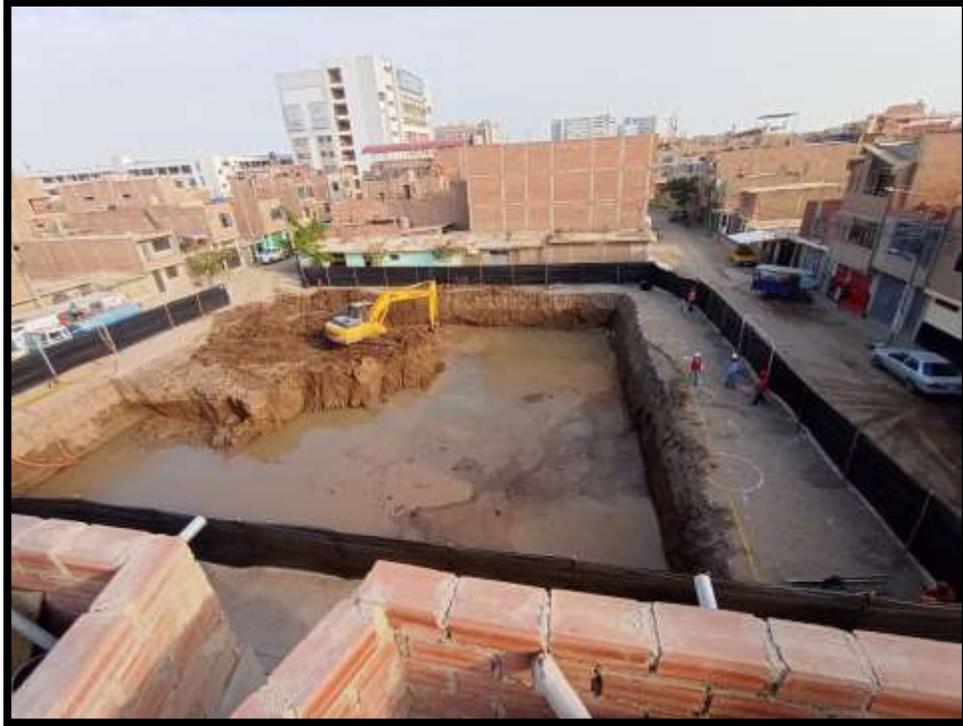
**FOTO N°21: Se observa la continuación del corte masivo de terreno natural, a la vez se identifica la constante filtración de agua del nivel freático.**

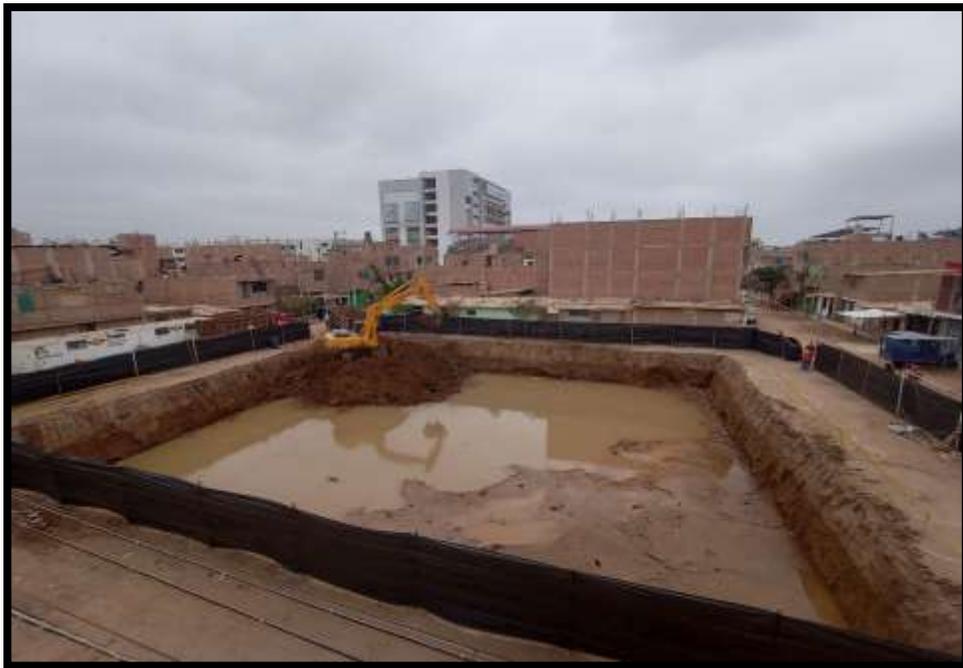
**FOTO N°22: Se observa el corte masivo de terreno natural, además se realiza el sistema de bombeo con cisterna para controlar el agua del nivel freático.**

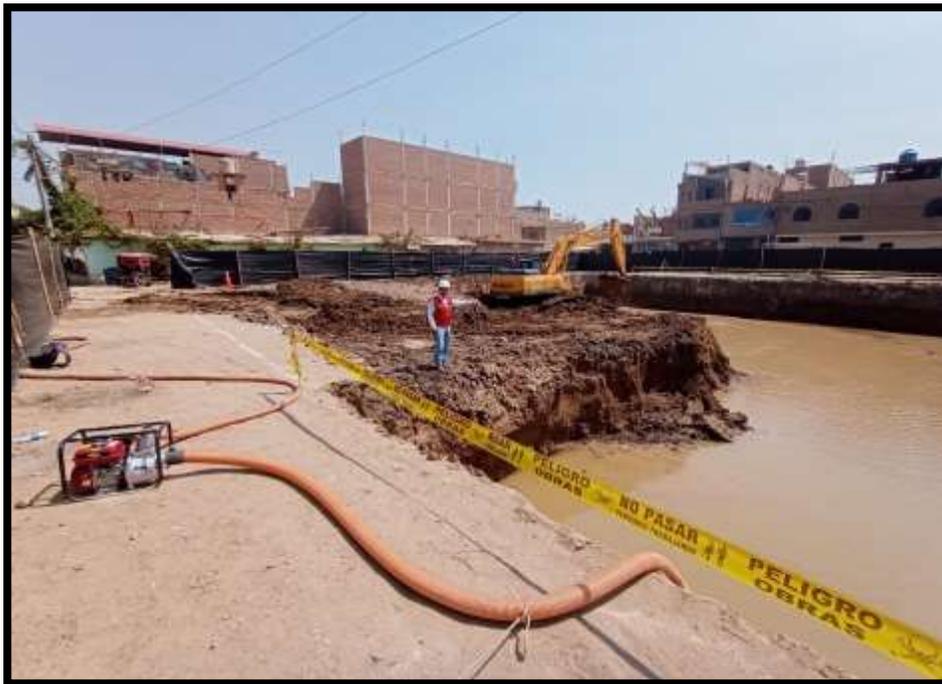
**FOTO N°24: Se observa a la supervisión verificando la señalización y el bombeo para control de agua de nivel freático en trabajos de excavación.**

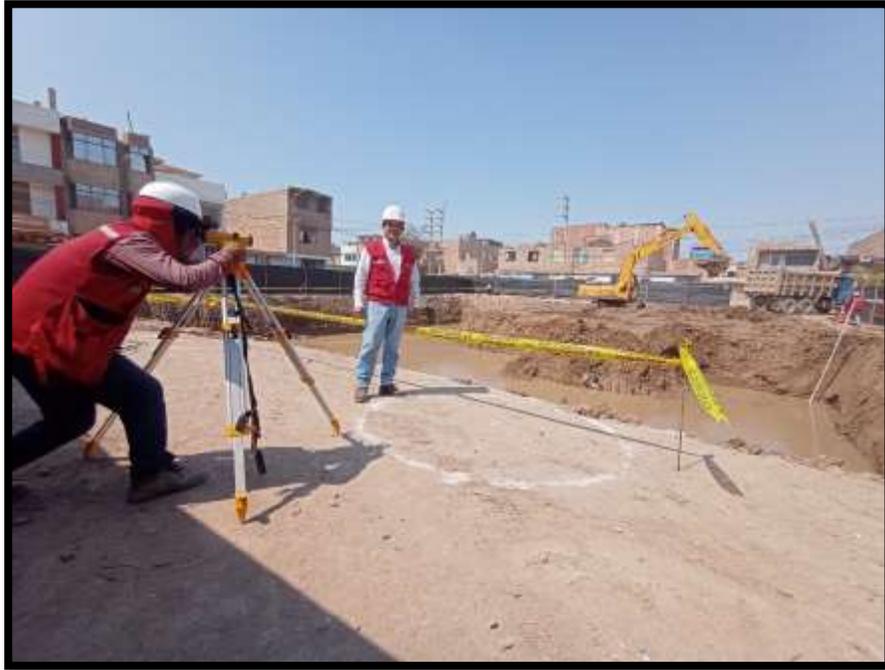
**FOTO N°25: Se observa a la supervisión verificando los niveles de corte en actividades de excavación masiva de terreno natural.**

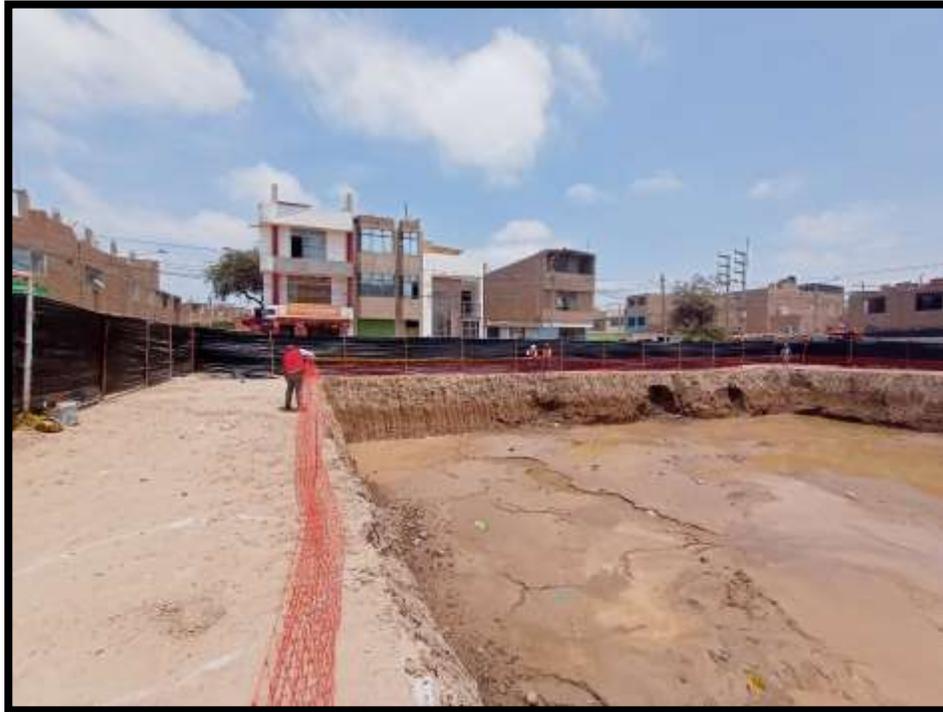
**FOTO N°27: Se observa colocación de malla de seguridad con altura de 1 m, alrededor de la zona de intervención y delimitando la vía de acceso para el personal calificado, actividad ejecutada por parte del profesional de seguridad.**

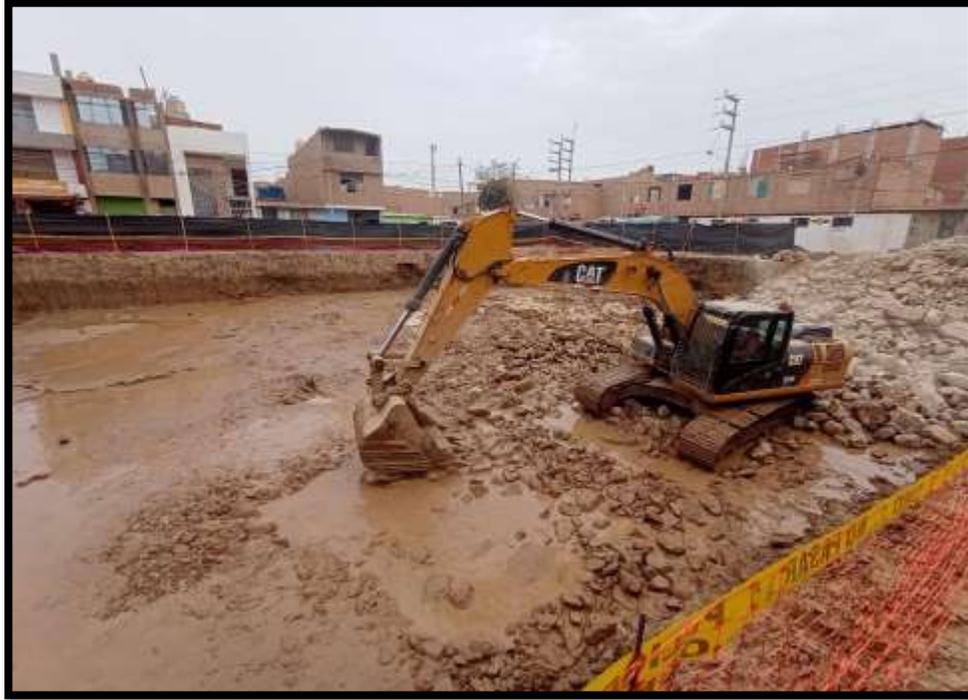
**FOTO N°33: Se observa colocación de material base de 15” – 20”, para estabilización y desplazamiento de maquinaria.**

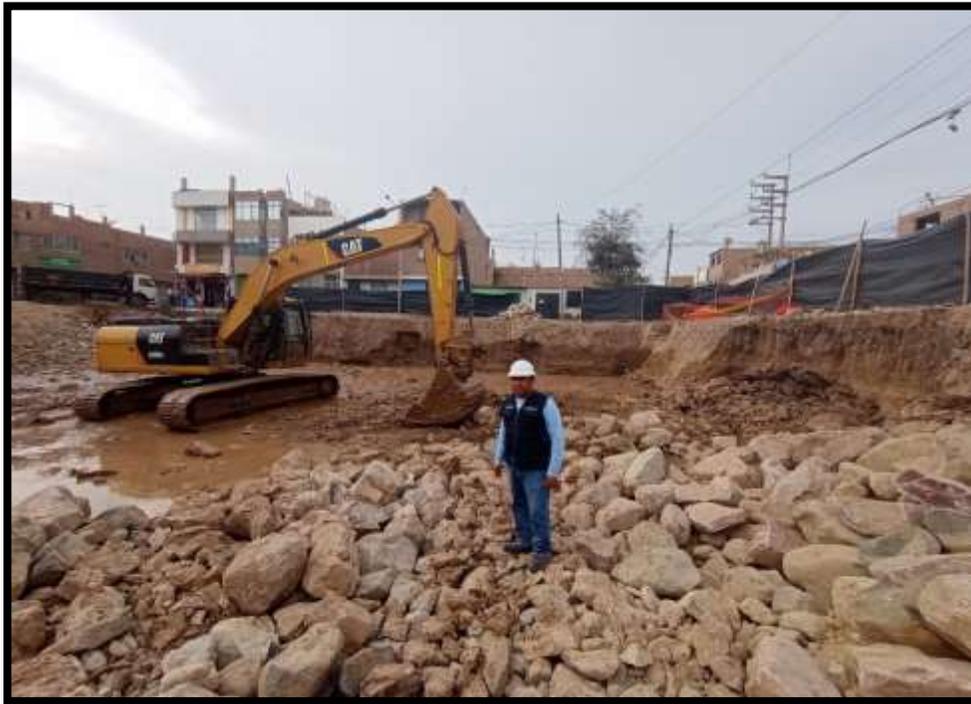
**FOTO N°34: Se observa ingeniero coordinador especialista verificando trabajos de colocación de material base de 15” – 20”.**

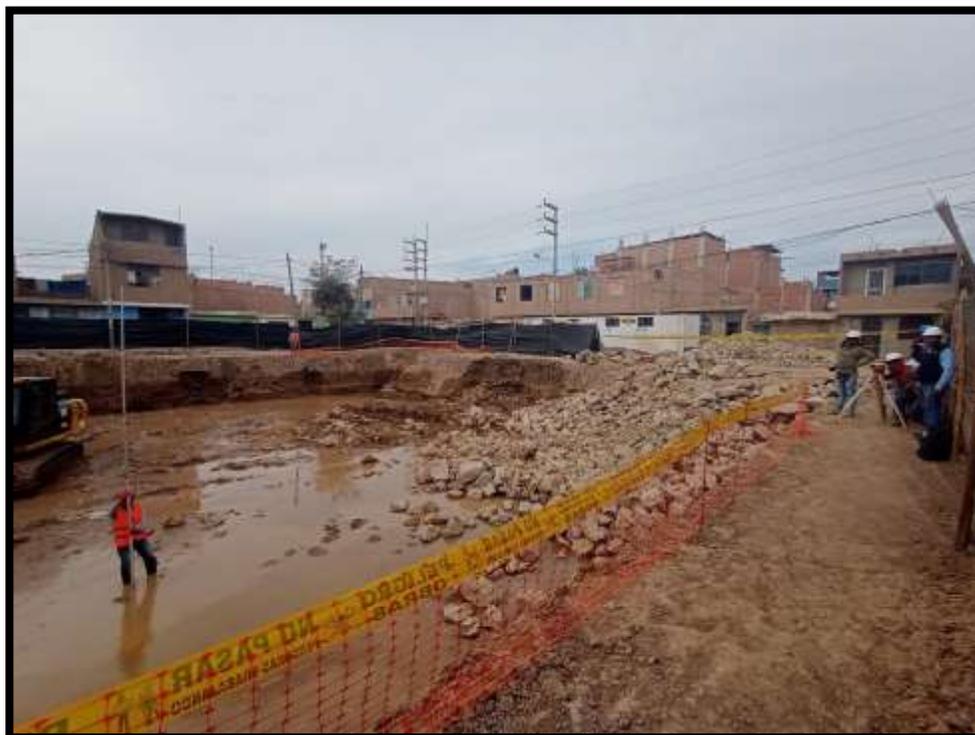
**FOTO N°35: Se observa nivelación en la colocación de piedra base de 15” – 20”, para el mejoramiento de la plataforma.**

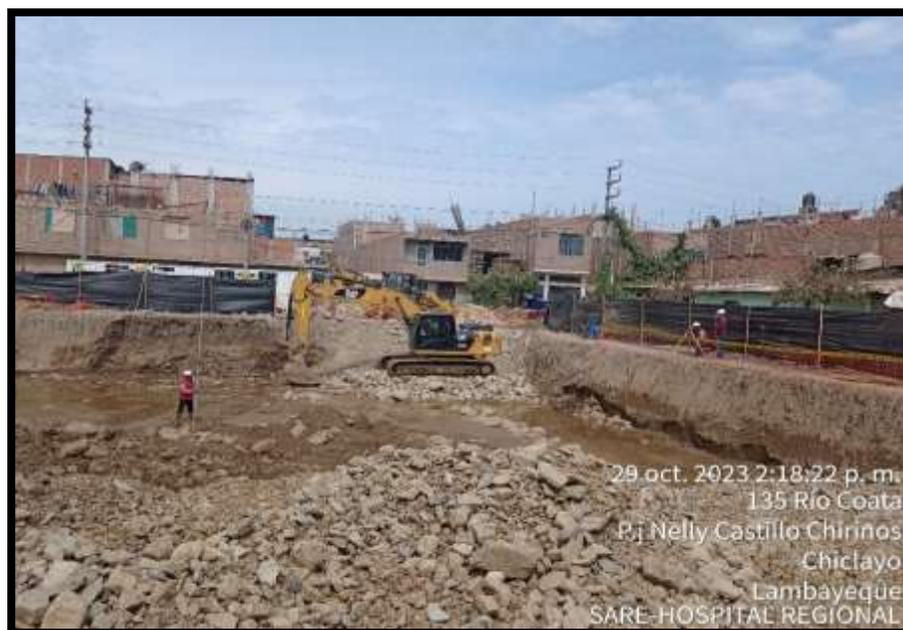
**FOTO N°36: Se observa nivelación en la colocación de piedra base de 15” – 20”, para el mejoramiento de la plataforma, trabajos realizados el día domingo 29 de octubre del 2023.**

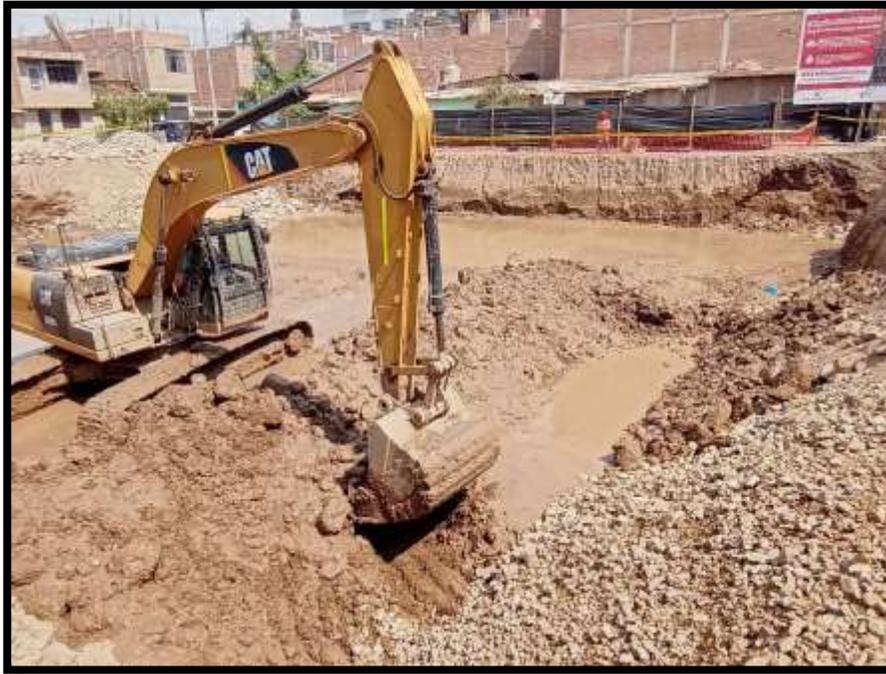
**FOTO N°37: Se observa trabajos de ejecución para zanjas de filtro, que drenarán el agua del nivel freático a un punto más bajo para poder ser bombeado, y continuar con los trabajos programados.**

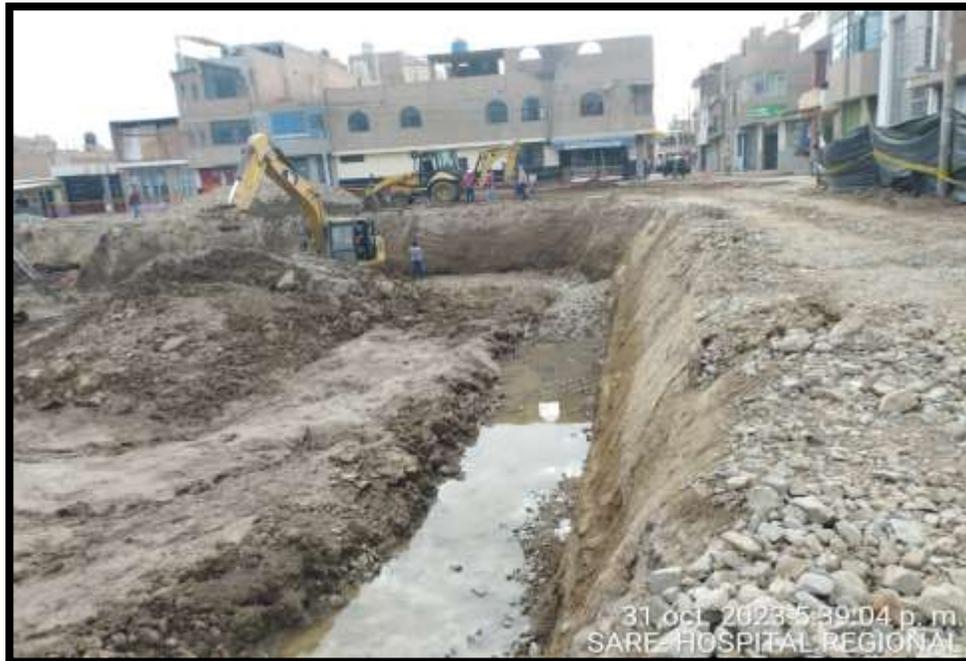
**FOTO N°38: Se observa trabajos de ejecución para zanjas de filtro alrededor del área de intervención.**

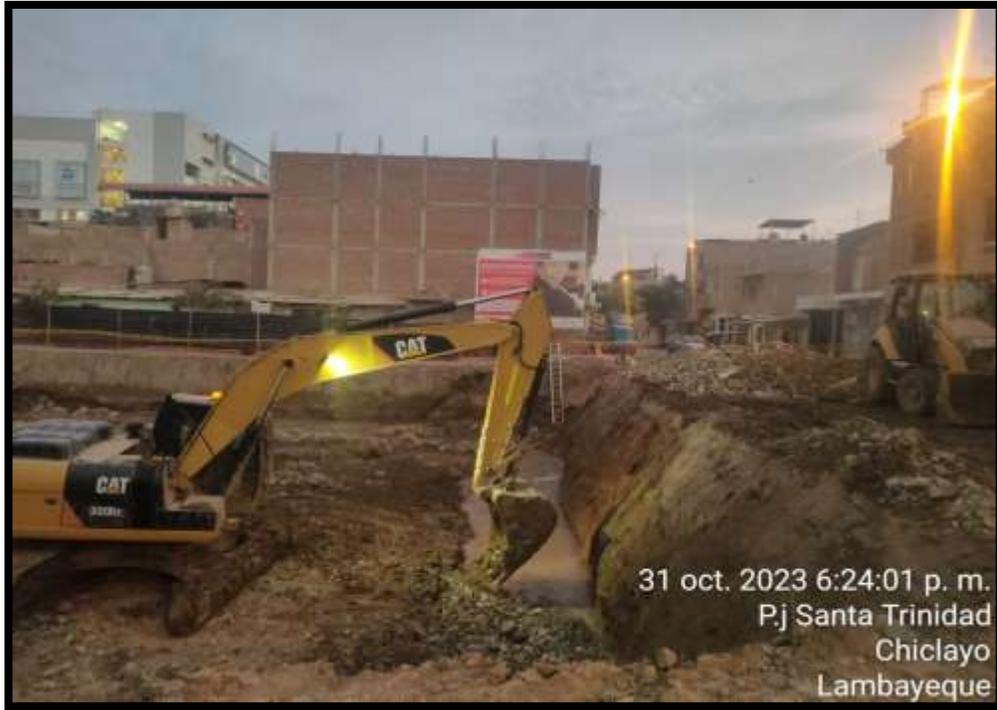
**FOTO N°39:** Se observa trabajos de ejecución para zanjas de filtro y poder deprimir el agua que produce el nivel freático.

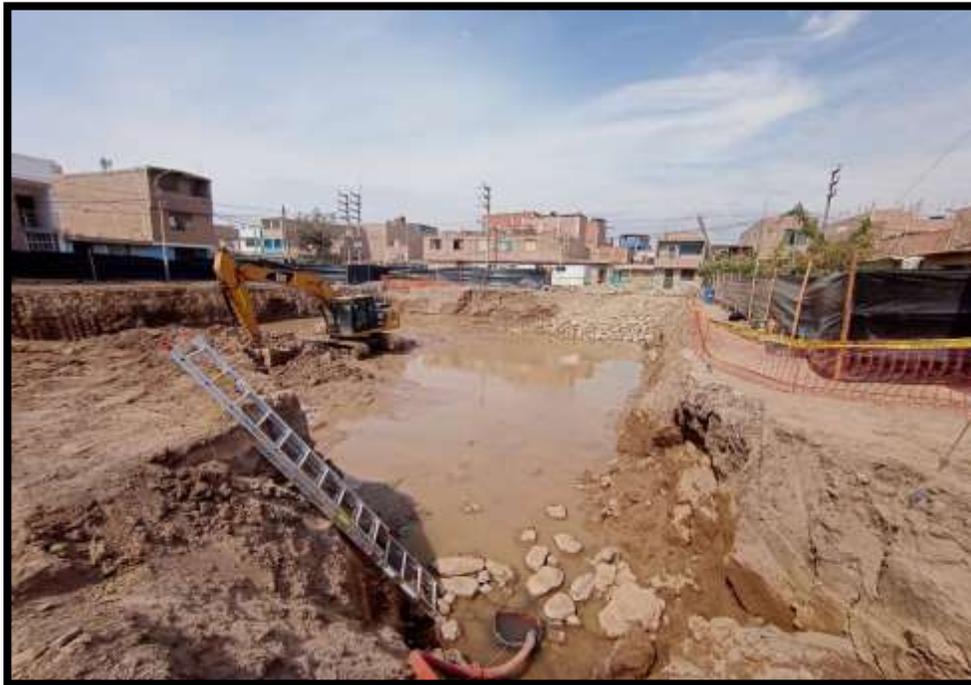
**FOTO N°40:** Se observa la creación y colocación de fundas metálicas de filtro, que serán puntos de acumulación de las aguas del nivel freático y su posterior bombeo.

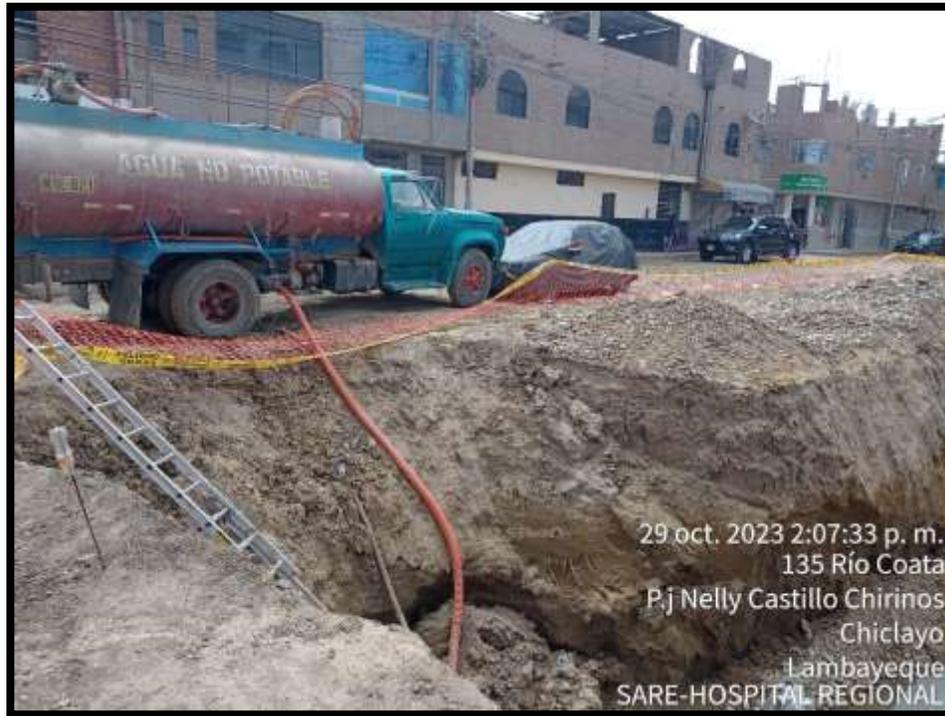
**FOTO N°41: Se observa el sistema de bombeo constante para deprimir el agua del nivel freático, incluso el bombeo se realiza los días domingos y a doble turno.**

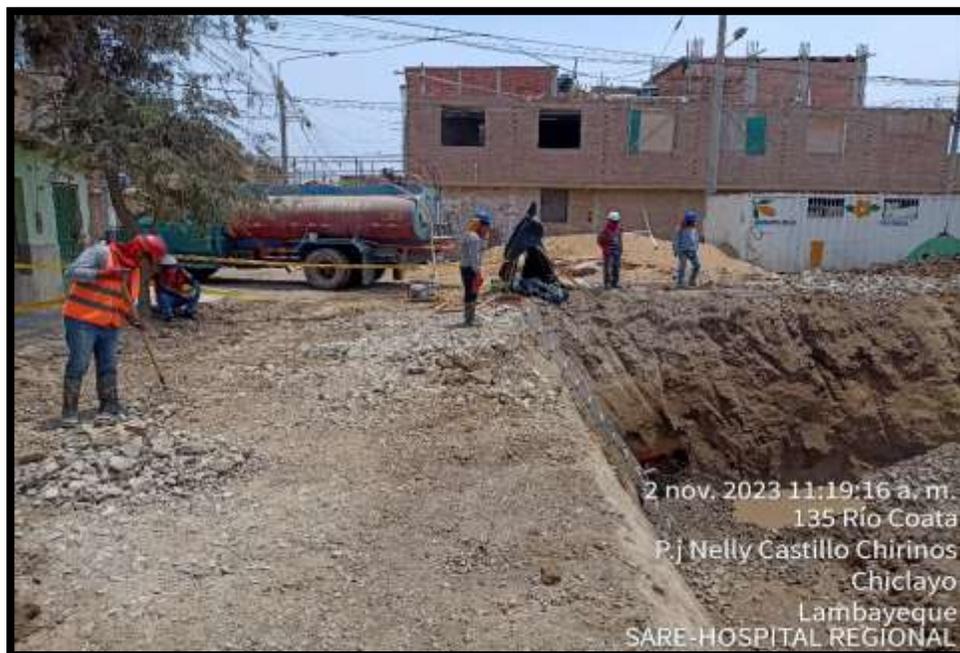
**FOTO N°42: Se observa el sistema de bombeo constante en los puntos más bajos, para disminuir el agua del nivel freático.**

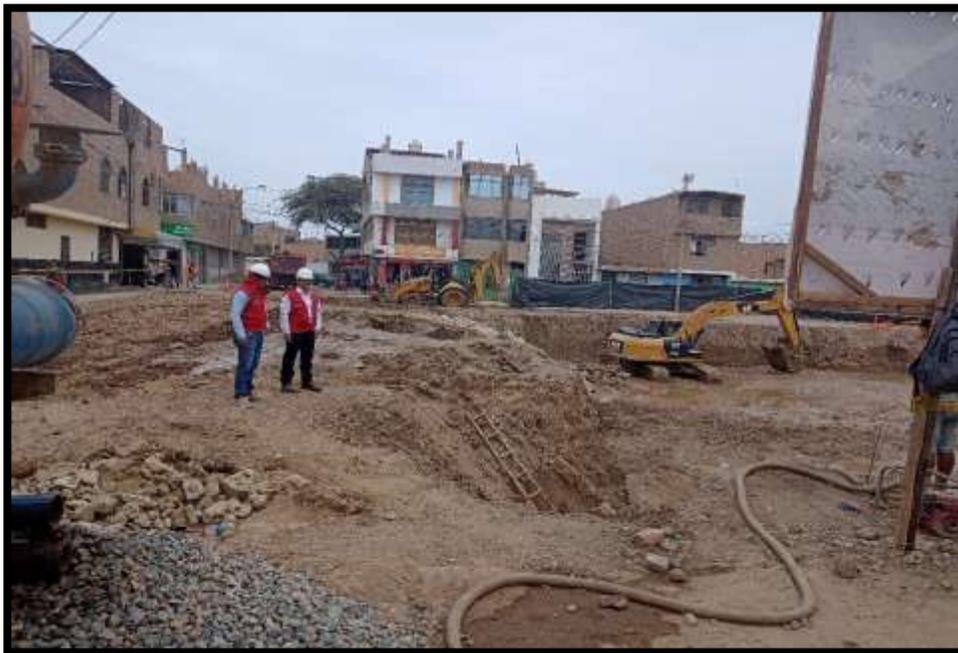
**FOTO N°44: Equipo técnico del contratista y supervisión observando los trabajos de bombeo y las actividades de colocación de piedra base de 15"-20".**

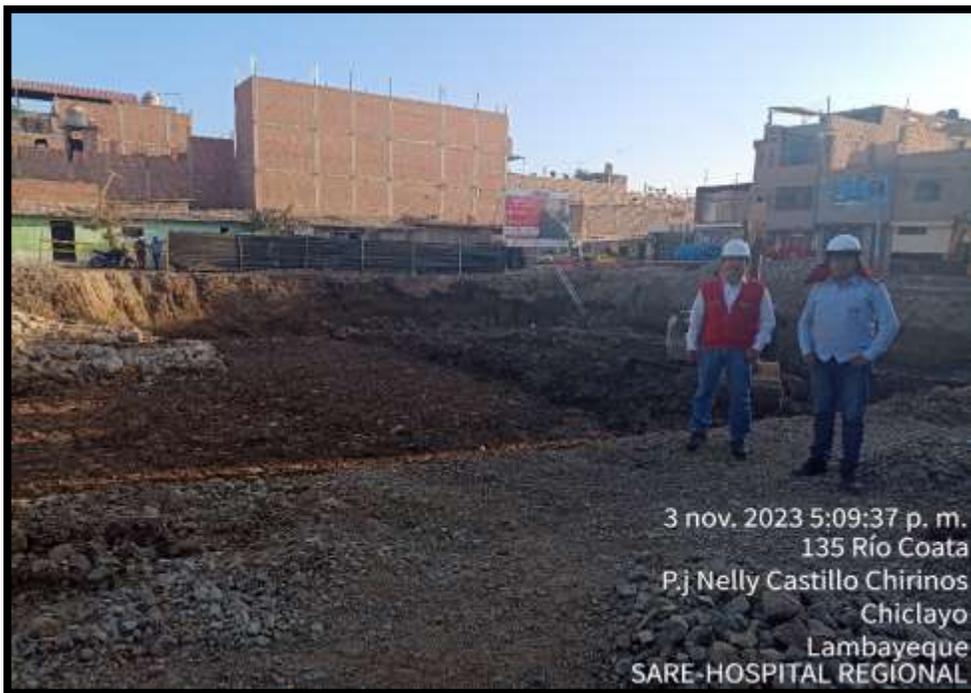
**FOTO N°46:** Supervisor junto al Asistente técnico del coordinador especialista verificando culminación de trabajos de colocación de piedra base de 15”-20”.

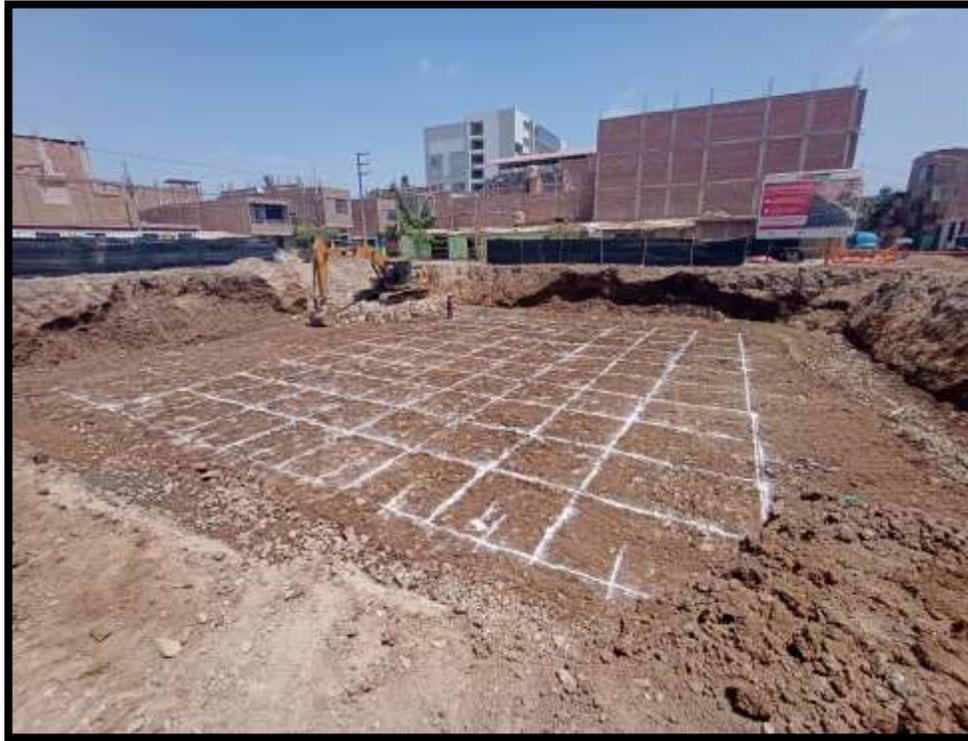
**FOTO N°47: Se observa trabajos de emplantillado en la culminación de colocación de primera capa de piedra base de 15"-20"** en el mejoramiento de la plataforma.

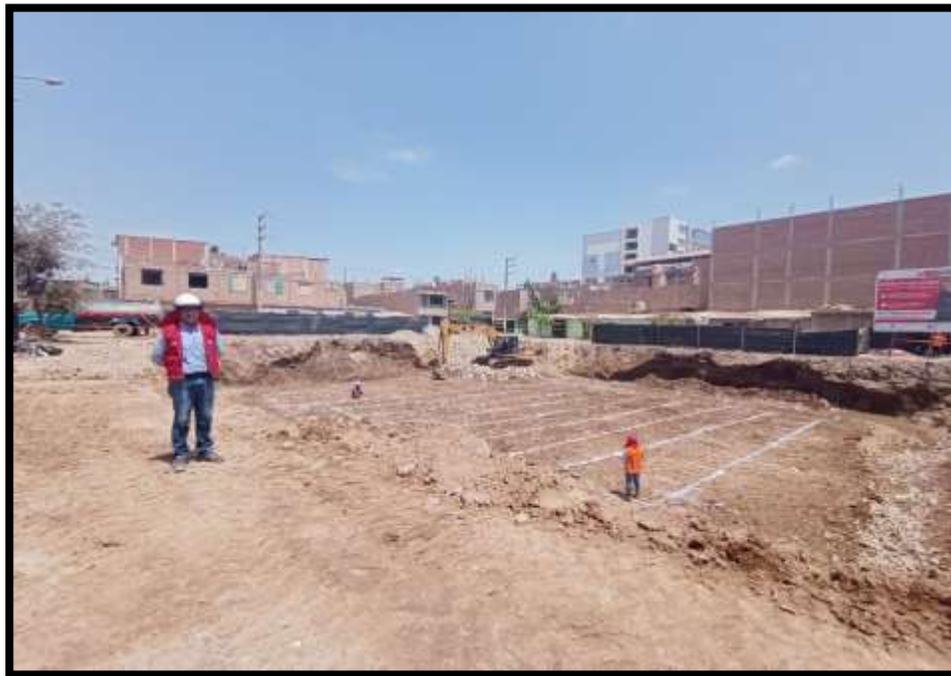
**FOTO N°48: Se observa trabajos de nivelación en la primera capa de piedra base de 15"-20"**, resaltando una actividad con un nivel de calidad en el mejoramiento.

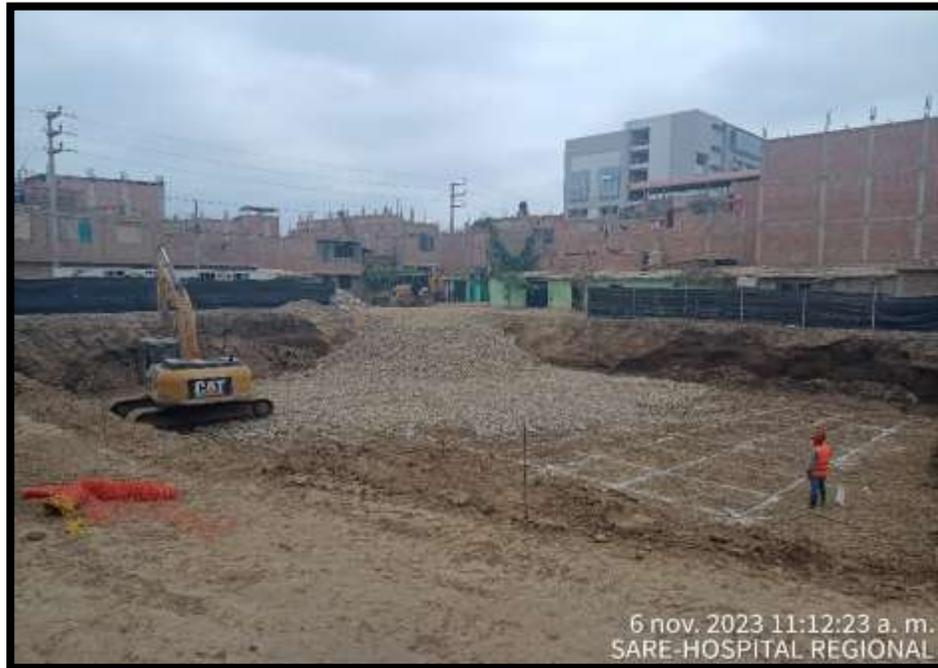
**FOTO N°49:** Se observa inicio de trabajos de colocación de piedra over mediana de 3"-5", para la segunda capa del mejoramiento de la plataforma.

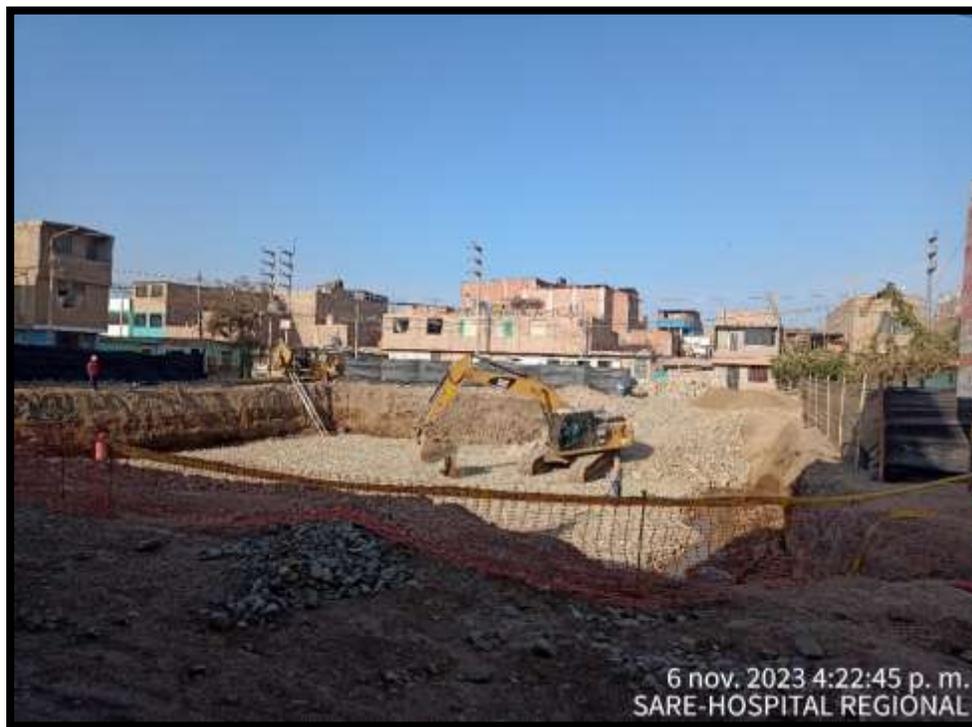
**FOTO N°50:** Se observa extensión de piedra over mediana de 3"-5" en toda el área del proyecto, para el mejoramiento de la plataforma.
