**“Servicio de Habilitación Temporal del Sistema Alternativo de  
Recolección y Evacuación de aguas de lluvias – SARE en la Localidad  
Hospital Regional, Distrito de Chiclayo, Provincia de Chiclayo,  
Departamento Lambayeque”**

**TRABAJO DE SUFICIENCIA PROFESIONAL  
PARA OPTAR EL TITULO PROFESIONAL DE**

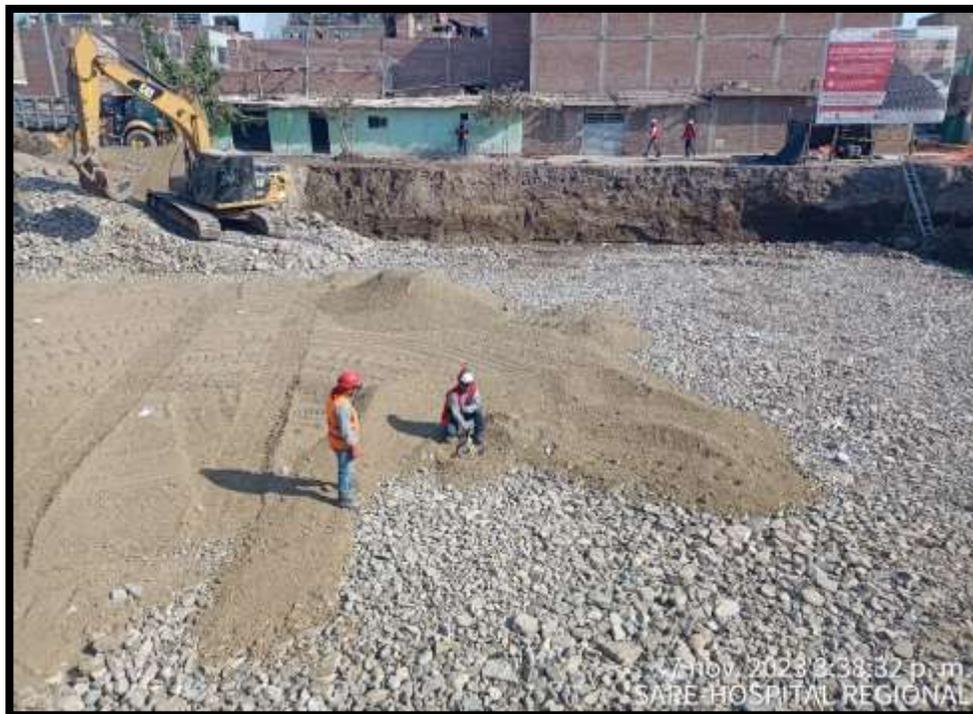
**FOTO N°51: Colocación de material de hormigón con un espesor de 10 cm.**

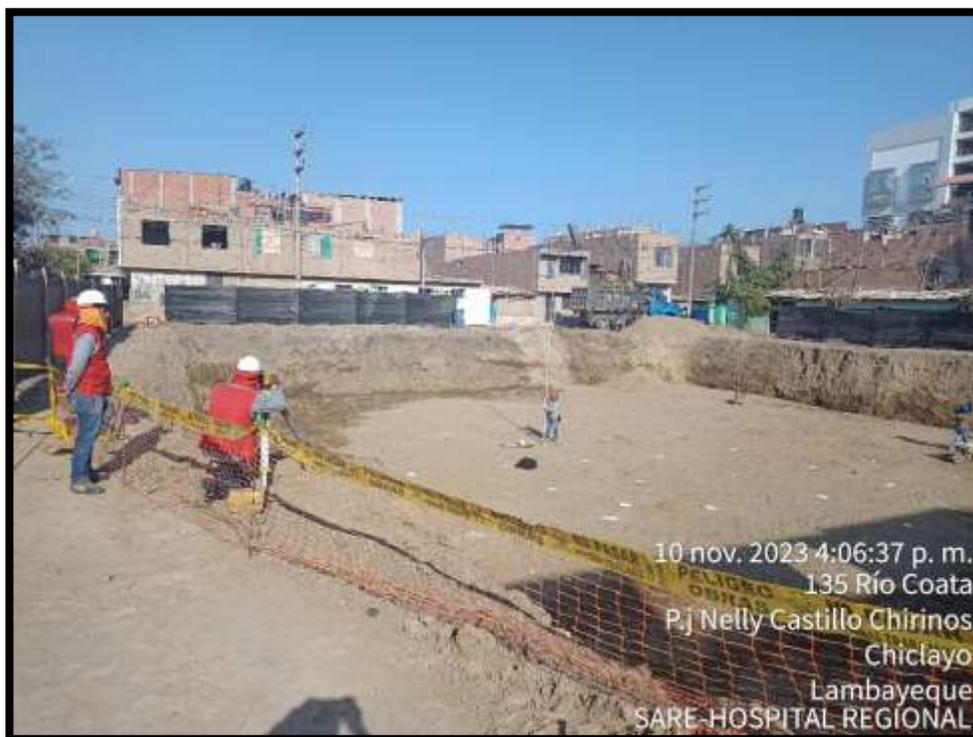
**FOTO N°52: Emplantillado y nivelación del material de hormigón de 10 cm de altura, como tercera capa en el mejoramiento de la plataforma.**

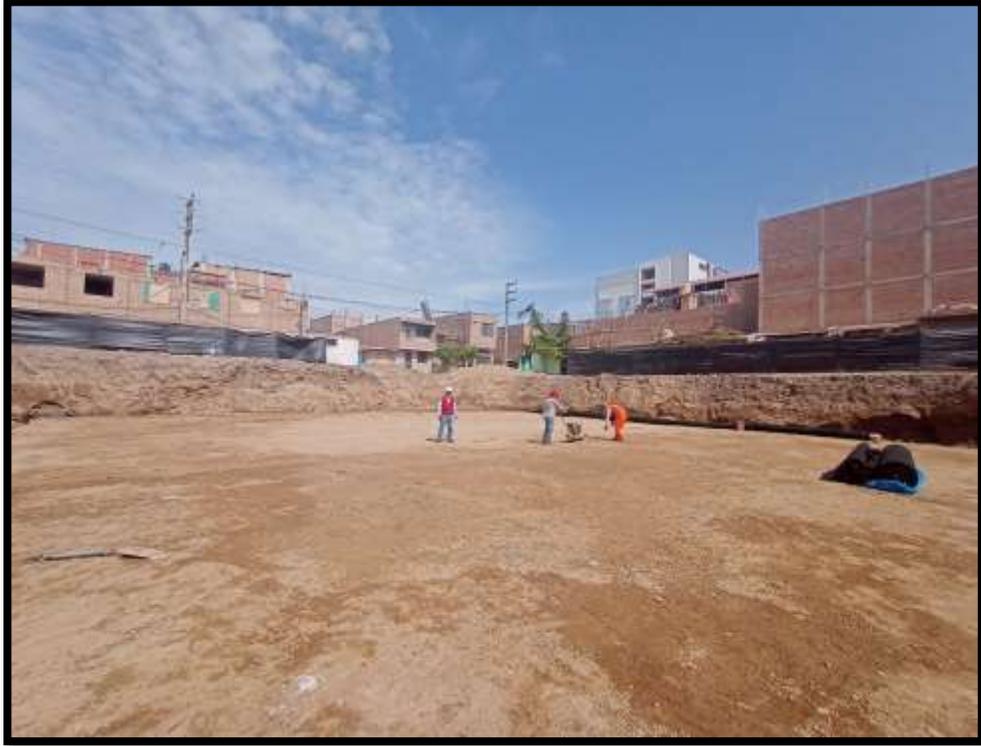
**FOTO N°53: Se observa la compactación y refino en la nivelación de la tercera capa de mejoramiento de la plataforma del tanque de tormentas.**

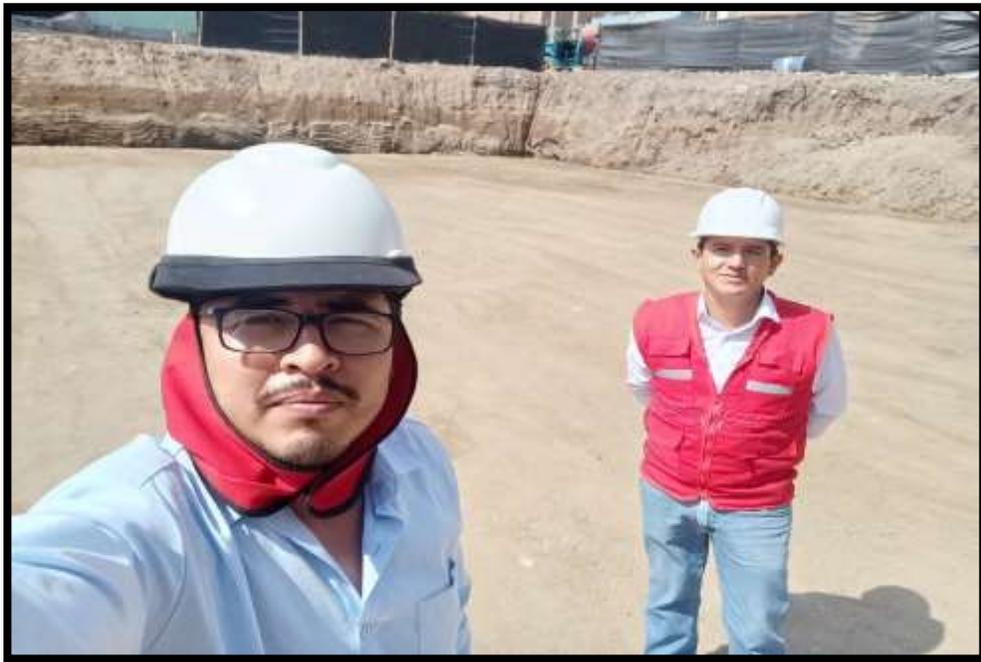
**FOTO N°54: Se observa la verificación de trabajos de compactación y conformación de la tercera capa en el mejoramiento de la plataforma del tanque de tormentas.**

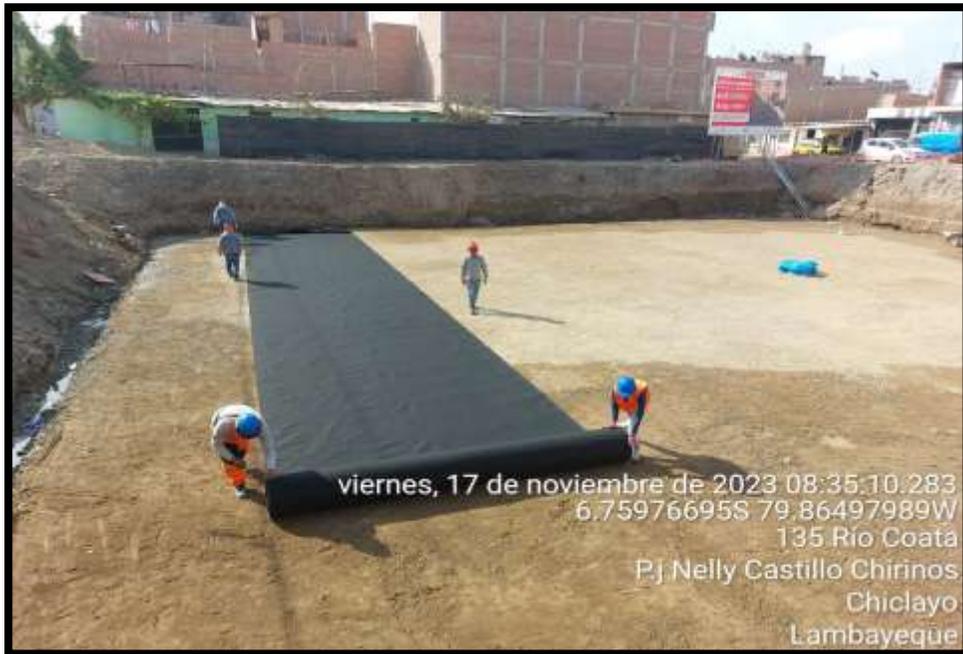
**FOTO N°56:** Se observa la extensión del material de geotextil en toda el área de la plataforma del tanque de tormentas.

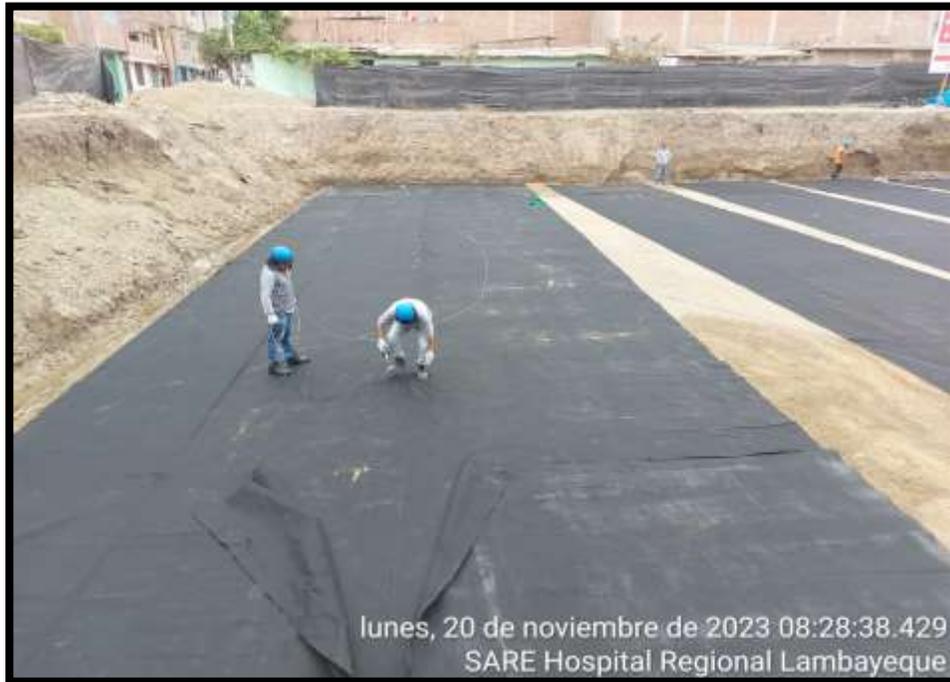
**FOTO N°57: Se observa la continuación de la extensión de material geotextil.**

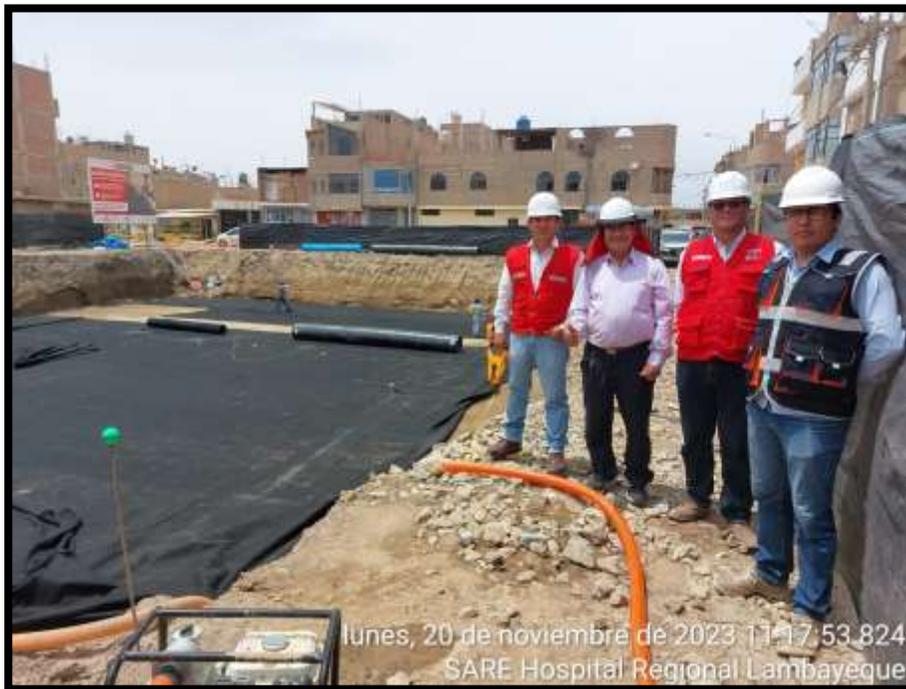
**FOTO N°58: Se verifica los trabajos de instalación de geotextil, con presencia de la supervisión y el monitor del ministerio de vivienda.**

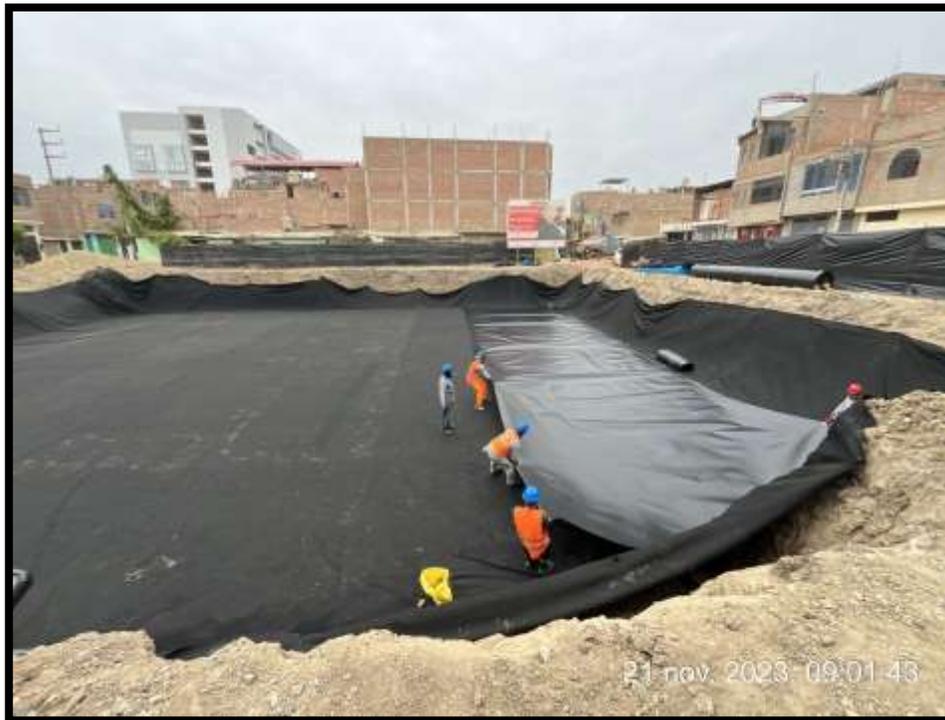
**FOTO N°60:** Se observa trabajos de instalación de material de Geomembrana en toda el área del proyecto, ya que es un producto impermeabilizante.

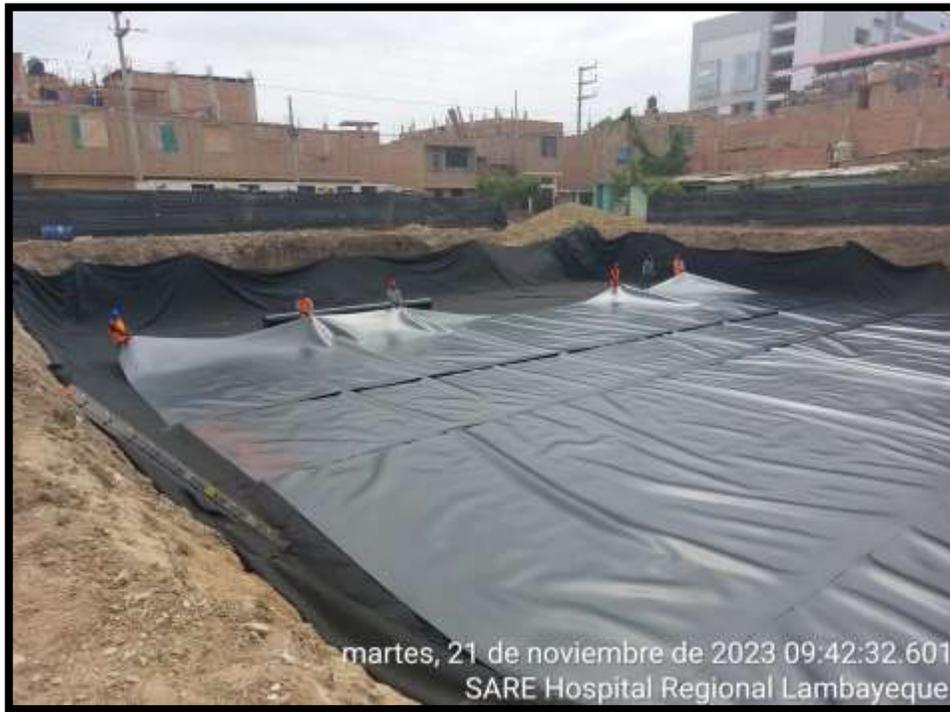
**FOTO N°61:** Se observa trabajos de extensión de geomembrana, como segunda capa de protección al paso de agua hacia las celdas temporales de almacenamiento de agua.

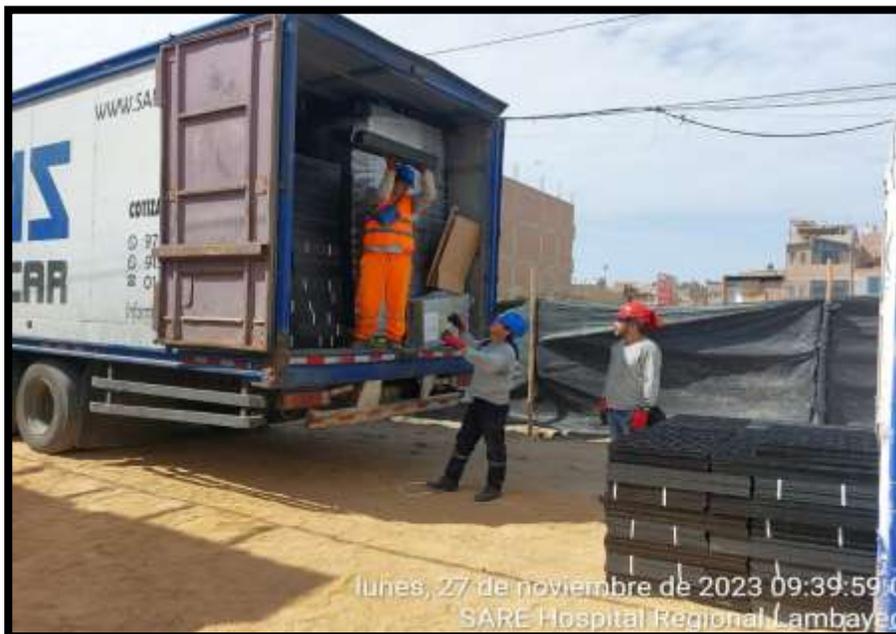
**FOTO N°62:** Se observa trabajos de descarga de bloques de palmetas de polipropileno, ya que son los componentes de la estructura de las celdas temporales de almacenamiento.

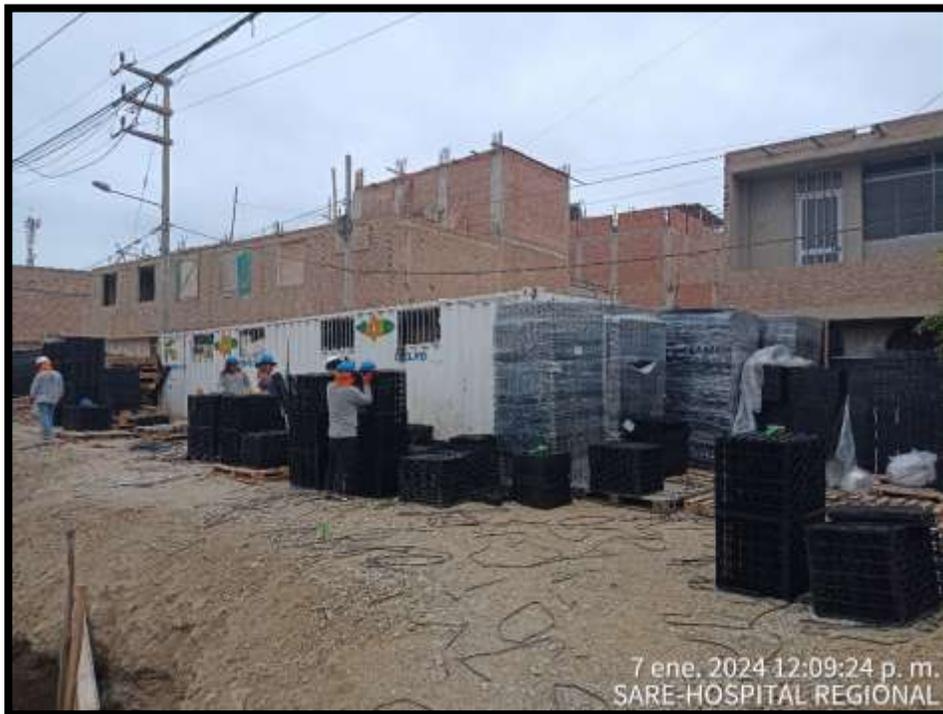
**FOTO N°70:** Se observa la continuación del armado de las celdas temporales de almacenamiento de agua, posteriormente se hace la limpieza de la zona.

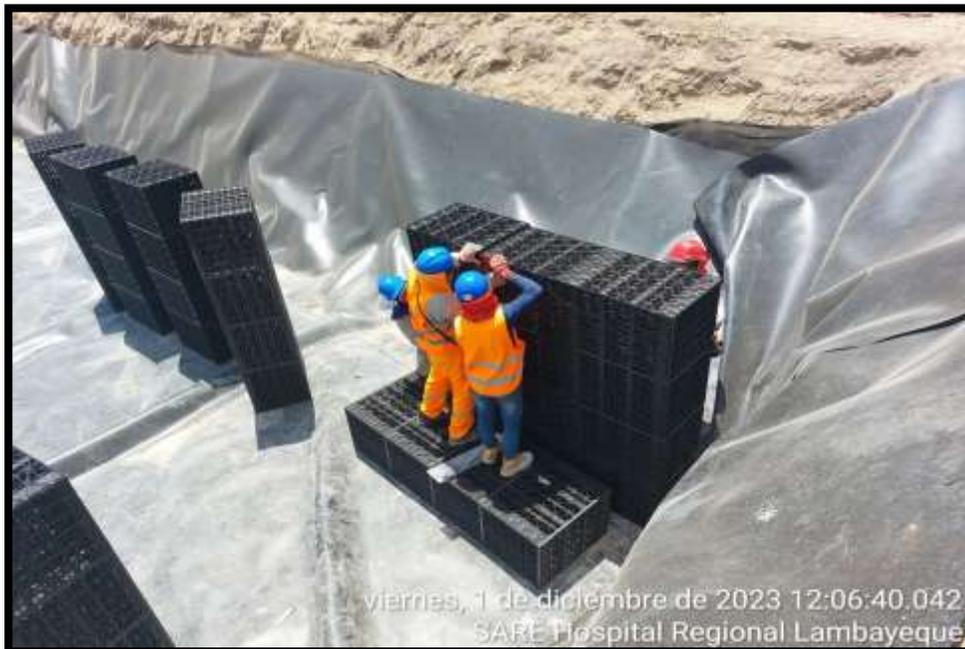
**FOTO N°72:** Se realiza la colocación de precintos de seguridad en el borde superior de cada torre, generando mayor estabilidad y resistencia en bloque de las celdas temporales de almacenamiento.

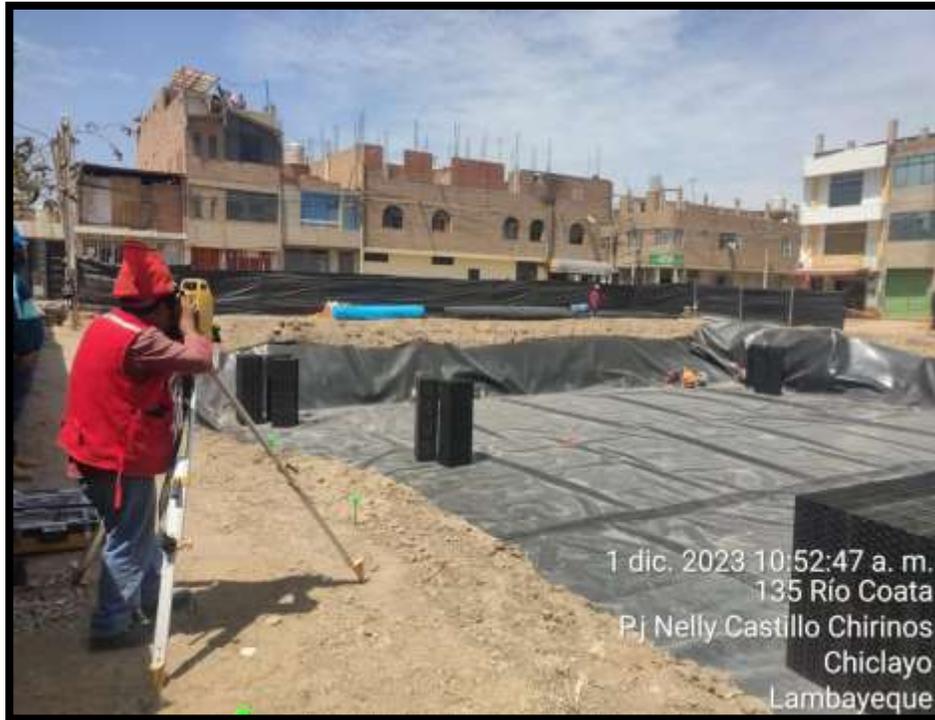
**FOTO N°73: Se observa la nivelación en la instalación de las torres de celdas temporales dentro del área intervenida.**

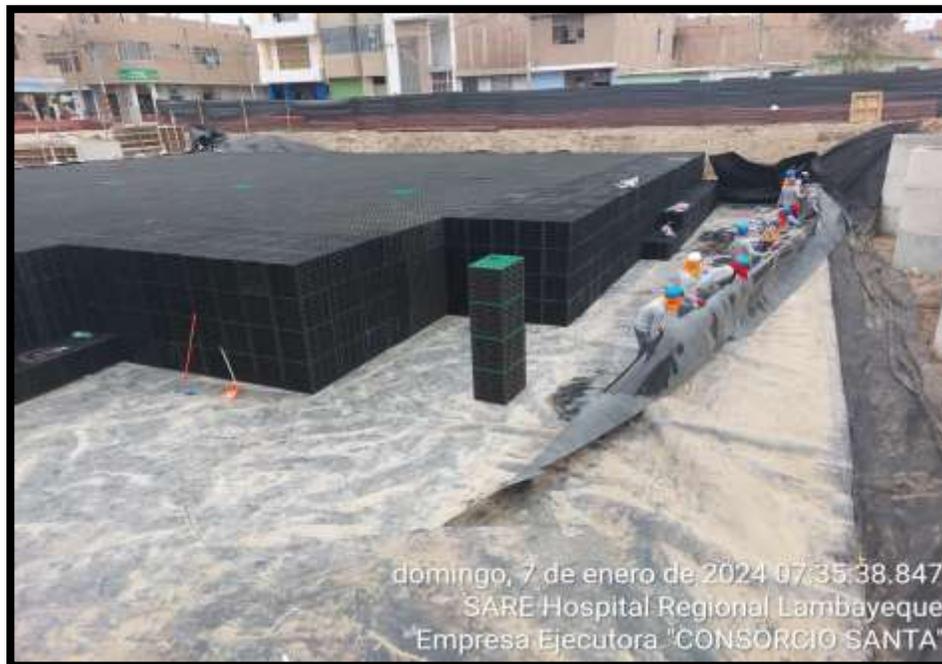
**FOTO N°74: Se observa la extensión de geomembrana, para continuar con la colocación de las torres de celdas temporales en el tanque de tormentas.**

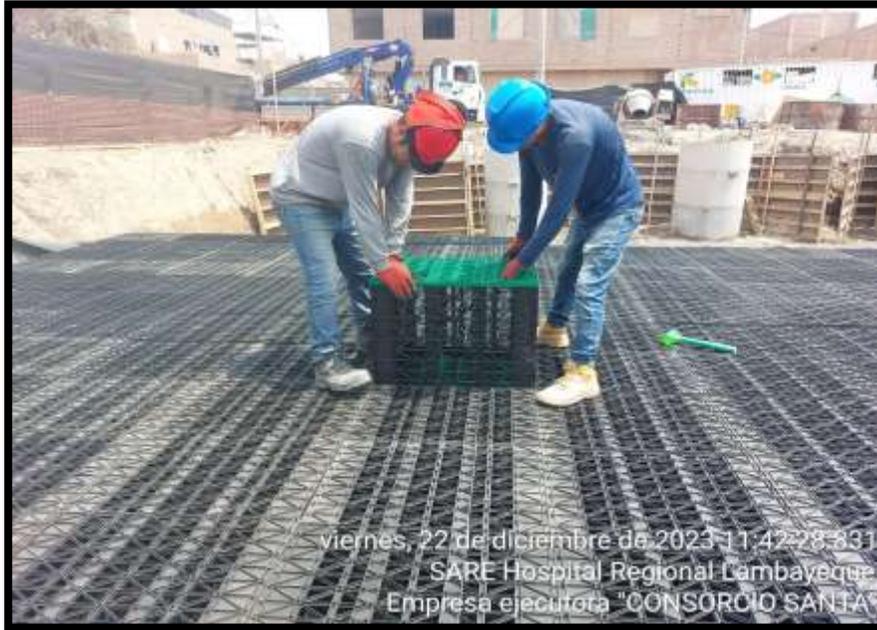
**FOTO N°75: Se observa la colocación de las torres donde se instalará la tubería de inspección y ventilación de Ø4” PVC.**

La cámara de inspección es un sistema o conjunto de tuberías de Ø4" de PVC, que tendrán una altura de 2.63 m. y estarán colocadas en las celdas temporales de color verde para su mejor visualización, además estas cámaras de inspección tendrán la función de ventilación, serán cubiertas por cajas de registro de agua, para evitar cualquier daño o deterioro en el tiempo.

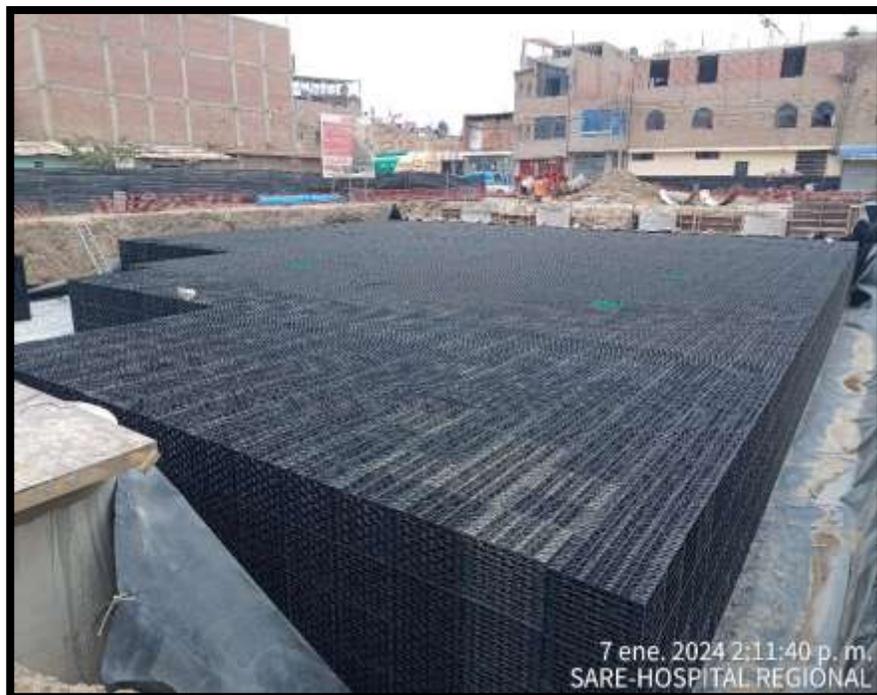
**FOTO N°76: Se observa el avance de la instalación de las torres de celdas temporales de almacenamiento a un 85%, con un alineamiento adecuado, evitando el desmoronamiento de las mismas.**

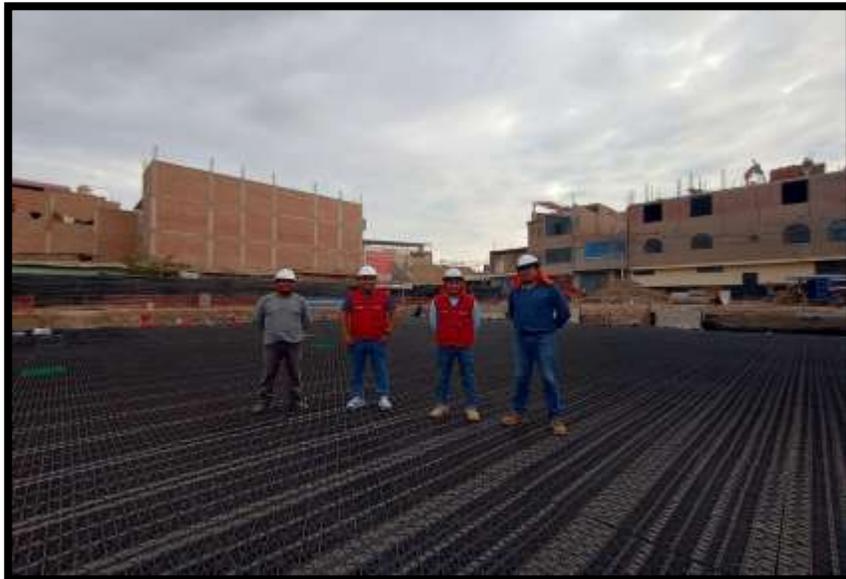
**FOTO N°78: Se verifica la culminación de los trabajos realizados en la instalación de las torres de celdas temporales de almacenamiento, por parte del equipo técnico del contratista, observando una plataforma sólida y compacta.**

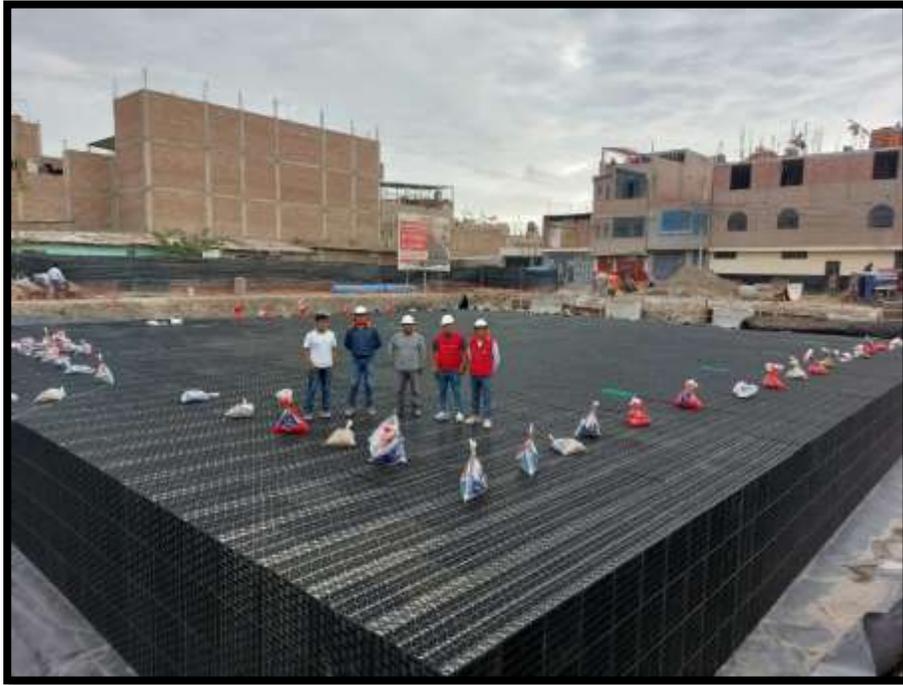
**FOTO N°79:** Se verifica la finalización de la instalación de celdas temporales de almacenamiento de agua por parte del equipo técnico del contratista, generando una estructura estable y alineada.

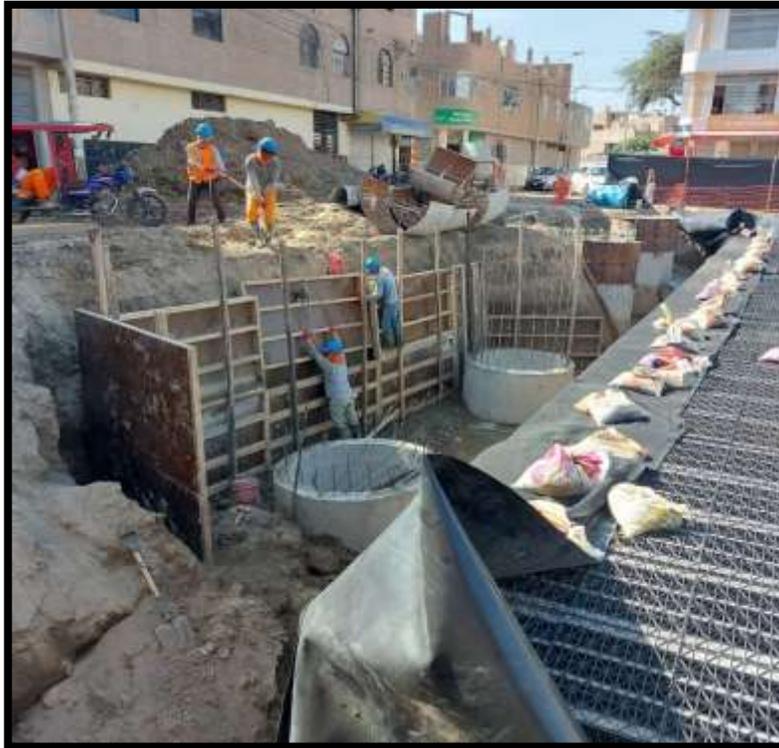
**FOTO N°81: Trabajos de encofrado o entibado de madera de 3 m. de longitud con 3 m. de profundidad, evitando cualquier desprendimiento de material que pueda generar accidentes en los trabajadores que se ubican en el nivel inferior del tanque de tormentas.**

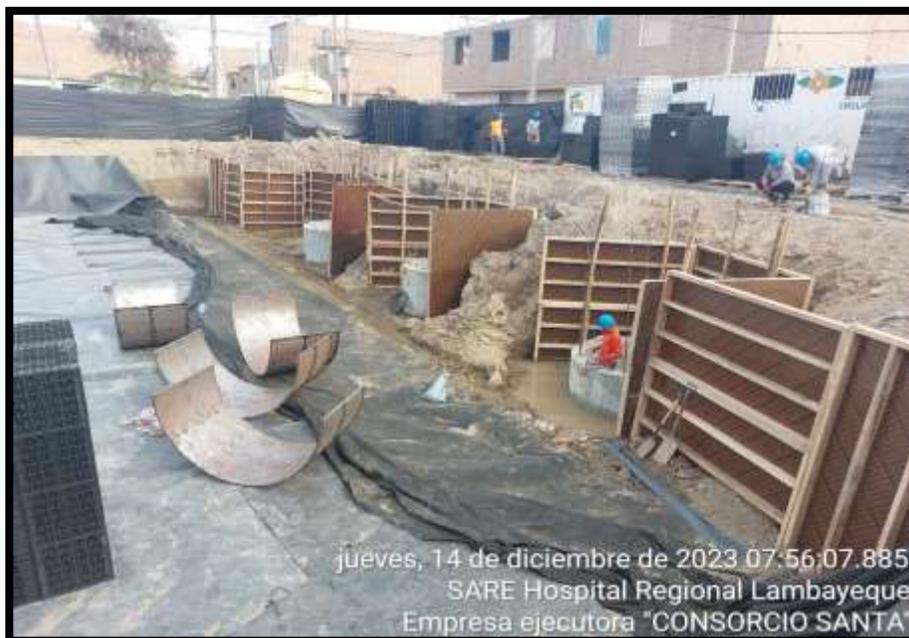
**FOTO N°82: Se continúan con los trabajos de encofrado o entibado de madera de 3 m. de longitud con 3 m. de profundidad.**

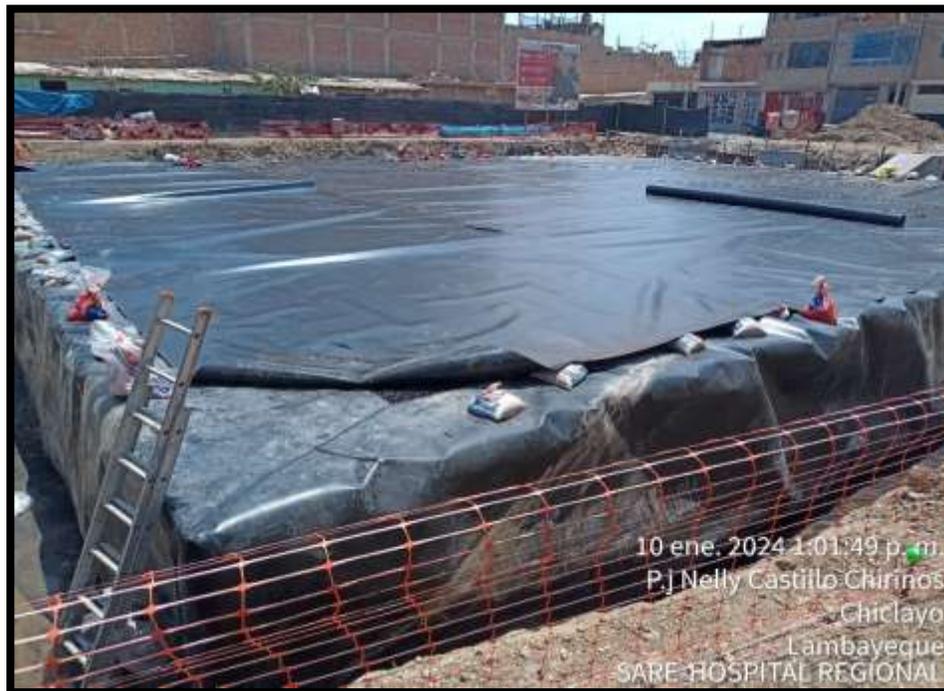
**FOTO N°85:** Se observa trabajos de sellado por termofusión en los traslapes de geomembrana, evitando que la geomembrana contenga grietas o cortes.

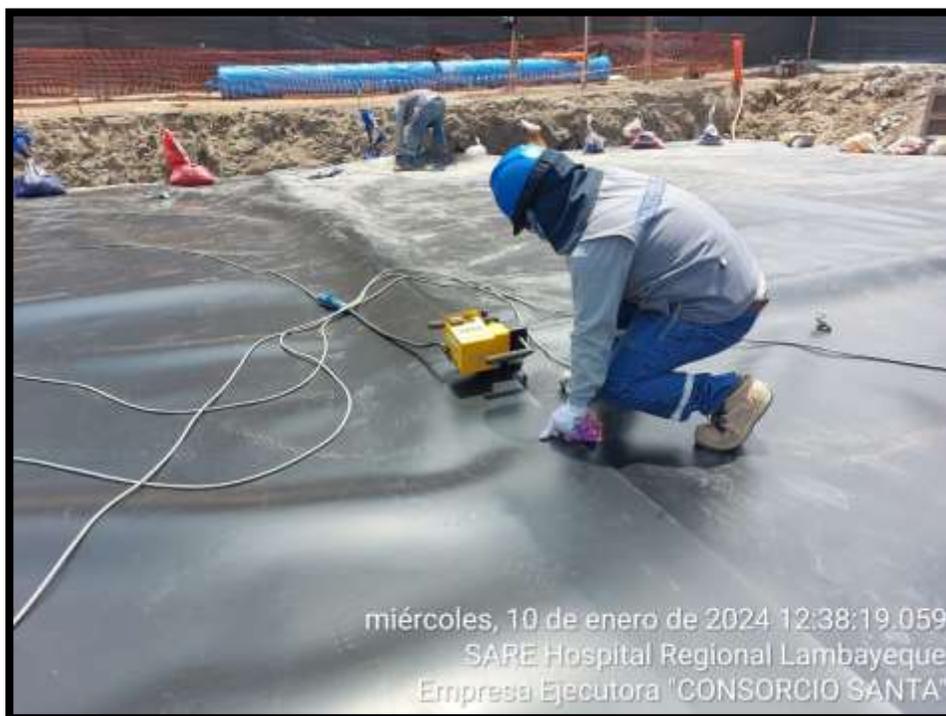
**FOTO N°86:** Se observa trabajos de sellado por termofusión alrededor de la tubería de inspección y ventilación, colocando un parche de geomembrana para su adhesión.

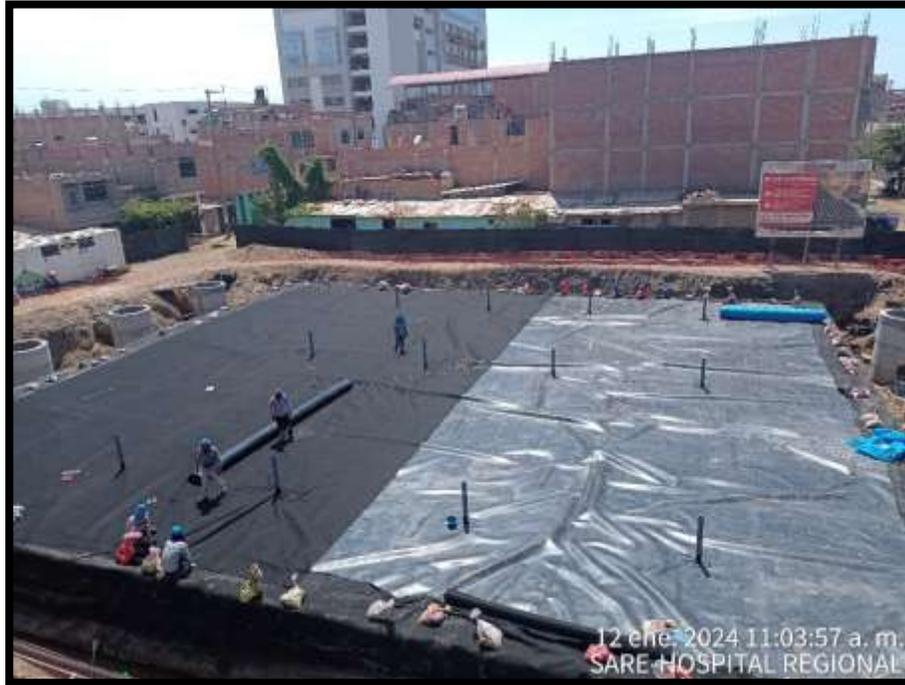
**FOTO N°87:** Se observa trabajos de instalación de material geotextil, cubriendo a la geomembrana.

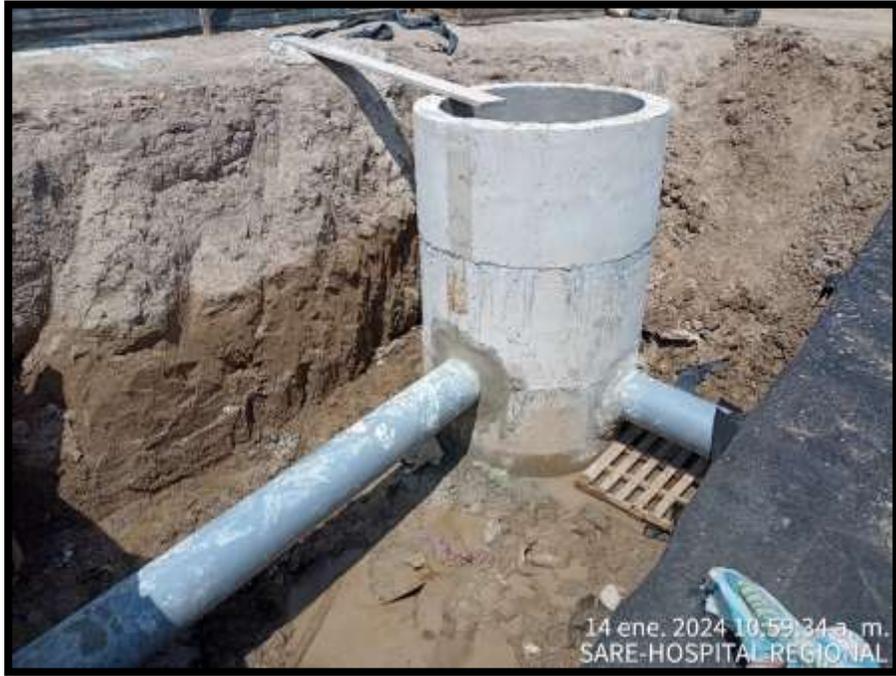
**FOTO N°91:** Se observa conexión de tubería PVC de Ø400 mm, de buzón de ingreso hacia las celdas temporales de almacenamiento y de buzón de concreto que funcionará como desarenador hacia el buzón de ingreso y salida de agua.

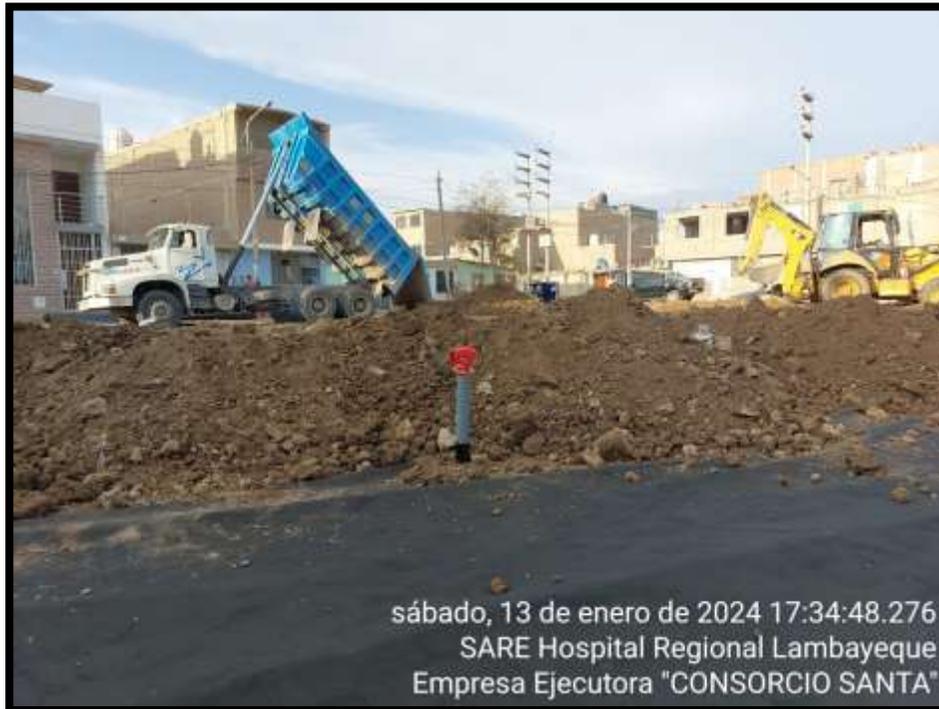
**FOTO N°92:** Se observa trabajos de relleno con material propio sobre las celdas temporales de almacenamiento, este relleno tendrá una altura de 1 m.

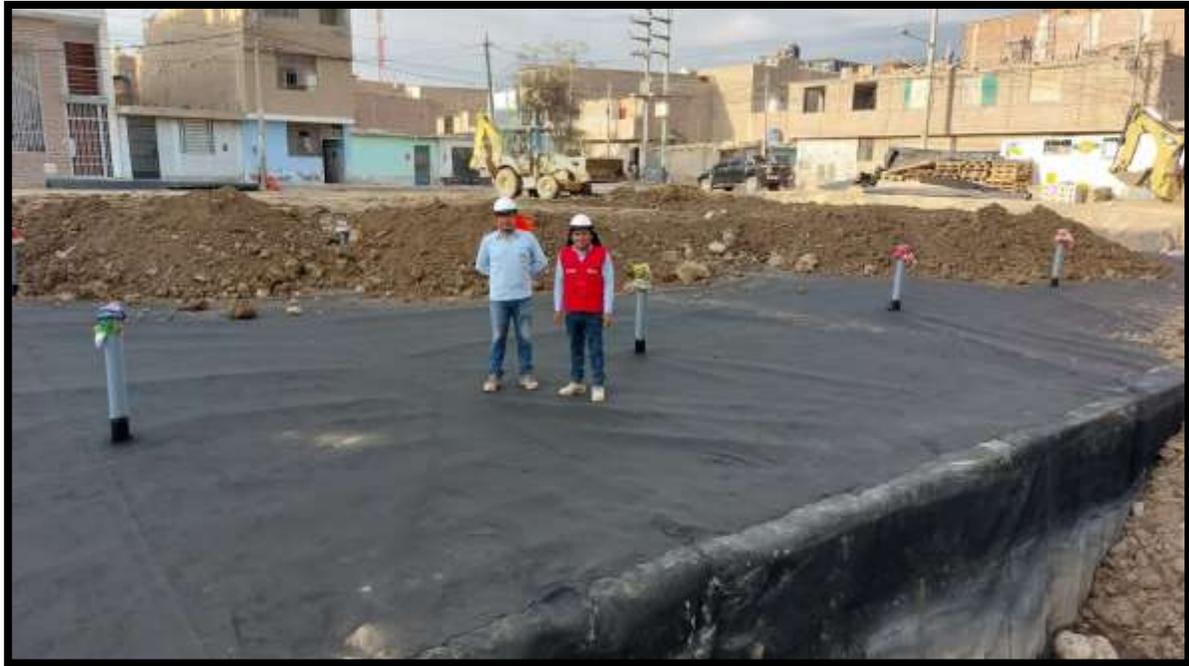
**FOTO N°93:** Se observa equipo técnico de la empresa contratista, verificando los niveles y el material propio que se está utilizando para el relleno.

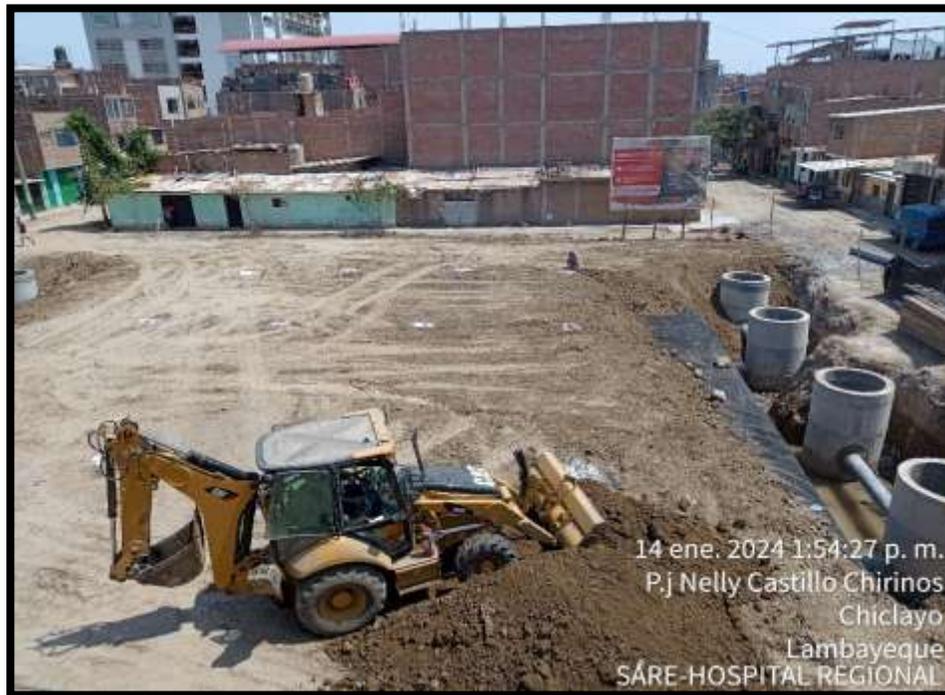
**FOTO N°94:** Se observa trabajos de relleno con material propio seleccionado, que será utilizado para rellenar los espacios vacíos producidos por la excavación inicial.

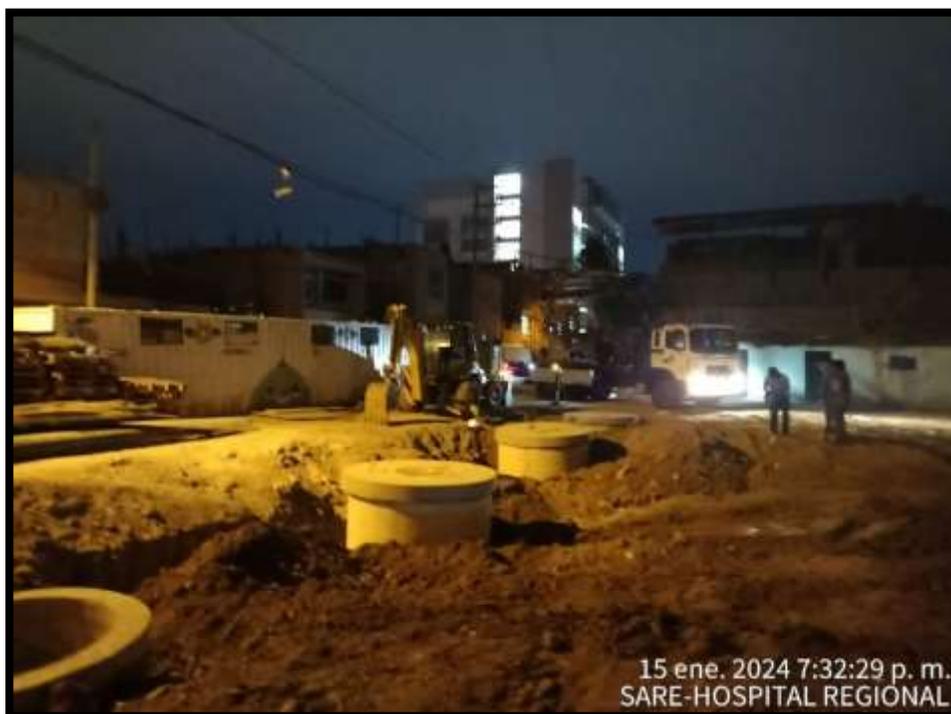
**FOTO N°95:** Se observa trabajos de colocación de techos de buzones, indicando que el equipo técnico de la empresa contratista verifica la nivelación de los techos de concreto.

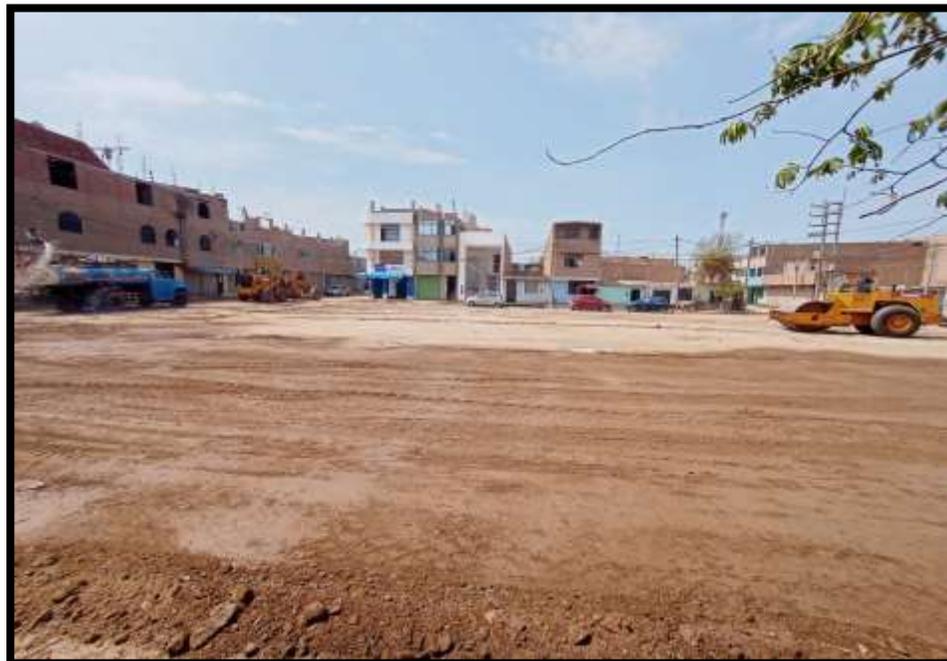
**FOTO N°96:** Se observa trabajos de nivelación, conformación y compactación del material de relleno que ha sido colocado sobre la estructura temporal del tanque de tormentas.

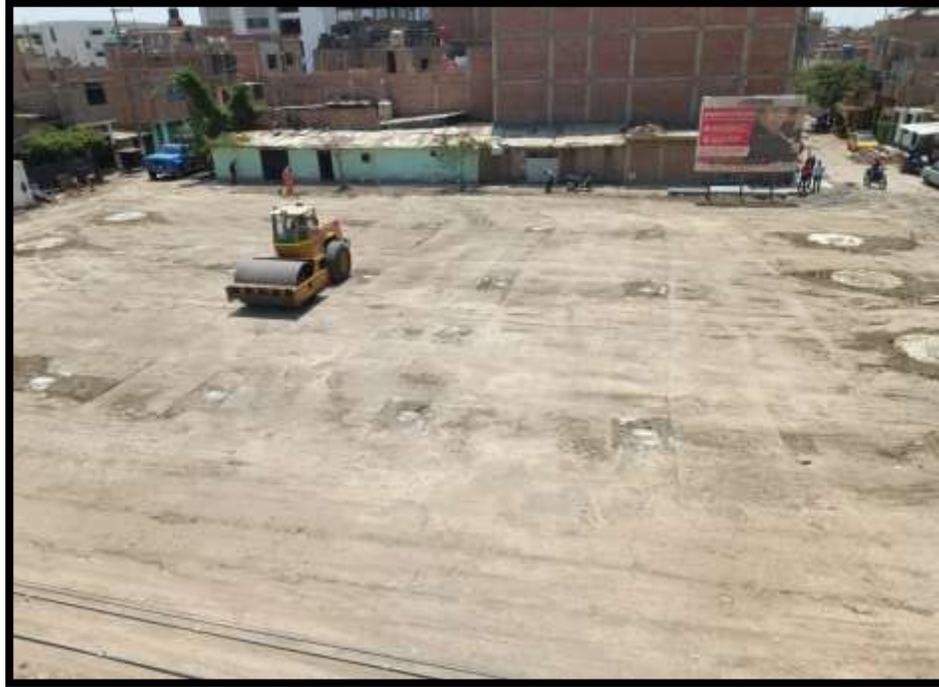
**FOTO N°97: Se observa trabajos de compactación sobre el relleno natural seleccionado que ha sido colocado sobre la estructura temporal.**

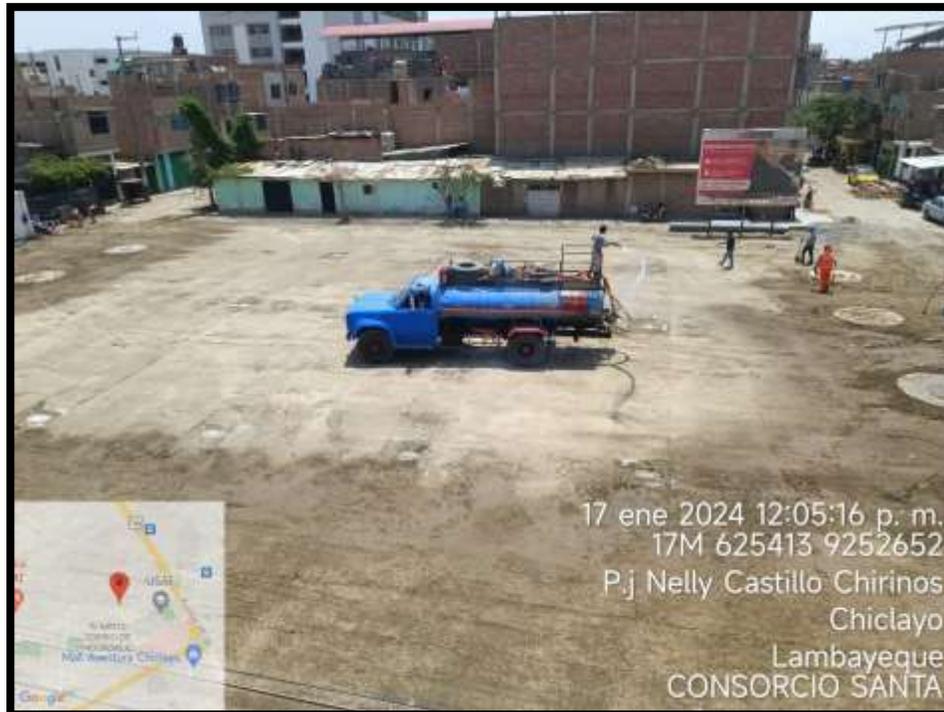
**FOTO N°98: Se observa trabajos el humedecimiento para la conformación de la rasante de relleno natural seleccionado, y posteriormente ser compactada.**

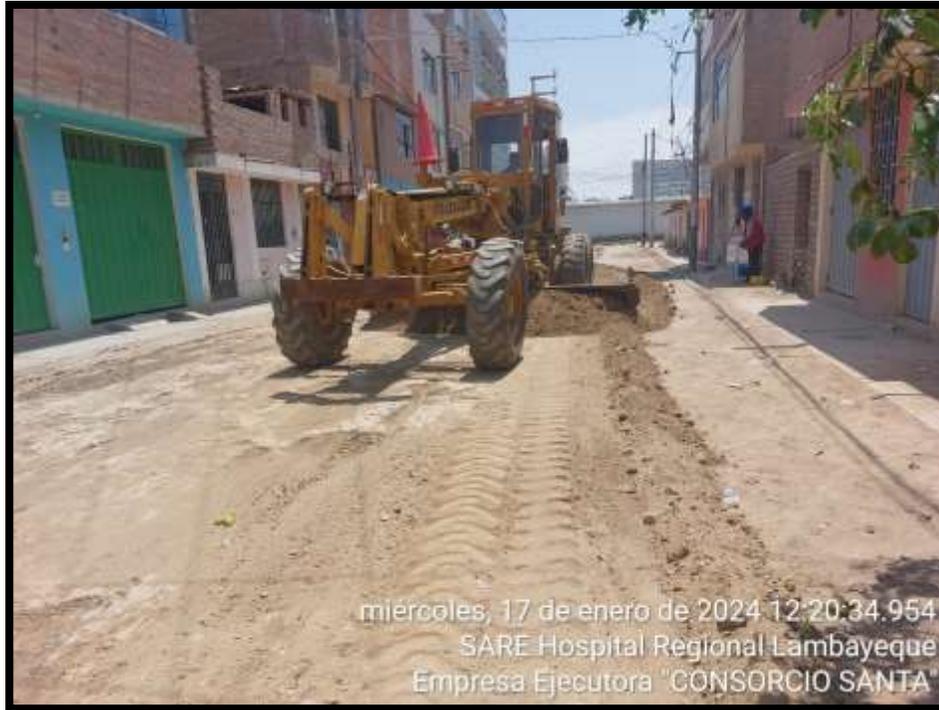
**FOTO N°99:** Se observa trabajos de perfilado y nivelación en las calles adyacentes a la zona de intervención, generando una actividad adicional, y que el proyecto pueda cumplir una mejor funcionalidad.

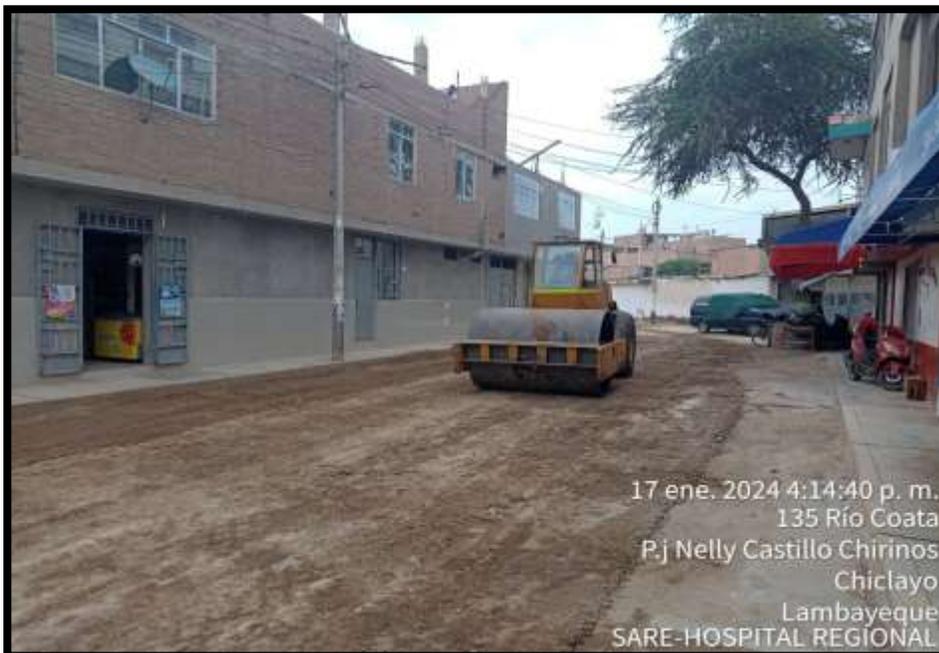
**FOTO N°100:** Se observa trabajos de compactación en la calle Los Jasmines, con la finalidad de generar mayor impacto en la recolección de aguas de lluvias hacia el SARE.
