**“Servicio de Habilitación Temporal del Sistema Alternativo de  
Recolección y Evacuación de aguas de lluvias – SARE en la Localidad  
Hospital Regional, Distrito de Chiclayo, Provincia de Chiclayo,  
Departamento Lambayeque”**

**TRABAJO DE SUFICIENCIA PROFESIONAL  
PARA OPTAR EL TITULO PROFESIONAL DE**

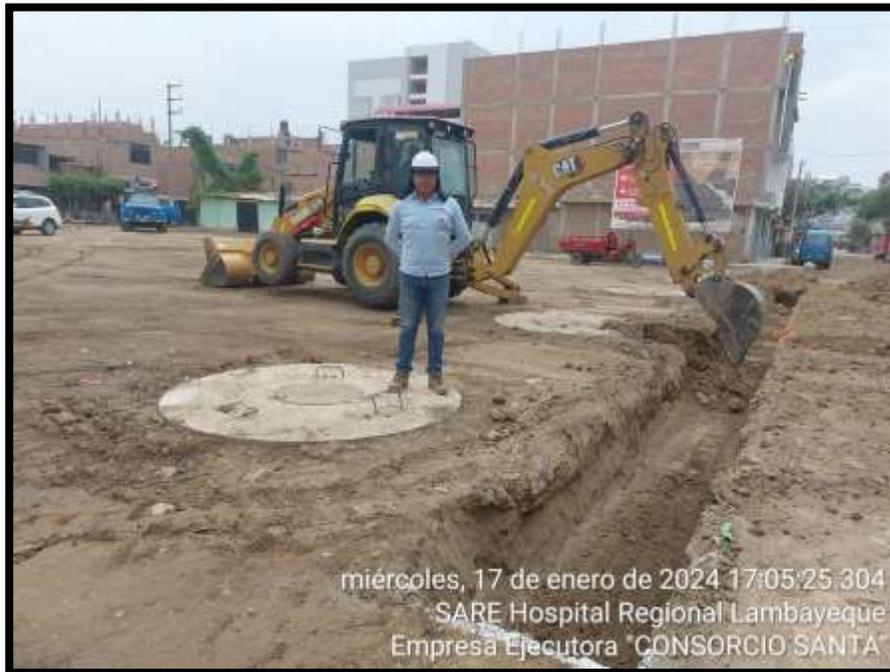
**FOTO N°102:** Se observa el corte de terreno natural en la ejecución para canaletas pluviales de recolección de aguas de lluvia, asimismo se hace los cortes para la colocación de la tubería de conexión hacia los buzones de tipo desarenador.

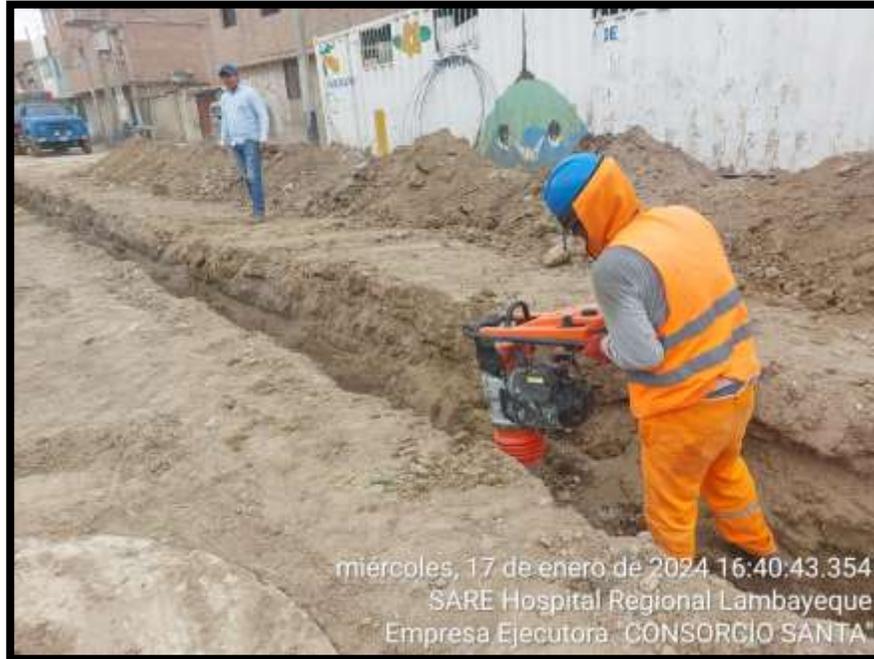
**FOTO N°103:** Se observa la compactación con apisonador en la base donde se colocará el piso de la canaleta pluvial de recolección.

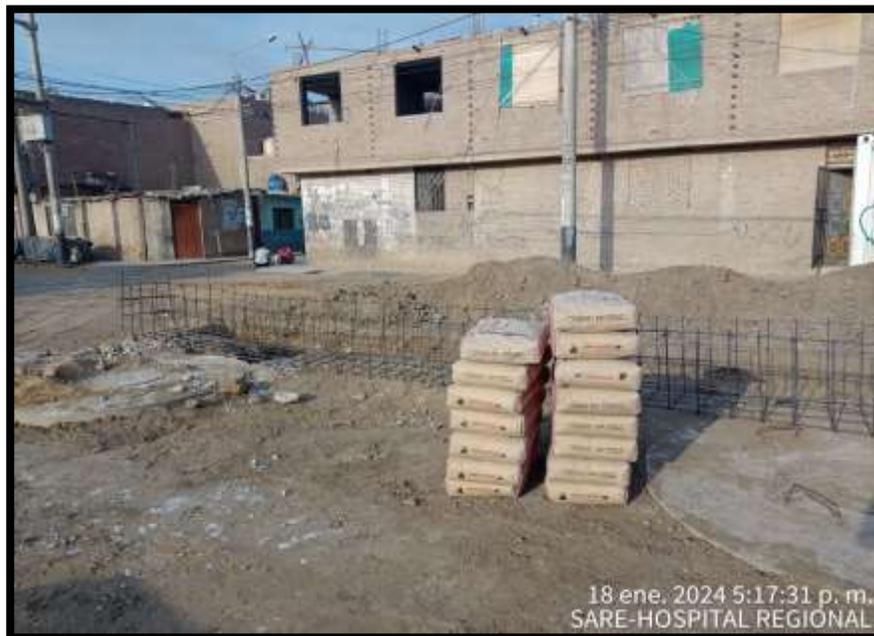
**FOTO N°104:** Se observa el enmallado de acero de refuerzo y el cemento para la conformación de la estructura pluvial de recolección de aguas de lluvias.

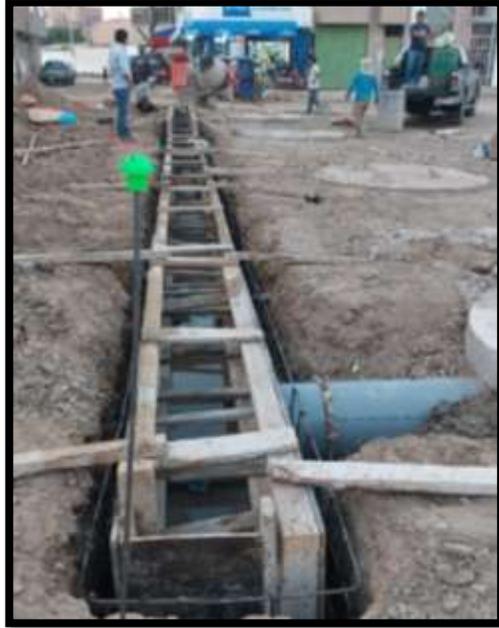
**FOTO N°105:** Se observa el alineamiento adecuado del encofrado para el cuerpo de la canaleta pluvial de recolección de aguas de lluvias.

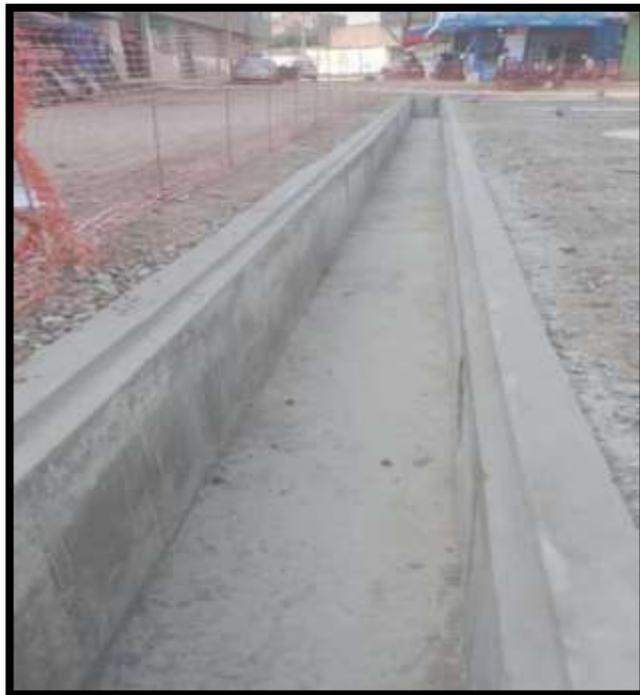
**FOTO N°106:** Se observa el acabado final de la canaleta de recolección de aguas es de tipo pulido, asimismo se indica que la resistencia del concreto es de  $f'c=210 \text{ Kg/cm}^2$ .

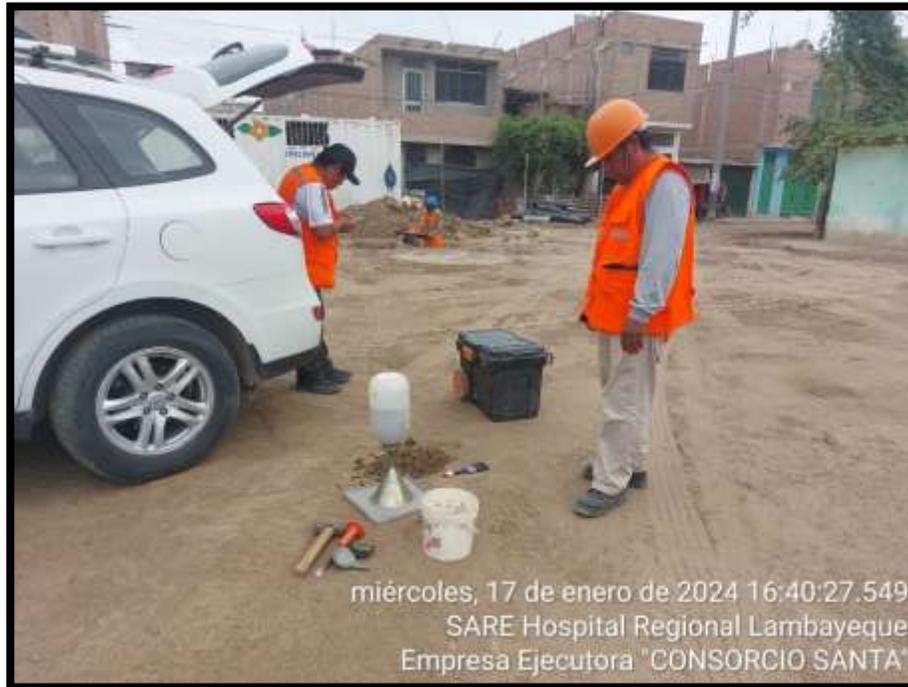
**FOTO N°107:** Se observa la realización del ensayo de densidad de campo de la base conformada por relleno natural.

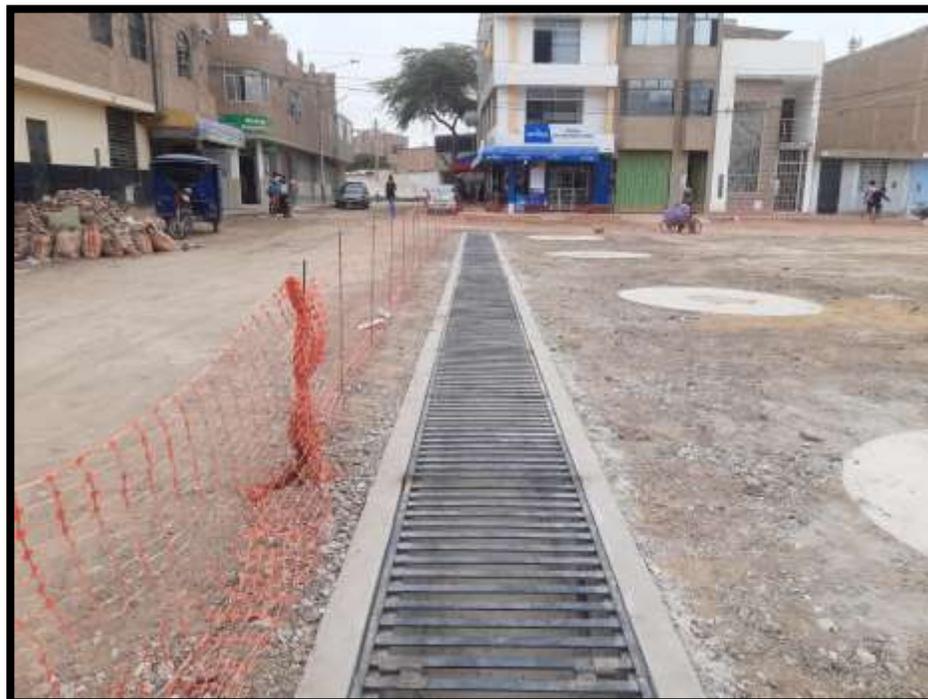
**FOTO N°108:** Se observa la colocación de las rejillas metálicas con platinas en las canaletas pluviales de recolección de aguas de lluvias, en ambos extremos.

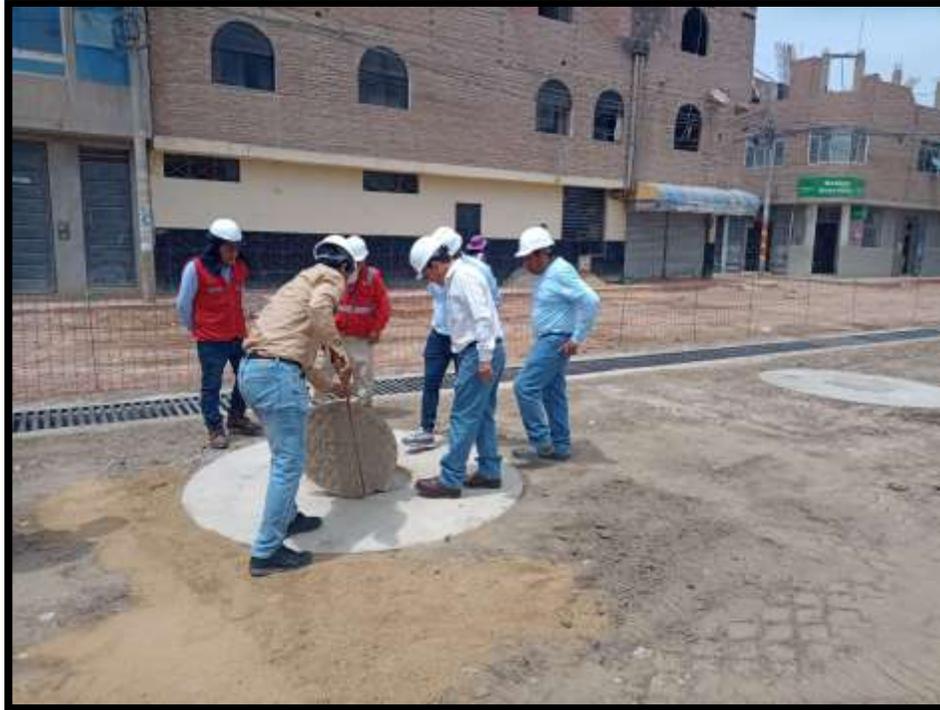
**FOTO N°109: Inspección del equipo técnico del Ministerio de Vivienda, Supervisión y equipo técnico del contratista, verificando trabajos finales de la ejecución del SARE.**

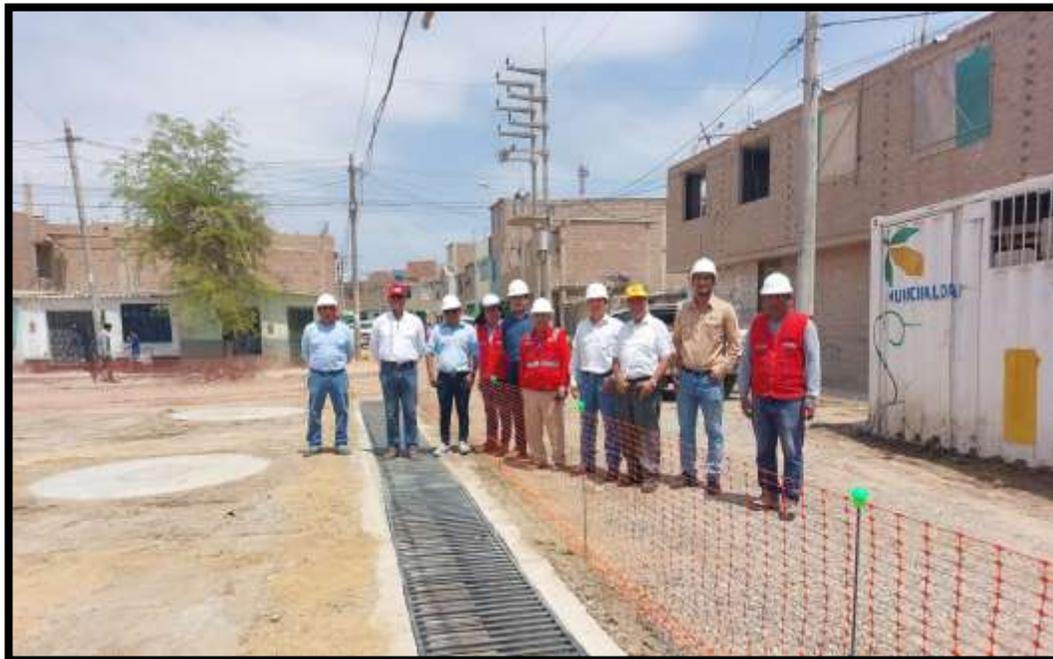
**FOTO N°110: Inspección a la culminación y entrega de trabajos contractuales y adicionales del SARE- HOSPITAL REGIONAL DE CHICLAYO a la entidad del MINISTERIO DE VIVIENDA.**

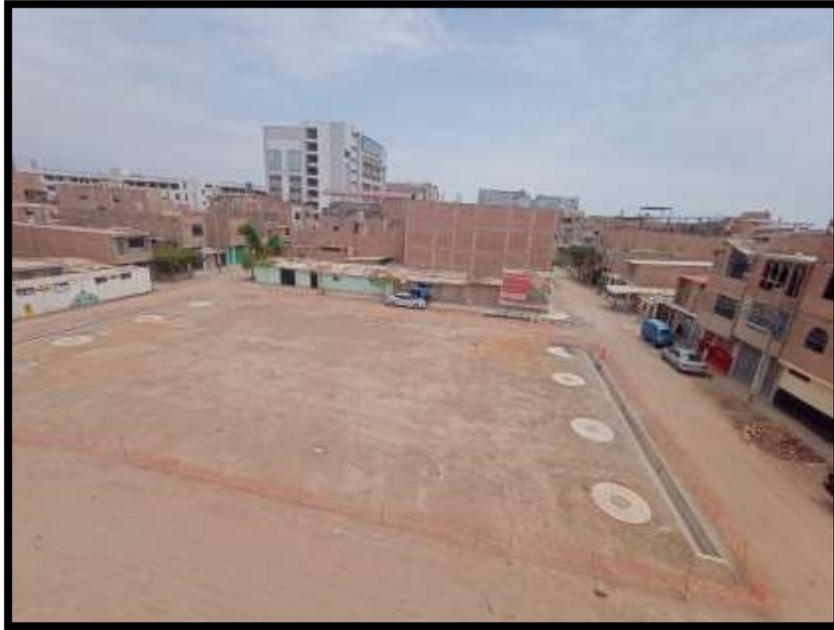
**FOTO N°111: Se observa de manera panorámica la culminación de los trabajos contractuales y adicionales del SARE – HOSPITAL REGIONAL CHICLAYO.**

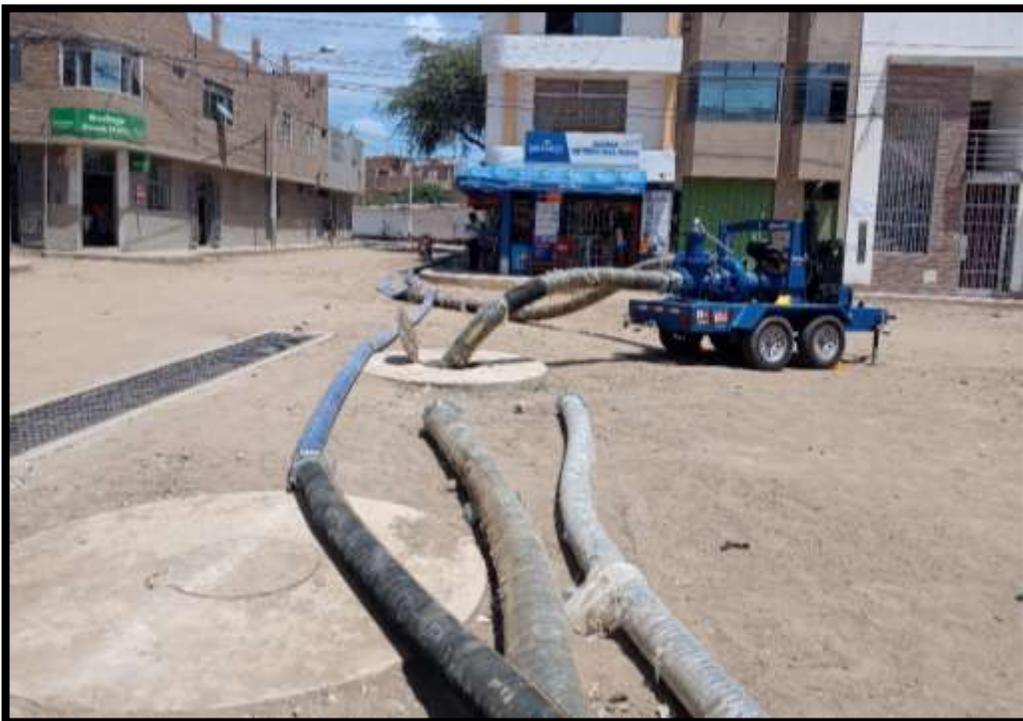
**FOTO N°112: Se observa equipo y accesorios del sistema de bombeo que será utilizado en el SARE – HOSPITAL REGIONAL, durante y después de los eventos climatológicos como son las precipitaciones pluviales, estará a cargo de la empresa EPSEL.**

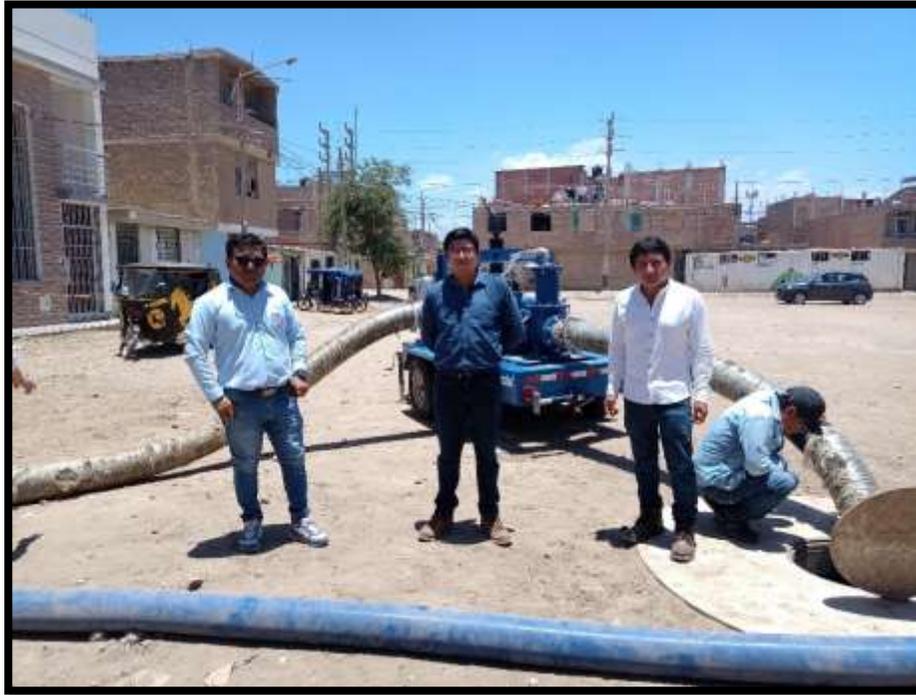
**FOTO N°113: Se observa equipo técnico del contratista, verificando ensayo de recolección, almacenamiento y evacuación de aguas traídas del canal de regadío COIS, ante autoridades Locales, Regionales, Colegio de Ingenieros de Lambayeque y equipo técnico del Ministerio de Vivienda.**

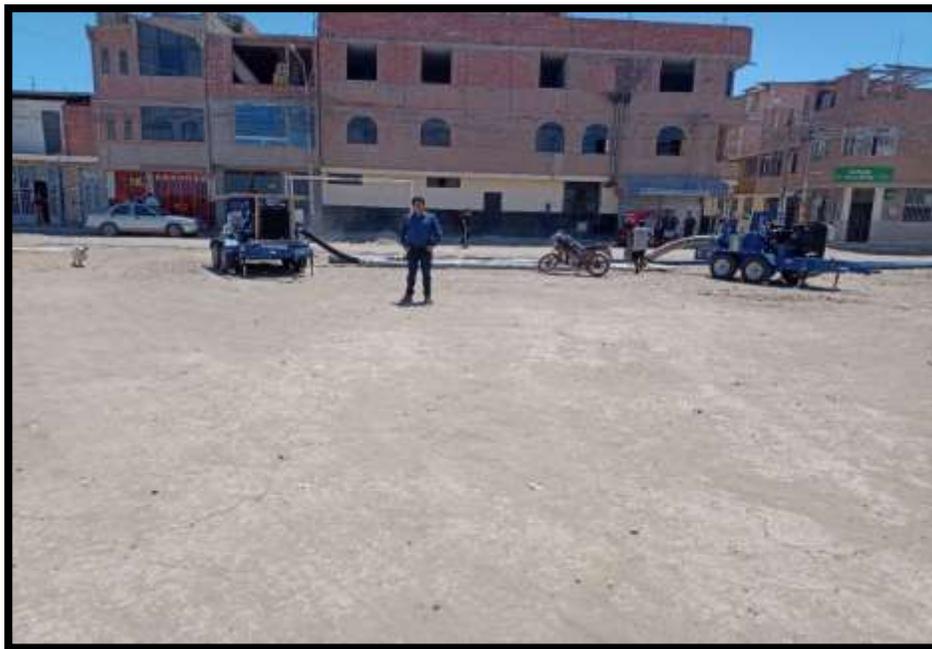
**FOTO N°114: Me encuentro presente en el ensayo de recolección, almacenamiento y evacuación de aguas realizado en el SARE – HOSPITAL REGIONAL DE CHICLAYO.**
