**FACULTAD DE INGENIERÍA CIVIL,
SISTEMAS Y ARQUITECTURA**

TRABAJO DE SUFICIENCIA PROFESIONAL

**“Rehabilitación del Local Escolar 420 Fanny Abanto Calle, Distrito de
Jayanca, Lambayeque – Lambayeque”**

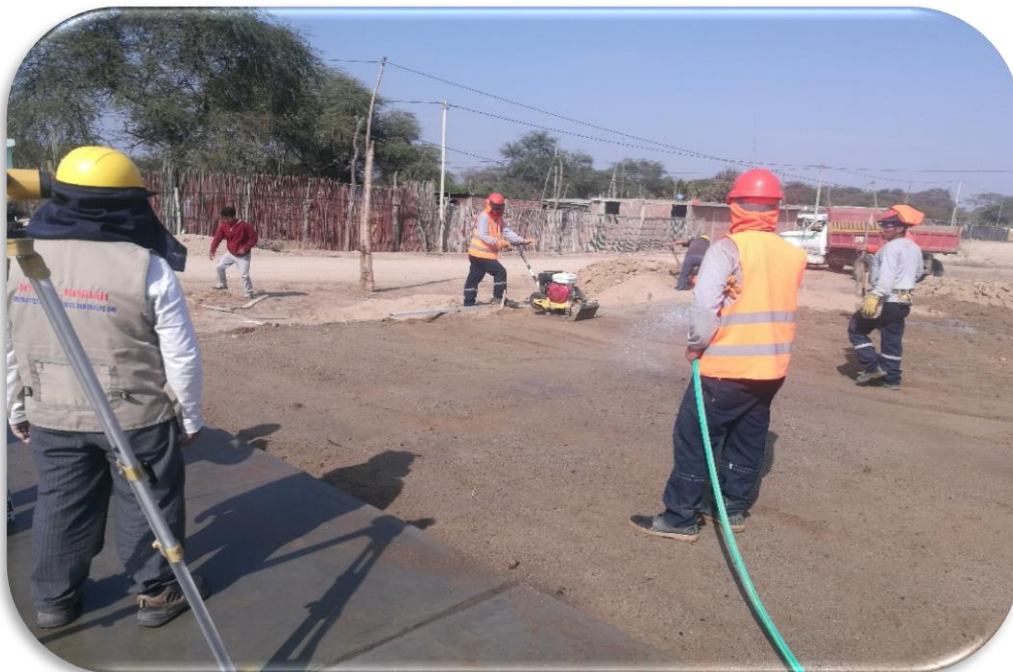
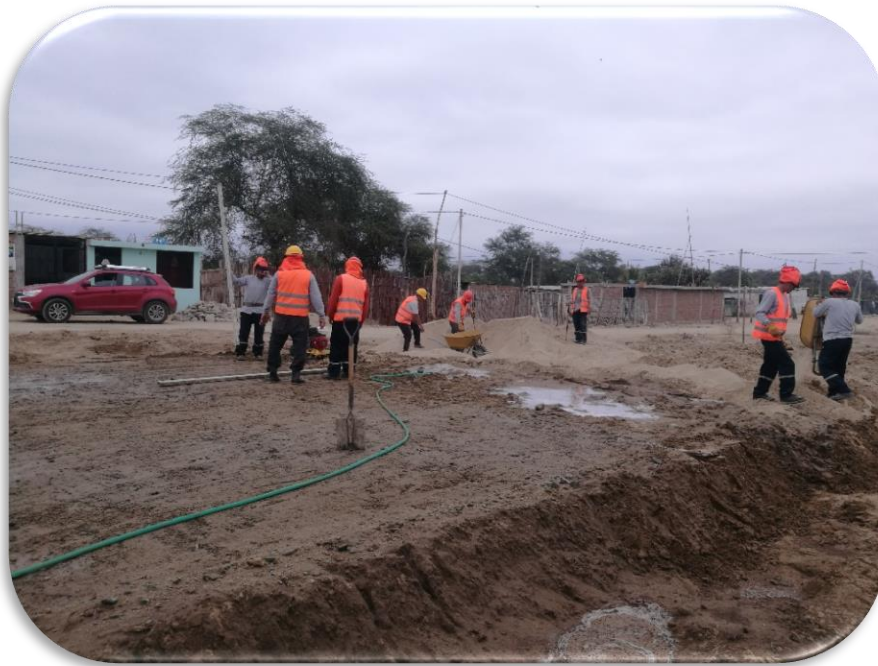
*Imagen 02 y 03: Proceso de relleno y compactación
En plataforma en aulas de contingencia.*

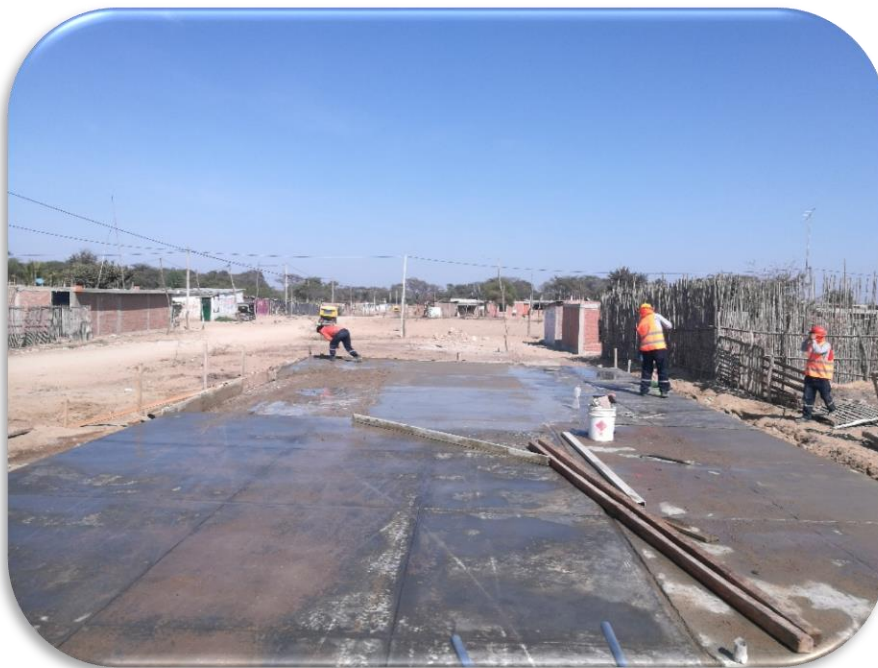
Imagen 04: Vaceado de concreto en plataforma de contingencia.

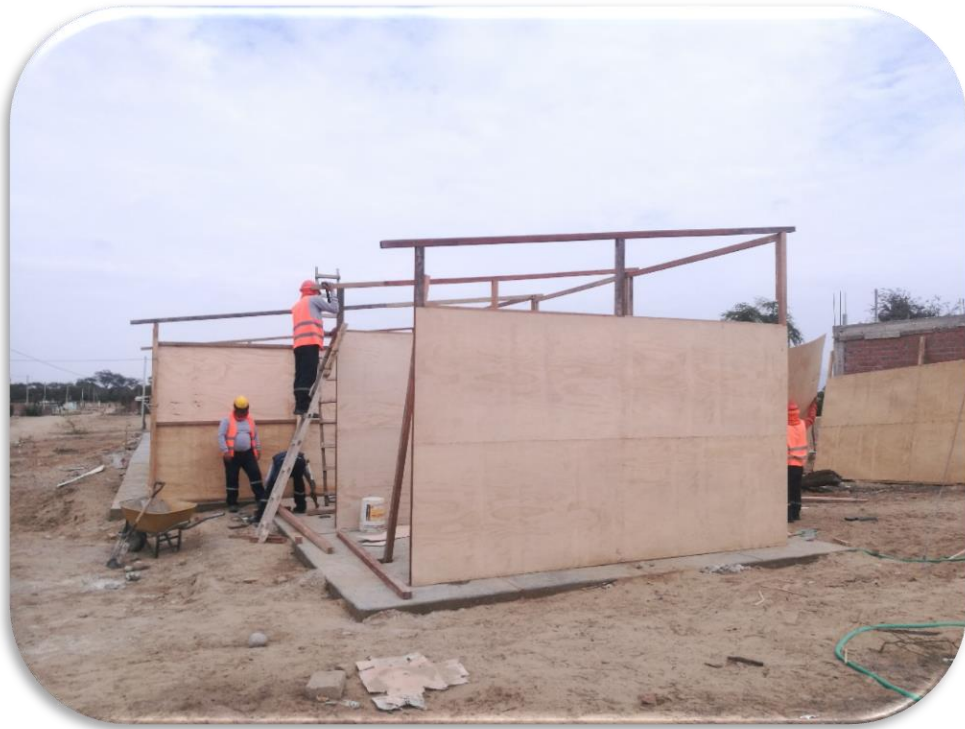
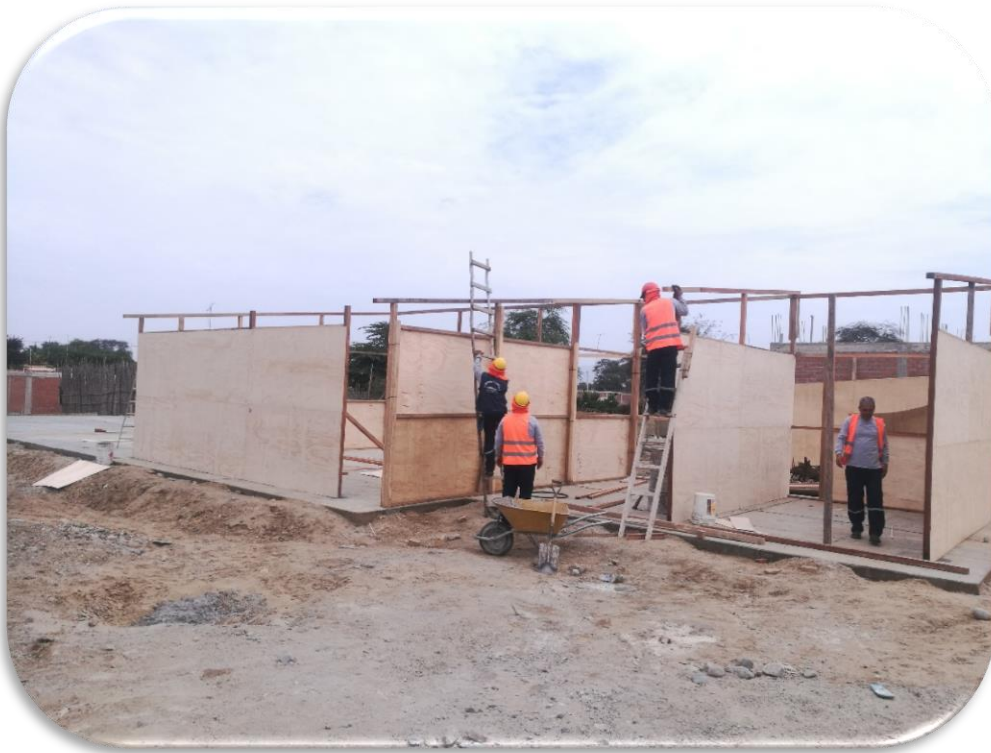
Imagen 05 y 06: Proceso de construcción de Módulos de Aula de Contingencia.

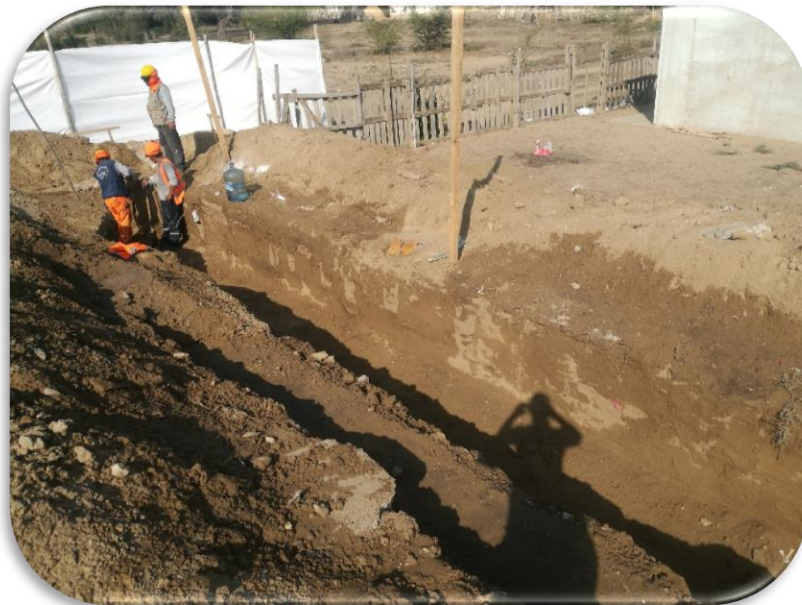
Imagen 07 y 08: Excavación de zanja para Muro de Contención.

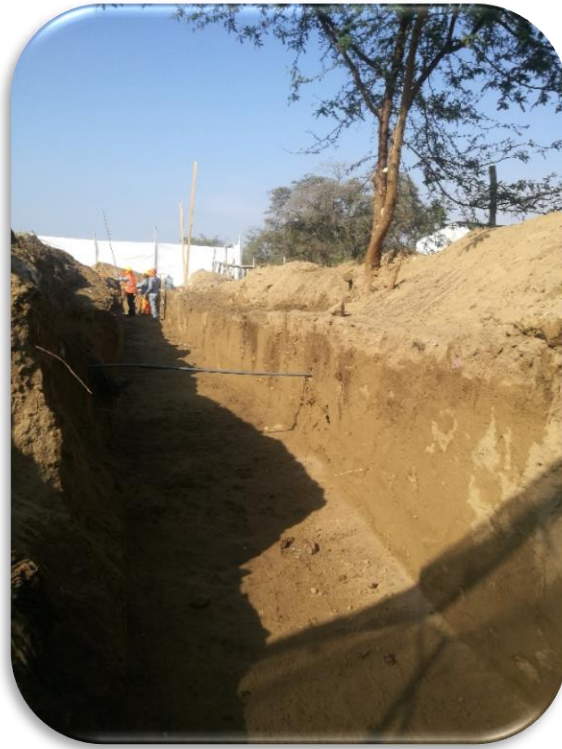
Imagen 09: Se puede apreciar la zanja excavada para cimentación de muro de contención.

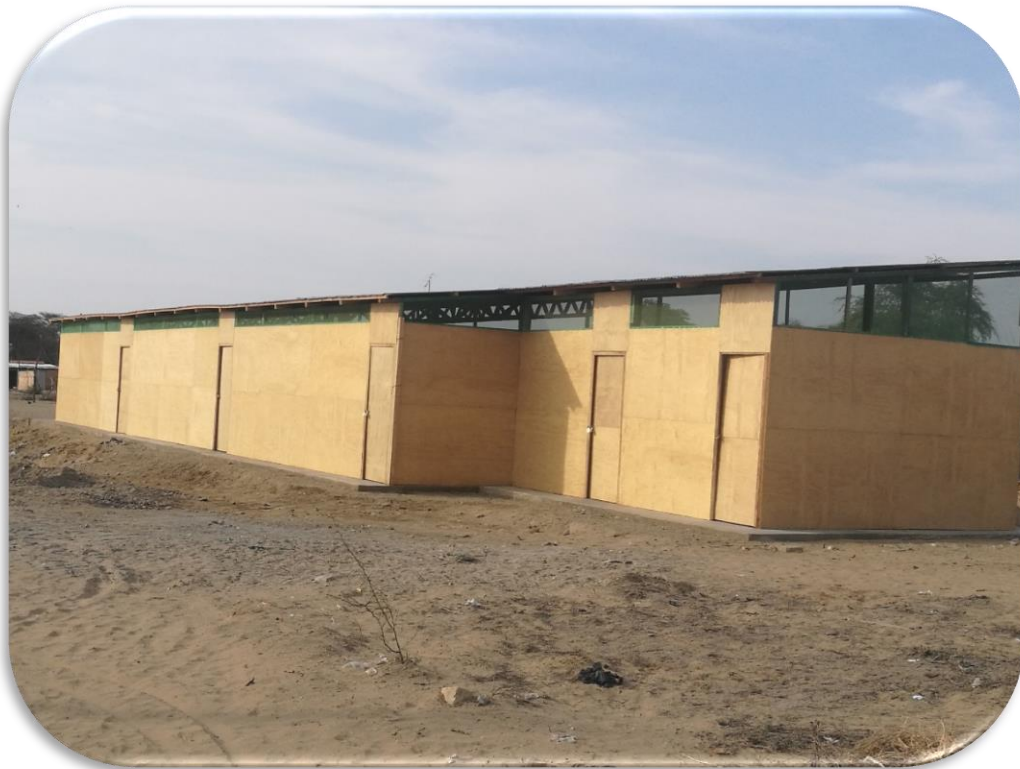
Imagen 11: Se puede apreciar el módulo de contingencia.

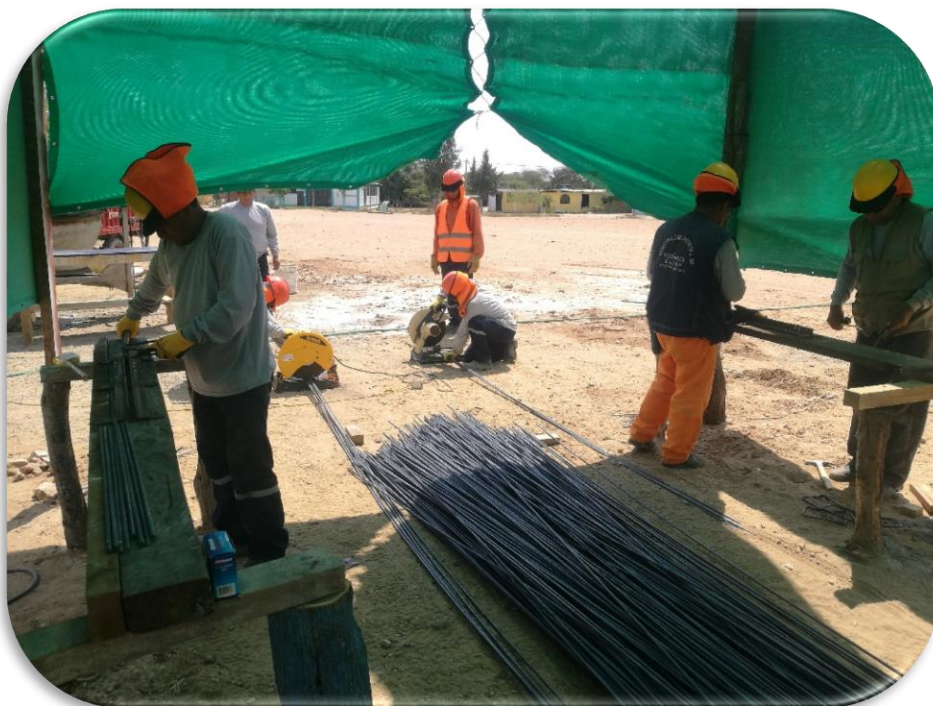
Imagen 12: Corte y Habilitación de Acero.

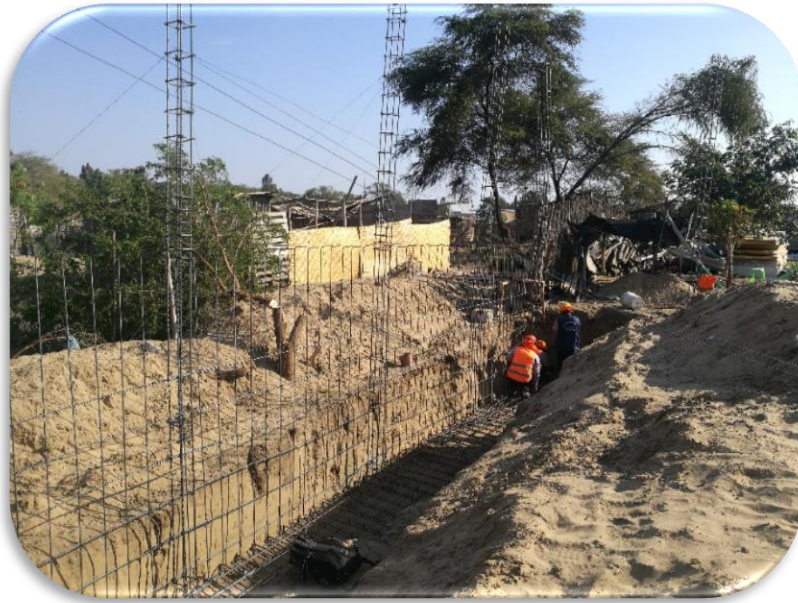
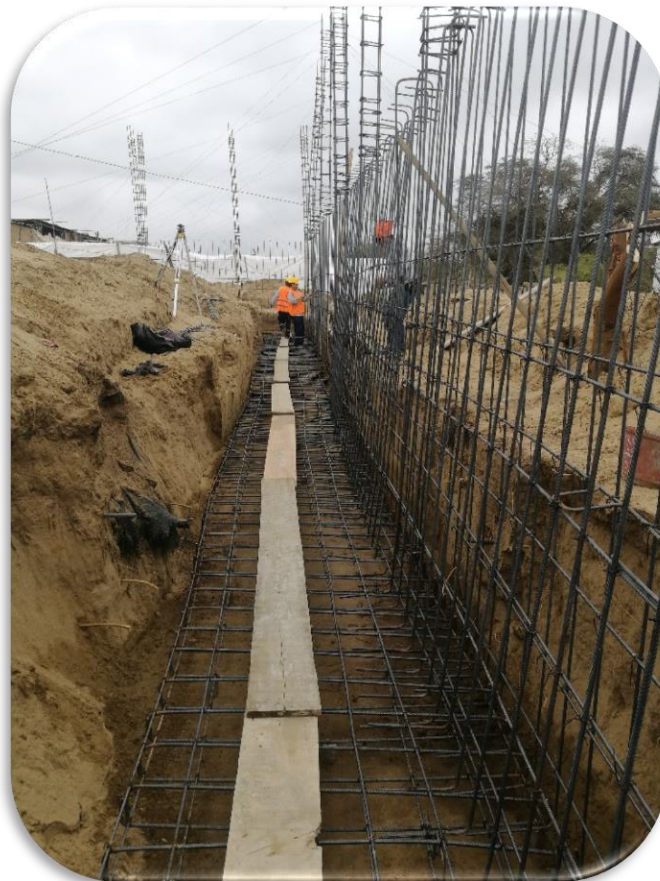
Imagen 13 y 14: Colocación de Acero en Muro de Contención.

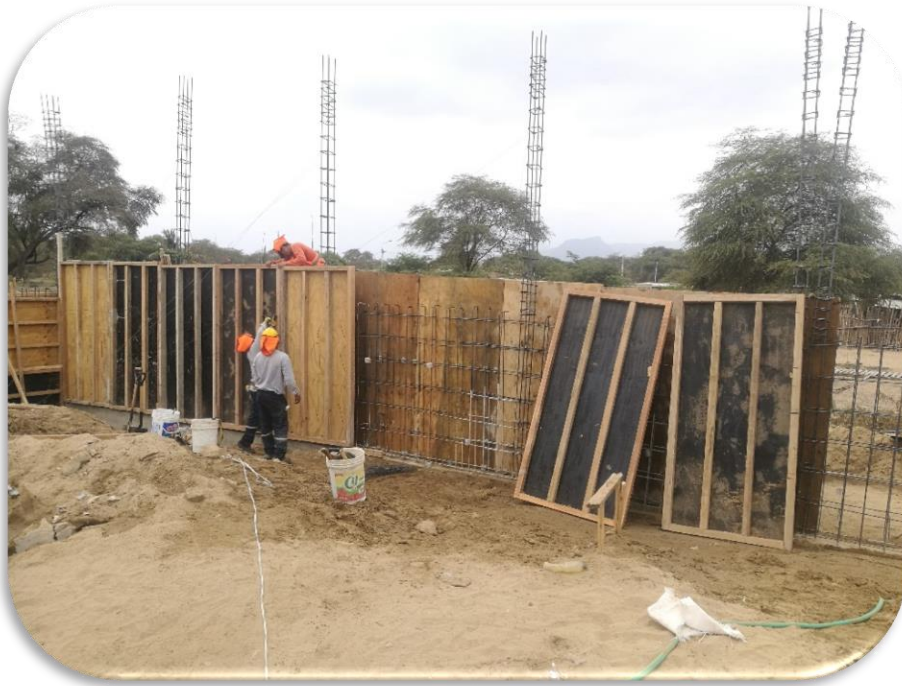
Imagen 15: Proceso de Encofrado en Muro de Contención.

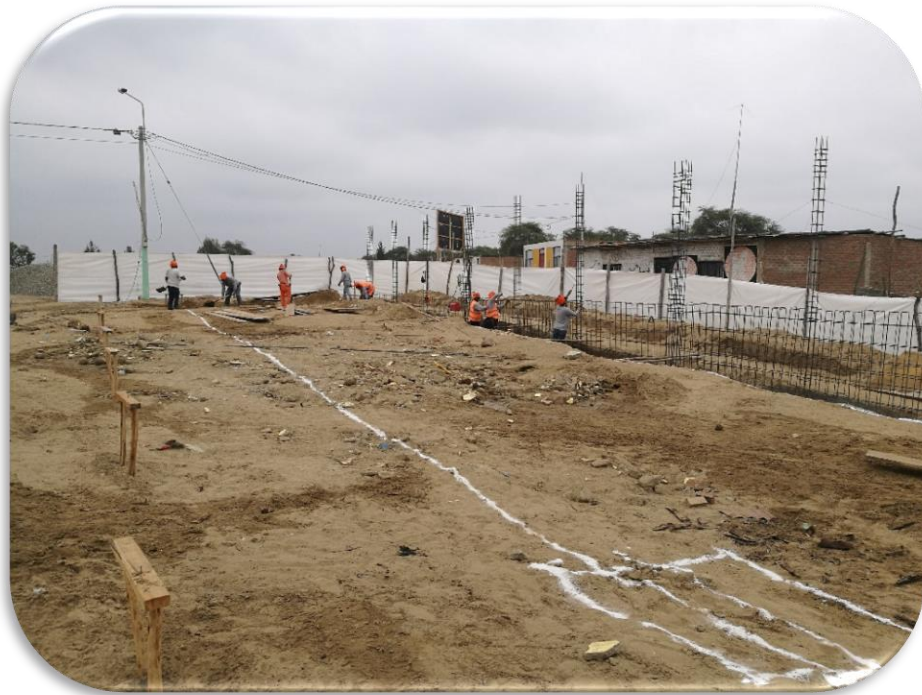
Imagen 17: Trazo para excavación en bloque 01

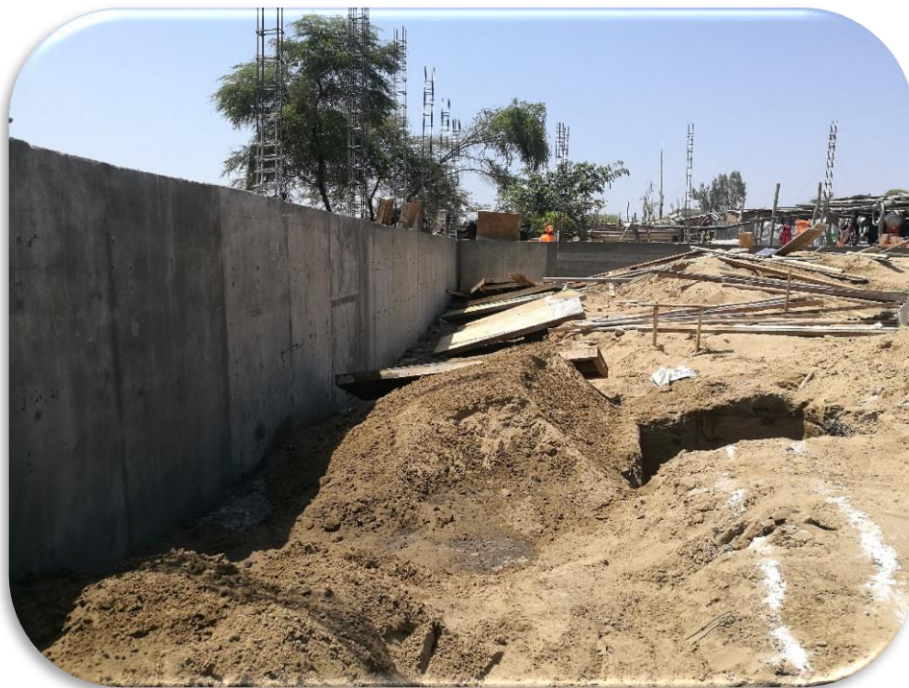
Imagen 18: Concreto en Muro de contención

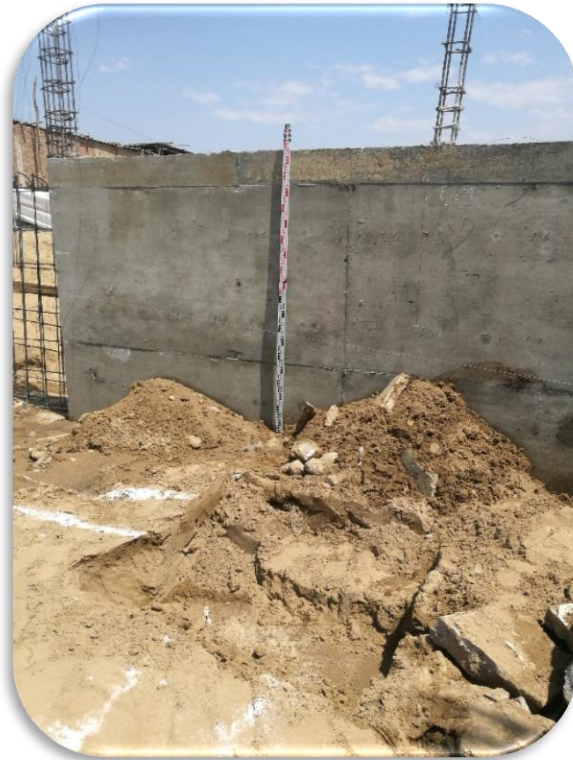
Imagen 19: En la imagen se puede apreciar la medida que deberá ser el relleno.

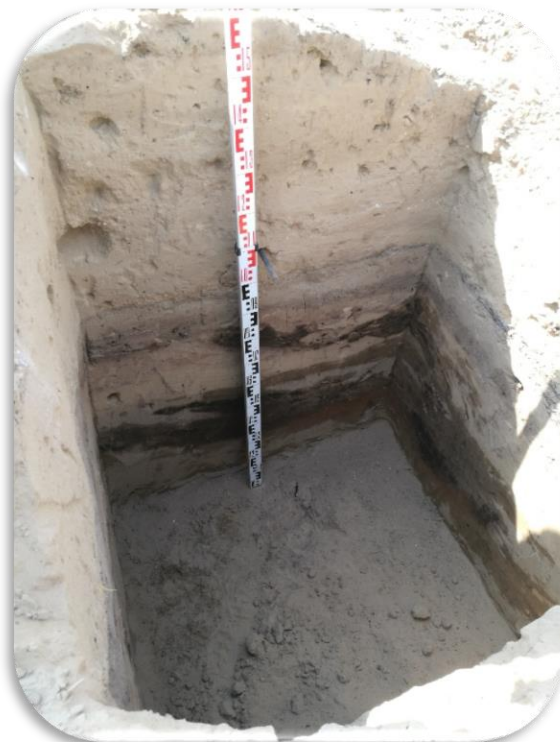
Imagen 20: Zanja para zapatas.

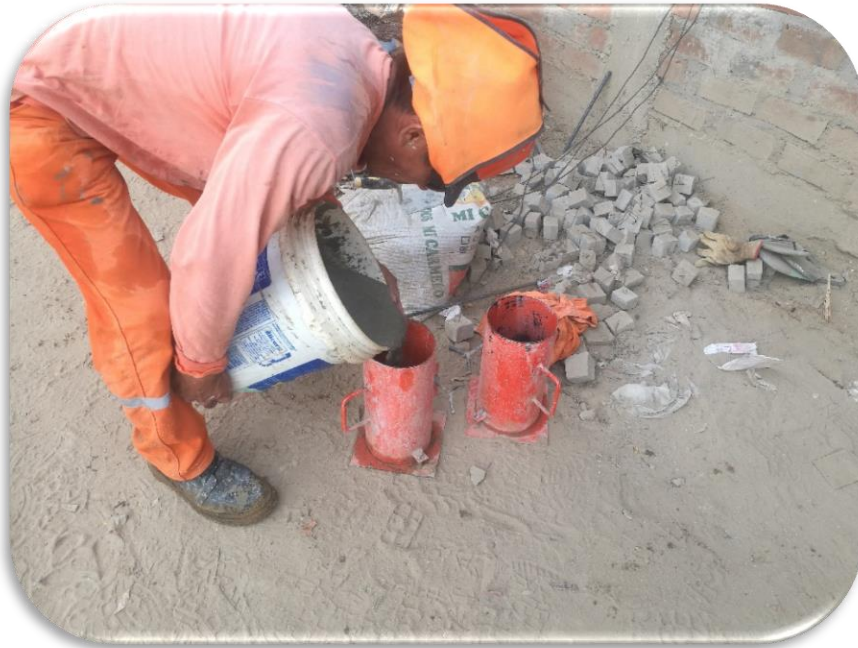
Imagen 21: Proceso de elaboración de testigos de concreto.

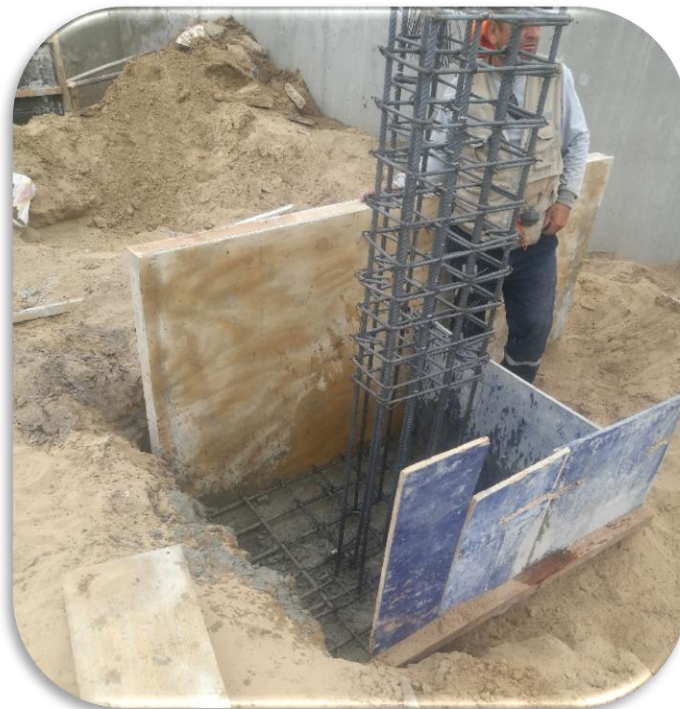
Imagen 22: Encofrado, y vaceado de zapata.

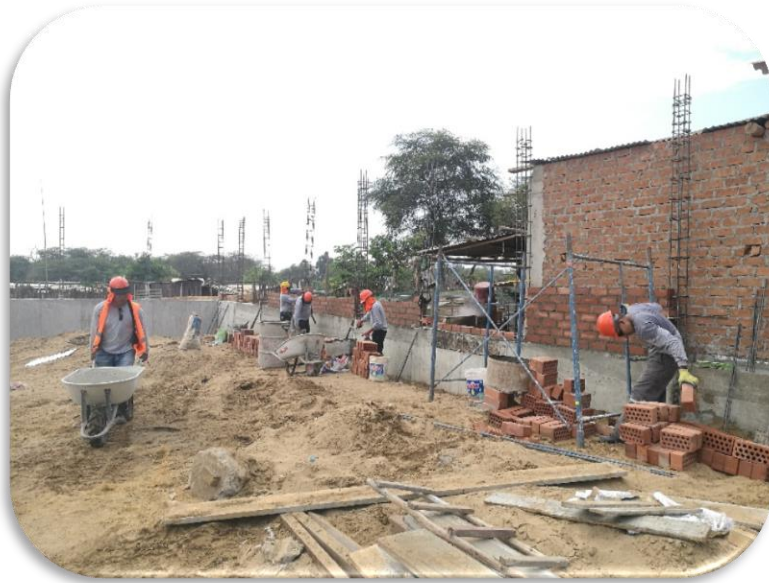
Imagen 23: Asentado de Ladrillo en cerco perimétrico.

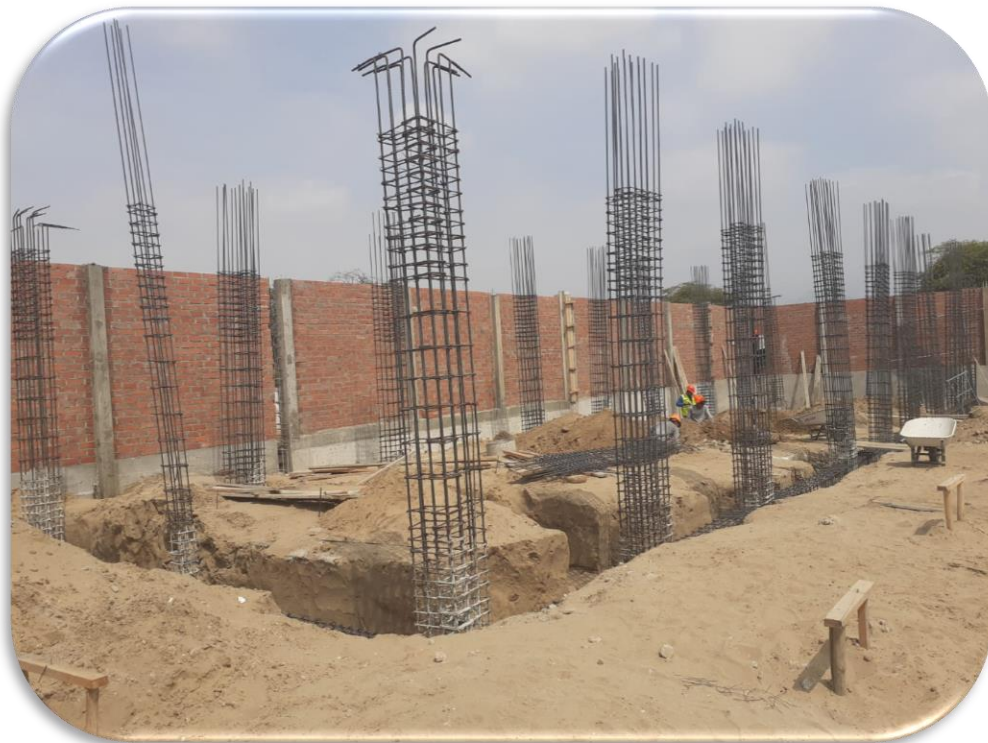
Imagen 24: Izaje de columnas

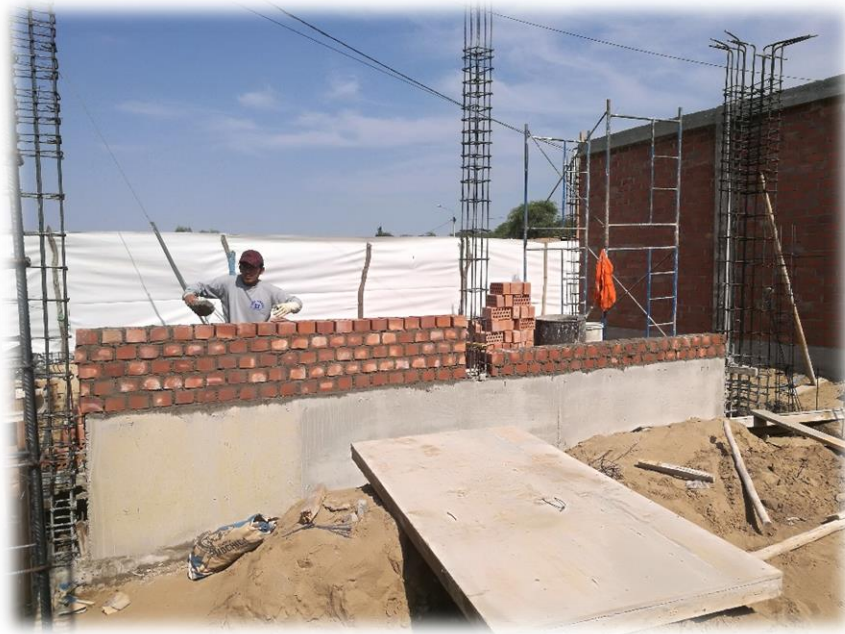
Imagen 25: Asentado de ladrillo tipo sogá, en Bloque 01

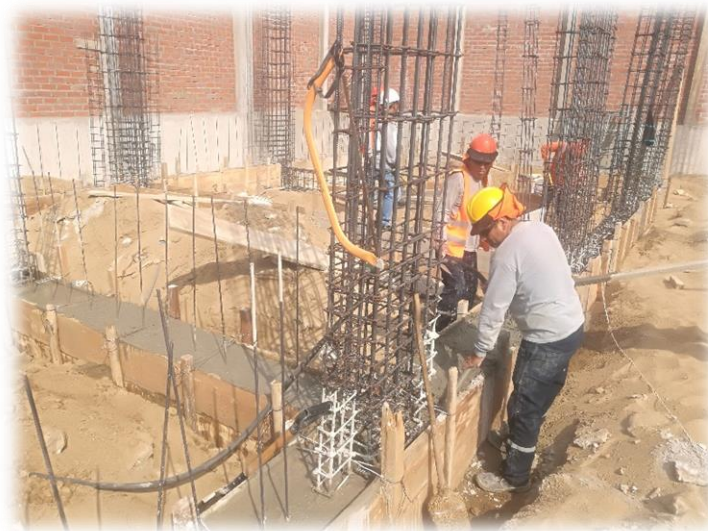
Imagen 26: Vaceado de concreto en vigas de cimentación, en Bloque 01

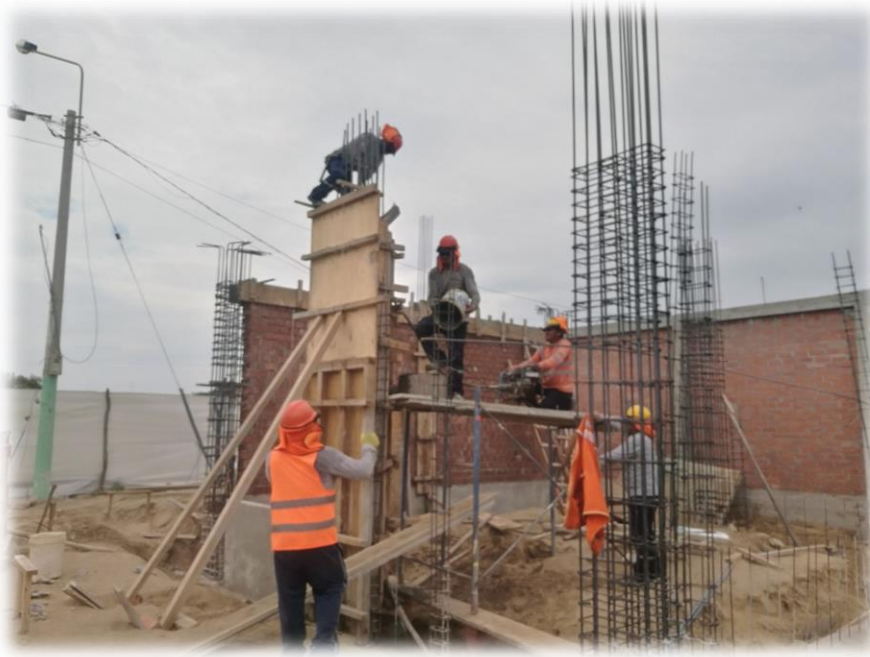
Imagen 27: Vaceado de concreto en Columnas tipo Tee, en Bloque 01

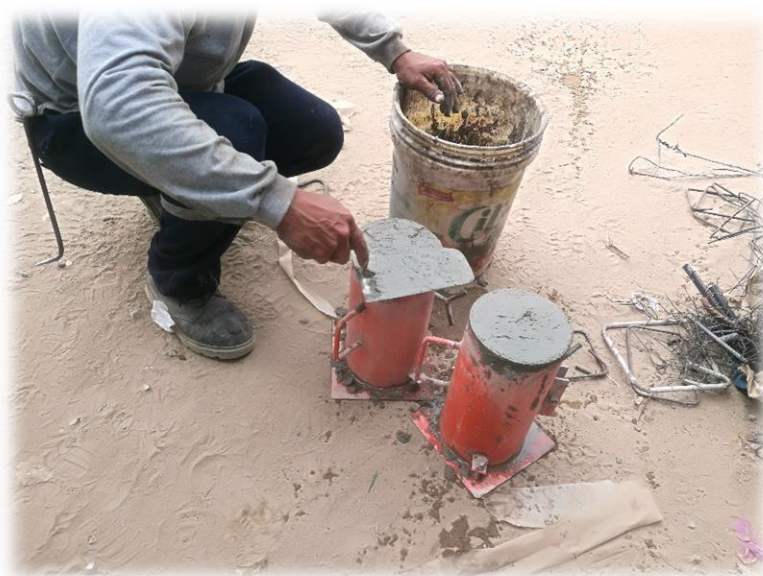
Imagen 28: Proceso de obtención de muestra para elaboración de probeta de concreto

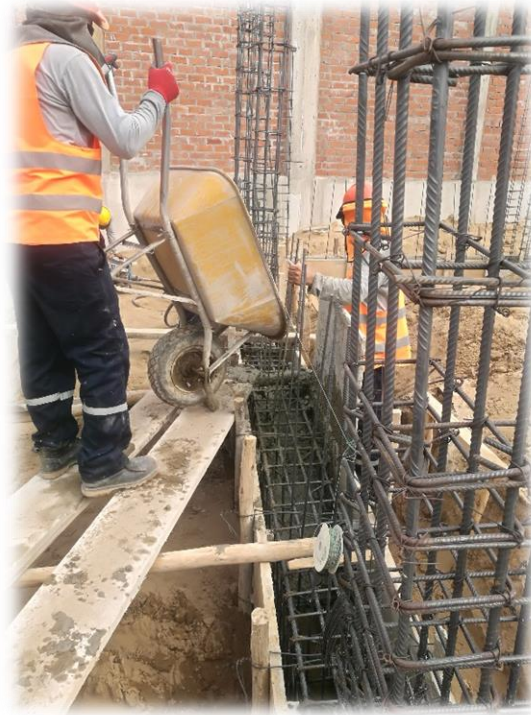
Imagen 29: Proceso de vaceado de concreto en vigas de cimentación en bloque 02.

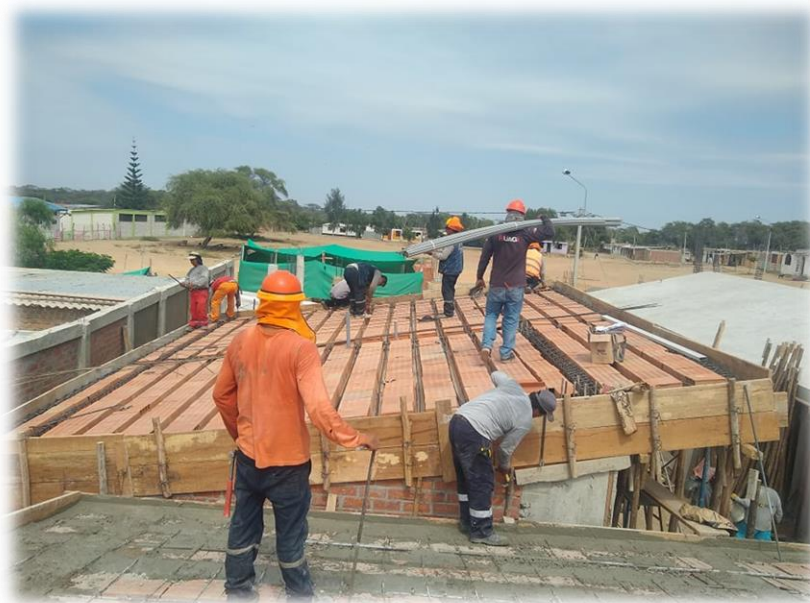
Imagen 30: Proceso de encofrado, colocación de acero, ladrillo para techo, en Bloque 03

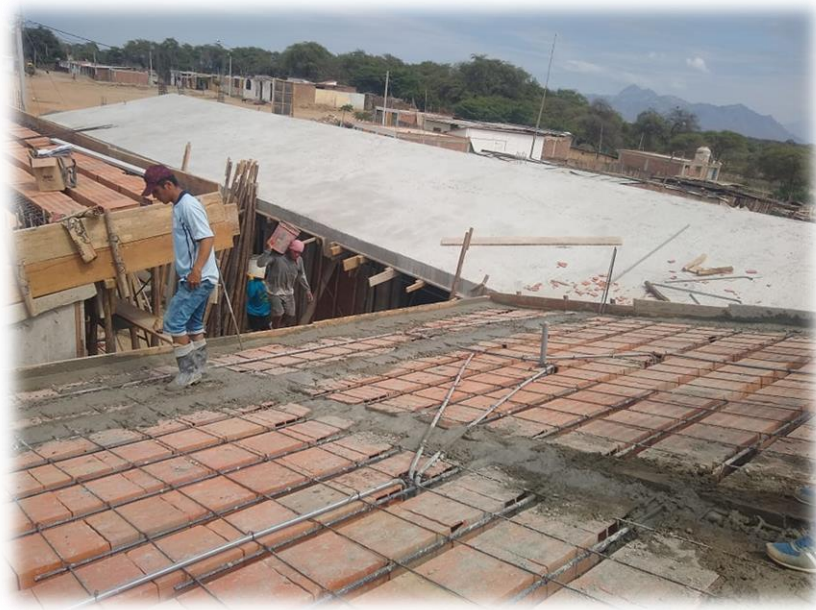
Imagen 31: Vaceado de concreto en losa aligerada, en Bloque 02

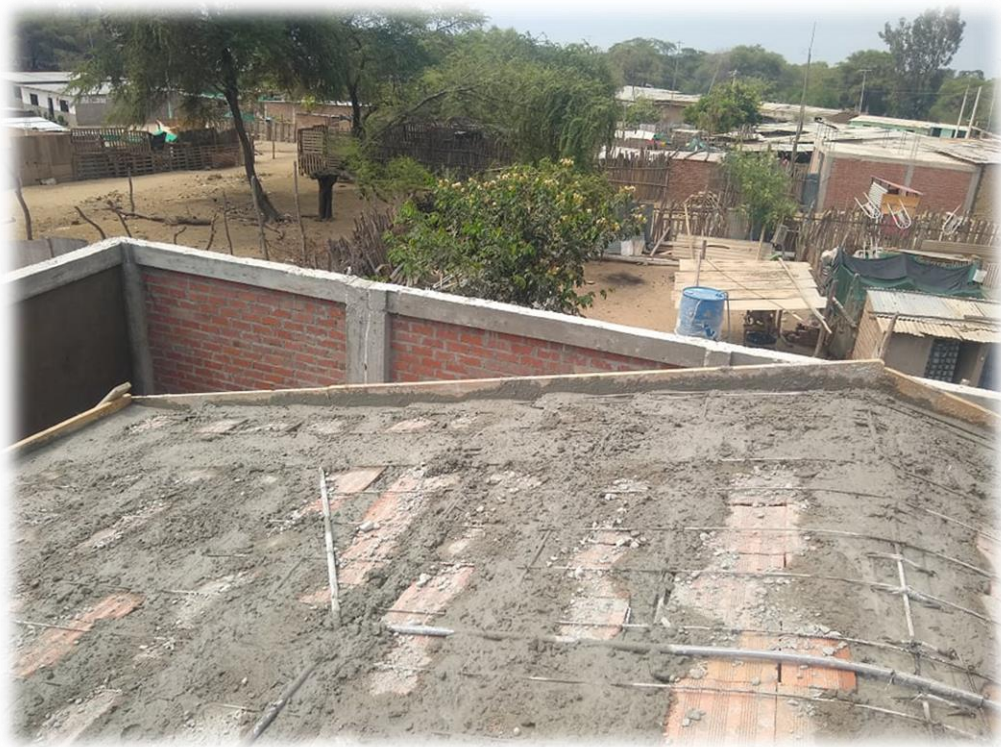
Imagen 32: Vaceado de concreto en losa aligerada, en Bloque 02

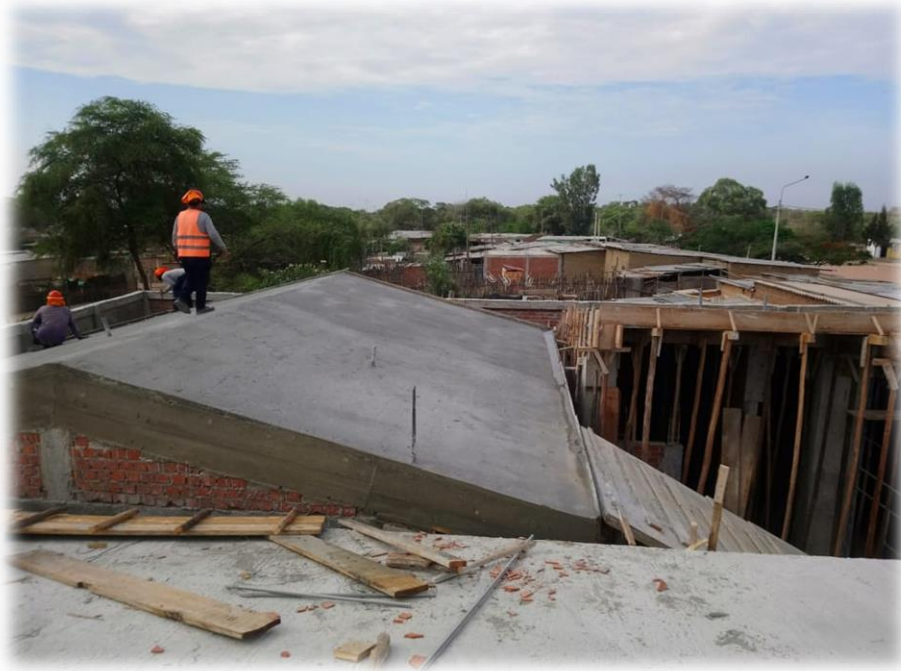
Imagen 33: losa aligerada de bloque 02 culminada

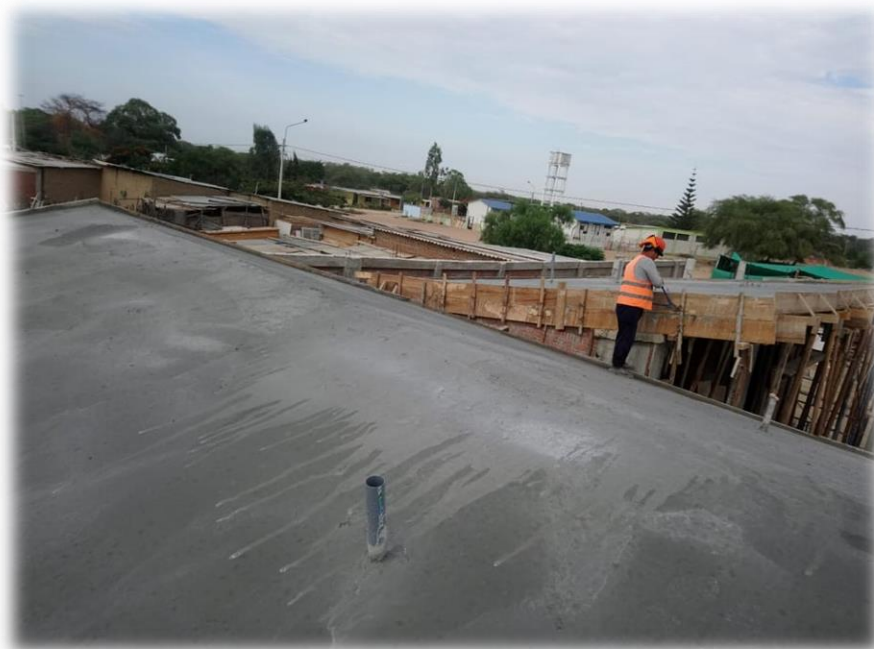
Imagen 34: Losa aligerada de bloque 01 culminada

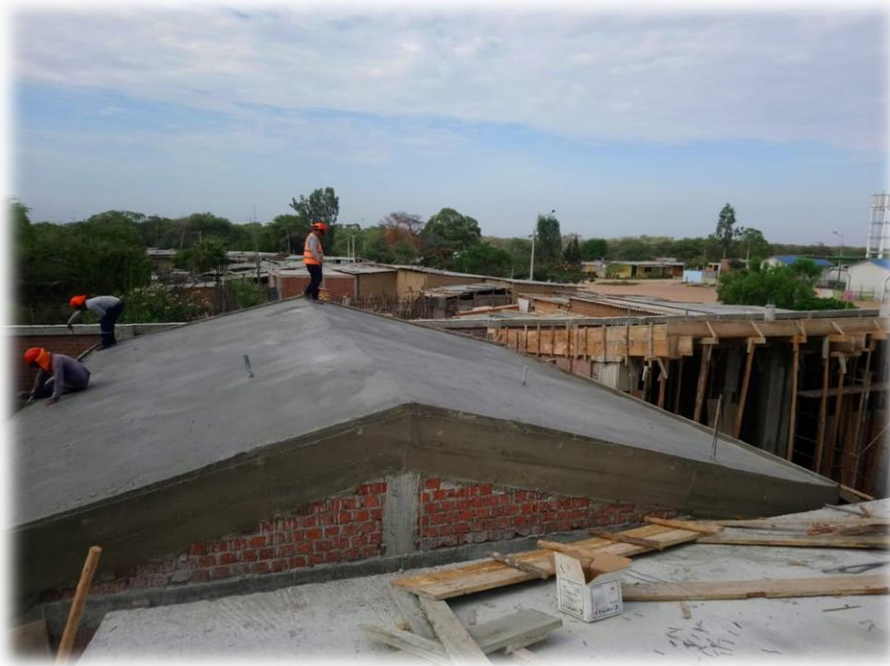
Imagen 35: Losa aligerada de bloque 02 culminada

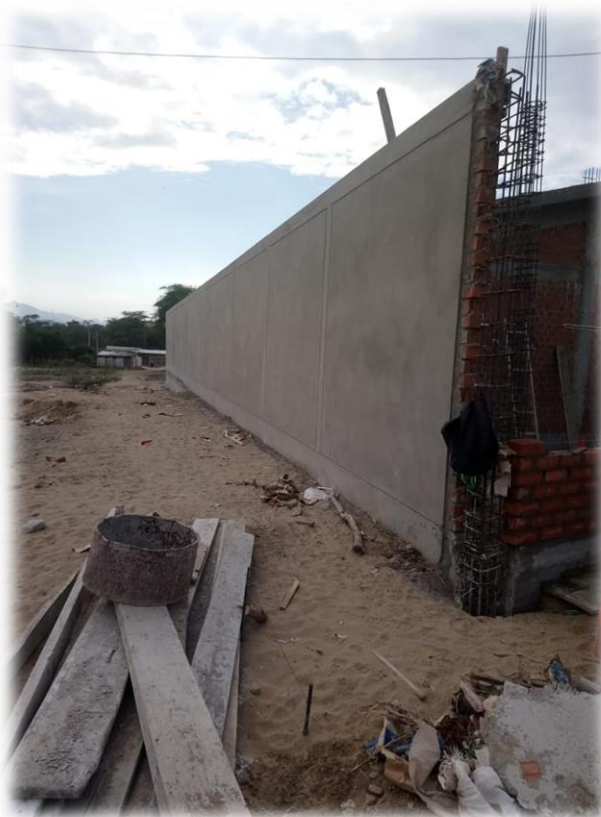
Imagen 36: Tarrajeo exterior de cerco perimétrico en sector calle 02.

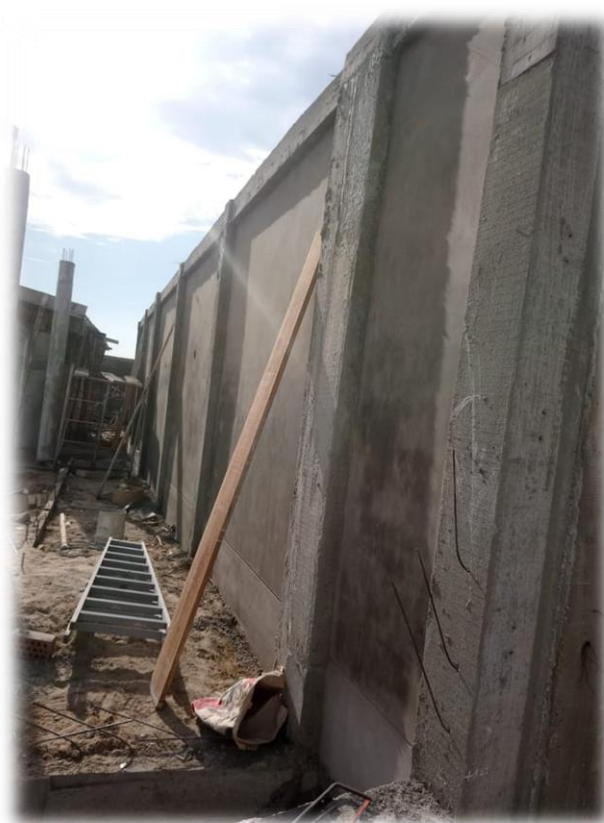
Imagen 38: Tarrajeo interior de cerco perimétrico en sector colindancia con propiedad de terceros 01.

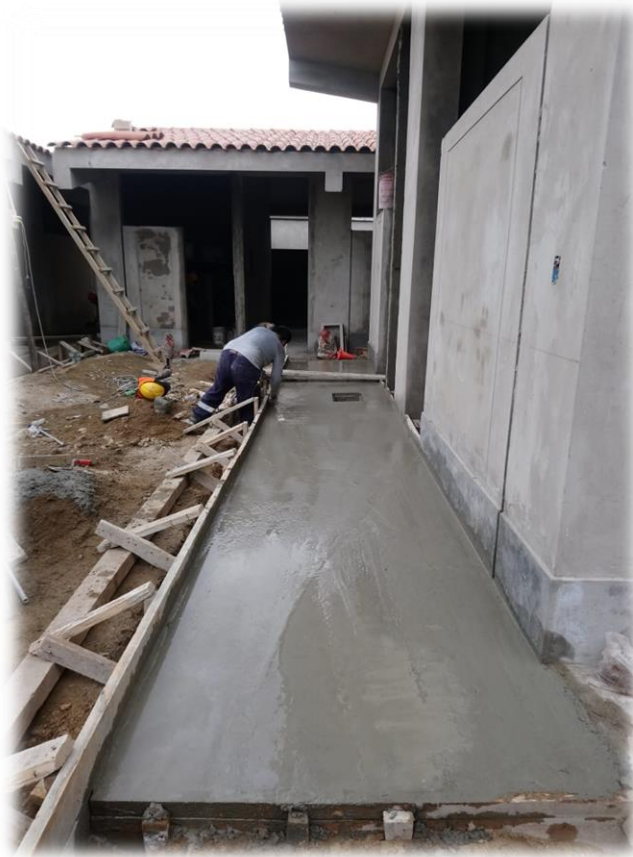
Imagen 39: Se aprecia concreto en vereda y su posterior pulido.

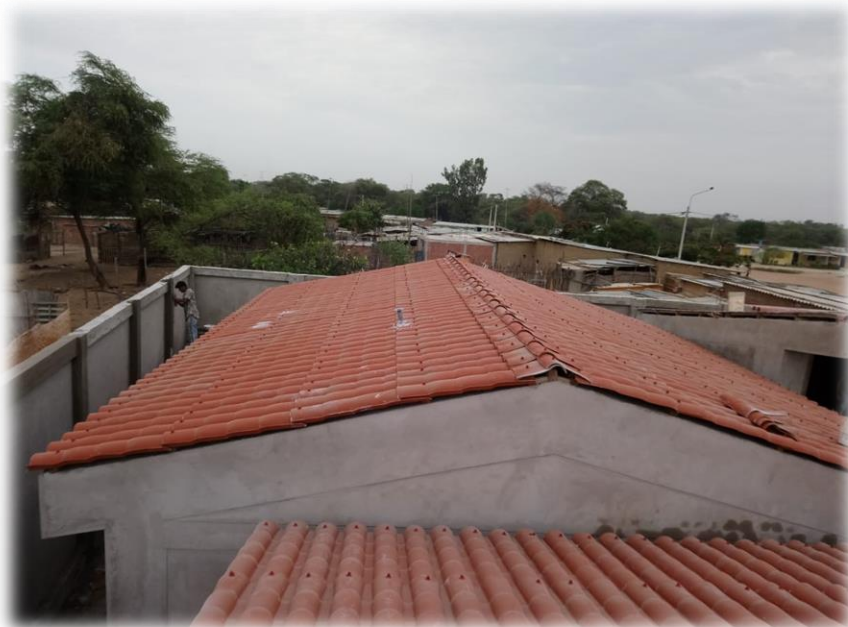
Imagen 40: Colocación finalizada de cobertura tipo teja en módulos.

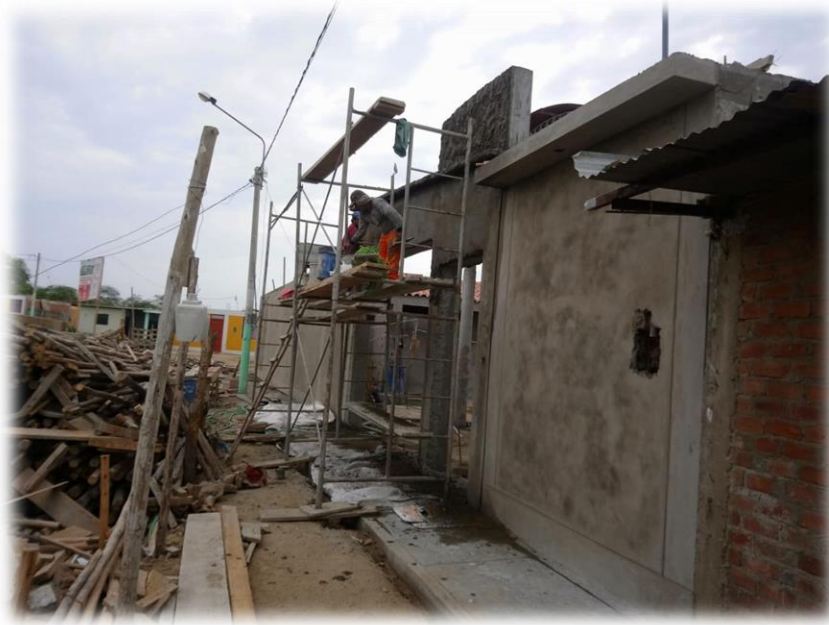
Imagen 41: Partida de tarrajeo en frontis.

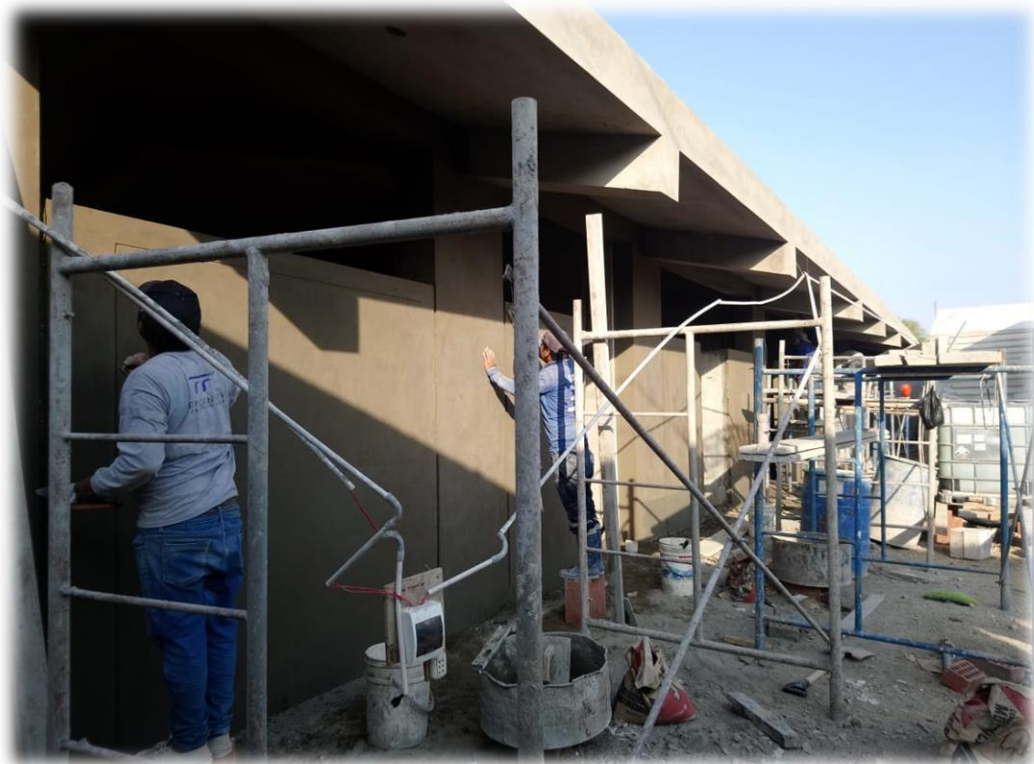
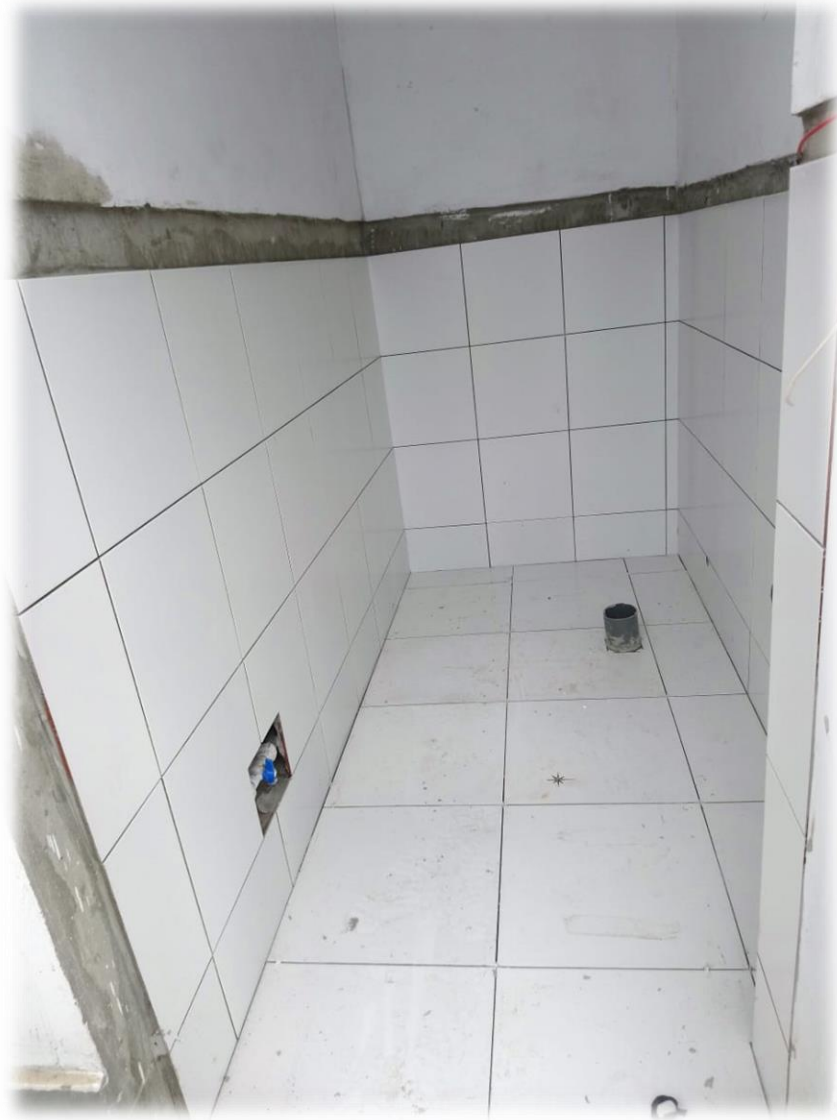
Imagen 42 y 43: Proceso de tarrajeo y colocación de cerámica en SS.H..

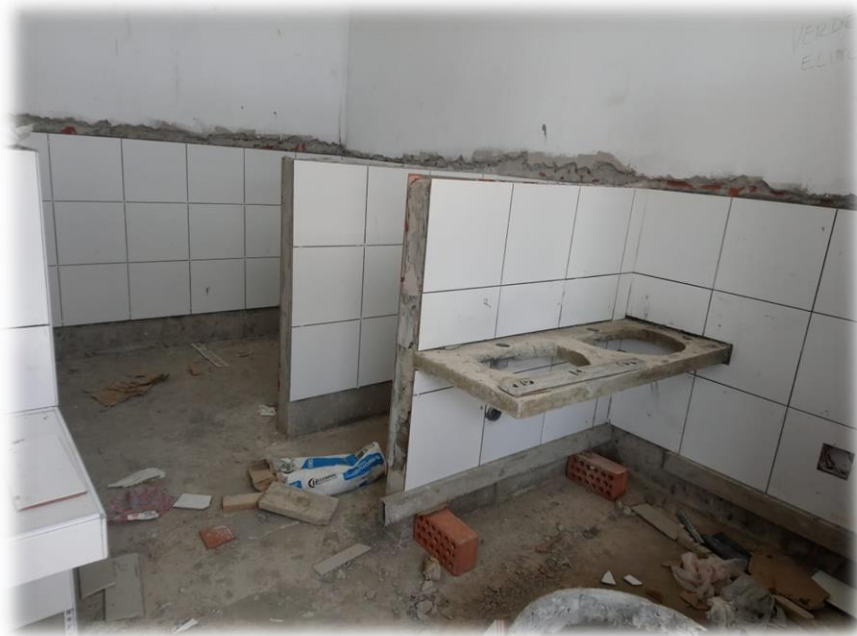
Imagen 45: Colocación de enchape de cerámica en SS.HH.
