**FACULTAD DE INGENIERÍA CIVIL,
SISTEMAS Y ARQUITECTURA**

TRABAJO DE SUFICIENCIA PROFESIONAL

**“Rehabilitación del Local Escolar 420 Fanny Abanto Calle, Distrito de
Jayanca, Lambayeque – Lambayeque”**

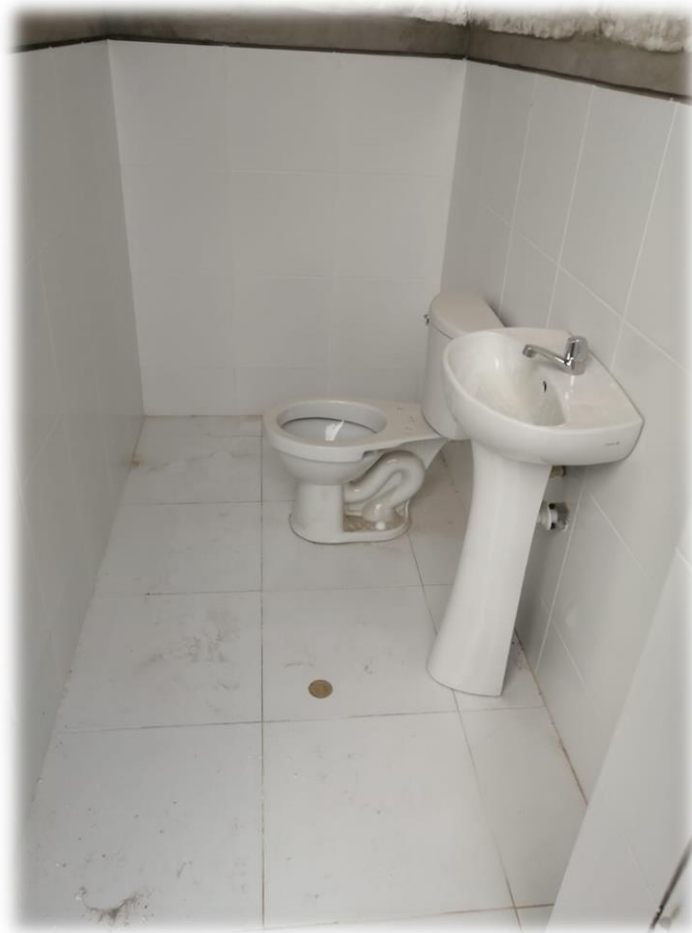
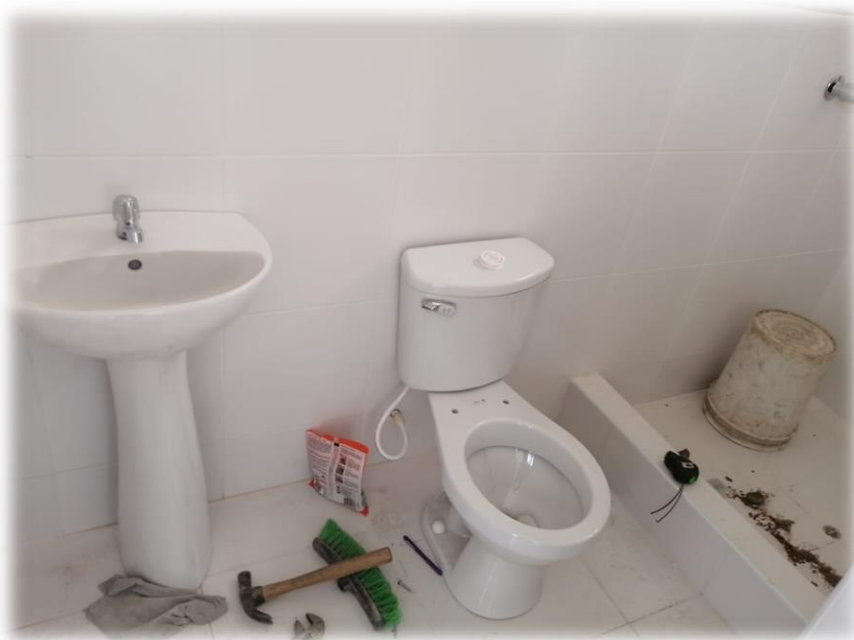
Imagen 46 y 47: Colocación de aparatos sanitarios en SS.HH.

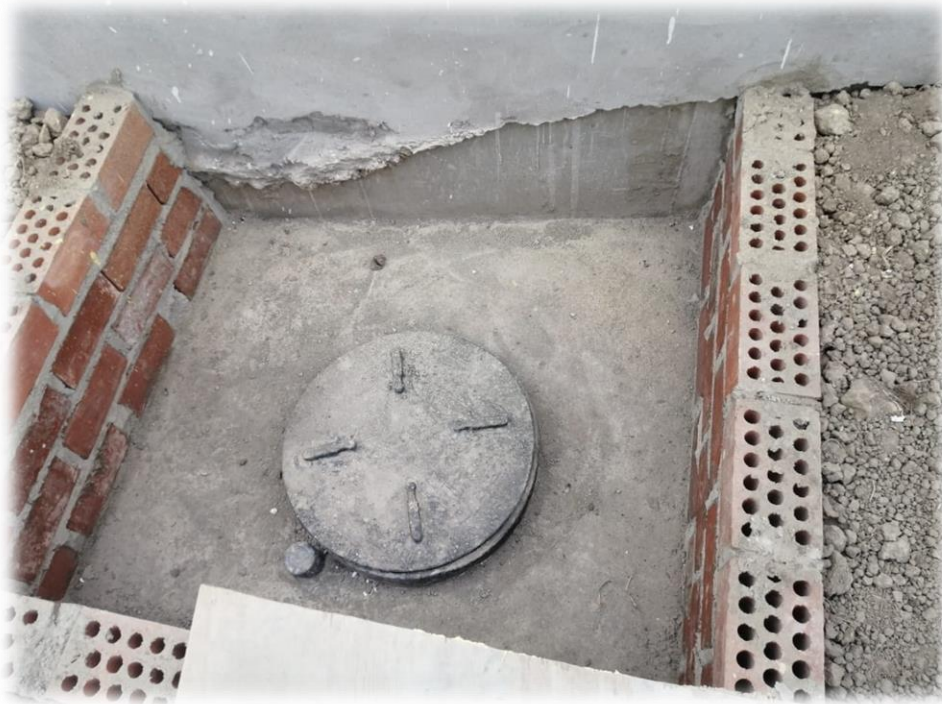
Imagen 48: Colocación de biodigestor.

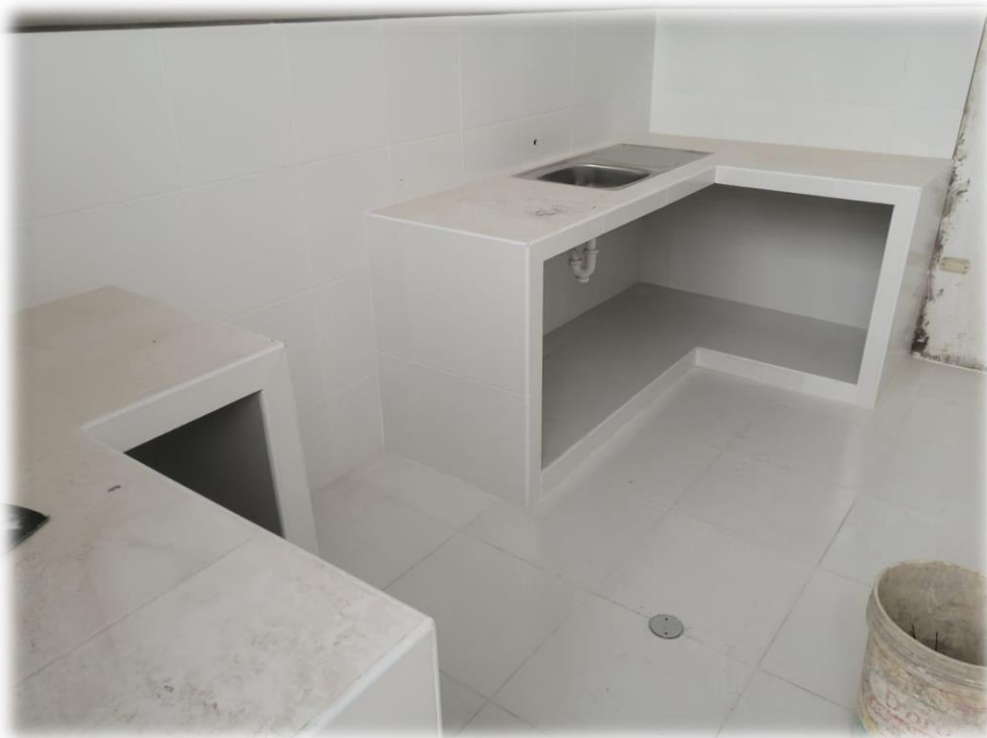
Imagen 49: Enchape de cerámica en cocina.

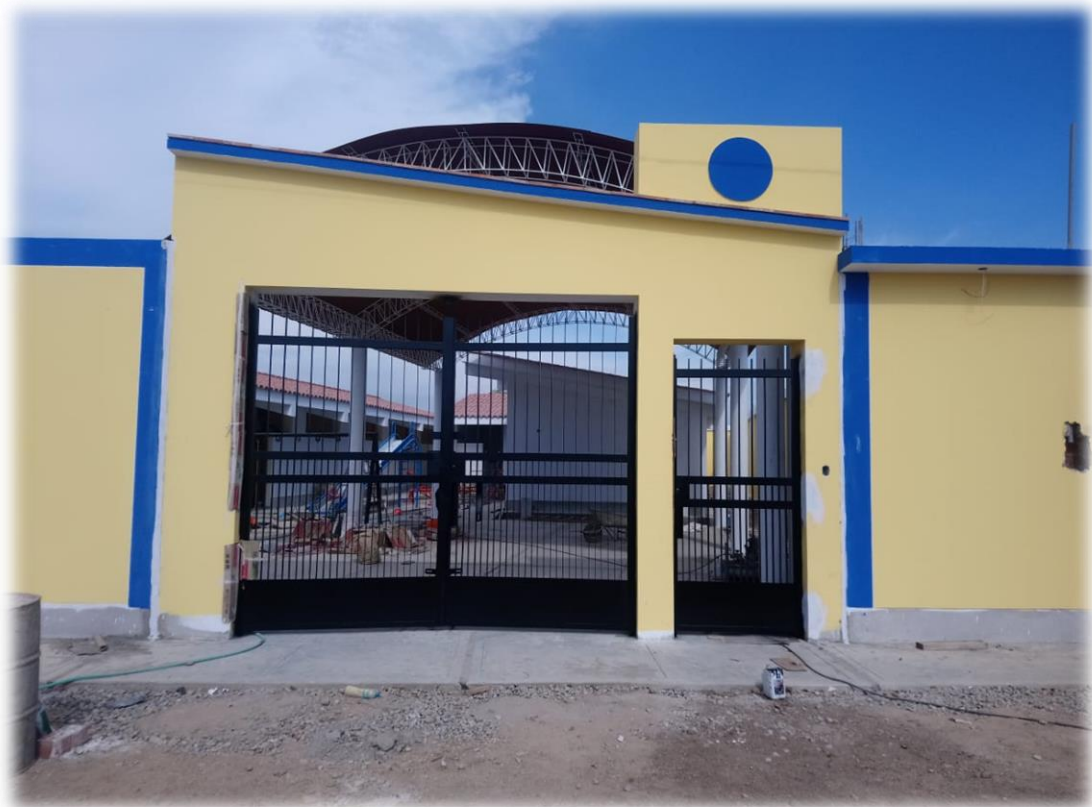
Imagen 50: Pintura en Frontis de Institución educativa.

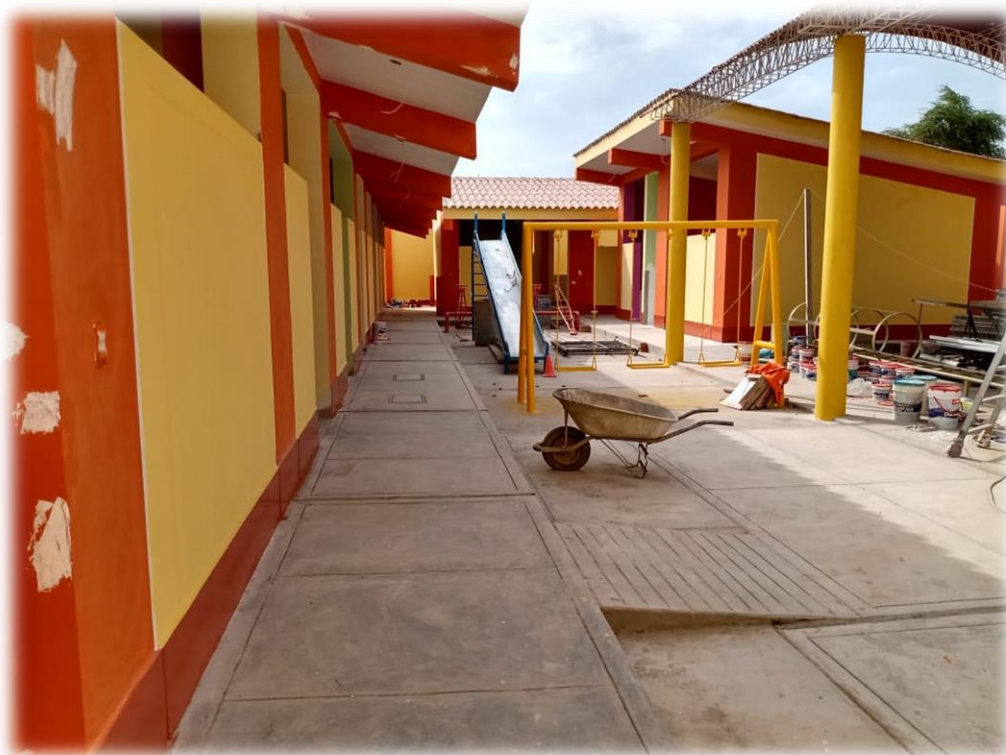
Imagen 51: Pintura exterior en módulos de aulas.

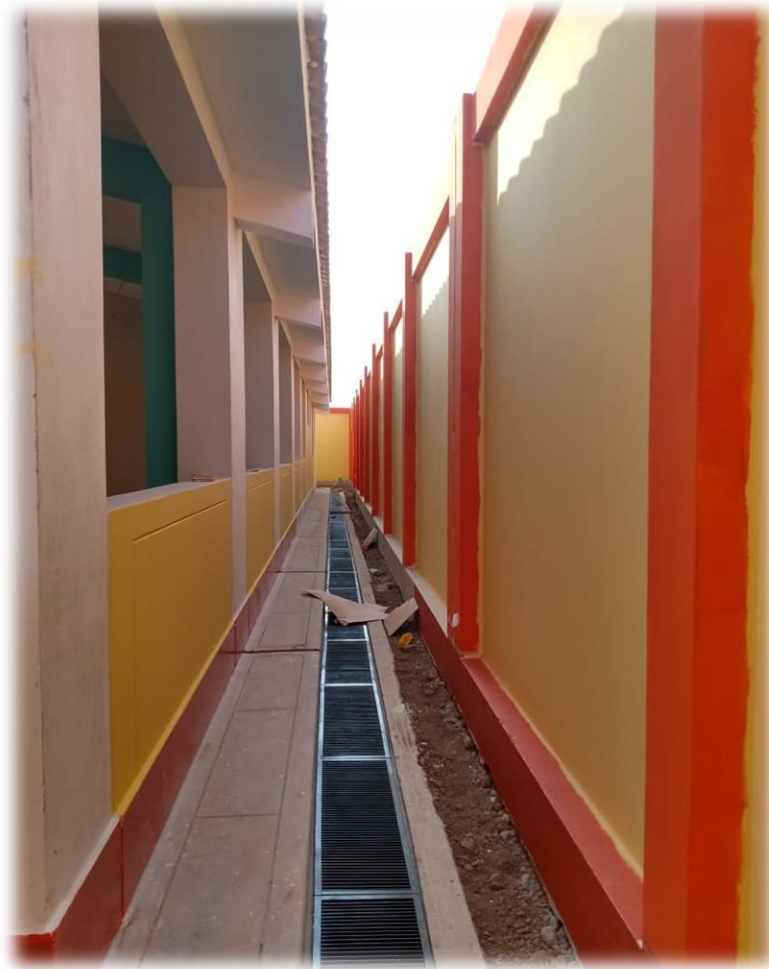
Imagen 52: Pintura interior en cerco perimétrico e instalación de rejilla metálica en canaletas.

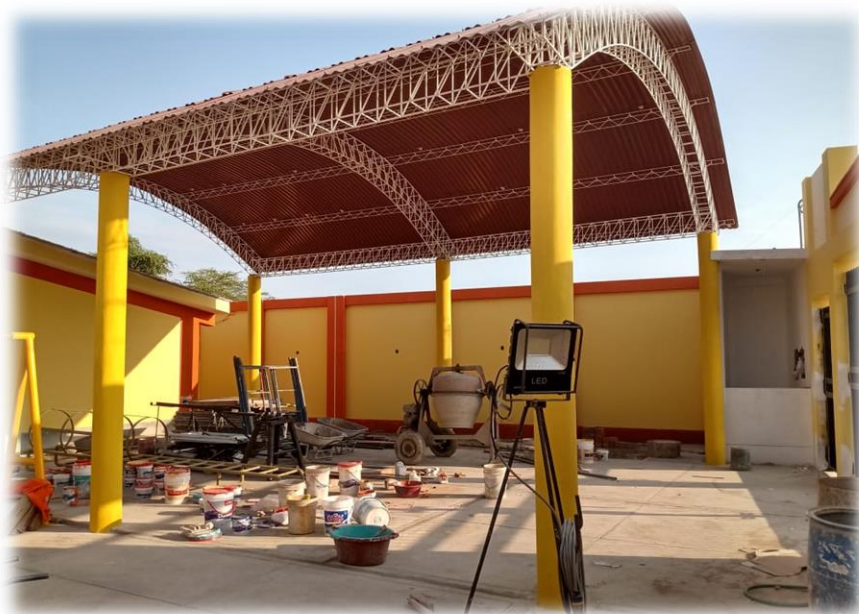
Imagen 53: Pintura en columnas en cobertura de patio..
