**UNIVERSIDAD NACIONAL PEDRO RUIZ GALLO
FACULTAD DE CIENCIAS HISTÓRICO SOCIALES Y
EDUCACIÓN**

ESCUELA PROFESIONAL DE ARQUEOLOGIA

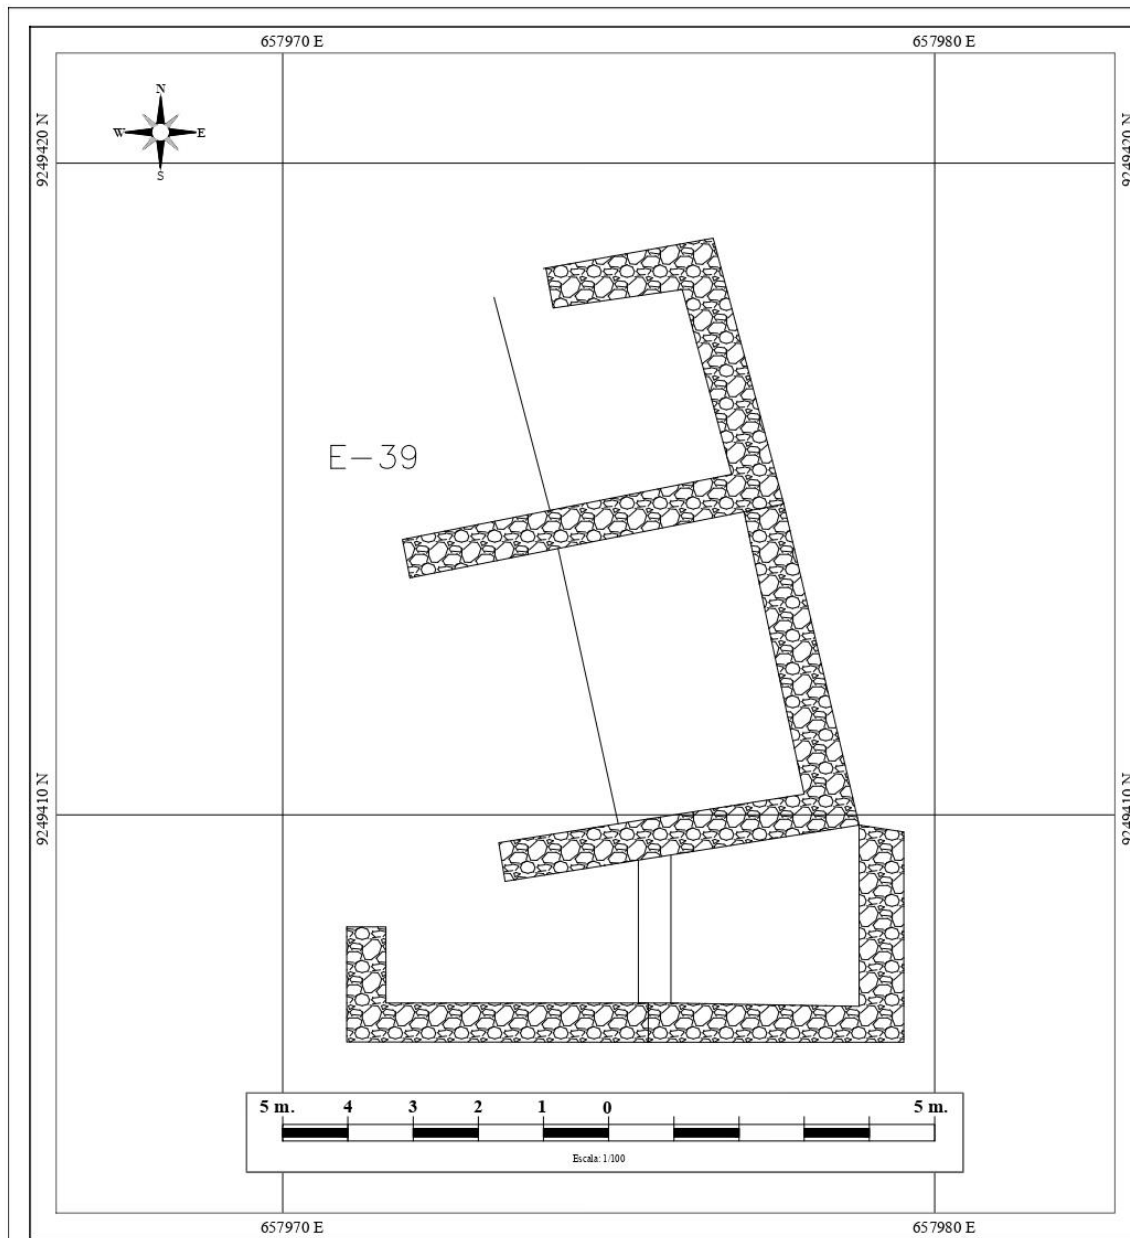
Se encuentra en mal estado de conservación, la estructura ha sufrido daños en la destrucción de sus muros que se encuentran colapsados y el material constructivo tapando algunos espacios internos.
