**TESIS**

*Análisis técnico, legal y social del incumplimiento del proyecto de  
saneamiento en canchán, catahuasi y huayampi, provincia de yauyos –  
lima: causas, consecuencias y propuestas de solución ante la falta de uso  
del derecho de vía*

Bachiller Mario Antonio Sanchez Tesen

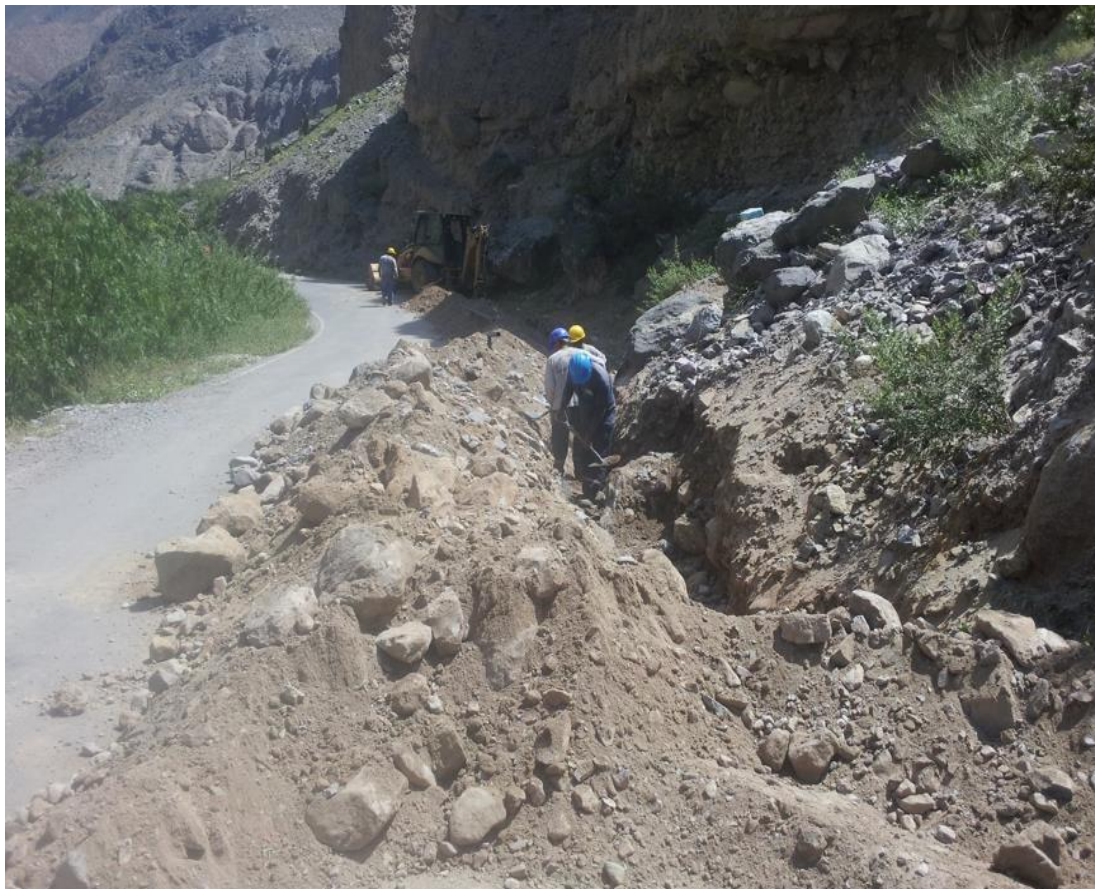
*Invasión al Derecho de Vía - Instalación de Tuberías de Alacantarilado*

En esta figura se puede apreciar la Invasión al Derecho de Vía y como al Instalar la Tuberías de Alacantarilado se invade mas e la mitad del carril derecho.

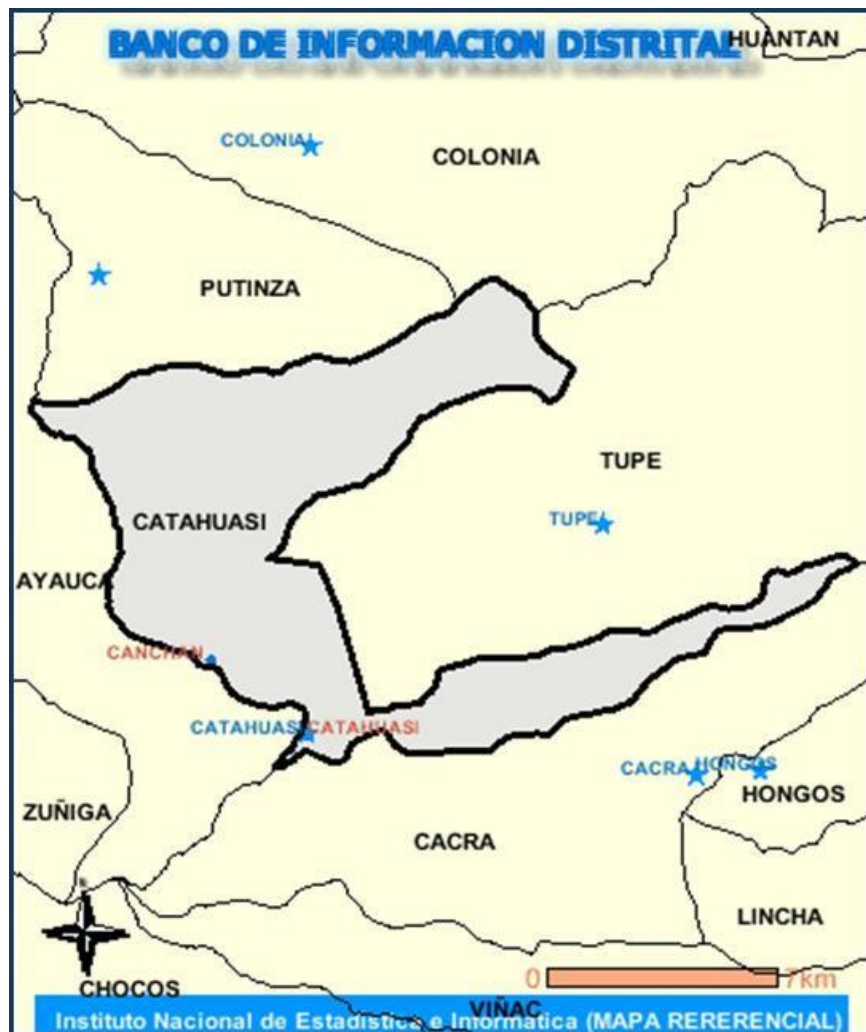
**Figura 12**

*Ubicación Geografica De La Población*

Mapa referencial del distrito de Catahuasi, El proyecto se encuentra entre tres Localidades todos ellos interconectados por una vía que va de Cañete hasta Yauyos, y todos ellos están a la rivera de río cañete.

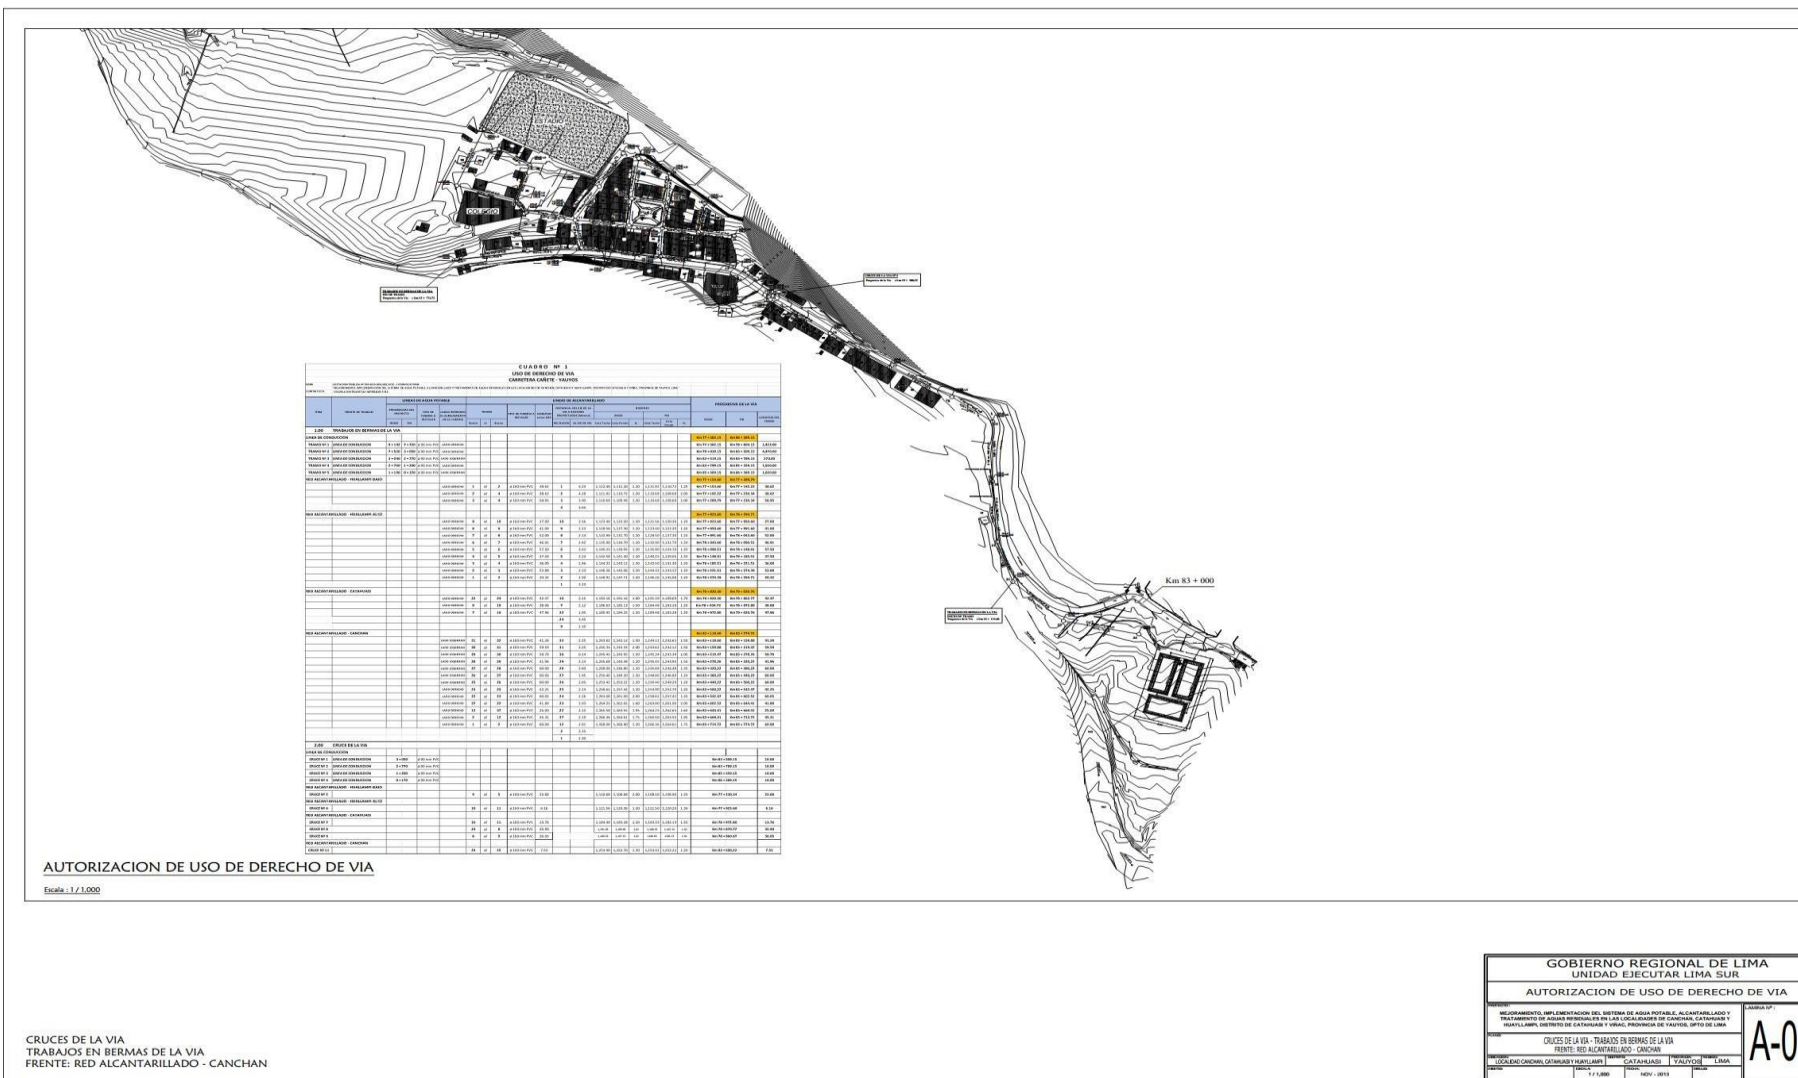
**Plano A-06 - De Cruces De La Vía -Trabajos En Bermas De La Vía, De La Red De Alcantarillado De Canchán.**

**Observación:** En la imagen se muestra el **Plano A-06 - De Cruces De La Vía -Trabajos En Bermas De La Vía, De La Red De Alcantarillado De Canchán.**, que se envió al **MINISTERIO DE TRANSPORTES Y COMUNICACIONES-PROVIAS NACIONAL**, por la **GRL-UELS-GSRLS** En El Expediente Para Solicitar **LA AUTORIZACIÓN DE USO DE DERECHO DE VÍA**.

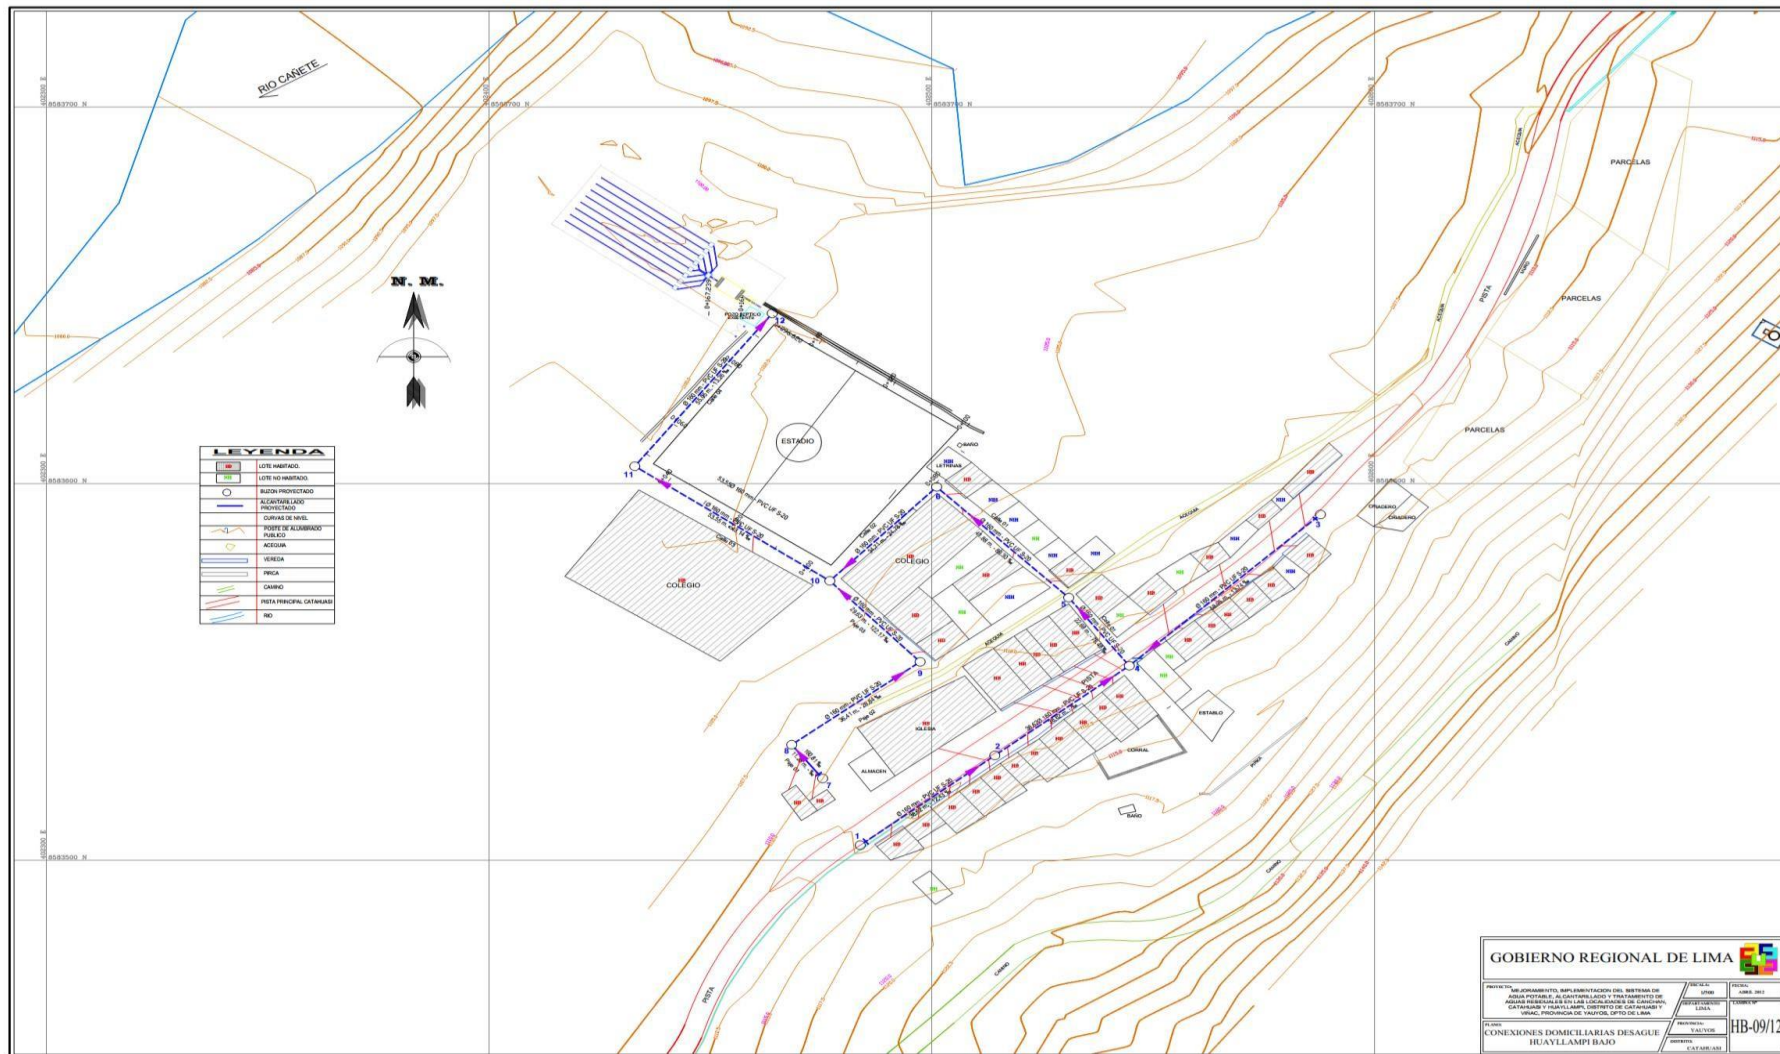
### Plano General De Alcantarillado - Localidad De Huallampi Bajo.

**Observación:** En la imagen se muestra el **Plano General De Alcantarillado - Localidad De Huallampi Bajo**, donde se observa realmente la cantidad de cruces de via, motivo por el cual, Provias, rechazó el expediente de solicitud para obtener el permiso de uso de derecho de vía, solicitando sincerar el numero de cruces y el área de trabajo.

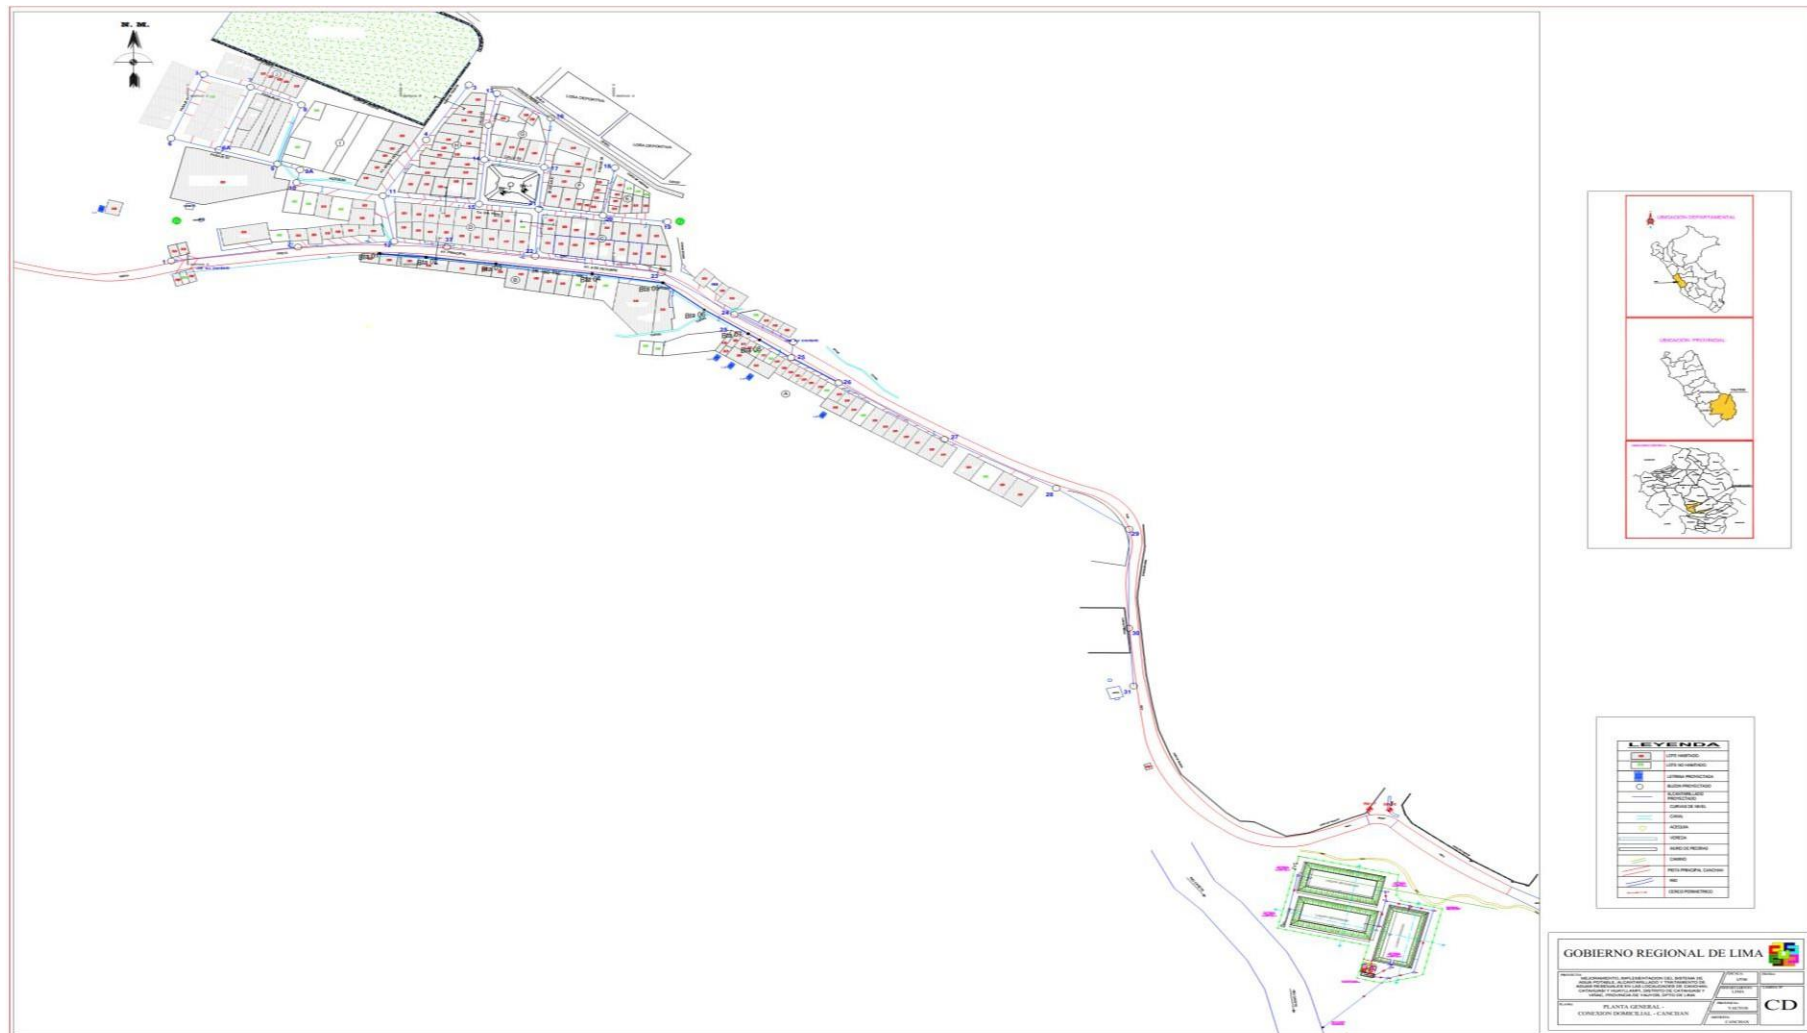
***Plano General Del Replanteo Final Con La Nueva Propuesta De Distribución De Redes De Alcantarillado - Localidad De Canchan.***

***Observación:*** En la imagen se muestra el **Plano General Del Replanteo Final Con La Nueva Propuesta De Distribución De Redes De Alcantarillado - Localidad De Canchan**, donde se observa realmente que la propuesta del cambio de distribución de redes permitió cruzar la vía una sola vez, y también sin tener que realizar cortes a la vía para la instalación de conexiones domiciliarias, mientras se esperaba respuesta de la solicitud para obtener el permiso de uso de derecho de vía.

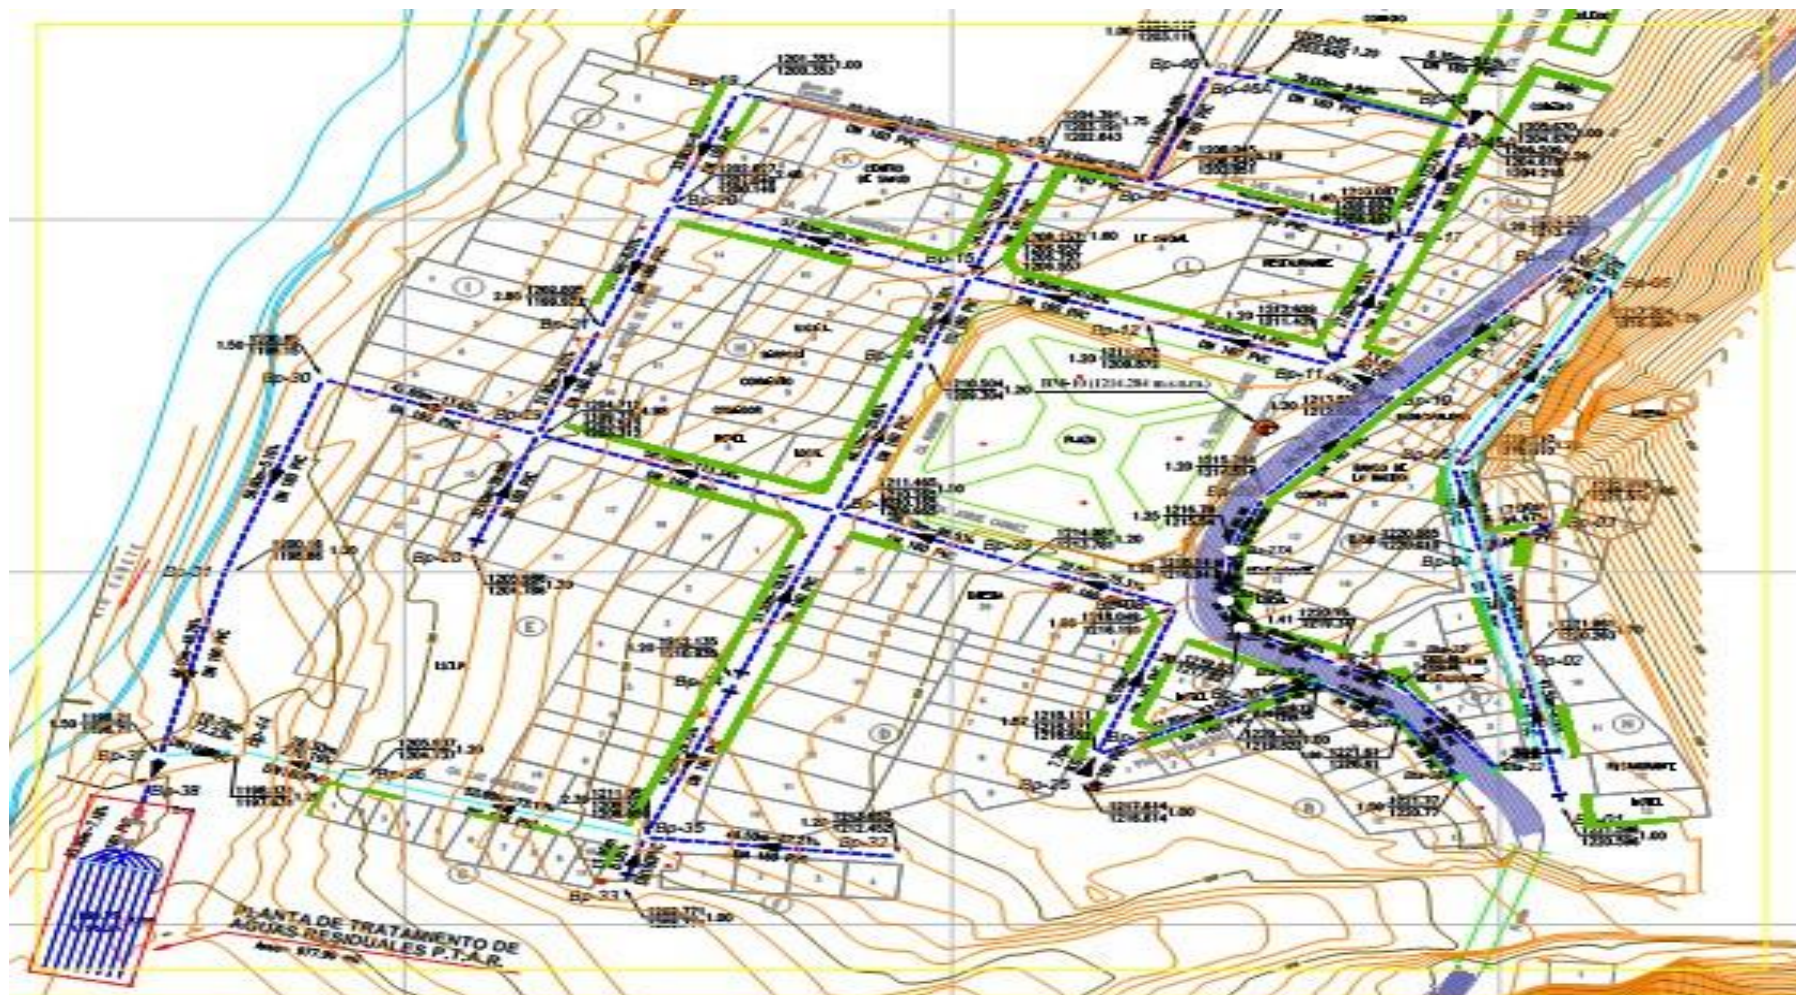
*Plano General Del Replanteo Final Con La Nueva Propuesta De Distribución De Redes De Alcantarillado - Localidad De Catahuasi.*

**Observación:** En la imagen se muestra el **Plano General Del Replanteo Final Con La Nueva Propuesta De Distribución De Redes De Alcantarillado - Localidad De Catahuasi**, donde se observa realmente que la propuesta del cambio de distribución de redes permitió cruzar la vía una sola vez, y también sin tener que realizar cortes a la vía para la instalación de conexiones domiciliarias, mientras se esperaba respuesta de la solicitud para obtener el permiso de uso de derecho de vía.

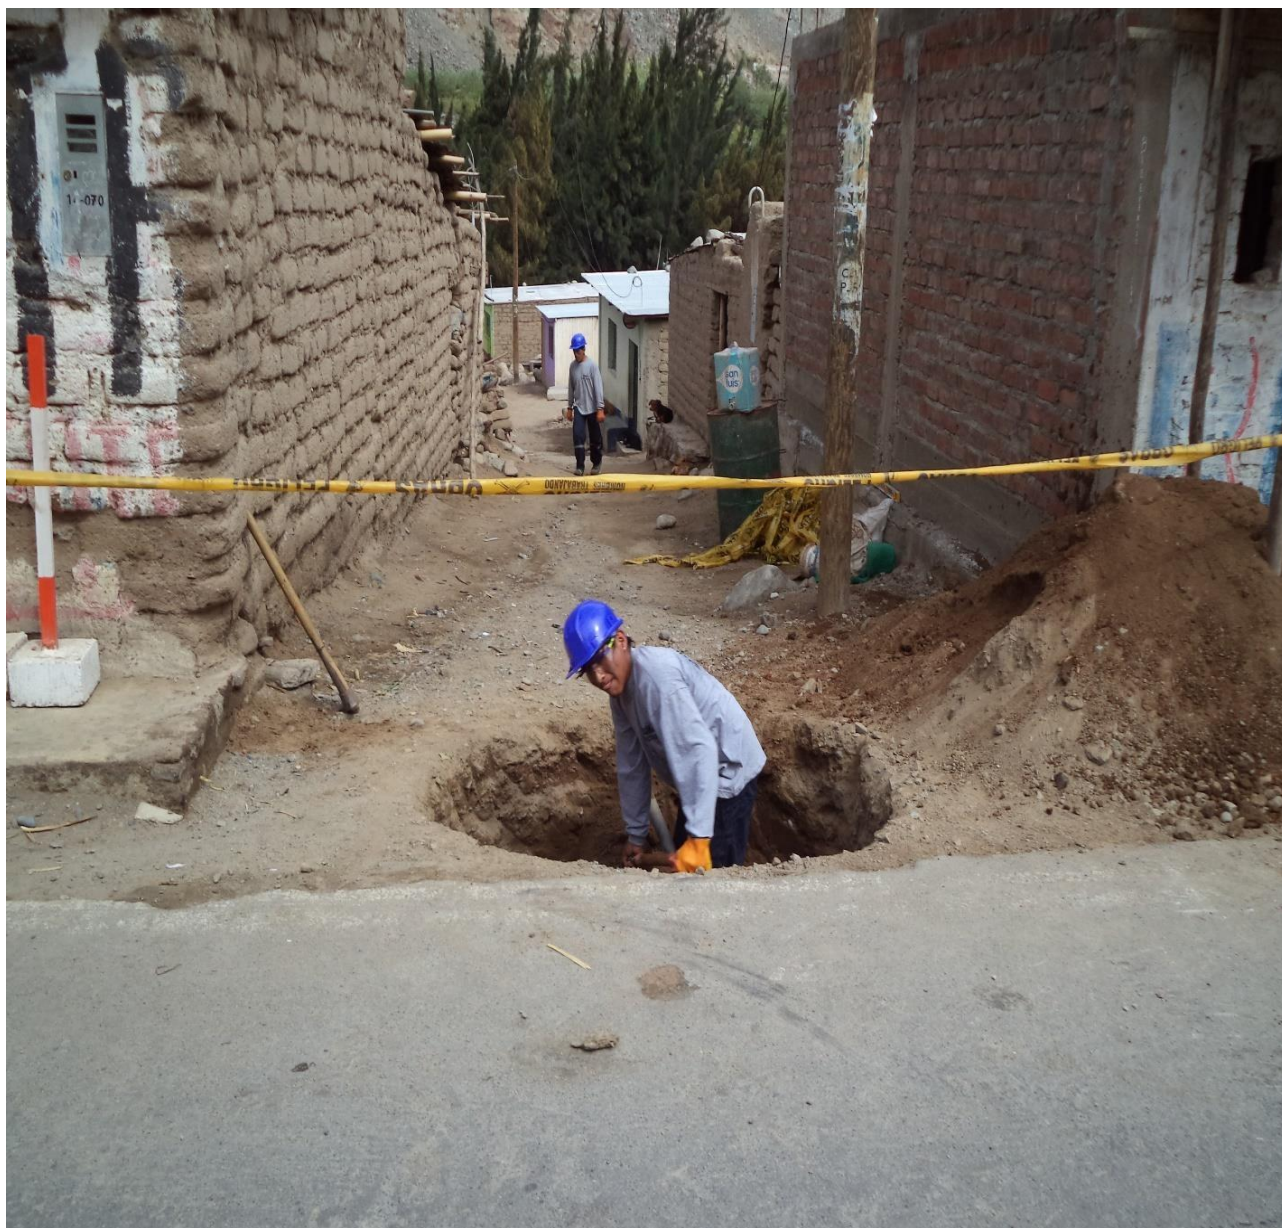
*Figura A: Excavacion De Buzones Al Borde De La Vía.*

- **Ubicación:** Localidad de Huallampi Bajo-Progresiva de la vía: Km 77+ 382.15, (**Progresiva de la vía: Km 77 + 150 hasta Km 77 + 500**) -Progresiva del proyecto: Km 09 + 142.00
- **Observación:** En la imagen se muestra que la excavación invade parte de la berma de la vía.
- **Fuente:** Elaboración propia.

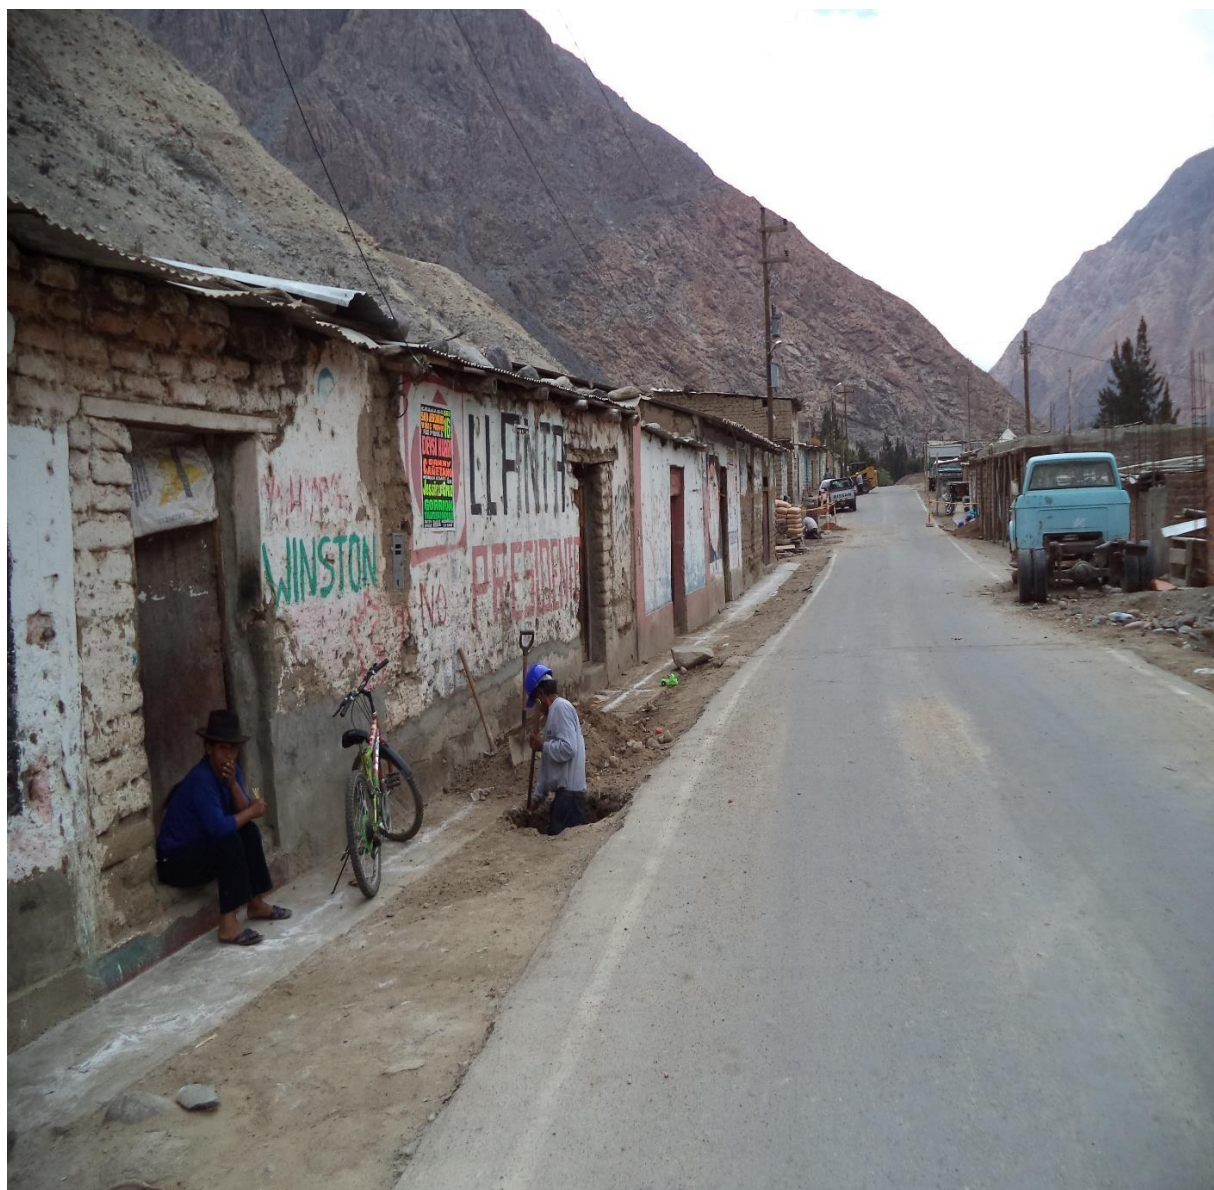
**Figura B: Excavacion De Buzones Al Borde De La Vía.**

- **Ubicación:** Localidad de Huallampi Bajo-Progresiva de la vía: Km 77+ 382.15, (**Progresiva de la vía: Km 77 + 150 hasta Km 77 + 500**) -Progresiva del proyecto: Km 09 + 142.00
- **Observación:** En la imagen se muestra que la excavación invade parte de la berma de la vía.
- **Fuente:** Elaboración propia.

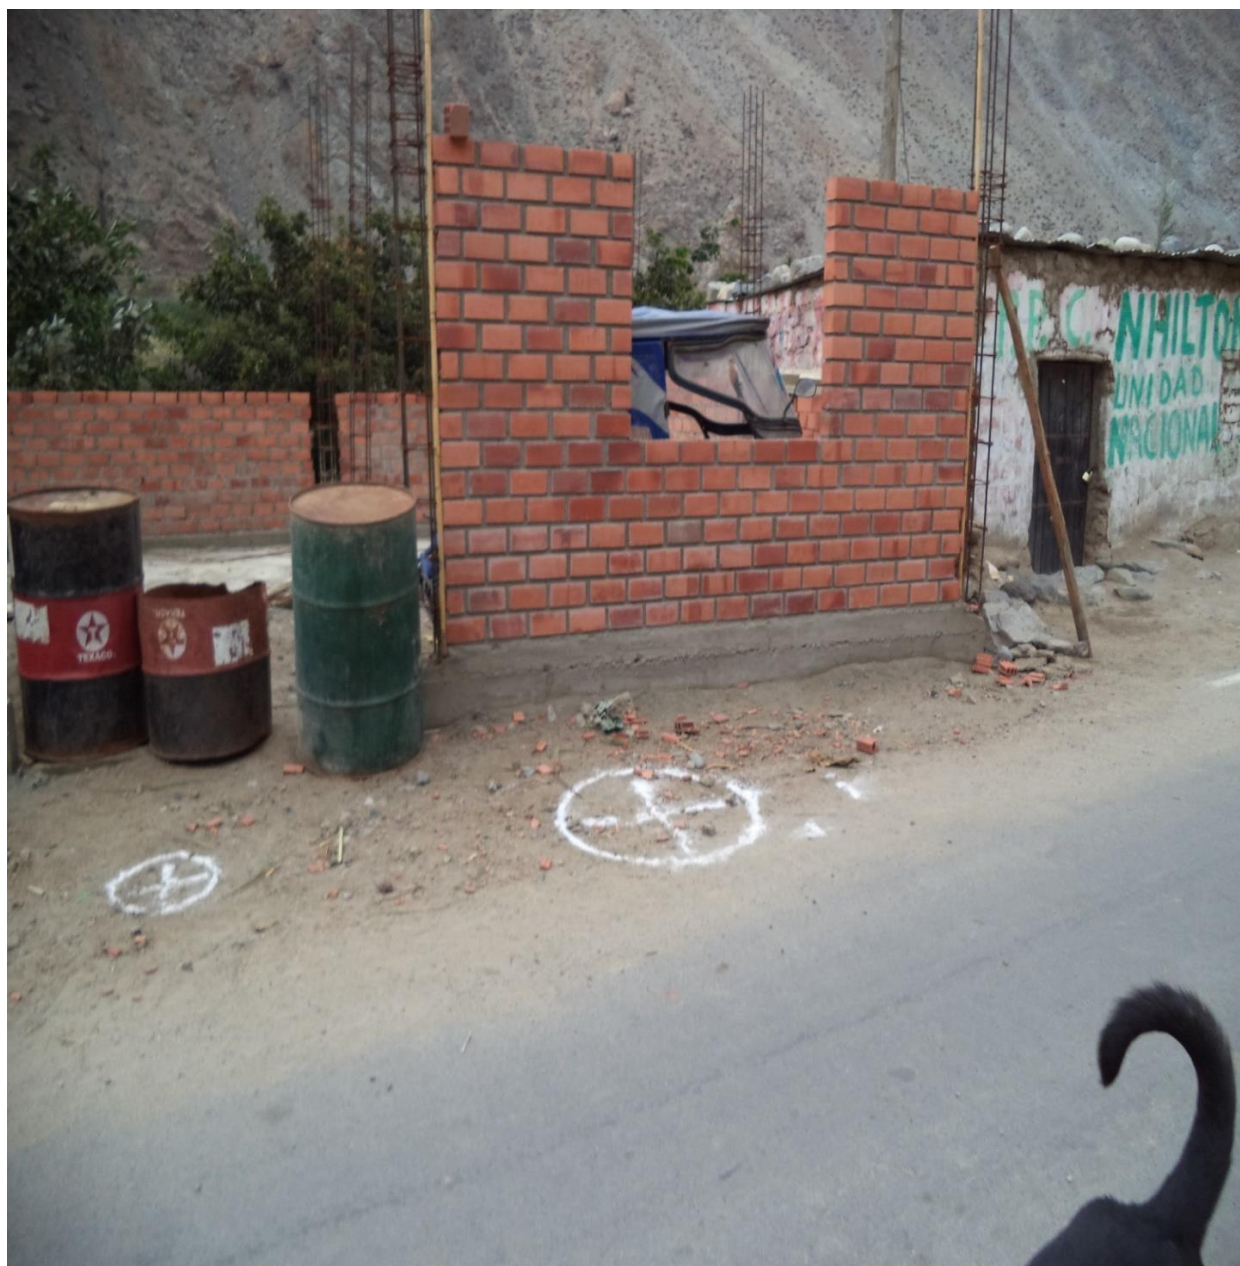
*Figura C: Excavacion De Buzones Al Borde De La Vía.*

- **Ubicación:** Localidad de Huallampi Bajo-Progresiva de la vía: Km 77+ 382.15, (**Progresiva de la vía: Km 77 + 150 hasta Km 77 + 500**) -Progresiva del proyecto: Km 09 + 142.00
- **Observación:** En la imagen se muestra que la excavación invade parte de la berma de la vía.
- **Fuente:** Elaboración propia.

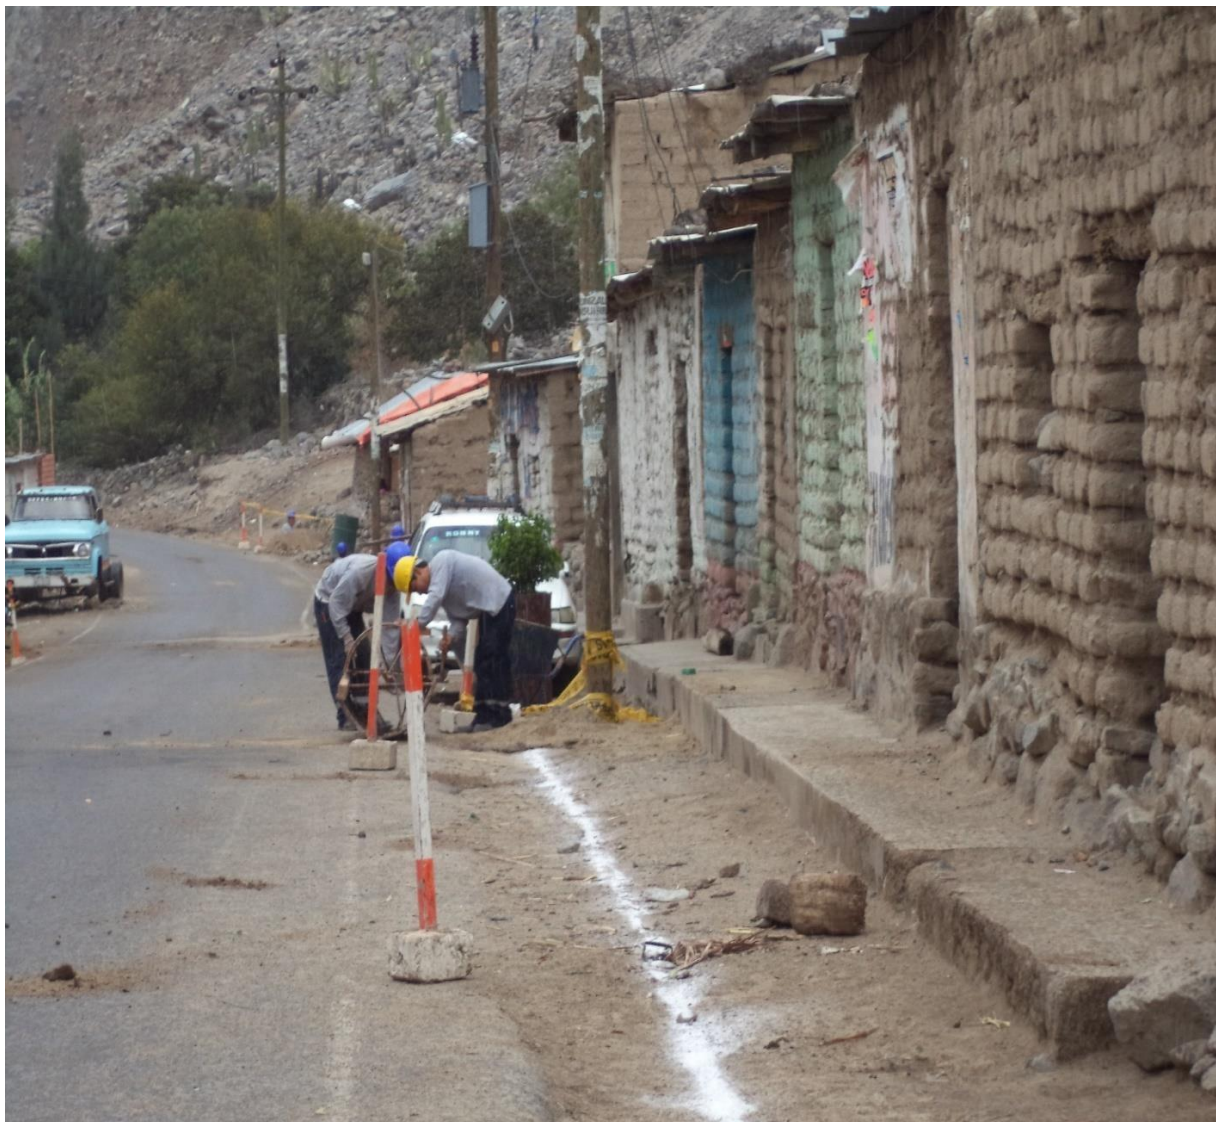
**Figura D: Excavacion De Buzones Al Borde De La Vía.**

- **Ubicación:** Localidad de Huallampi Bajo-Progresiva de la vía: Km 77+ 382.15, (**Progresiva de la vía: Km 77 + 150 hasta Km 77 + 500**) -Progresiva del proyecto: Km 09 + 142.00
- **Observación:** En la imagen se muestra que la excavación invade parte de la berma de la vía.
- **Fuente:** Elaboración propia.

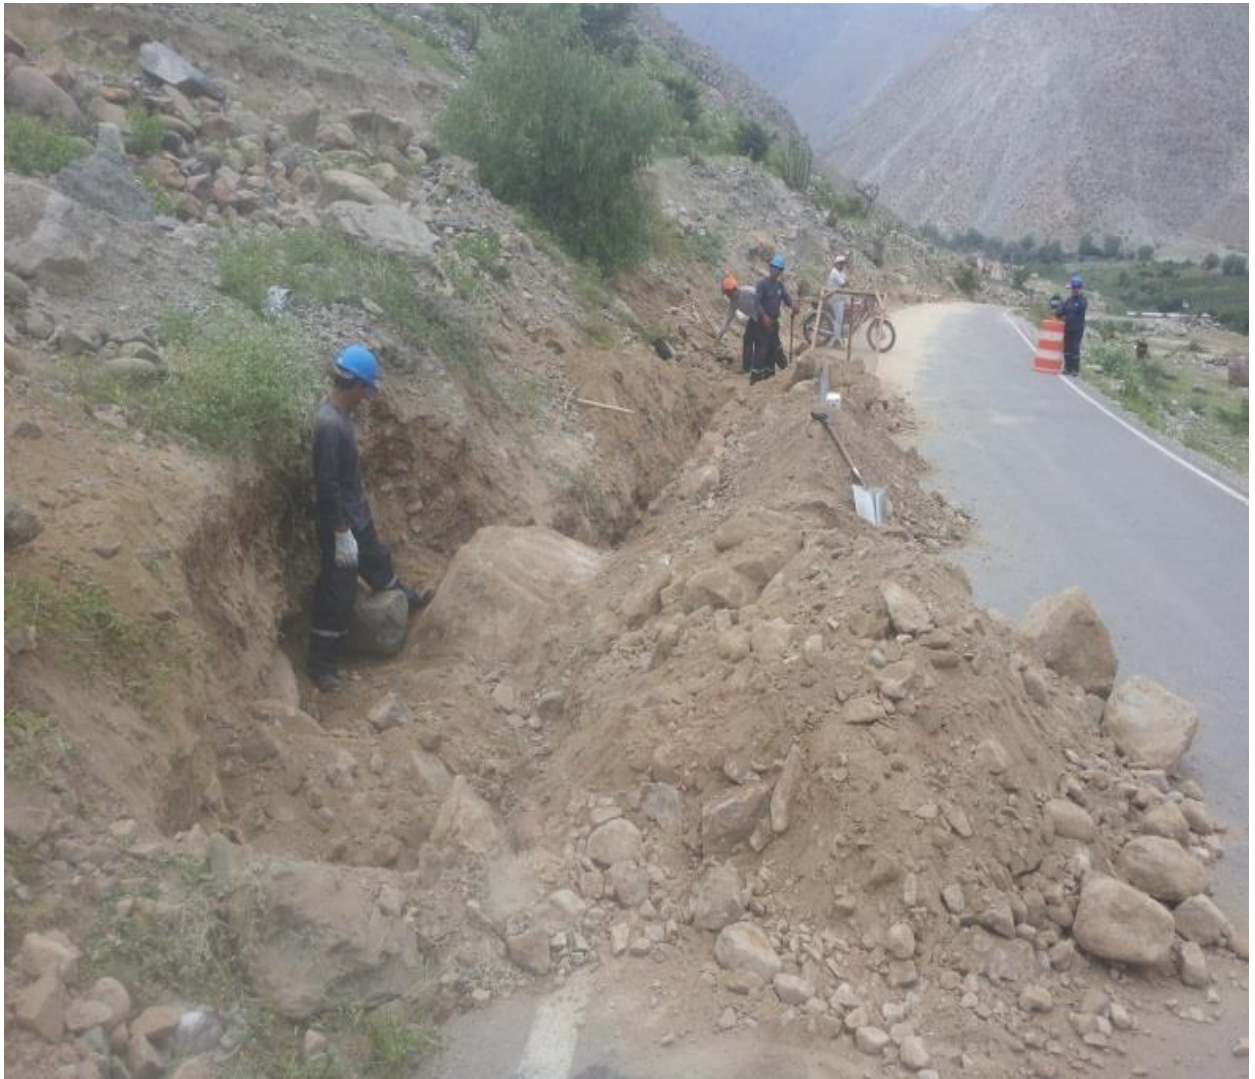
**Figura E: Excavacion De Buzones Al Borde De La Vía.**

- **Ubicación:** Localidad de Catahuasi-Progresiva de la vía: Km 78+ 500.00, (**Progresiva de la vía: Km 78 + 500 hasta Km 78 + 796**) -Progresiva del proyecto: Km 08 + 100.00
- **Observación:** En la imagen se muestra que la excavación invade parte de la berma de la vía.
- **Fuente:** Elaboración propia

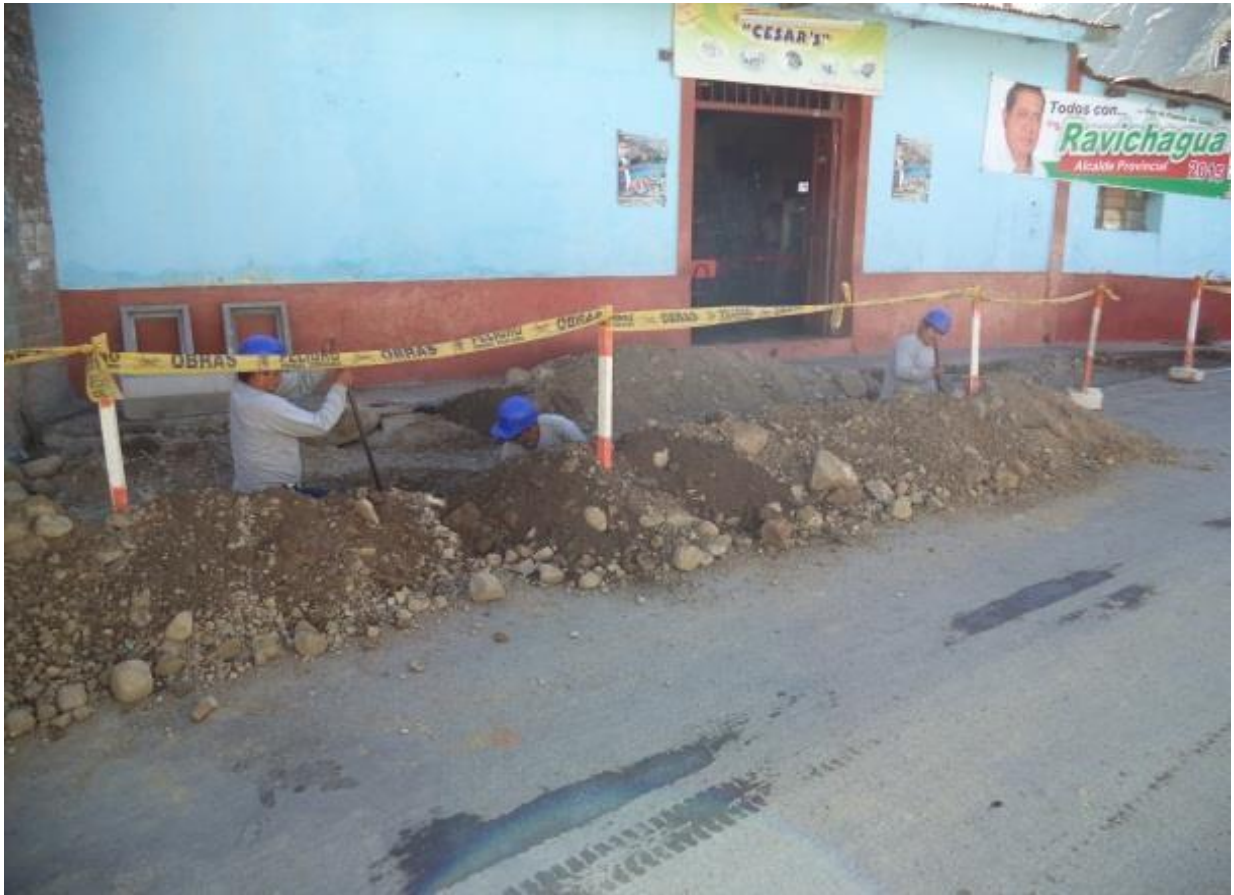
**Figura E: Excavacion De Buzones Al Borde De La Vía.**

- **Ubicación:** Localidad de Catahuasi-Progresiva de la vía: Km 78+ 804.00, (**Progresiva de la vía: Km 78 + 500 hasta Km 78 + 796**) -Progresiva del proyecto: Km 07 + 720.00
- **Observación:** En la imagen se muestra que la excavación invade parte de la berma de la vía.
- **Fuente:** Elaboración propia.

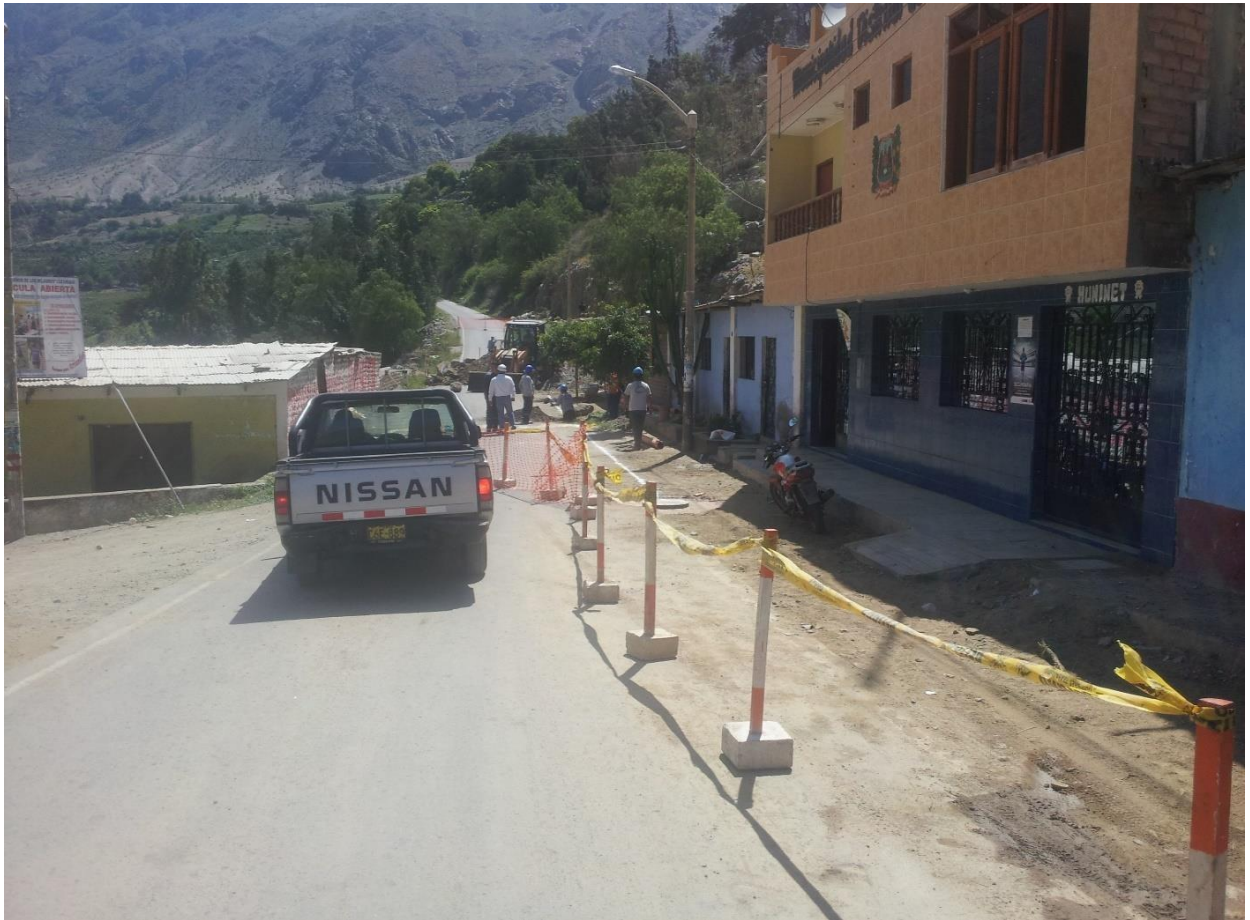
**Figura F: Excavacion De Buzones Al Borde De La Vía.**

- **Ubicación:** Localidad de Catahuasi-Progresiva de la vía: Km 79+ 039.00, (**Progresiva de la vía: Km 78 + 796 hasta Km 79 + 000**) -Progresiva del proyecto: Km 07 + 520.00
- **Observación:** En la imagen se muestra que la excavación invade parte de la berma de la vía.
- **Fuente:** Elaboración propia.

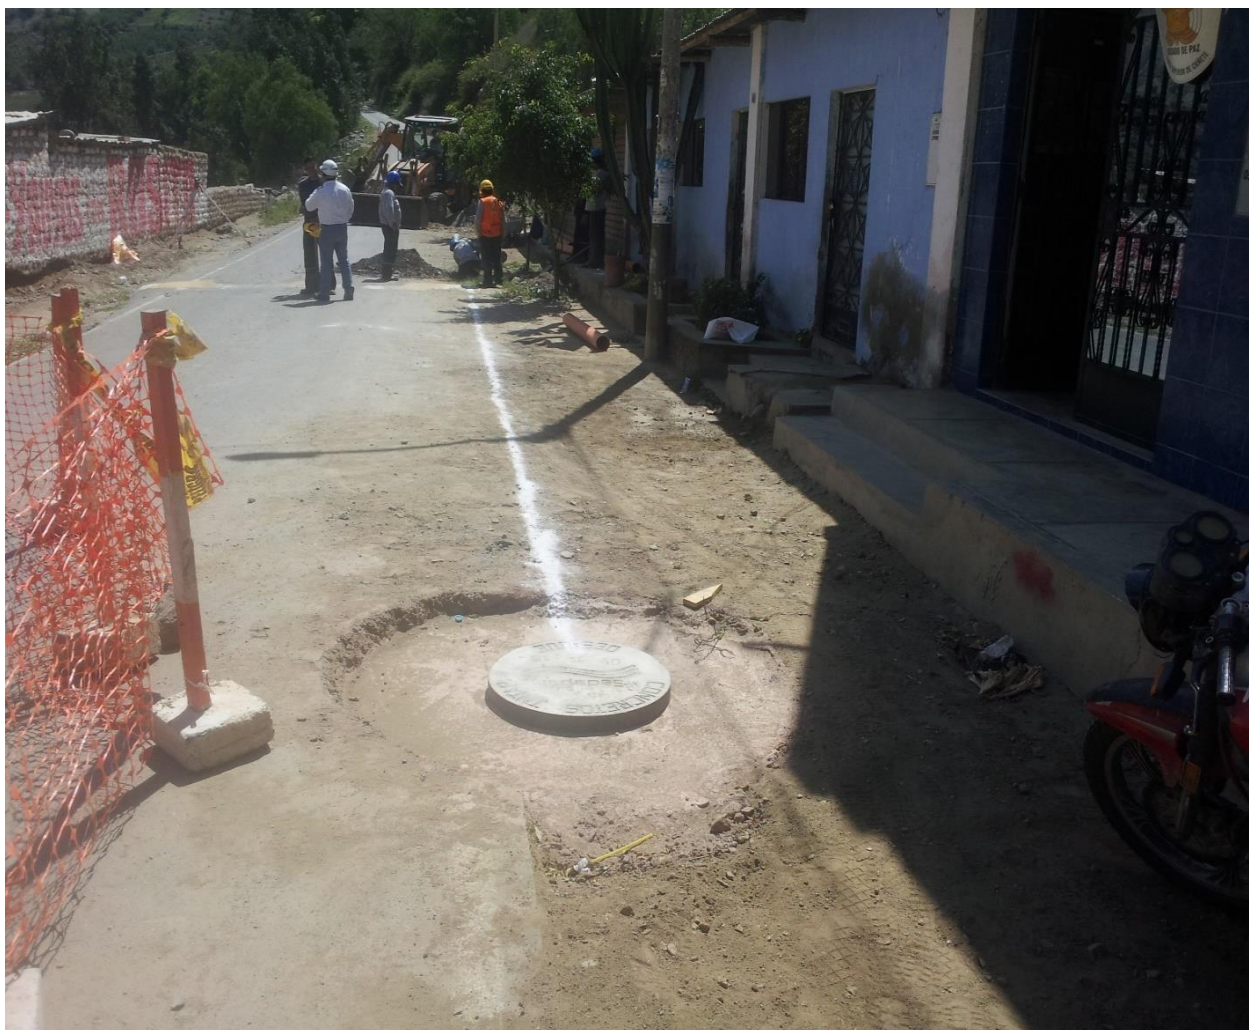
**Figura G: Excavacion De Buzones Al Borde De La Vía.**

- **Ubicación:** Localidad de Catahuasi-Progresiva de la vía: Km 79+ 039.00, (**Progresiva de la vía: Km 78 + 796 hasta Km 79 + 000**) -Progresiva del proyecto: Km 07 + 520.00
- **Observación:** En la imagen se muestra que la excavación invade parte de la berma de la vía.
- **Fuente:** Elaboración propia.

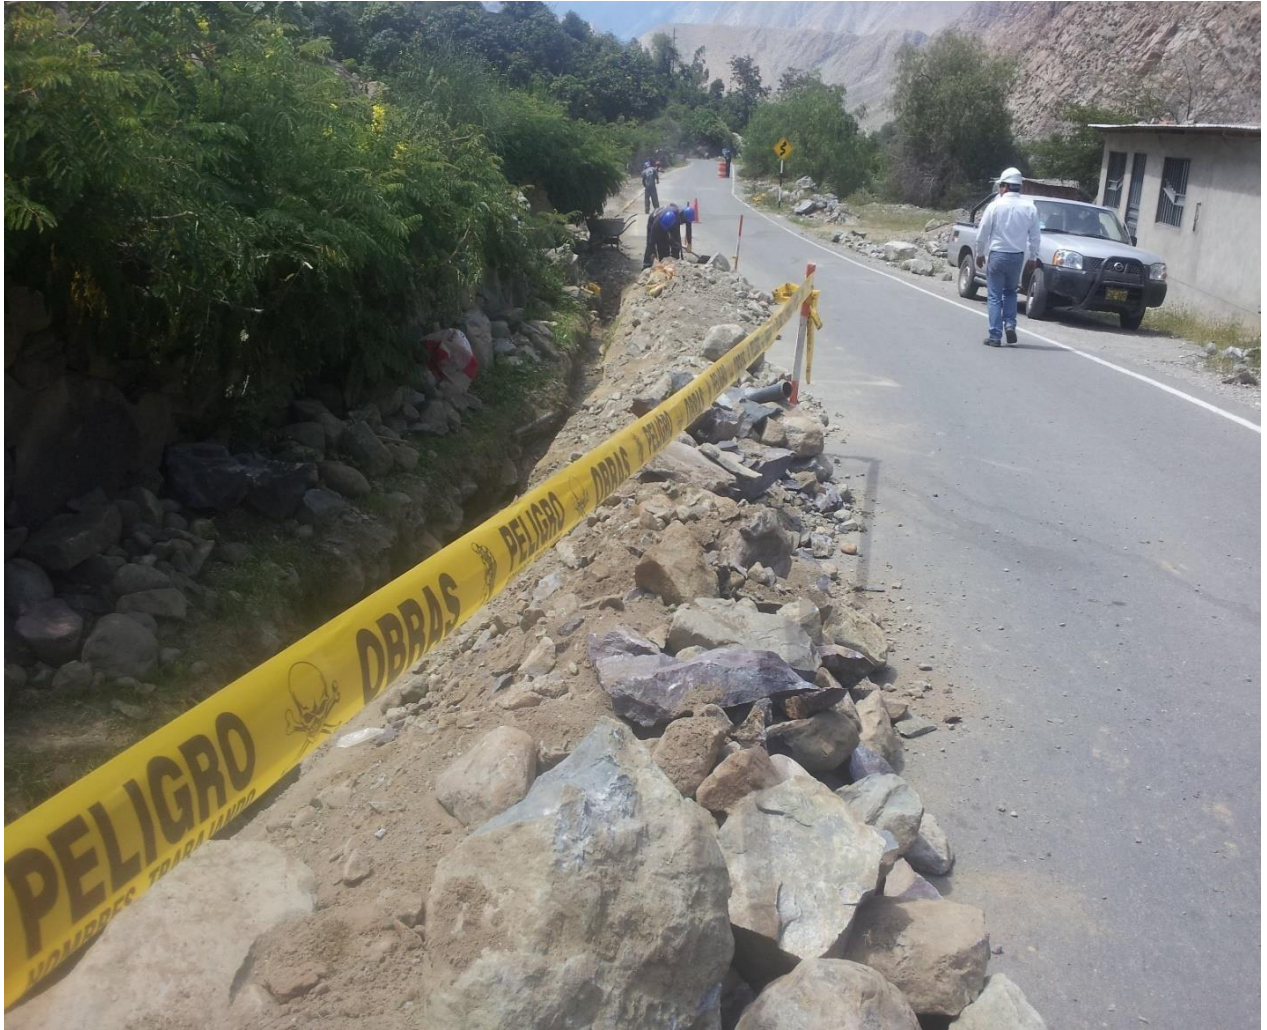
**Figura H: Excavacion De Buzones Al Borde De La Vía.**

- **Ubicación:** Localidad de Catahuasi-Progresiva de la vía: Km 79+ 500, (**Progresiva de la vía:** Km 79 + 000 hasta Km 80 + 000) -Progresiva del proyecto: Km 06 + 640.00
- **Observación:** En la imagen se muestra que la excavación invade parte de la berma de la vía.
- **Fuente:** Elaboración propia.
