**TESIS**

*Análisis técnico, legal y social del incumplimiento del proyecto de  
saneamiento en canchán, catahuasi y huayampi, provincia de yauyos –  
lima: causas, consecuencias y propuestas de solución ante la falta de uso  
del derecho de vía*

Bachiller Mario Antonio Sanchez Tesen

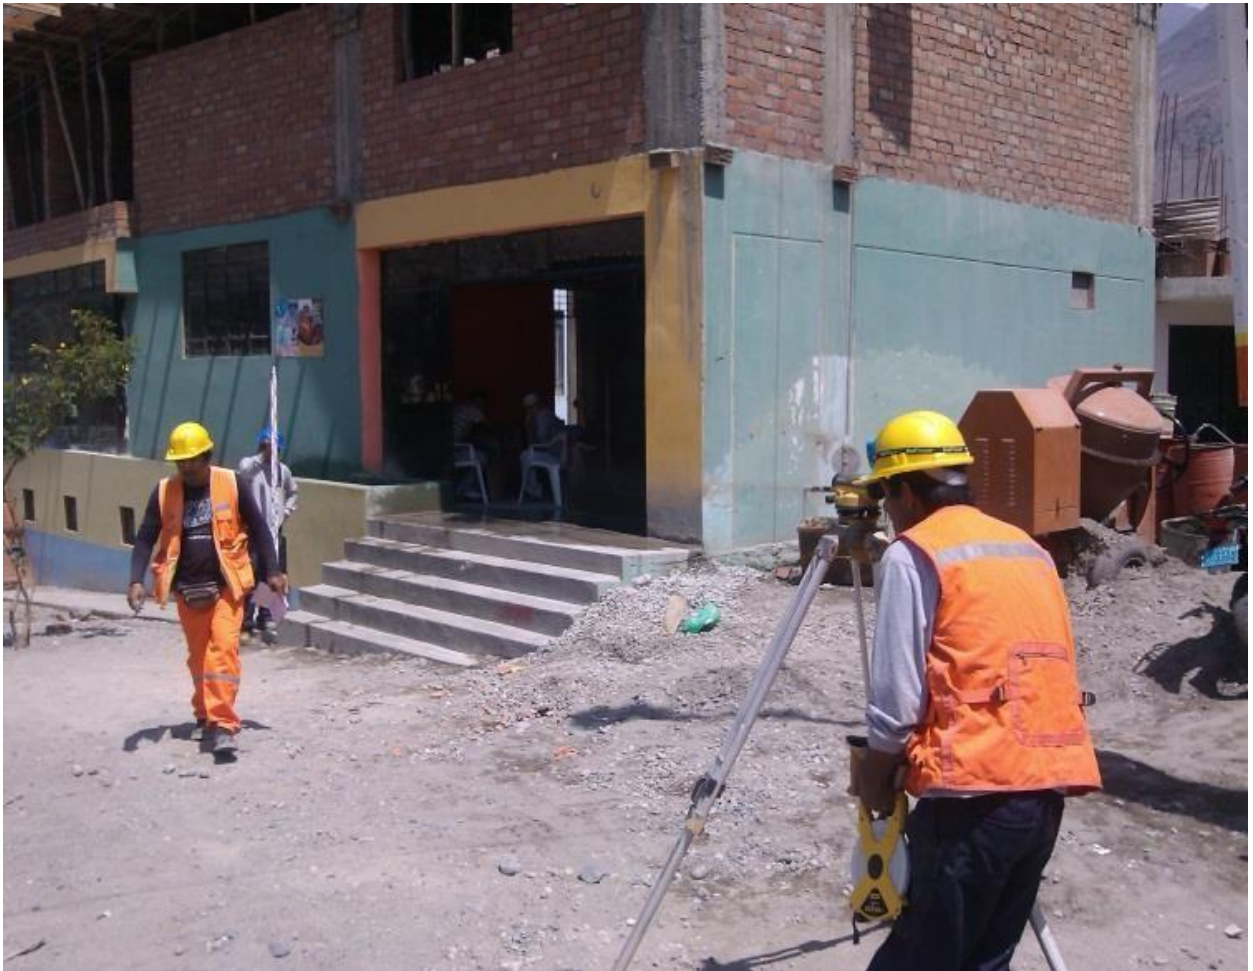
***Figura I: Levantamiento Topográfico Del Nuevo Trazo Para La Propuesta Del Cambio De Distribución De Redes Permitió Cruzar La Vía Una Sola Vez En La Localiad De Catahuasi.***

***Observación:*** En la imagen se muestra el levantamiento topográfico del nuevo trazo para la propuesta del cambio de distribución de redes que permitió cruzar la vía una sola vez en la localiad de catahuasi y también sin tener que realizar cortes a la vía para la instalación de conexiones domiciliarias, mientras se esperaba respuesta de la solicitud para obtener el permiso de uso de derecho de vía.

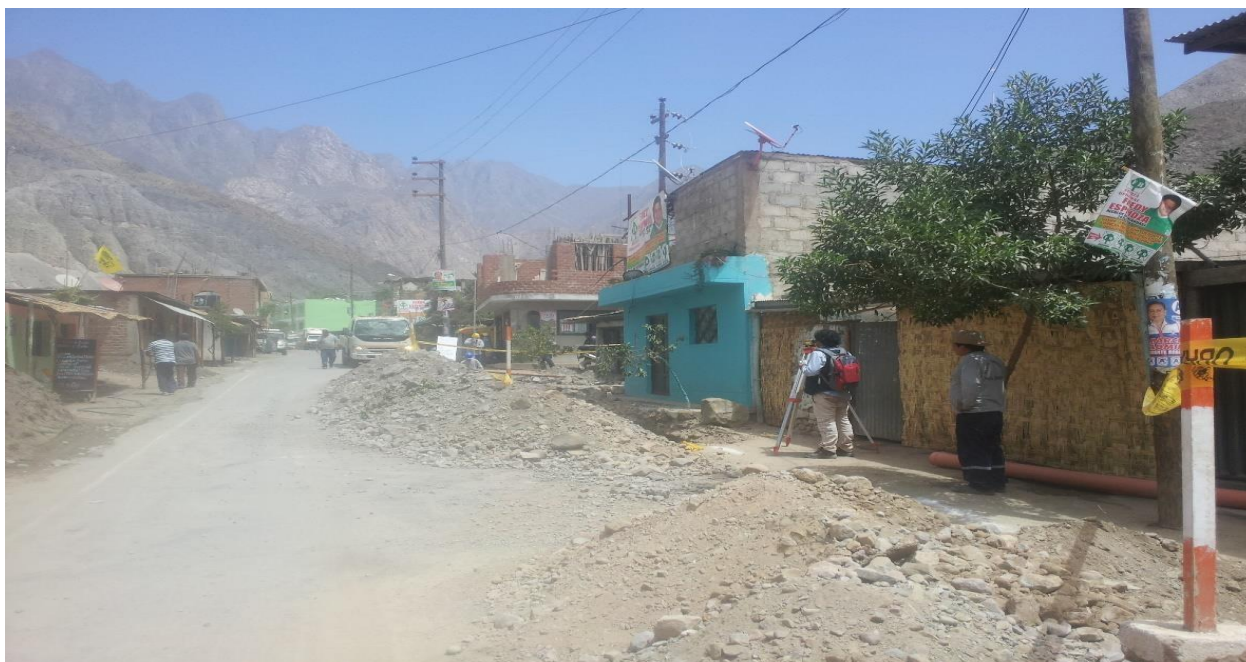
***Figura J: Levantamiento Topográfico Del Nuevo Trazo Para La Propuesta Del Cambio De Distribución De Redes Permitió Cruzar La Vía Una Sola Vez En La Localiad De Canchan.***

***Observación:*** En la imagen se muestra el levantamiento topográfico del nuevo trazo para la propuesta del cambio de distribución de redes que permitió cruzar la vía una sola vez en la localidad de canchan y también sin tener que realizar cortes en la vía para la instalación de conexiones domiciliarias, mientras se esperaba respuesta de la solicitud para obtener el permiso de uso de derecho de vía.
