# UNIVERSIDAD NACIONAL PEDRO RUIZ GALLO

### ESCUELA PROFESIONAL DE INGENIERÍA CIVIL

### TRABAJO DE SUFICIENCIA PROFESIONAL

Evaluación del control de calidad en la ejecución de la obra del puente carrozable  
Palo Blanco, distrito de Cañaris – provincia de Ferreñafe – departamento de  
Lambayeque

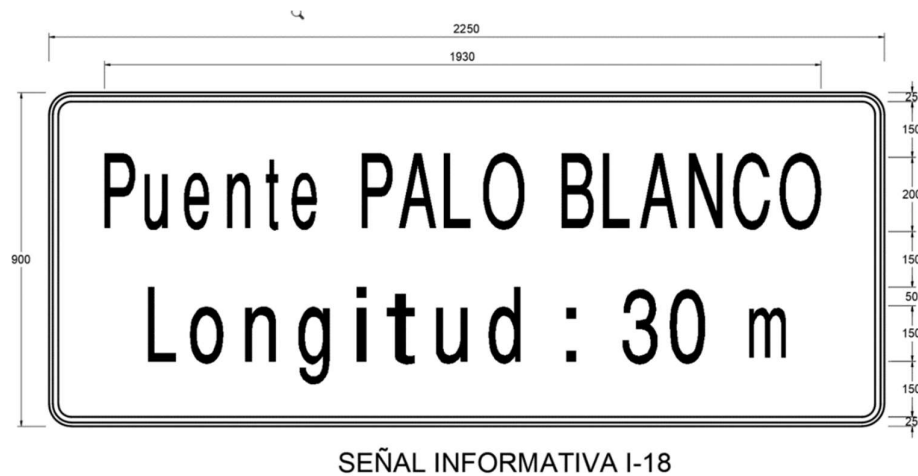
*Señal informativa “nombre y longitud del puente”*

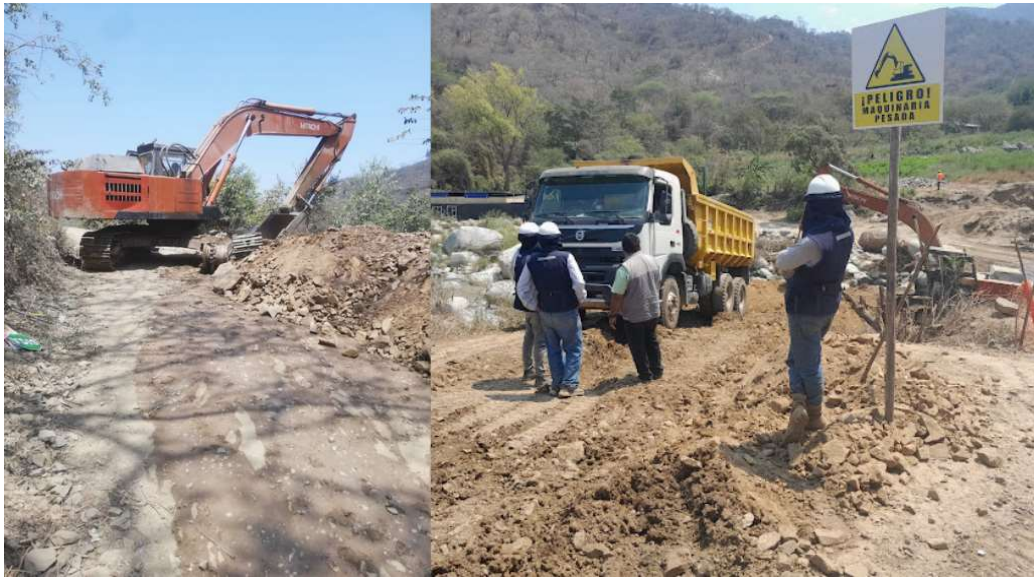
**Imagen 26:**

- Se realiza la limpieza y desbroce del terreno, así como la habilitación de accesos provisionales de una trocha de 6.0 m de ancho desde el final de la vía afirmada hasta la ubicación de ambos estribos del puente, para que sirva de acceso provisional mientras se ejecute la construcción del puente y sus accesos respectivos

*Habilitación de caminos provisionales.*

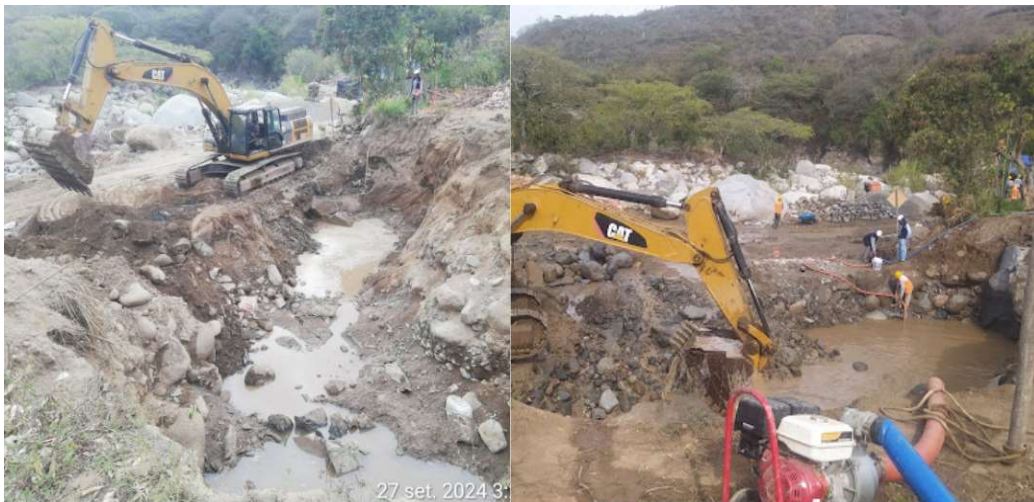
- Las excavaciones con maquinaria se inician por el estribo N°2, requiriendo el uso de equipos de rotura como explosivos (dinamita, ANFO, fulminante) para poder romper las rocas de gran tamaño y poder realizar trabajos de excavación.
- Para la eliminación de aguas subterráneas producto de infiltraciones, se hizo uso de equipos de bombeo de 10hp y 7hp, con descargas de  $\varnothing$  4" y  $\varnothing$  2" respectivamente (motobombas) y mantener las excavaciones en terreno seco.

*Excavación para zapatas de estribos*

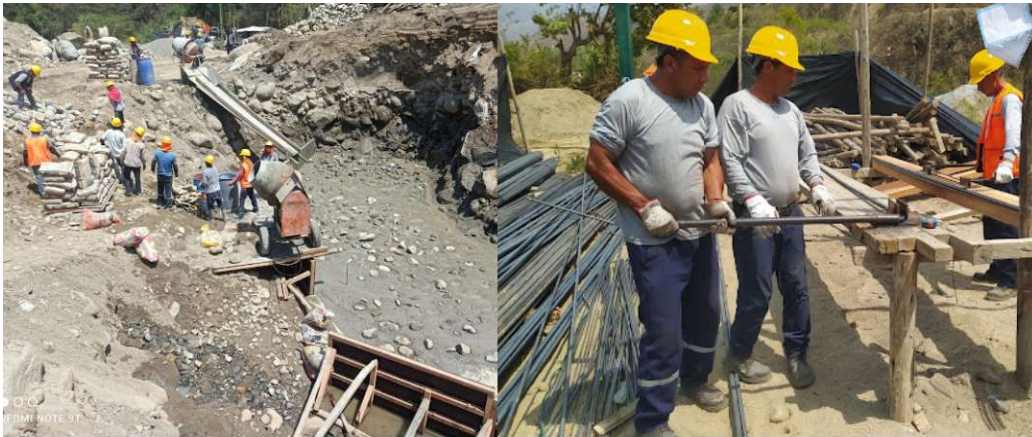
**Imagen 29:**

En esta imagen se observa el llenado de concreto simple en SUB-ZAPATAS, con concreto ciclópeo  $f'_c=175 \text{ kg/cm}^2 +30\%$  de PG (4"-6").

**Dosificación:** Cemento: Arena Gruesa: Piedra chancada  $\frac{1}{2}$ " en relación de 1: 2.6: 2.7 con 24.6 litros de agua/ bolsa más 5 unidades (promedio) de Piedra Grande de 4" a 6" y una relación Agua / Cemento de 0.58, esta dosificación se controló por tanda o bolsa mezclada.

Se muestra la habilitación de acero de refuerzo  $F_y=4200 \text{ kg/cm}^2$ , por métodos tradicionales y con el control de corte y doblado (sección 504, ítem 504.05 del Manual de Carreteras, Especificaciones Generales para la construcción EG-2013), según especificaciones del proyecto y aprobación del Ing. Supervisor.

*Llenado de sub zapatas y habilitación de acero de refuerzo*

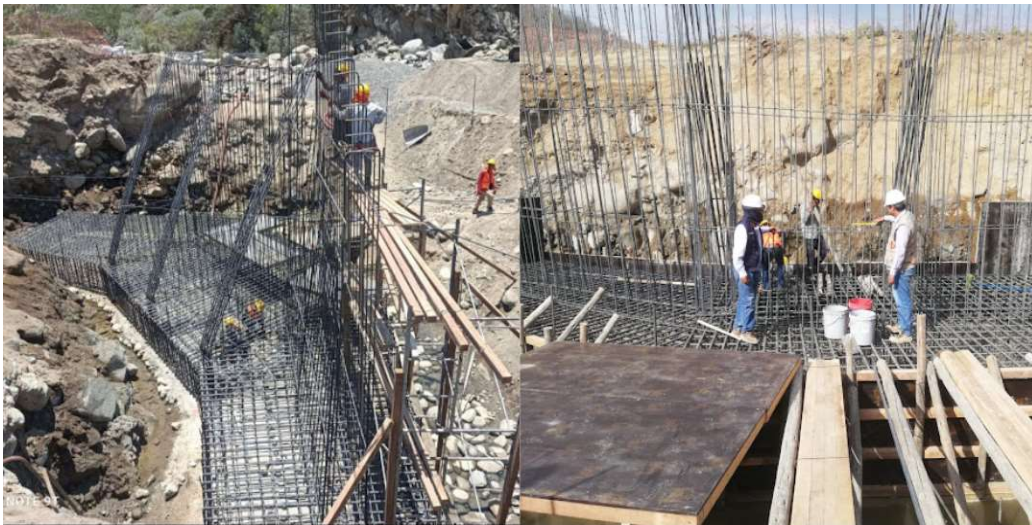
**Imagen 30:**

- En la siguiente imagen se muestra el control del armado de acero en los estribos, se controla doblado varillas, espaciamiento y diámetros de barras de refuerzo que esté de acorde a los planos del proyecto.

*Control de calidad en el armado de acero de refuerzo.*

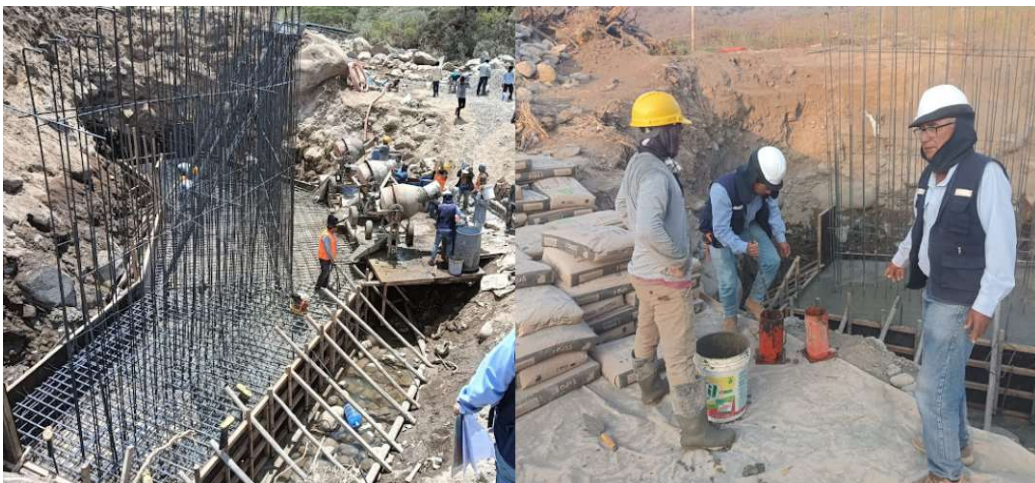
- En la siguiente imagen se observa el llenado de concreto en las ZAPATAS para los estribos, se usó un concreto  $f'_{\text{c}}=210 \text{ kg/cm}^2$ , preparado en obra con procedimiento tradicionales.

- **Dosificación:** Cemento Tipo I: Arena Gruesa: Piedra chancada  $\frac{1}{2}$ " , según diseño de mezcla en relación de 1: 2.0: 2.2 con 18.12 litros de agua/ bolsa más usos de aditivo plastificante de 170 mililitros / bolsa , lo que da una relación Agua / Cemento de 0.45, esta dosificación se controló por tanda o bolsa mezclada.

*Toma de muestra para control de calidad en el llenado de zapatas de estribos.*

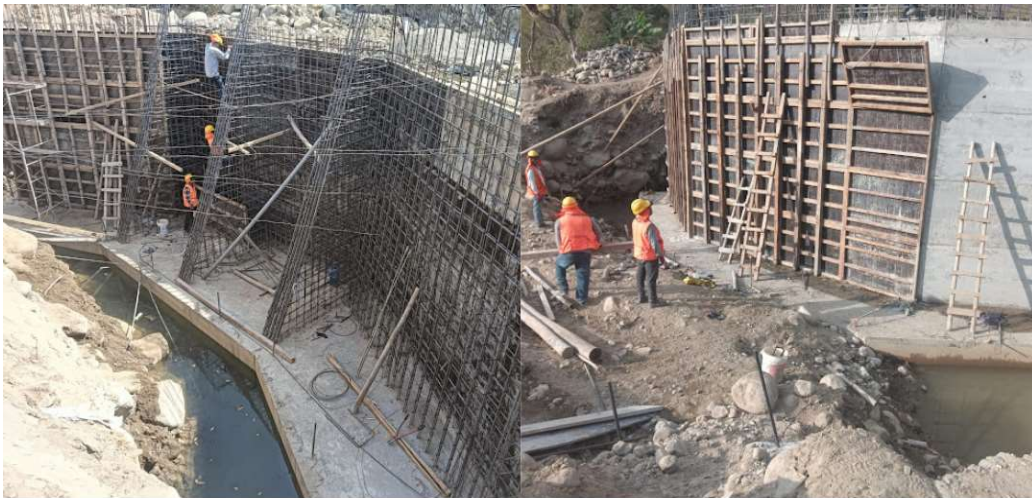
- En la siguiente imagen se muestra el encofrado y desencofrado de los estribos.
- Aquí es importante detallar que se usó Paneles Fenólicos para encofrados tipo cara vista, logrando una superficie lisa y con buen acabado.

*Encofrado y desencofrado de estribos.*

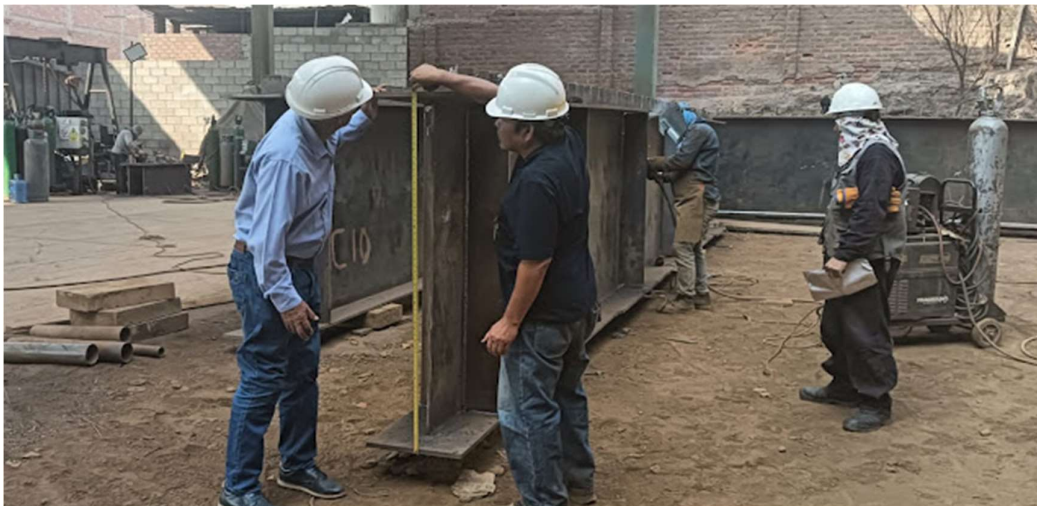
- Planchas metálicas 1220mmx2440mm ASTM A709
- Electrodo AWS E7018
- Conectores de corte Tipo Canal 5"x6.7" x4.83 mm de acero ASTM A36
- Se realizó inspección de pruebas de soldadura mediante TINTES PENETRANTES, a su vez todas las uniones soldadas fueron inspeccionadas por el supervisor a fin de corroborar el buen estado de las uniones.
- Se realiza pruebas con equipos de ultrasonido con palpadores angulares, a fin de detectar defecto en los cordones de soldadura como porosidad, penetración y profundidad.

*Control de medidas en la fabricación de vigas metálicas.*

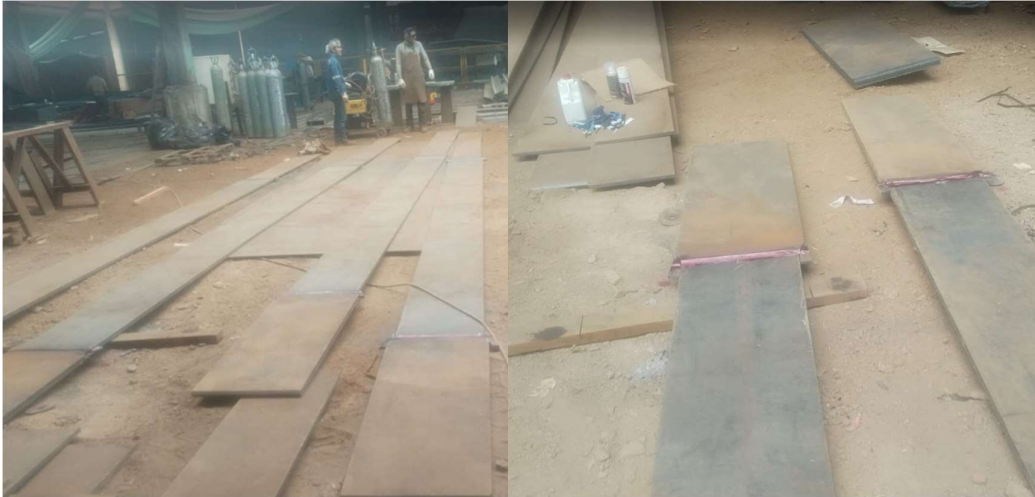
**Imagen 34:**

*Control de calidad en las uniones soldadas con el uso de tintes penetrantes*

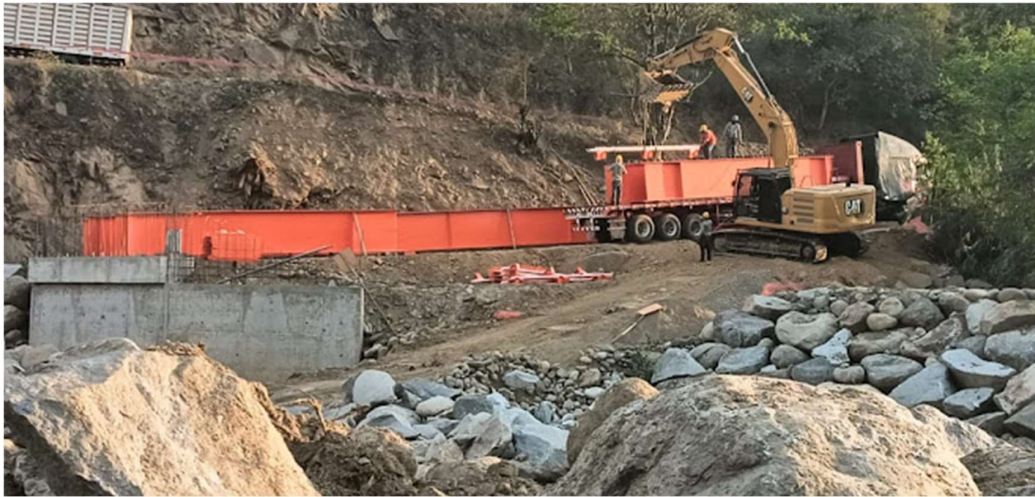
- En la siguiente imagen se muestra la descarga de las vigas y diafragmas, después de haberse transportado, cada viga seccionada en tres tramos. dos de 11.00 m y uno de 8.80 m.

- La aceptación de trabajos se realizó mediante la inspección visual del supervisor, el cual verificó que cada elemento descargado esté en buenas condiciones.
- Se preparó el terreno con anticipación par la descarga a fin de que cada viga esté totalmente apoyada en la superficie si generarse volados, cuñas o apoyos forzados que deterioren la estructura.

*Descarga de vigas estructurales.*

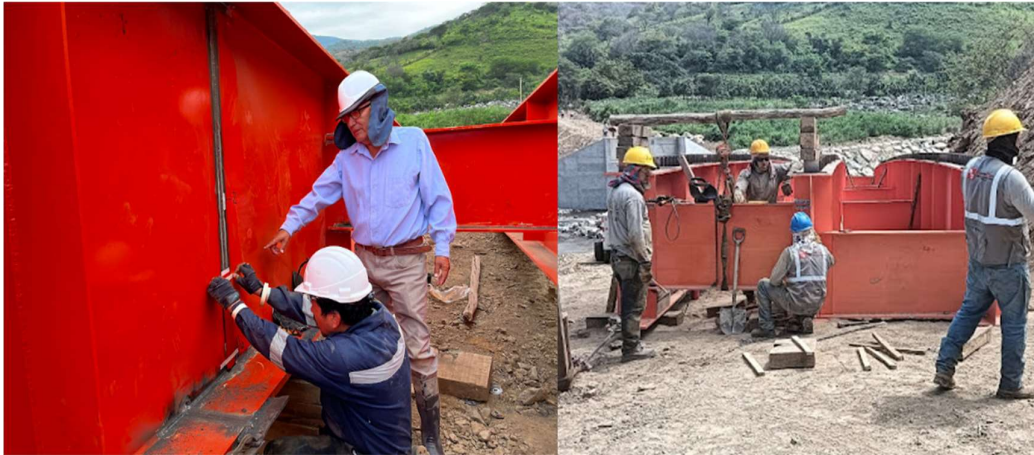
- Se realiza el montaje de las estructuras metálicas uniendo cada tramo de las vigas para formar un solo bloque, el cual luego será lanzado y ubicado en los estribos preparados.
- Verificación las uniones soldadas con los mismos materiales contruidos en el taller.
- Verificación de la contraflecha, que esté de acuerdo a los planos de obra.
- Tratamiento y repintado de las uniones de soldadura.

*Montaje y ensamble de vigas estructurales en obra.*

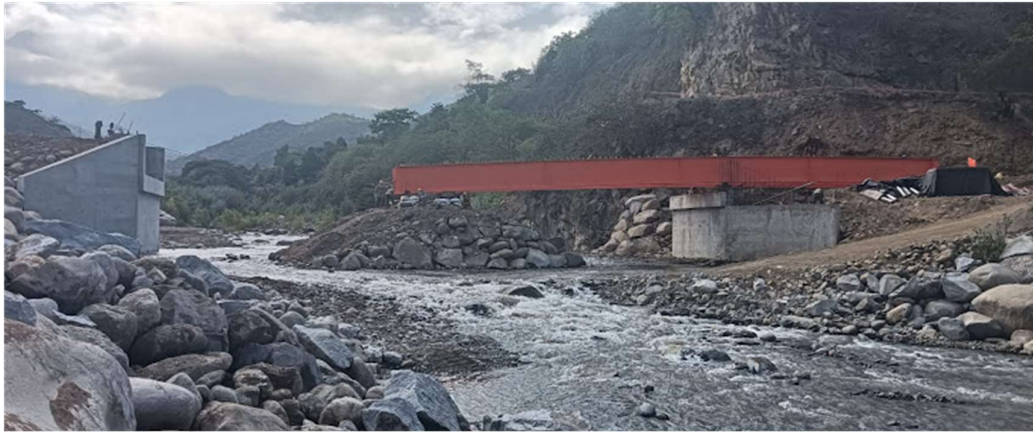
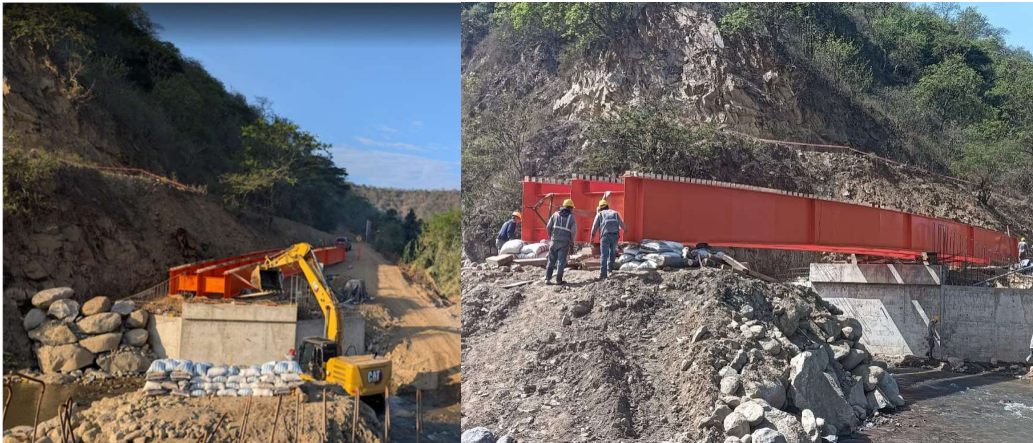
**Imagen 39:**

- Lanzamiento de la estructura, para el cual se prepara un apoyo central con material propio, el cual sirve para sostener la estructura de forma temporal y no se genere un balanceo que comprometa a las vigas.

*Lanzamiento de vigas metálicas.*

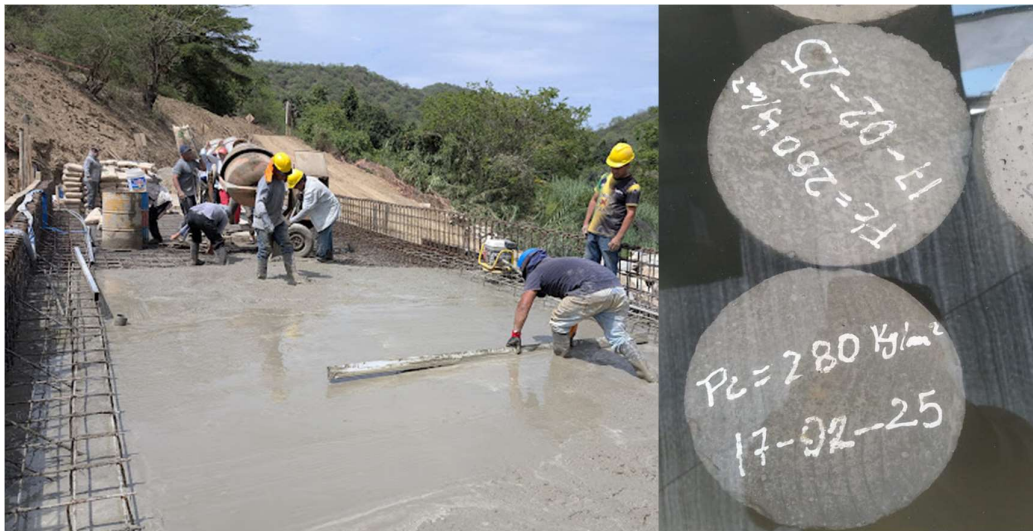
**Imagen 40:**

*Llenado de losa de puente y toma muestras.*

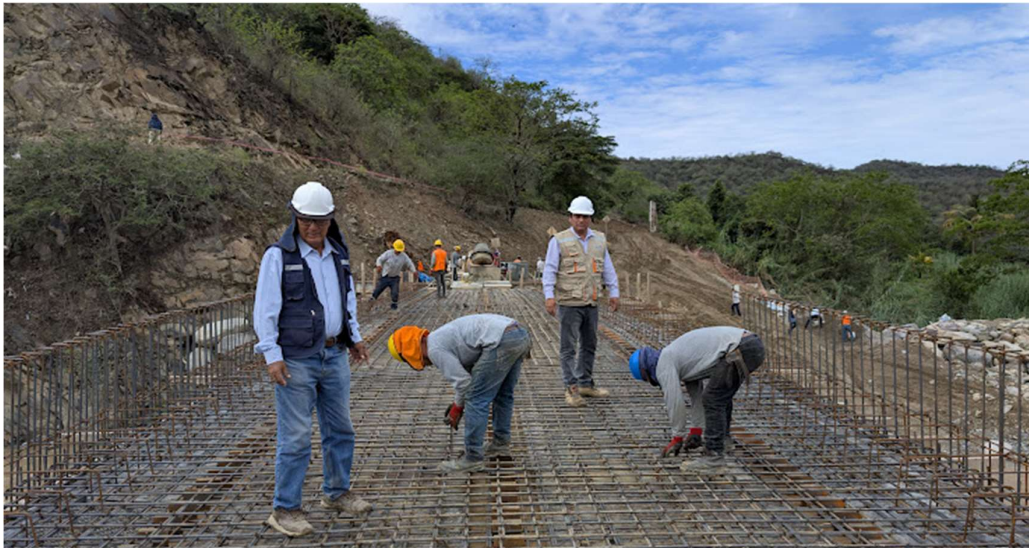
- Se muestra la habilitación de acero de refuerzo  $F_y=4200 \text{ kg/cm}^2$ , por métodos tradicionales y con el control de corte y doblado (sección 504, ítem 504.05 del Manual de Carreteras, Especificaciones Generales para la construcción EG-2013), según especificaciones del proyecto y aprobación del Ing. Supervisor.

*Armado y supervisión de las barras de refuerzo en la losa del puente.*

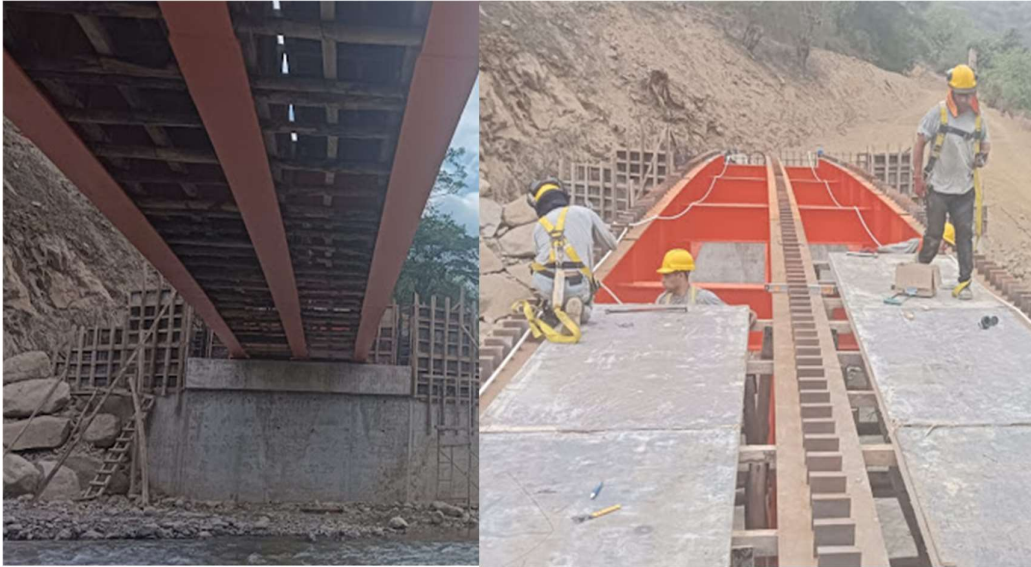
- Encofrado para el llenado de la losa se realizó mediante métodos tradicionales, usando vigas, soleras, y largueros de manera, usando como medio de apoyo la estructura metálica.

*Encofrado de losa de puente*

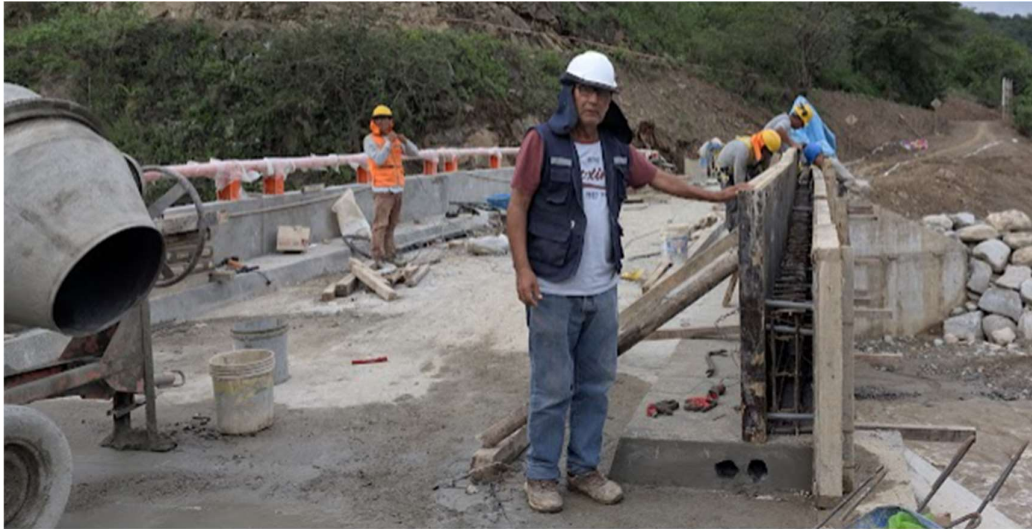
**Imagen 43:**

*Construcción de veredas*

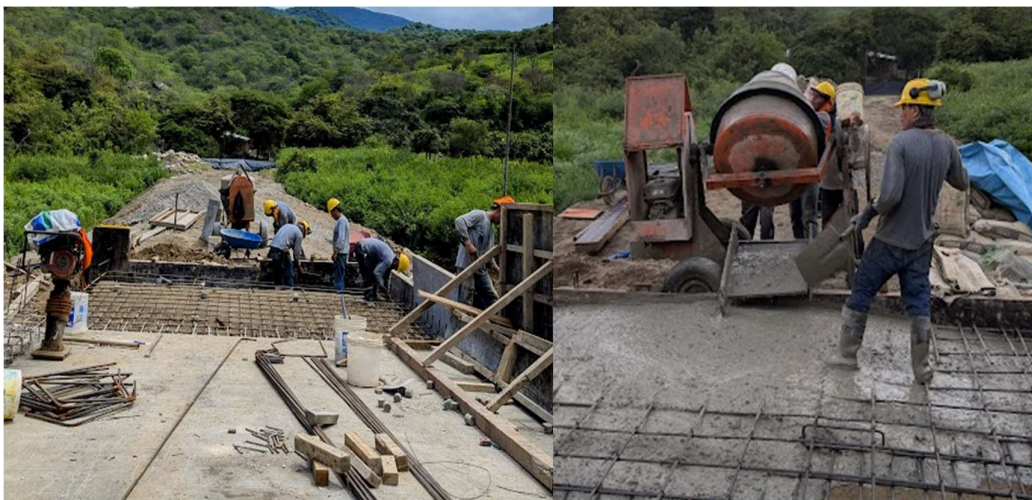
**Imagen 44:**

- En la losa de aproximación se realiza los mismos controles de calidad de un concreto  $f'c=210 \text{ kg/cm}^2$ , así como para el acero de refuerzo  $FY=4200 \text{ kg/cm}^2$ .
- Se consideró las especificaciones de los planos de obra, y la inspección por parte del ingeniero supervisor.

*Armado de acero y llenado de losa de aproximación*

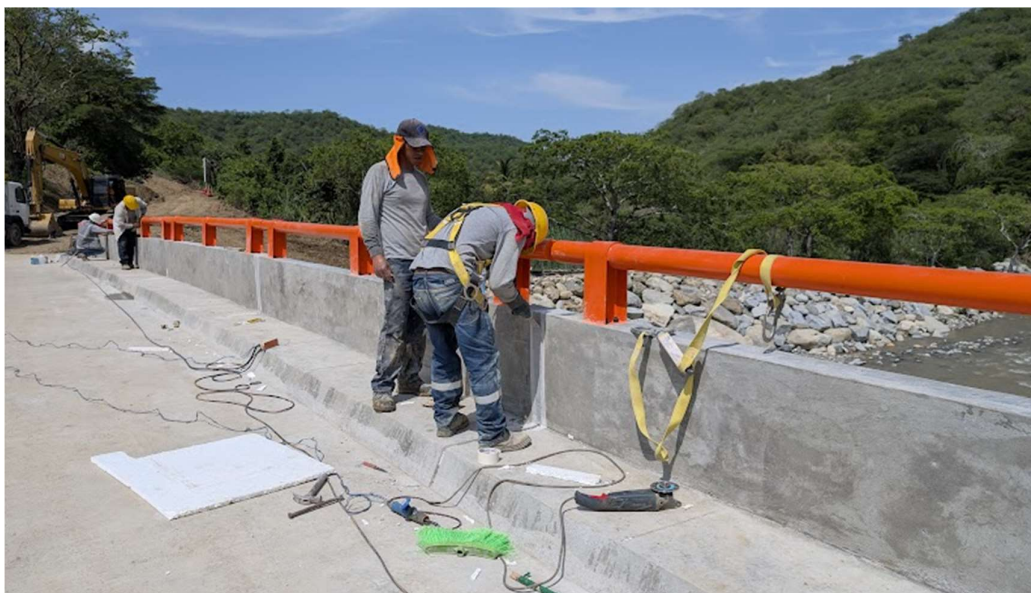
### Imagen 45:

- En la siguiente imagen se aprecia el tratamiento de las juntas de dilatación en parapetos.

*Tratamiento de juntas en parapetos, veredas y losa*

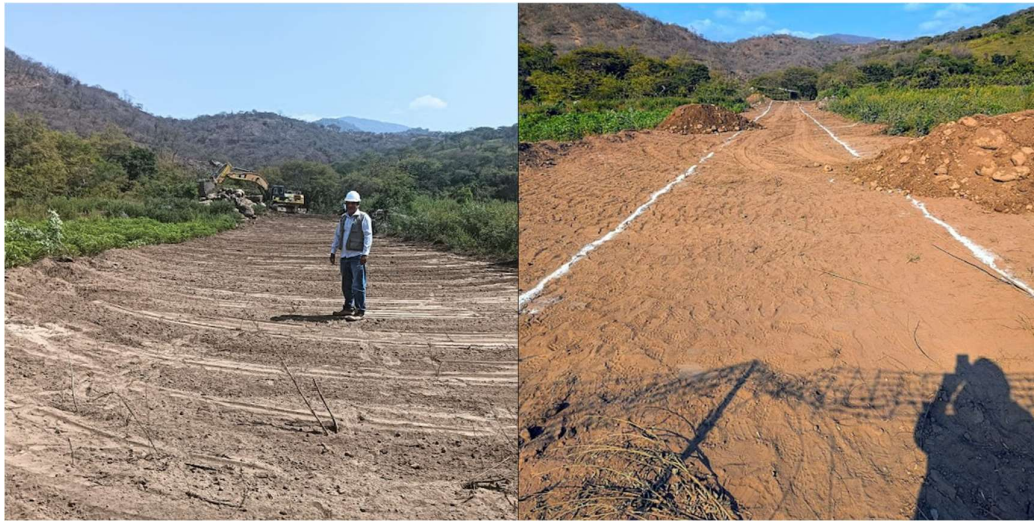
#### **Imagen 46:**

- Se muestra el trazo de la trocha a construir, este seguirá la sección establecida en el plano, quedando a nivel de base con afirmado.

*Limpieza y replanteo para construcción de accesos*

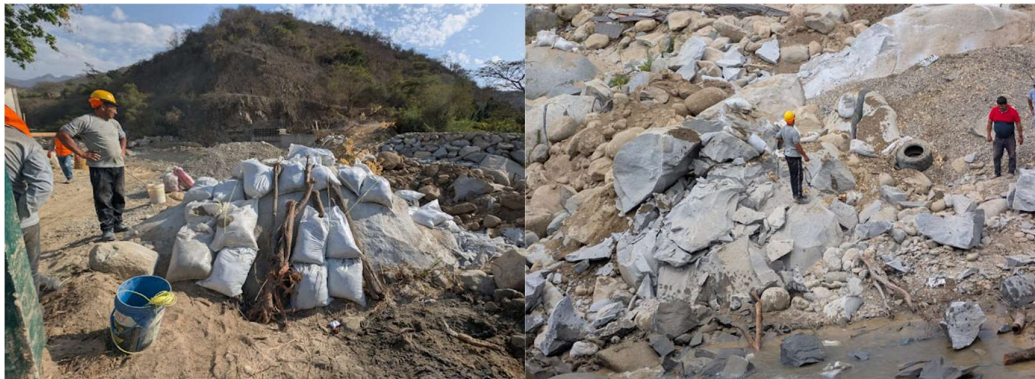
**Imagen 47:**

- Esta partida se realizó de acuerdo a las especificaciones del expediente técnico, inspección del supervisor y normas que regulen el uso de explosivos de uso civil (SUCAMEC)
- Se realizó uso de dinamita para romper las rocas de gran tamaño, de acuerdo a la LEY N° 30299 sobre el uso de materiales explosivos para uso civil, se solicitó el requerimiento de a la (Superintendencia Nacional de Control de

*Disparo con dinamita en rocas de gran tamaño*

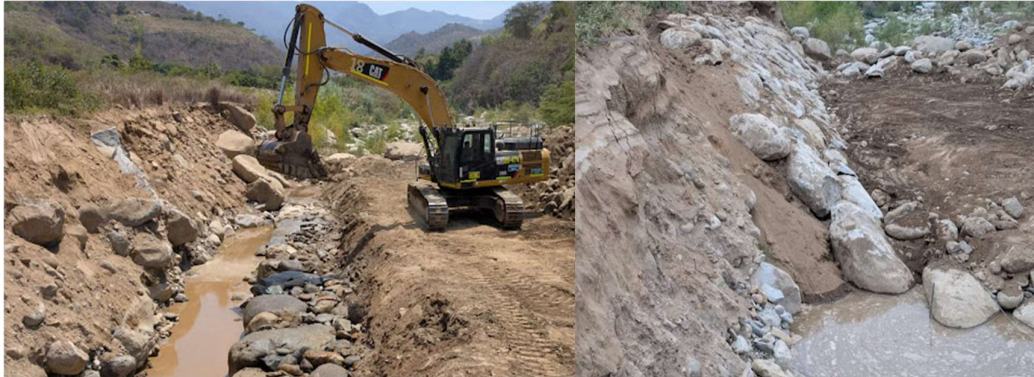
- la partida enrocada de taludes se realiza a fin de proteger las riberas cercanas al puente y así evitar la socavación y deterioro de la estructura.
- Los trabajos que se realizaron fueron de acuerdo a las indicaciones de los planos de obra.
- Altura de uña 2.00 m
- Ancho de uña 3.00 m

*Preparación de zanjas (uñas) y enrocado de defensas ribereñas.*

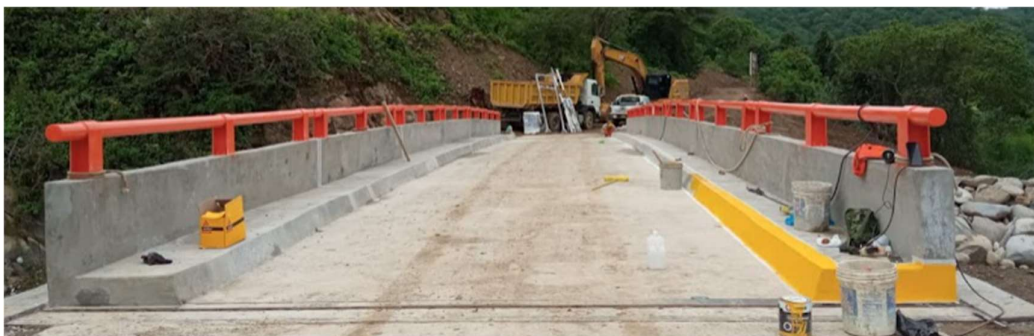
**Imagen 49:**

*Pintado de líneas rectas, barandas y veredas*

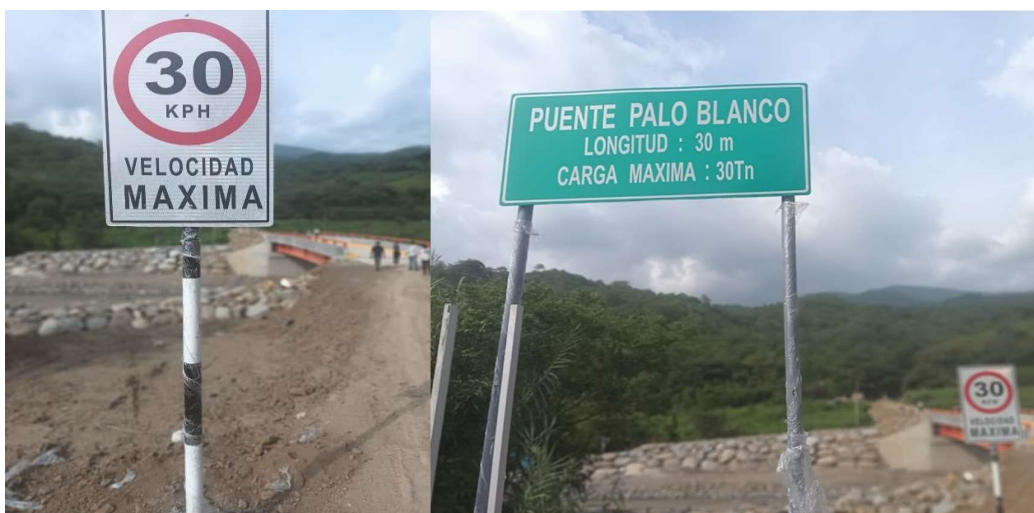
#### Imagen 50:

- Las dimensiones y características de las señales de tránsito informativas y descriptivas se encuentran regulado por el Manual de Dispositivos de Control de Tránsito Automotor para Calles y Carreteras del MTC.
- Se ubicaron de acuerdo a los planos del proyecto, y a los dos lados el puente construido.

*Señales verticales informativas y de control de tránsito.*

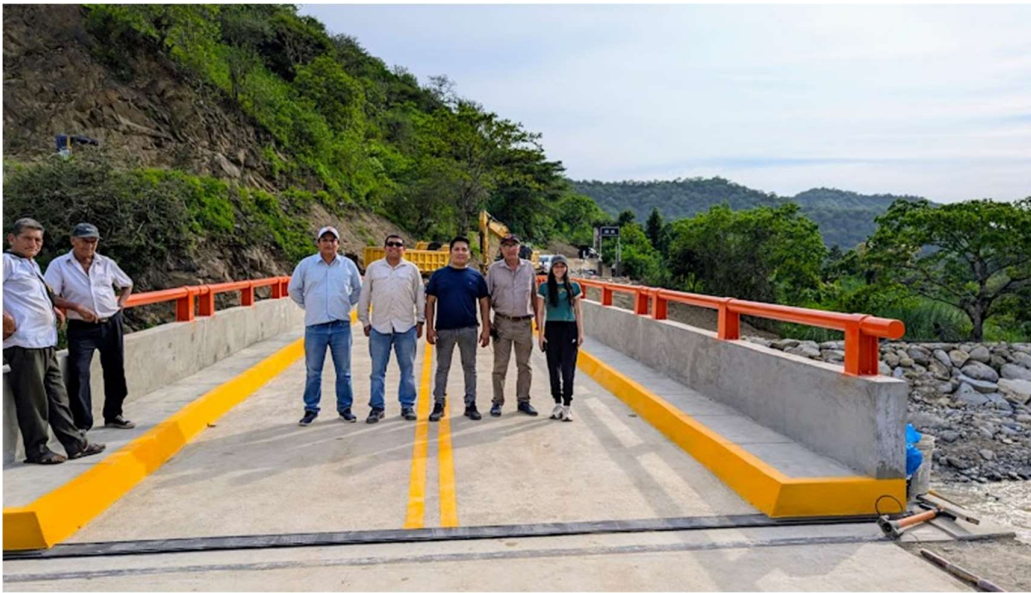
**Imagen 51:**

*Puente concluido y operativo*
