UNIVERSIDAD NACIONAL PEDRO RUIZ GALLO

**“VULNERABILIDAD SISMICA APLICANDO INDICES DE
VULNERABILIDAD (BENEDETTI PETRINI) EN LA CIUDAD DE
SAN JOSE, DISTRITO DE SAN JOSE, PROVINCIA
LAMBAYEQUE, DEPARTAMENTO LAMBAYEQUE”**

TESIS

“VULNERABILIDAD SISMICA APLICANDO INDICES DE VULNERABILIDAD (BENEDETTI PETRINI) EN LA CIUDAD DE SAN JOSE, DISTRITO DE SAN JOSE, PROVINCIA LAMBAYEQUE, DEPARTAMENTO LAMBAYEQUE”

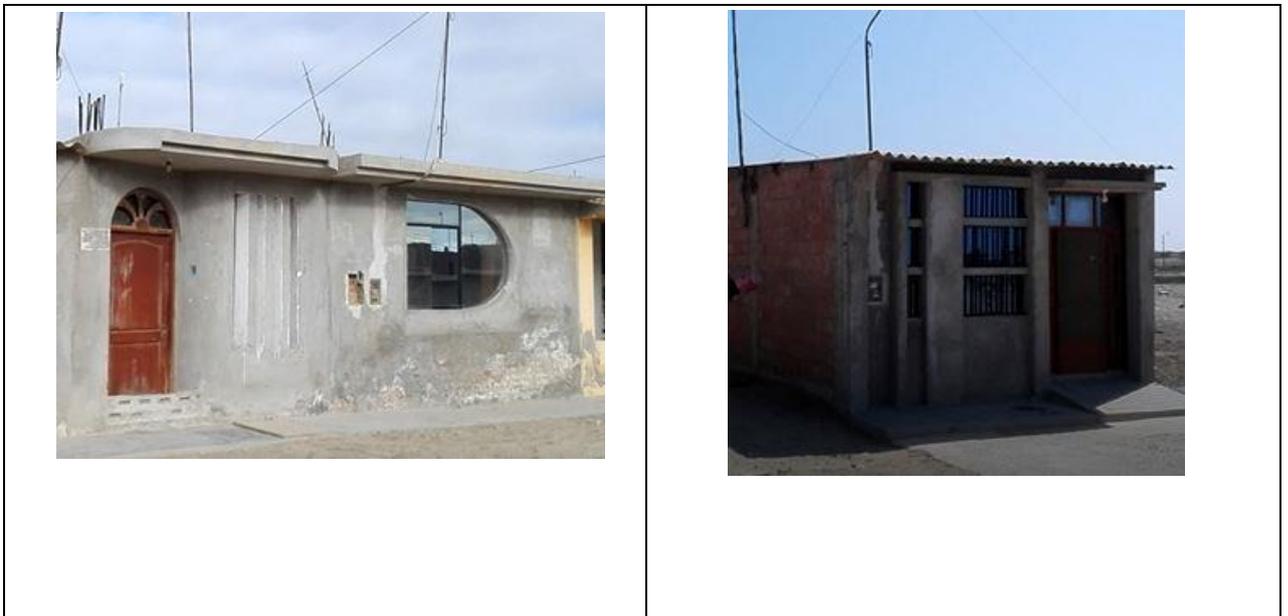
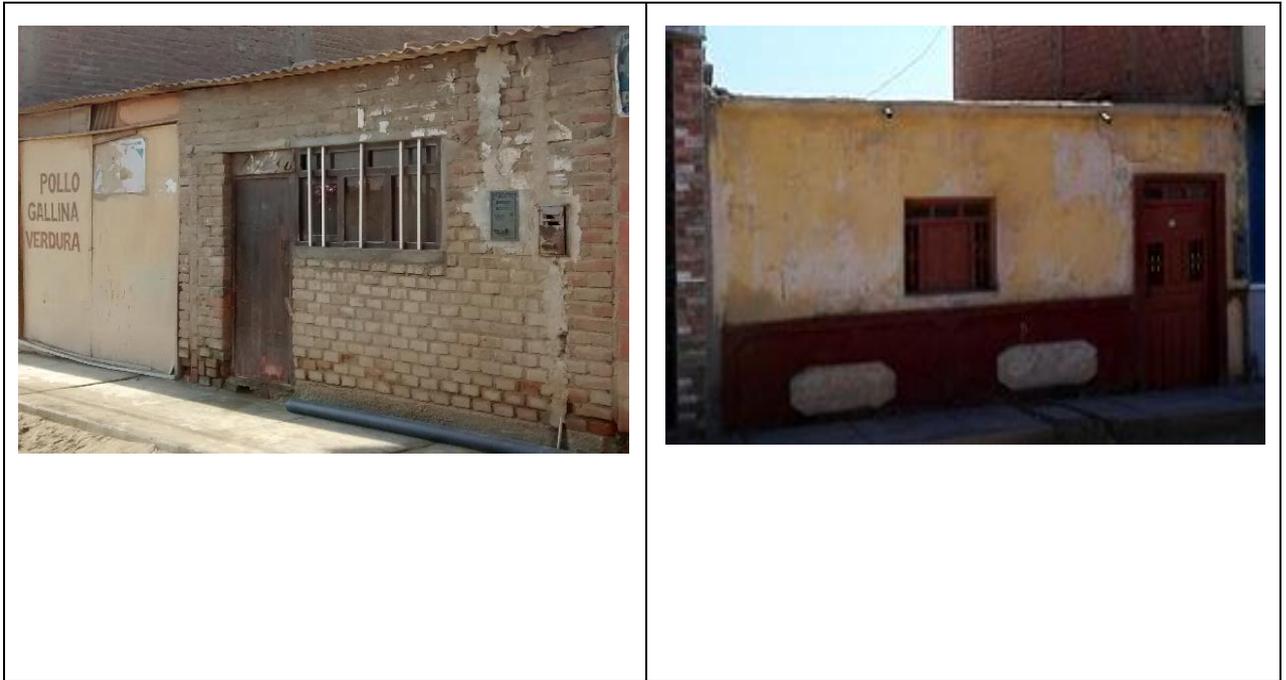
La mayor cantidad de viviendas de albañilería, con un total de 916 (51.23%), se ha calificado con la letra B, esto quiere decir que la mayoría de viviendas de albañilería presenta vigas y columnas que confinan solo parcialmente los muros portantes debido a deficiencias en el proceso constructivo.

La mayor cantidad de viviendas de concreto, con un total de 13 (81.25%), se ha calificado con la letra A, esto quiere decir que la mayoría de viviendas de concreto, se han construido en años mayores a 1997, con asesoría técnica.

Para llegar a estos resultados, veremos algunas fotos de viviendas, su descripción y su calificación dada.

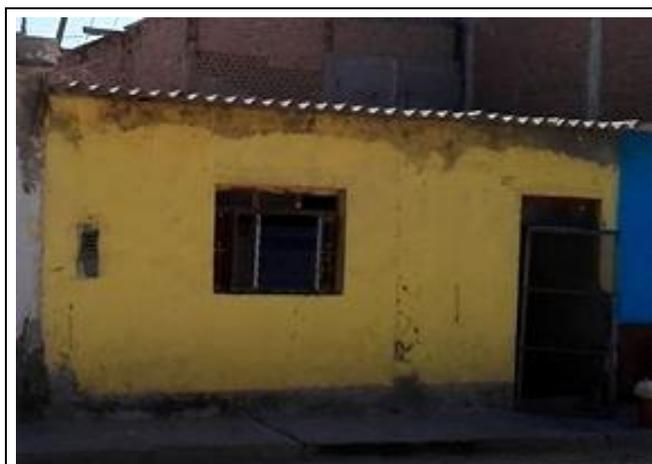
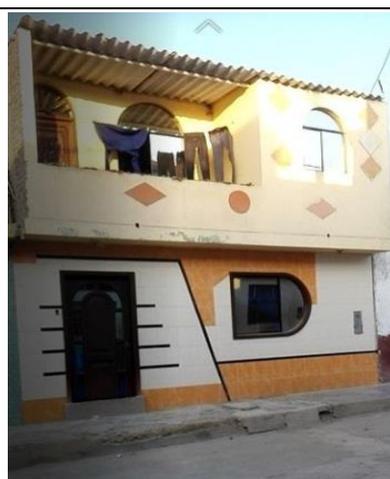
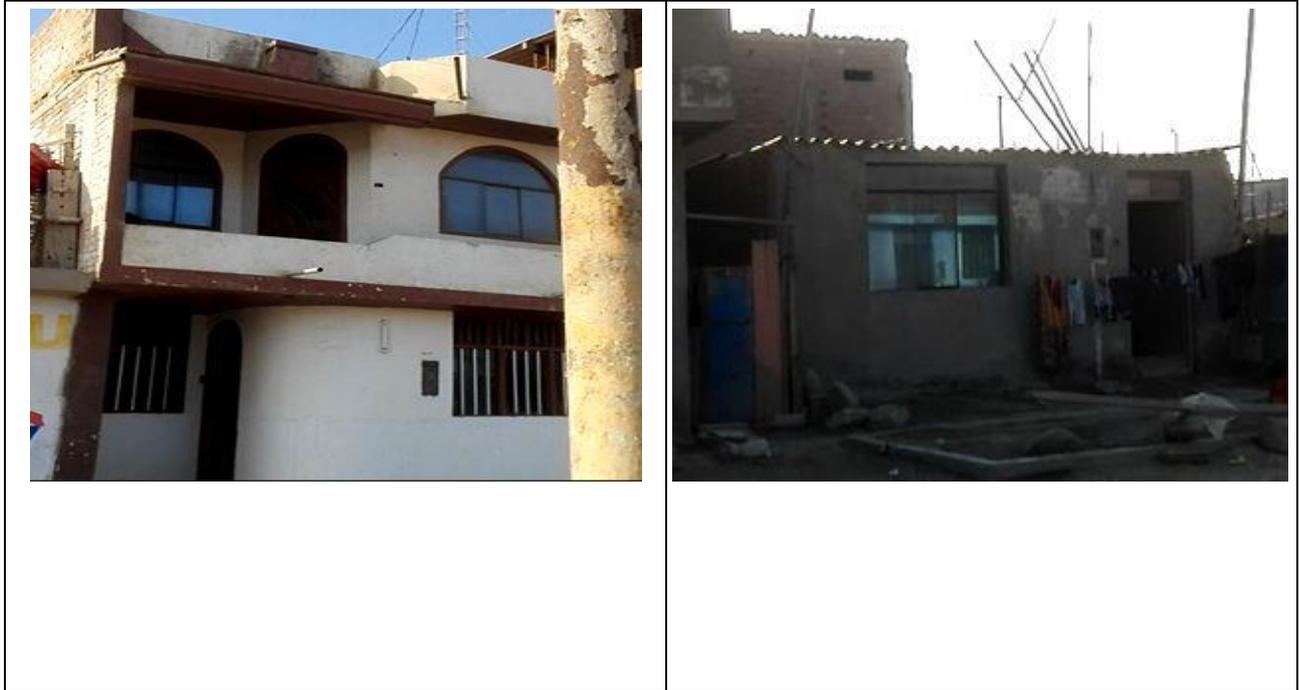
La mayor cantidad de viviendas de albañilería, con un total de 842 (47.09%), se ha Calificado con la letra B esto quiere decir que la mayoría de viviendas de albañilería presenta vigas y columnas que confinan solo parcialmente los muros portantes debido a deficiencias en el proceso constructivo.

La mayor cantidad de viviendas de concreto, con un total de 12 (75.00%), se ha calificado con la letra A, esto quiere decir que la mayoría de viviendas de concreto, se han construido en años mayores a 1997, con buenos materiales y buen proceso constructivo.

Para llegar a estos resultados, veremos algunas fotos de viviendas, su descripción y su calificación dada.

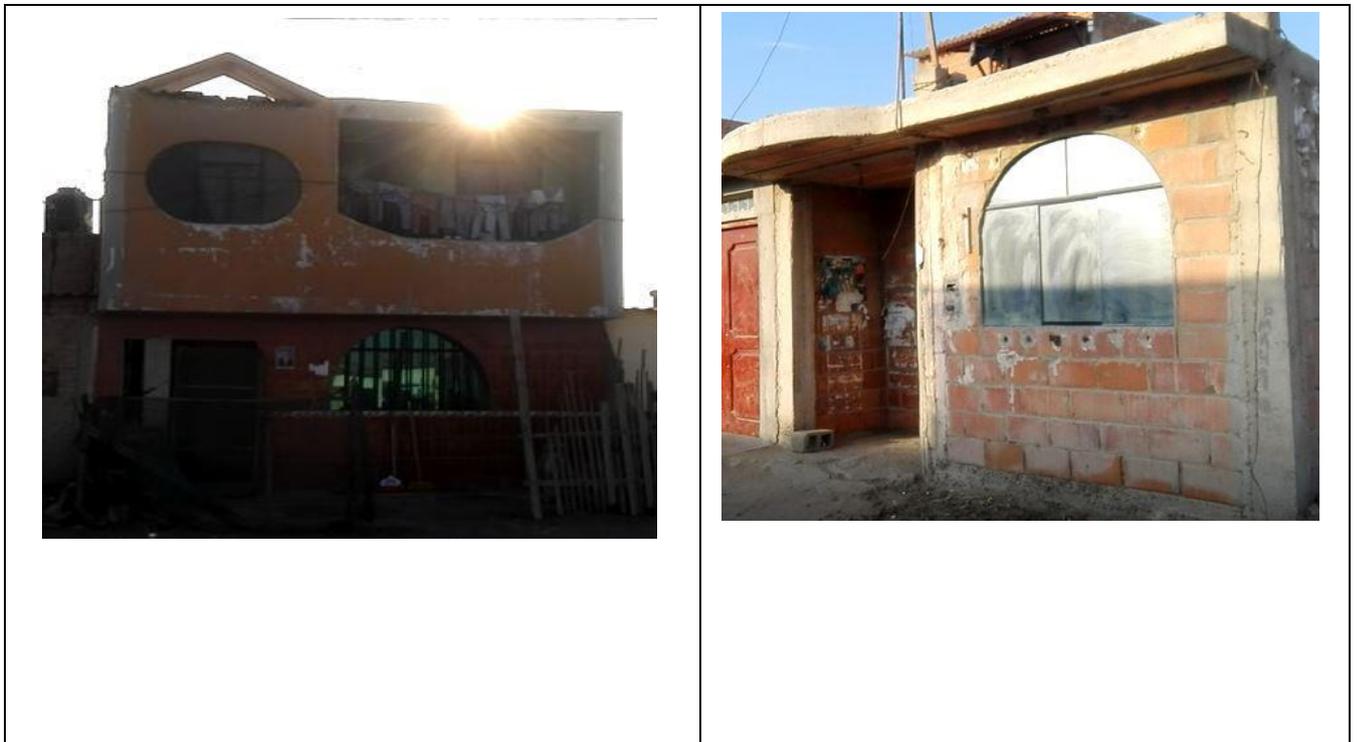
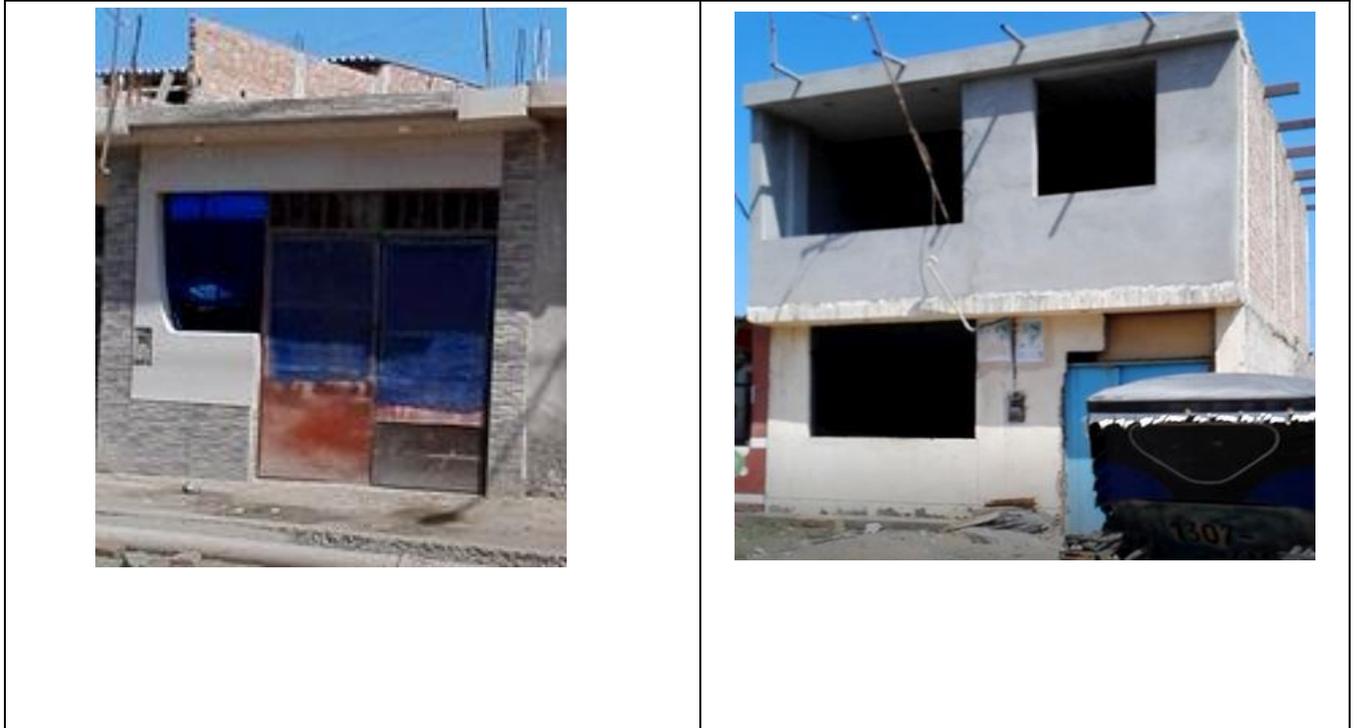
La mayor cantidad de viviendas de concreto, con un total de **10** (62.50%), se ha calificado con la letra B, esto quiere decir que la mayoría de viviendas de concreto, al analizarlas obtuvieron un ϕ entre 0,6 y 1,2.

A continuación, se muestran algunas de las viviendas estudiadas:

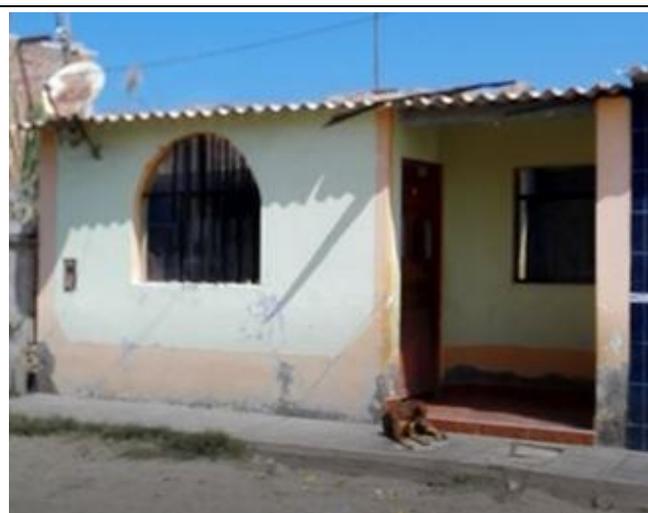
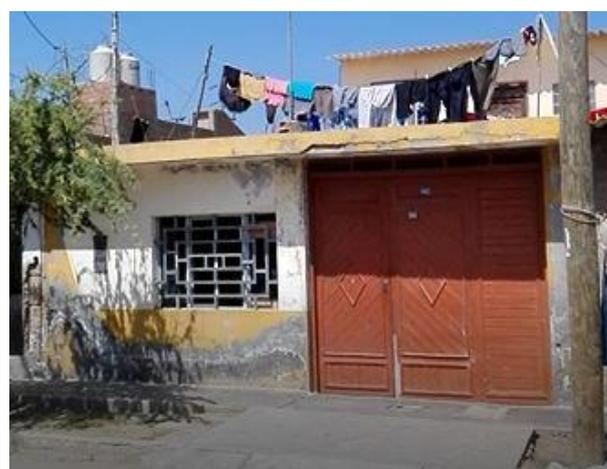
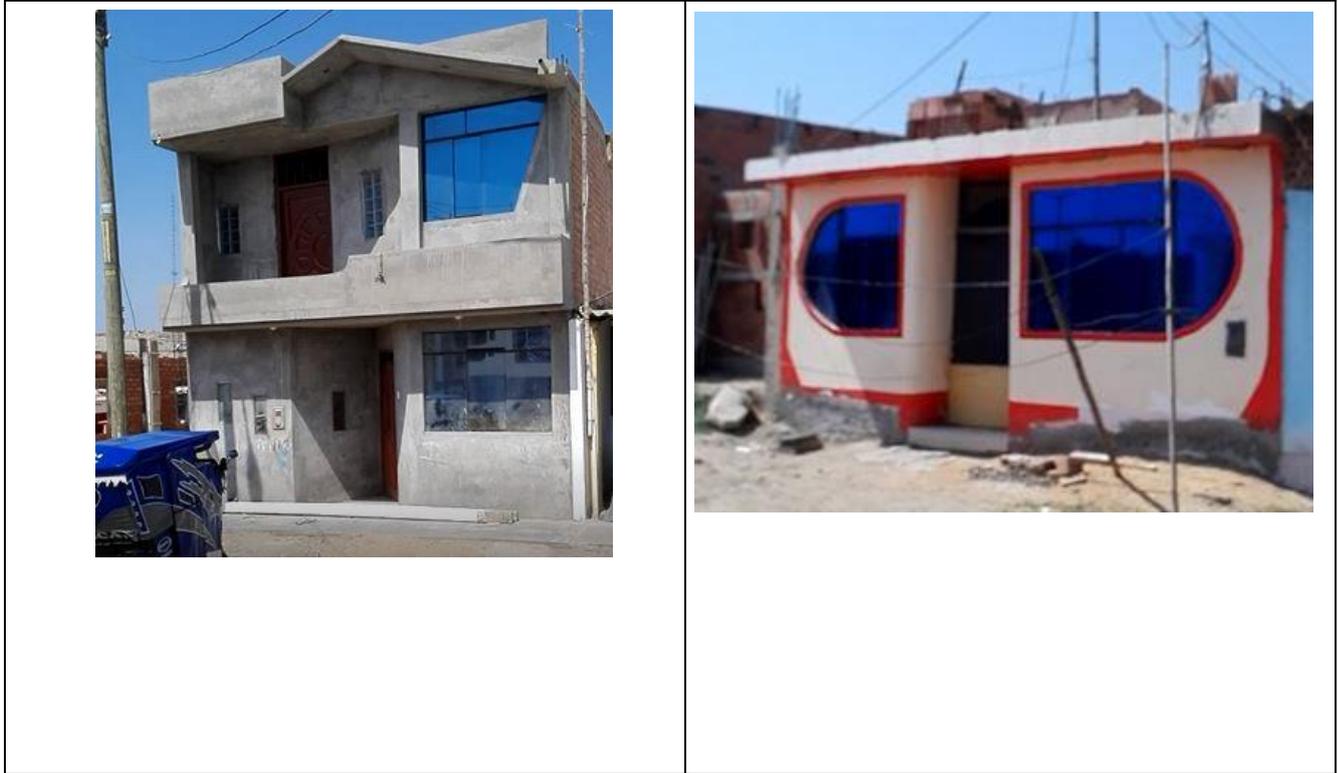
La mayor cantidad de viviendas de concreto, con un total de **15** (93.75%), se ha calificado con la letra B, esto quiere decir que la mayoría de viviendas de concreto, están cimentadas sobre suelo intermedio y flexible, según la norma de diseño sismorresistente.

A continuación, se muestran algunas de las viviendas estudiadas:

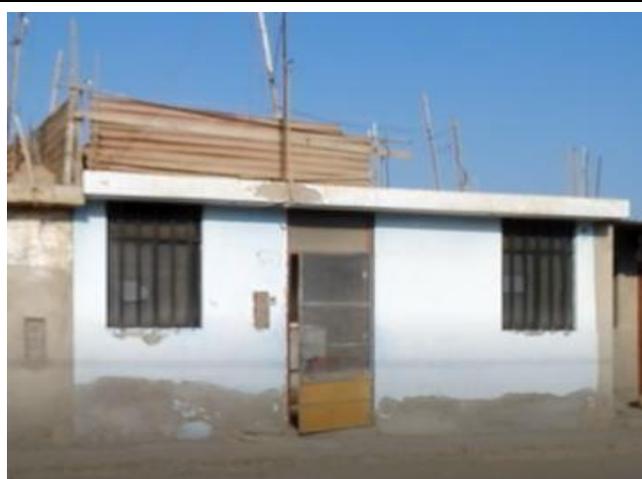
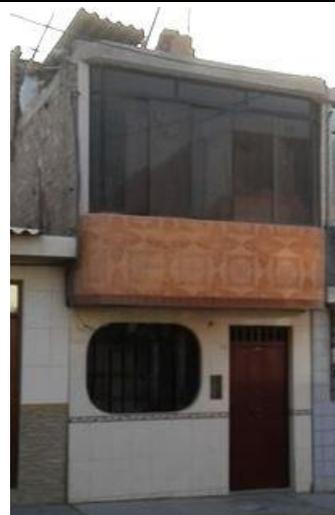
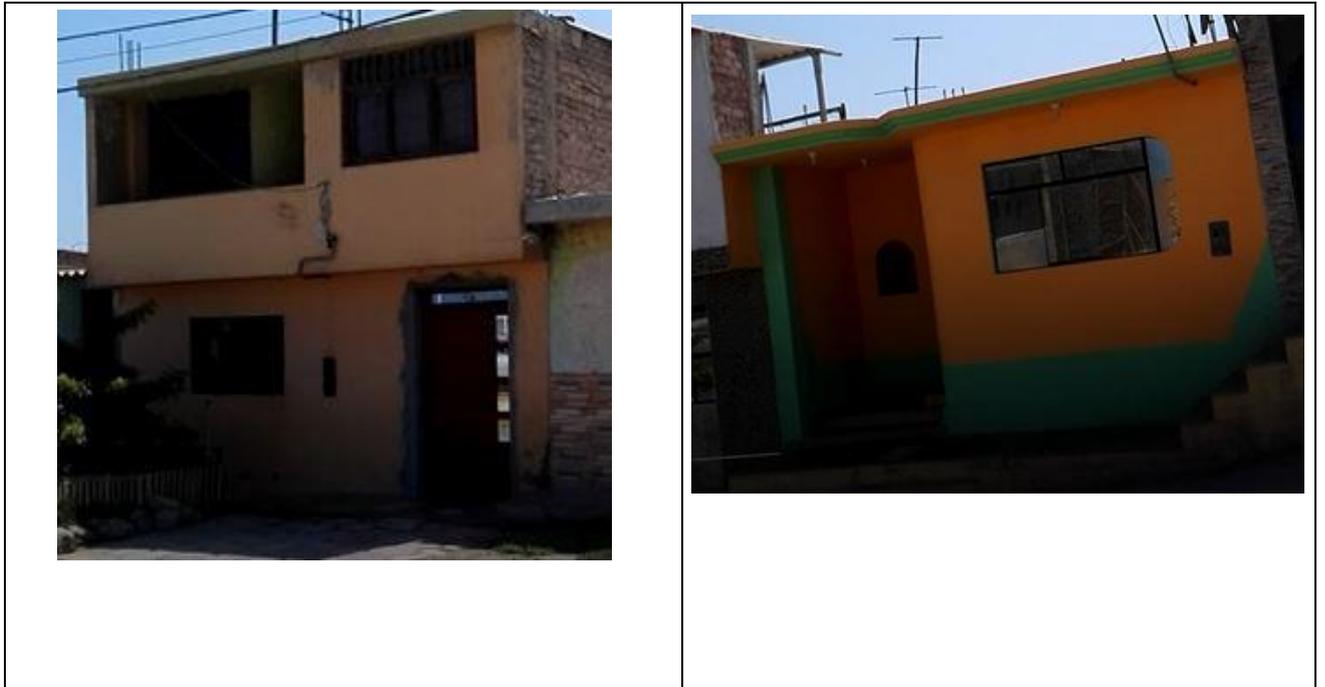
La mayor cantidad de viviendas de concreto, con un total de **14** (88.89%), se ha calificado con la letra A, esto quiere decir que la mayoría de viviendas de concreto, satisfacen las condiciones: Ausencia de planos a desnivel, deformación del diafragma despreciable, la conexión entre el diafragma y el muro es eficaz.

A continuación, se muestran algunas de las viviendas estudiadas:

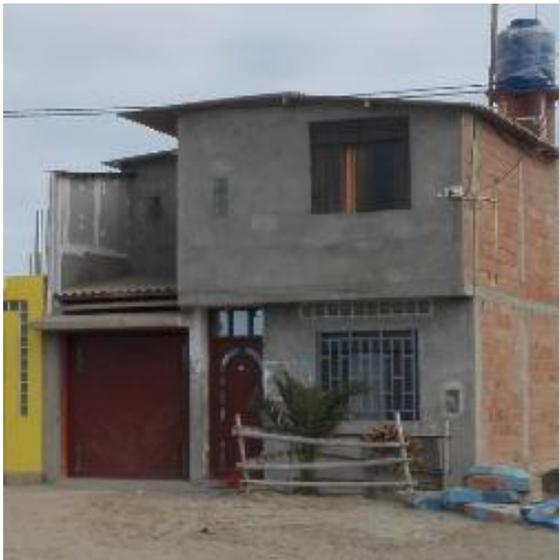
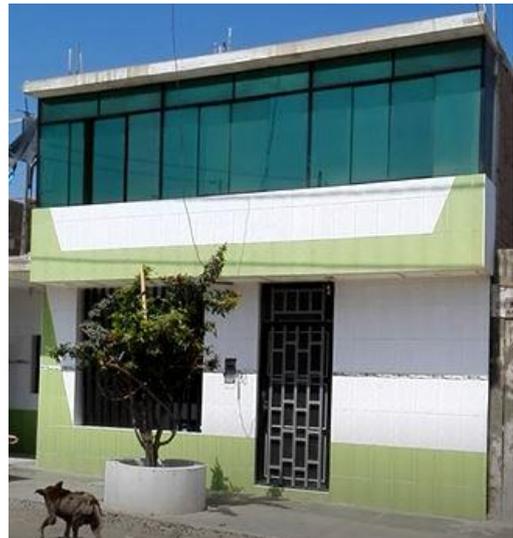
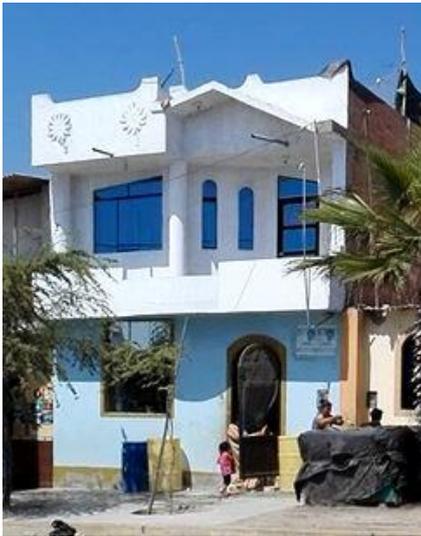
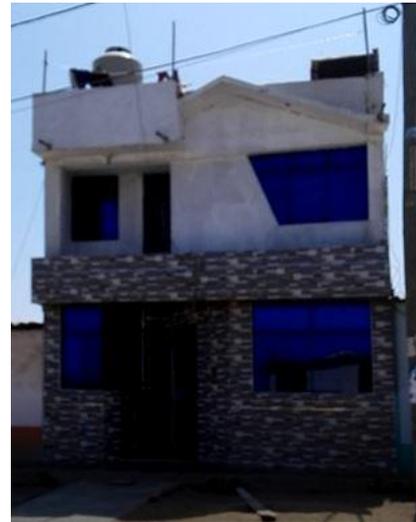
La mayor cantidad de viviendas de concreto, con un total de **16** (100%), se ha calificado con la letra A, esto quiere decir que la mayoría de viviendas de concreto, están en el rango de $0.25 < IR \leq 0.75$.

A continuación, se muestran algunas de las viviendas estudiadas:

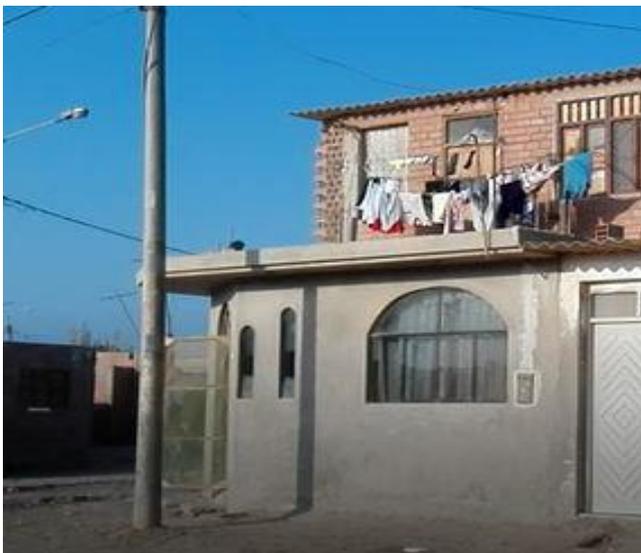
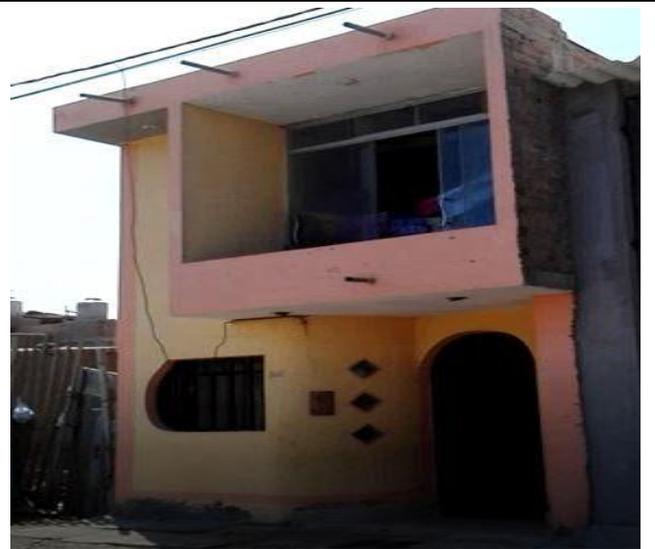
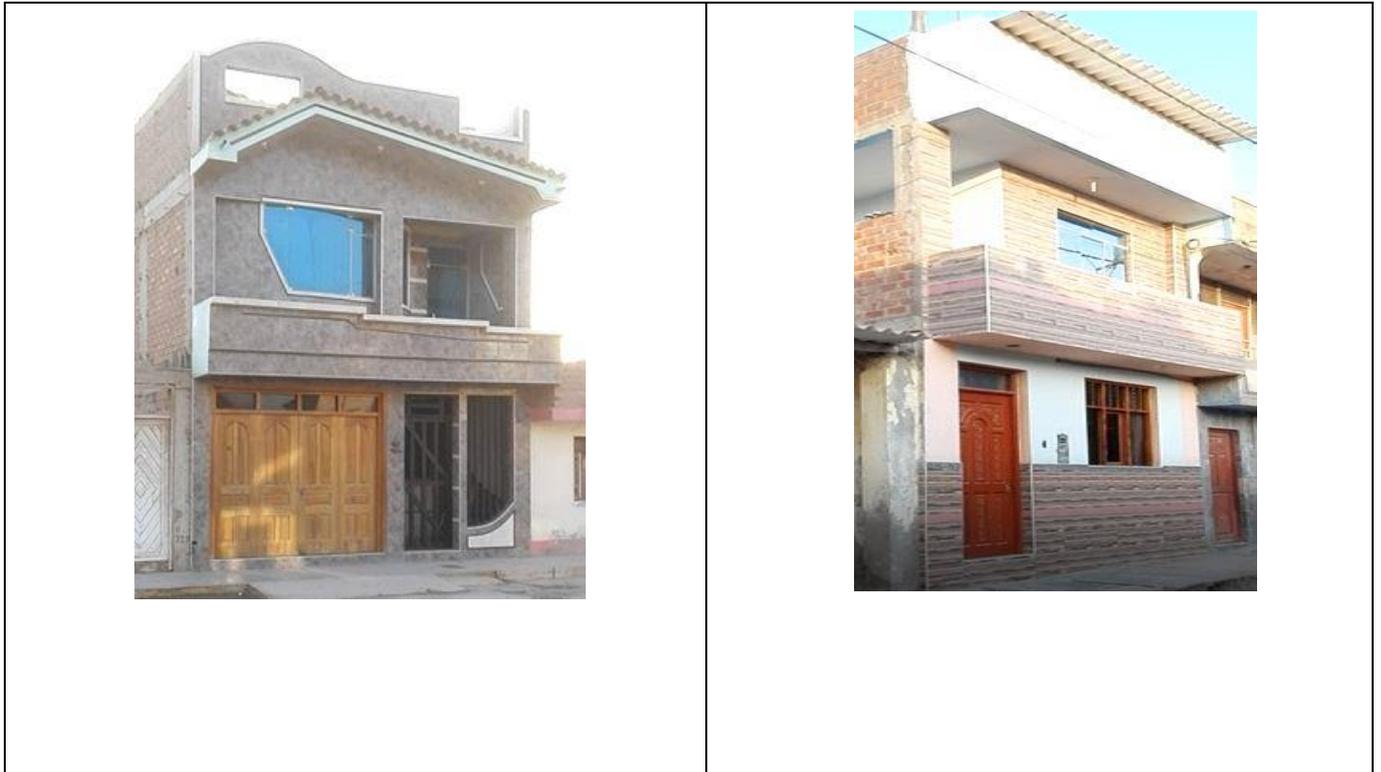
La mayor cantidad de viviendas de concreto, con un total de **15** (93.75%), se ha calificado con la letra A, esto quiere decir que la mayoría de viviendas de concreto, no presenta irregularidad en elevación con un $RL > 0,66$.

Para llegar a estos resultados, veremos algunas fotos de viviendas, su descripción y su calificación dada.

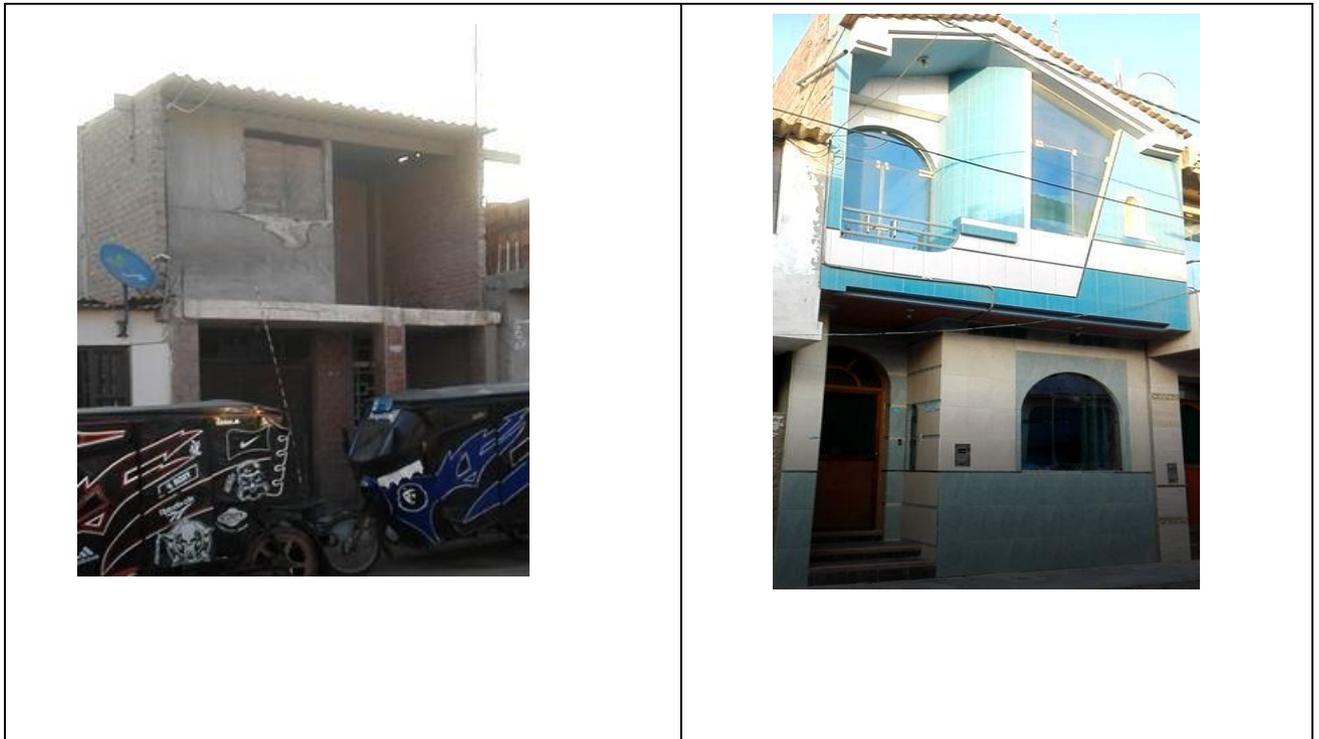
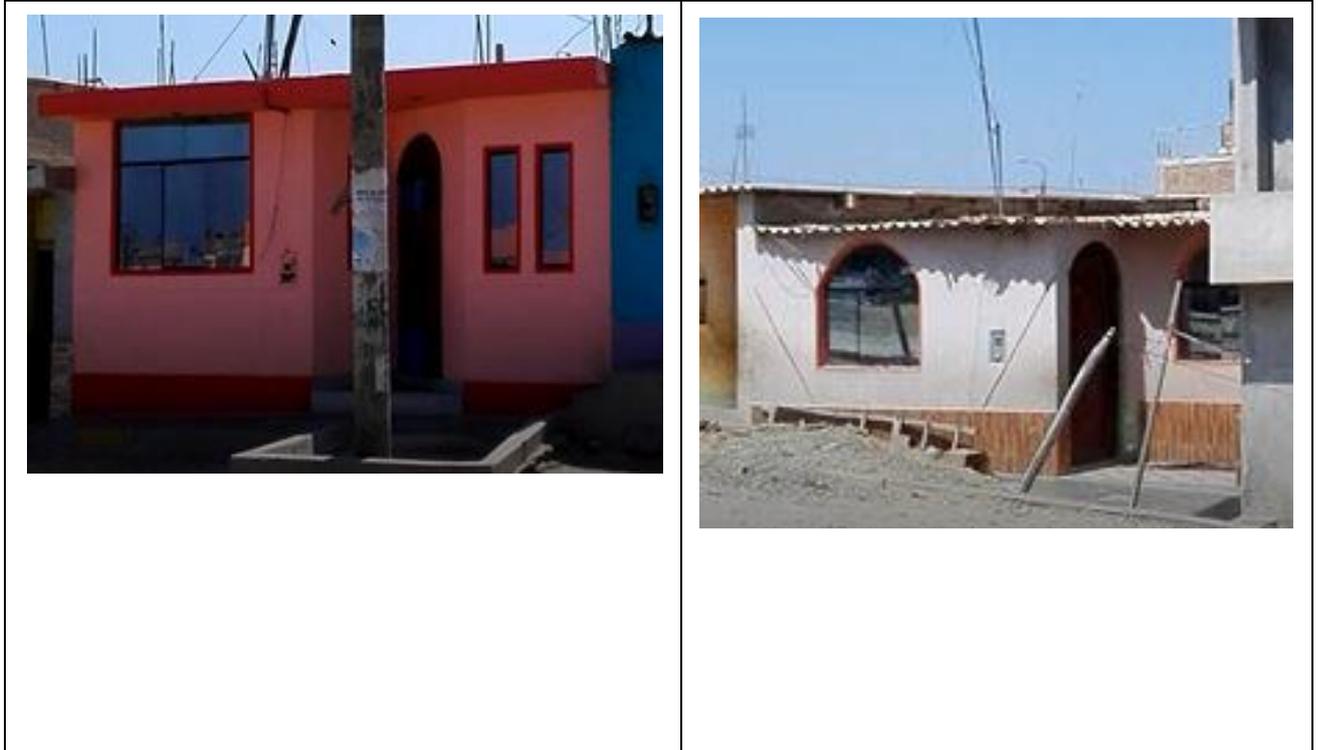
La mayor cantidad de viviendas de concreto, con un total de **13** (81.25%), se ha calificado con la letra A, esto quiere decir que la mayoría de viviendas de concreto, se han construido en años mayores a 1997, con buenos materiales y con asistencia técnica.

Para llegar a estos resultados, veremos algunas fotos de viviendas, su descripción y su calificación dada.

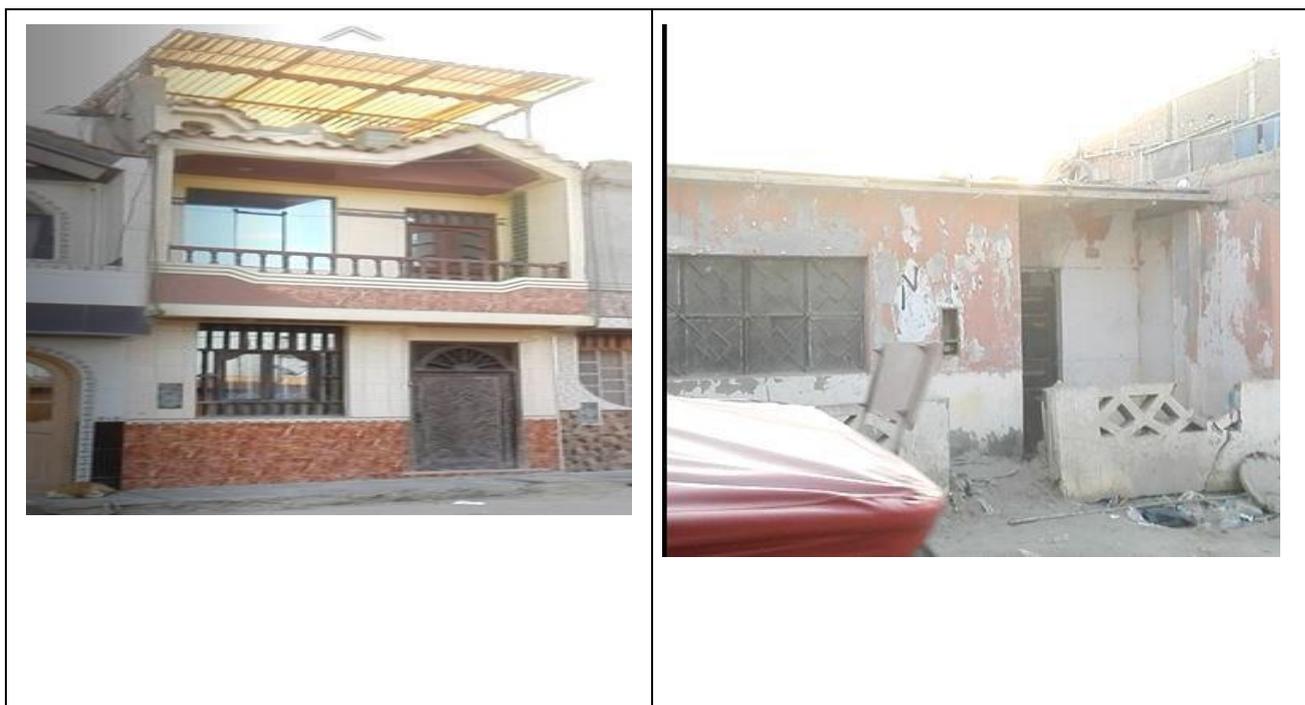
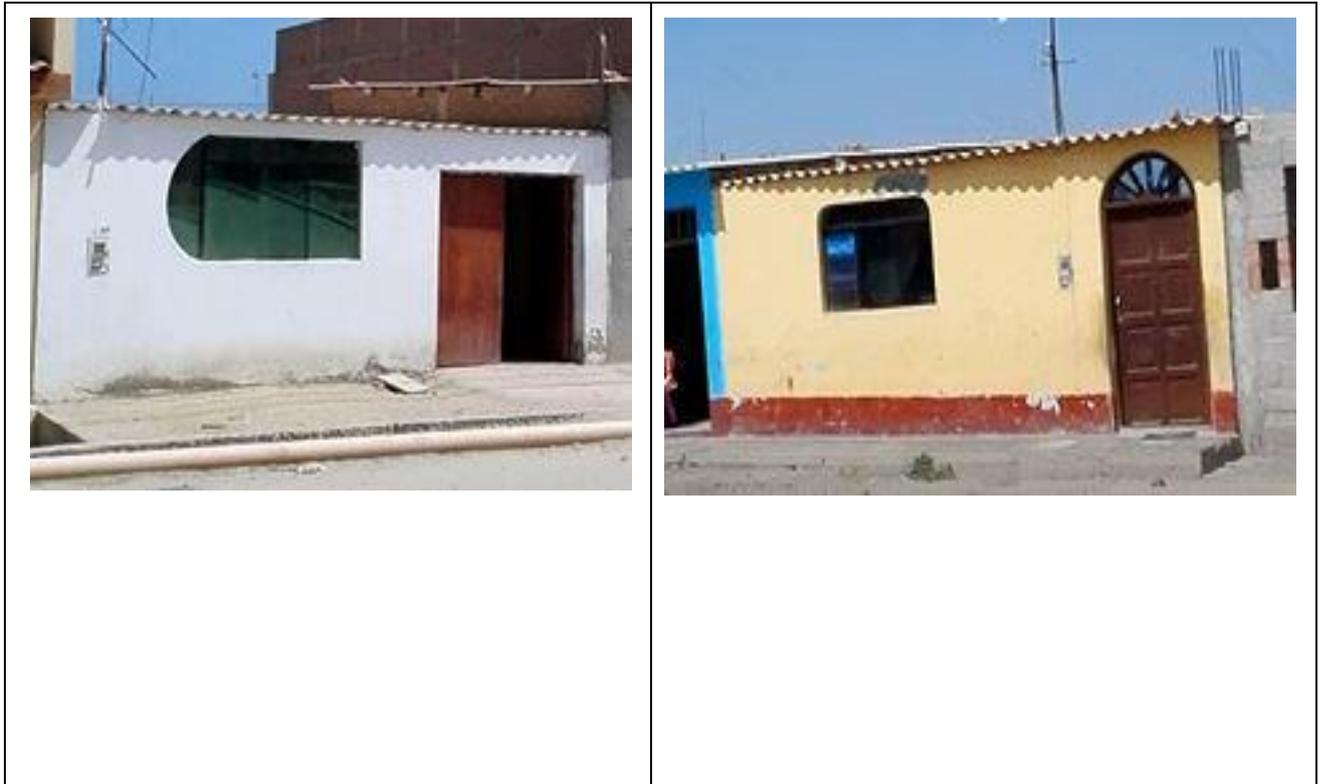
La mayor cantidad de viviendas de concreto, con un total de **16** (100.00%), se ha calificado con la letra A, esto quiere decir que la mayoría de viviendas de concreto, tienen cubierta estable debidamente amarrada a las vigas, de material liviano y plana.

Para llegar a estos resultados, veremos algunas fotos de viviendas, su descripción y su calificación dada.

En este parámetro se clasificaron los diferentes tipos de cubierta encontrados según la capacidad que tengan para resistir la fuerza sísmica. Cuando estas cubiertas no son lo suficientemente estables, fallaran, y los muros sobre los que se apoya actuaran en voladizo, siendo vulnerable ante acciones perpendiculares a su plano.

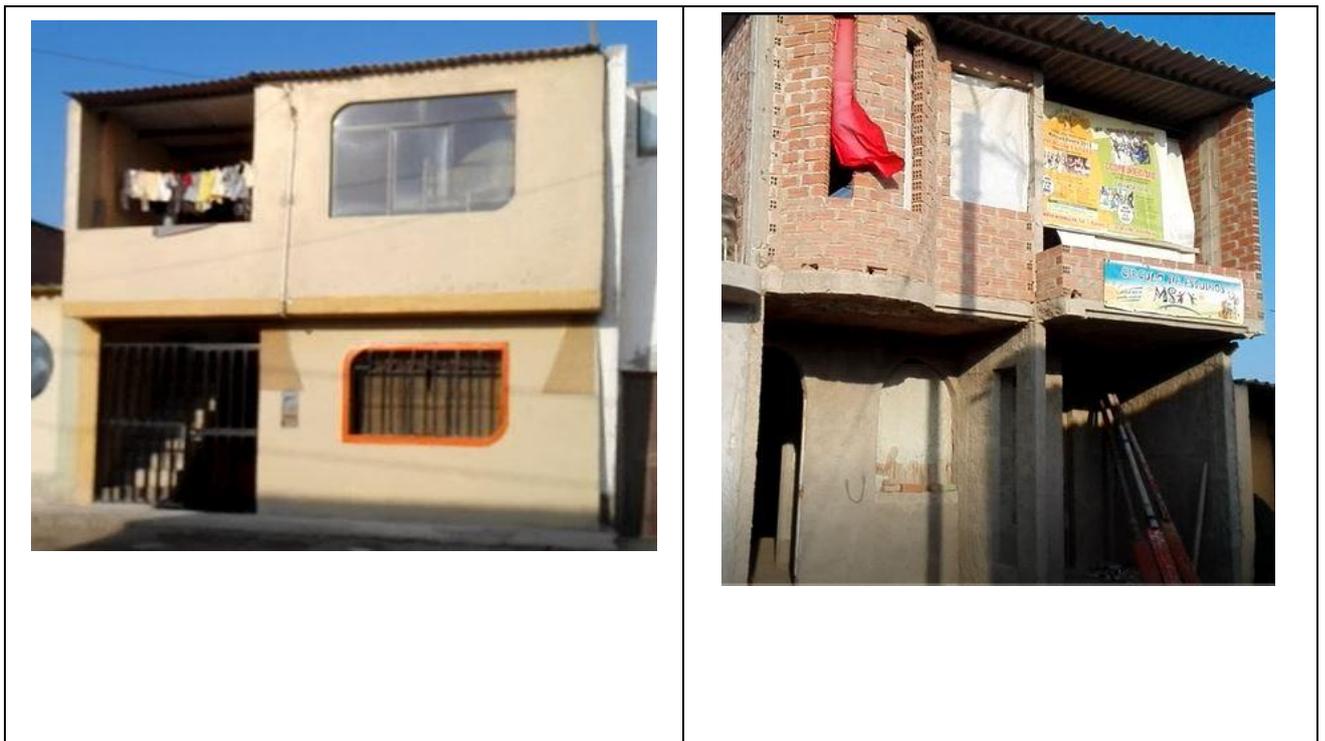
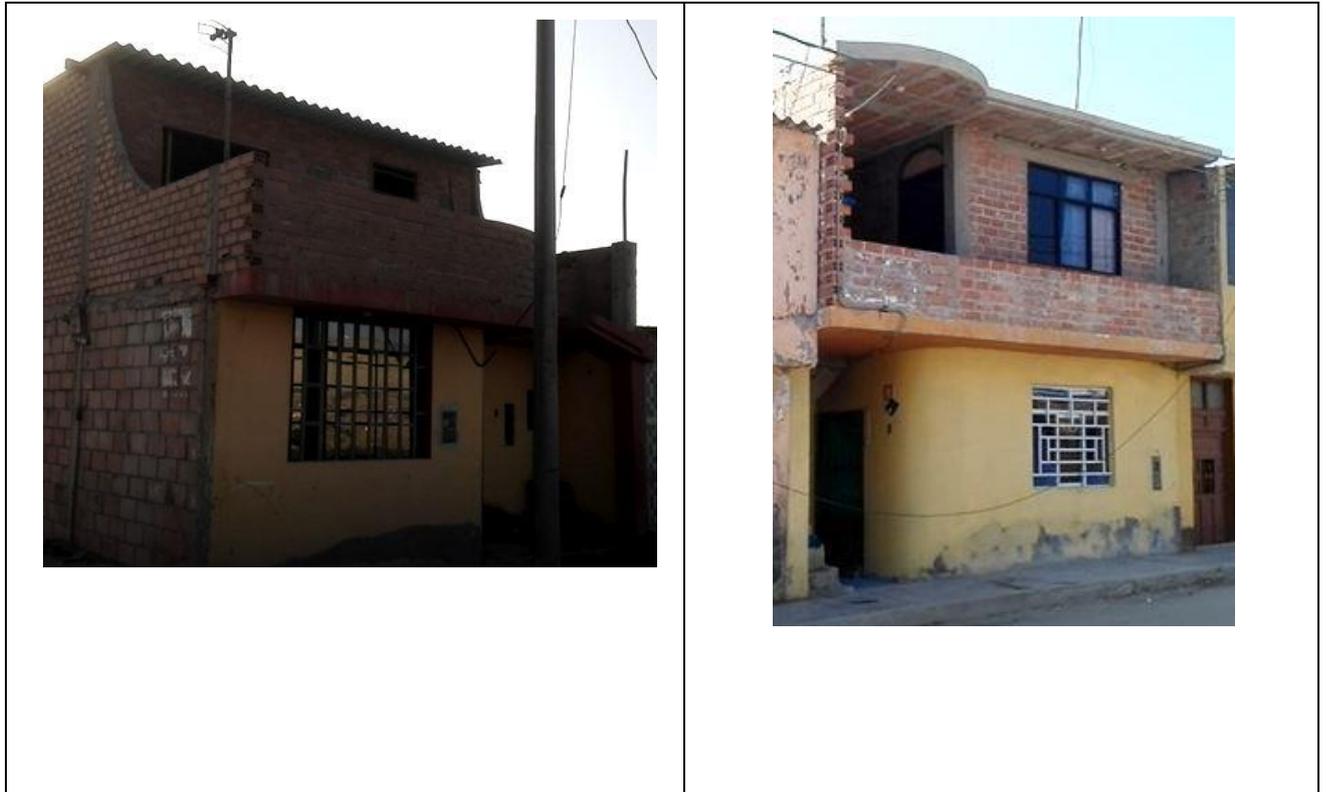
La mayor cantidad de viviendas de concreto, con un total de **14** (87.50%), se ha calificado con la letra A, no tienen elementos no estructurales mal conectados al sistema resistente.

Para llegar a estos resultados, veremos algunas fotos de viviendas, su descripción y su calificación dada.

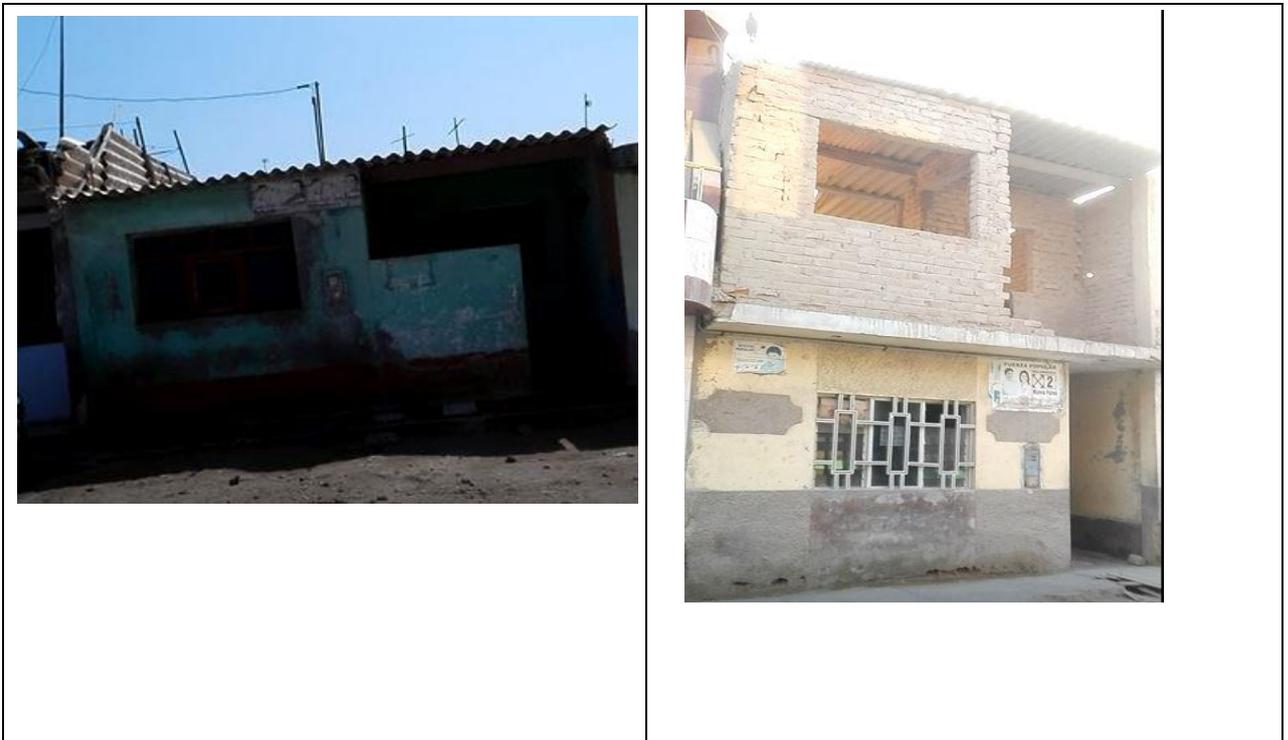
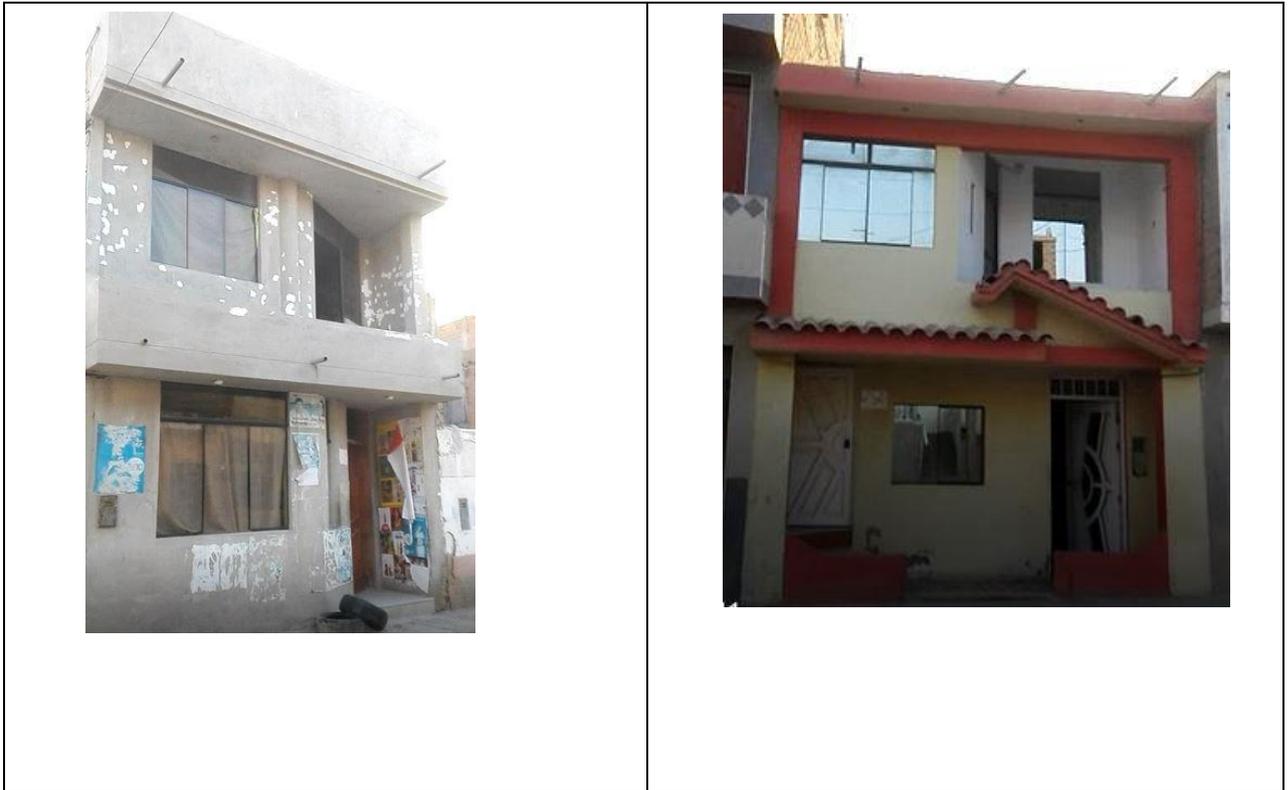
Que la mayor cantidad de viviendas de adobe, con un total de **83** (47.43%), se ha calificado con la letra C, esto quiere decir que la mayoría de viviendas de adobe, presentan muros con fuerte deterioro de sus componentes, y presencia de agrietamientos.

La mayor cantidad de viviendas de concreto, con un total de **13** (81.253%), se ha calificado con la letra A, esto quiere decir que la mayoría de viviendas de concreto, están en buen estado.

Para llegar a estos resultados, se muestra una de las viviendas evaluadas.

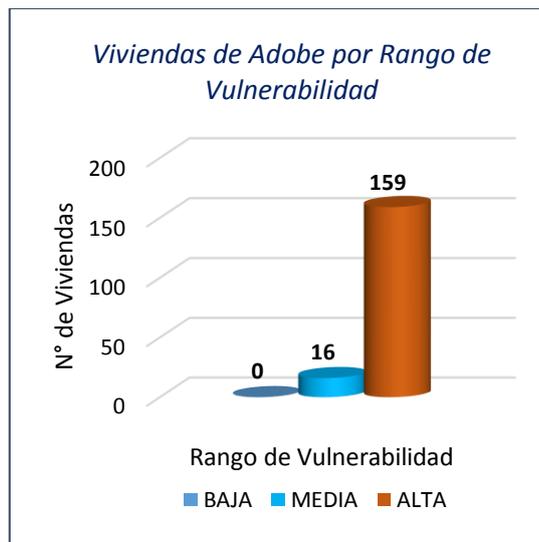
Gráfico (5.2). Se puede observar que casi la totalidad de edificaciones de adobe presentan una vulnerabilidad alta, una de sus características es que estas edificaciones se han construido sin asesoramiento técnico y sus componentes están deteriorados por el tiempo de construcción, se sabe que el adobe por su gran peso atrae considerable fuerza sísmica, la cual no puede resistir por ser un material que se comporta frágilmente ante movimientos horizontales.

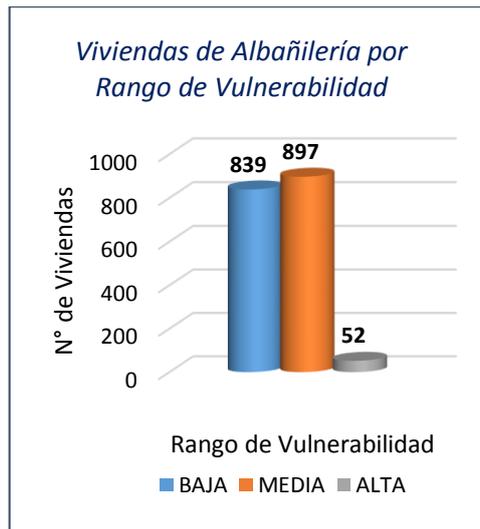
Gráfico (5.3). Se puede observar que casi la totalidad de edificaciones de albañilería presentan una vulnerabilidad baja, varios aspectos influyen en que un edificio de albañilería tenga vulnerabilidad de baja a media, la mayoría de los cuales son resultado de la construcción informal. Entre estos aspectos podemos resumir deficiente proceso constructivo, uso material de mala calidad, falta de densidad de muros, ampliaciones, muros no confinados etc.

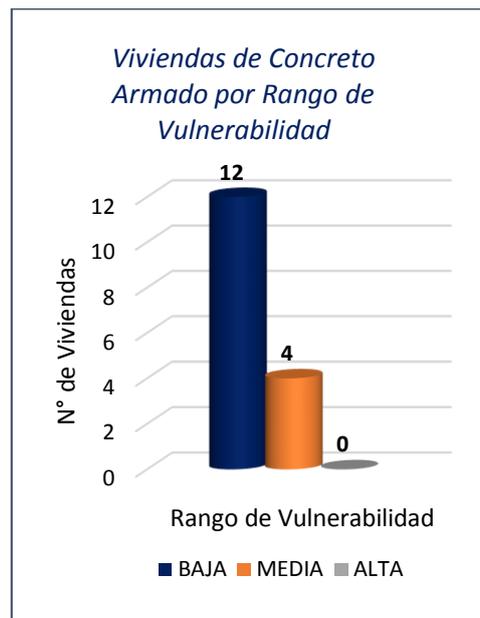
Gráfico (5.4). Se puede observar que casi la totalidad de edificaciones de Concreto Armado presentan una vulnerabilidad baja, ya que son edificaciones que se han construido recientemente siguiendo las normas actuales y al buen estado que se encuentran las edificaciones.

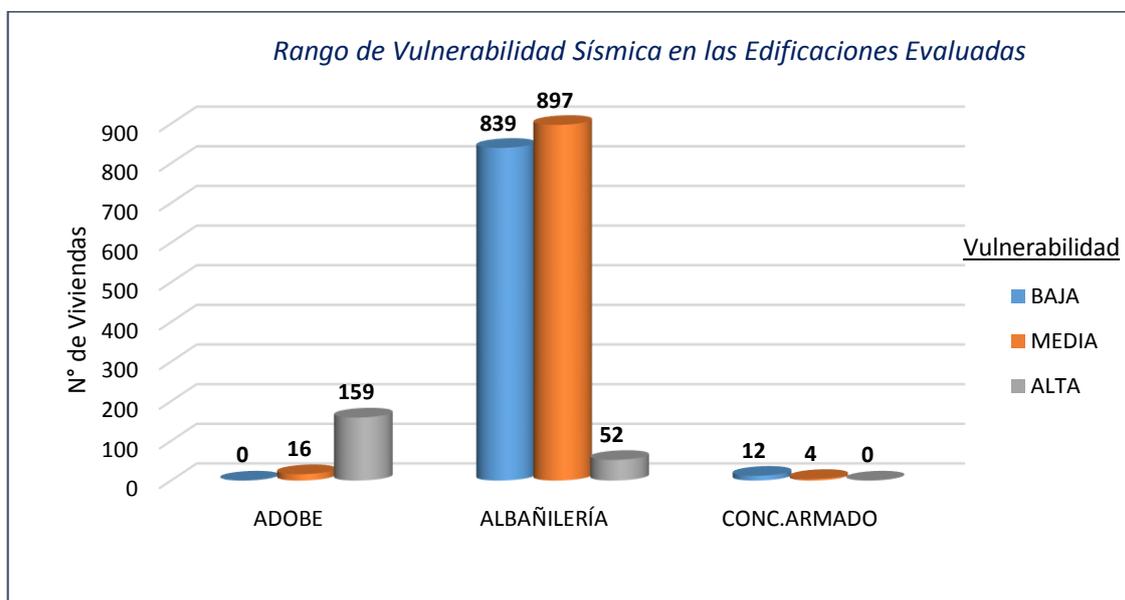
Gráfico (5.5). Se puede observar los resultados de los rangos de vulnerabilidad para las edificaciones de adobe, albañilería y concreto armado.

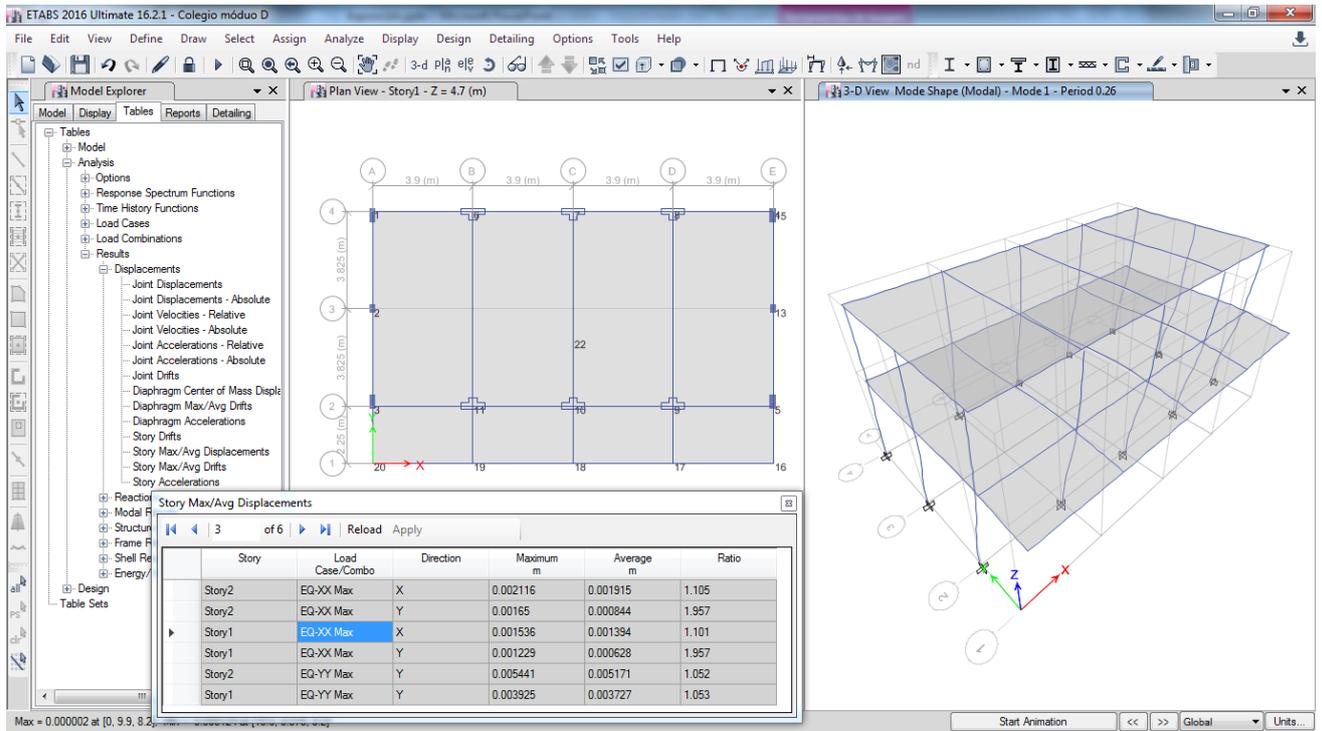
Se determinan las derivas :

Como es una edificación regular, el factor es

$$(0.75) * R = 6.00$$
