UNIVERSIDAD NACIONAL PEDRO RUIZ GALLO

**“VULNERABILIDAD SISMICA APLICANDO INDICES DE
VULNERABILIDAD (BENEDETTI PETRINI) EN LA CIUDAD DE
SAN JOSE, DISTRITO DE SAN JOSE, PROVINCIA
LAMBAYEQUE, DEPARTAMENTO LAMBAYEQUE”**

TESIS

“VULNERABILIDAD SISMICA APLICANDO INDICES DE VULNERABILIDAD (BENEDETTI PETRINI) EN LA CIUDAD DE SAN JOSE, DISTRITO DE SAN JOSE, PROVINCIA LAMBAYEQUE, DEPARTAMENTO LAMBAYEQUE”

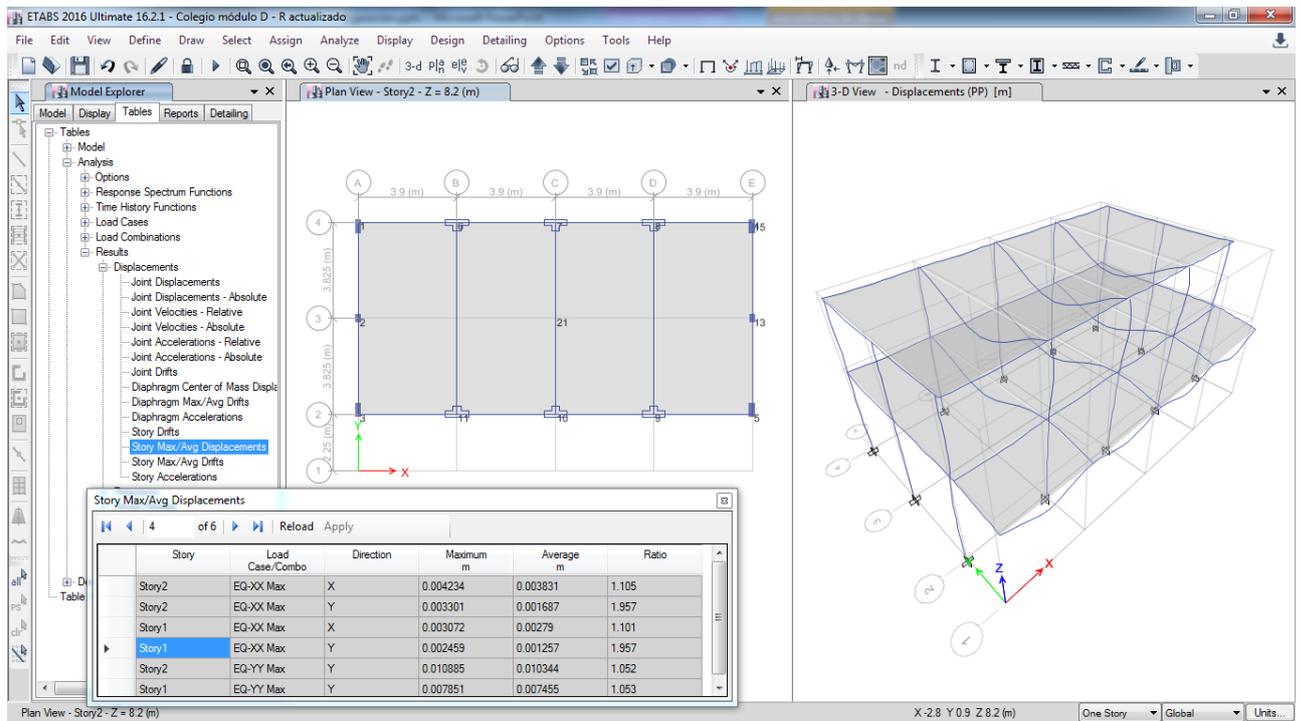
Con los cambios indicados se realiza el cálculo nuevamente de las derivas, resultados que se muestran en la siguiente imagen:

Como es una edificación irregular, el factor es $(0.85)*R= 4.59$

Piso	Sismo	Altura m	Desplazamiento m	Derivas elásticas Δe m	Derivas inelásticas Δi m	Derivas Δ (%)	Deriva limit Δ (%)=	Resultado
Piso 2	X	8.00	0.003239	0.000262	0.001203	0.120	0.7	Si cumple
Piso 1	X	4.50	0.002322	0.000516	0.002368	0.237	0.7	Si cumple
Piso 2	Y	8.00	0.008085	0.000645	0.002961	0.296	0.7	Si cumple
Piso 1	Y	4.50	0.005827	0.001295	0.005944	0.594	0.7	Si cumple

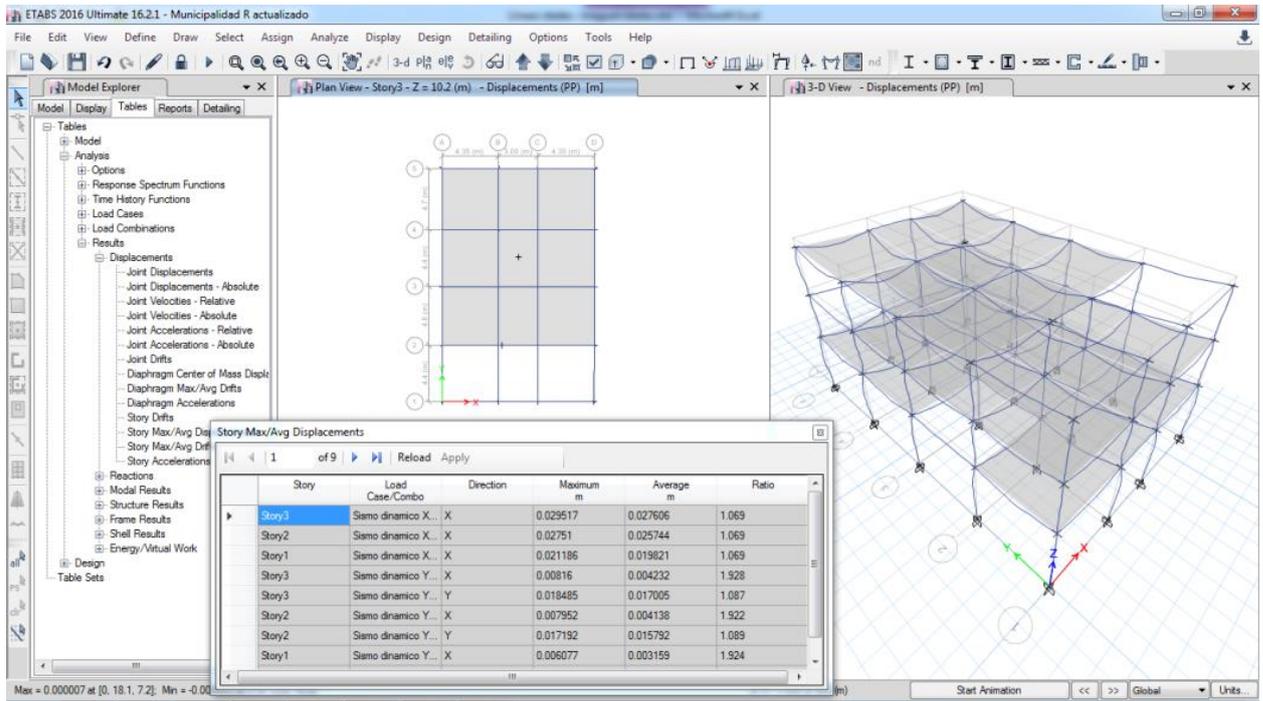
Con los cambios indicados se realiza el cálculo nuevamente de las derivas, resultados que se muestran en la siguiente imagen:

Como es una edificación irregular, el factor es
 $(0.85) * R = 2.55$

Municipalidad									
Piso	Sismo	Altura m	Desplazamiento m	Derivas elásticas Δe m	Derivas inelásticas Δi m	Derivas Δ (%)	Deriva límite Δ (%)=	Resultado	
Piso 3	X	10.20	0.039383	0.000893	0.002278	0.23	0.7	Si cumple	
Piso 2	X	7.20	0.036703	0.002814	0.007177	0.72	0.7	No cumple	
Piso 1	X	4.20	0.02826	0.006729	0.017158	1.72	0.7	No cumple	
Piso 3	Y	10.20	0.024611	0.000575	0.001465	0.15	0.7	Si cumple	
Piso 2	Y	7.20	0.022887	0.001933	0.004930	0.49	0.7	Si cumple	
Piso 1	Y	4.20	0.017087	0.004068	0.010374	1.04	0.7	No cumple

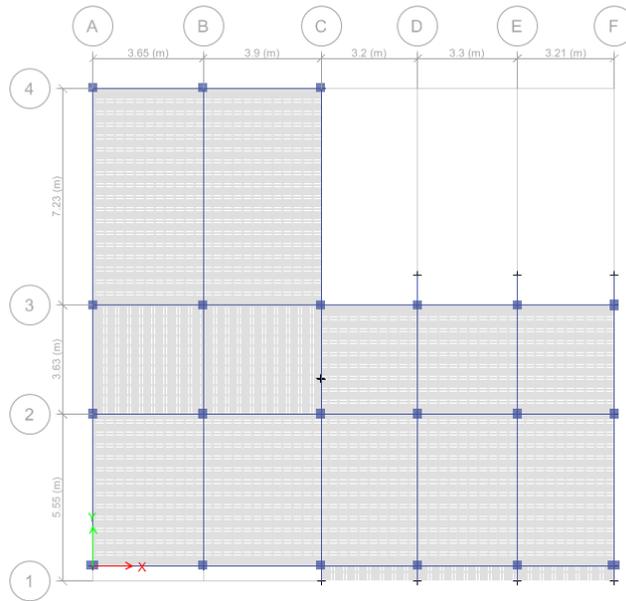
Se determinan las irregularidades en planta que están en función de solo la geometría de la estructura:

Esquinas entrantes

Esquina X 9.71 56% $I_{px} = 0.9$
 Longitud X 17.26

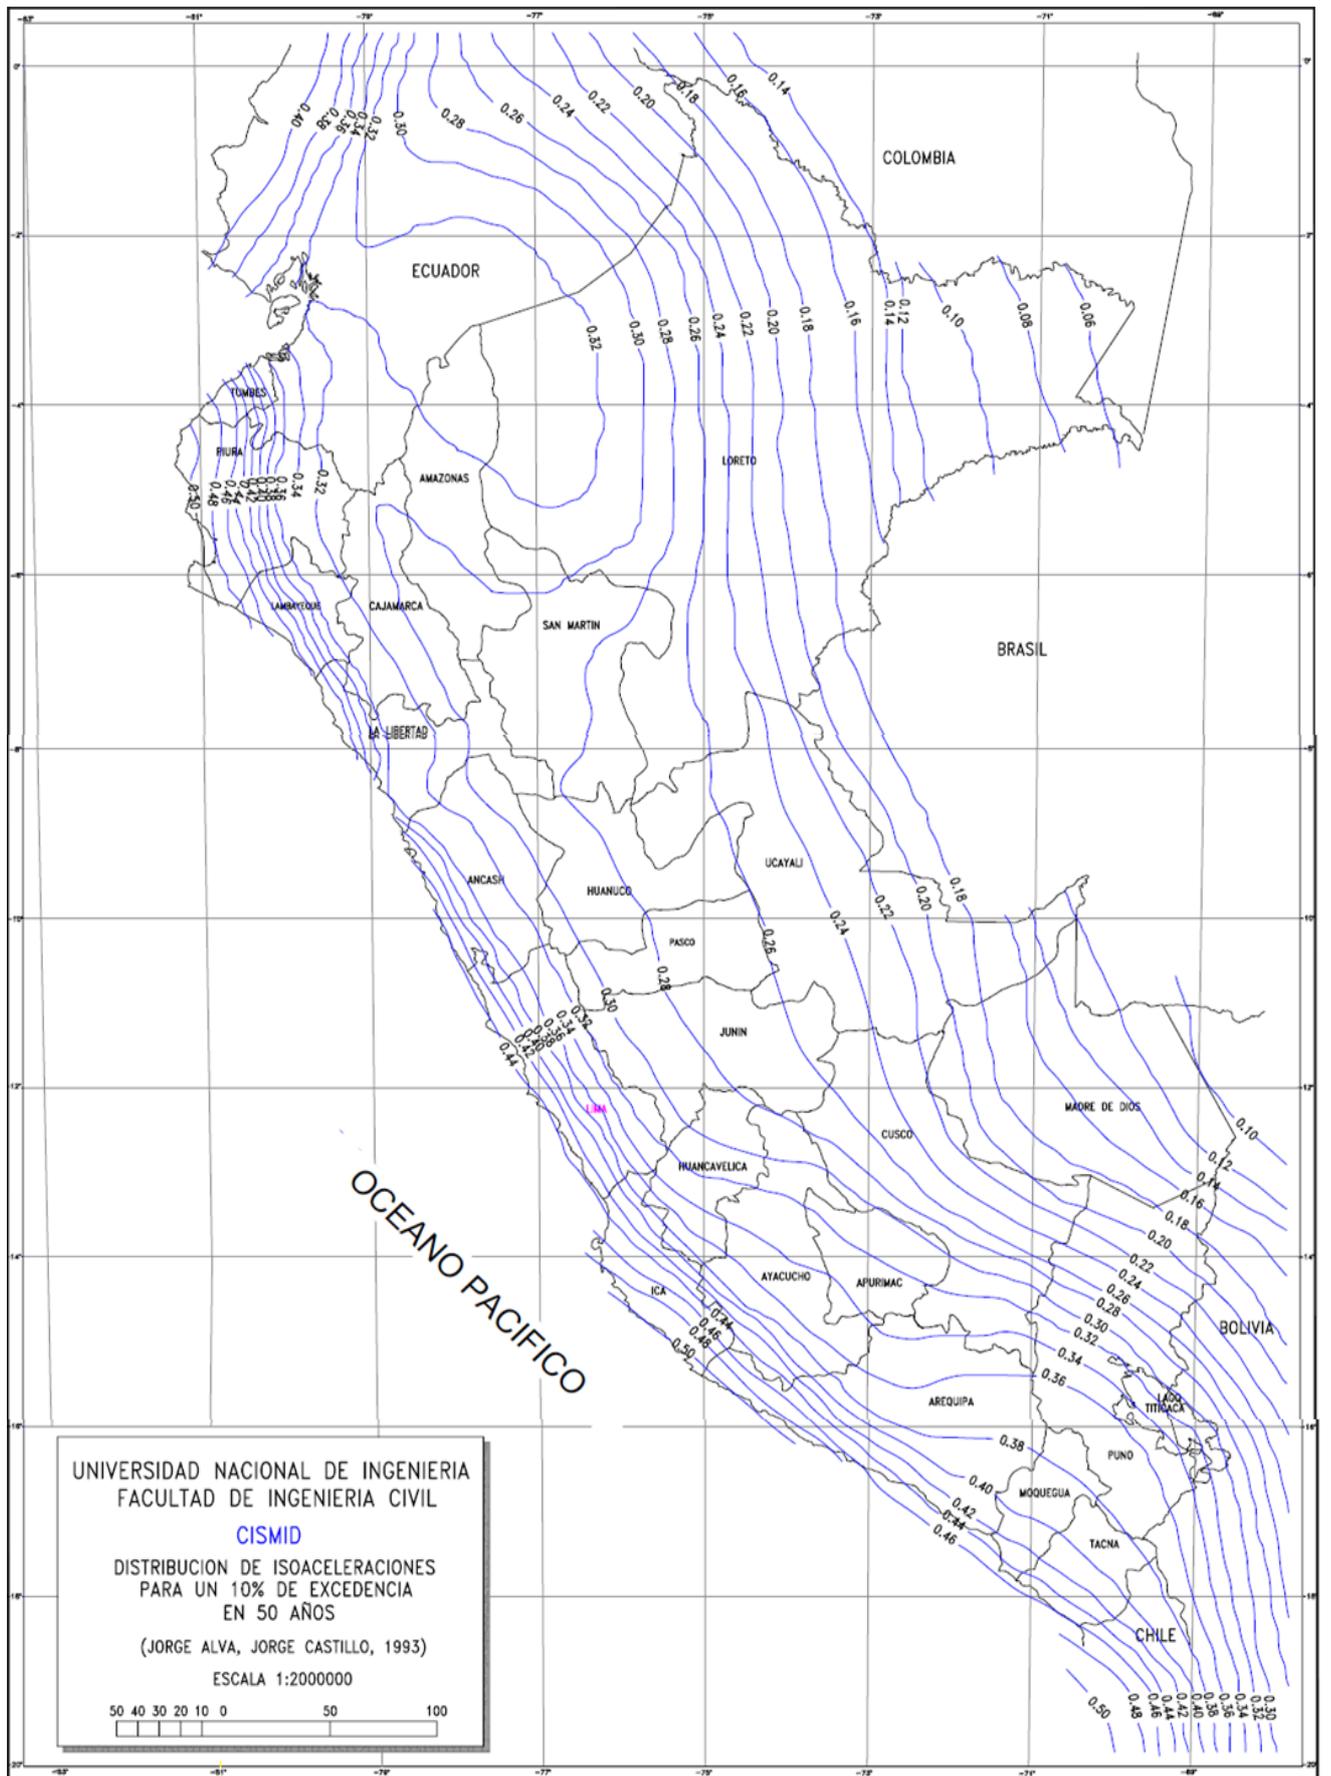
Figura (A.1). Mapa de distribución de isoaceleraciones para un 10% de excedencia en 50 años para el Perú (Alva y Castillo, 1993)

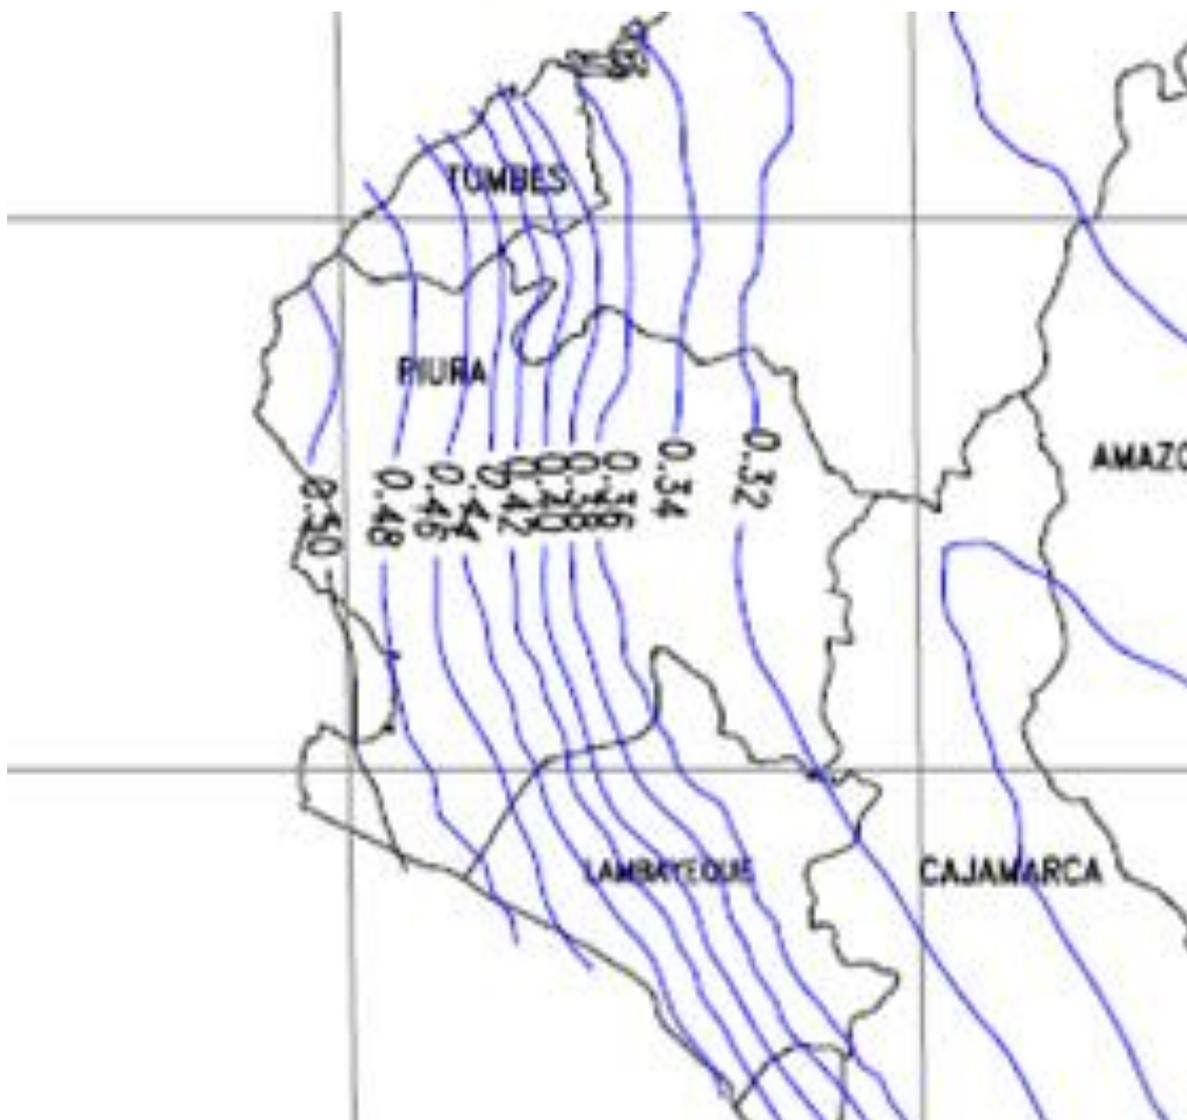
Figura A.2. Distribución de Isoaceleraciones para 10% de Excedencia en 50 años para el Departamento de Lambayeque-Perú (Alva y Castillo, 1993)

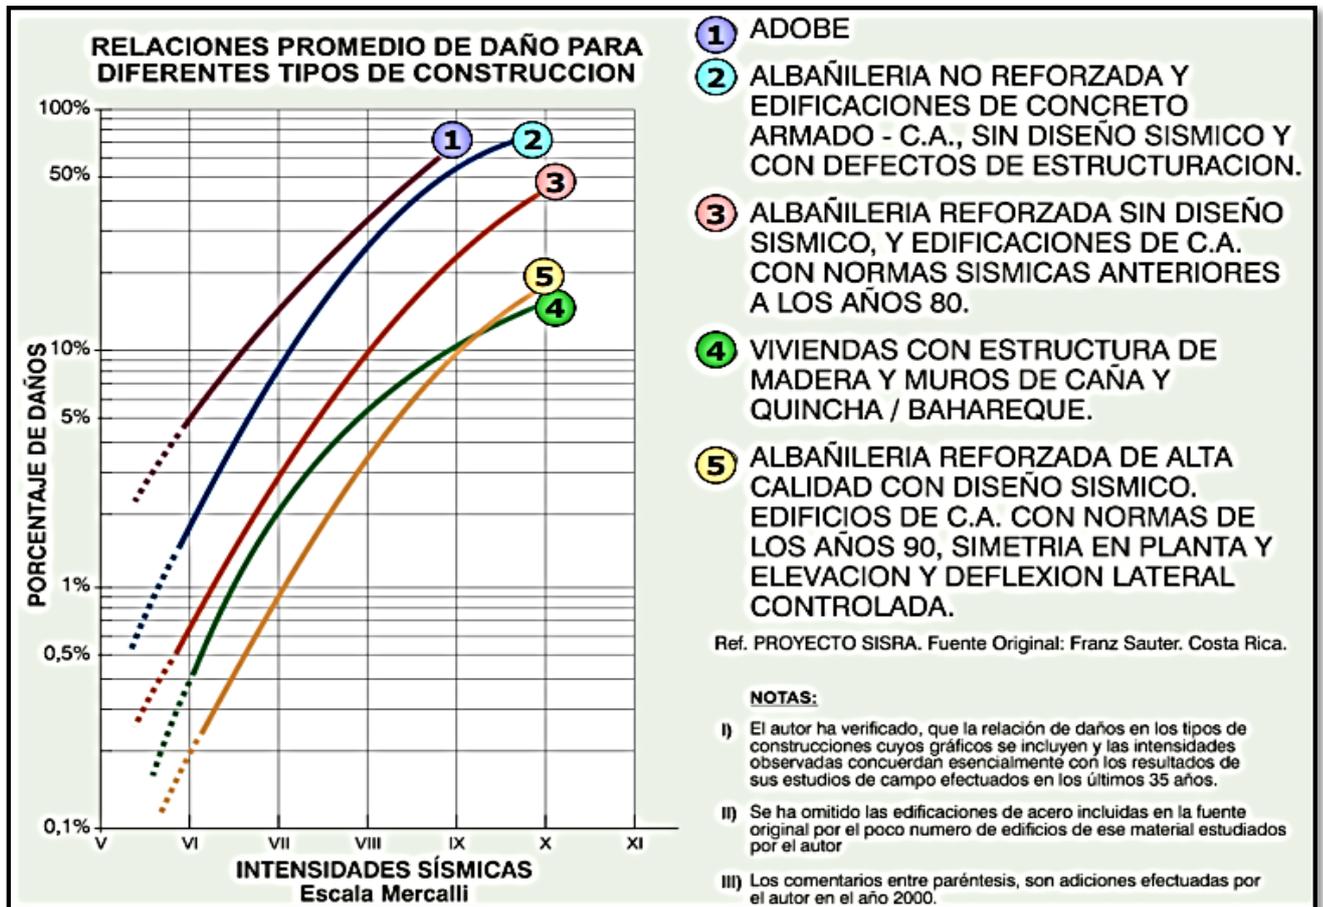
Figura (A.3). Relaciones promedio de daño para diferentes tipos de construcción del proyecto SISRA. (Fuente: Programa de ciudades sosten/bies en el Perú 1998-2011- J.Kuroiwa).

Estas funciones fueron tomadas de Julca-Orbegoso (2008), quienes construyeron funciones de vulnerabilidad para el cercado de Chiclayo a partir de las curvas vulnerabilidad-daño de Ayacucho (Quispe, 2004), calibrando los datos con los daños obtenidos luego del sismo de Ica (15 de agosto del 2007). También usaron para la calibración, las relaciones promedio de daño para diferentes tipos de construcción del proyecto SISRA (Fig. A.3).

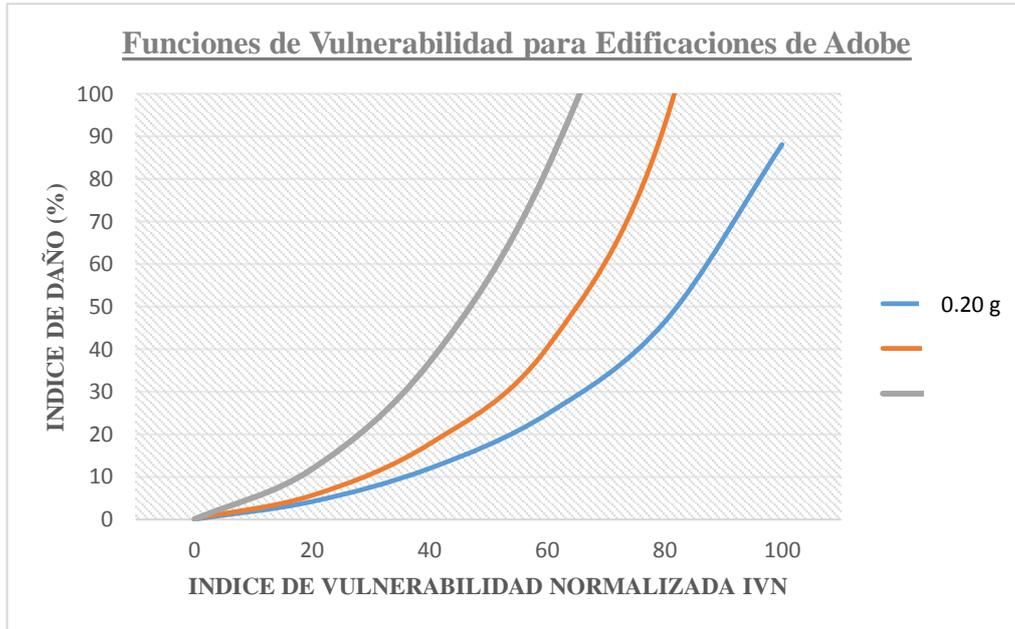
Para 0.42g: $y=8E-07X^4+5E-05X^3+0.0114X^2+0.335X+0.0182$

Figura (A.4). Relaciones promedio de daño para adobe.

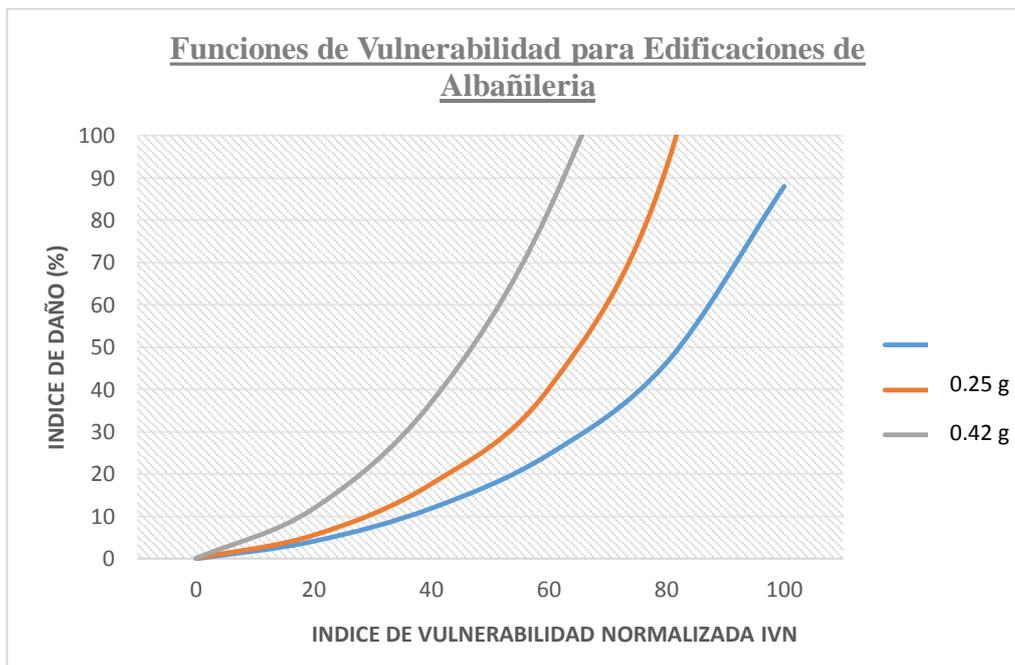
Para 0.42g: $y = 3E-07X^4 + 2E-05X^3 + 0.0073X^2 + 0.4455X - 0.0561$

Figura (A.5). Relaciones promedio de daño para albañilería.

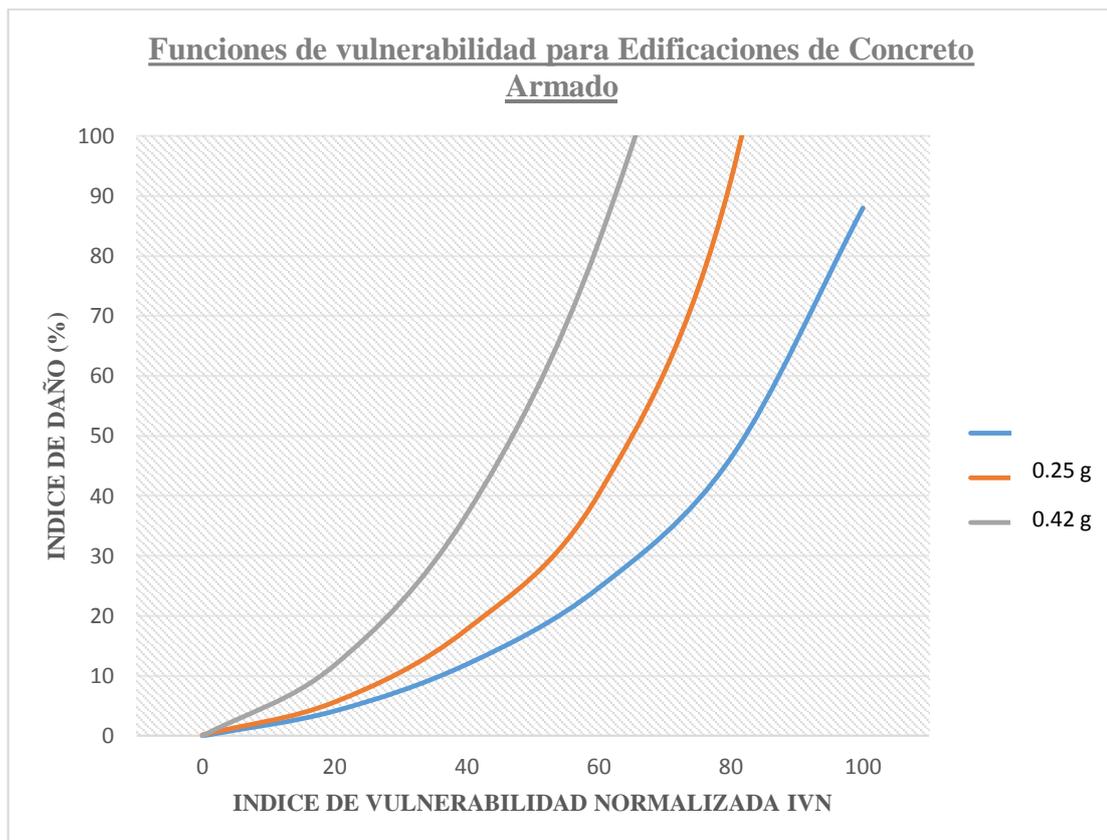
Para 0.42g: $y = 7E-07X^4 - 0.0001X^3 + 0.0129X^2 + 0.3516X - 1.1588$

Figura (A.6). Relaciones promedio de daño para concreto armado.

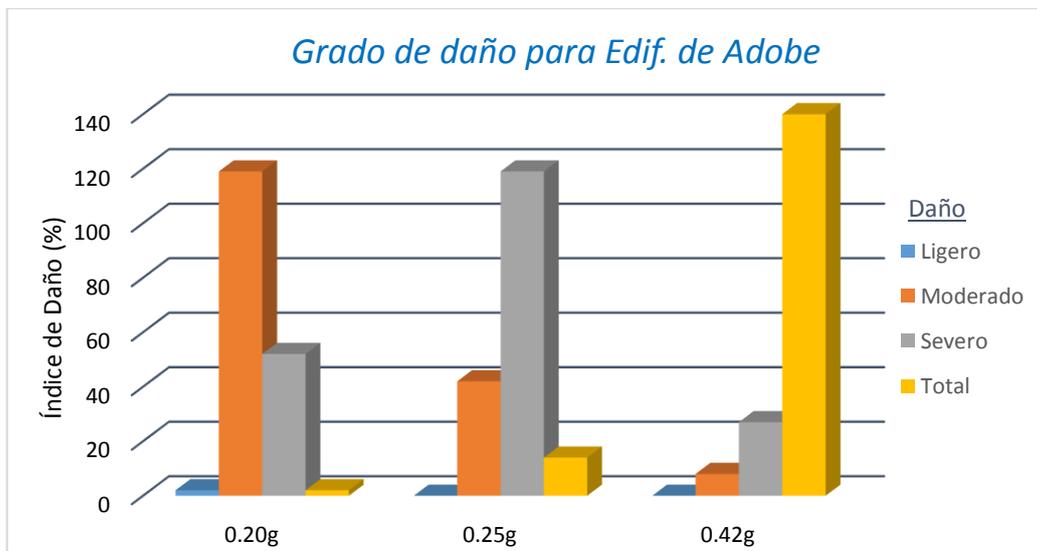
Gráfico (A.5). Daño obtenido en edificaciones de adobe.

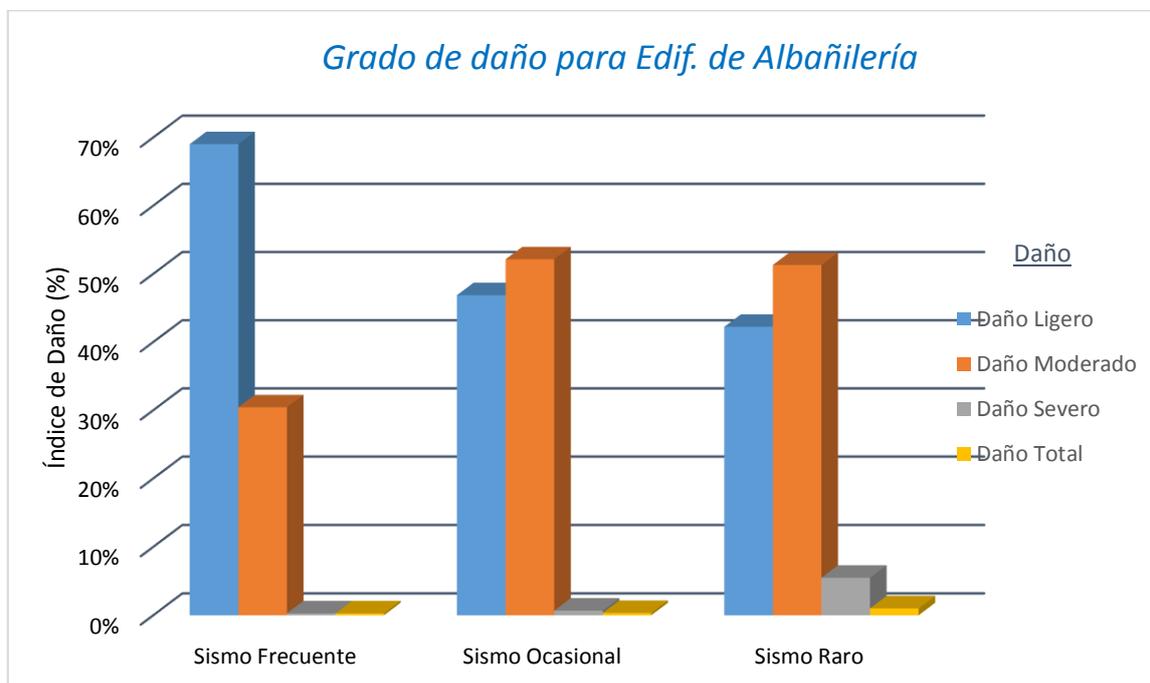
Gráfico (A.6). Daño obtenido en edificaciones de albañilería.

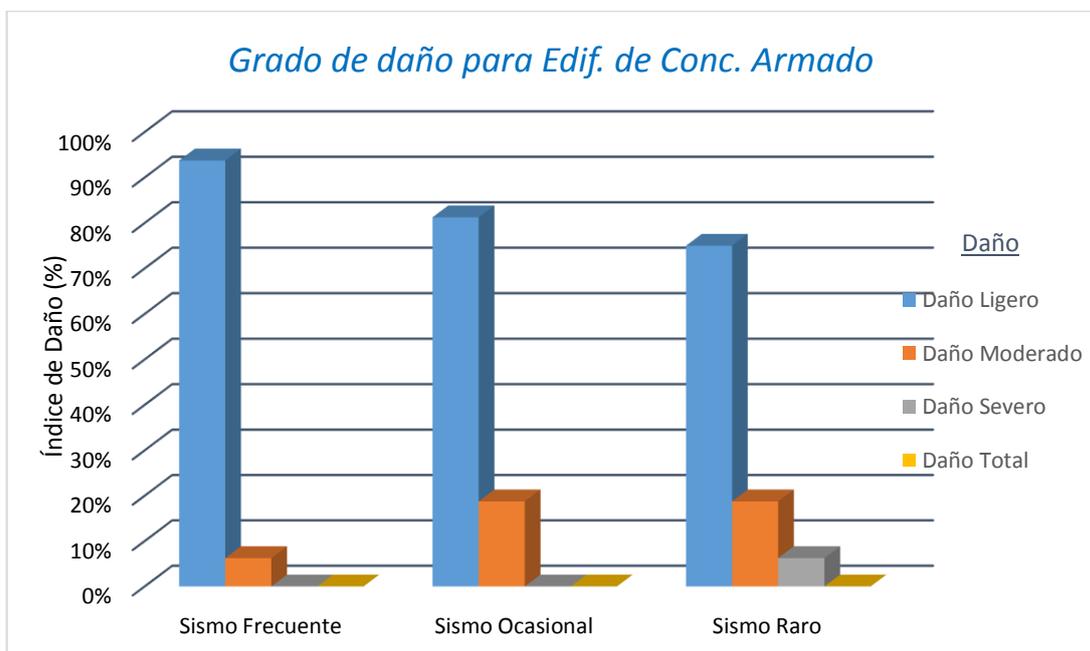
Gráfico (A.7). Daño obtenido en edificaciones de concreto armado

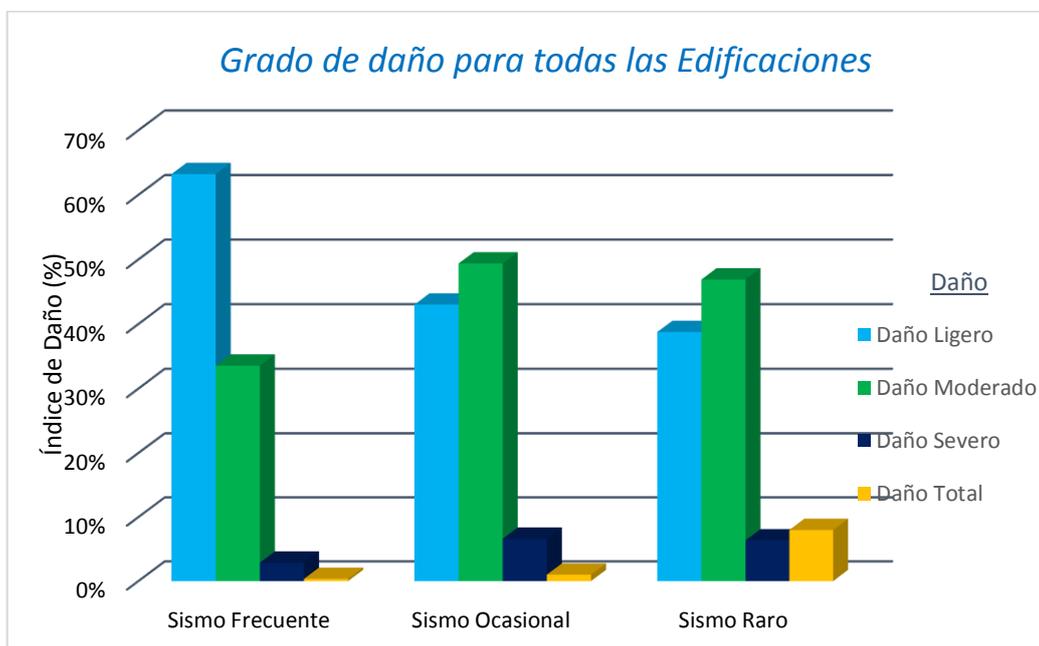
Gráfico (A.8). Daño obtenido en todas las edificaciones evaluadas para diferentes intensidades sísmicas.

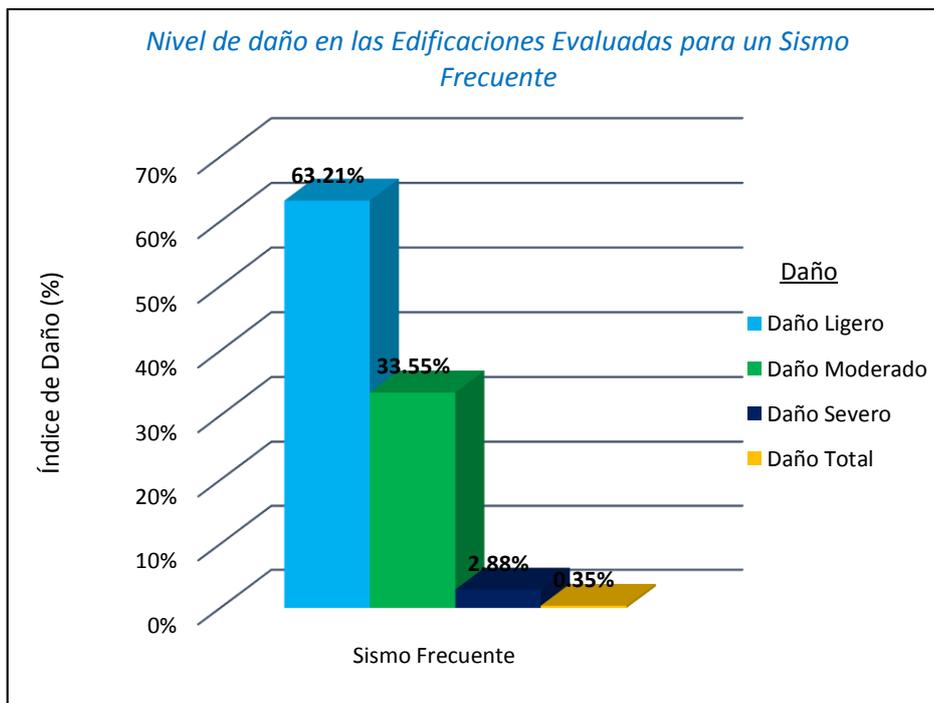
Gráfico (A.9). Daño obtenido en todas las edificaciones evaluadas del sector en estudio Sismo frecuente.

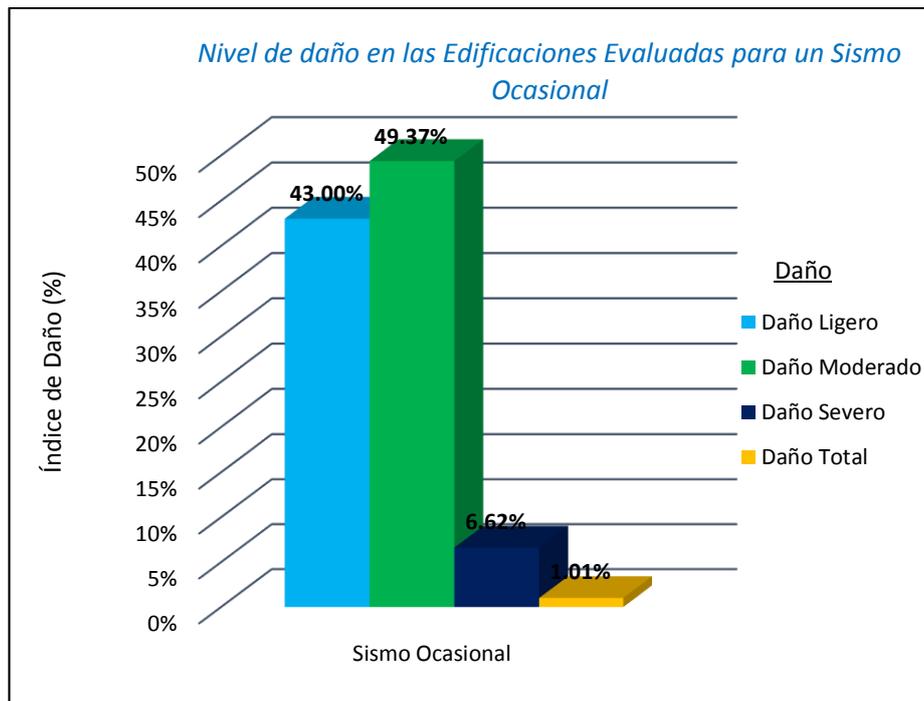
Gráfico (A.10). Daño obtenido en todas las edificaciones evaluadas del sector en estudio Sismo ocasional.

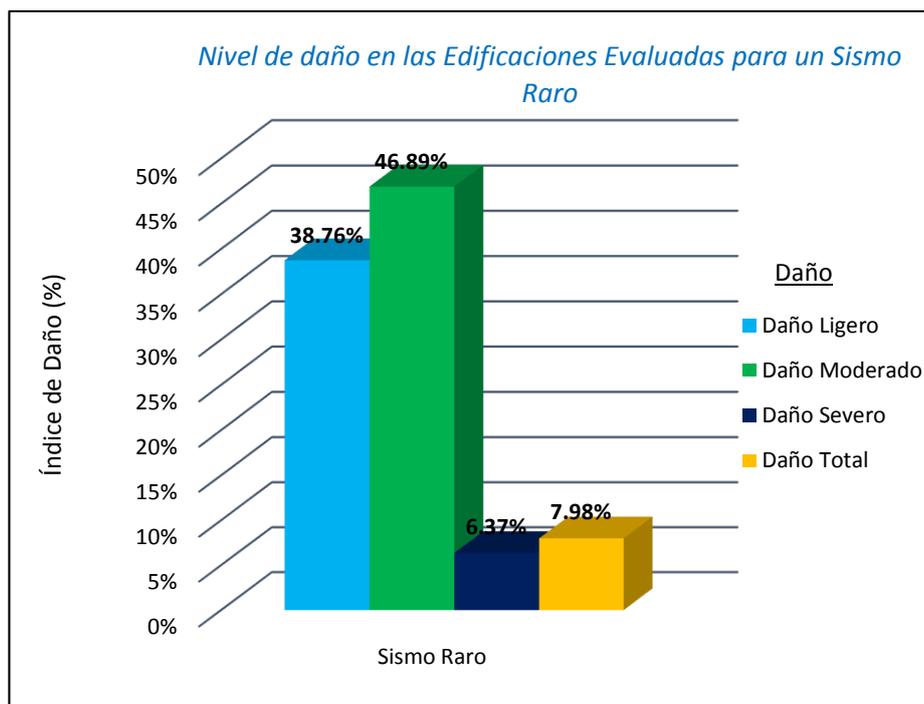
Gráfico (A.11). Daño obtenido en todas las edificaciones evaluadas del sector en estudio Sismo raro.
