TESIS

Inspección y mantenimiento del tanque 50m45s de almacenamiento de hidrocarburos alineado a la norma api 653 en el lote 8 - ubicado en corrientes trompeteros - Loreto

Agosto del 2022

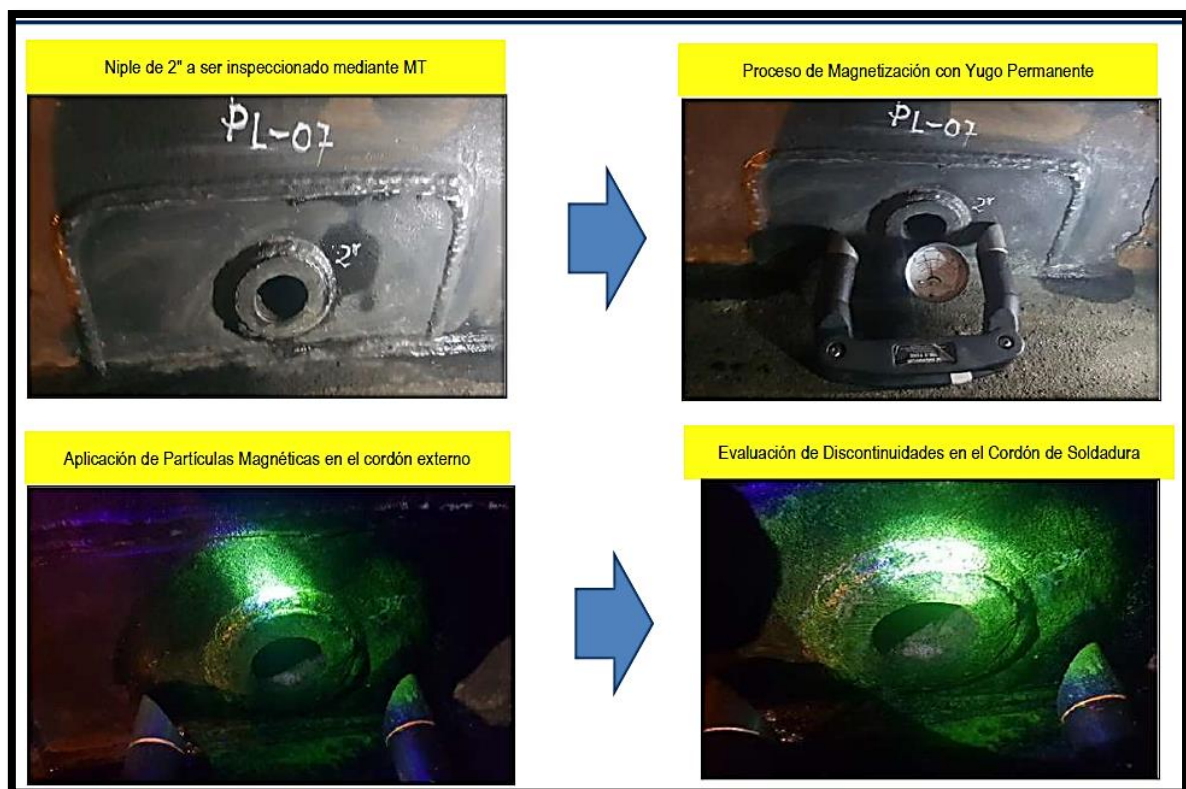
Figura 38: Uniones soldadas cordón externo-Partículas magnéticas

Aplicación del ensayo de partículas magnéticas

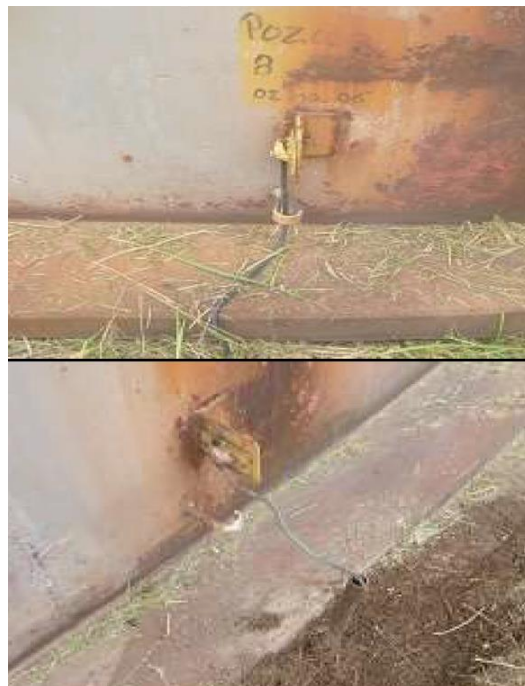
Figura 45: Puesta a tierra

Se observa la unión de la conexión a tierra con el cilindro correctamente soldada. Es conveniente periódicamente evaluar las buenas condiciones del sistema de puesta a tierra (NFPA 77 Artículo 6.3.4.1 y/o NTP 370 052).

Como medida de referencia un valor apropiado no debe ser mayor de 10 Ohm.

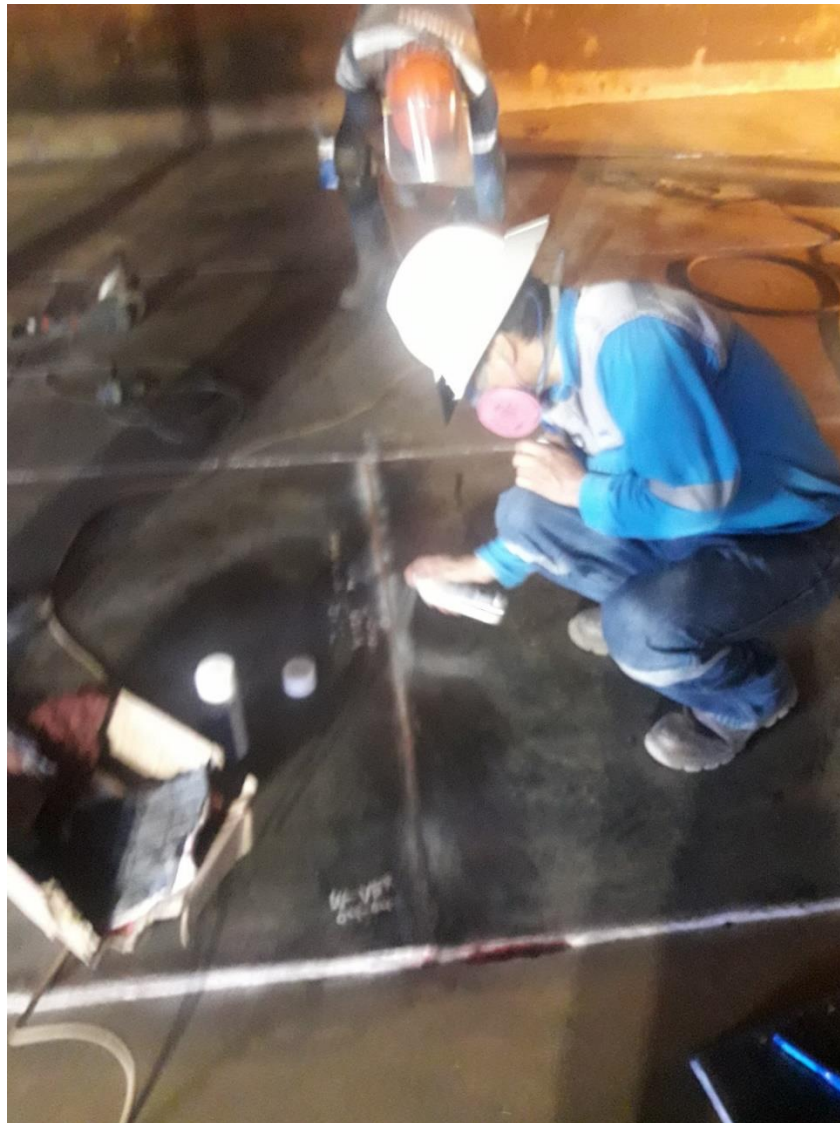
Figura 59: Cumplimiento de los procedimientos en los ensayos de calidad

Se cumplió con el procedimiento en los ensayos de calidad

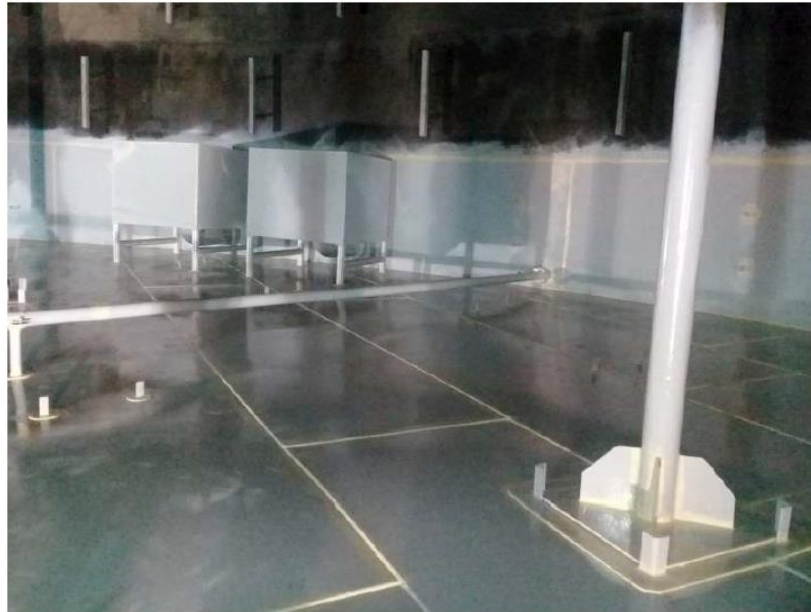
Figura 61: Granallado y pintado del primer anillo

- Granallado interior del tanque SSPC SP 5 / NACE N° 1
- Aplicación de pintura 1ra capa con Epoxy Fenólico SigmaGuard – 720 a 7 mils, color gris.
- Aplicación de pintura 2da capa con Epoxy Fenólico SigmaGuard – 720 a 7 mils, color crema.
