**UNIVERSIDAD NACIONAL**  
**“PEDRO RUIZ GALLO”**

**TESIS**

**“Errores en la autoconstrucción de viviendas unifamiliares  
en los distritos de Túcume, C. Eten, Chiclayo y Lambayeque  
en el departamento de Lambayeque”**

**Lambayeque, 21 de mayo 2026**

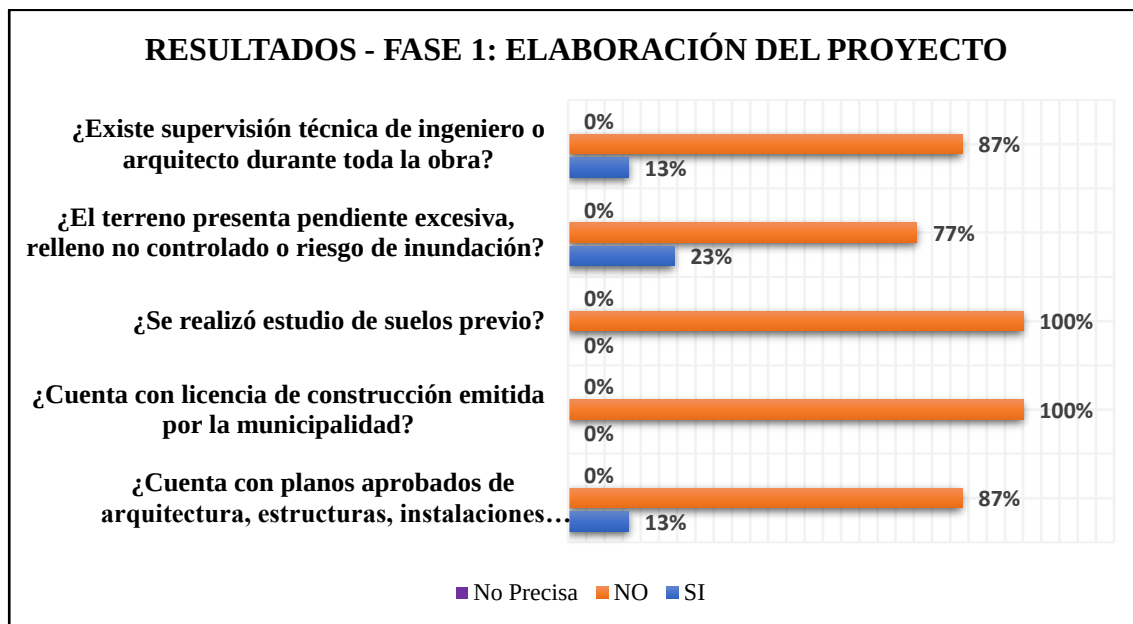
*Figura 5.4: Errores en la fase de elaboración del proyecto*  
Fuente: Aceros Arequipa

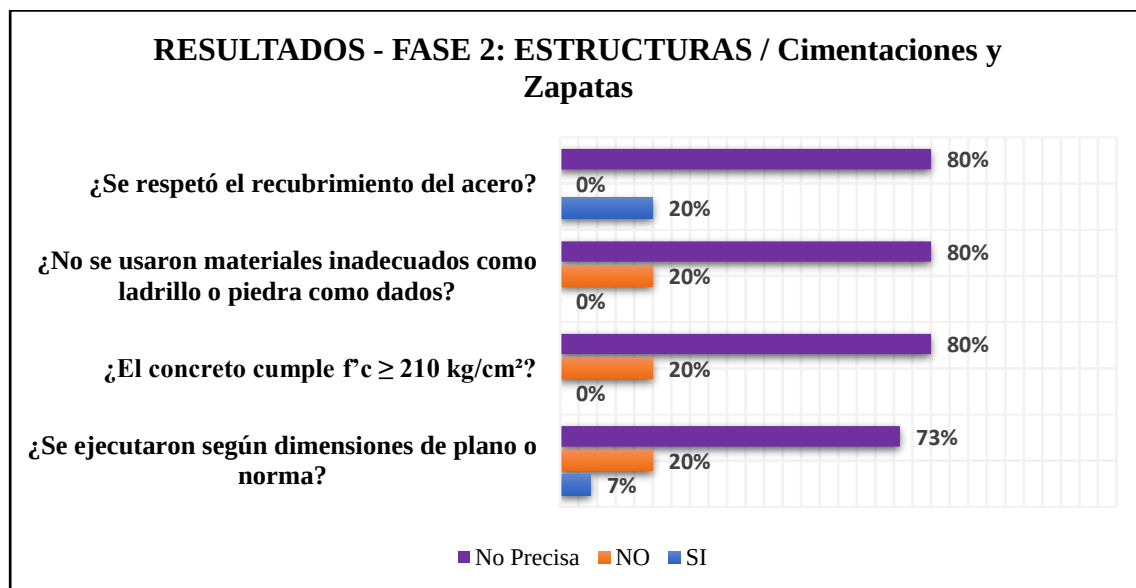
| | Frecuencia | | | Porcentaje | | |
|---|---|---|---|---|---|---|
| ¿Se respetó el recubrimiento del acero? | 6 | 0 | 24 | 20% | 0% | 80% |

*Figura 5.5: Errores en los procesos constructivos de cimentaciones y zapatas*

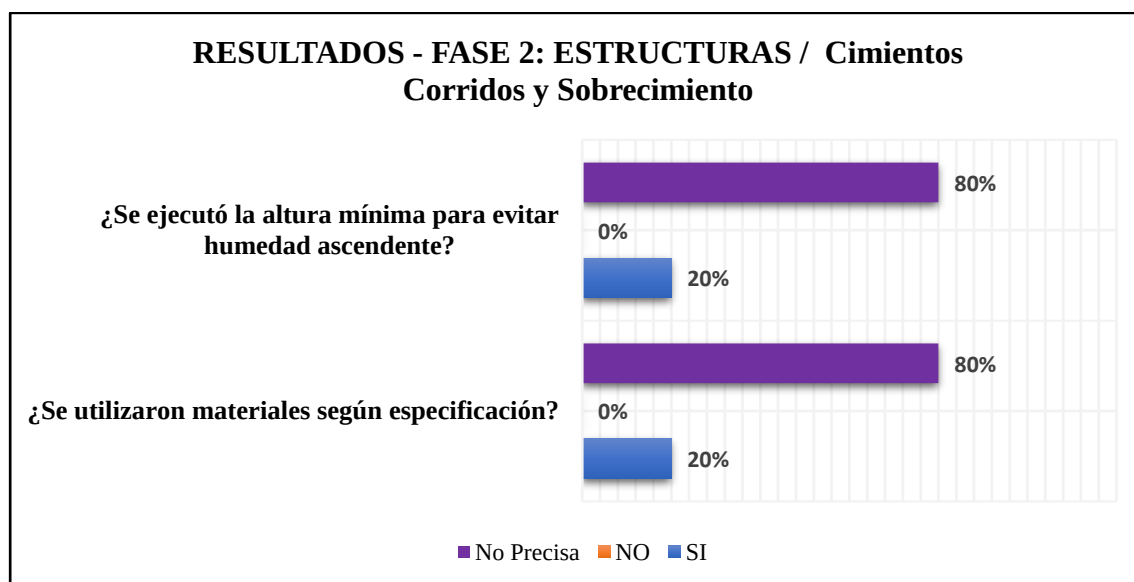
| | Frecuencia | | | Porcentaje | | |
|---|---|---|---|---|---|---|
| ¿Se ejecutó la altura mínima para evitar humedad ascendente? | 6 | 0 | 24 | 20% | 0% | 80% |

*Figura 5.6: Errores en los procesos constructivos de cimientos corridos y sobrecimientos.*

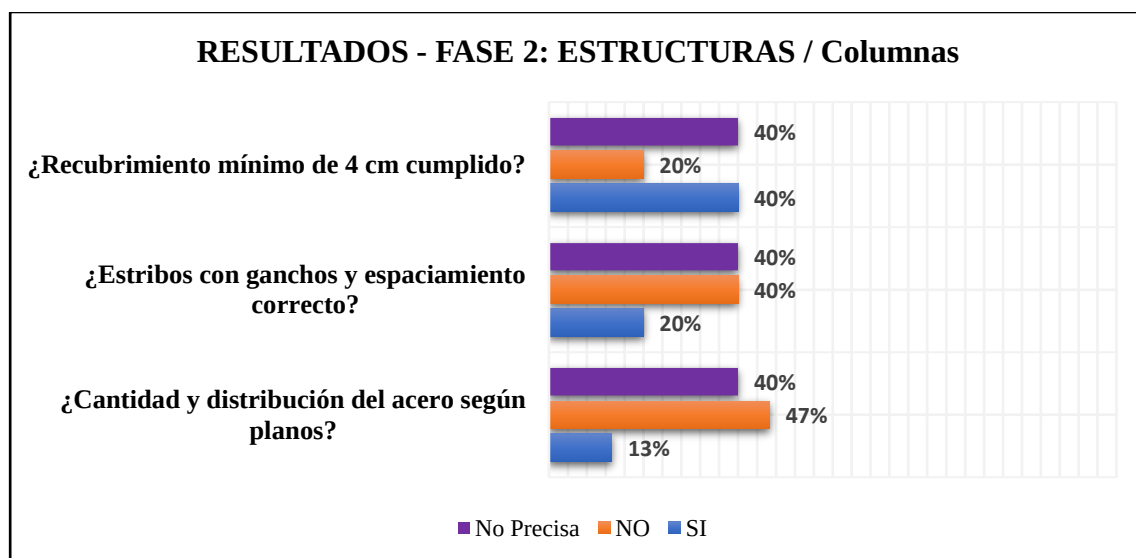
| | Frecuencia | | | Porcentaje | | |
|---|---|---|---|---|---|---|
| ¿Recubrimiento mínimo de 4 cm cumplido? | 12 | 6 | 12 | 40% | 20% | 40% |

*Figura 5.7: Errores en los procesos constructivos de columnas*  
*Fuente: Elaboración propia*

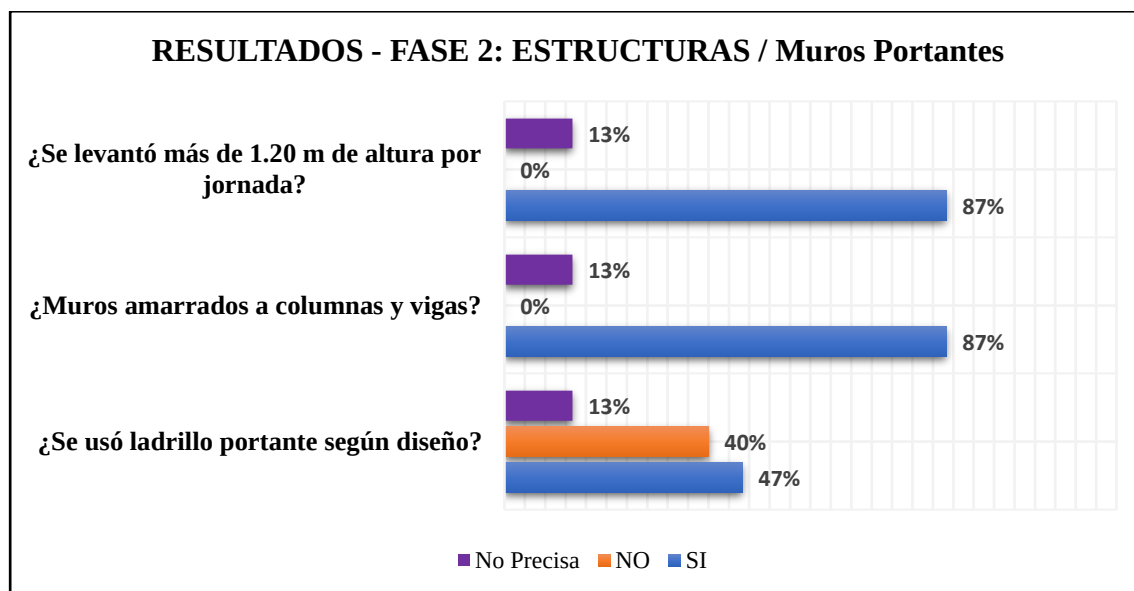
| | Frecuencia | | | Porcentaje | | |
|---|---|---|---|---|---|---|
| ¿Se levantó más de 1.20 m de altura por jornada? | 26 | 0 | 4 | 87% | 0% | 13% |

*Figura 5.8: Errores en los procesos constructivos en muros portantes.*  
*Fuente: Elaboración propia*

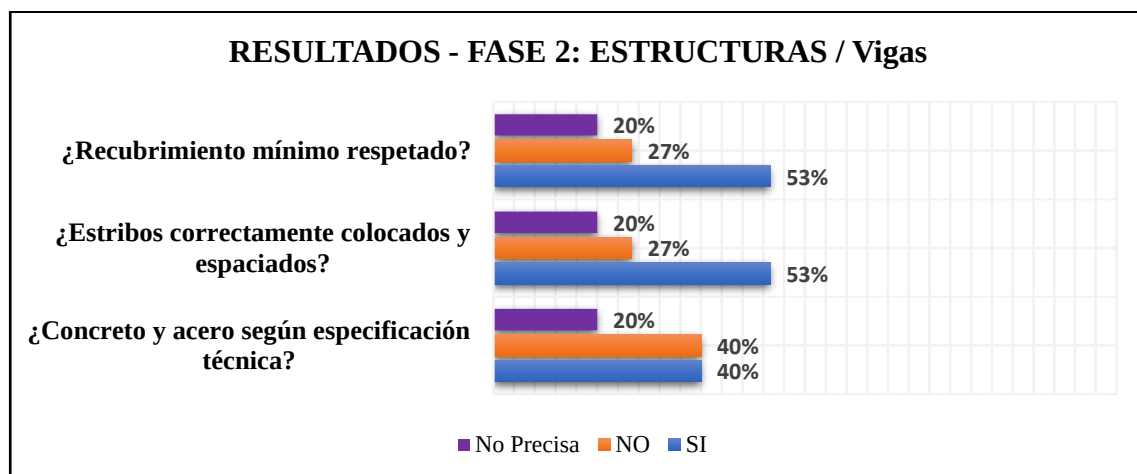
| | Frecuencia | | | Porcentaje | | |
|---|---|---|---|---|---|---|
| ¿Recubrimiento mínimo respetado? | 16 | 8 | 6 | 53% | 27% | 20% |

*Figura 5.9: Errores en los procesos constructivos en vigas.*

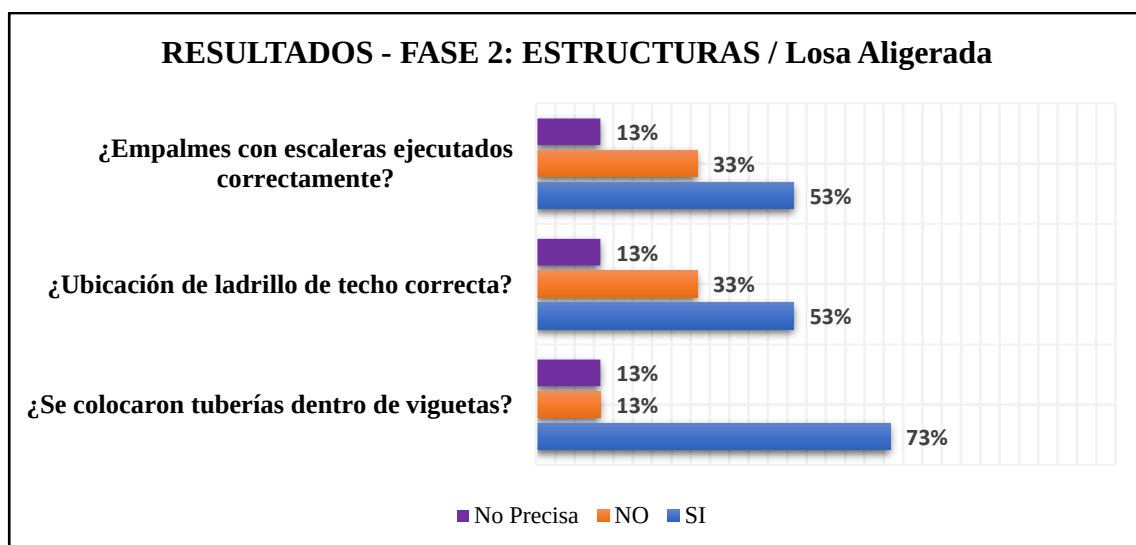
| | Frecuencia | | | Porcentaje | | |
|---|---|---|---|---|---|---|
| ¿Empalmes con escaleras ejecutados correctamente? | 16 | 10 | 4 | 53% | 33% | 13% |

*Figura 5.10: Errores en los procesos constructivos en losa aligerada.*

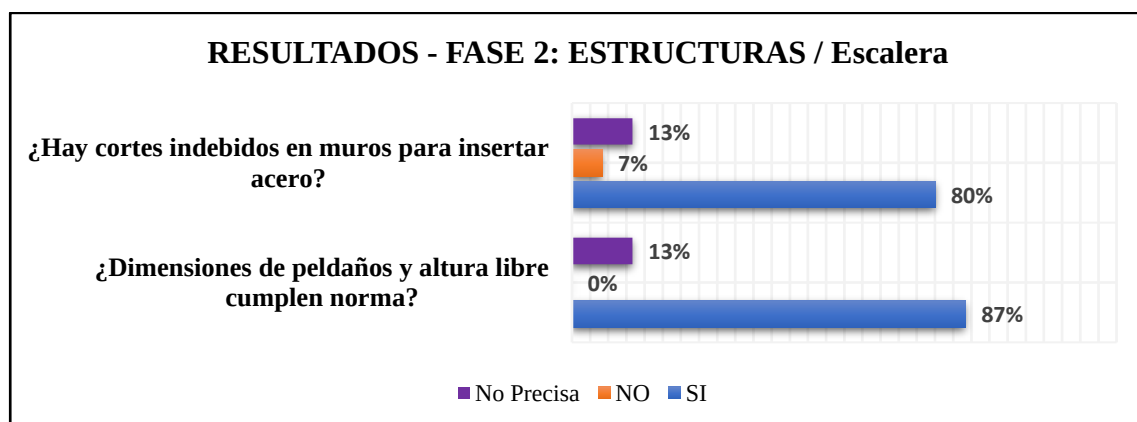
| | Frecuencia | | | Porcentaje | | |
|---|---|---|---|---|---|---|
| ¿Hay cortes indebidos en muros para insertar acero? | 24 | 2 | 4 | 80% | 7% | 13% |

*Figura 5.11: Errores en los procesos constructivos en escaleras.*

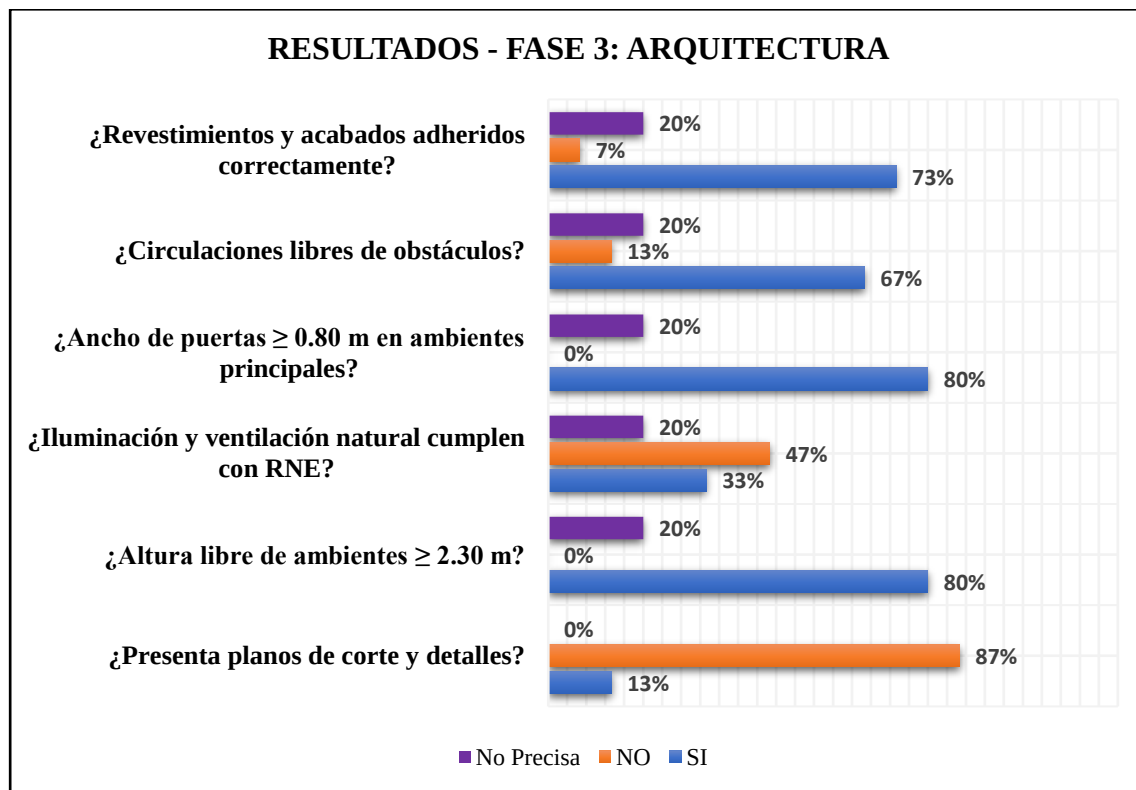
*Figura 5.12: Errores en los procesos constructivos en arquitectura.  
Fuente: Elaboración propia*

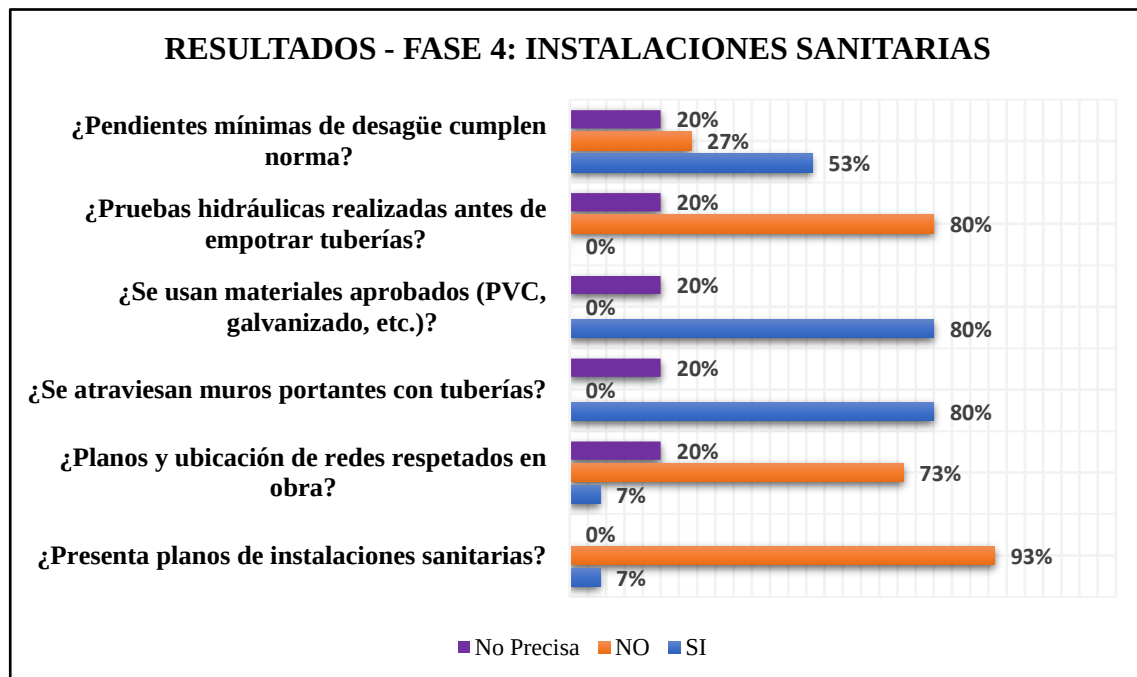
| | Frecuencia | | | Porcentaje | | |
|---|---|---|---|---|---|---|
| ¿Pendientes mínimas de desagüe cumplen norma? | 16 | 8 | 6 | 53% | 27% | 20% |

*Figura 5.13: Errores en las instalaciones sanitarias.*

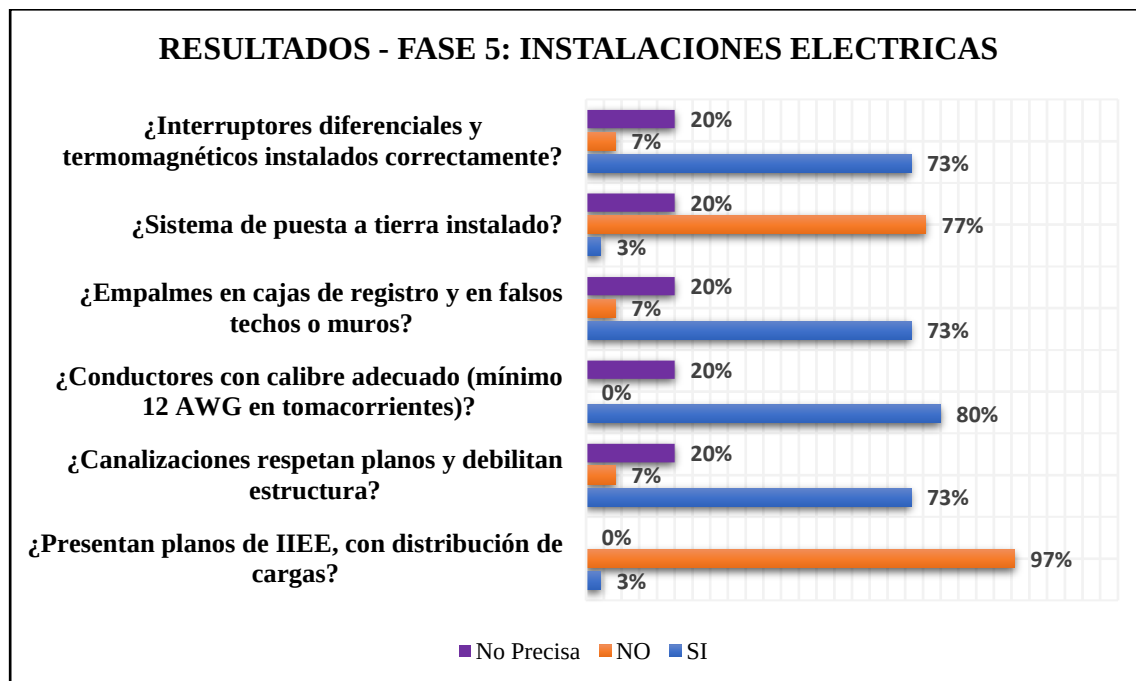
*Figura 5.14: Errores en las instalaciones eléctricas.  
Fuente: Elaboración propia*
