**TESIS**

**“Errores en la autoconstrucción de viviendas unifamiliares  
en los distritos de Túcume, C. Eten, Chiclayo y Lambayeque  
en el departamento de Lambayeque”**

**Ingeniero Civil**

**Lambayeque, 21 de mayo 2026**

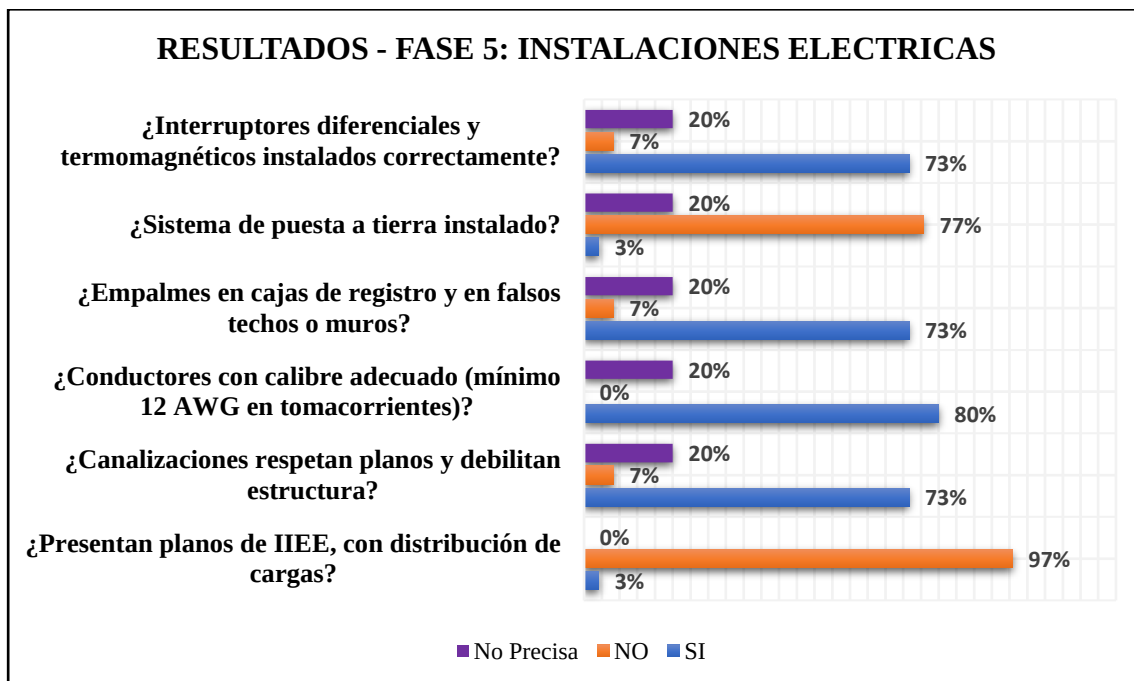
*Figura 5.14: Errores en las instalaciones eléctricas.  
Fuente: Elaboración propia*
