**UNIVERSIDAD NACIONAL  
PEDRO RUIZ GALLO**  
**FACULTAD DE INGENIERIA CIVIL,  
DE SISTEMAS Y DE ARQUITECTURA**  
**ESCUELA PROFESIONAL DE INGENIERÍA CIVIL**

**TESIS**

**“Estudio patológico de los pabellones de la I. E.  
N° 10717 José María Arguedas del distrito La Victoria,  
provincia Chiclayo”**

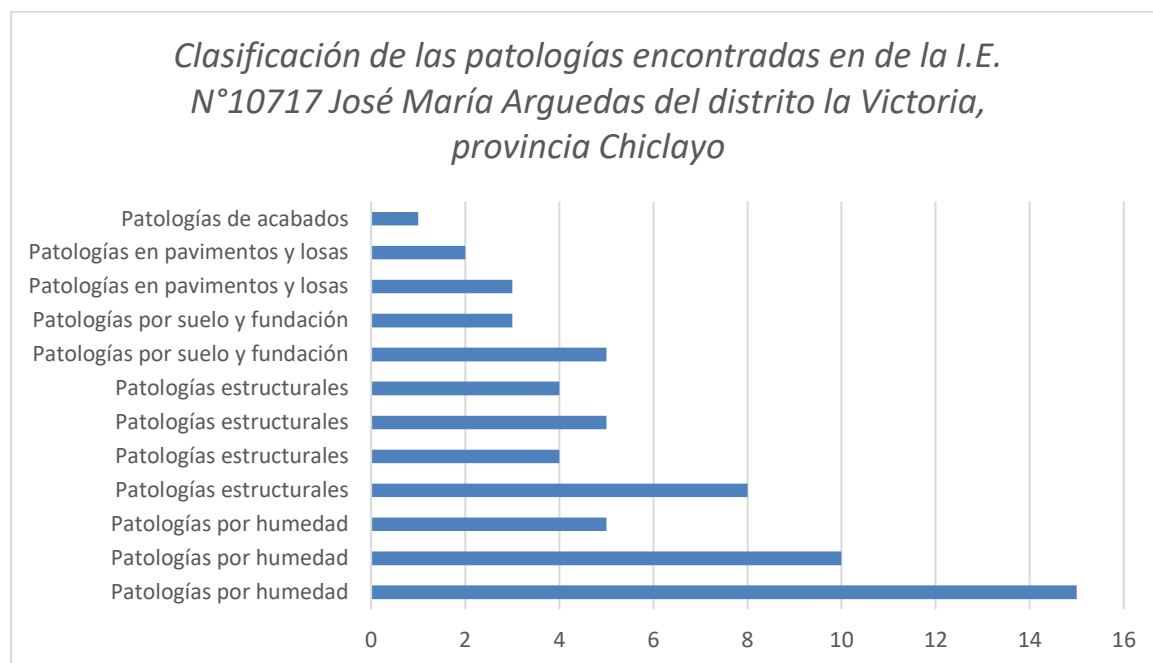
### Imagen 10.

*Clasificación de las patologías encontradas en de la I.E. N°10717 José María Arguedas del distrito la Victoria, provincia Chiclayo*

La clasificación de las patologías encontradas en la I.E. N.º 10717 “José María Arguedas”, ubicada en el distrito de La Victoria, provincia de Chiclayo, evidenció que el deterioro de las edificaciones se distribuye de manera desigual según el tipo de elemento constructivo afectado, destacando de forma significativa las patologías asociadas a la humedad como las más frecuentes dentro del conjunto evaluado. Estas alcanzaron los valores más altos de incidencia, superando ampliamente a las demás categorías, lo que indica que la humedad constituye el principal factor de deterioro en la infraestructura analizada.

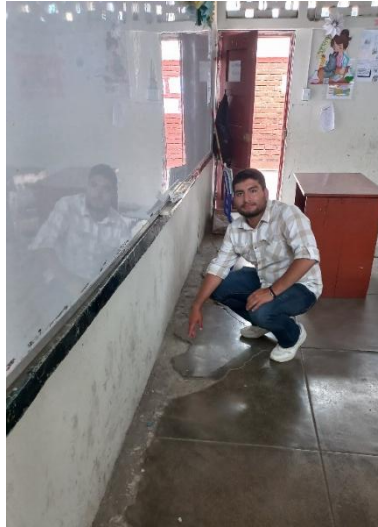
### Imagen 21

*Eflorescencia en piso.*

Nota: La presente figura muestra el desprendimiento en la capa superficial del piso producto de la eflorescencia.

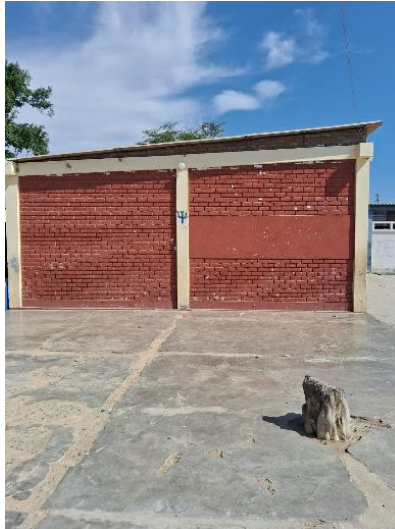
### **Imagen 61**

*Desgaste de la capa superficial en vereda*

Nota: La presente figura muestra una vereda afectada por desgaste de la capa superficial, producto de una lesión mecánica.

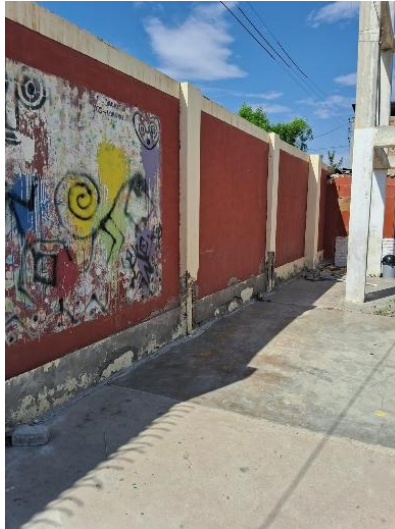
**Imagen 63**

*Eflorescencia en sobrecimiento*

Nota: La presente figura muestra un sobrecimiento afectado por eflorescencia producto de una lesión química.

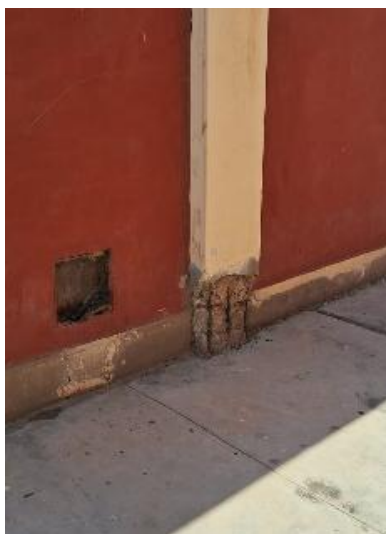
**Imagen 75**

*Desprendimiento de concreto*

Nota: La presente figura muestra un desprendimiento de concreto en columnas producto de una lesión química.
