# **UNIVERSIDAD NACIONAL PEDRO RUIZ GALLO**

## **“HABILITACION URBANA ESPECIAL EN CONSTRUCCION SIMULTANEA DE LA URBANIZACION SANTA MARGARITA II, EN EL SUB LOTE B-2”**

TRABAJO DE SUFICIENCIA PROFESIONAL PARA OPTAR EL TITULO PROFESIONAL DE:

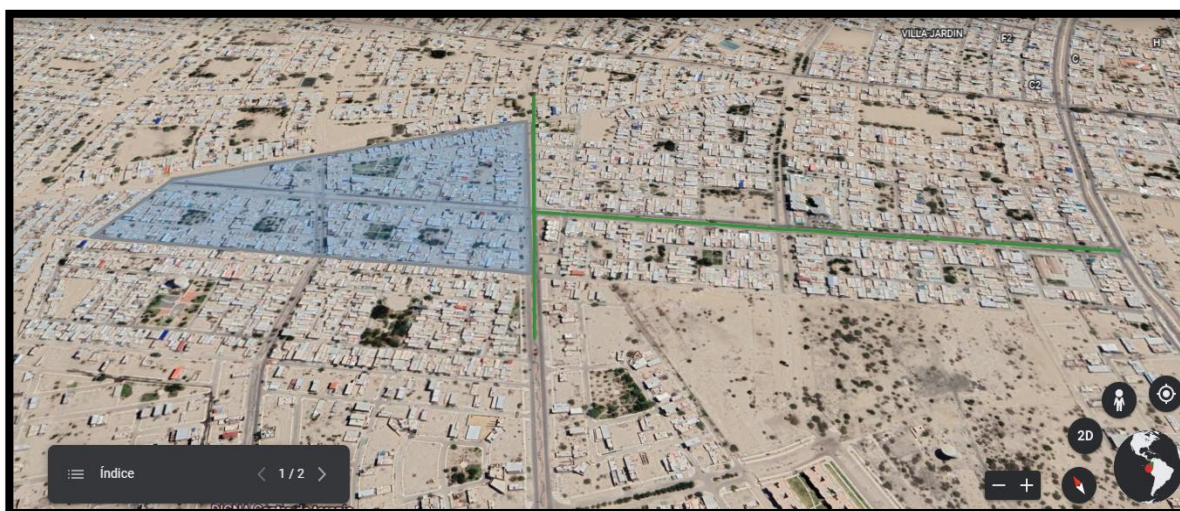
**Figura 2**

*Mapa Satelital de la Urbanización Santa Margarita de Piura Lote B.*

*Nota.* La figura muestra las vías de acceso al sector B de la Urbanización Santa Margarita de Piura. Fuente: Adaptación de Plano Satelital, Google Heart 2022

Debido a que la urbanización, se desarrolla en una zona periférica se ha buscado que en su totalidad tenga sus frentes resueltos con vías vehiculares. Interiormente se ha considerado dos vías que se adecuan al sistema vial primario del plan de desarrollo de la ciudad. Una vía de acceso principal, perpendicular a la Av. Chulucanas y otra prolongación de la Av. Las Amapolas, paralela a la Av. Chulucanas. Desde estas avenidas se accede a vías locales secundarias que conforman grandes manzanas. Dentro de estas grandes manzanas se ubican pasajes con acceso exclusivo a las viviendas tal como se aprecian en la figura 2.

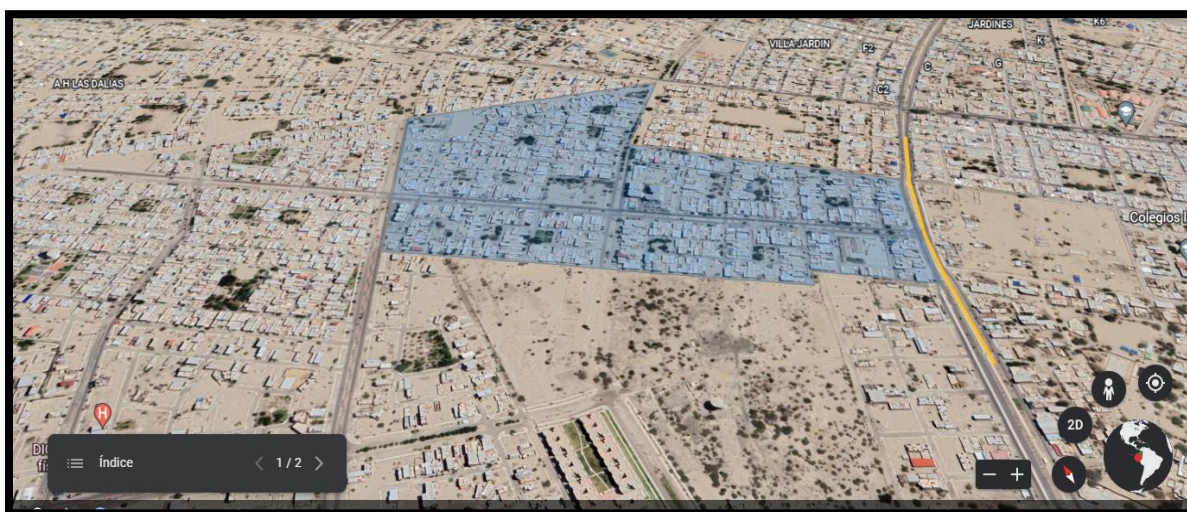
**Figura 3**

*Mapa Satelital de la Urbanización Santa Margarita de Piura Lote A.*

*Nota.* La figura muestra las vías de acceso al sector A de la Urbanización Santa Margarita de Piura. Fuente: Adaptación de Plano Satelital, Google Heart 2022

Donde se han respetado las vías del Plan de Desarrollo Urbano de Piura, adecuándolas a la realidad, actualmente en su alrededor existen asentamientos humanos que condicionan el trazo de estas vías por lo que el proyecto se adecua a la realidad de la zona (Figura 3).

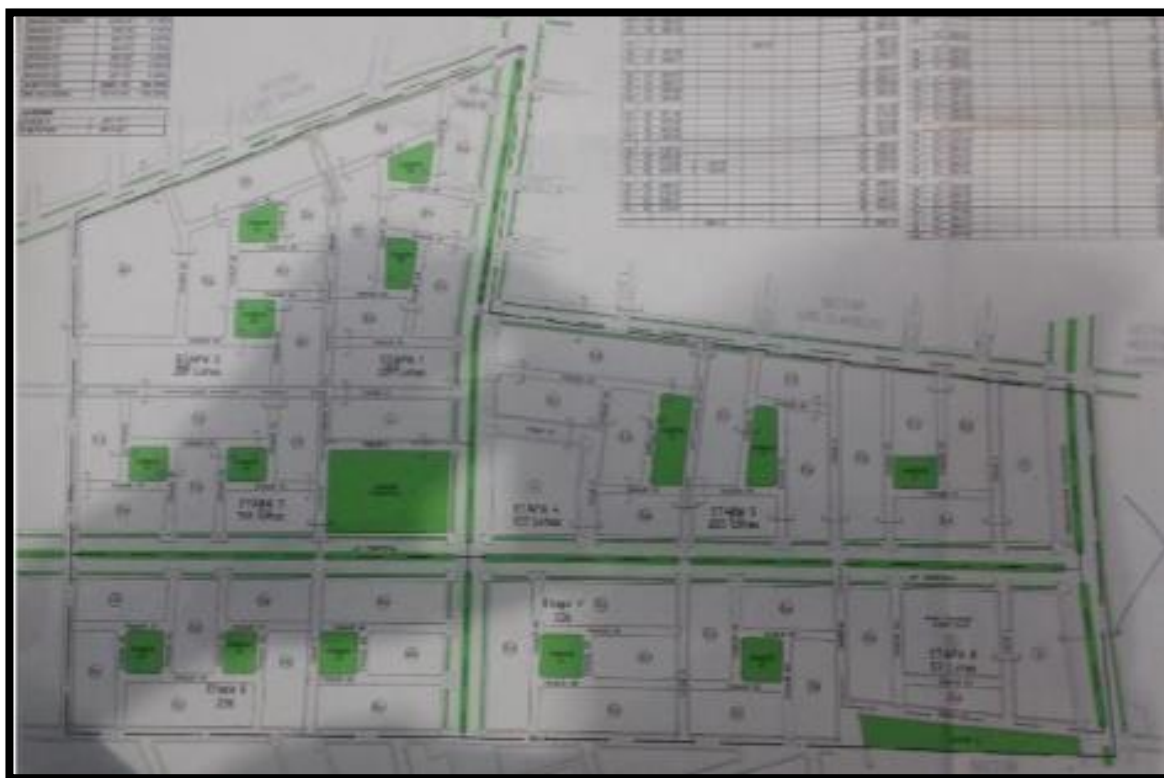
**Figura 4**

*Plano de áreas verdes de Santa Margarita de Piura Lote A.*

*Nota.* La figura muestra las áreas verdes en las etapas del sector A de la Urbanización Santa Margarita de Piura. Fuente: Municipalidad de Veintiseis de octubre.

En el lote A se tiene el aporte de áreas verdes (tabla 2), ubicados en el interior de las manzanas, cuenta con un parque principal (de uso cívico) y otros secundarios al interior de las diferentes etapas de la urbanización, como se puede observar en la figura 4.

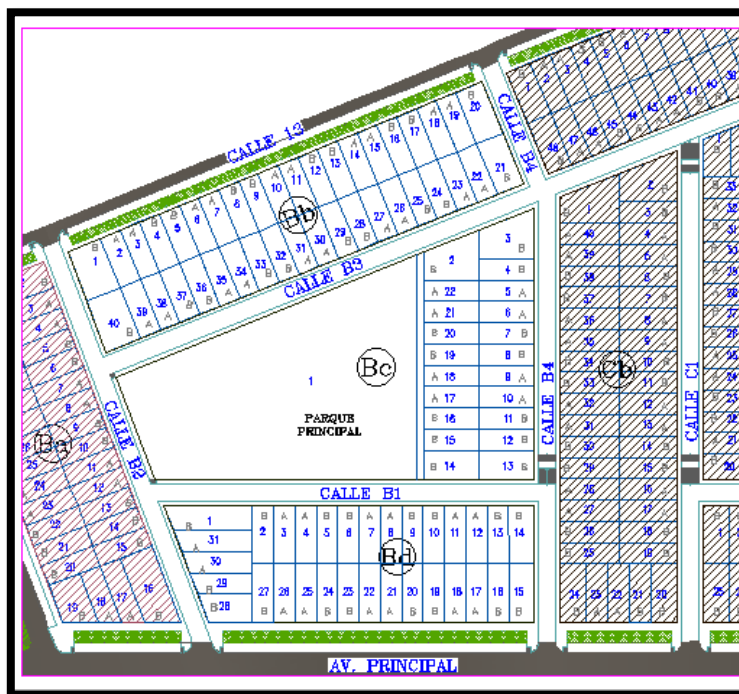
**Figura 10**

*Lotización etapa 2, lote B Santa Margarita de Piura.*

*Nota.* La figura muestra la distribución de lotes en la segunda etapa. Fuente: Plano de Lotización de Santa Margarita de Piura (2018) Prop. Clasem SAC.

El sector que se va a presentar en desarrollo es la segunda etapa Lote B de Santa Margarita de Piura, que cuenta con 93 lotes, 03 manzanas y 1 parque principal.

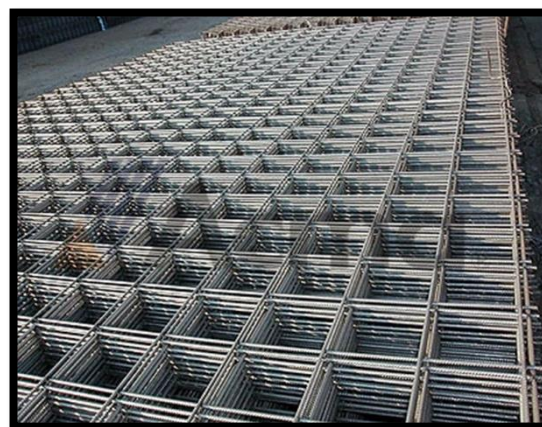
**Figura 17**

Malla electrosoldada

*Nota.* Malla utilizada en los modulo SMP. Fuente:

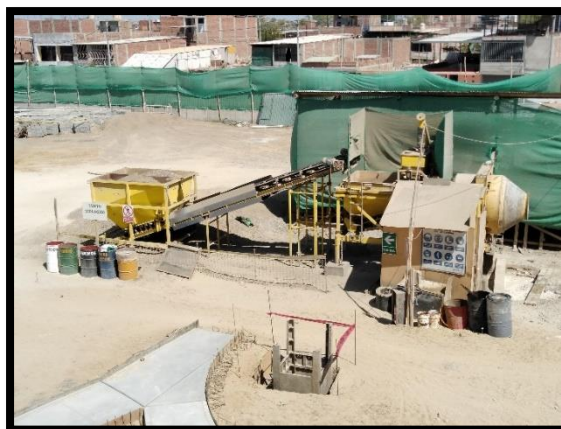
**Figura 19**

*Zona de Planta para la elaboración de concreto en Obra Santa Margarita de Piura Segunda Etapa*

*Nota.* La figura muestra la planta de concreto. Fuente: Panel fotográfico 2017 Prop.

Planta de Concreto Modelo: PICCINI RBX1500 Capacidad producción: 25-30 m<sup>3</sup>/h,  
Dicha planta tiene funcionamiento estacionario.

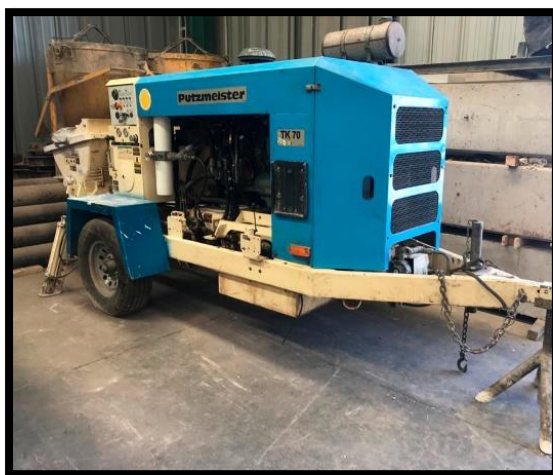
**Figura 20**

*Bomba de concreto PUTZMEISTER TK 40.*

*Nota. La figura muestra la maquinaria utilizada para el bombeo de concreto. Fuente: Panel fotográfico 2017 Prop. Clasem SAC.*

- ✓ Bomba de Concreto Mmodelo: PUTZMEISTER TK 40, Volumen salida: 30 m<sup>3</sup>/h.

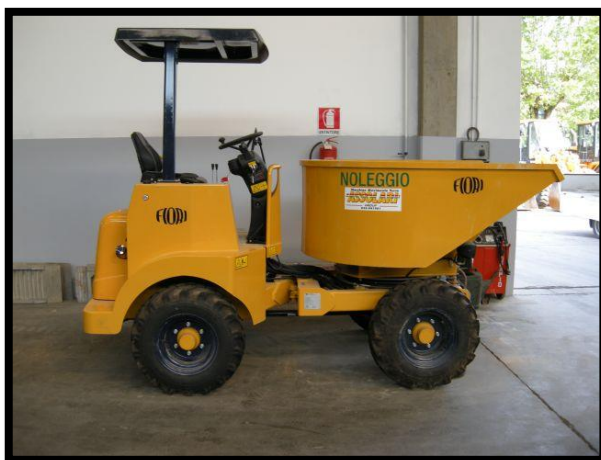
**Figura 21**

*Dumper*

*Nota. La figura muestra la maquinaria utilizada para el traslado del concreto. Fuente: Panel fotográfico 2017 Prop. Clasem SAC.*

- ✓ DUMPER: Maquinaria utilizada para el traslado del concreto, capacidad 0.7 m<sup>3</sup>, cantidad utilizada 2 dumper.

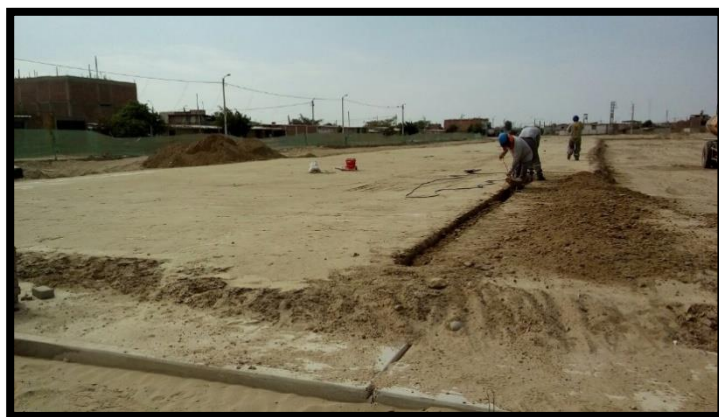
**Figura 22**

*Excavación de zanja en platea*

*Nota.* La figura muestra la excavación se zanja en platea de Módulos. Fuente: Panel fotográfico 2017 Prop. Clasem SAC.

**7.1.1 TRAZO Y EXCAVACION:** la actividad de trazo y excavación se da a través de puntos colocados por la cuadrilla de topografía, seguida del trazo con yeso y la excavación de zanja para vigas de cimentación de (0.25x0.5), excavación de zanja (0.25x0.35).

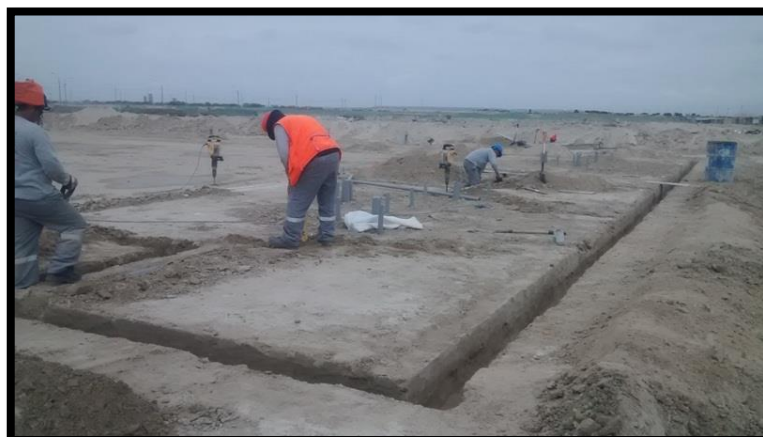
**Figura 25**

### Instalaciones sanitarias en platea.

*Nota.* Instalacion de tuberías de red de desague en módulos. Fuente: Panel Fotográfico  
**Figura 26**  
 2017 Prop. Clasem SAC.

**INSTALACIONES SANITARIAS:** cómo se puede observar en la figura 25 después de terminada la excavación, se apertura la colocación de tuberías de desagüe según plano de red de desagüe figura 26.

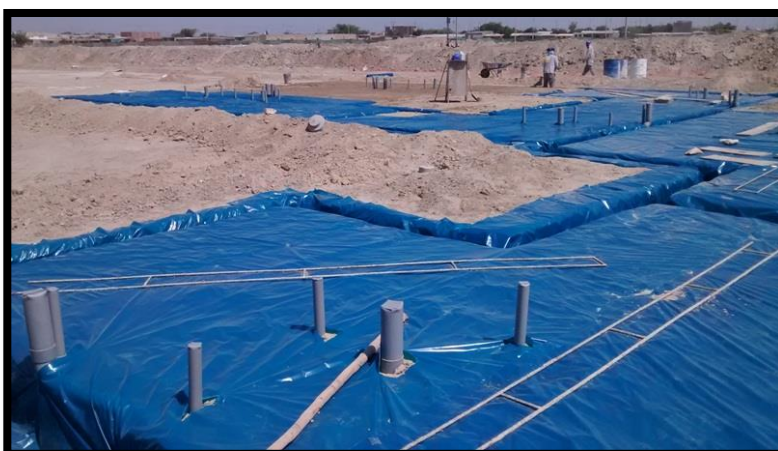
**Figura 27**

*Colocación de Plástico en platea de cimentación*

*Nota.* La figura muestra el plástico colocado en platea. Fuente: Panel fotográfico 2017

Debido a la agresividad del suelo se ha procedido a la utilización de plástico en la cimentación.

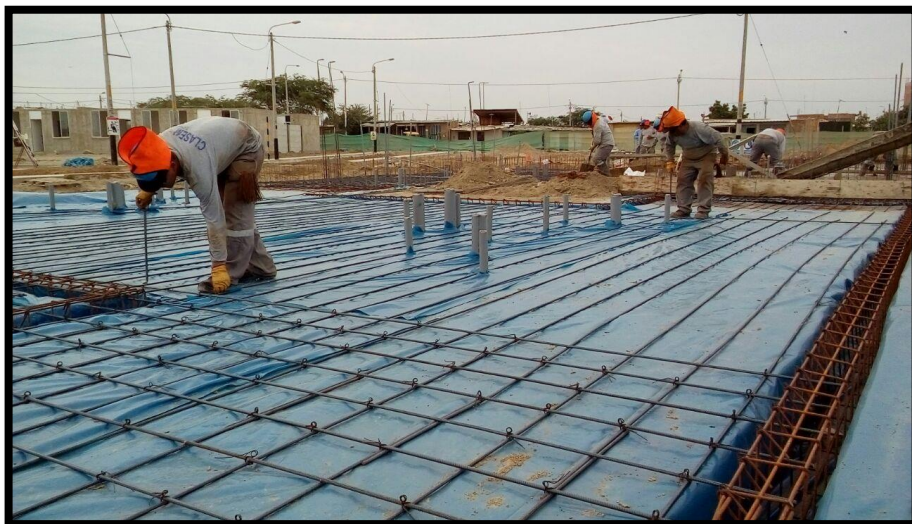
**Figura 29**

### *Acero en Platea de Cimentación.*

*Nota.* En la figura se muestra la colocación de malla de acero en platea de cimentación.

**7.1.4 ACERO EN LOSA:** Procede a la colocación de malla electrosoldada en platea de cimentación.

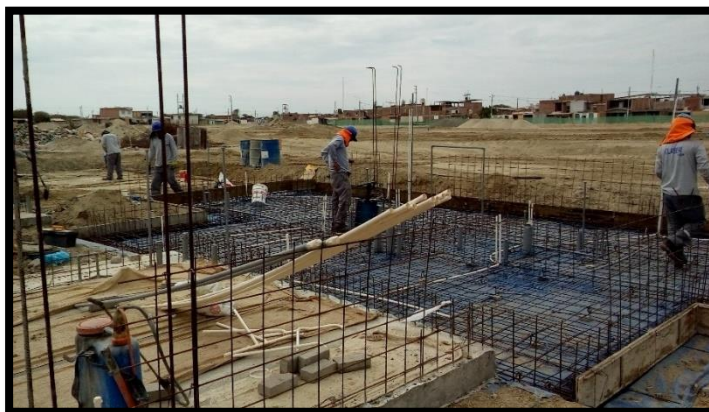
**Figura 31**

*Instalaciones eléctricas en platea.*

*Nota.* En la figura se muestra las instalaciones eléctricas en Platea. Fuente: Panel

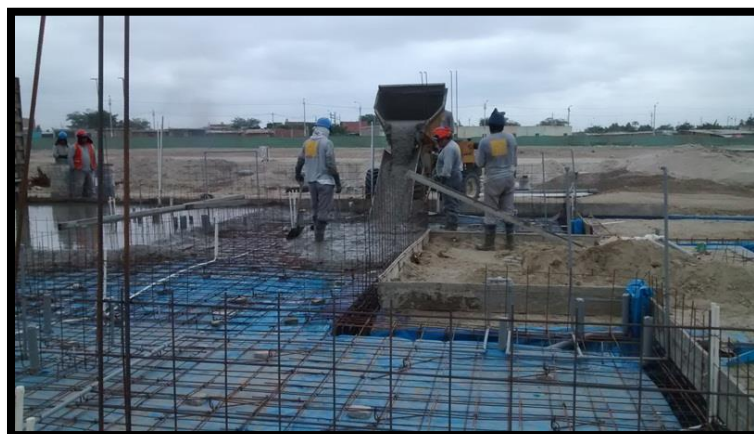
**Figura 32**

*Vaciado de concreto en platea de cimentación.*

*Nota.* En la figura se muestra la colocación de concreto en Platea. Fuente: Panel

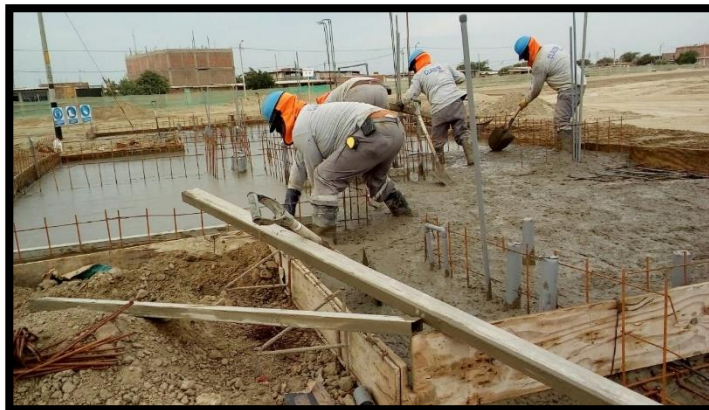
**Figura 33**

*Concreto en Platea de cimentación*

*Nota.* En la figura se muestra la colocación de concreto en Platea. Fuente: Panel Fotográfico 2017 Prop. Clasem SAC.

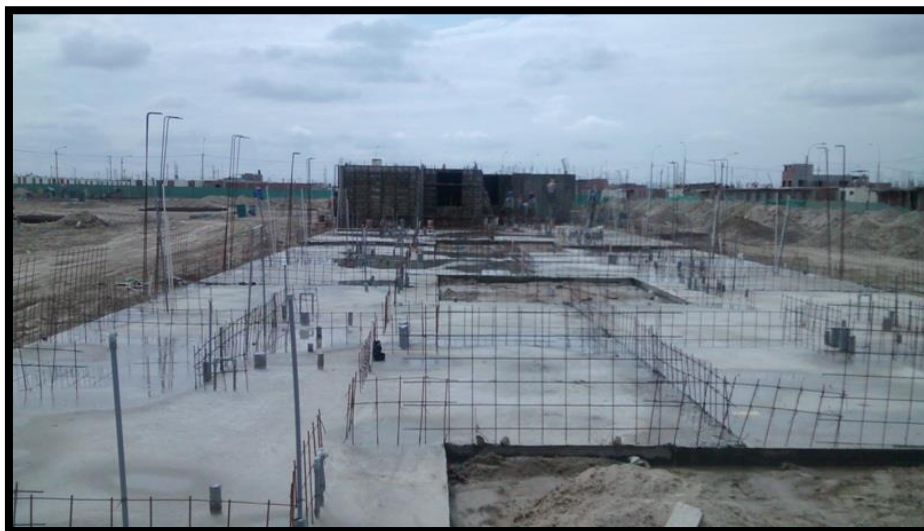
**Figura 34**

*Post vaciado de Concreto en Platea*

*Nota.* En la figura se muestra el concreto en platea de los módulos por niveles. Fuente: Panel Fotográfico 2017 Prop. Clasem SAC.

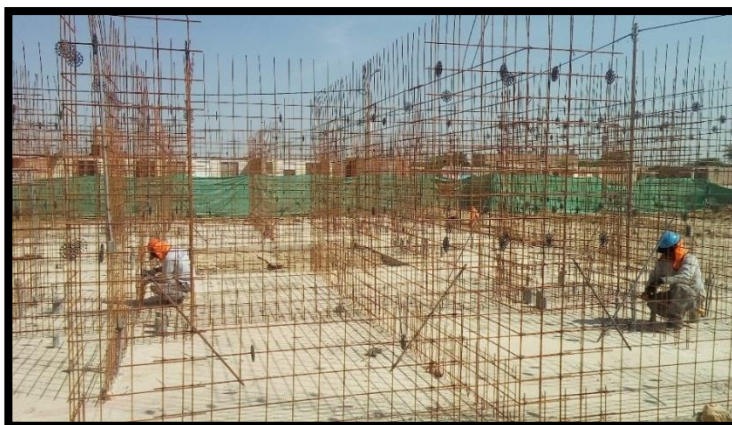
**Figura 35**

*Trazo de muros en platea.*

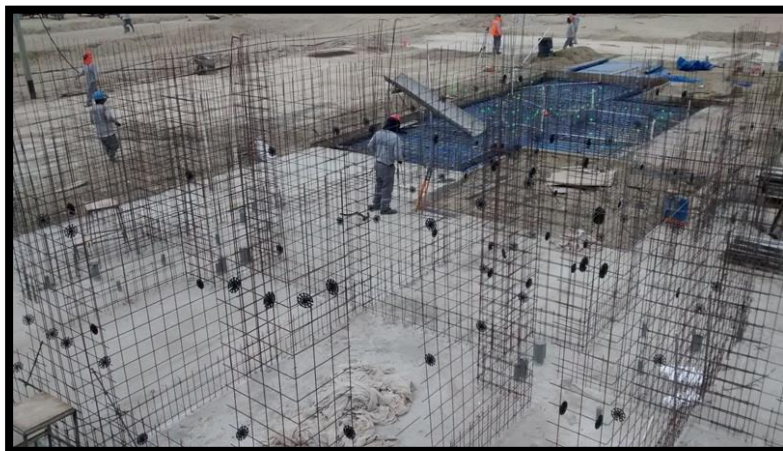
**Figura 36**

*Acero en muros*

*Nota.* En la figura se muestra las mallas instaladas en muros. Fuente: Panel Fotográfico 2017 Prop. Clasem SAC.

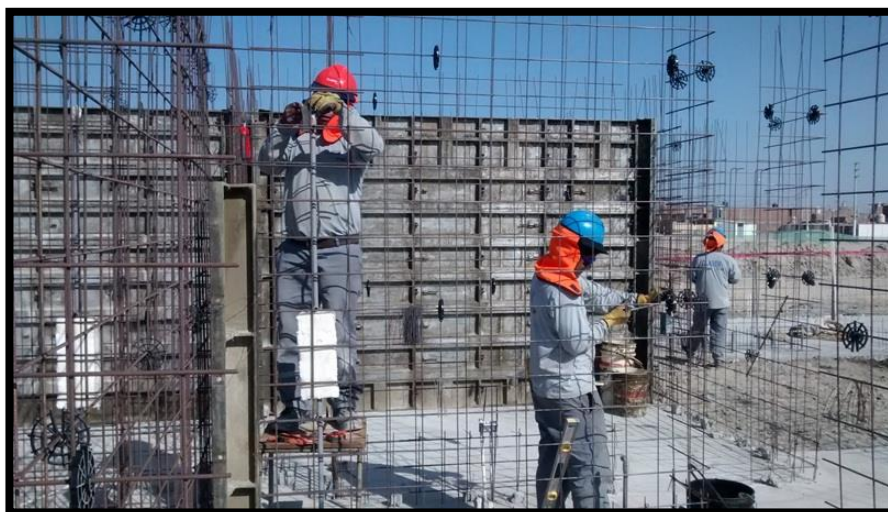
**Figura 37**

*Instalaciones Sanitarias y Eléctricas en Muros.*

*Nota.* En la figura se muestra las instalaciones en acero de muros. Fuente: Panel Fotográfico 2017 Prop. Clasem SAC.

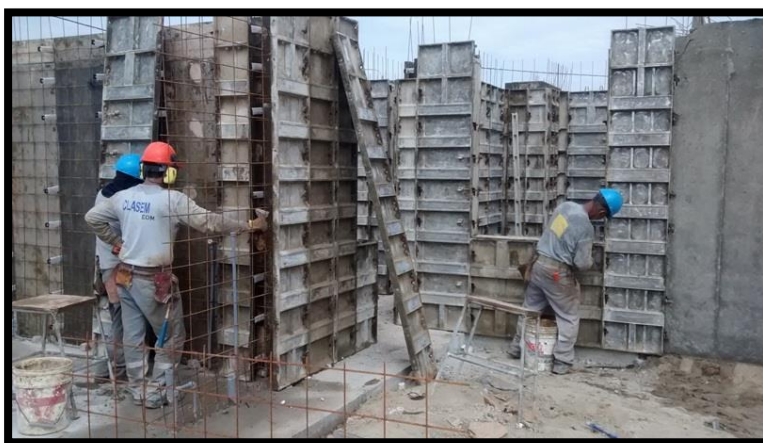
**Figura 38**

*Encofrado de Muros*

*Nota.* En la figura se muestra el encofrado de muros en módulos. Fuente: Panel Fotográfico 2017 Prop. Clasem SAC.

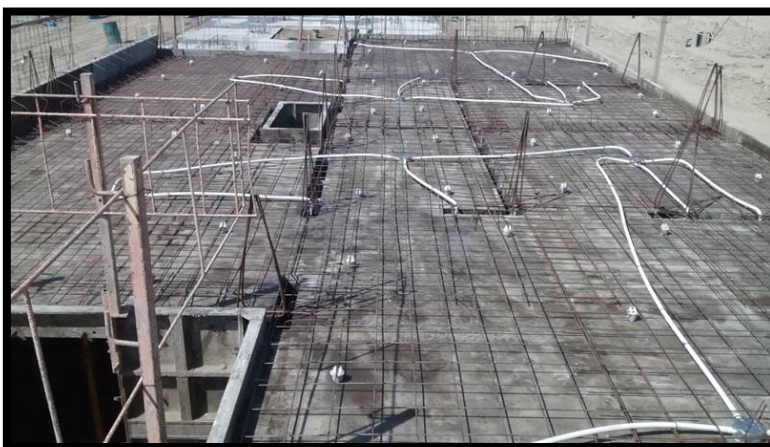
**Figura 39**

*Instalaciones Eléctricas en Losa Maciza.*

*Nota.* En la figura se muestra el encofrado de Losa y las instalaciones colocadas.

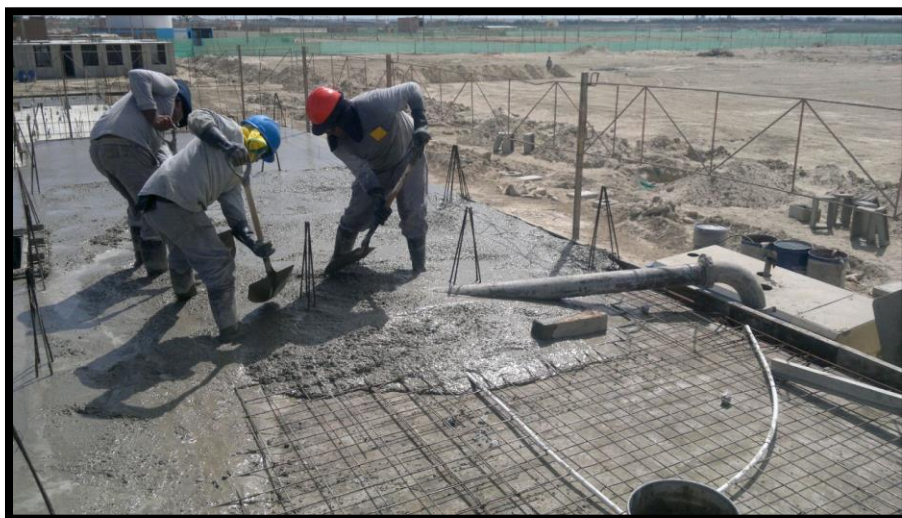
**Figura 40**

*Vaciado de Concreto en Losa Maciza.*

*Nota.* En la figura se muestra vaciado in situ Losa Maciza. Fuente: Panel Fotográfico 2017 Prop. Clasem SAC.

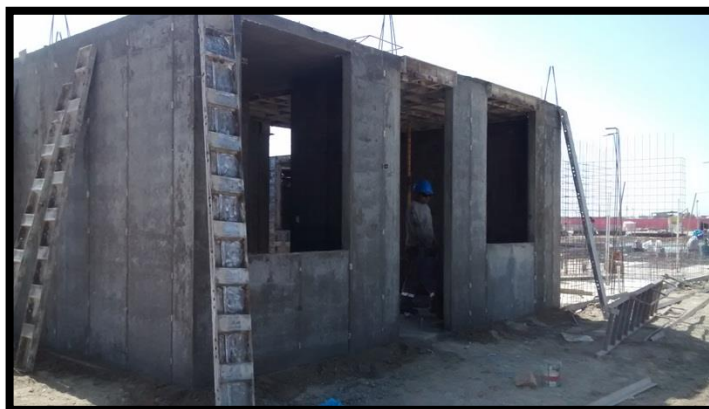
**Figura 41**

*Desencofrado de Muro y Losa.*

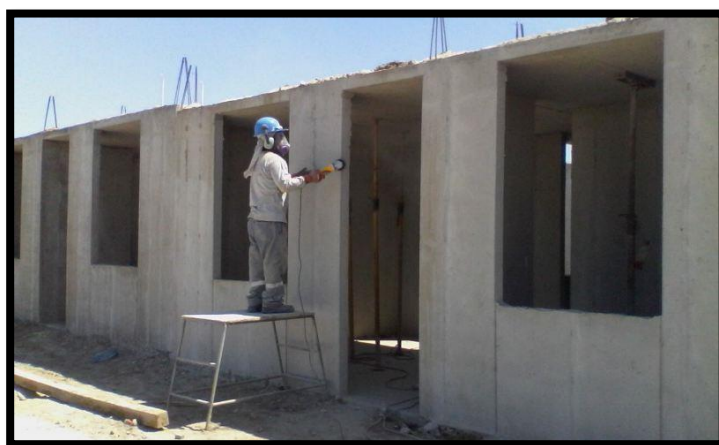
**Figura 42**

Dicha actividad es una actividad de corrección debido, a ciertos desaplomos en los encuentros de vigas con muros o en muros por falla de las formaletas al momento del vaciado.

*Desbaste en módulos.*

*Nota.* En la figura se muestra el desbaste de muros en módulos. Fuente: Panel Fotográfico 2017 Prop. Clasem SAC.

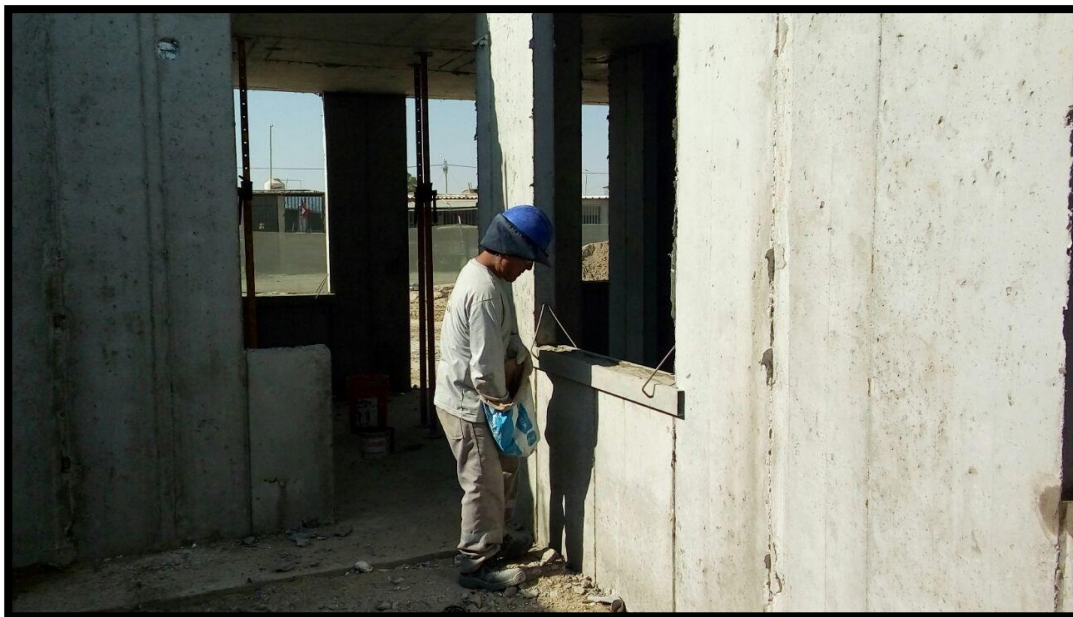
**Figura 43**

Se llama derrames a la actividad de trabajar los bordes de las ventanas y puertas, uniformizando la superficie el rendimiento era de un operario – 2 módulos.

### Derrames en ventanas

*Nota.* En la figura se muestra personal trabajando los derrames en ventanas. Fuente: Panel Fotográfico 2017 Prop. Clasem SAC.

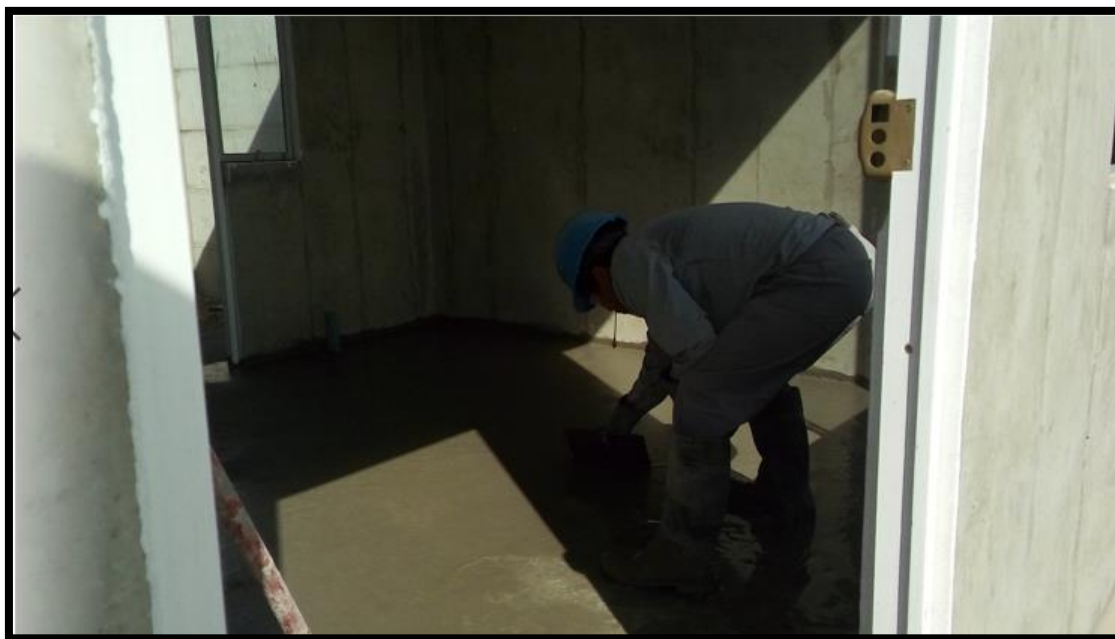
**Figura 44**

Partida del interior que es como un solaqueo a los pisos (conformado por una mezcla de cemento con cola clásica) y se aplicaba para cubrir toda imperfección en los pisos (1 operario + 1 ayudante – 5modulos/día).

### *Trabajos de Pisos y Retapes en Módulos.*

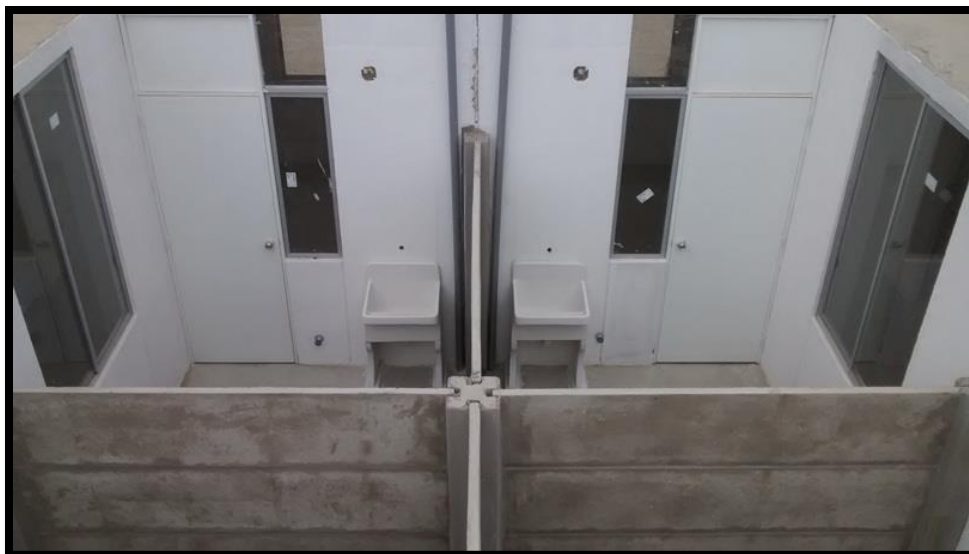
**Figura 45**

Dentro de los módulos, se tiene los patios que son compartidos por bloques y para dividir o independizar un patio por modulo, se procede a colocar placas prefabricadas las cuales son instaladas previo trazo topográfico. Los prefabricados están conformados por placas y por columnetas, el rendimiento esta es de 1 patio/día, cuadrilla de 1 operario + 3 ayudantes.

*Colocación de Placas en Patios*

*Nota.* En la figura se muestra las placas instaladas en patios. Fuente: Panel Fotográfico 2017 Prop. Clasem SAC.

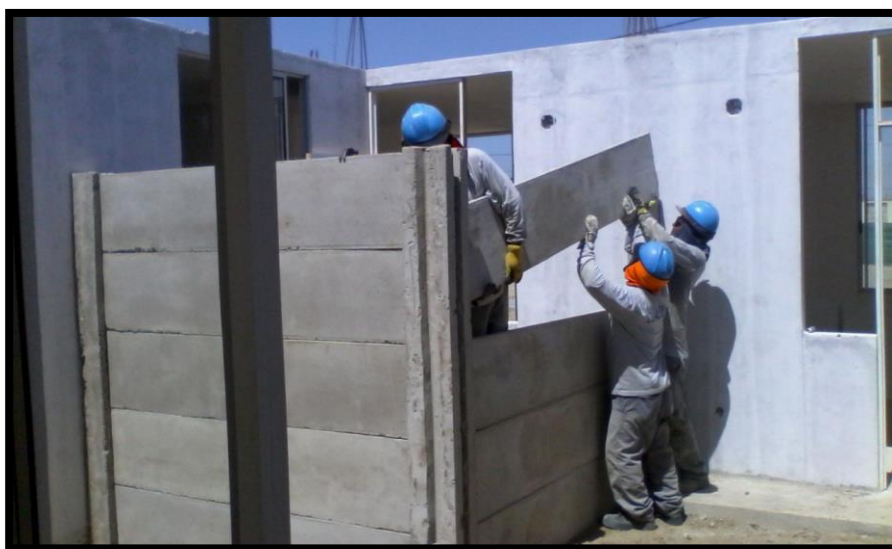
#### **Figura 46**

*Instalación de Placas en Patios.*

*Nota.* En la figura se muestra la instalación de placas en Patios. Fuente: Panel Fotográfico 2017 Prop. Clasem SAC.

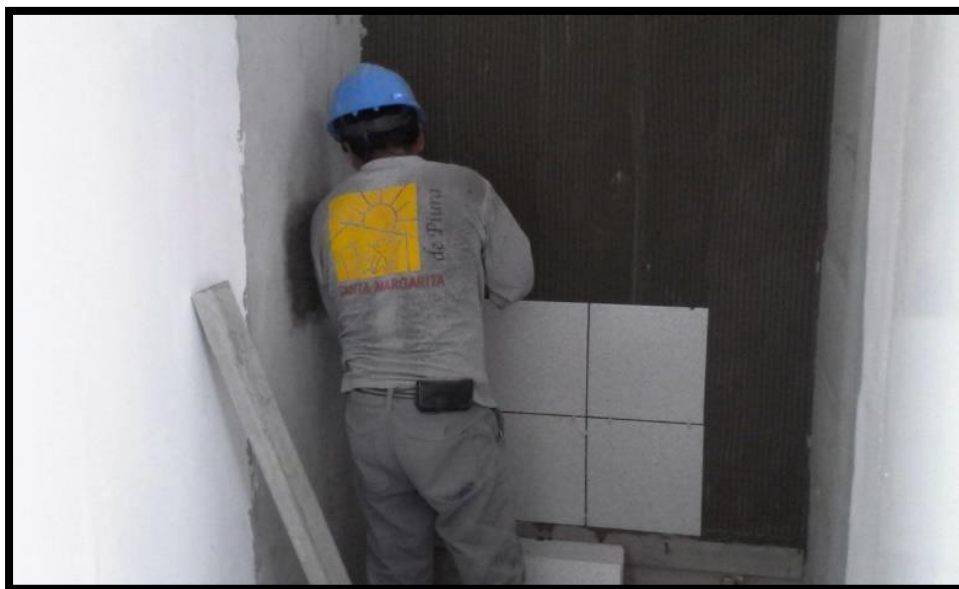
**Figura 47**

La instalación del cerámico, solo se ubica en los baños y es de tipo antideslizante, debido a que será una superficie que en la mayor parte tendrá humedad. La cuadrilla estaba conformada por 1 operario, rendimiento 2 mod/día (aprox. 12 a 15 m<sup>2</sup>).

*Colocación de Cerámico en Baños de Módulos.*

*Nota.* En la figura se muestra la colocación de Cerámico en Baños. Fuente: Panel Fotográfico 2017 Prop. Clasem SAC.

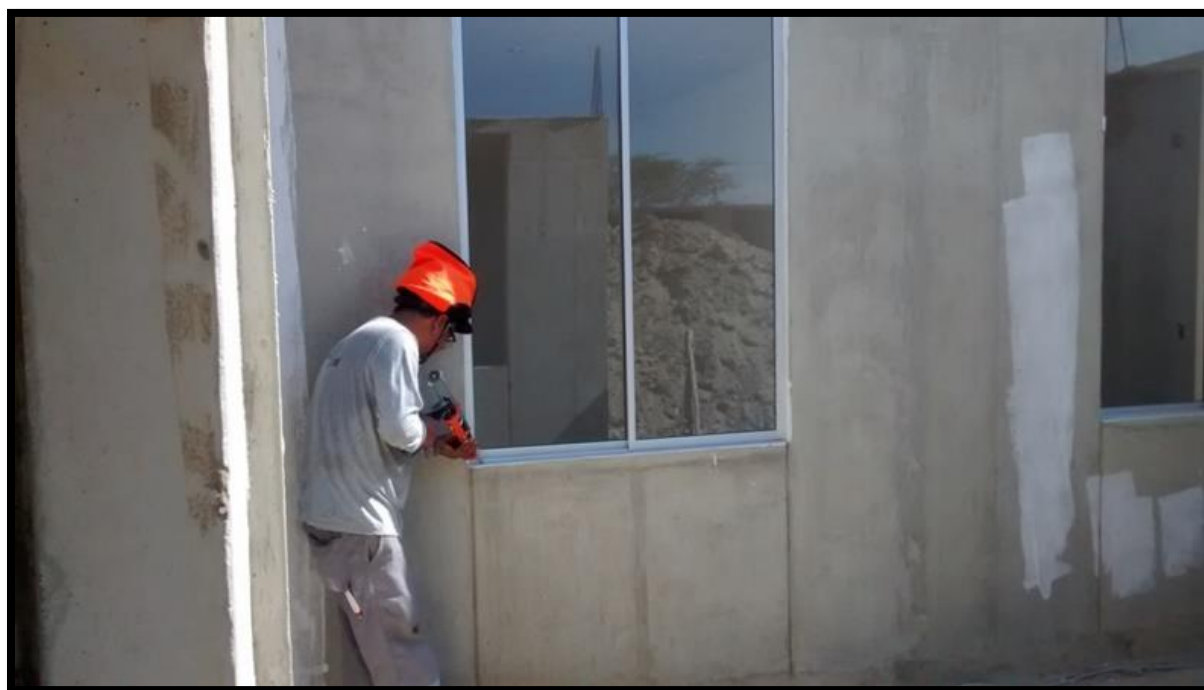
**Figura 48**

Las ventanas son de marco de aluminio, fabricadas por la empresa MIYASATO, la cual certifica la calidad del material instalado y la seguridad del vidrio, que es de un tipo de vidrio templado.

*Ventanas en Módulos*

*Nota.* En la figura se muestra la colocación de ventanas en módulos. Fuente: Panel Fotográfico 2017 Prop. Clasem SAC.

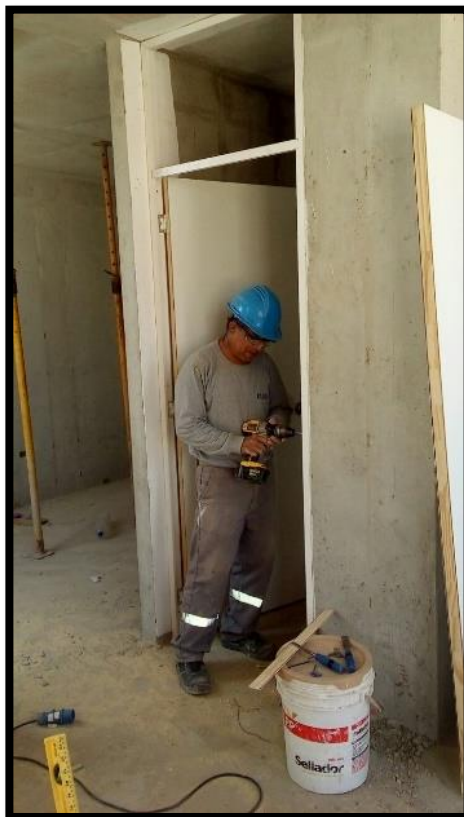
**Figura 49**

En cuanto a la carpintería, las puertas están hechas de material de madera contra placada, siendo esta de una fácil y directa instalación, previa a la preparación de la puerta como es la pintura y el acabado rdto (1op – 4 módulos /día).

### *Puertas en Módulos*

*Nota.* En la figura se muestra la colocación de puertas en módulos. Fuente: Panel Fotográfico 2017 Prop. Clasem SAC.

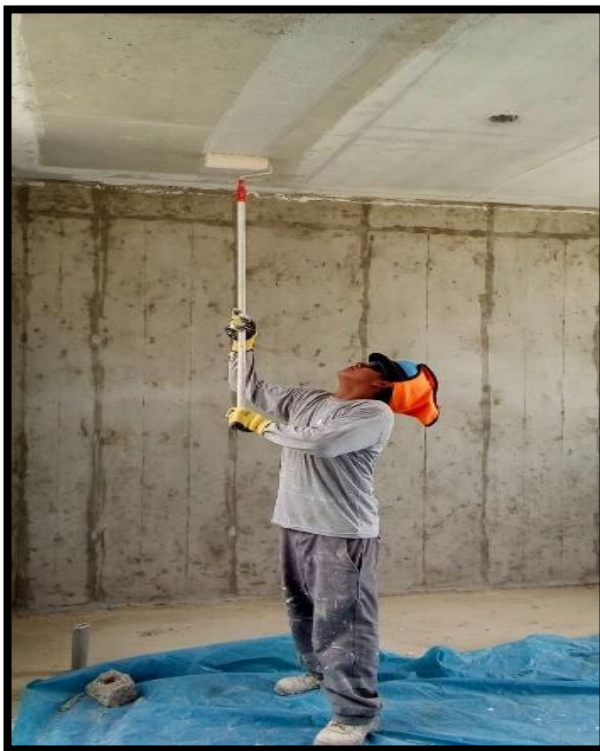
**Figura 50**

La pintura (imprimación) es un blanqueado que se le hace a la superficie como parte inicial del proceso de acabo en muros y losa, consiste en primero lijar y limpiar la superficie, seguido de la aplicación del imprimante.

*Blanqueado de Muro y Techo*

*Nota.* En la figura se muestra la aplicación de imprimación en módulos. Fuente: Panel Fotográfico 2017 Prop. Clasem SAC.

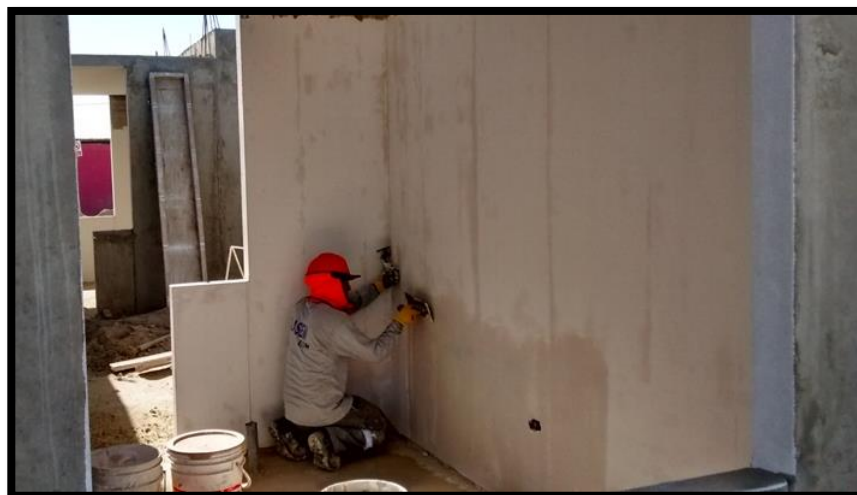
**Figura 51**

El empaste es un material producto de la mezcla de imprimante, yeso zarandeado, cola. El cual es aplicado en 2 capas con la finalidad de cubrir todas las imperfecciones en los muros y obtener una superficie totalmente uniforme, el empaste es colocado tanto en el interior como el exterior.

*Empastado de Módulos.*

*Nota.* En la figura se muestra el empastado de interiores en módulos. Fuente: Panel Fotográfico 2017 Prop. Clasem SAC.

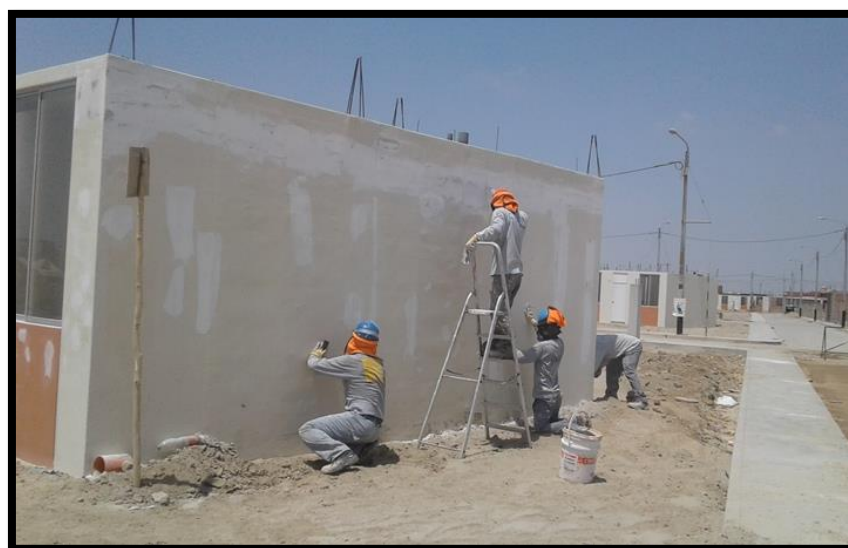
**Figura 52**

*Empastado de Módulos.*

*Nota.* En la figura se muestra el empastado de exteriores en módulos. Fuente: Panel Fotográfico 2017 Prop. Clasem SAC.

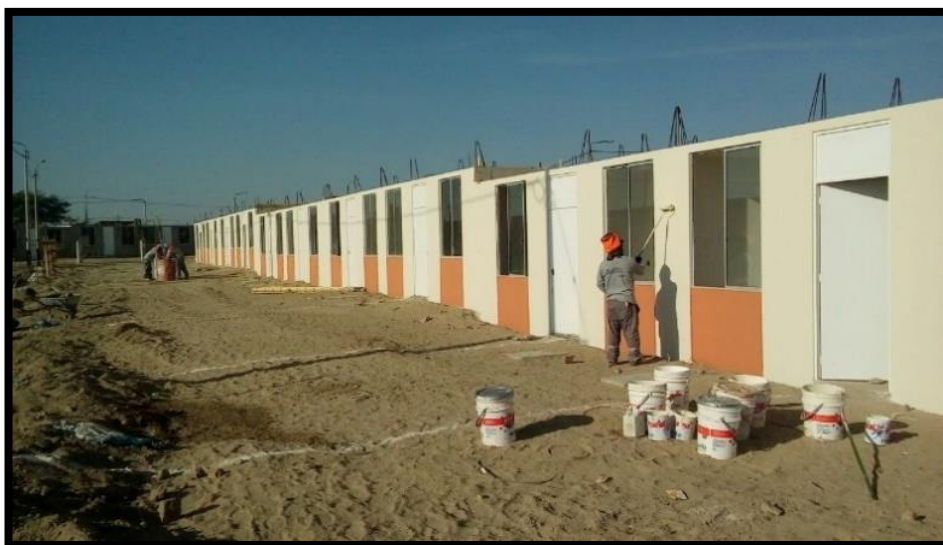
**Figura 53**

Después del proceso de sellado y empastado y lijado, se procede a colocarla base seguido de la pintura final tanto en interiores como exteriores la pintura es un tipo oleo ostra.

La base que es de color blanco queda en el interior, con la finalidad que el propietario pueda aplicar la pintura y color de su gusto. El color ostra es para la parte de la fachada que son del mismo color para todos los módulos.

*Pintura Final en Módulos,*

*Nota.* En la figura se muestra la aplicación de pintura final en módulos. Fuente: Panel Fotográfico 2017 Prop. Clasem SAC.

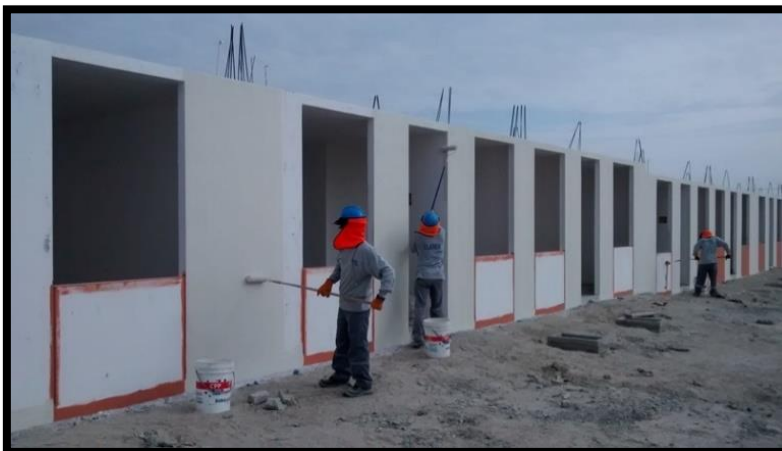
**Figura 54**

*Pintura en Exteriores de Módulos.*

*Nota.* En la figura se muestra la aplicación de pintura final en módulos. Fuente: Panel Fotográfico 2017 Prop. Clasem SAC.

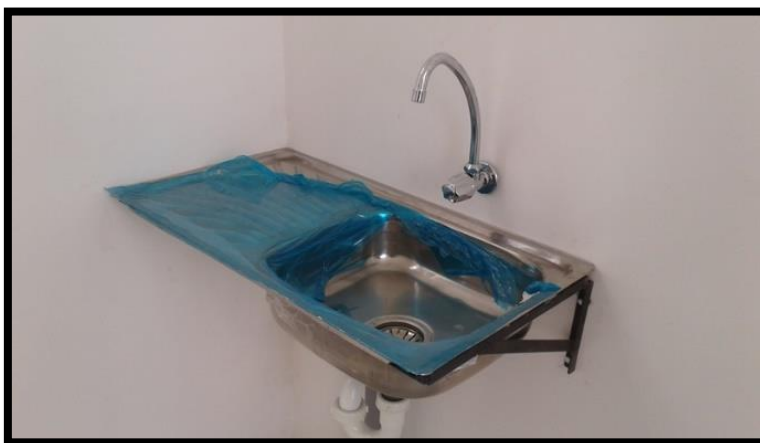
**Figura 55**

La colocación de aparatos sanitarios está conformado por lavatorio de cocina, lavatorio de lavandería, inodoro, lavatorio de manos, y demás la grifería.

*Lavatorio de Cocina*

*Nota.* En la figura se muestra la colocación de lavatorio en módulos. Fuente: Panel Fotográfico 2017 Prop. Clasem SAC.

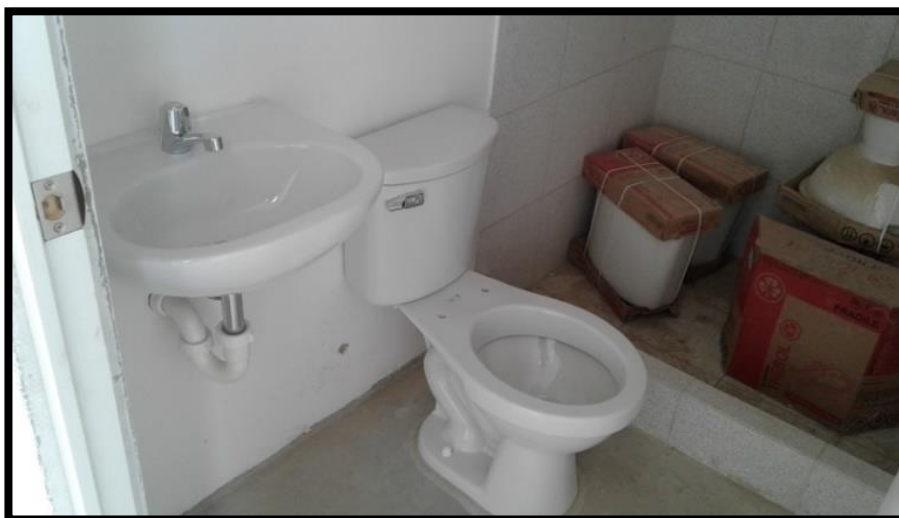
**Figura 56**

*Aparato sanitario en Baños*

*Nota.* En la figura se muestra la colocación aparatos sanitarios en baño de módulo.

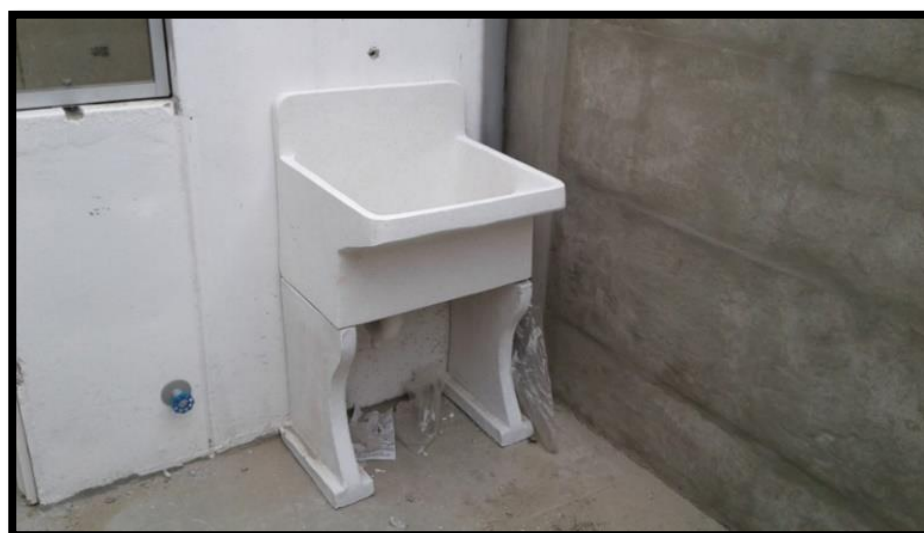
**Figura 57**

*Lavatorio en Patio de Modulo.*

*Nota.* En la figura se muestra la colocación de lavatorio en patio de módulo. Fuente:

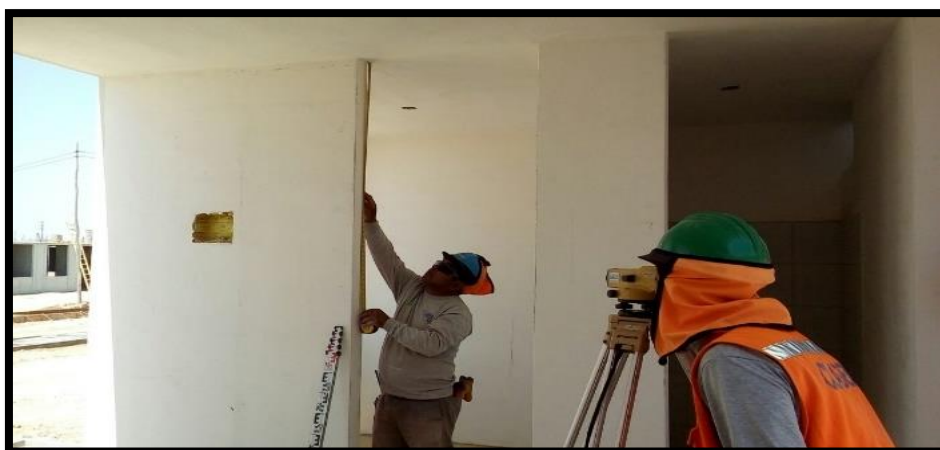
**Figura 59**

En los techos, por un tema de calidad una vez vaciado se le hace un control de flexiones para verificar el comportamiento de la estructura (Losa Maciza). Teniendo en cuenta lo que nos indica la norma en la figura 58.

*Control de deflexiones en techos*

*Nota.* En la figura se muestra el control de deflexiones en techos. Fuente: Panel Fotográfico 2017 Prop. Clasem SAC.

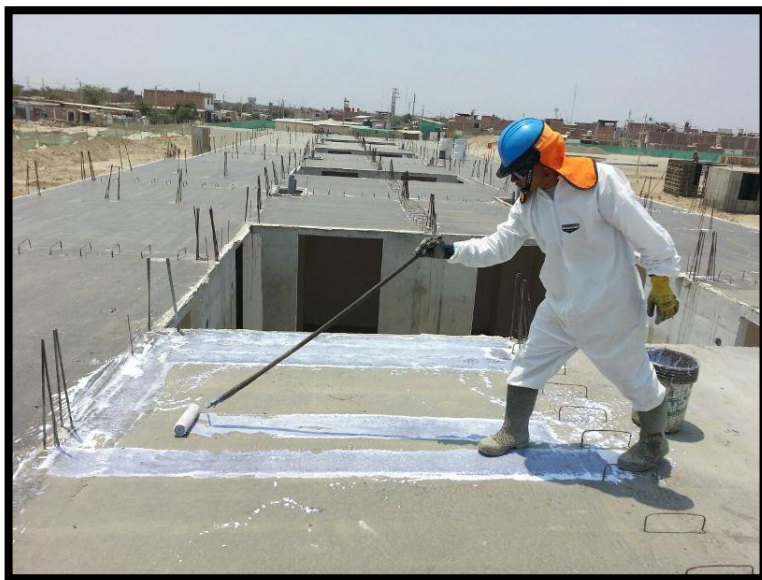
**Figura 60**

En los techos luego del vaciado de losa de concreto se procede a impermeabilizar con un aditivo impermeabilizante, que se aplica directo en la losa y así evitar futuras filtraciones en épocas de lluvias Rdto 6 modulo/día – 1 oficial.

*Impermeabilización de Techos en Módulos*

*Nota.* En la figura se muestra la aplicación de Aditivo impermeabilizante en techos.

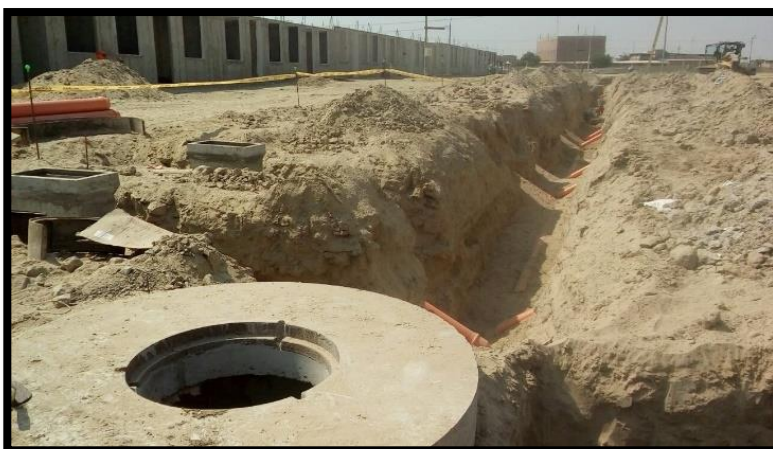
**Figura 61**

Las tuberías de alcantarillado son de 8" de material policloruro de vinilo (PVC) que conducen aguas residuales hacia los buzones y la profundidad de las tuberías varían entre 1.20m hasta 1.50m considerándose la clase adecuada (serie 20).

*Tubería de red de desagüe.*

*Nota.* En la figura se muestra la instalación de Tubería de Red Desagüe. Fuente: Panel Fotográfico 2017 Prop. Clasem SAC.

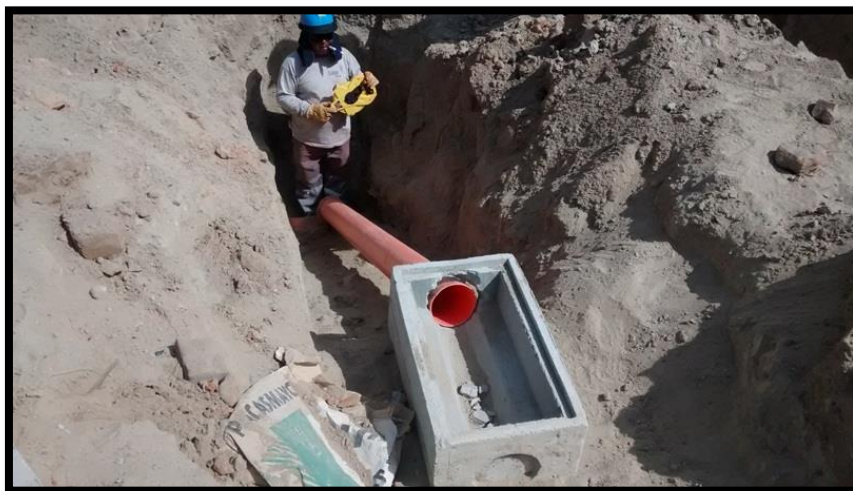
**Figura 64**

*Red de desagüe- Conexión Domiciliaria.*

*Nota.* En la figura se muestra la Conexión Domiciliaria en Módulos. Fuente: Panel

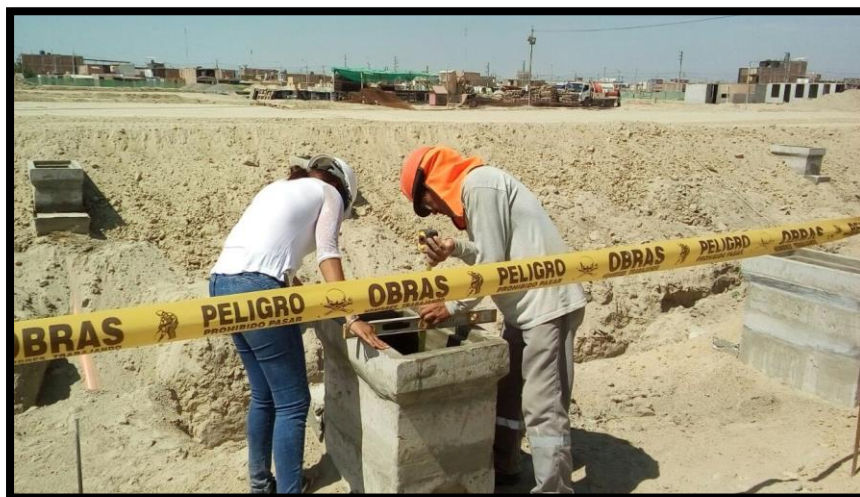
**Figura 65**

*Pruebas en redes de desagüe II etapa Santa Margarita de Piura Lore B.*

*Nota.* En la figura se muestra a la supervisión de EPSGrua, supervisando la Prueba de Estanqueidad en La Red de Desagüe. Fuente: Panel Fotográfico 2017 Prop. Clasem SAC.
