# **UNIVERSIDAD NACIONAL PEDRO RUIZ GALLO**

## **“HABILITACION URBANA ESPECIAL EN CONSTRUCCION SIMULTANEA DE LA URBANIZACION SANTA MARGARITA II, EN EL SUB LOTE B-2”**

TRABAJO DE SUFICIENCIA PROFESIONAL PARA OPTAR EL TITULO PROFESIONAL DE:

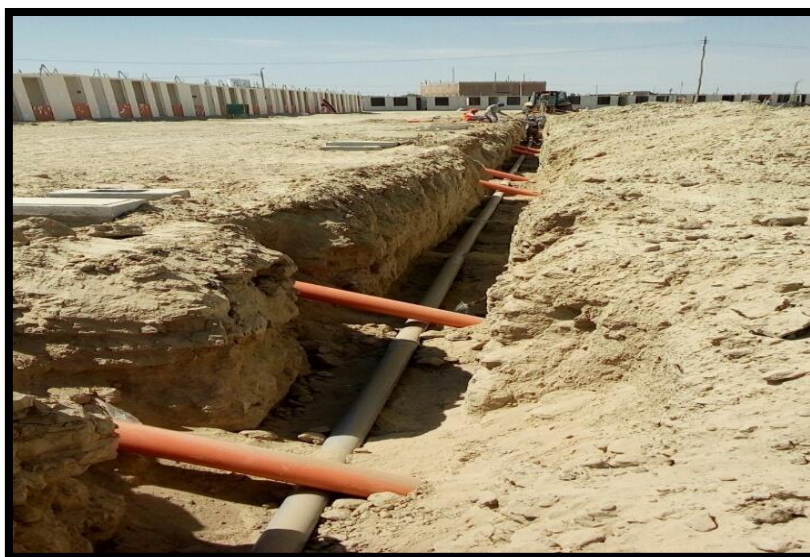
**Figura 67**

Red de agua II etapa Santa Margarita de Piura lote B.

*Nota.* En la figura se muestra la instalación de la Red de Agua. Fuente: Panel Fotográfico 2017 Prop. Clasem SAC.

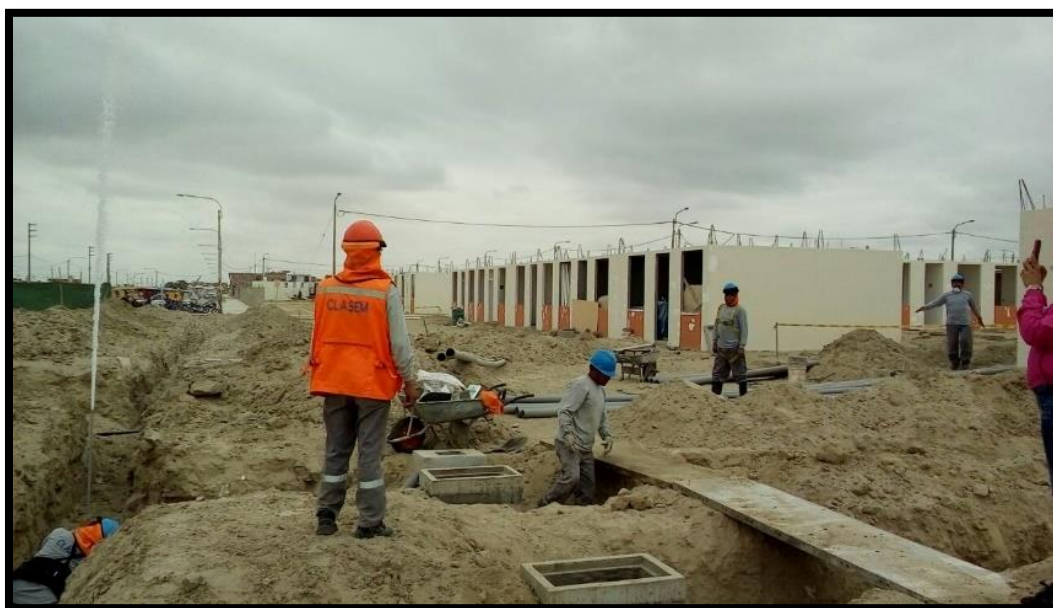
**Figura 68**

Prueba de Presión de Red de Agua.

*Nota.* En la figura se muestra la prueba de presión en el circuito de la Red de Agua. Fuente: Panel Fotográfico 2017 Prop. Clasem SAC.

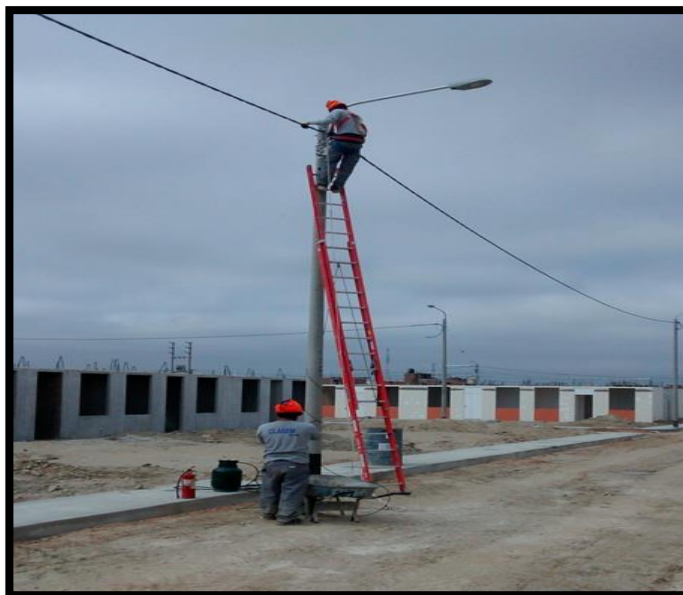
**Figura 70**

*Instalación de Luminarias*

*Nota.* En la figura se muestra la colocación de las luminarias en Postes. Fuente: Panel Fotográfico 2017 Prop. Clasem SAC.

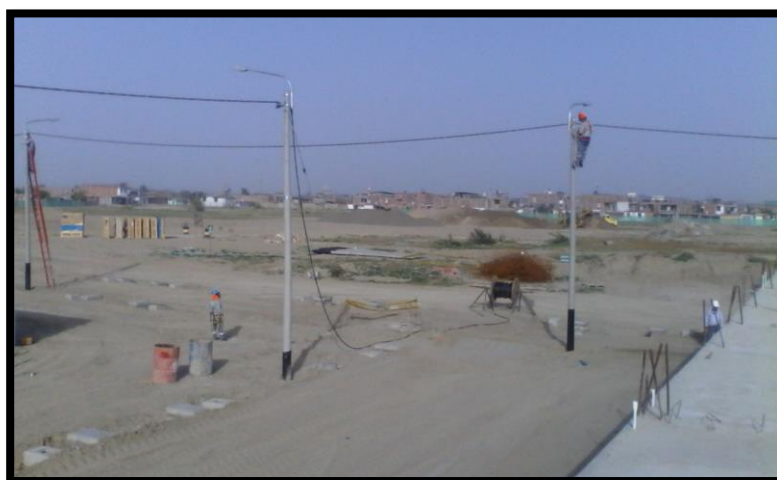
**Figura 71**

*Tendido de cable en postes.*

*Nota.* En la figura se muestra el tendido de Cable en la II Etapa Santa Margarita de Piura. Fuente: Panel Fotográfico 2017 Prop. Clasem SAC.

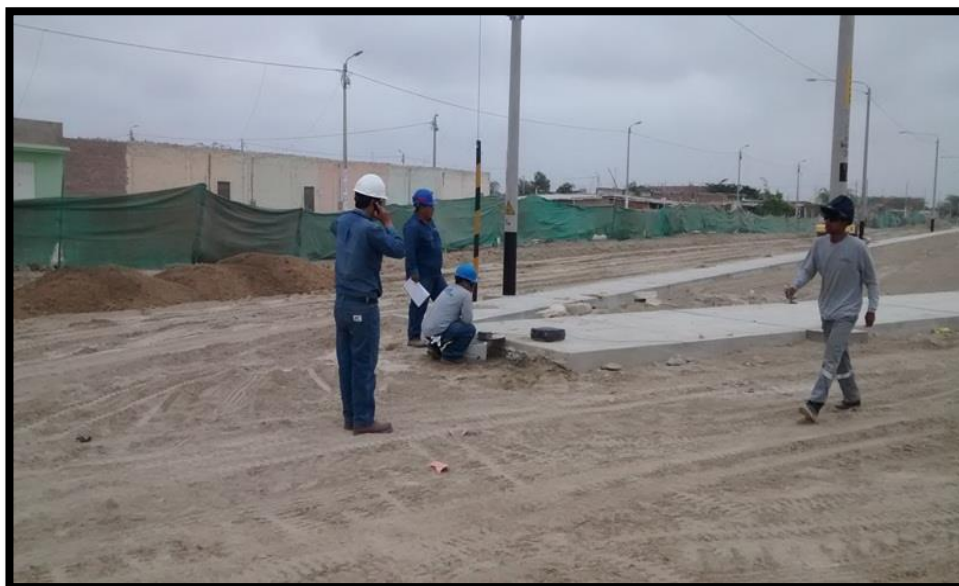
**Figura 72**

*Supervisión de ENOSA en trabajos de Red Secundaria.*

*Nota.* En la figura se muestra la prueba de Megado de la Red Secundaria II Etapa Santa Margarita de Piura. Fuente: Panel Fotográfico 2017 Prop. Clasem SAC.

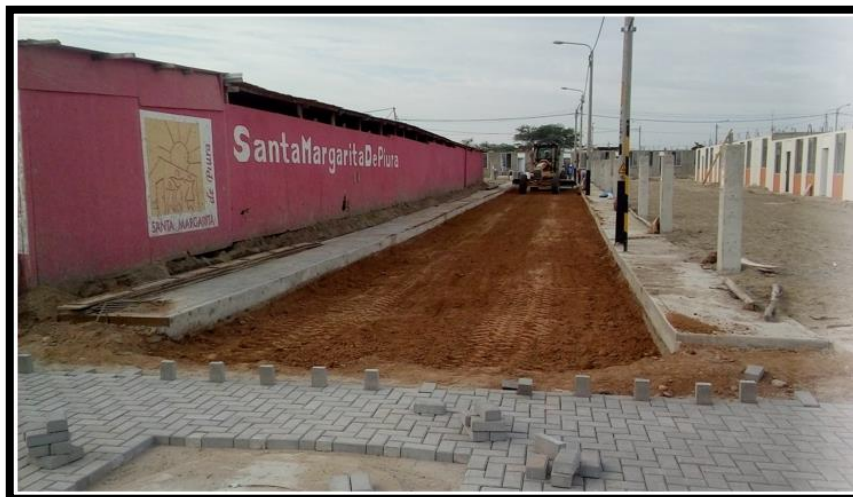
**Figura 74**

*Conformación de Vías Santa Margarita de Piura II Etapa.*

*Nota.* En la figura se muestra la conformación de vías a nivel de afirmado en la II Etapa Santa Margarita de Piura Lote B. Fuente: Panel Fotográfico 2017 Prop. Clasem SAC.

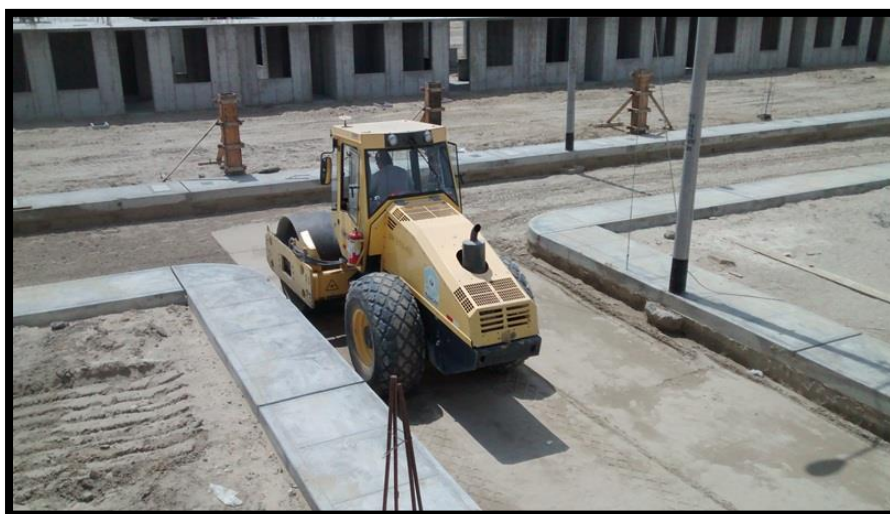
**Figura 75**

*Compactación de vías segunda etapa Santa Margarita de Piura.*

*Nota.* En la figura se muestra la compactación en vías a nivel de afirmado en la II Etapa Santa Margarita de Piura Lote B. Fuente: Panel Fotográfico 2017 Prop. Clasem SAC.

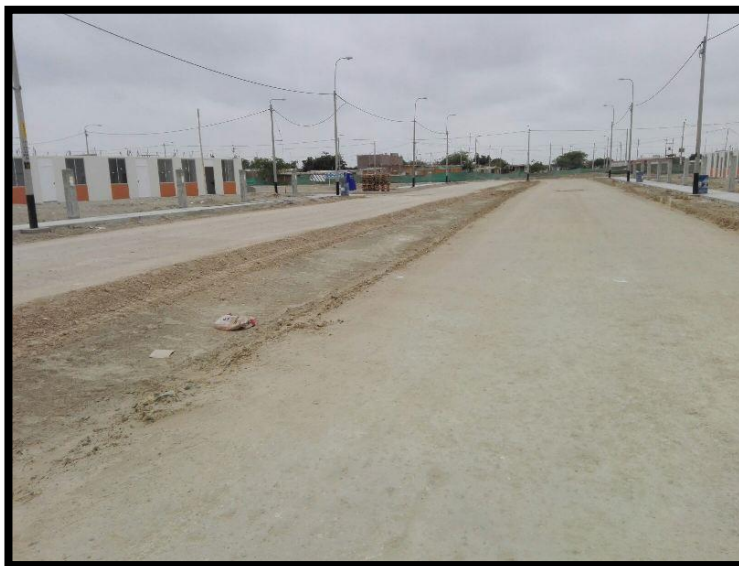
**Figura 76**

Vías a nivel de afirmado compactado.

*Nota.* En la figura se muestra el estado de las vías a nivel de afirmado. Fuente: Panel Fotográfico 2017 Prop. Clasem SAC.

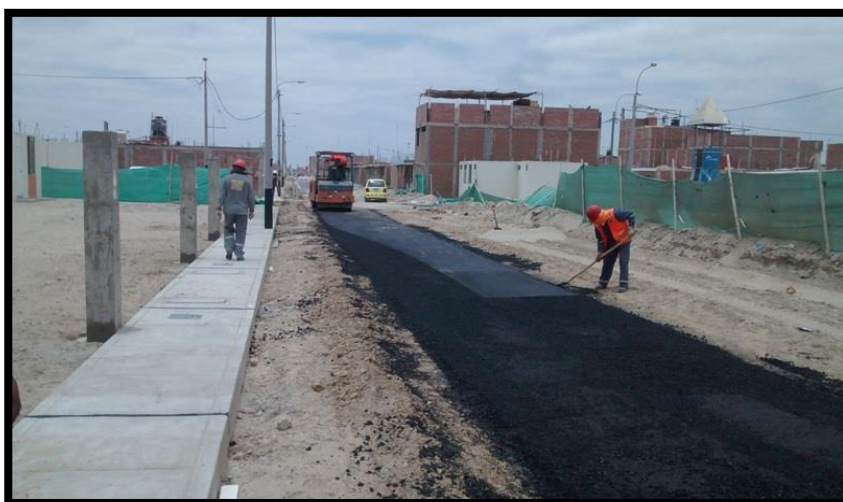
**Figura 77**

Asfaltado de vías Segunda Etapa Santa Margarita de Piura Lote B.

*Nota.* En la figura se muestra la colocación de Asfalto en vías. Fuente: Panel Fotográfico 2017 Prop. Clasem SAC.

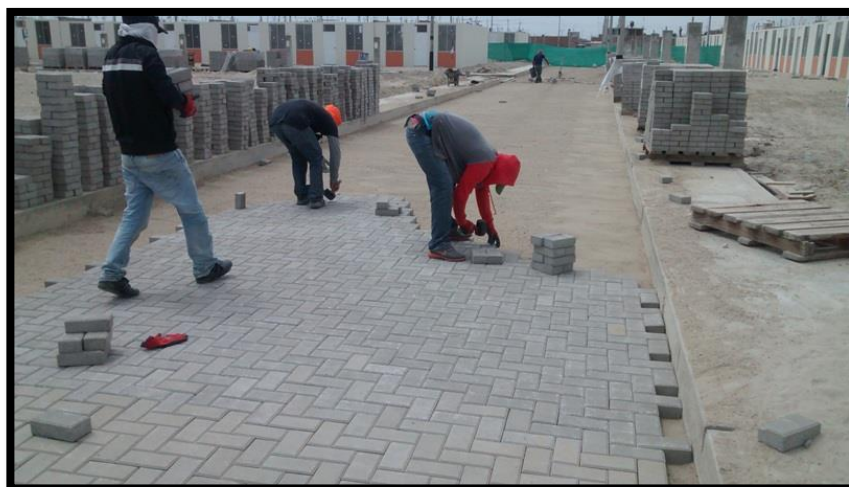
**Figura 78**

Bloquetas en vías secundarias Segunda Etapa Santa Margarita de Piura Lote b

*Nota.* En la figura se muestra la colocación de adoquín en vías secundarias Fuente:  
Panel Fotográfico 2017 Prop. Clasem SAC.
