**UNIVERSIDAD NACIONAL PEDRO RUIZ GALLO**  
**FACULTAD DE INGENIERÍA CIVIL, DE SISTEMAS Y DE ARQUITECTURA**  
**ESCUELA PROFESIONAL DE INGENIERÍA CIVIL**

**TRABAJO DE SUFICIENCIA PROFESIONAL**

**Optimización técnica y evaluación de eficiencia de procesos  
constructivos y control de calidad en la construcción del edificio  
multifamiliar Paseo Grau - La Victoria - Chiclayo.**

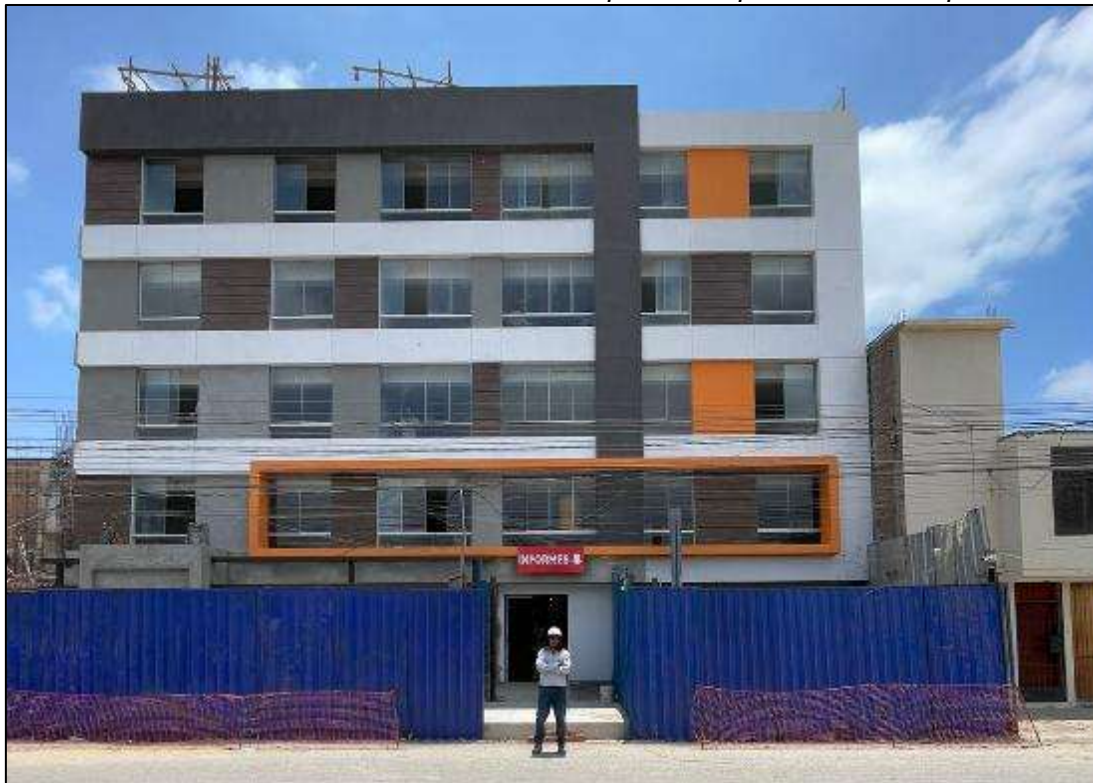
**Figura 86:**

*Vista frontal de fachada en acabados de la etapa I – bloque A – Sub bloque A-I.*

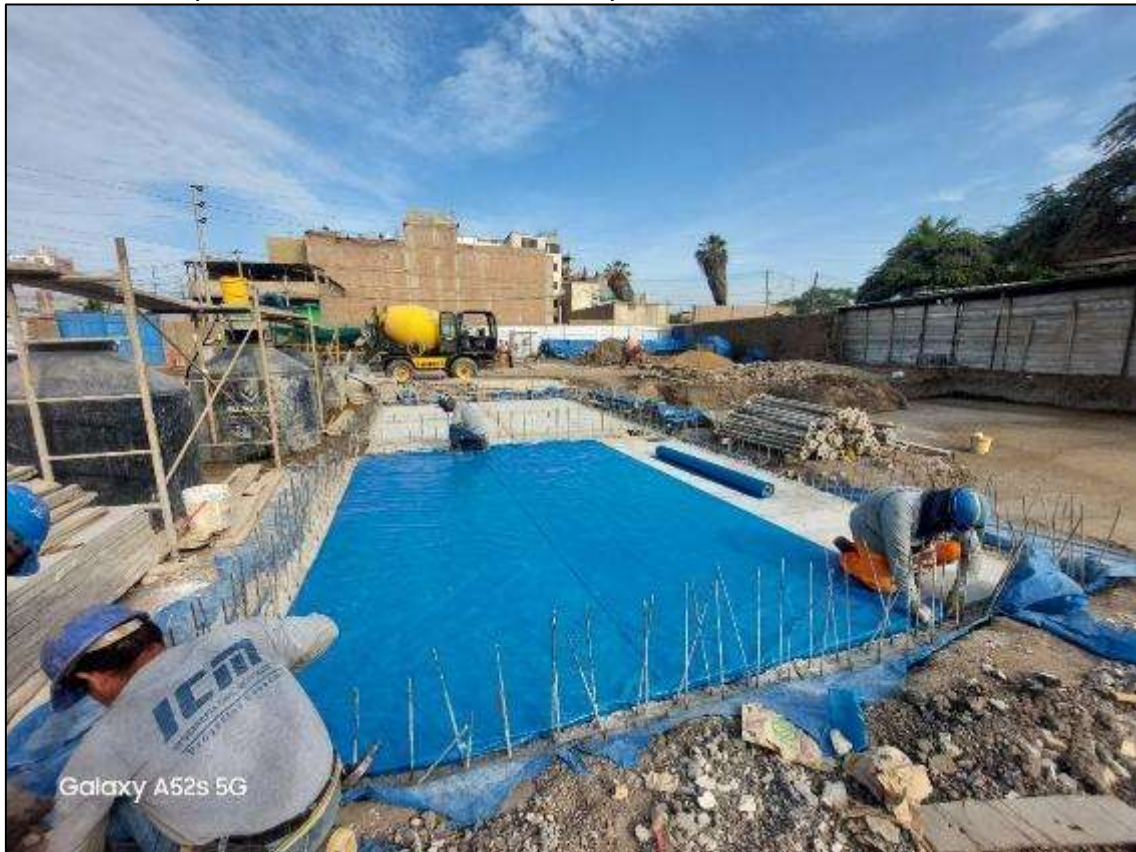
**Figura 88:**

*Colocación de plástico en el encofrado de la tapa de la cisterna.*

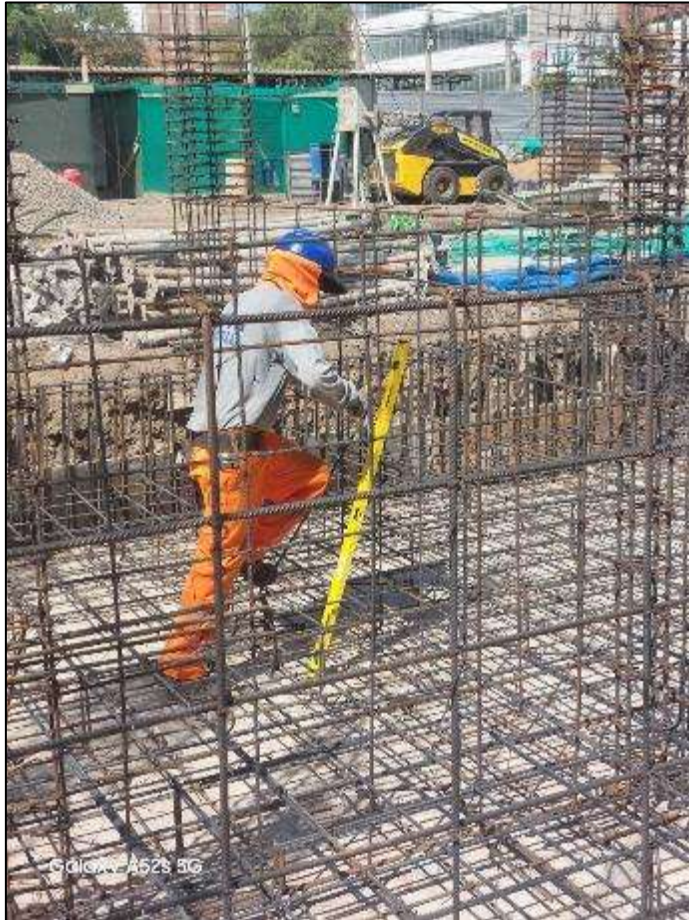
**Figura 90:**

*Verificación con nivel de mano del fierro de la losa de cimentación, etapa I.*

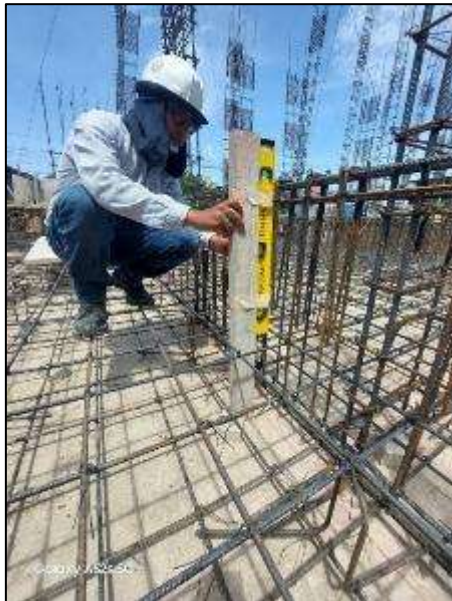
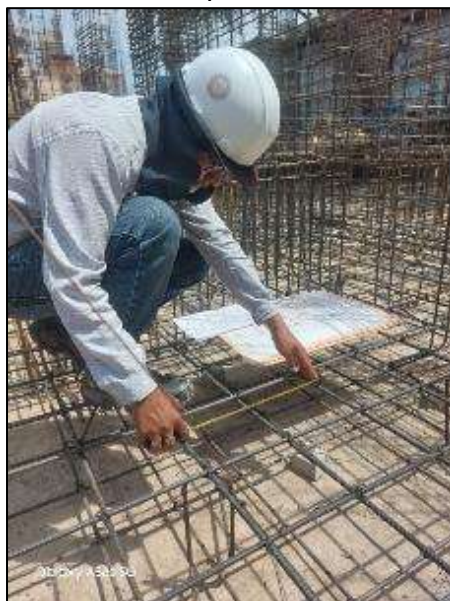
**Figura 91:**

*Verificación del acero en la losa de cimentación, etapa I.*

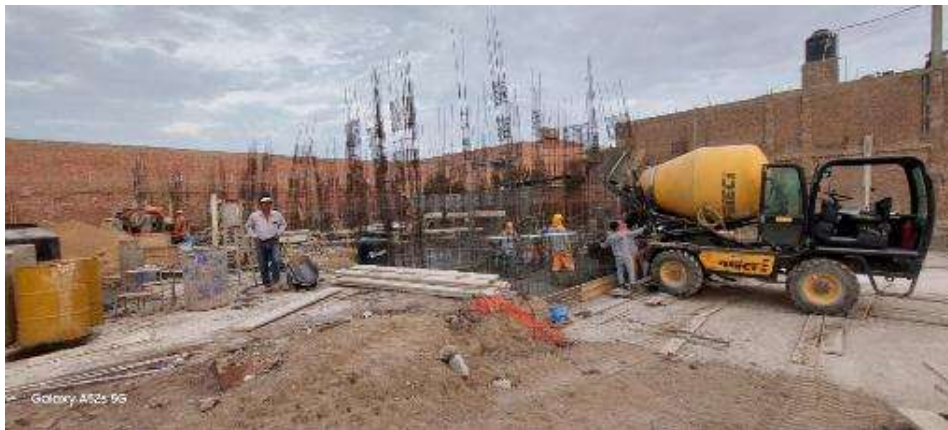
**Figura 92:**

*Vaciado de losa de cimentación con la auto hormigonera DIECI L4700, etapa I.*

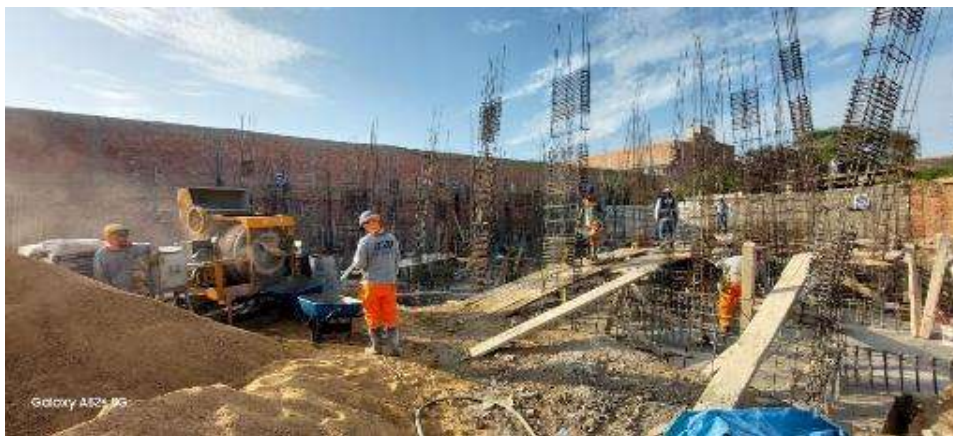
**Figura 93:**

*Vaciado de losa de cimentación con maquinarias tipo tolva, etapa I.*

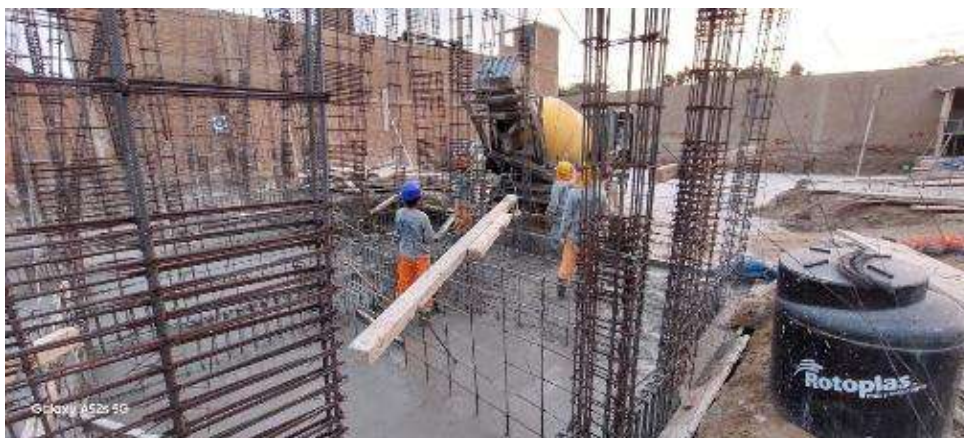
**Figura 94:**

*Descarga de concreto en vaciado de losa de cimentación, etapa I.*

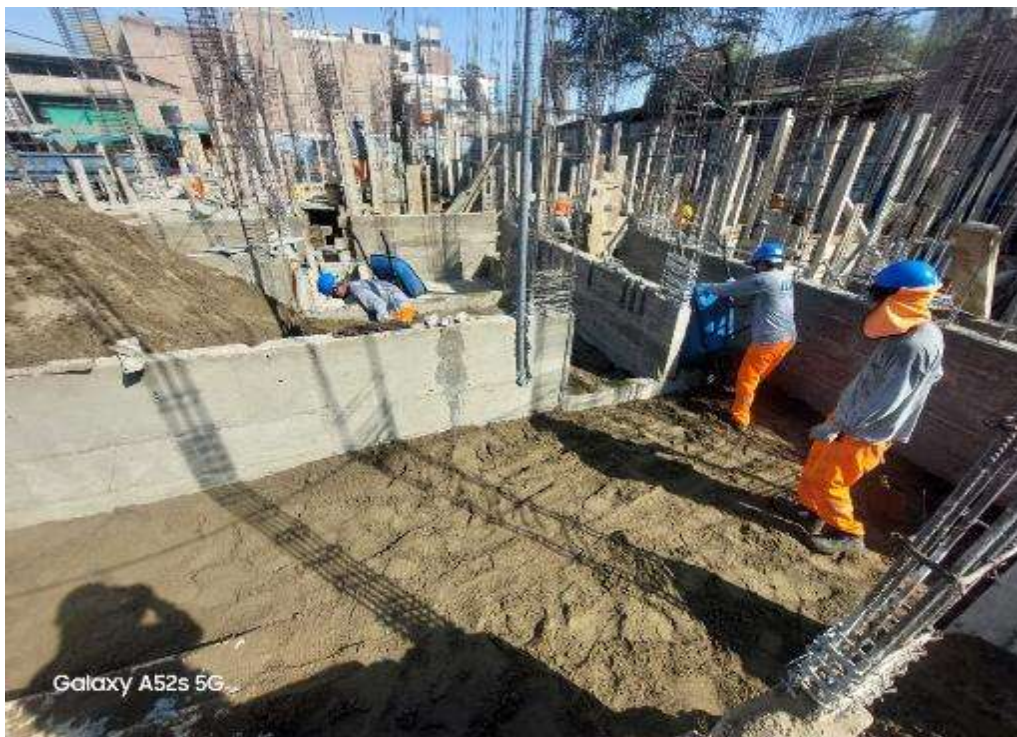
**Figura 96:**

*Relleno y compactado con arenilla, etapa I.*

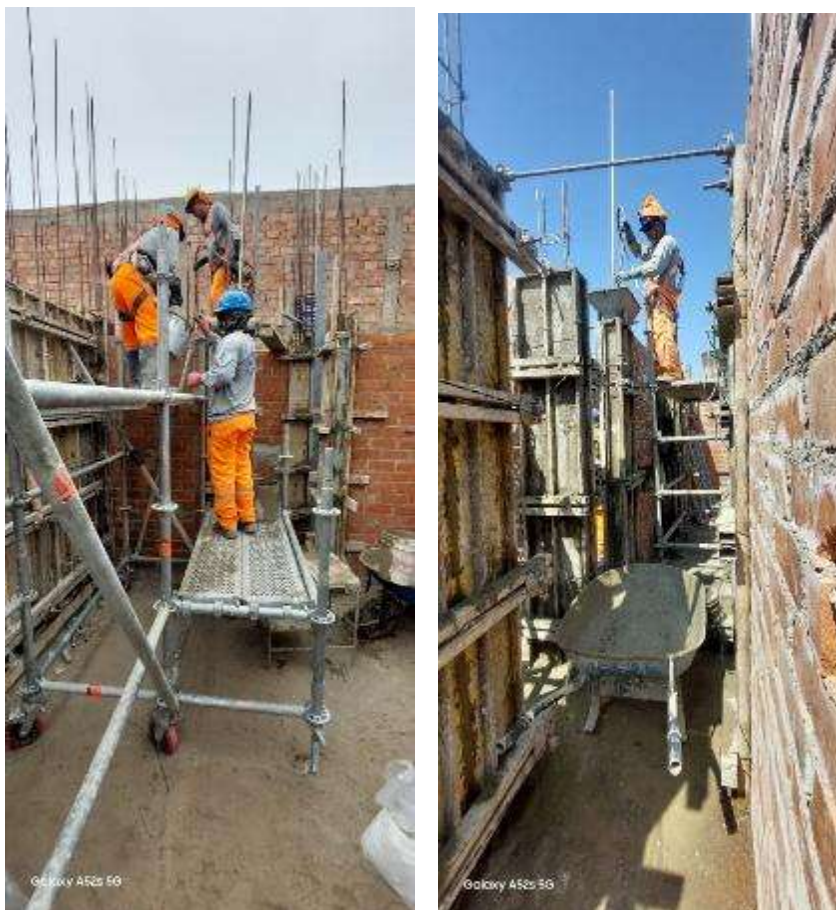
**Figura 98:**  
*Vaciado de elementos verticales 1° nivel, etapa I.*

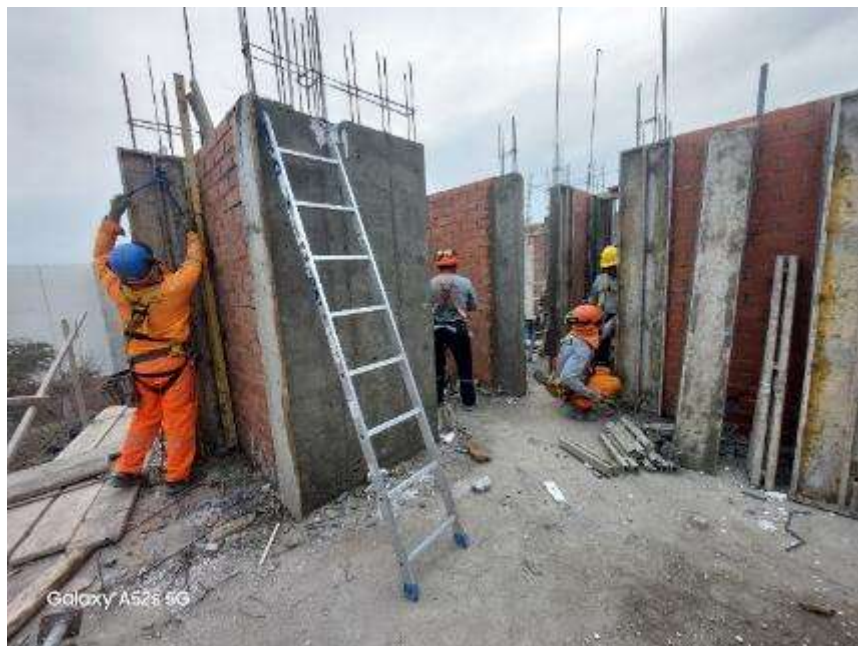
**Figura 100:**

*Desencofrado y verificación de columnas, 5° nivel, etapa I.*

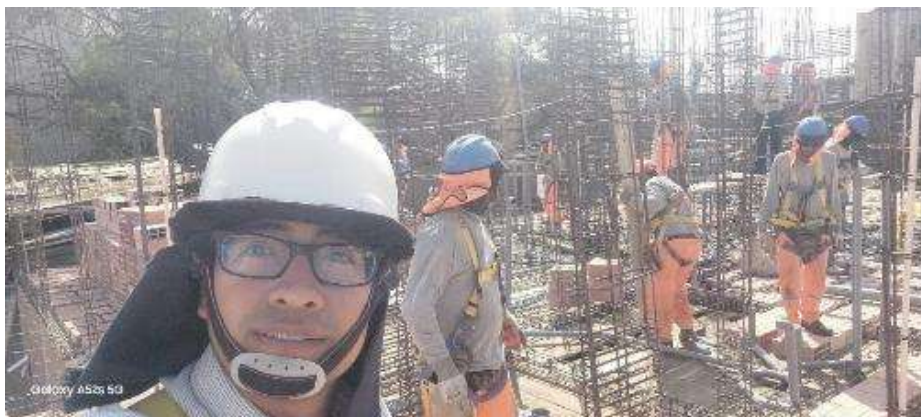
**Figura 101:**  
*Habilitación de losa aligerada, etapa I.*

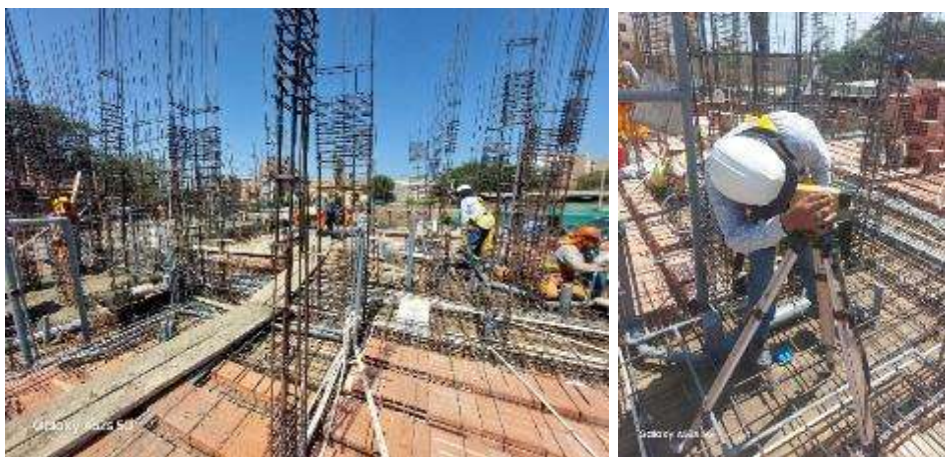
**Figura 102:**  
*Verificación de niveles en vaciado de losa aligerada, etapa I.*

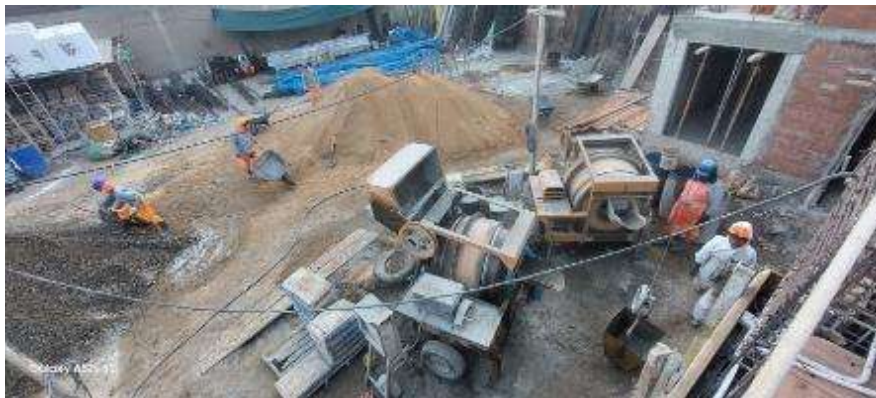
**Figura 104:**

*Tolvas correctamente colocadas junto al elevador para el vaciado de losa aligerada, etapa I.*

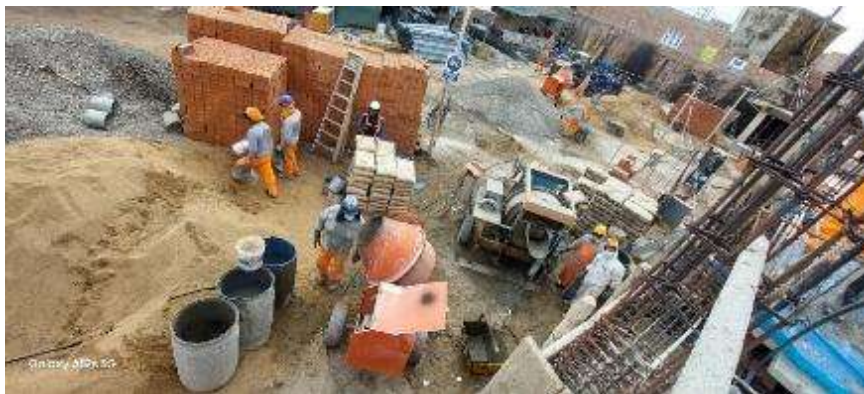
**Figura 105:**

*Proceso de vaciado, zona de abajo, para el vaciado de losa aligerada, etapa I.*

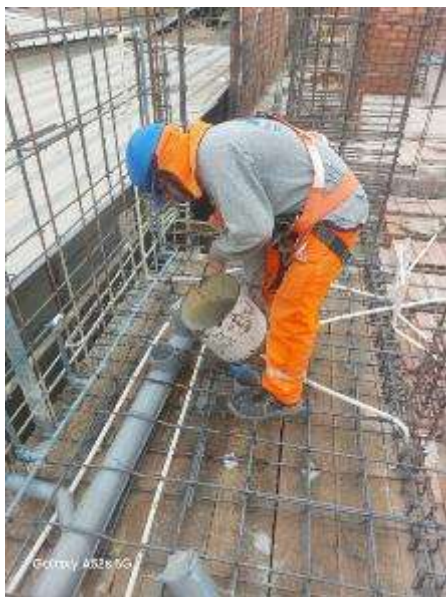
**Figura 106:**

*Colocación de agua en tubería de desagüe para prueba hidráulica.*

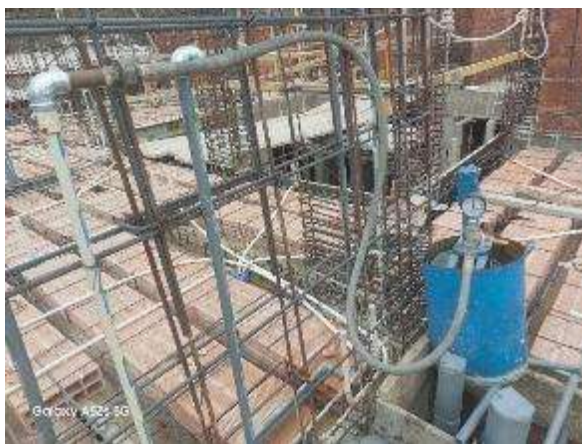
**Figura 107:**

*Prueba hidráulica en tubería de agua.*

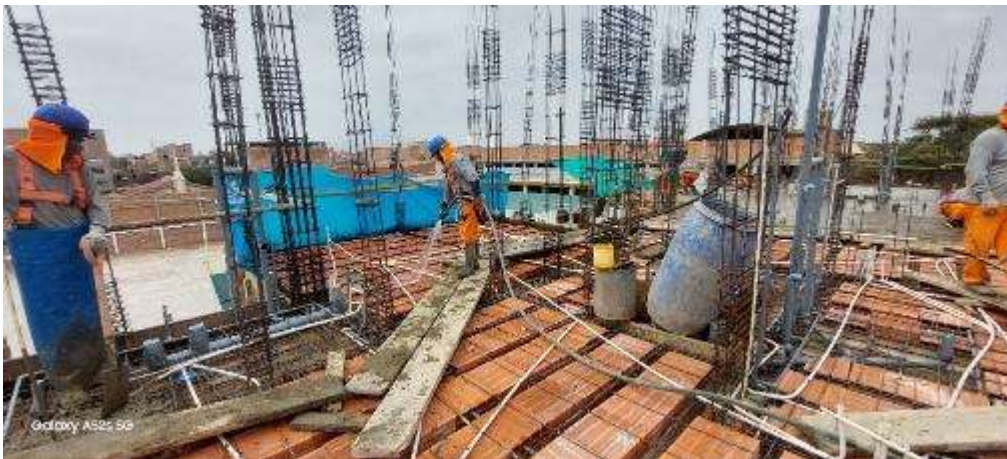
**Figura 108:**

*Vaciado de losa aligerada, s1 sub bloque A-II, zona 1, etapa I.*

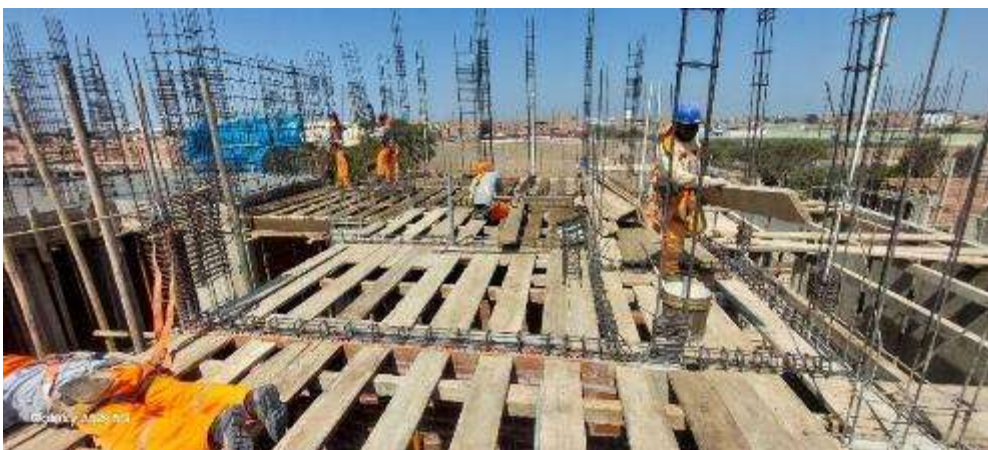
**Figura 110:**

*Encofrado en última losa aligerada, etapa I.*

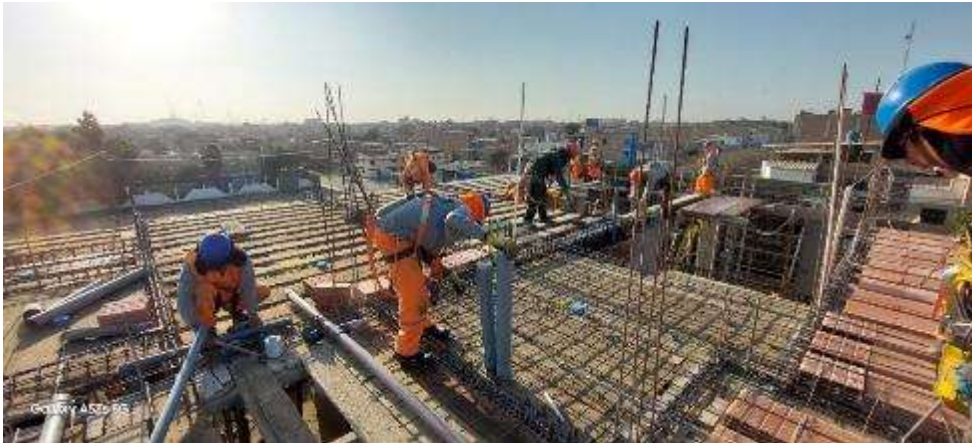
**Figura 111:**

*Habilitación de fierro y de IISS en última losa aligerada de la etapa I.*

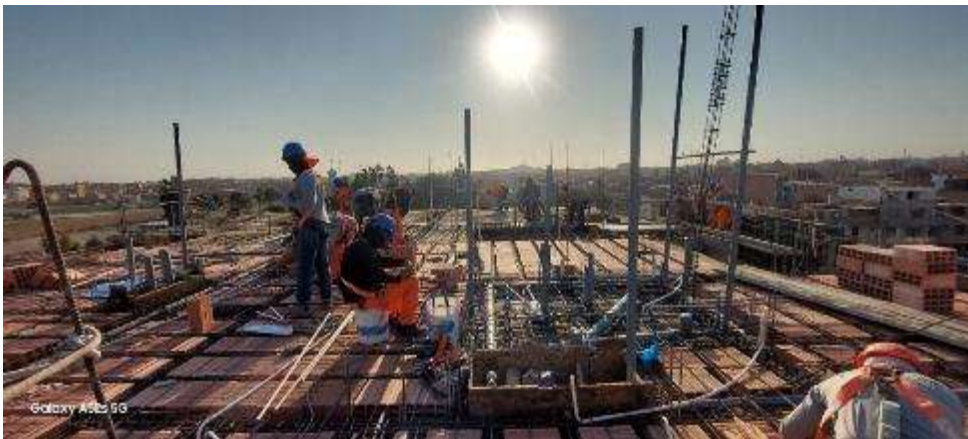
**Figura 112:**

*Habilitación con ladrillo de techo y acero de temperatura en última losa aligerada, etapa I.*

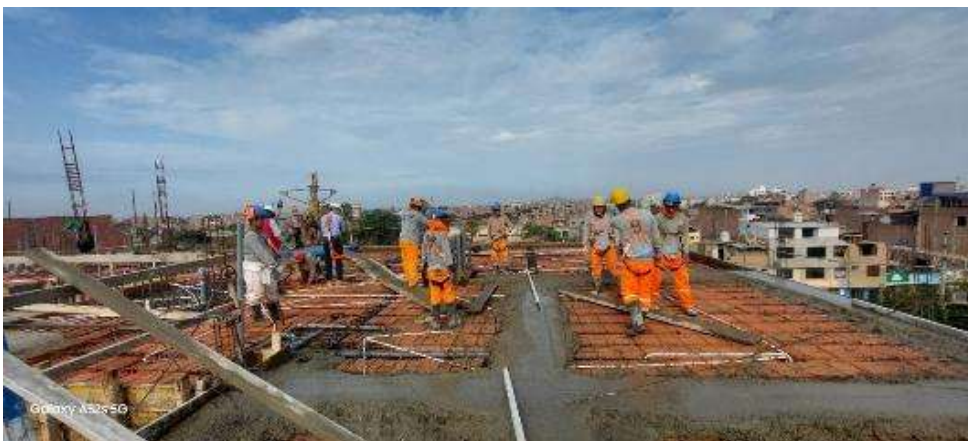
**Figura 113:**

*Vaciado de última losa aligerada de la etapa I.*

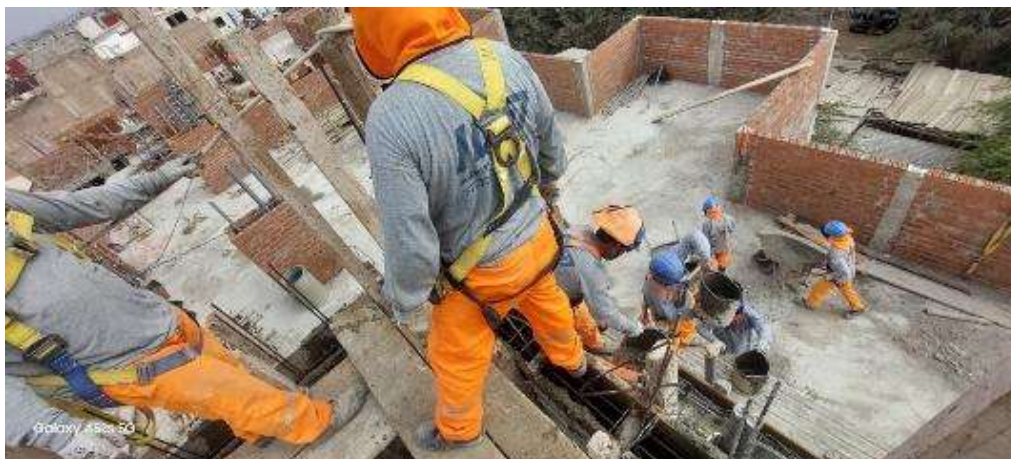
**Figura 114:**  
*Vaciado de tanque elevado, etapa I.*

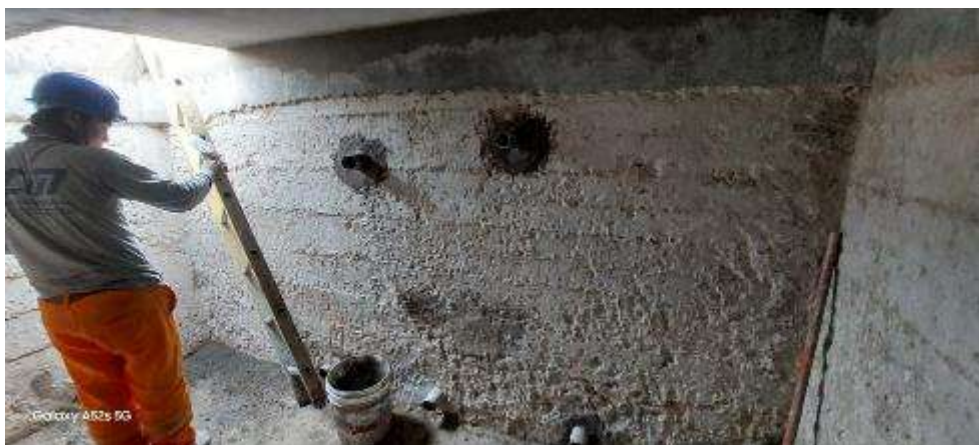
**Figura 115:**  
*Tarrajeo interior de tanque elevado, etapa I.*

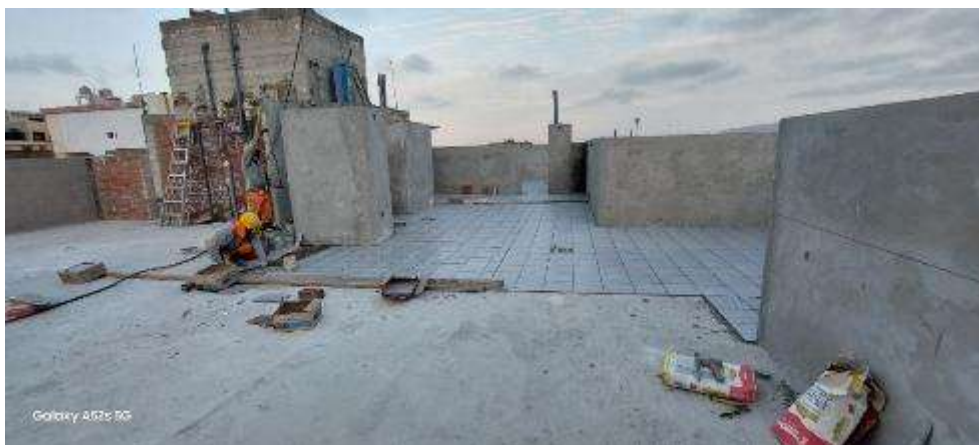
**Figura 116:**  
*Enchape de azotea, etapa I.*

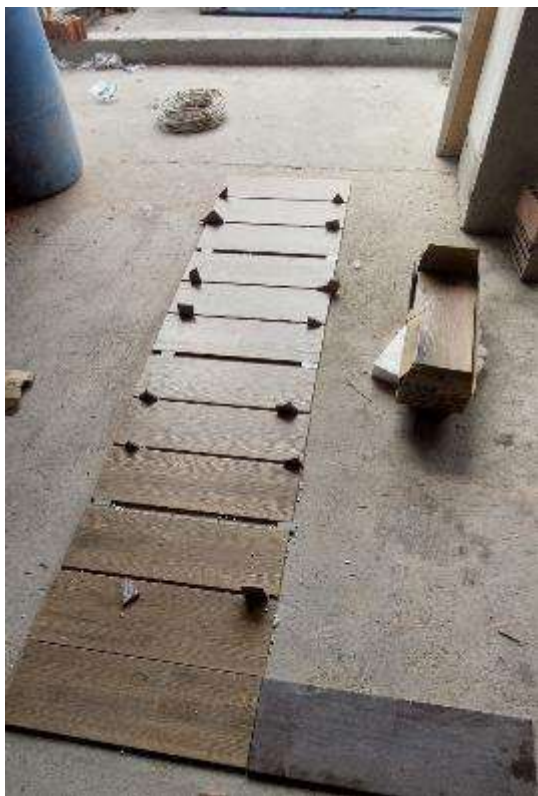
**Figura 119:**

*Emplantillado de la cerámica de fachada, liberación en campo.*

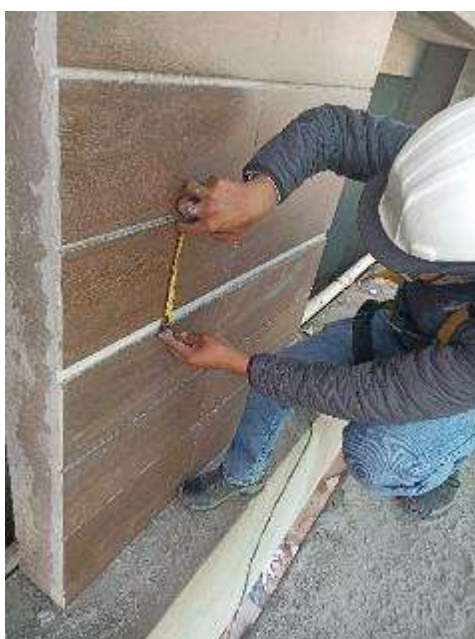
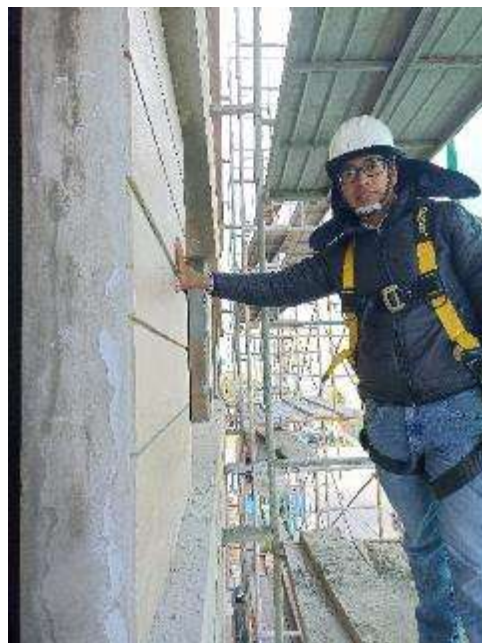
**Figura 120:**

*Verificación de detalle de enchape en fachada, etapa I.*

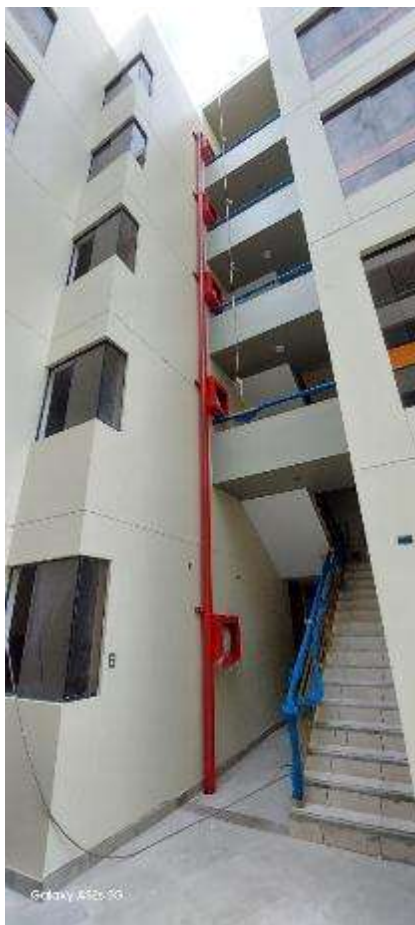
**Figura 121:**

*Acabado zona de escaleras con tubería contra incendio, etapa I.*

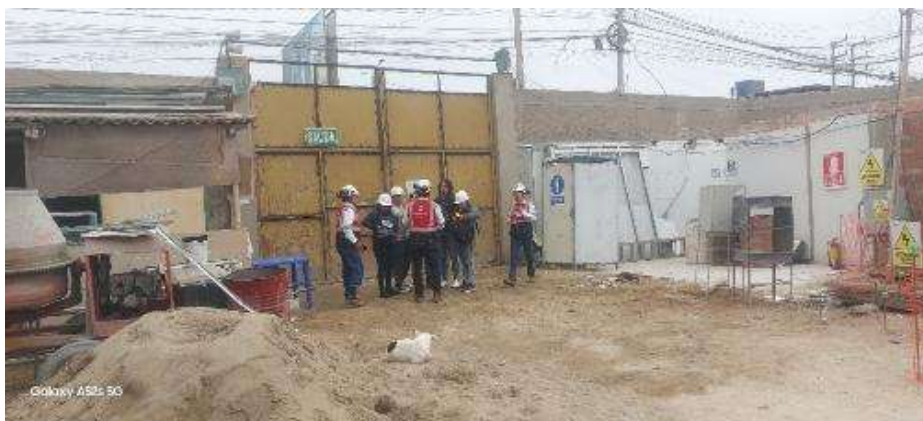
**Figura 147:**

*Inicio de la etapa II, excavación de sub bloque s3, bloque B-II.*

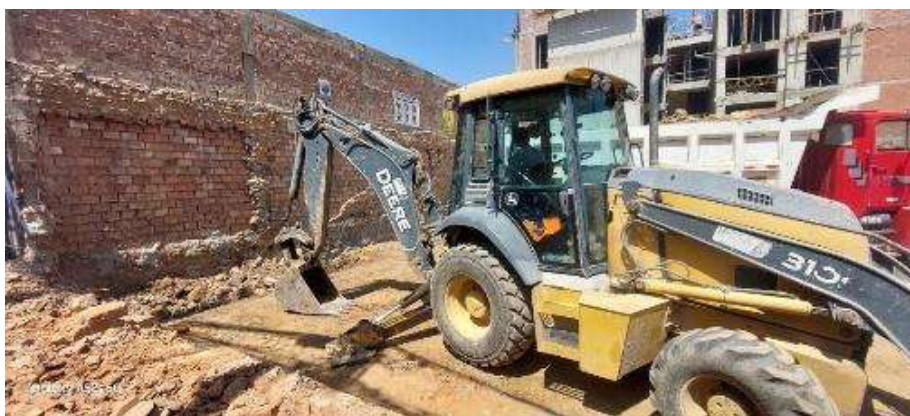
**Figura 148:**

*Etapa de excavación del sub bloque s3 bloque B-II, etapa II.*

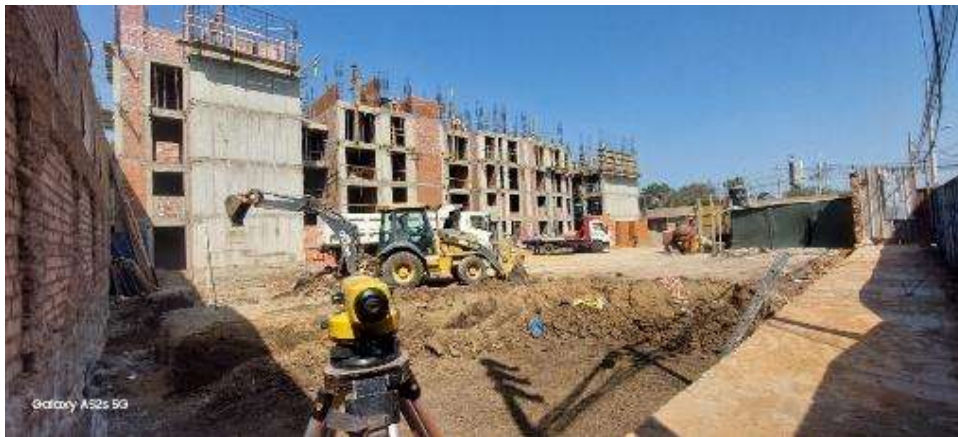
**Figura 149:**

*Eliminación de material excedente proveniente de la excavación y demolición, inicio de etapa II.*

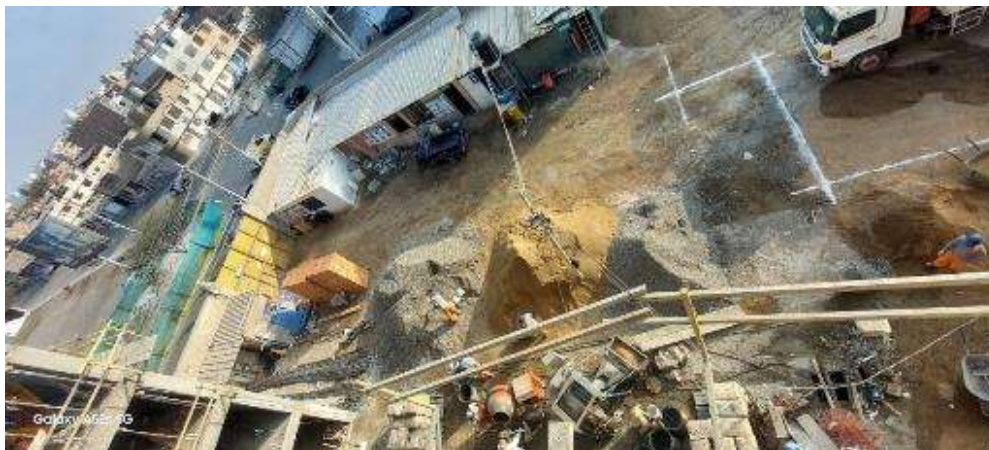
**Figura 153:**

*Partida de vaciado de solado, etapa II.*

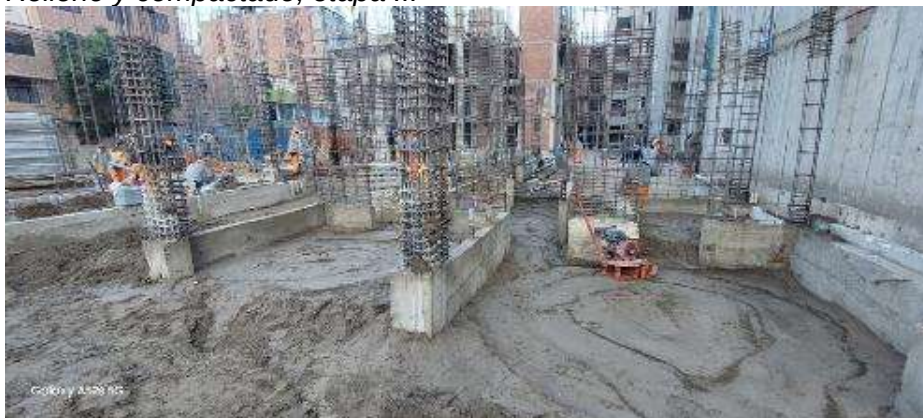
**Figura 161:**

*Secuencia de actividades, encofrado y vaciado de vigas de cimentación y de sobrecimientos, junto con el relleno y compactado de la etapa II.*

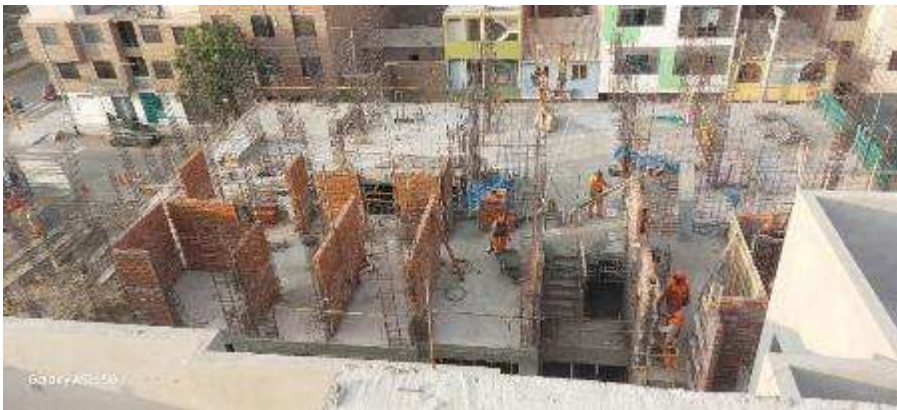
**Figura 166:**

*Proceso de asentado de muros portantes.*

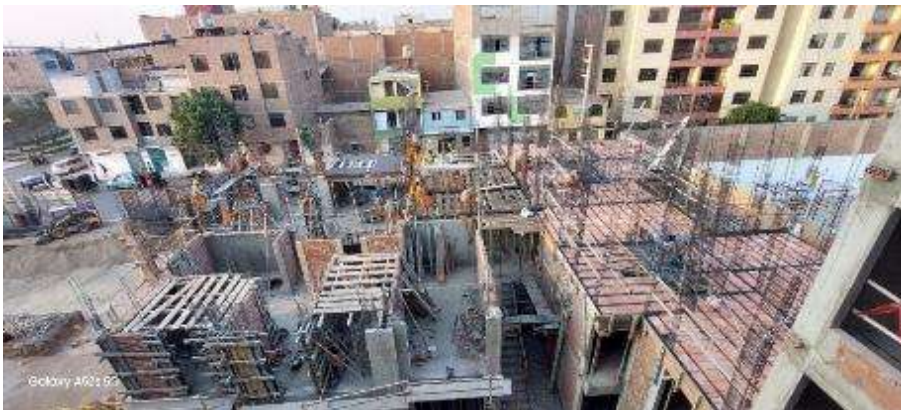
**Figura 167:**

*Partida de encofrado y colocación de ladrillo de techo de losa aligerada.*

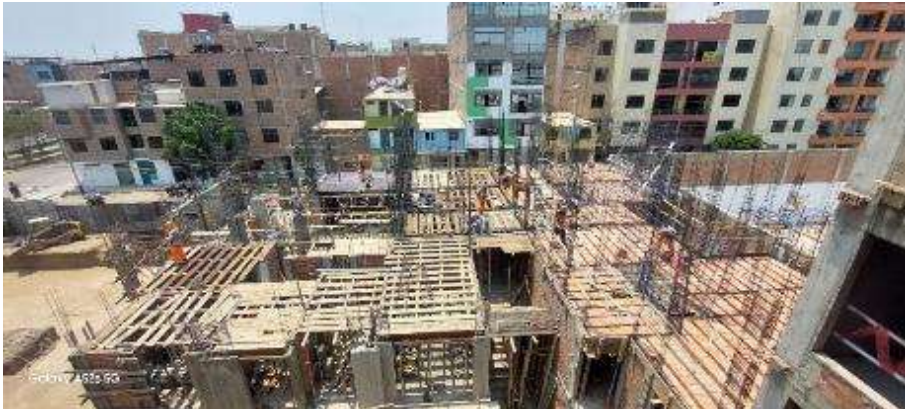
**Figura 168:**

*Habilitación de losa aligerada en partida de encofrado y colocación de ladrillo de techo.*

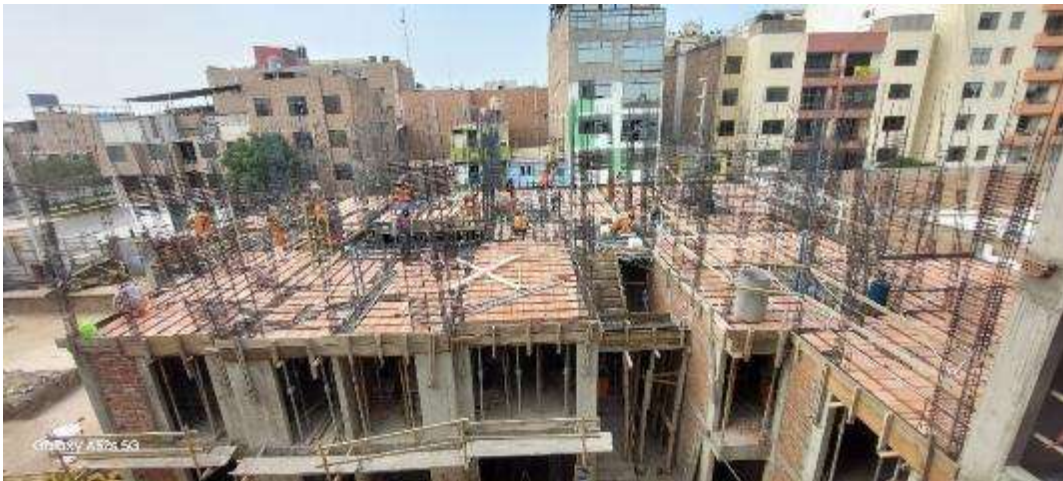
**Figura 169:**

*Losa aligerada habilitada del 2° nivel del sub bloque s3, bloque B-II, etapa II.*

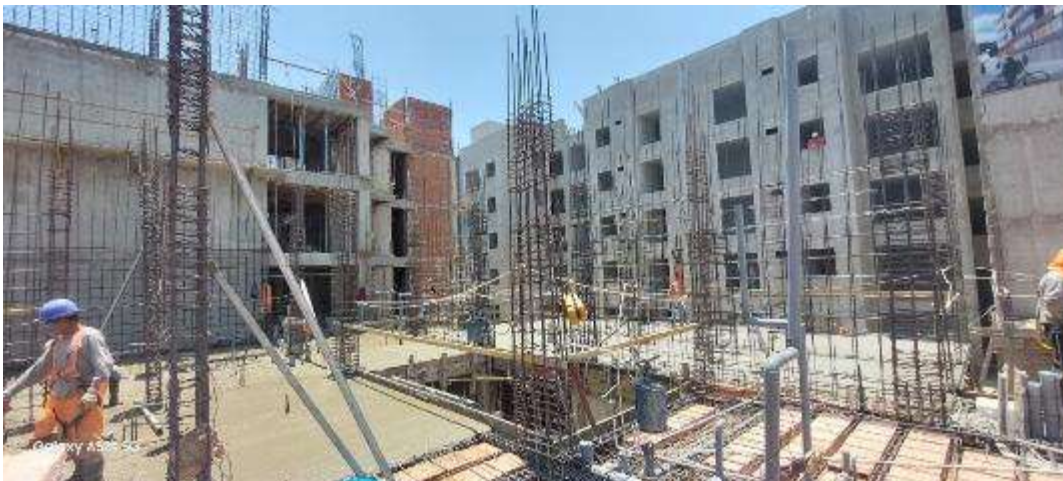
**Figura 170:**

*Losa aligerada del 1° nivel vaciada, sub bloque s4, bloque B-I, etapa II.*

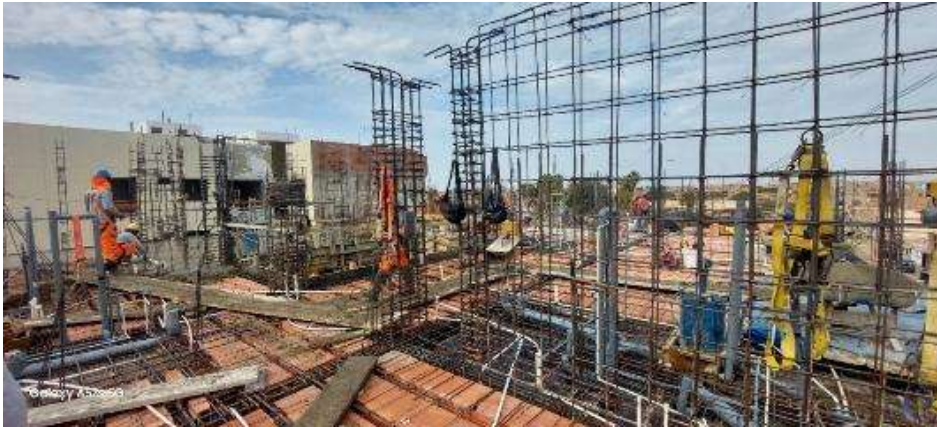
**Figura 171:**

*Vaciado de losa aligerada del 5° nivel, sub bloque s3, bloque B-II, etapa II.*

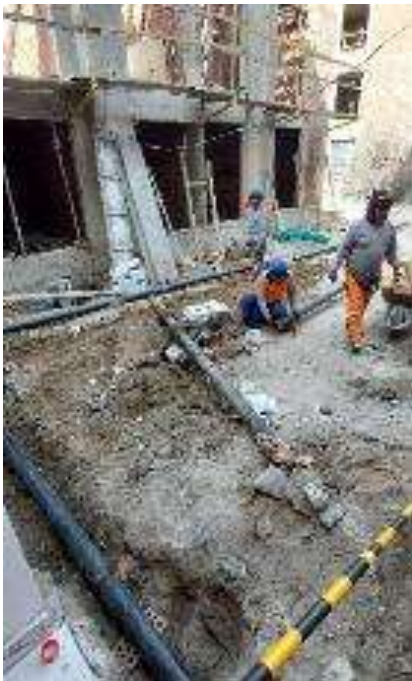
**Figura 172:**

*Colocación de la tubería contra incendio en plazoleta central.*

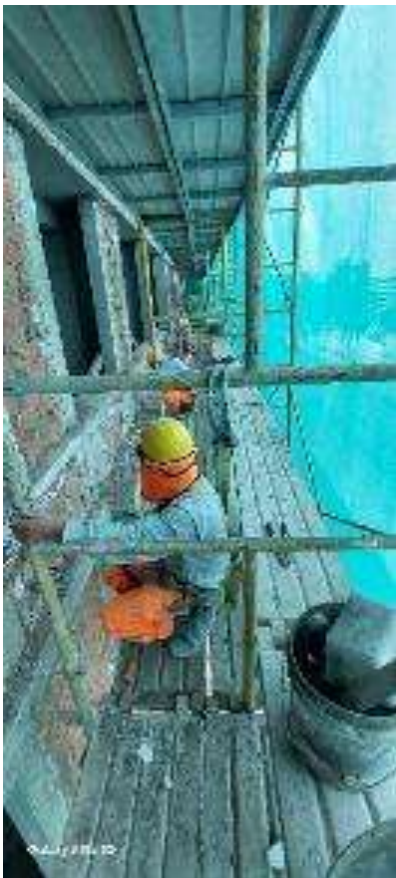
**Figura 173:**  
*Proceso de tarrajeo de fachada.*

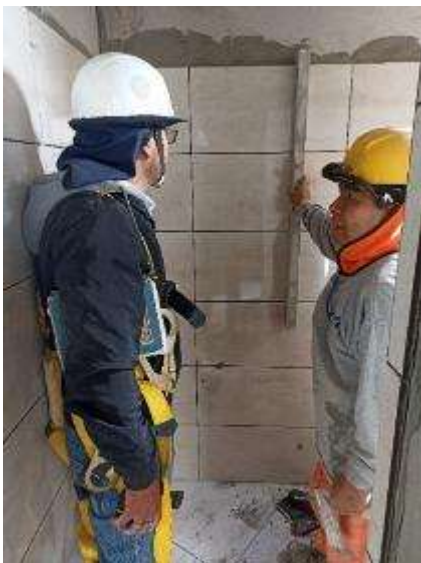
**Figura 174:**  
*Verificación en enchape de baños.*

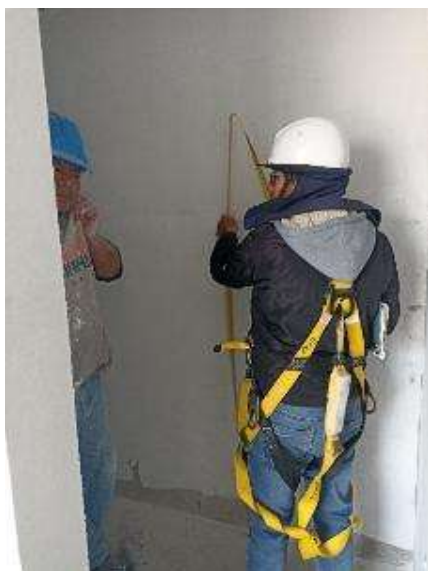
**Figura 176:**  
*Indicaciones en el proceso de pintura.*

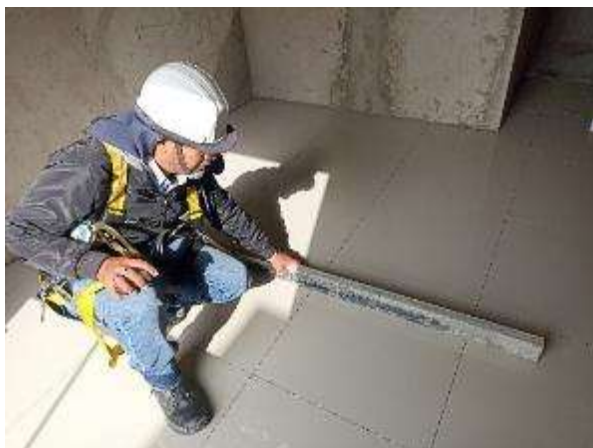
**Figura 177:**

*Verificación de nivelación en enchape de dormitorios.*

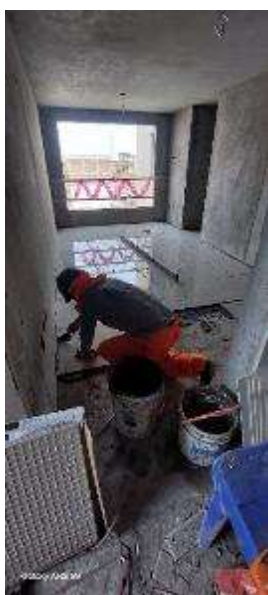
**Figura 178:**

*Proceso de enchape de salas.*

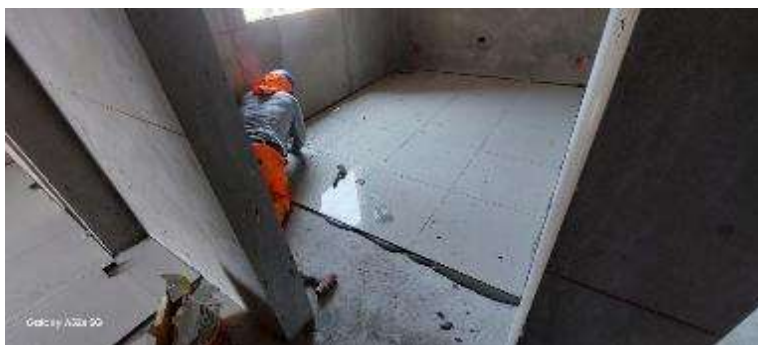
**Figura 179:**

*Enchape de porcelanato en dormitorio.*

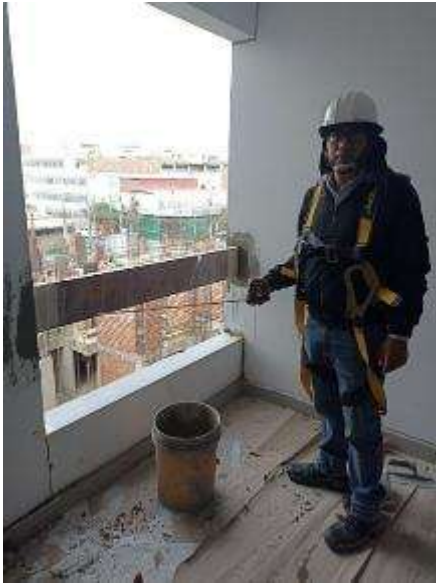
**Figura 180:**

*Detalle de marco de madera en algunas ventanas a la plazoleta.*

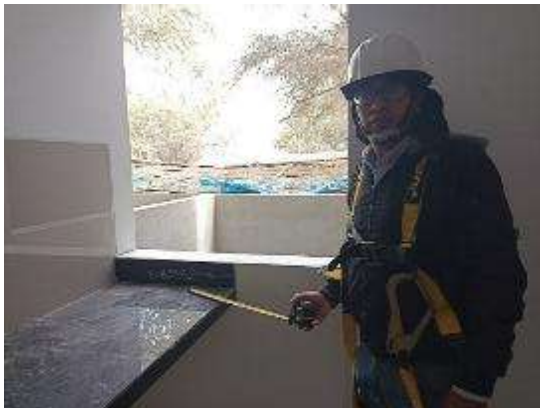
**Figura 181:**

*Corrección en enchape de mesas de cocina.*

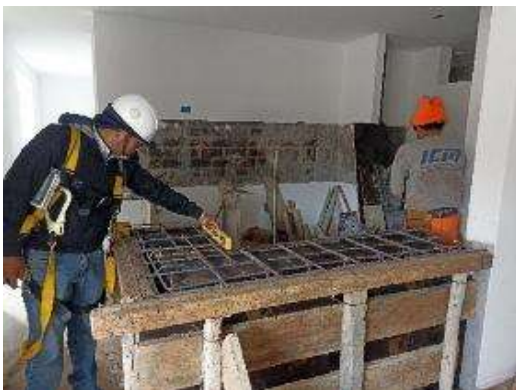
**Figura 182:**

*Proceso de encofrado de mesas de cocina (tipo americanas).*

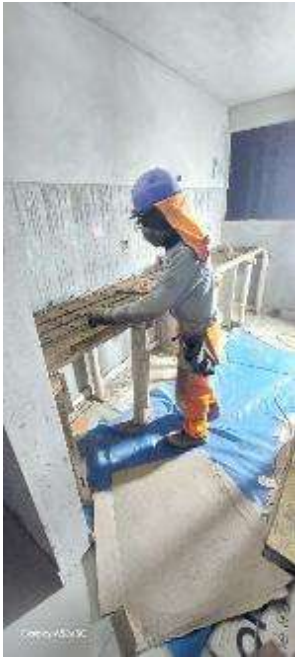
**Figura 183:**

*Proceso de encofrado de mesas de cocina, en cocina típicas.*

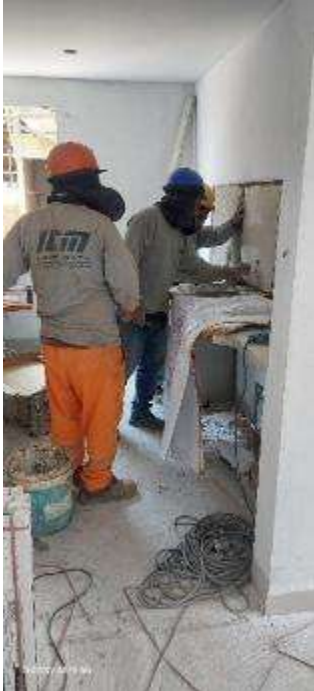
**Figura 184:**

*Verificación de planos arquitectónicos en etapa de acabados.*

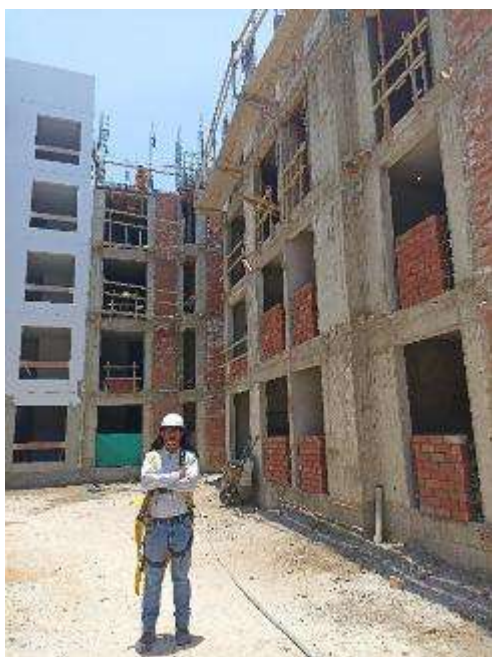
**Figura 186:**

*Avance de obra, etapa II.*

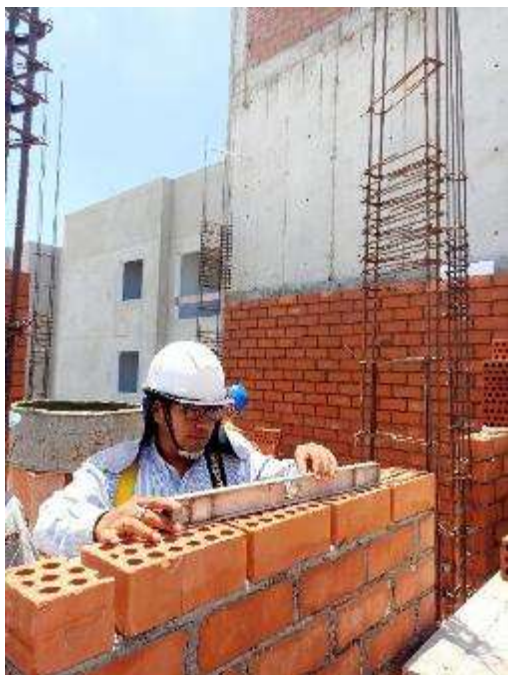
**Figura 187:**

*Verificación de nivel en asentado de muros portantes.*

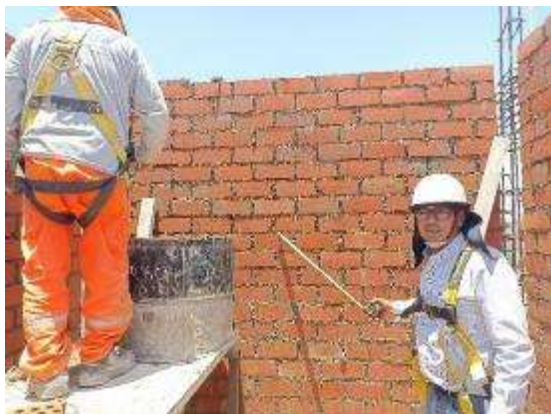
**Figura 188:**

*Verificación en asentado de ladrillo de muros portantes.*

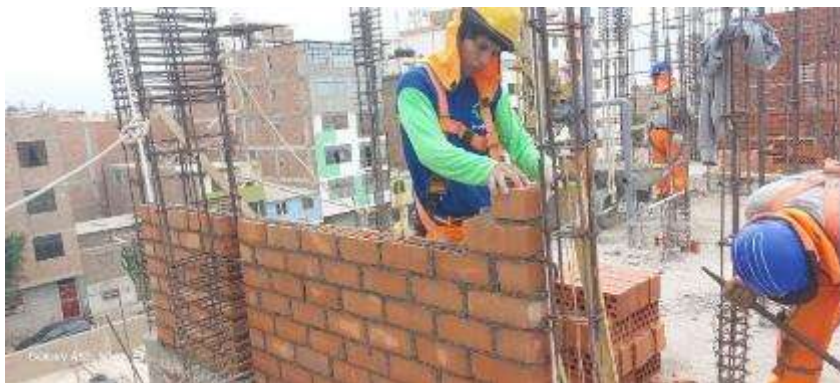
**Figura 189:**

*Proceso de asentado de ladrillo en muros portantes.*
