**UNIVERSIDAD NACIONAL PEDRO RUIZ GALLO**  
**FACULTAD DE INGENIERÍA CIVIL, DE SISTEMAS Y DE ARQUITECTURA**  
**ESCUELA PROFESIONAL DE INGENIERÍA CIVIL**

**TRABAJO DE SUFICIENCIA PROFESIONAL**

**Optimización técnica y evaluación de eficiencia de procesos  
constructivos y control de calidad en la construcción del edificio  
multifamiliar Paseo Grau - La Victoria - Chiclayo.**

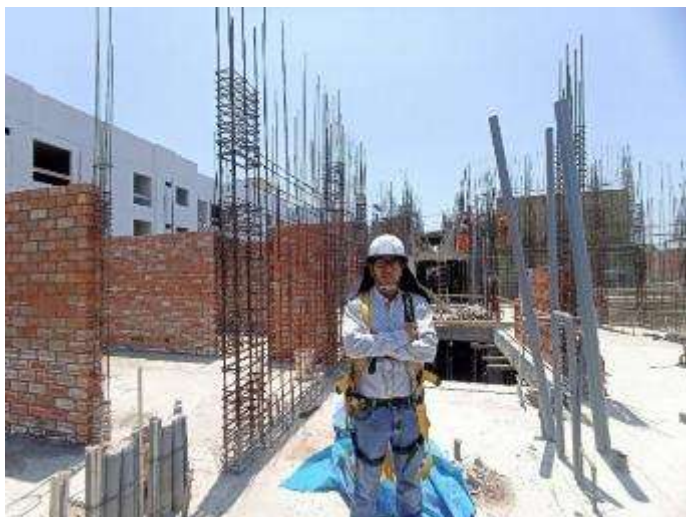
**Figura 190:**

*Habilitación de acero en elementos verticales, sub bloque s4, bloque B-I, etapa II.*

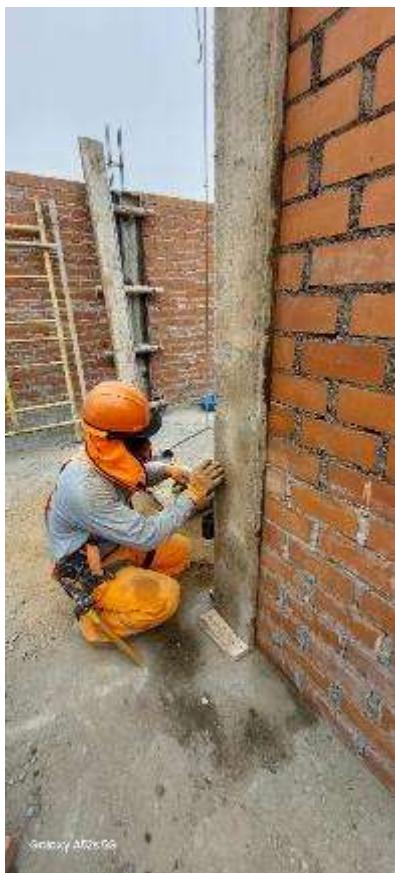
**Figura 191:**

*Verificación de plomada en encofrado de elementos verticales.*

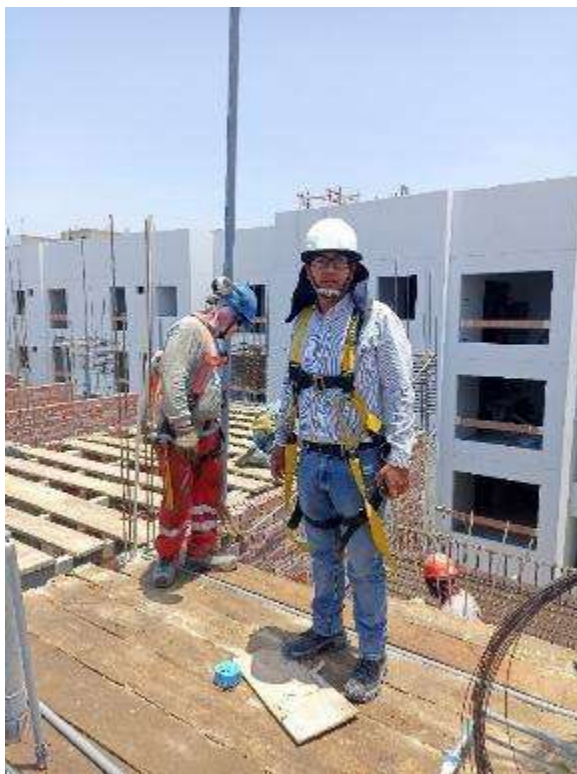
**Figura 192:**

*Verificación de proceso de encofrado de aligerado.*

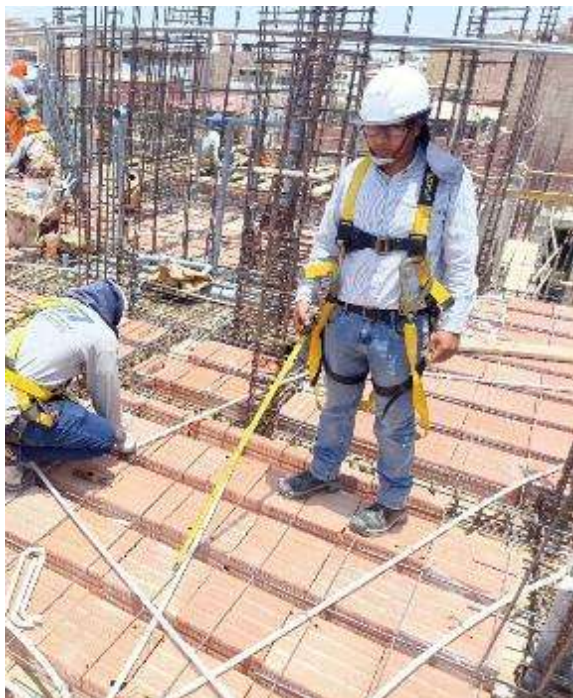
**Figura 193:**

*Proceso de colocación de IIEE en losa aligerada.*

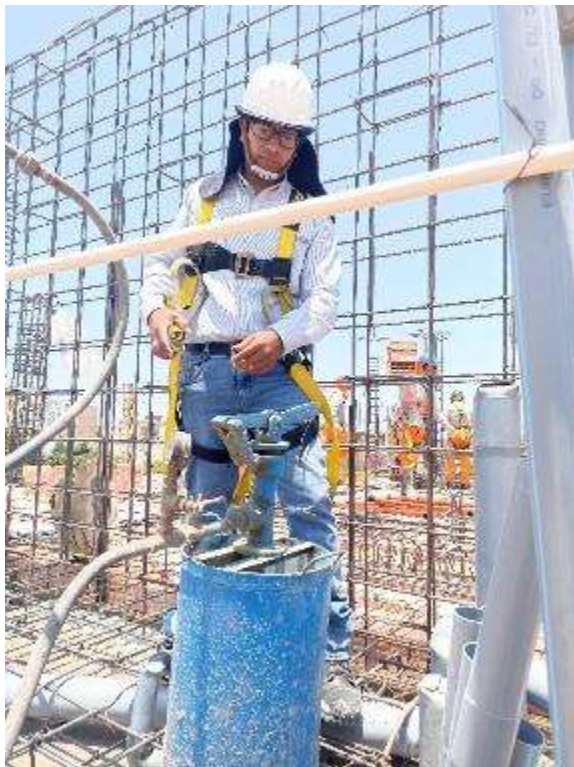
**Figura 194:**

*Prueba hidráulica en tubería de agua antes de vaciado de losa aligerada.*

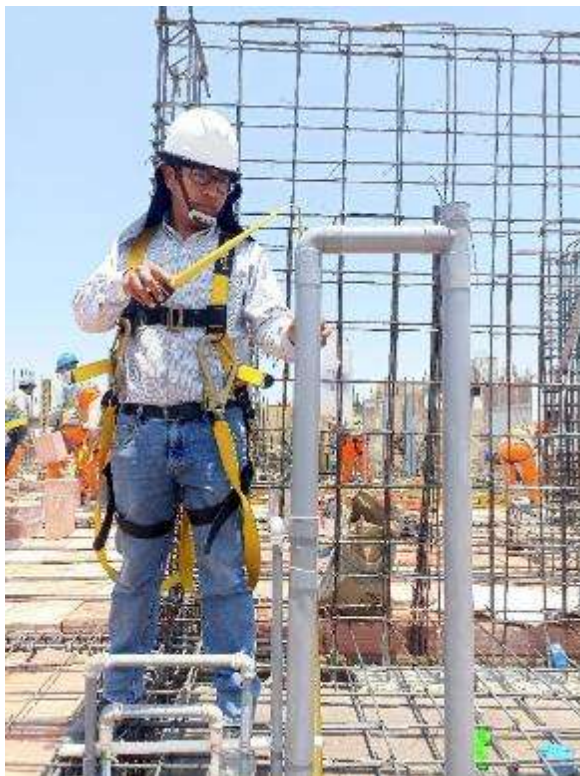
**Figura 195:**

*Verificación de altura correcta en tubería de ventilación de IISS.*

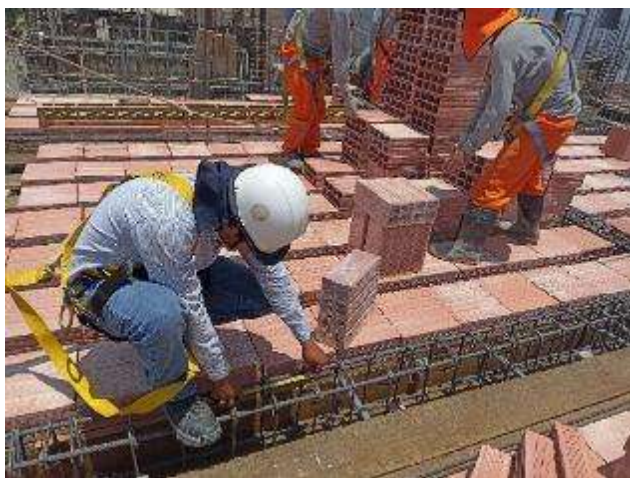
**Figura 196:**

*Verificación de correcta medida de vigas en losa aligerada.*

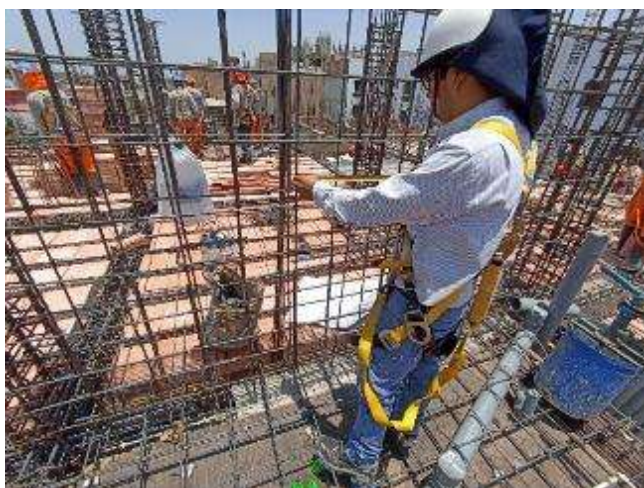
**Figura 197:**

*Verificación de separación en refuerzos verticales de muro de corte.*

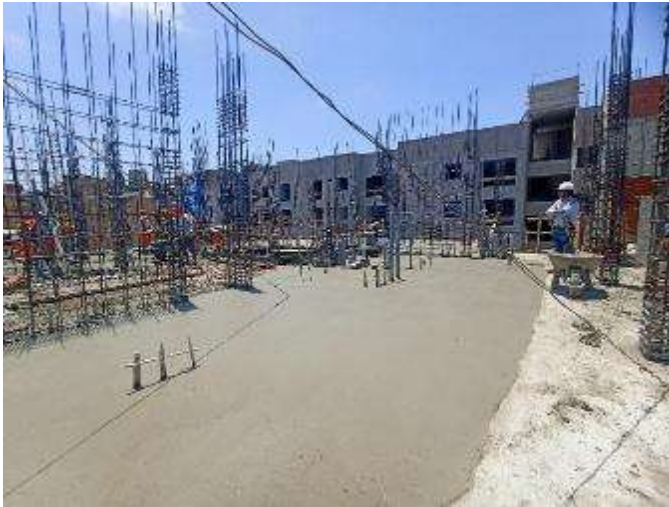
**Figura 198:**

*Verificación de vaciado de losa aligerada en etapa II.*

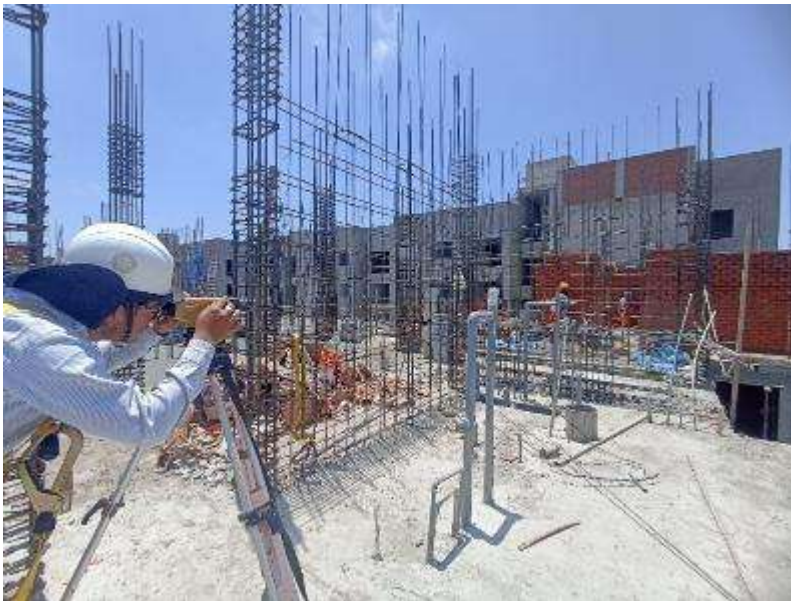
**Figura 199:**

*Verificación de niveles en vaciado de losa aligerada.*

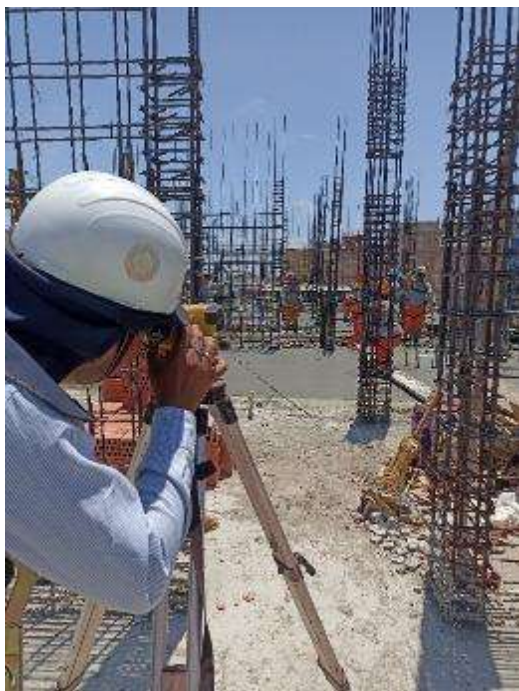
**Figura 200:**  
*Dando niveles en el vaciado de losa aligerada.*

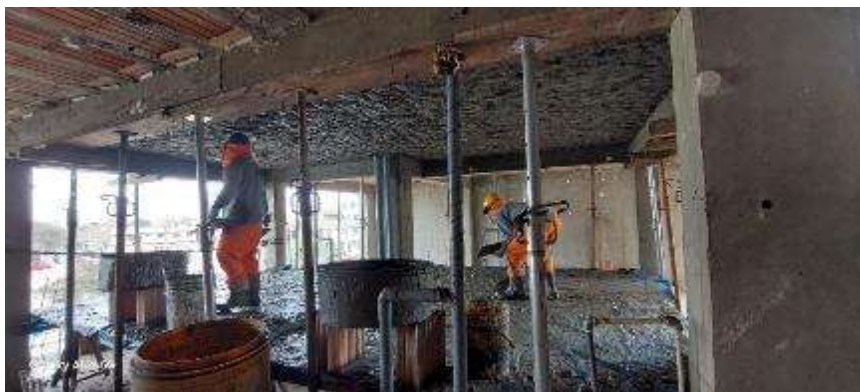
**Figura 202:**  
*Tarrajeo de cielo raso.*

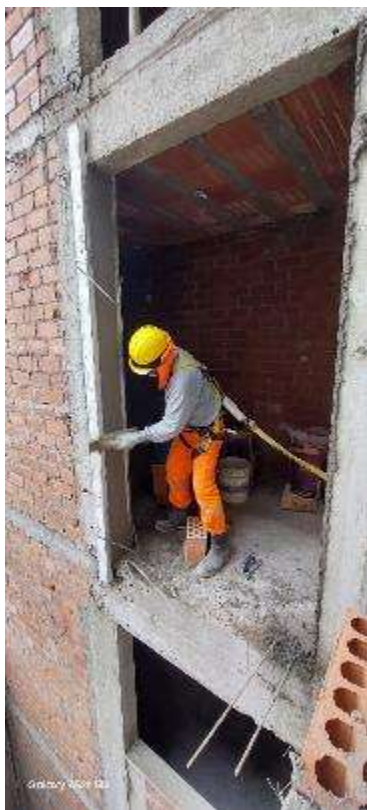
**Figura 203:**  
*Tarrajeo de derrames.*

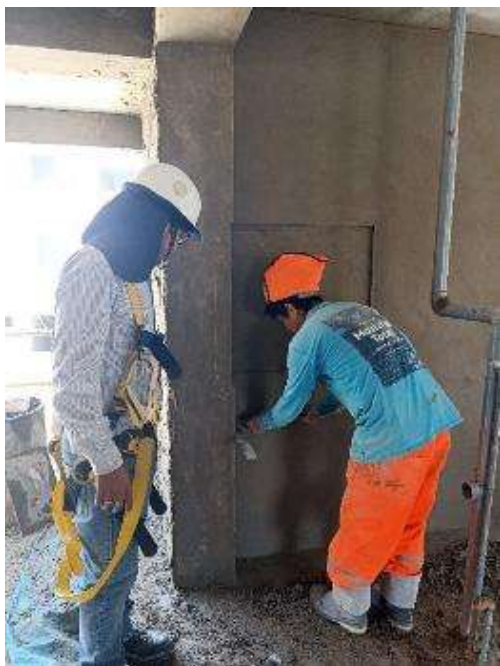
**Figura 204:**  
*Verificación de escuadra en tarrajeo interior.*

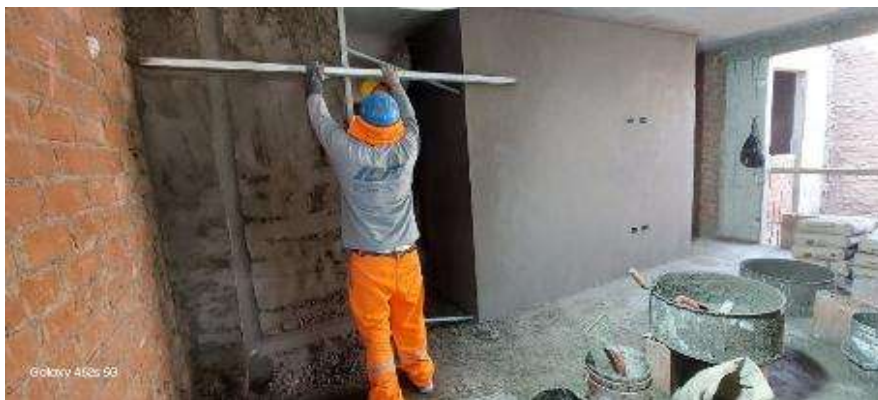
**Figura 205:**  
*Tarrajeo de muros interiores.*

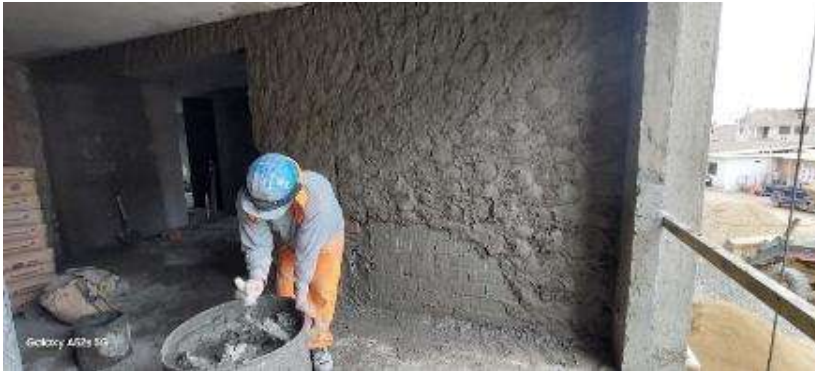
**Figura 207:**  
*Verificación con regla de nivel de tarrajeo.*

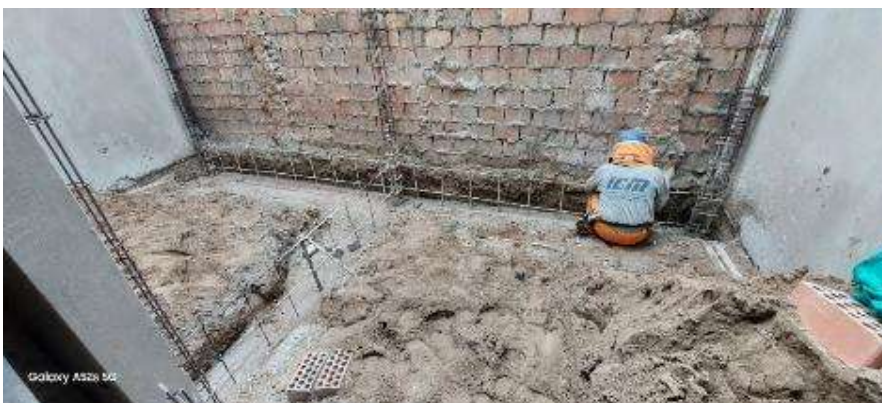
**Figura 209:**  
*Habilitación de acero en columnetas para tabiquería.*

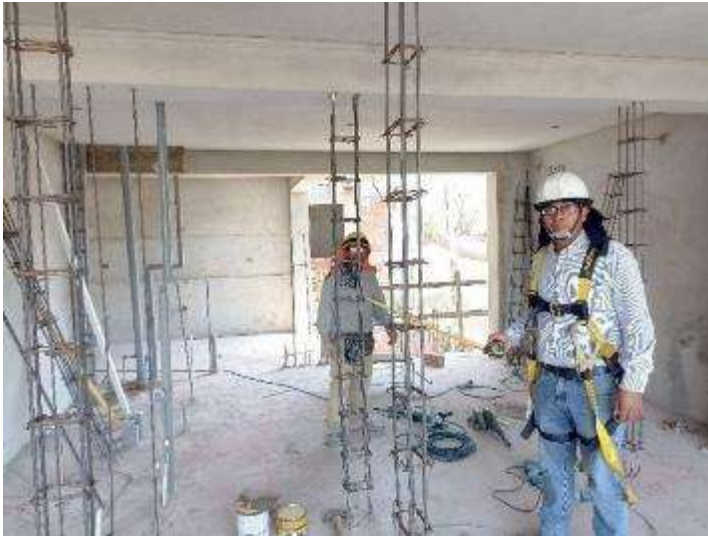
**Figura 210:**  
*Emplantillado en asentado de tabiquería.*

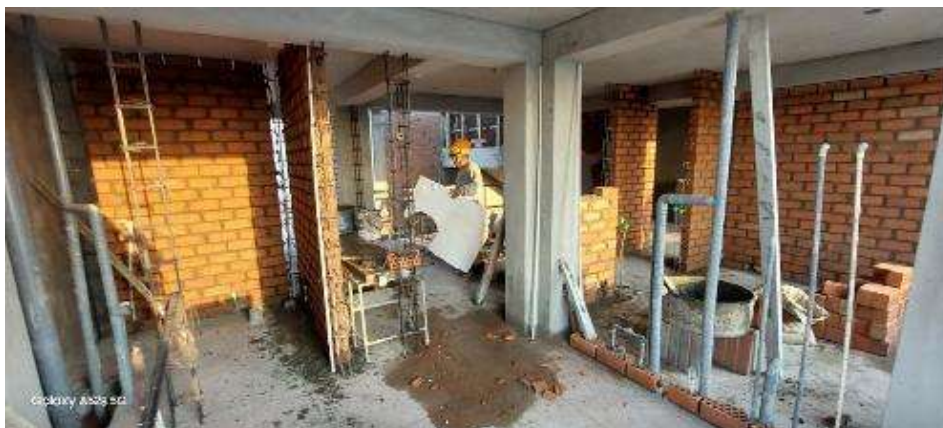
**Figura 213:**  
*Encofrado de tabiquería en interior de departamentos.*

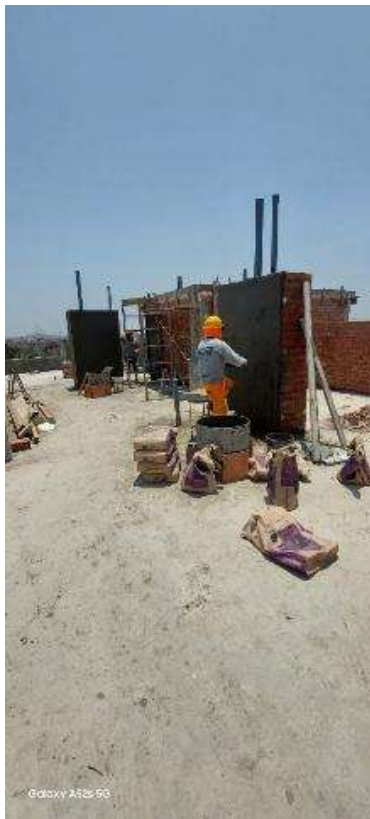
**Figura 215:**  
*Armado de andamios y colocación de puntos para tarrajeo.*

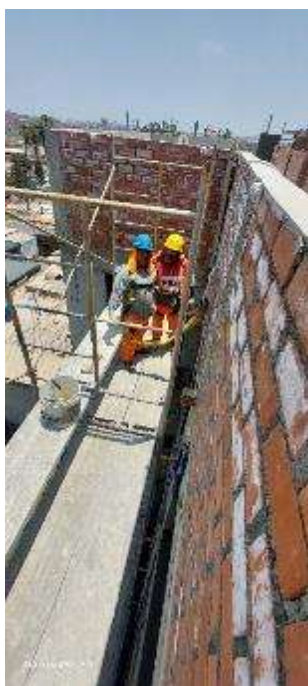
**Figura 216:**  
*Tarrajeo de muros exteriores.*

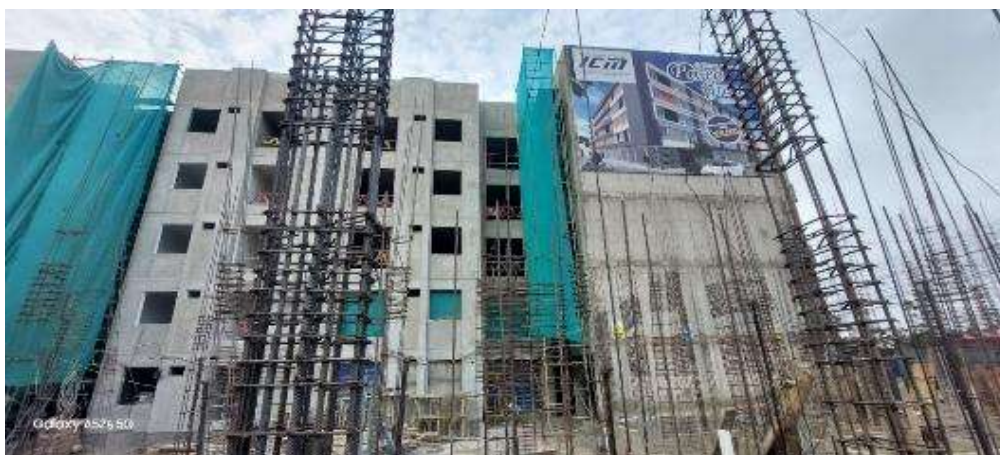
**Figura 220:**

*Vaciado de losa aligerada, sub bloque s4, bloque B-I, etapa II.*

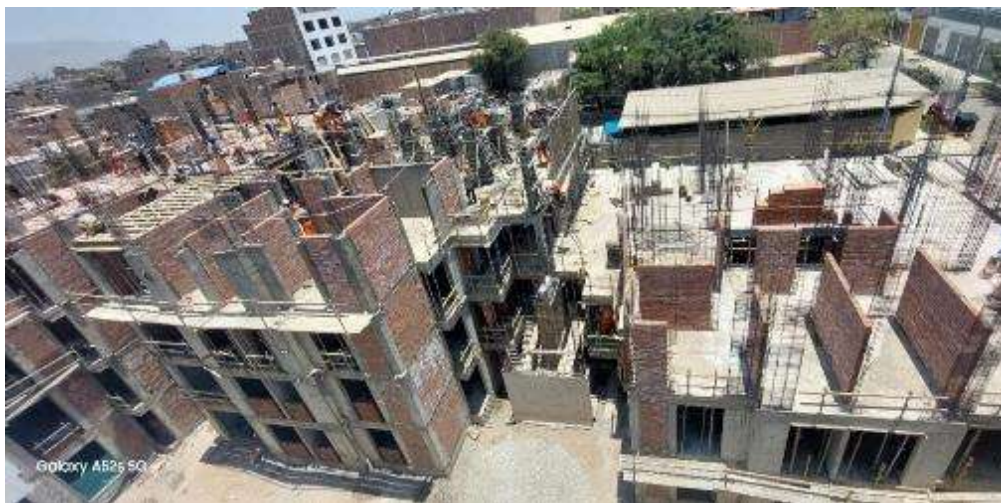
**Figura 222:**

*Sectorización de partidas para los vaciado de losa aligerada, etapa II.*

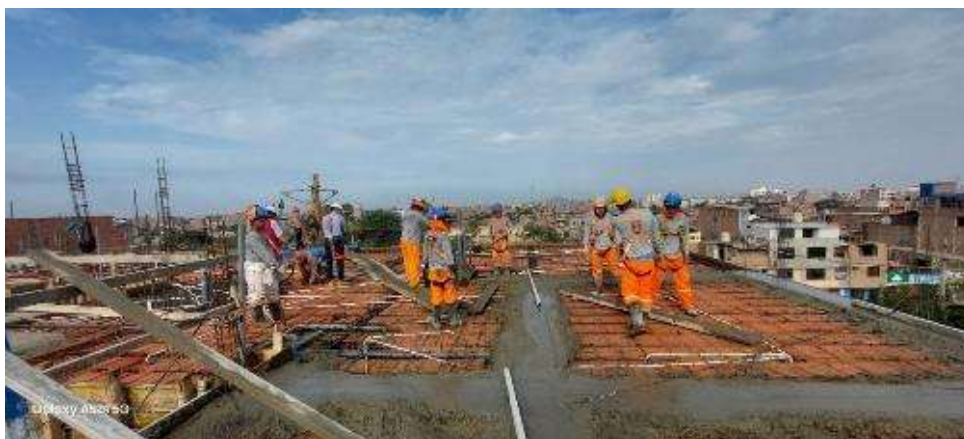
**Figura 225:**

*Tendido de tubería eléctrica en plazoleta central antes del vaciado de concreto.*

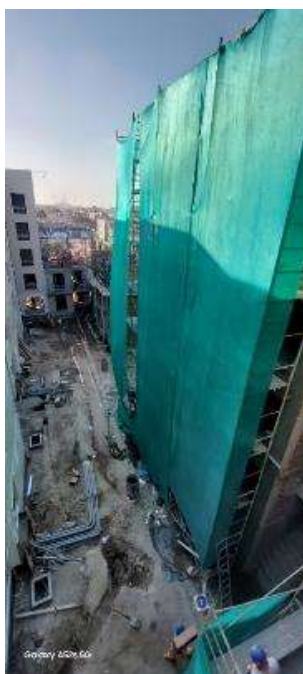
**Figura 228:**  
*Vaciado de detalle de fachada.*

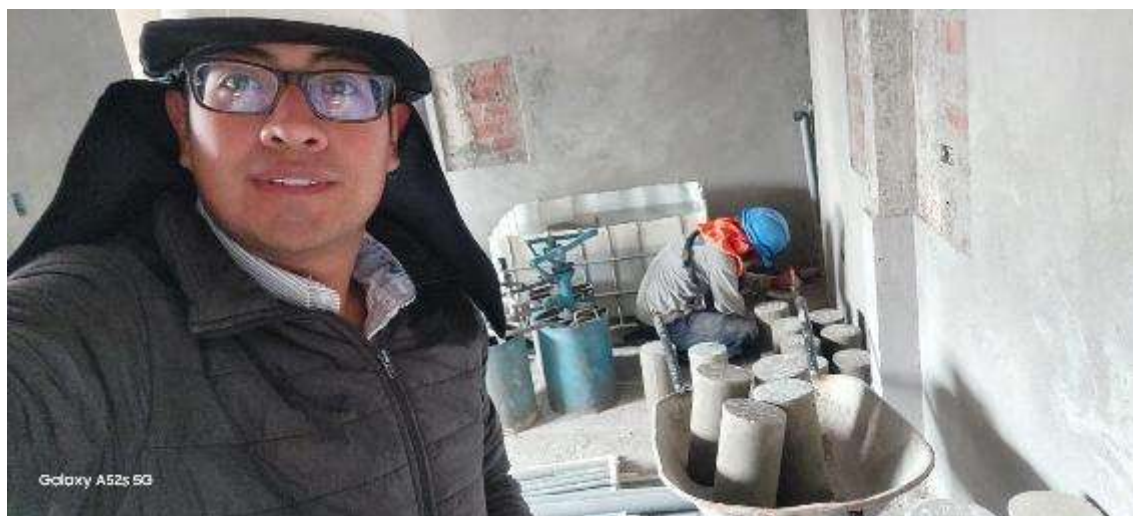
**Figura 233:**

*Recolección de datos en el ensayo a compresión de probetas.*

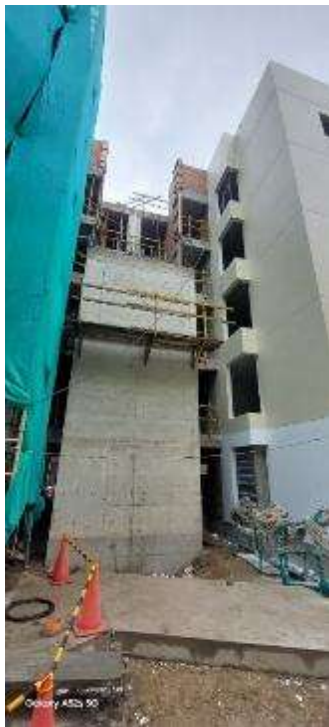
**Figura 239:**

*Asentado de muros tabiques en vigas de descanso de escaleras en la etapa II.*

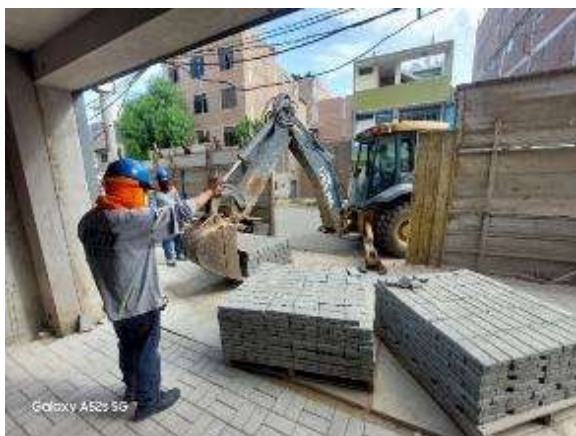
**Figura 245:**  
*Descarga de adoquines para zonas de estacionamientos.*

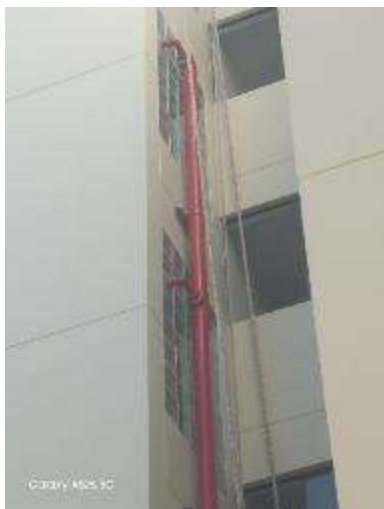
**Figura 246:**

*Tubería contra incendio en escalera central de la etapa II.*

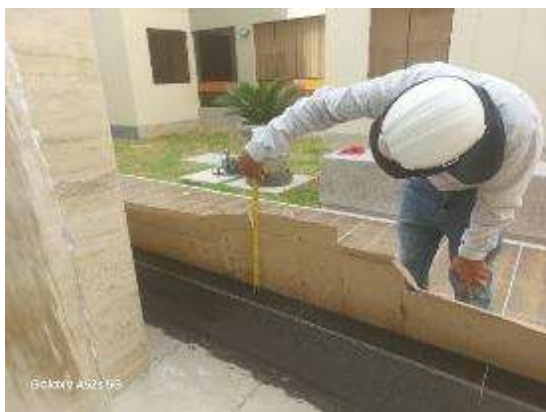
**Figura 247:**

*Verificación de altura para colocación de vidrio templado en pileta de plazoleta central.*

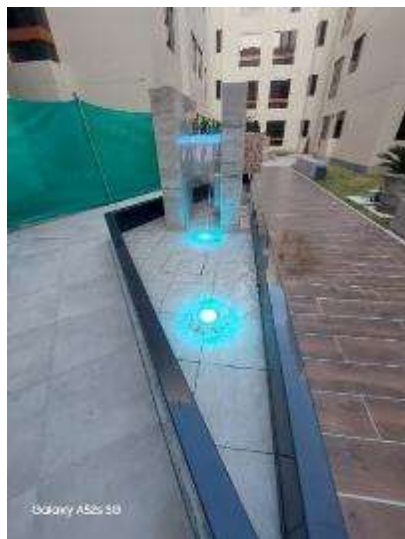
**Figura 248:**

*Pileta acabada en plazoleta central del proyecto en general.*

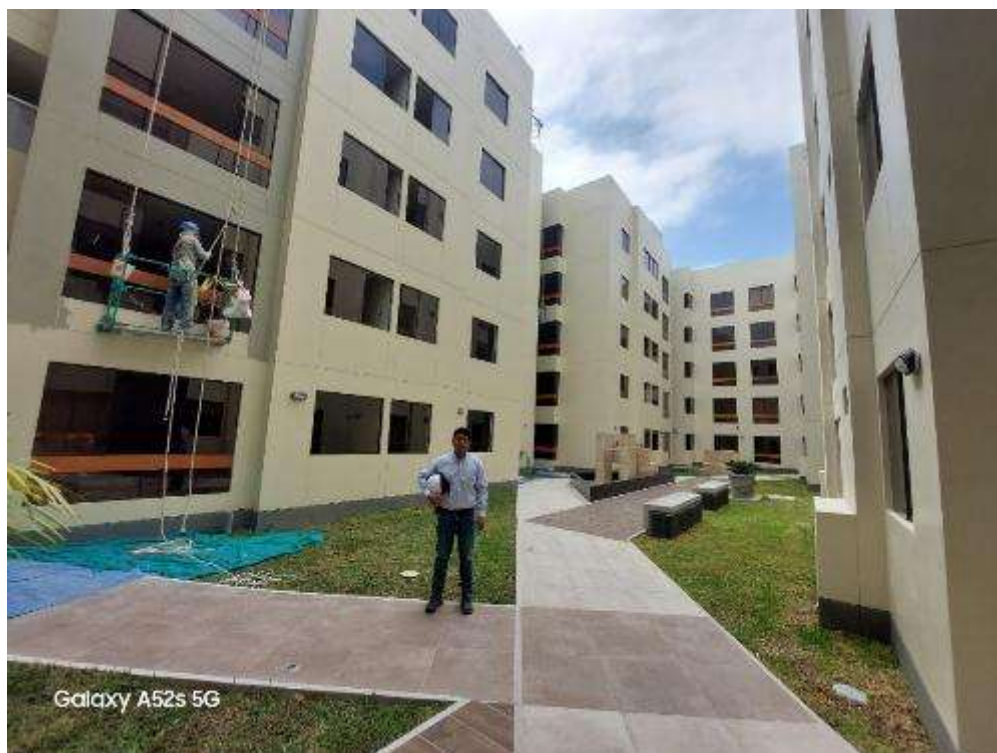
**Figura 249:**

*Etapas de finalización del edificio multifamiliar "Paseo Grau".*

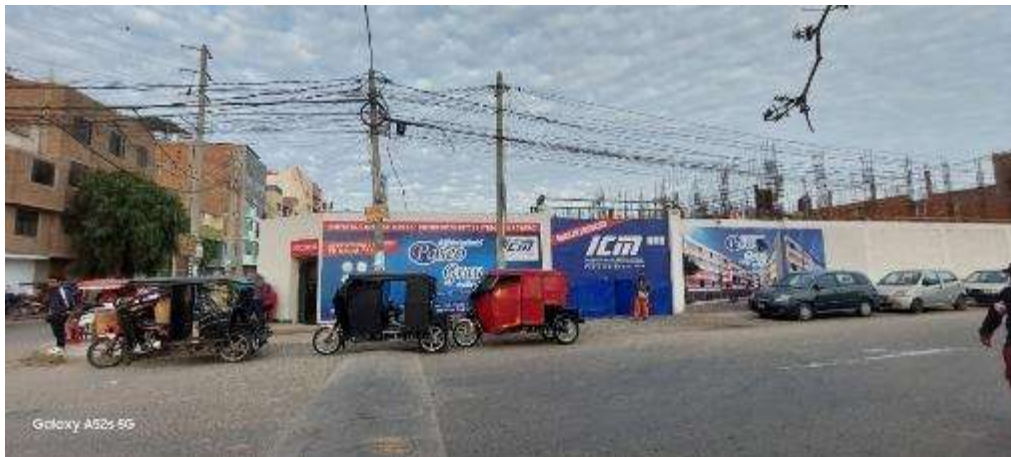
**Figura 252:**

*Vista de proyecto en ejecución en la calle Grau, La Victoria, Chiclayo.*

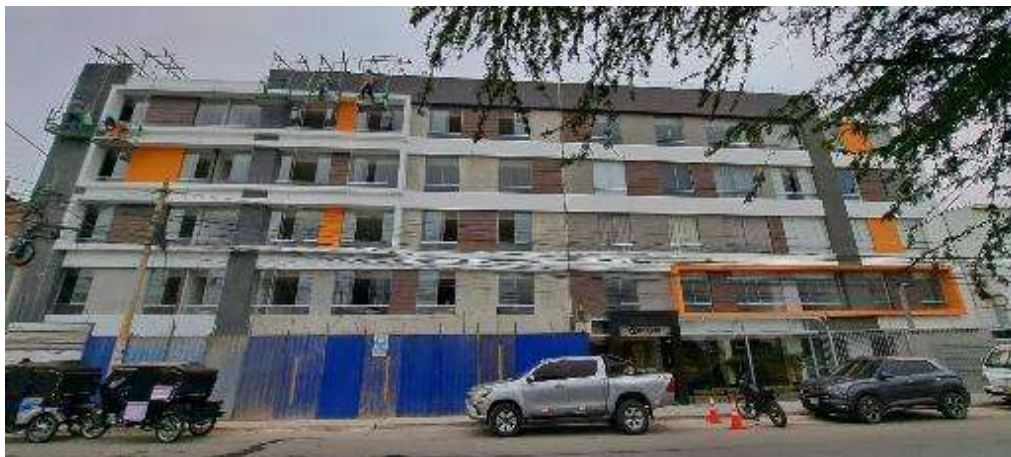
**Figura 253:**

*Vista de proyecto en acabados en la calle Grau, La Victoria, Chiclayo.*

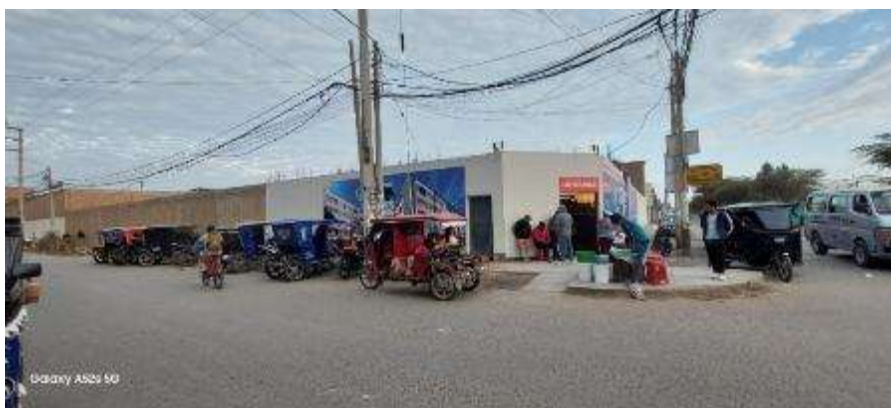
**Figura 254:**

*Vista del proyecto en ejecución de la calle Ama Sua, La Victoria, Chiclayo.*

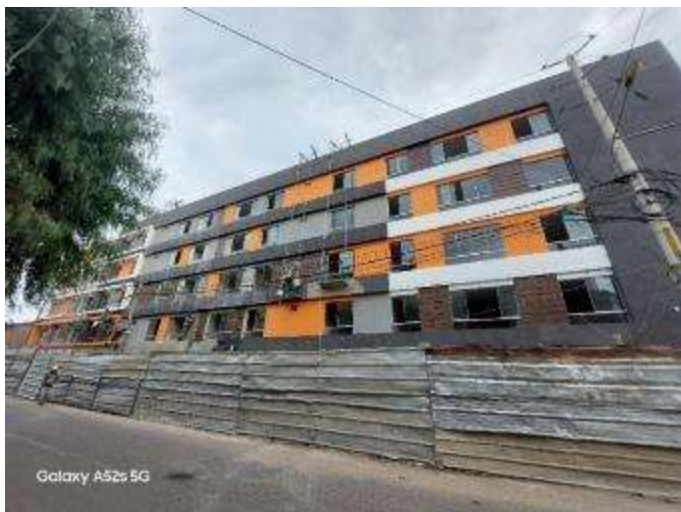
**Figura 255:**

*Primera imagen del proyecto en acabados en la calle Ama Sua, La Victoria, Chiclayo.*

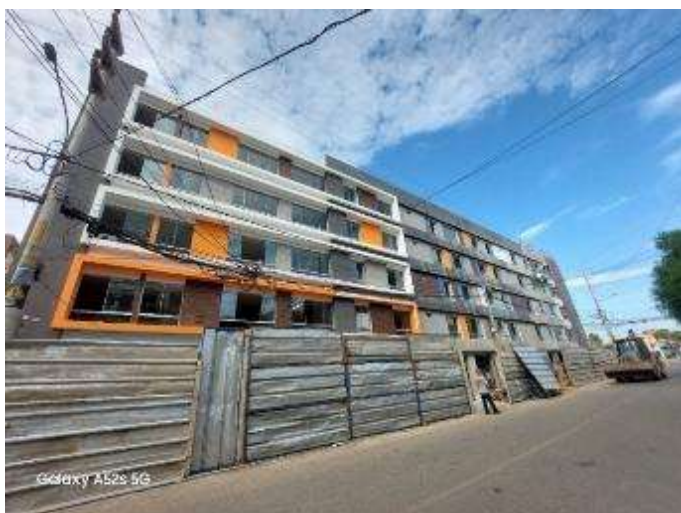
**Figura 256:**

*Primera imagen del proyecto en acabados en la calle Ama Sua, La Victoria, Chiclayo.*
