# **TESIS**

**Evaluación de fallas superficiales en el pavimento flexible y planteamiento de alternativas de intervención para mejorar la condición operacional de la carretera LA-632/San Antonio, comprendida desde la carretera panamericana norte hasta el C.P. Cruz del Médano, distrito de Morrope, provincia y departamento de Lambayeque.**

**PARA OPTAR EL TÍTULO PROFESIONAL DE INGENIERO CIVIL**

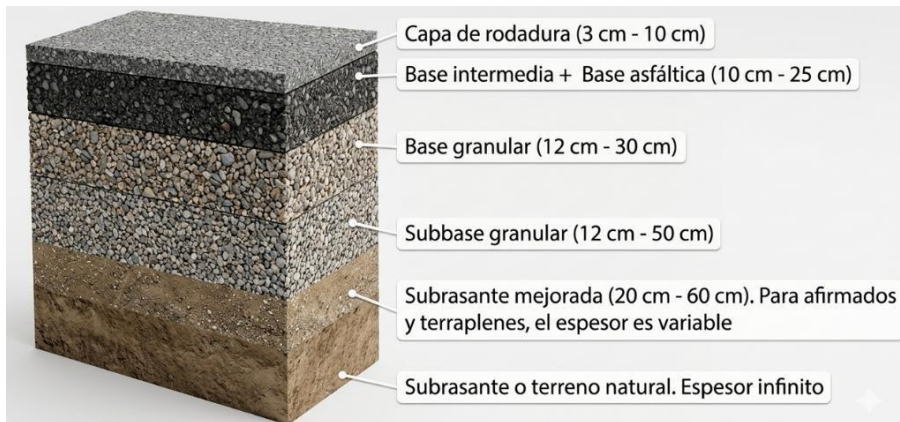
**Figura 1**

**Pavimento Flexible.** Son estructuras viales conformadas por una carpeta asfáltica apoyada sobre capas de menor rigidez, como base, subbase y afirmado, las cuales pueden estar compuestas por materiales granulares no tratados o estabilizados (Figura 1). Estas capas transmiten y disipan progresivamente las cargas vehiculares hasta la subrasante, cuya resistencia debe ser suficiente para evitar deformaciones que afecten el desempeño estructural y funcional de la vía. Asimismo, cada componente de la estructura debe soportar la acción del tránsito y los efectos ambientales (Rondón Quintana & Reyes Lizcano, 2022).

*Perfil típico de una estructura de pavimento flexible*

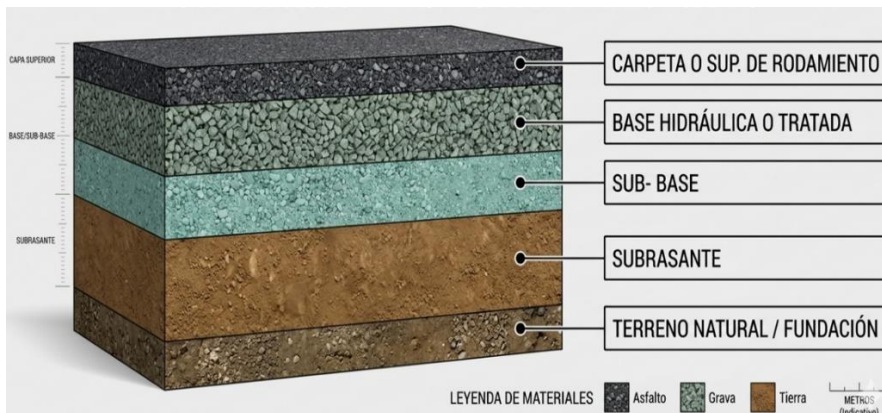
**Figura 2**

**Pavimentos flexibles convencionales.** Los pavimentos flexibles convencionales se componen de múltiples capas de diversos materiales (Figura 2); y estas capas disminuyen su capacidad de soportar esfuerzos en base a la profundidad en que estas se encuentran (Serment, 2012, p. 8).

*Representación de las capas de un pavimento asfáltico convencional*

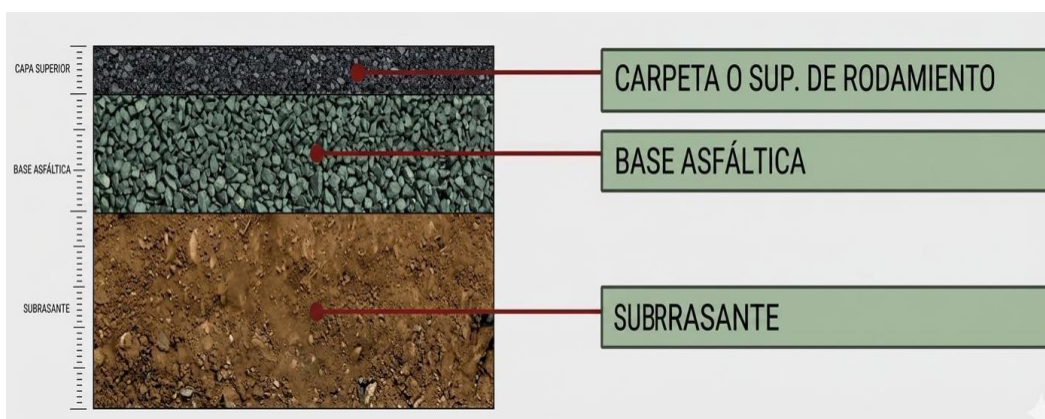
**Figura 3**

**Pavimentos full – Depth.** Este tipo pavimento está conformado por múltiples capas de mezcla asfáltica (Figura 3), los cuales se apoyan directamente sobre la subrasante; además que estas capas disminuyen su capacidad de resistencia conforme a la profundidad en que están ubicadas (Serment, 2012, p. 8).

*Composición de capas para un diseño de pavimento a profundidad plena*

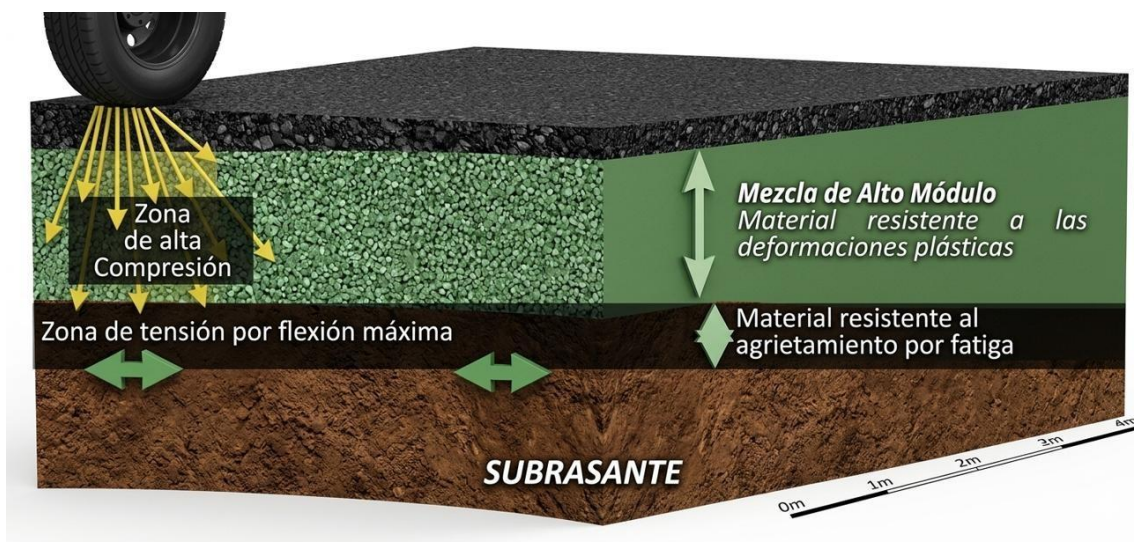
**Figura 4**

**Pavimentos de larga duración.** Es una clase pavimento en la cual su estructura es conformada netamente por capas de mezcla asfáltica (Figura 4), sin embargo, cada una de las capas que lo conforman son diseñadas para resistir las sollicitaciones a las que están expuestas. Esta clase de pavimento son diseñados con el objetivo de durar un mayor periodo de tiempo en comparación de los pavimentos flexibles convencionales; este tipo de pavimento solo necesitan de una conservación de la capa superficial, mas no de una intervención al resto de las capas que lo conforman (Serment, 2012, pp. 8-9).

*Diagrama de capas para pavimentos asfálticos de larga duración*

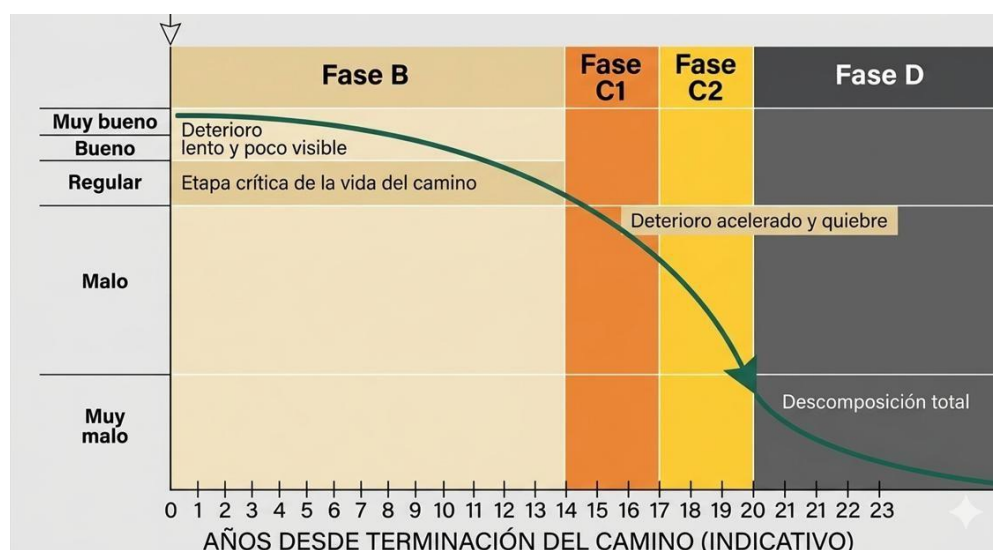
**Figura 5**

Según Menéndez (2003), el deterioro de una vía se presenta a través de diversas fases, la cual da comienzo con una fase inicial donde se aprecia un daño mínimo, el cual pasando esa fase se encuentra con una fase crítica en el cual los daños se hacen más visible, hasta llegar a una fase de deterioro total (Figura 5).

*Estado operativo de la infraestructura vial carente de conservación*

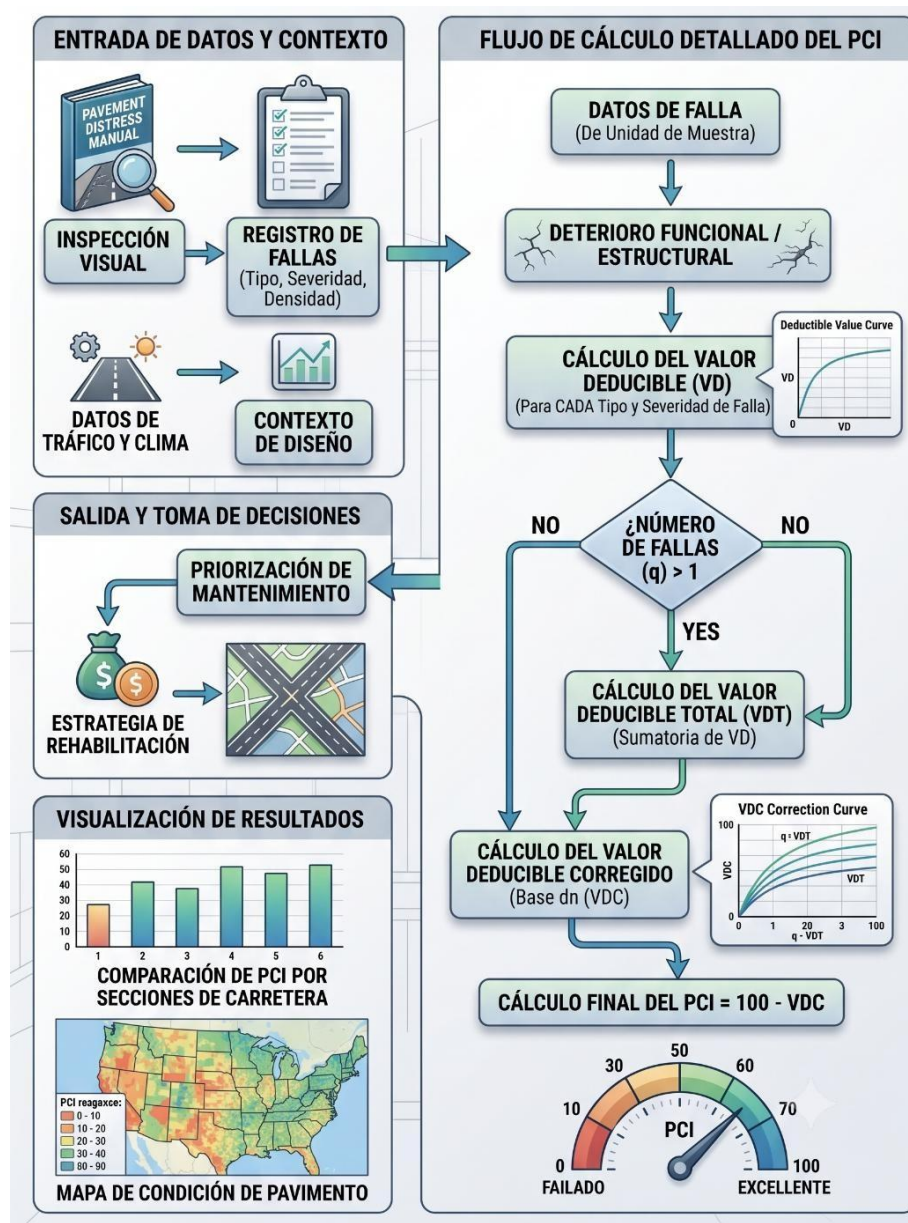
Figura 6

Como se aprecia en la Figura 6, este procedimiento proporciona una evaluación objetiva y reproducible del estado superficial del pavimento, permitiendo sustentar técnicamente la programación de actividades de mantenimiento y rehabilitación, así como optimizar el uso de los recursos disponibles (ASTM D6433-24, 2025).

Infografía de la metodología integral para el cálculo y aplicación del PCI (Pavement Condition Index) ASTM 6433

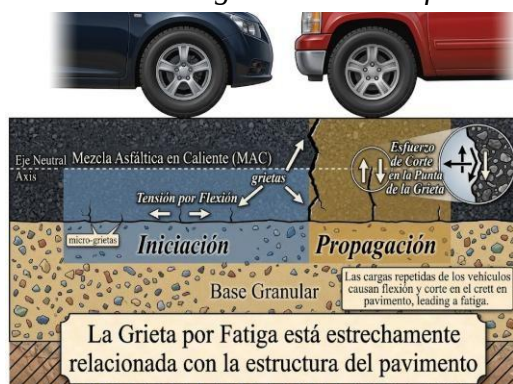
**Figura 7**

**Piel de Cocodrilo (Fatiga).** Las grietas en forma de cocodrilo o grietas por fatiga son una falla estructural asociada a la carga (tensión/deformación repetida en la parte inferior de la capa superficial): grietas de abajo hacia arriba. Generalmente, comienzan en la trayectoria de la rueda y se interconectan formando un patrón de cocodrilo (ver Figura 7). Hay tres (3) niveles diferentes de severidad de agrietamiento en forma de cocodrilo o agrietamiento por fatiga, como se muestra en la Figura 8. Nivel bajo: fisuras finas de poco más de 1/8 de pulgada de ancho, que pueden estar inicialmente conectadas o correr paralelas entre sí, pero también pueden asemejarse

*Mecanismo de agrietamiento en forma de piel de cocodrilo o agrietamiento por fatiga*

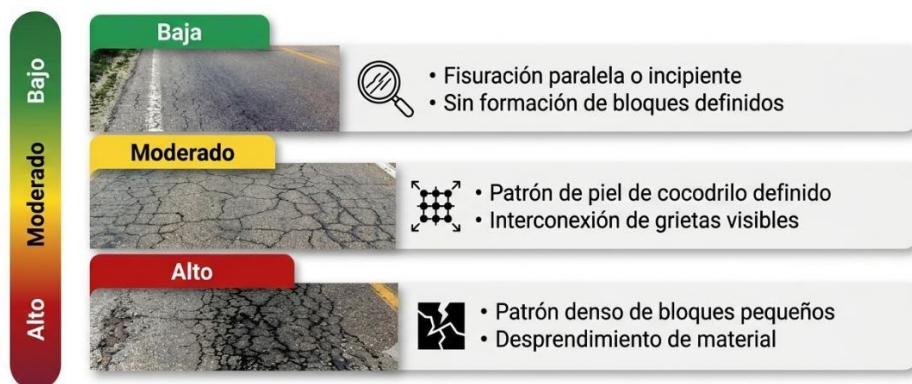
**Figura 8**

*Gravedad del agrietamiento en forma de piel de cocodrilo o agrietamiento por fatiga*

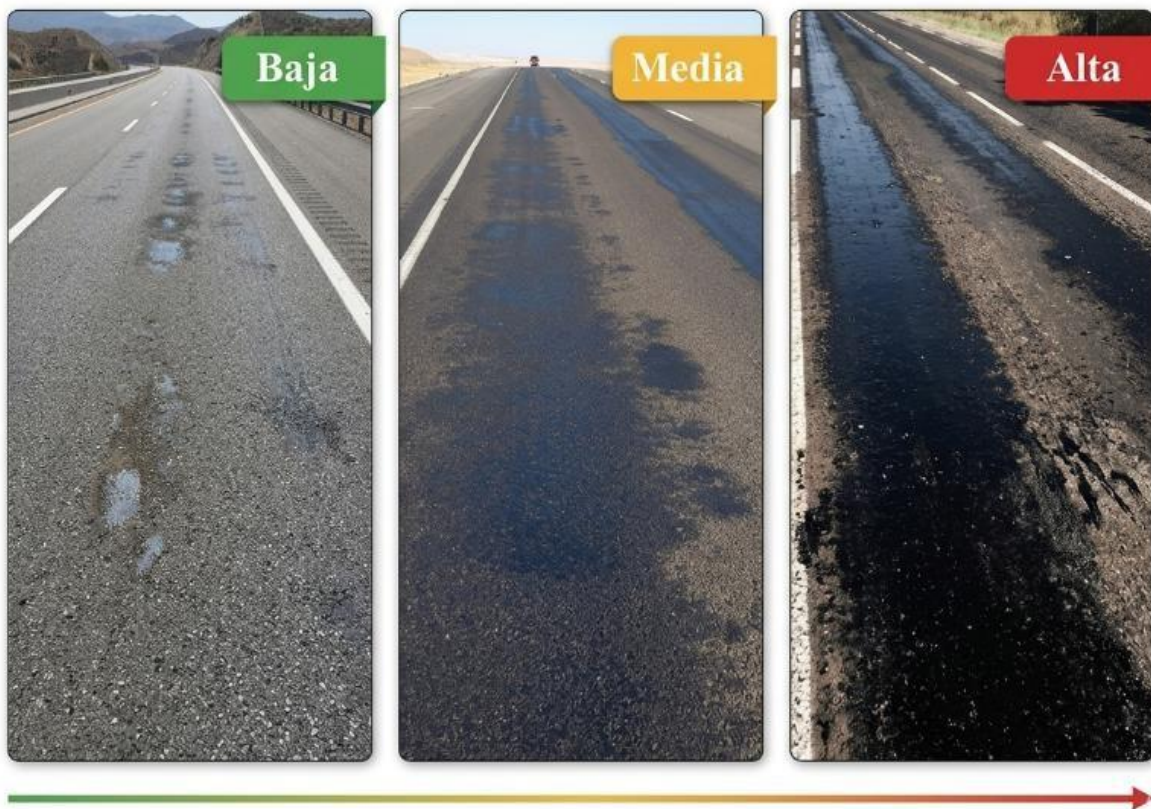
**Figura 9**

Suele originarse por exceso de asfalto, baja viscosidad del ligante o errores en la aplicación del riego de liga. El problema se agrava en zonas de altas temperaturas, donde el paso de los vehículos empuja el material hacia la superficie (ver Figura 9) (Adlinge & Gupta, 2013).

*Severidad en falla por exudación*

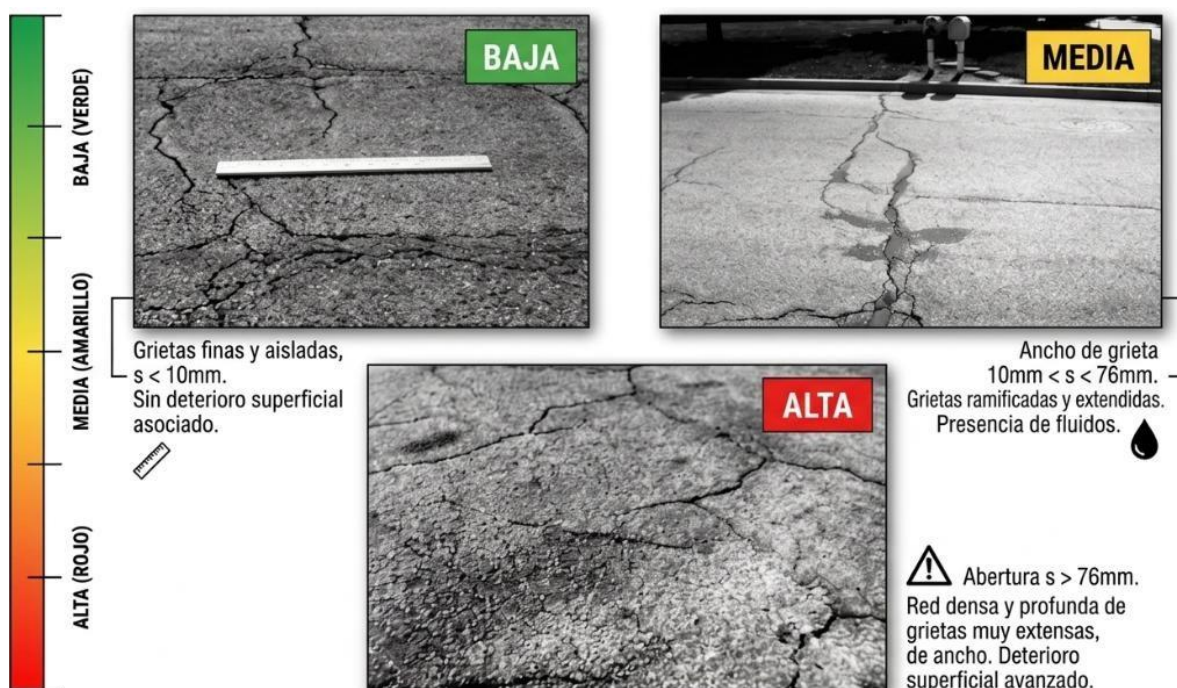
**Figura 10**

**Agrietamiento en Bloque.** Son grietas que se conectan entre sí y dividen la superficie asfáltica en formas rectangulares (Figura 10). Por lo general, cada lado mide entre 0.30 m y 3.00 m. A diferencia de otras fallas, no se originan por el paso de los vehículos, aparecen por los cambios de temperatura a lo largo del día, lo que hacen que el asfalto se contraiga y se expanda (ASTM D6433-24, 2025).

*Niveles de severidad en fallas por agrietamiento en bloque*

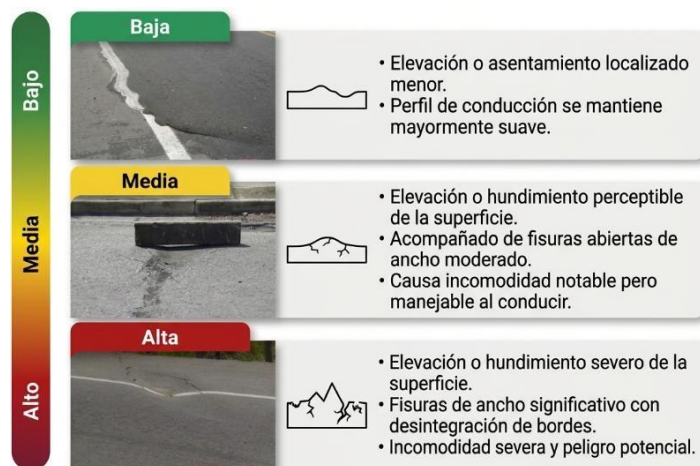
**Figura 11**

**Abultamientos y Hundimientos.** Los abultamientos son elevaciones puntuales en la superficie del asfalto como se aprecia en la Figura 11. No se deben a que la mezcla esté inestable. Suelen aparecer por causas externas, como el pandeo de losas de concreto debajo, la formación de hielo o la acumulación de finos en las grietas por efecto del tránsito. Cuando ocurre lo contrario, es decir, un descenso brusco en la superficie, se le llama hundimiento. Si estas irregularidades se repiten de forma seguida, a menos de 3.00 m de distancia, se consideran corrugaciones. En cambio, si abarcan zonas más amplias y forman ondas largas, se conocen

*Niveles de severidad en fallas por abultamiento y hundimiento*

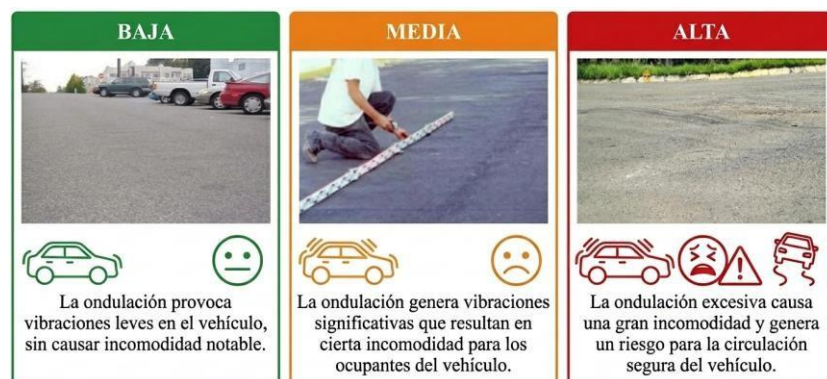
**Figura 12**

**Corrugación.** Las corrugaciones suelen aparecer en zonas donde los vehículos aceleran o desaceleran ver figura 12. Las corrugaciones menores se pueden reparar con una capa de recubrimiento o fresado superficial. Las corrugaciones severas requieren un fresado más profundo antes de repavimentar (Adlinge & Gupta, 2013).

*Niveles de severidad por falla por corrugación*

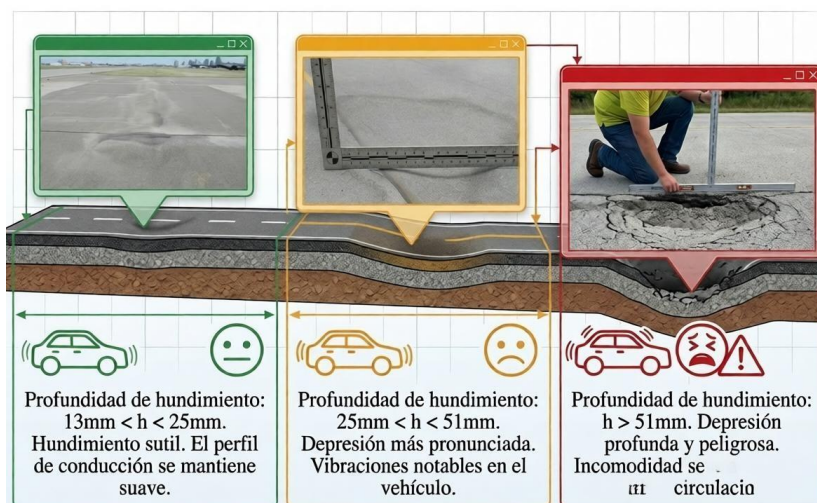
**Figura 13**

**Depresión.** Las depresiones son áreas pequeñas y localizadas en forma de cuenco que pueden incluir grietas, ver figura 13. Las depresiones causan las irregularidades del terreno representan un peligro para los conductores y permiten la acumulación de agua. Las depresiones suelen deberse a la consolidación localizada o al movimiento de las capas de soporte bajo la capa superficial debido a la inestabilidad. Se reparan excavando y reconstruyendo las depresiones localizadas. En el caso de depresiones extensas, se requiere la reconstrucción (Adlinge & Gupta, 2013).

*Niveles de severidad por falla por depresión*

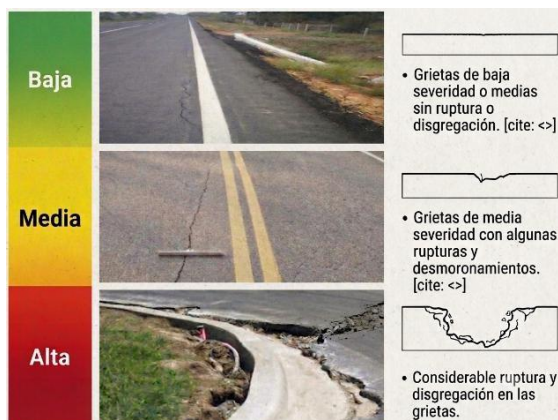
**Figura 14**

**Fisura en Borde.** Las fisuras de borde son grietas que aparecen a lo largo del camino, paralelas a su eje (véase figura 14). Suelen ubicarse entre 0.30 m y 0.50 m del borde de la calzada. Este problema se da, por lo general, cuando falta soporte lateral o cuando las capas inferiores, como la base y la subrasante, se debilitan por efectos del ambiente. Con el paso de los vehículos, el daño se va agravando. Si el material entre la grieta y el borde empieza a romperse o desprenderse, la falla pasa a considerarse disgregación (ASTM D6433-24, 2025).

*Niveles de severidad por falla por fisura de borde*

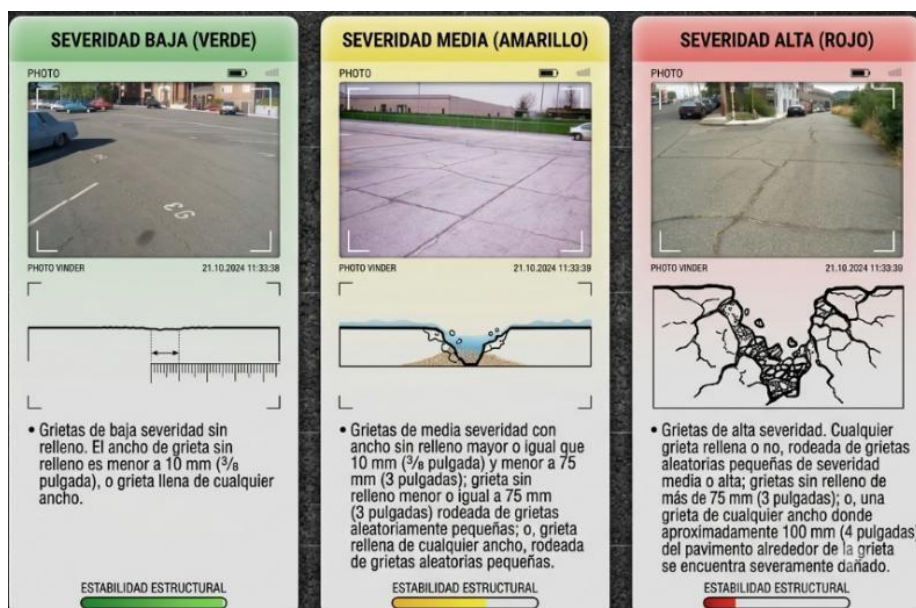
**Figura 15**

**Grieta de Reflexión de Junta.** Las grietas por reflexión aparecen cuando se coloca asfalto sobre losas de concreto. El problema no viene tanto del peso de los autos, sino de cómo se mueve el concreto de abajo cuando cambia la temperatura o la humedad. Cuando la grieta se asoma a la superficie (Figura15), el paso de los vehículos sí acelera el daño y hace que los bordes se empiecen a desmoronar. Por eso, para identificar bien esta falla, el truco está en revisar dónde y de qué tamaño son las losas que quedaron enterradas (ASTM D6433-24, 2025).

*Niveles de severidad por falla grieta de reflexión de junta*

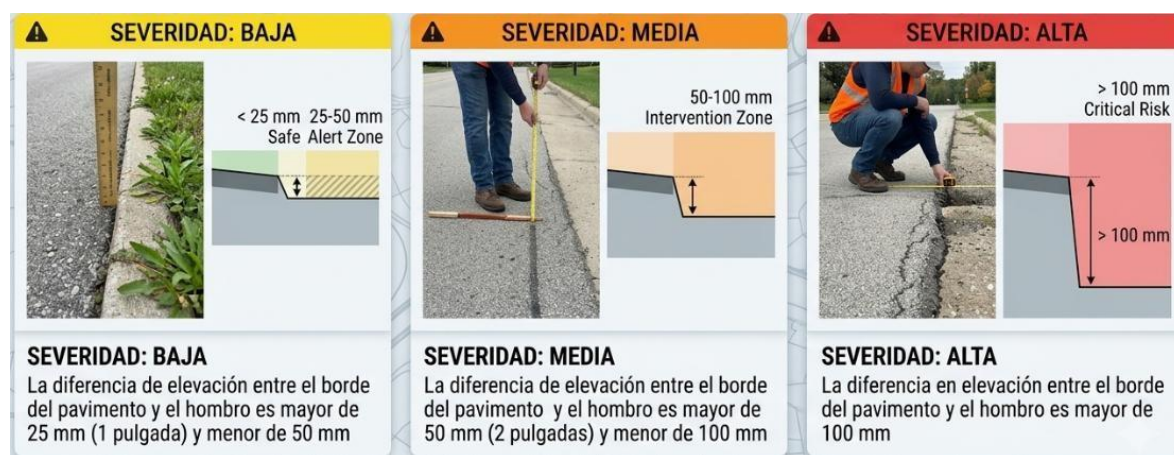
**Figura 16**

**Desnivel Carril/ Berma.** El desnivel carril-berma es el escalón que se forma entre la pista y el borde de la carretera como se aprecia en la figura 16. Esto suele pasar por tres razones: la tierra se va desgastando, la berma se hunde, o simplemente se pone asfalto nuevo y se olvidan de nivelar el suelo que está al lado (ASTM D6433-24, 2025).

*Niveles de severidad por falla desnivel carril/ berma*

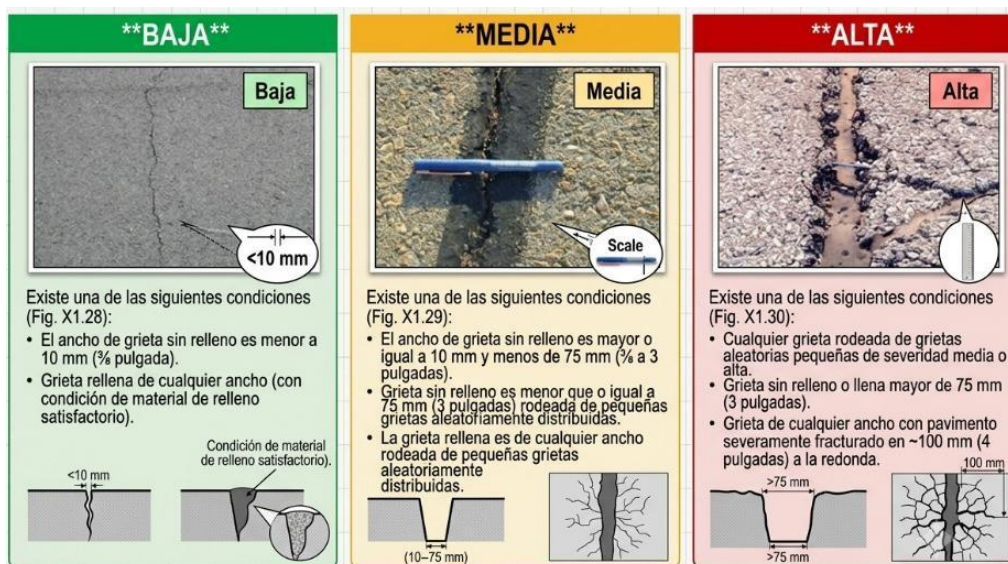
**Figura 17**

**Grietas Longitudinales y Transversales.** Las grietas longitudinales son las que se generan en la misma dirección en la que avanzan los autos (Figura17). Salen por tres razones: porque pegaron mal el asfalto entre un carril y otro cuando construían, porque el material se encoge con el frío y los años, o porque el suelo de abajo ya estaba roto y la grieta subió. Las grietas Transversales son las que cortan el camino de lado a lado. Lo curioso de estas es que no se abren por el peso de los camiones o autos, sino por los cambios de clima (Adlinge & Gupta, 2013).

*Niveles de severidad por falla grietas longitudinales y transversales*

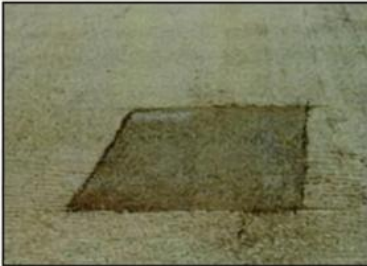
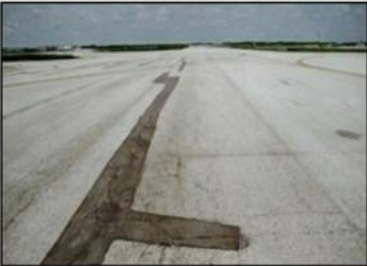
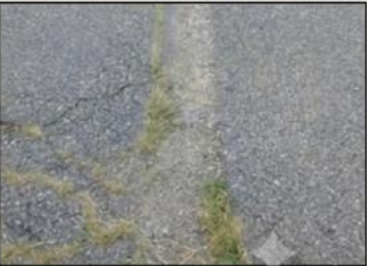
**Figura 18**

**Parcheo.** Un parche es un sector de la calle que ya se había arreglado, pero que volvió a dañarse (Figura18). Para evaluar el problema, lo primero que se hace es medir qué tan grande es la zona afectada. Si el daño es leve, solo hace falta vigilarlo y hacerle seguimiento. Si el problema es moderado, lo mejor es tapar los huecos usando asfalto caliente. Pero si la situación ya es muy grave, no queda de otra que romper todo y volver a construir ese pedazo desde cero (ASTM D6433-24, 2025).

| BAJA | MEDIA | ALTA |
|---|---|---|
| <p><b>BUEN ESTADO</b></p> <p>Parche o zanja con material de relleno en excelentes condiciones.<br/>Bordes limpios y sellados, sin hundimiento aparente.<br/>Condición satisfactoria.</p> | <p><b>MODERADAMENTE DETERIORADO</b></p> <p>Signos de deterioro incipiente. Pequeñas fisuras en los bordes, ligero hundimiento (&lt; 10mm), o desprendimiento inicial de material.</p> | <p><b>MUY DETERIORADO</b></p> <p>Reparación o zanja severamente degradada. Grietas profundas y extensas, hundimiento significativo (&gt; 10mm), pérdida crítica de material, o invasión de vegetación.</p> |

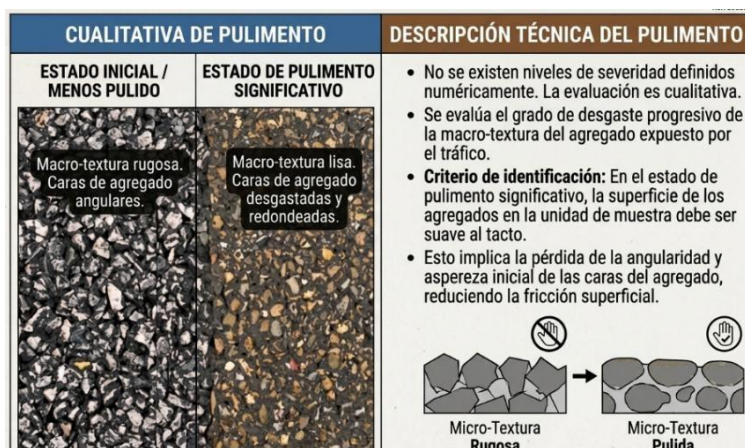
**Pulimiento de Agregados.** Este desgaste pasa por el paso constante de los vehículos (Figura19). Cuando las piedras del pavimento se pulen y se sienten lisas, las llantas pierden mucho agarre y el auto empieza a patinar. Si el asfalto pierde su textura rugosa, deja de frenar bien al coche, sin importar a qué velocidad vaya. Por eso, es clave revisar qué tan rápido se desgastan los materiales si notamos que la calle se está poniendo lisa. Al final, este problema se detecta rápido cuando se hace una prueba de frenado y el resultado sale muy bajo, o se nota que cayó un montón en comparación con la última revisión (ASTM D6433-24, 2025).

**Figura 19***Falla por pulimiento de agregados*

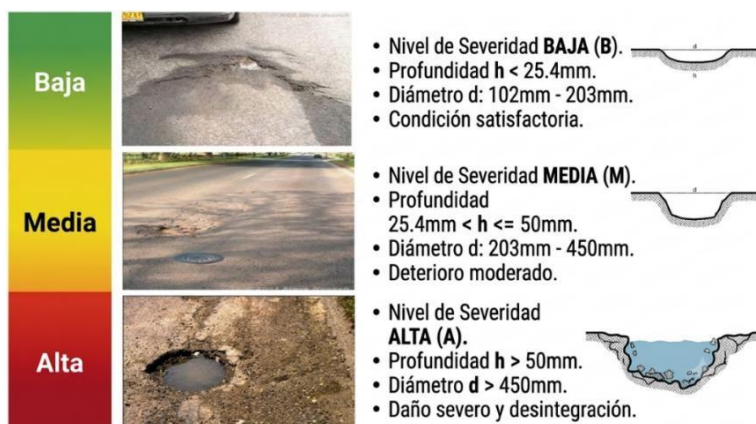
**Baches.** Los baches son huecos que se forman en el pavimento como se observa en la Figura 20. Por lo general, son redondos y miden menos de 75 centímetros. Además, tienen bordes muy marcados y hundimientos casi rectos. A veces, estos huecos aparecen cuando las grietas (esas que parecen escamas de cocodrilo) empeoran demasiado. Cuando esto pasa, el daño debe registrarse directamente como un bache y no como un simple desgaste de la calle (ASTM D6433-24, 2025).

**Figura 20***Niveles de severidad por falla por baches (huecos)*

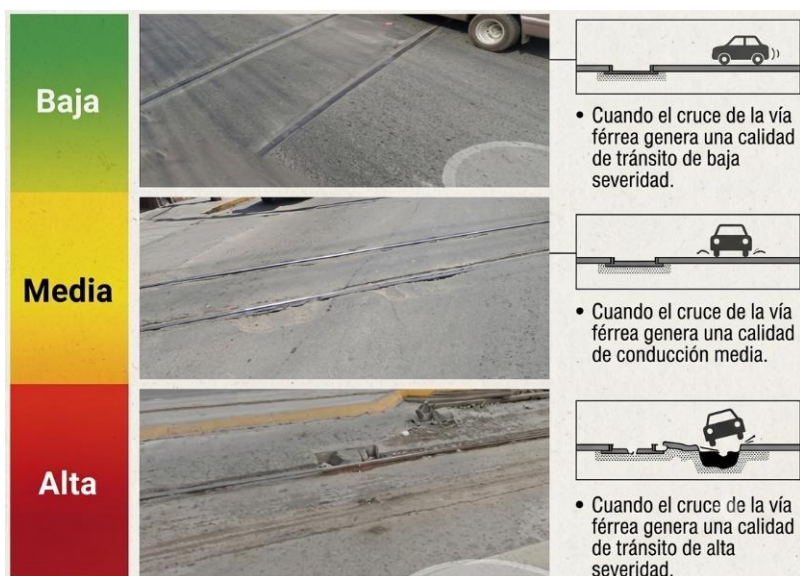
**Figura 21**

**Cruce de Vía Férrea.** Los daños en los cruces de tren (Figura 21) se notan cuando el pavimento pierde su forma original. Por lo general, la calle se hunde o se levanta, creando desniveles bastante molestos. Estos defectos suelen aparecer justo en el medio de los rieles o a los lados de la vía (ASTM D6433-24, 2025).

*Niveles de severidad por falla cruce de vía férrea*

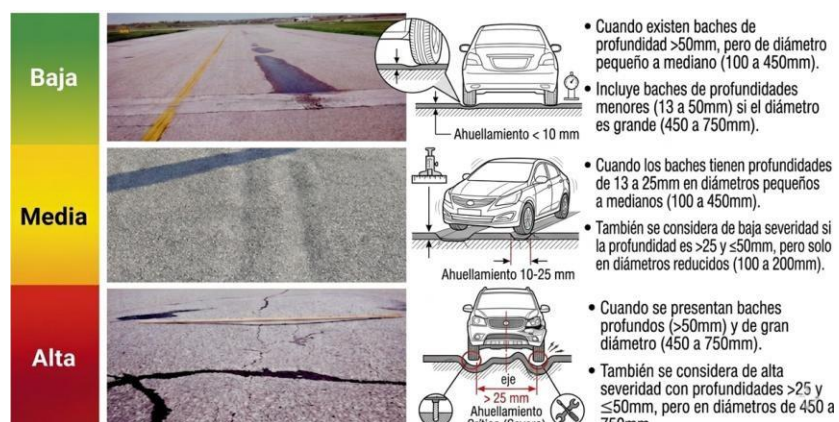
**Ahuellamiento.** El ahuellamiento es un hundimiento largo que se forma en el pavimento. Ocurre cuando las capas de la calle o la tierra que está debajo se deforman para siempre (Figura22).

El peso y el paso constante de los vehículos causan este problema. Con el tiempo, tanto peso termina aplastando o moviendo los materiales de la vía. A veces, el pavimento se levanta un poco a los lados del hundimiento. La forma más fácil de notar este daño es después de llover, ya que el agua se queda empozada formando charcos en las huellas de las llantas (ASTM D6433-24, 2025).

**Figura 22***Niveles de severidad por Falla Ahuellamiento*

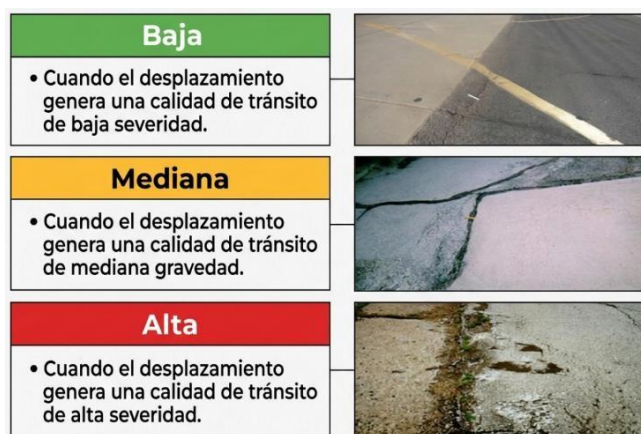
**Figura 23***Niveles de severidad por falla desplazamiento*

**Desplazamiento.** El desplazamiento es una deformación larga que se queda marcada en el pavimento (Figura 23). Ocurre por el peso y el paso constante de los vehículos. Este problema aparece cuando la mezcla de asfalto es inestable. Con la presión del tráfico, el material simplemente se corre de su lugar. También es muy común ver este daño justo donde se une una calle de asfalto con una de concreto. Como el concreto tiende a expandirse, termina empujando y deformando el asfalto que tiene al lado (ASTM D6433-24, 2025).

Nota. Adaptado de Norma ASTM D6433-24 (p. 22), por ASTM International, 2025.

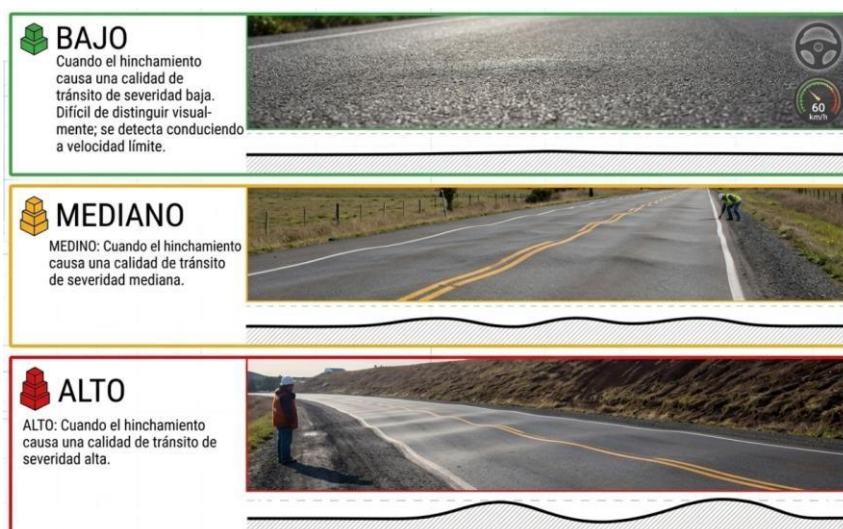
**Figura 25***Niveles de severidad por falla hinchamiento*

**Hinchamiento.** El hinchamiento es un levantamiento en la superficie del pavimento (Figura 25). Básicamente, forma una elevación larga y gradual que suele medir más de tres metros. A veces, este bulto viene acompañado de grietas. Este problema ocurre porque la tierra que está debajo de la vía se expande. Por lo general, esto pasa cuando el suelo se congela o cuando el terreno está compuesto por materiales que se hinchan naturalmente con la humedad.

*Nota.* Adaptado de Norma ASTM D6433-24 (p. 23), por ASTM International, 2025.

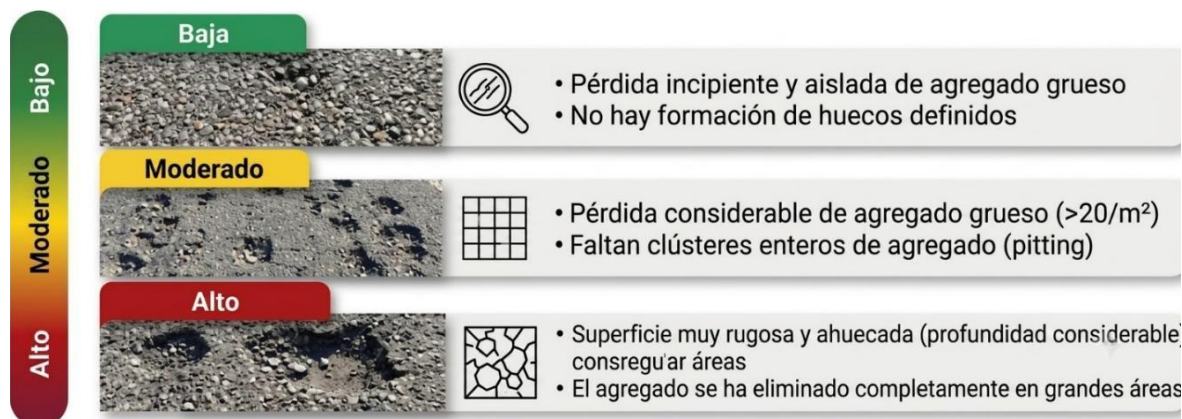
**Figura 26***Niveles de severidad por falla por desprendimiento de agregados/meteorización*

**Desprendimiento de agregados/ meteorización.** La meteorización y el desprendimiento son simplemente el desgaste continuo del pavimento (Figura 26). Este daño se nota a simple vista cuando el asfalto pierde su adherencia y las pequeñas piedras comienzan a soltarse. Por lo general, esto ocurre porque el asfalto ya está viejo o porque la mezcla original era de mala calidad.

*Nota.* Adaptado de Norma ASTM D6433-24 (p. 24), por ASTM International, 2025.

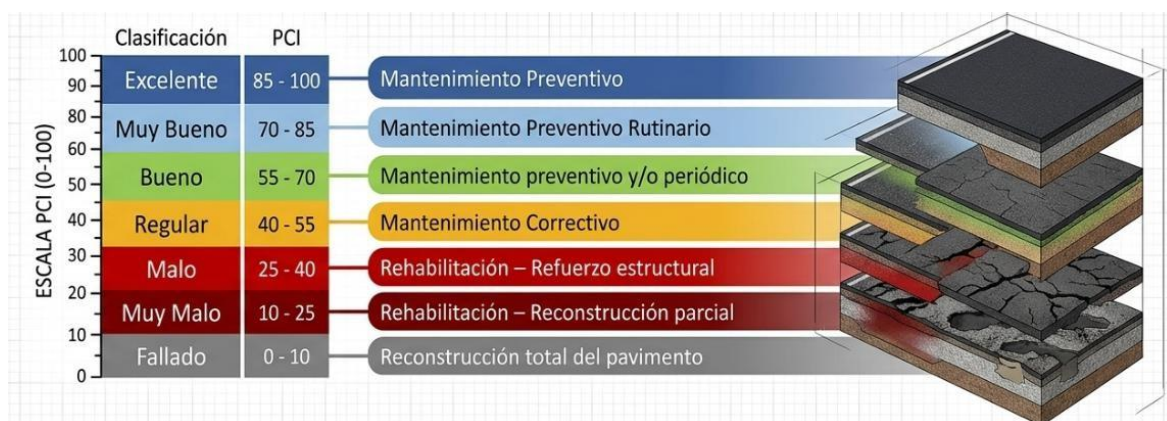
**Figura 27**

Como se muestra en la Figura 27, un pavimento con un índice PCI entre 70 y 100 (condición Excelente a Muy Buena) solo requiere mantenimiento rutinario y preventivo, como sellado de grietas tempranas o parcheo localizado para evitar la entrada de agua en las capas inferiores. Cuando disminuye a 55-70 (condición Buena), la superficie pierde su funcionalidad y es apropiado el mantenimiento correctivo (por ejemplo, capas delgadas o sellos asfálticos) (Gutiérrez Lázares, 2016).

*Correlación entre la escala del índice de condición del pavimento (PCI), el nivel de intervención estratégica y la degradación estructural de la capa vial*

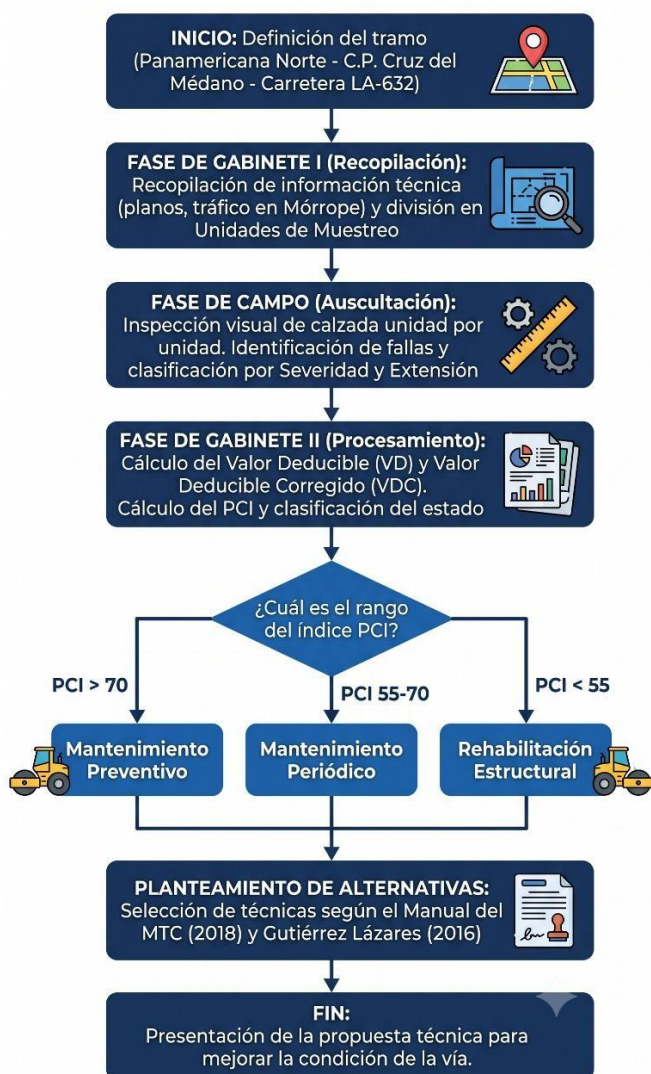
**Figura 28**

El desarrollo de la investigación se organizó en etapas ordenadas para conocer el estado de la carretera LA-632/San Antonio y proponer soluciones técnicas (Figura 28). El proceso fue el siguiente:

*Diagrama de flujo del procedimiento a seguir en la investigación*

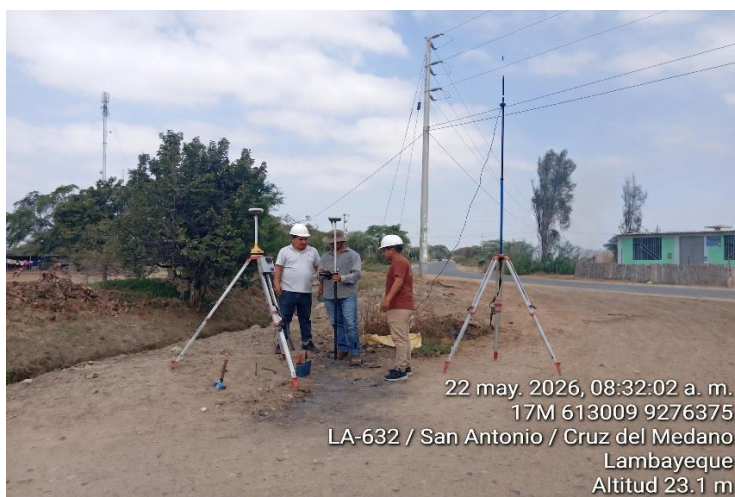
#### Figura 30

Con el fin de modelar la geometría de la carretera en estudio, realizamos el 22 de mayo de 2026 el levantamiento topográfico mediante un sistema de posicionamiento geodésico con receptor GNSS SOUTH G7, operando bajo el modo RTK. Para el desarrollo de este método, se estableció una estación de referencia fija (Base) en la progresiva km 3+205 (coordenadas 9276376.5112 N y 613006.6323 E) enlazada a una unidad radio externa, para amplificar la transmisión de la señal UHF y reducir la latencia de las correcciones a la toma de datos (ver Figura 30, donde se aprecia la disposición y montaje del equipo geodésico) , el receptor Base mantuvo un posicionamiento estático continuó registrando datos de manera ininterrumpida durante las 6 horas aproximadamente que duró la jornada completa de trabajo de campo. El cálculo instantáneo de correcciones se direccionó hacia dos unidades móviles (Rover) gestionadas con colectoras SOUTH H6 (ver Figura 31, en la que se observa la operación y toma de datos en campo con el equipo Rover).

*Estación de referencia fija (Base) GNSS SOUTH G7 y unidad de radio externa UHF en la progresiva km 3+205*

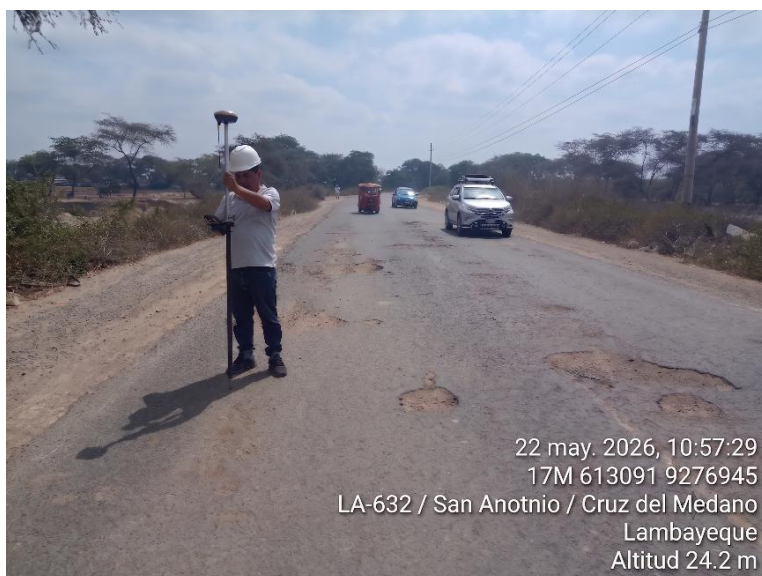
**Figura 31**

*Operación y manejo del receptor móvil (Rover)*

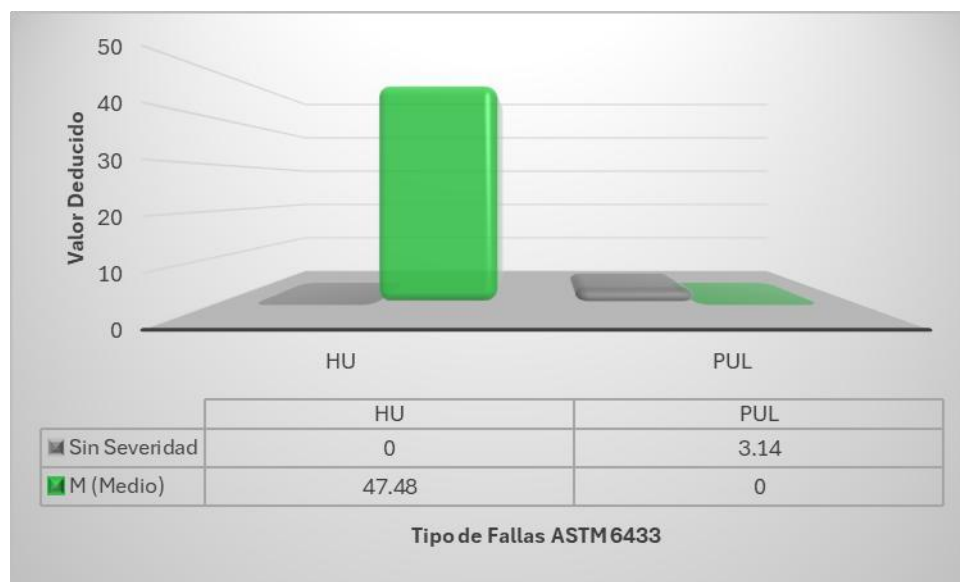
**Figura 32**

En la Figura 32, se observa que la muestra UM-01 tiene un dominio absoluto de la falla Huecos - HU (severidad media; VD = 47.48) sobre la evaluación de la capa de rodadura. El deterioro por agregado pulido - PUL, pese a cuadruplicar en densidad superficial a la patología principal (9.09% frente a 2.16%), ejerce una influencia prácticamente despreciable en el cálculo

*Incidencias del tipo de falla vs valor deducido para la unidad de muestra 1 (UM-01)*

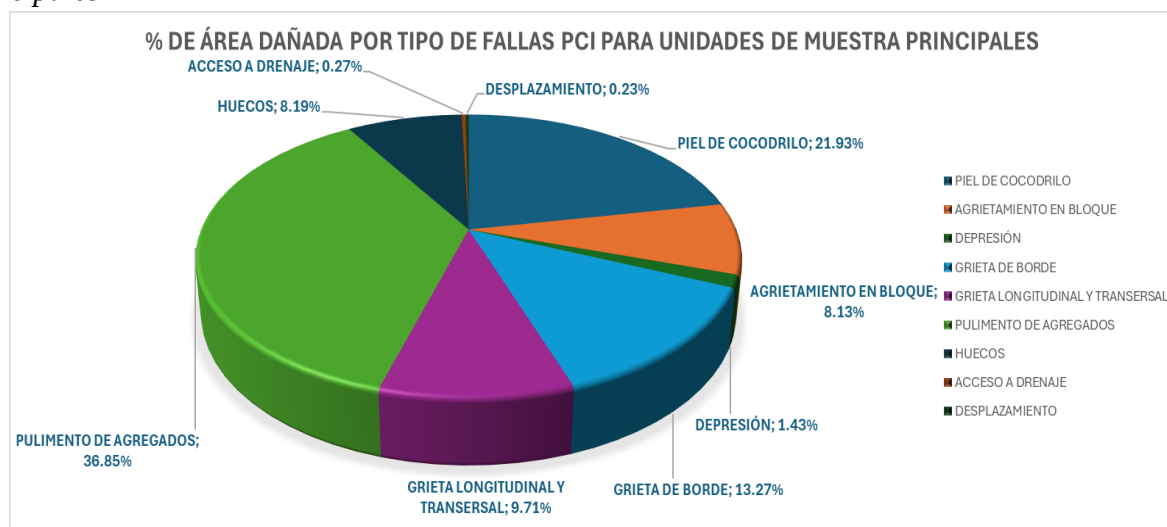
**Figura 33**

*Incidencia porcentual de las patologías PCI sobre el área afectada para unidades de muestras principales*

El análisis comparativo de la distribución porcentual del área dañada entre las unidades de muestreo principales y las adicionales permite caracterizar el comportamiento mecánico y operacional de la carretera LA-632/ San Antonio.

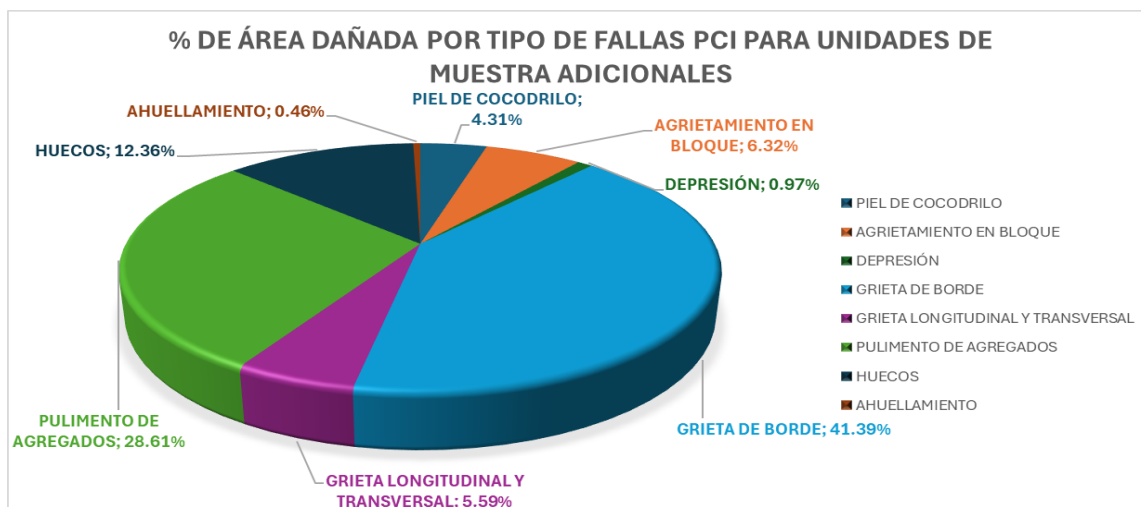
**Figura 34**

*Incidencia porcentual de las patologías PCI sobre el área afectada para unidades de muestras adicionales*

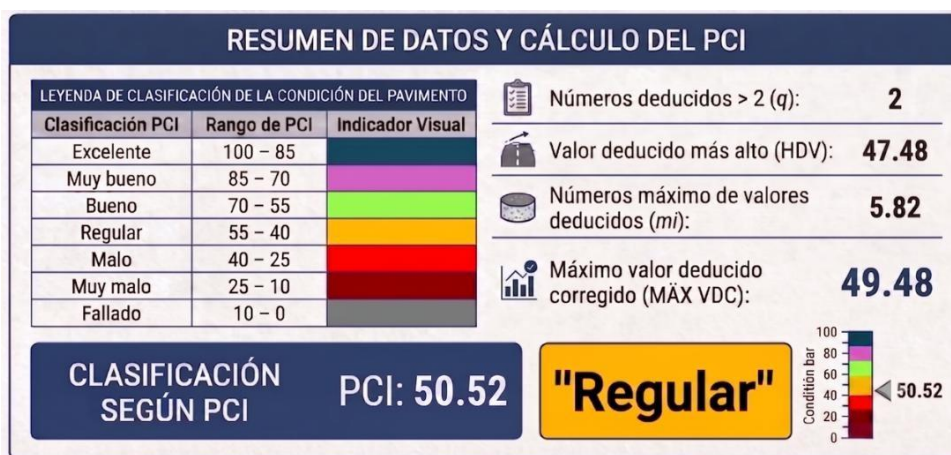
**Figura 37**

*Resumen de datos y Cálculo del PCI para la muestra 01*

De la Figura 37, El resultado numérico de 50.52 clasifica cualitativamente a la Unidad de Muestra 01 en un estado Regular.

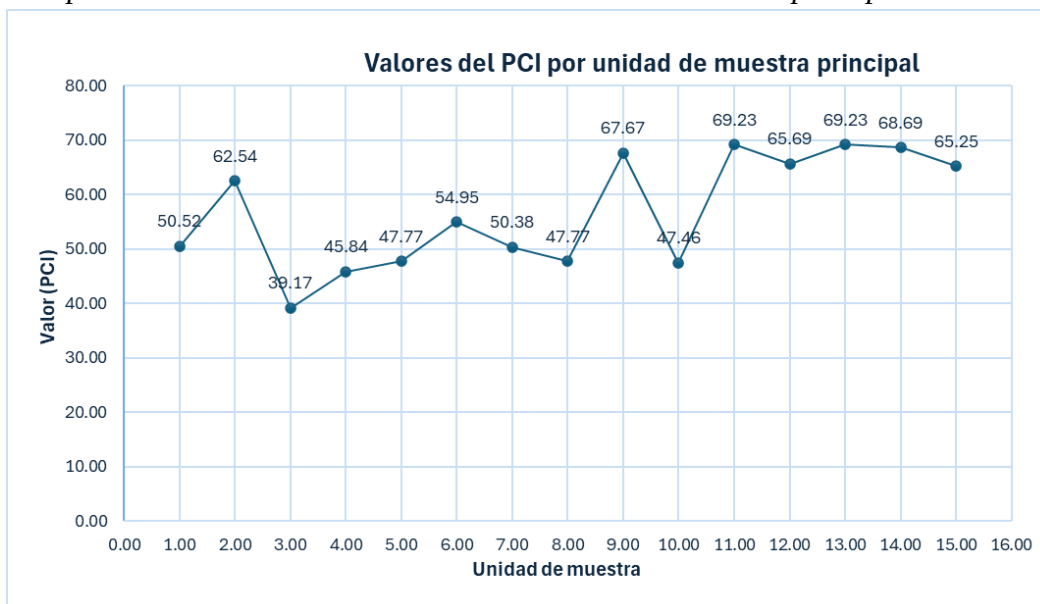
**Figura 38**

*Comportamiento del índice PCI en cada unidad de muestreo principal*

Para evaluar el estado real de la carretera LA-632/San Antonio no basta con revisar los promedios globales; es necesario contrastar las muestras principales con las adicionales, ya que ahí se observa la verdadera diferencia en el deterioro de la vía. Si evaluamos únicamente las muestras principales, el tramo da una impresión de estar bajo control. En la figura 38 existe un descenso marcado en la estación UM-03, donde el PCI cae hasta 39.17 (condición Mala); sin embargo, pasando ese punto la curva tiende a estabilizarse. En casi todo el resto de este bloque, el pavimento se mantiene flotando en un estado Regular e incluso muestra una mejoría notable a partir de la muestra UM-11, cerrando el trayecto en una Buena condición.

En la Figura 38 y 39, se ilustra la fluctuación de los valores de PCI obtenidos en cada una de las muestras principales y adicionales respectivamente.

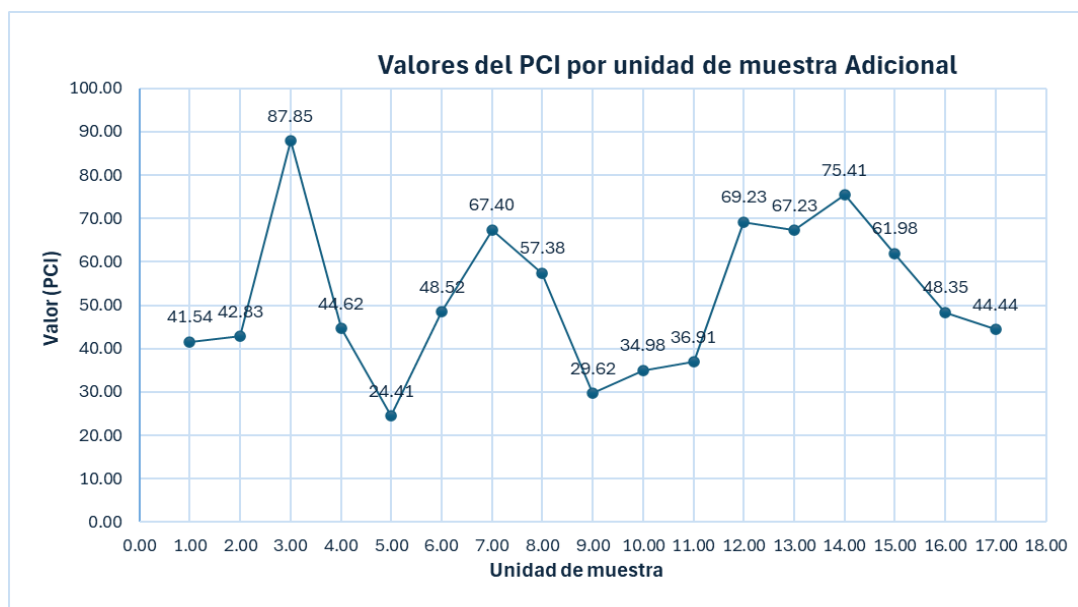
**Figura 39**

*Comportamiento del índice PCI en cada unidad de muestreo adicional*

La situación cambia por completo al analizar las muestras adicionales de la Figura 39. Como estas inspecciones se dirigieron a zonas con daños visuales evidentes, los valores de PCI muestran subidas y bajadas drásticas. El peor escenario aparece en la muestra UMAD-05 con un PCI de 24.41 y en la UMAD-09 con 29.62, quedando ambos puntos calificados en el rango de Muy Malo. Las cosas tampoco mejoran en las estaciones UMAD-10 y UMAD-11, las cuales se quedan atrapadas en valores de 34.98 y 36.91 (rango Malo). Aunque se registran excepciones muy favorables como la UMAD-03 que alcanza un nivel Excelente de 87.85, la realidad física general del tramo está dominada por deformaciones y pérdidas de soporte en los bordes de la calzada.
