# **TESIS**

**Evaluación de fallas superficiales en el pavimento flexible y planteamiento de alternativas de intervención para mejorar la condición operacional de la carretera LA-632/San Antonio, comprendida desde la carretera panamericana norte hasta el C.P. Cruz del Médano, distrito de Morrope, provincia y departamento de Lambayeque.**

**PARA OPTAR EL TÍTULO PROFESIONAL DE INGENIERO CIVIL**

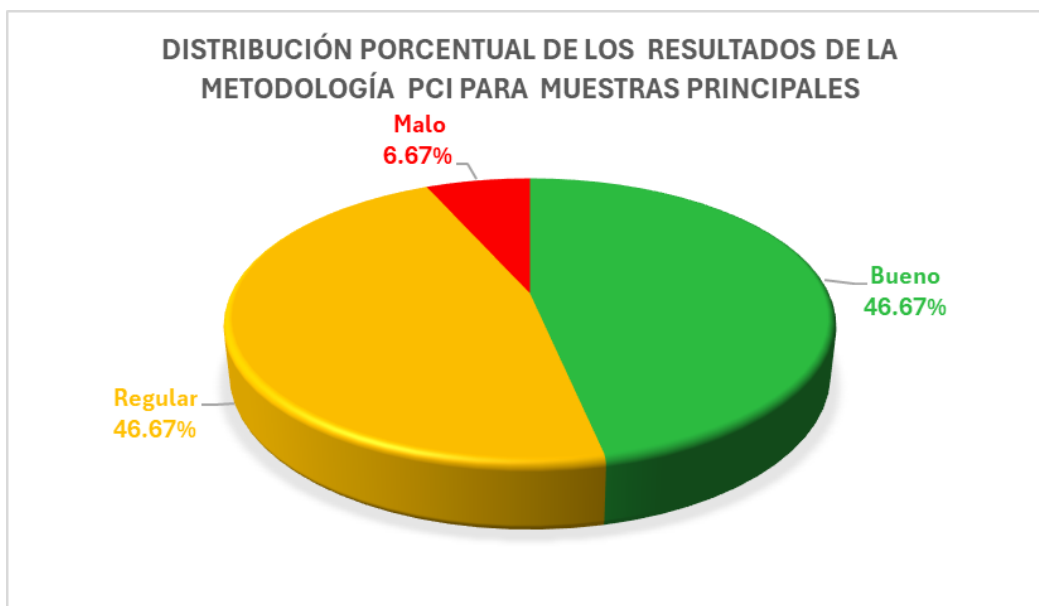
**Figura 40**

*Distribución porcentual de los resultados de la metodología PCI para muestras principales*

Evaluar los porcentajes de condición de la carretera LA-632/San Antonio nos deja claro una cosa: el estado real del pavimento cambia por completo según el tipo de inspección que se mire. En la Figura 40 están los datos de las muestras principales y ahí el escenario se concentra casi todo en apenas tres niveles. Prácticamente todo el porcentaje se parte en dos mitades iguales: un 46.67% califica como Bueno y otro 46.67% se queda en Regular, mientras que la condición Mala apenas llega al 6.67%. Con estos números a la mano, cualquiera pensaría que la estructura asfáltica se conserva fuerte y que bastaría con aplicar bacheos simples o mantenimientos de rutina.

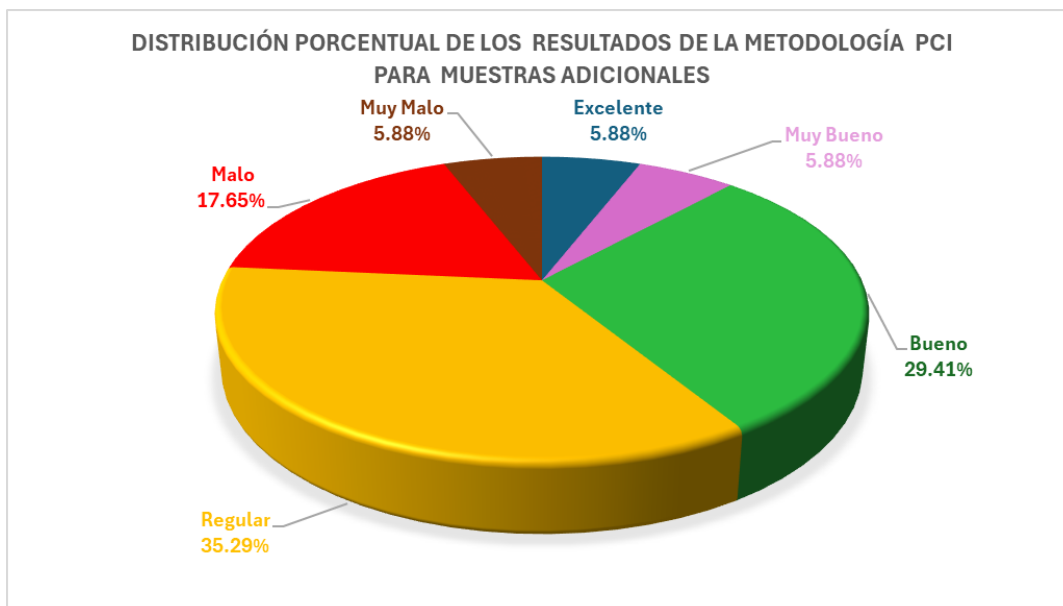
**Figura 41**

*Distribución porcentual de los resultados de la metodología PCI para muestras adicionales*

Pero esto cambia cuando analizamos la Figura 41 con las muestras adicionales. Al ser una evaluación dirigida a los puntos críticos, los resultados se dispersan en seis categorías diferentes, destapando fallas que el azar no había mapeado. Aunque los rangos Regular (35.29%) y Bueno (29.41%) siguen sumando bastantes kilómetros, la zona del colapso estructural crece de forma preocupante. Los sectores en estado Malo suben al 17.65% y aparece un 5.88% catalogado como Muy Malo. En la otra esquina del gráfico también saltan sorpresas positivas: tramos que están casi intactos y arrojan un 5.88% Muy Bueno junto a un 5.88% Excelente.

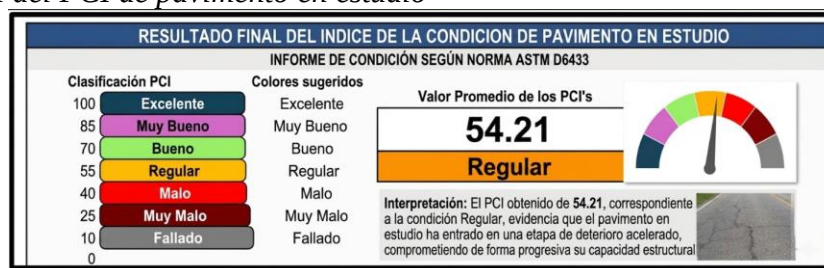
**Figura 42**

*Resultado final del PCI de pavimento en estudio*

Al terminar la ponderación de todo el proyecto, la carretera LA-632/San Antonio alcanza un PCI definitivo de 54.21. Como se aprecia claramente en el indicador gráfico de la Figura 42, este valor sitúa a la calzada dentro de la clasificación de Regular. En términos prácticos de

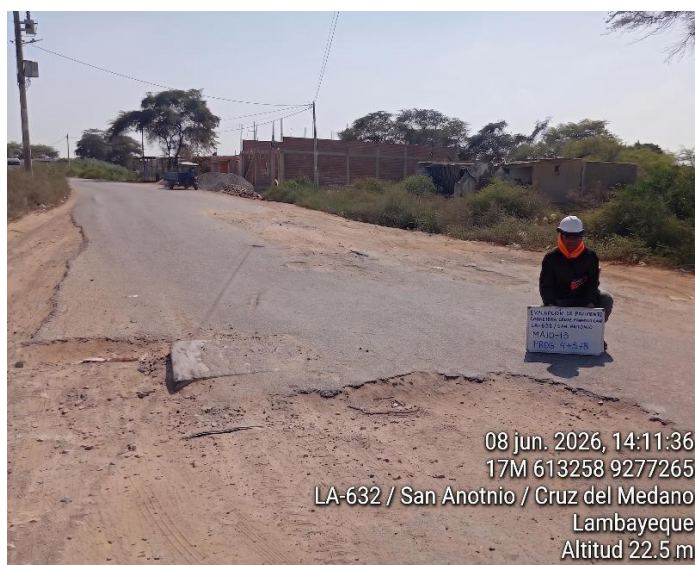
### Figura 43

*Estado actual de la calzada km 4+378*

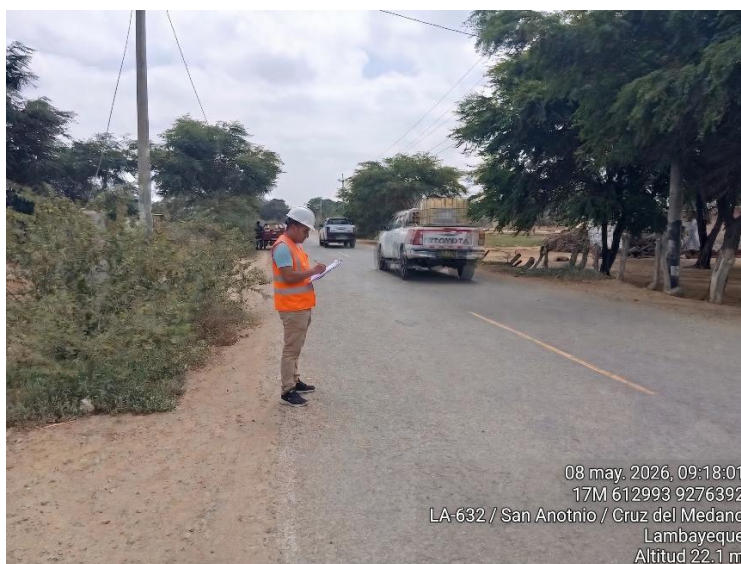
#### **Figura 44**

El conteo abarcó una semana completa, desde el 04 hasta el 10 de mayo de 2026. La toma de datos se ubicó en la estación E-01 (km 3+200, sector Arbolsol) (ver Figura 44), un punto que garantiza una muestra representativa del flujo. Se trabajó en turnos de 12 horas por día registrando ambos sentidos de circulación (Este y Oeste). Todo el apunte se hizo de forma manual empleando los formatos del Ministerio de Transportes y Comunicaciones (ver planillas en la sección de Anexo 7).

*Estación E-01 Arbolsol km 3+200*

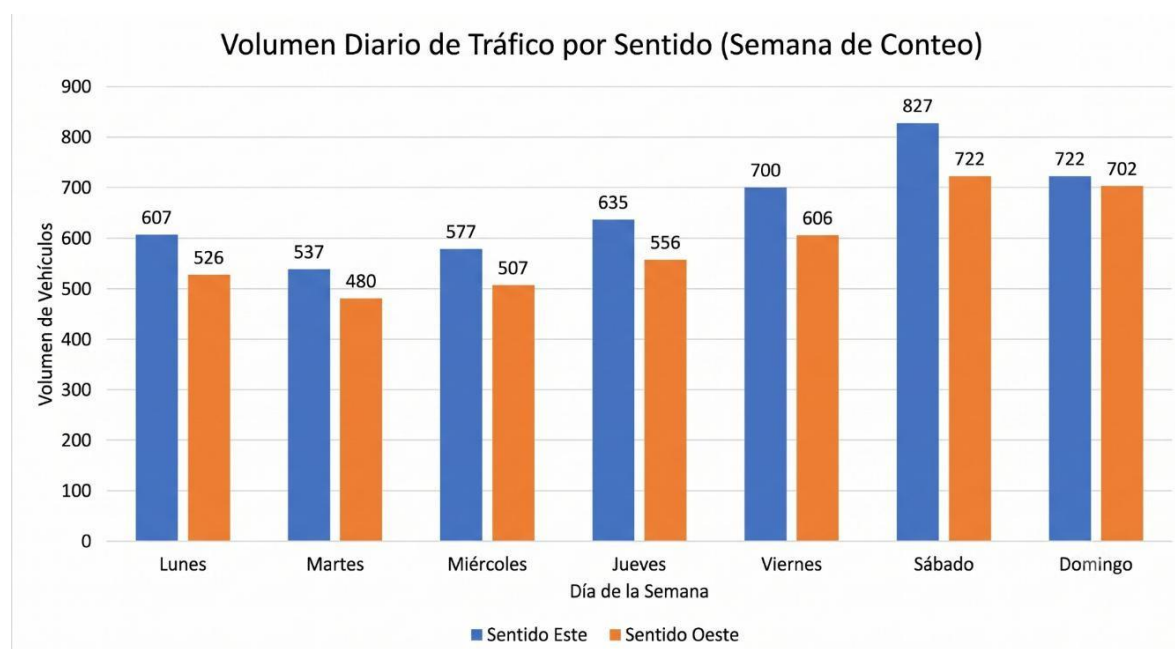
**Figura 46**

Al revisar los totales presentados en la Figura 46, apreciamos que la cantidad de vehículos diarios presenta variaciones a lo largo de la semana. El pico máximo se dio el sábado (1549 vehículos) y la menor carga se registró el martes (1017 vehículos).

*Volumen diario de tráfico por sentido (semana de conteo)*

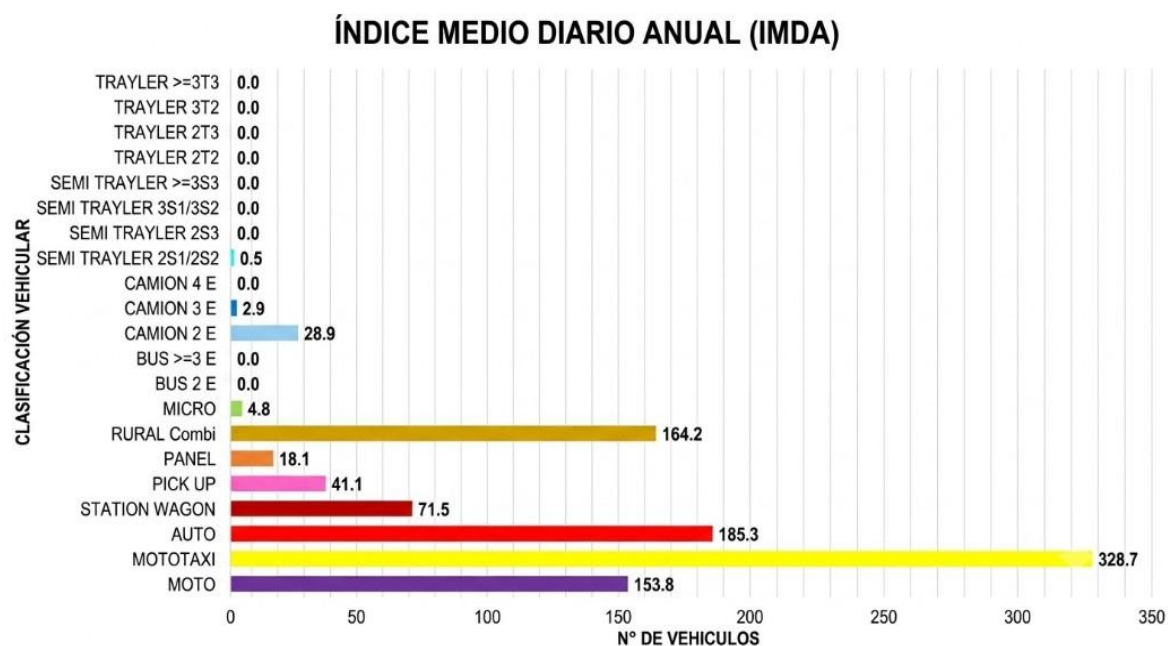
**Figura 47**

Por otro lado, la composición del flujo vehicular está dominada por unidades ligeras, tal como se ilustra en la Figura 47. Estos vehículos menores suman 962 de los 1000 que conforman el IMDA total. Dentro de este grupo, resalta el uso intensivo de mototaxis (328.7 veh/día) y motocicletas (153.8 veh/día). Este alto volumen vehicular se explica por la presencia de dos instituciones educativas en el tramo evaluado (el colegio primario-secundario San Antonio Arbolsol y un centro de educación inicial), lo que genera un constante traslado diario de escolares. Asimismo, se registra una fuerte presencia de combis rurales (164.2 veh/día), debido a que esta carretera es la única ruta disponible para el servicio de transporte público de pasajeros

*Índice medio diario anual (IMD'A)*

Finalmente, la composición vehicular evidencia que el transporte pesado representa apenas el 3.8% del flujo total. Desde el punto de vista del comportamiento estructural de pavimentos flexibles, este bajo volumen de ejes de carga indica que las fallas superficiales evaluadas (que resultaron en un PCI de 54.21) no obedecen principalmente a un exceso de fatiga por tránsito vehicular, lo que sugiere la incidencia de factores externos en el desgaste de la vía.

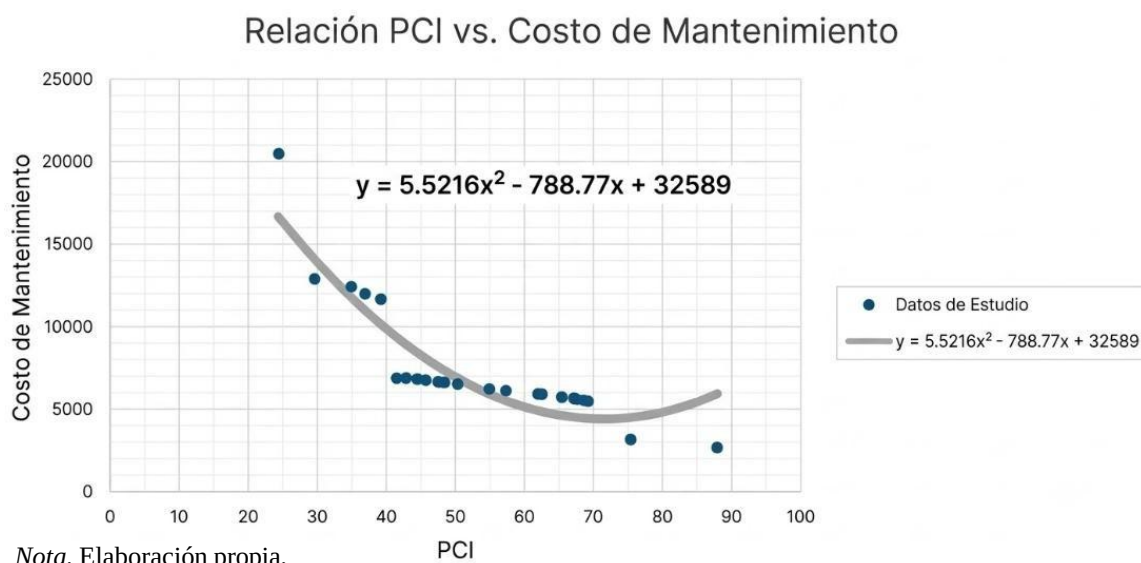
**Figura 48**

Al analizar la dispersión de los puntos en la gráfica (Figura 48), el comportamiento de la unidad UMAD-05 valida de manera física la tendencia del modelo. Este sector registró un PCI crítico de 24.41, situándolo en la categoría de Muy Malo, lo que causó que su costo estimado para los 35.00 metros de longitud se elevara hasta los S/ 20,500.00. La concentración de fallas severas como huecos y depresiones en esta progresiva obliga a demoler y reconstruir la vía en dicho sector, partidas que resultan muchísimo más caras que los tratamientos superficiales de grietas o pulimentos de agregados predominantes en los tramos con PCI alto.

*Curva de regresión cuadrática para el costo de intervención según PCI*

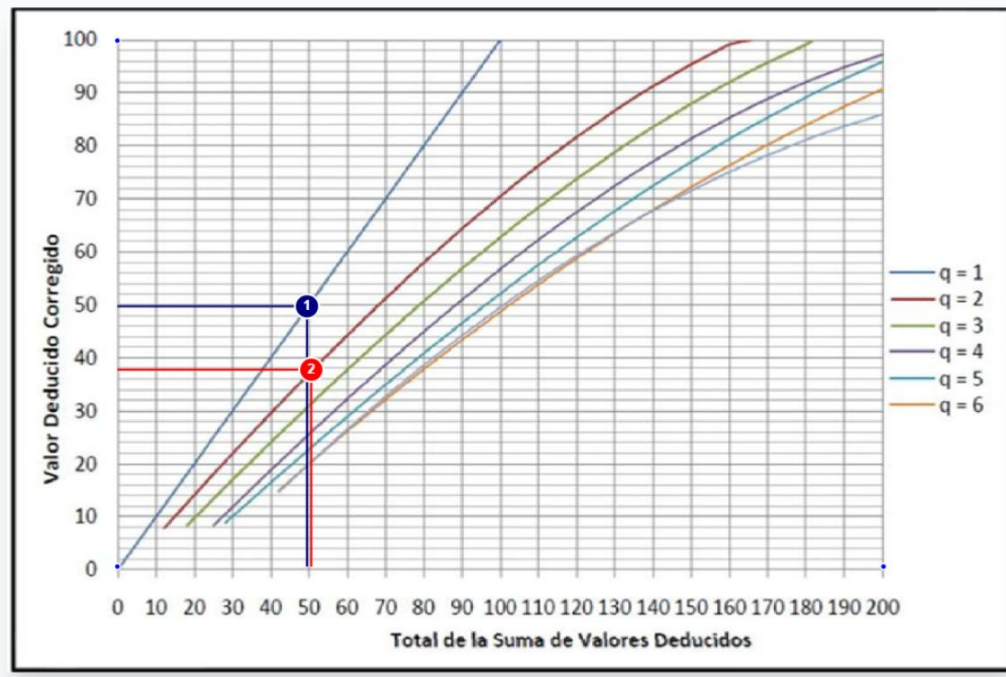
Ábaco de valores deductivos y curva CDV marcados para – UM-01.

**Determinación del Máximo Valor Deducido Corregido (CDV) PARA LA UM-01**

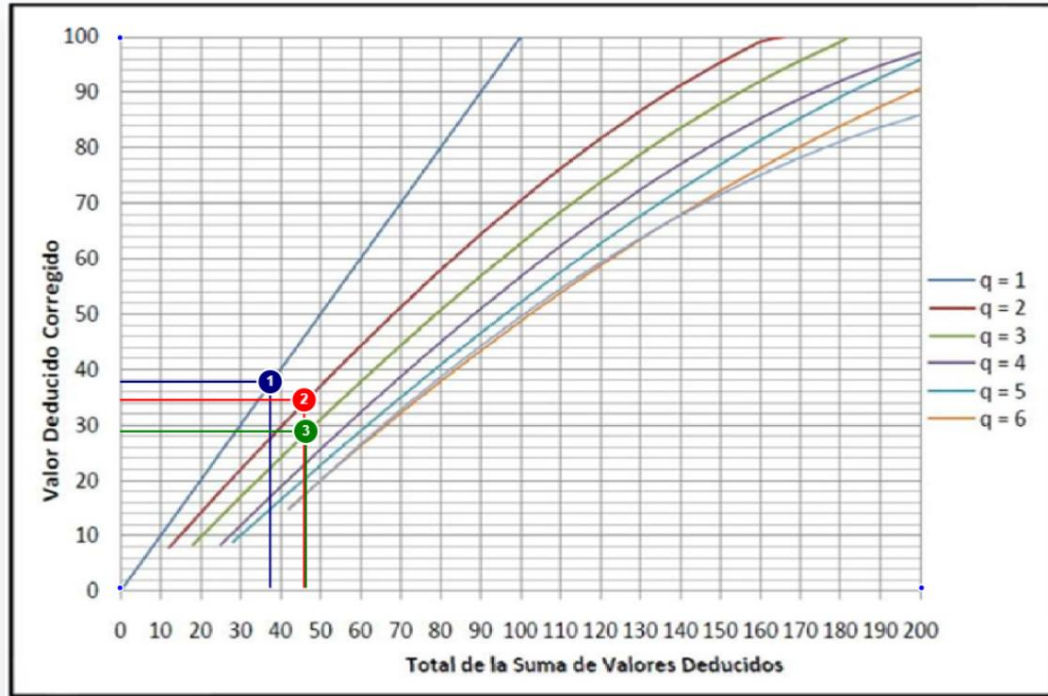
Ábaco de valores deductivos y curva CDV marcados para – UM-02.

**Determinación del Máximo Valor Deducido Corregido (CDV) PARA LA UM-02**

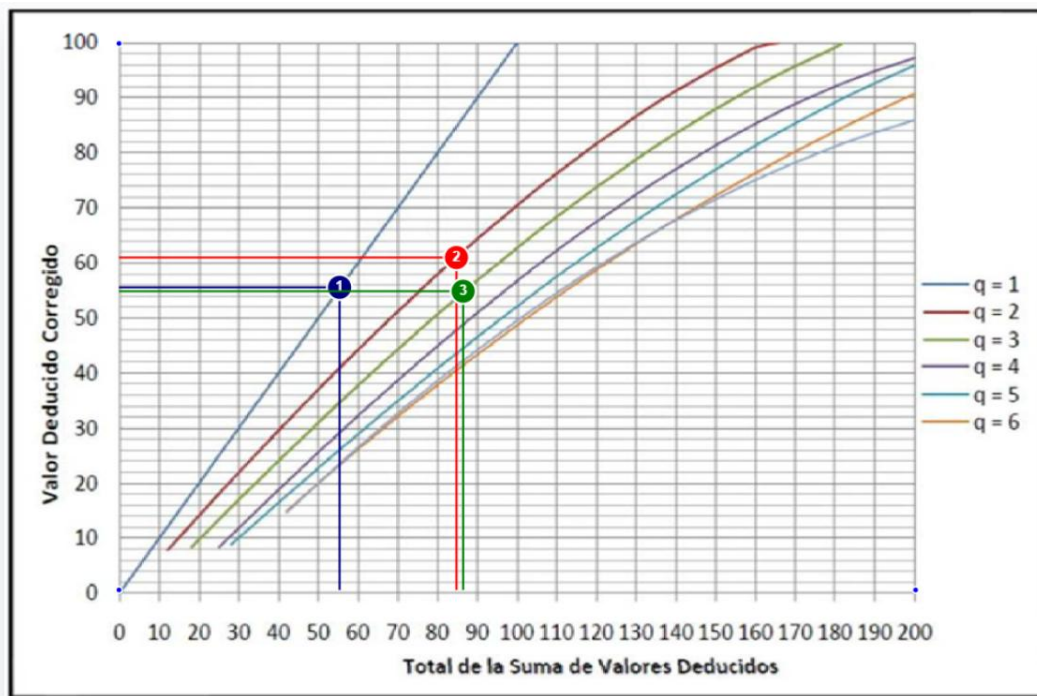
Ábaco de valores deductivos y curva CDV marcados para – UM-03.

#### Determinación del Máximo Valor Deducido Corregido (CDV) PARA LA UM-03

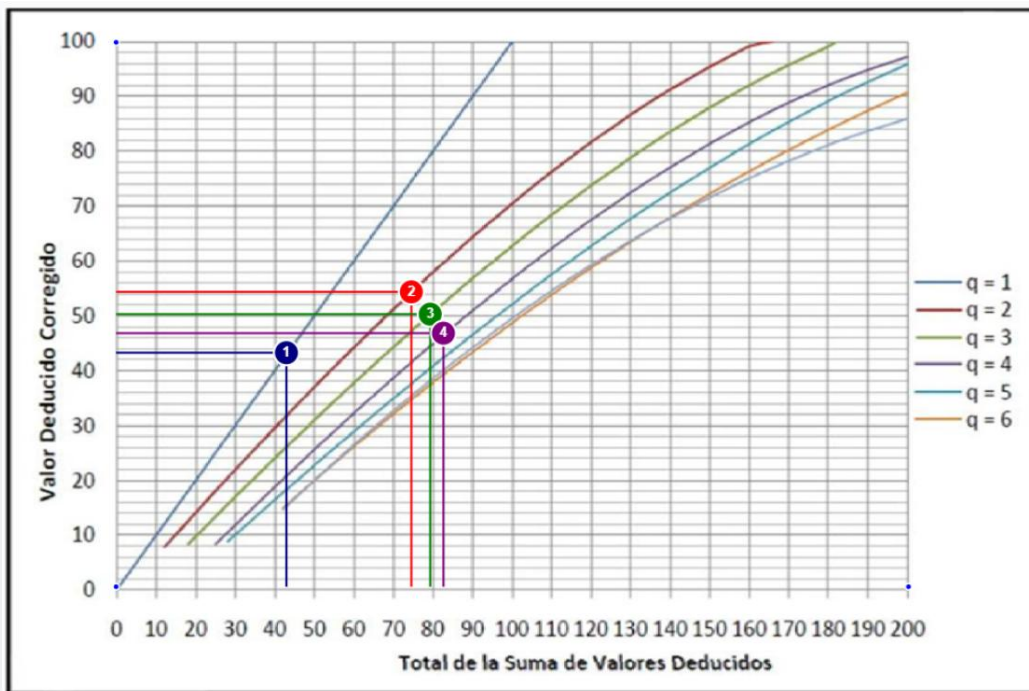
Ábaco de valores deductivos y curva CDV marcados para – UM-04.

#### Determinación del Máximo Valor Deducido Corregido (CDV) PARA LA UM-04

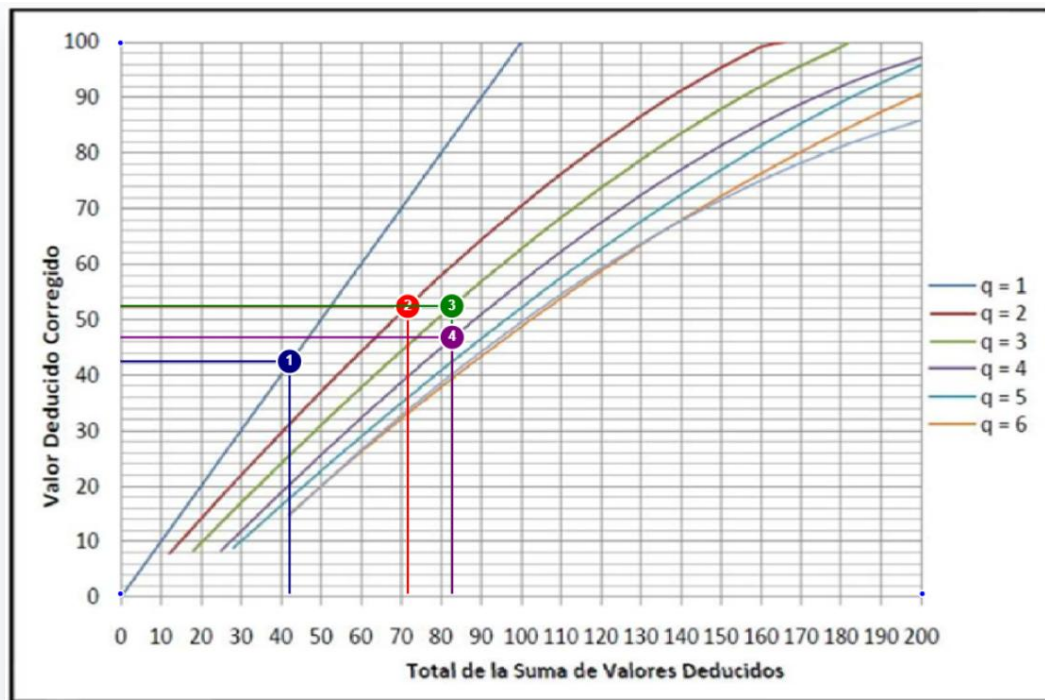
Ábaco de valores deductivos y curva CDV marcados para – UM-05.

#### Determinación del Máximo Valor Deducido Corregido (CDV) PARA LA UM-05

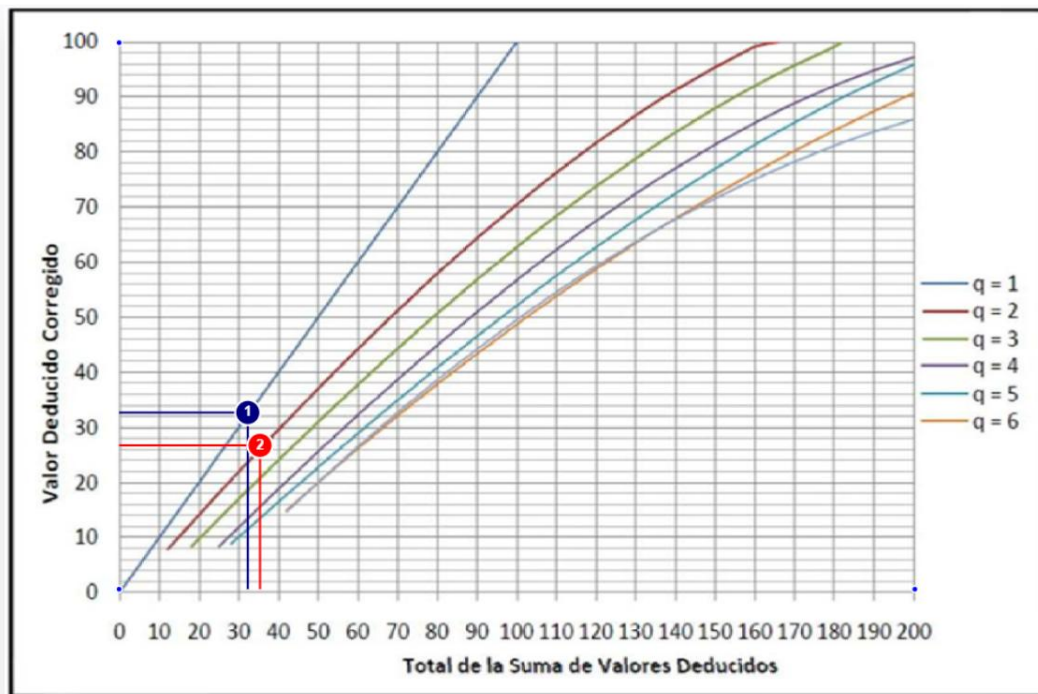
Ábaco de valores deductivos y curva CDV marcados para – UM-06.

#### Determinación del Máximo Valor Deducido Corregido (CDV) PARA LA UM-06

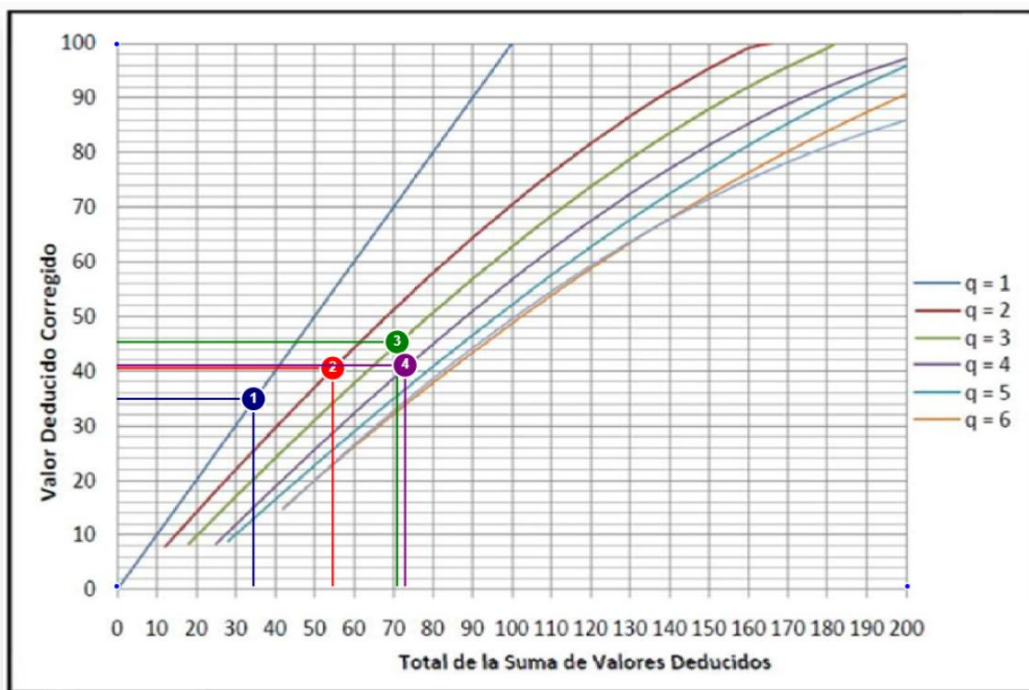
Ábaco de valores deductivos y curva CDV marcados para – UM-07.

#### Determinación del Máximo Valor Deducido Corregido (CDV) PARA LA UM-07

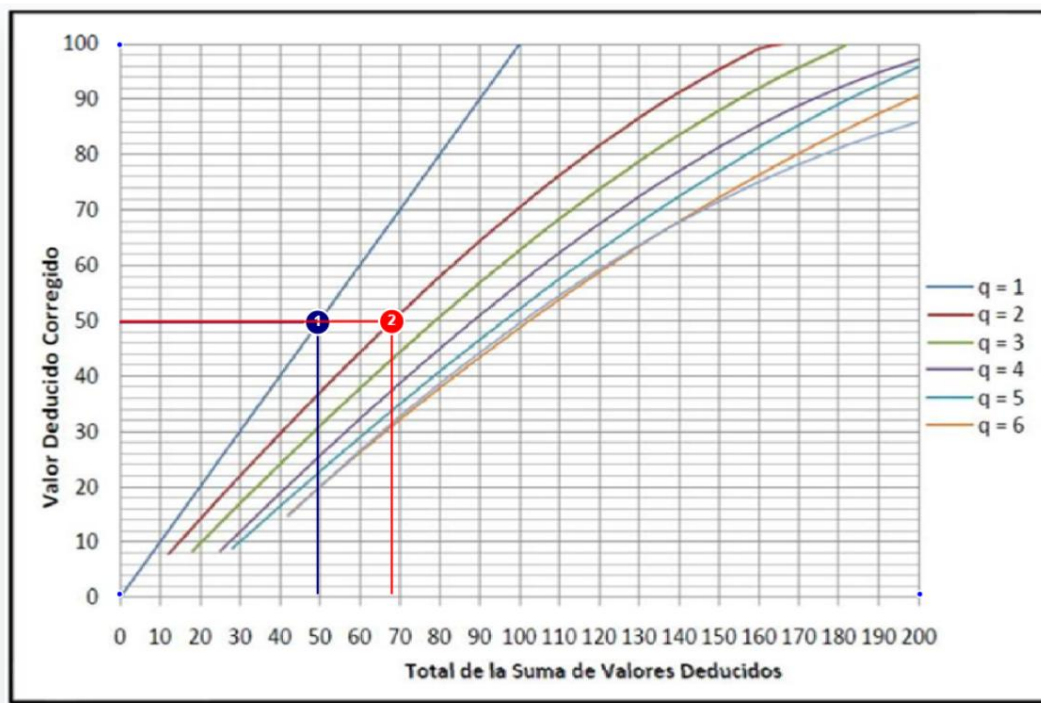
Ábaco de valores deductivos y curva CDV marcados para – UM-08.

**Determinación del Máximo Valor Deducido Corregido (CDV) PARA LA UM-08**

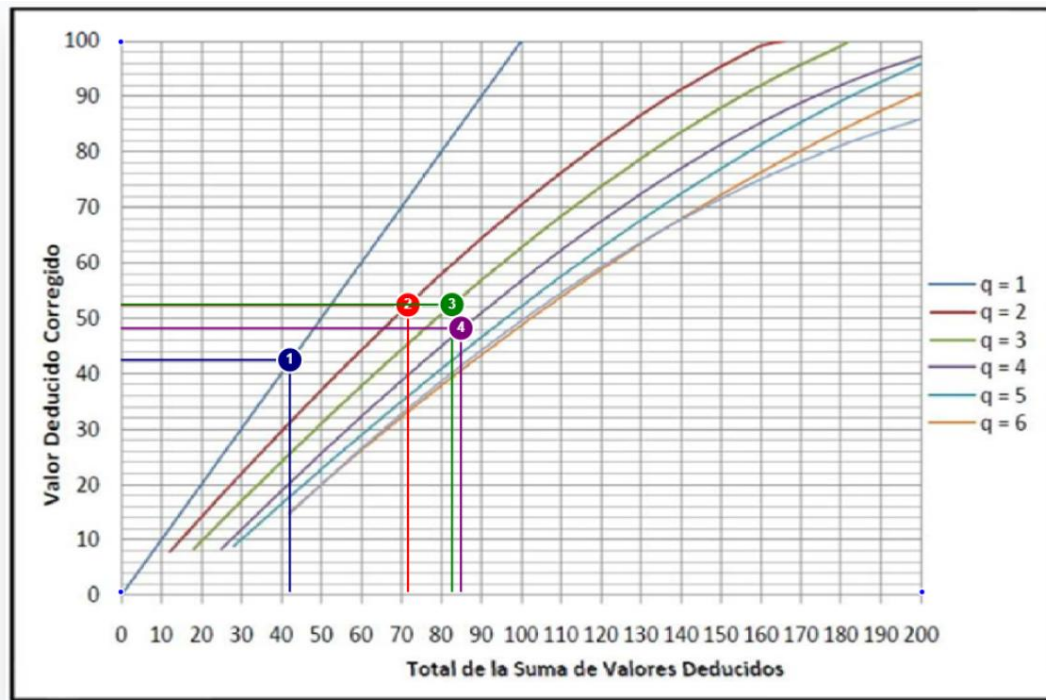
Ábaco de valores deductivos y curva CDV marcados para – UM-09.

**Determinación del Máximo Valor Deducido Corregido (CDV) PARA LA UM-09**

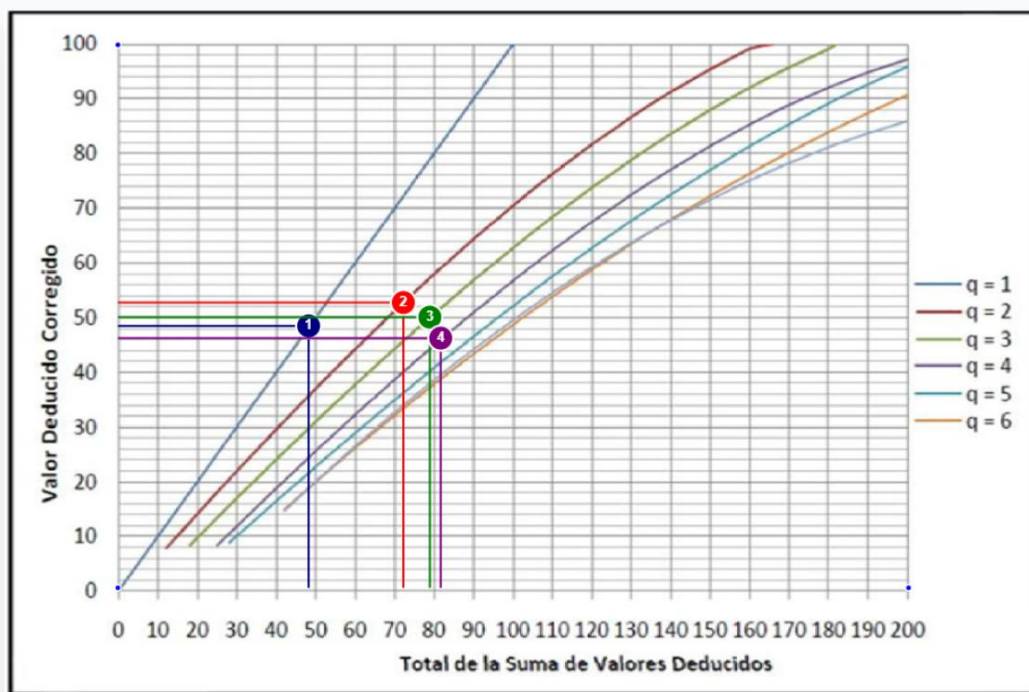
Ábaco de valores deductivos y curva CDV marcados para – UM-10.

#### Determinación del Máximo Valor Deducido Corregido (CDV) PARA LA UM-10

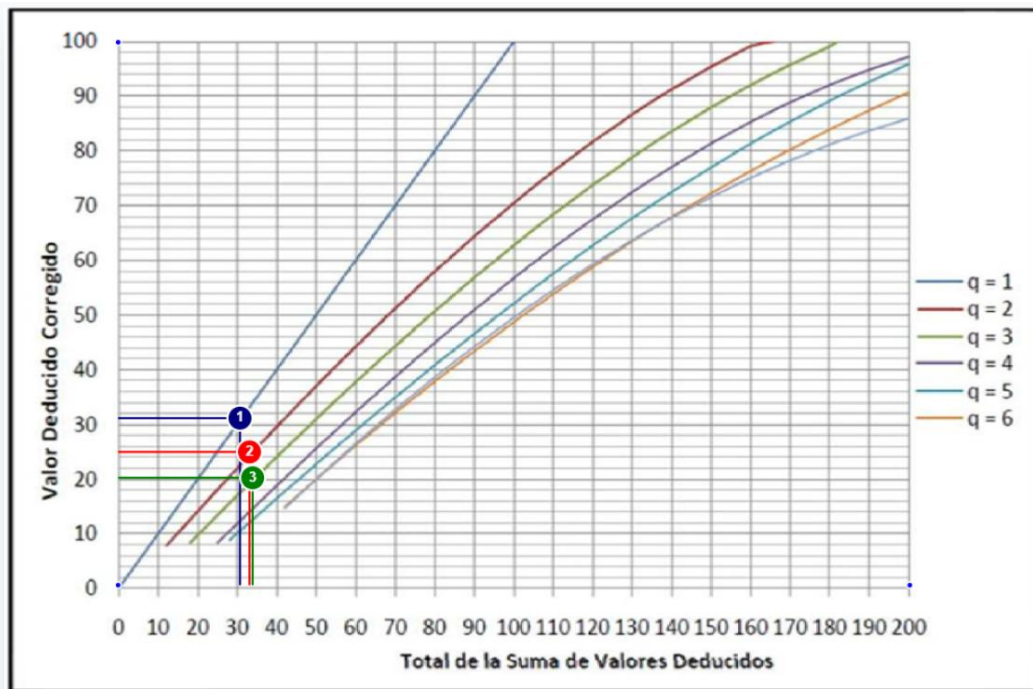
Ábaco de valores deductivos y curva CDV marcados para – UM-11.

**Determinación del Máximo Valor Deducido Corregido (CDV) PARA LA UM-11**

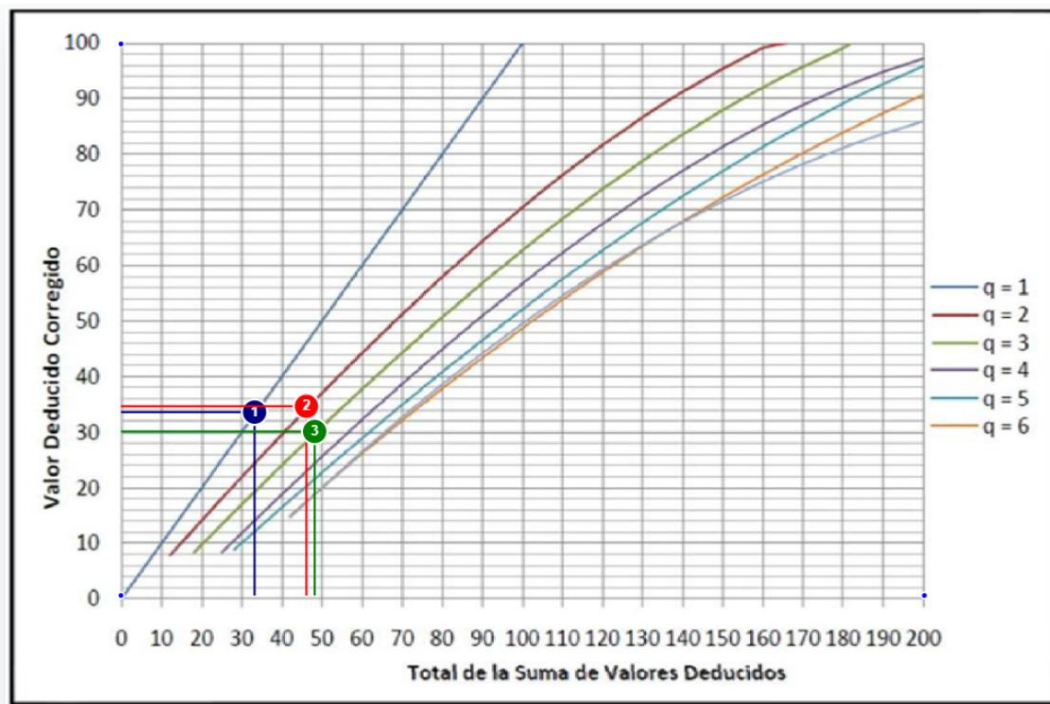
Ábaco de valores deductivos y curva CDV marcados para – UM-12.

#### Determinación del Máximo Valor Deducido Corregido (CDV) PARA LA UM-12

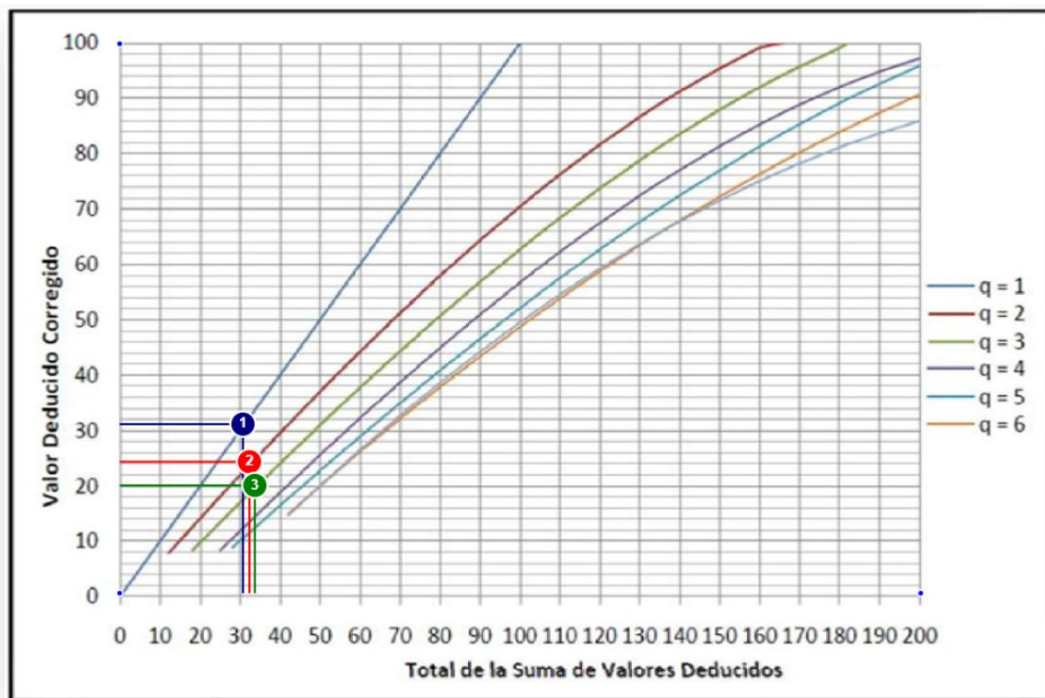
Ábaco de valores deductivos y curva CDV marcados para – UM-13.

#### Determinación del Máximo Valor Deducido Corregido (CDV) PARA LA UM-13

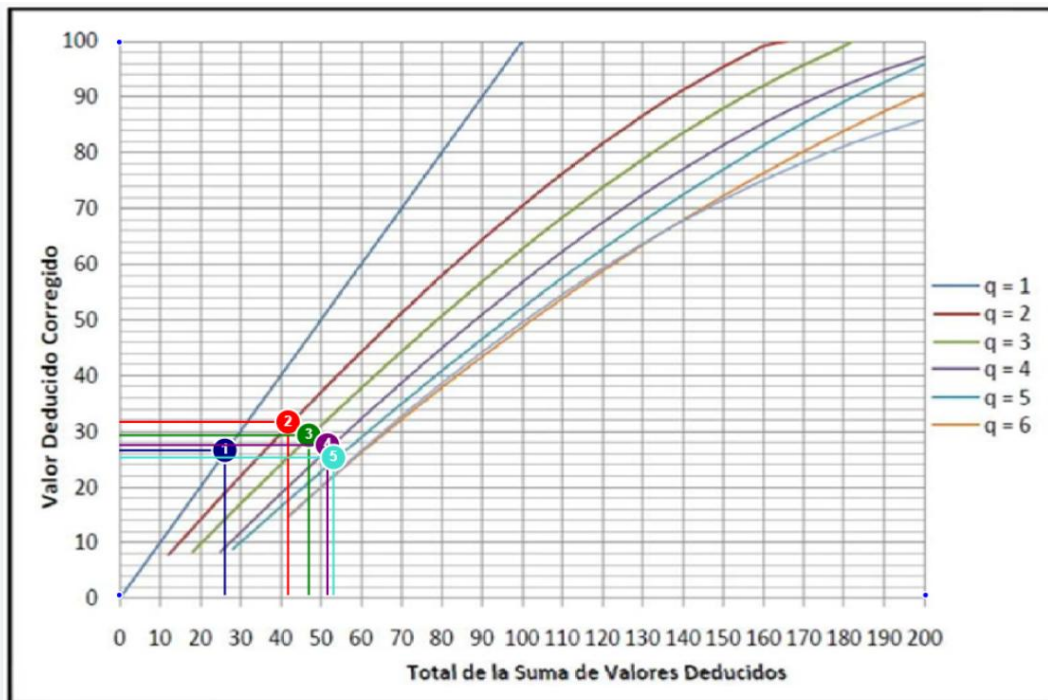
Ábaco de valores deductivos y curva CDV marcados para – UM-14.

**Determinación del Máximo Valor Deducido Corregido (CDV) PARA LA UM-14**

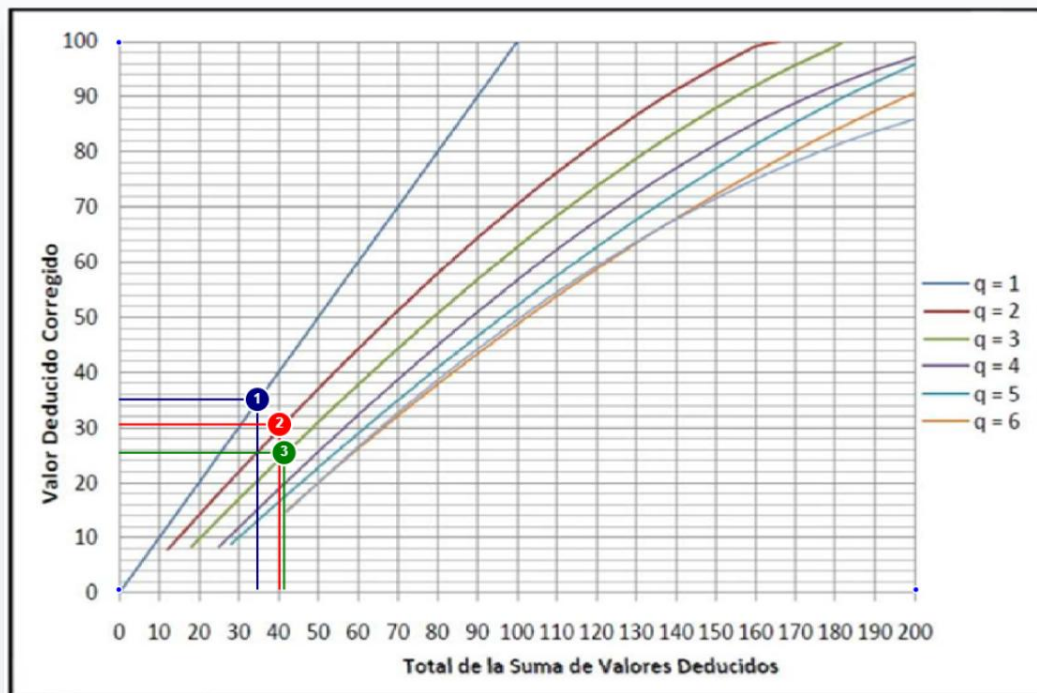
Ábaco de valores deductivos y curva CDV marcados para – UM-15.

**Determinación del Máximo Valor Deducido Corregido (CDV) PARA LA UM-15**

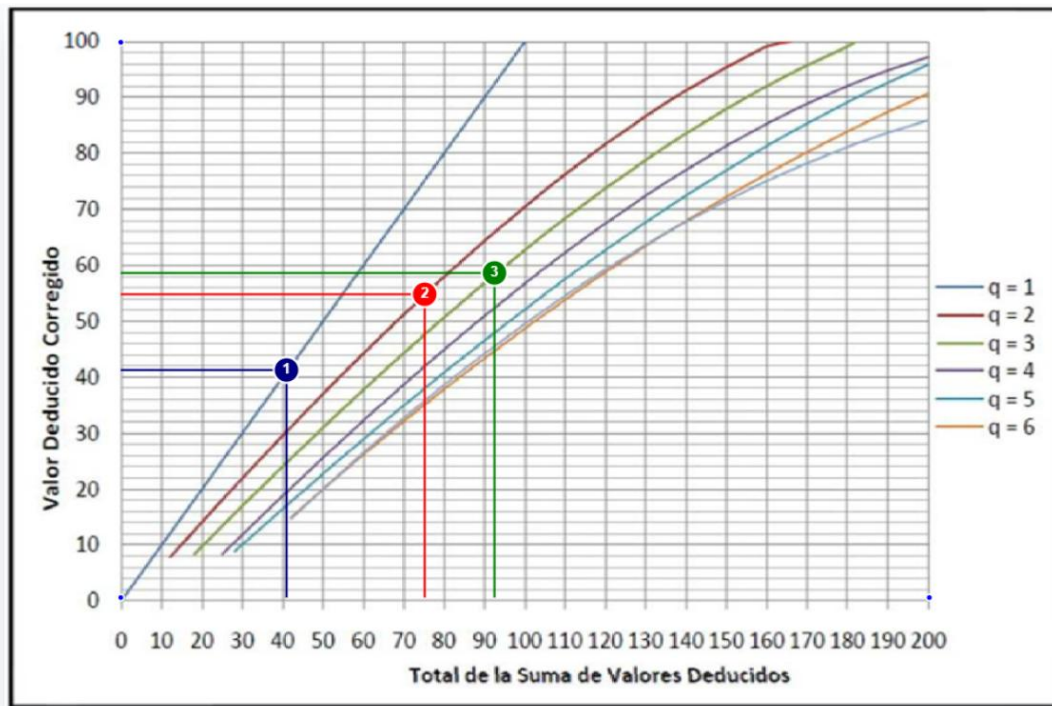
Ábaco de valores deductivos y curva CDV marcados para – UMAD-01.

#### Determinación del Máximo Valor Deducido Corregido (CDV) PARA LA UMAD-01

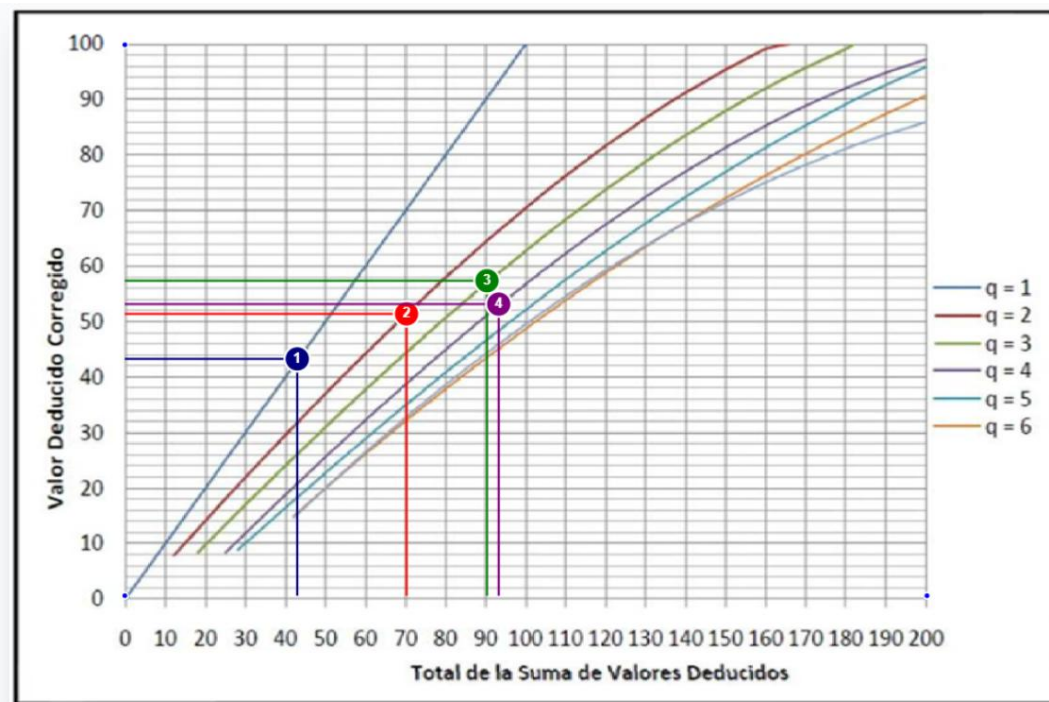
Ábaco de valores deductivos y curva CDV marcados para – UMAD-02.

#### Determinación del Máximo Valor Deducido Corregido (CDV) PARA LA UMAD-02

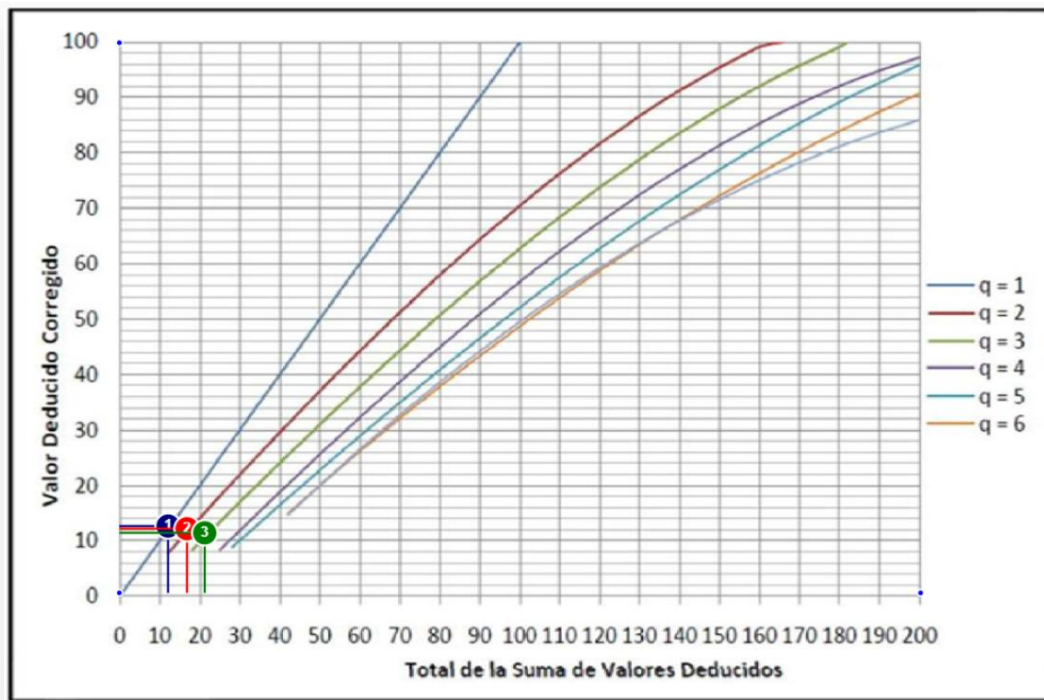
Ábaco de valores deductivos y curva CDV marcados para – UMAD-03.

#### Determinación del Máximo Valor Deducido Corregido (CDV) PARA LA UMAD-03

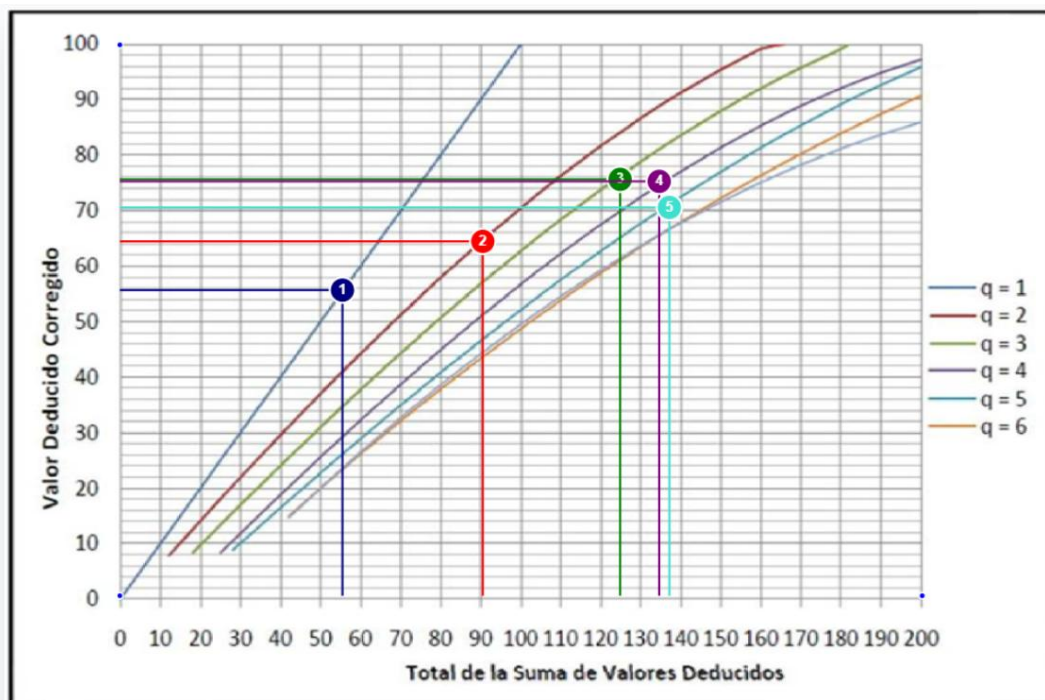
Ábaco de valores deductivos y curva CDV marcados para – UMAD-05.

#### Determinación del Máximo Valor Deducido Corregido (CDV) PARA LA UMAD-05

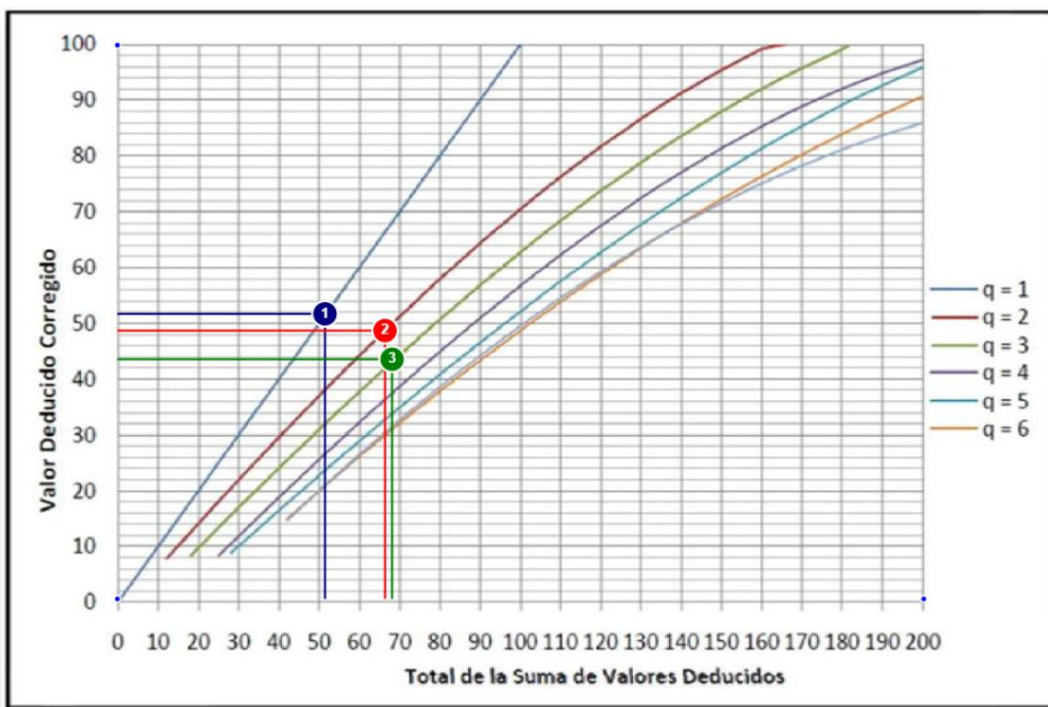
Ábaco de valores deductivos y curva CDV marcados para – UMAD-06.

#### Determinación del Máximo Valor Deducido Corregido (CDV) PARA LA UMAD-06

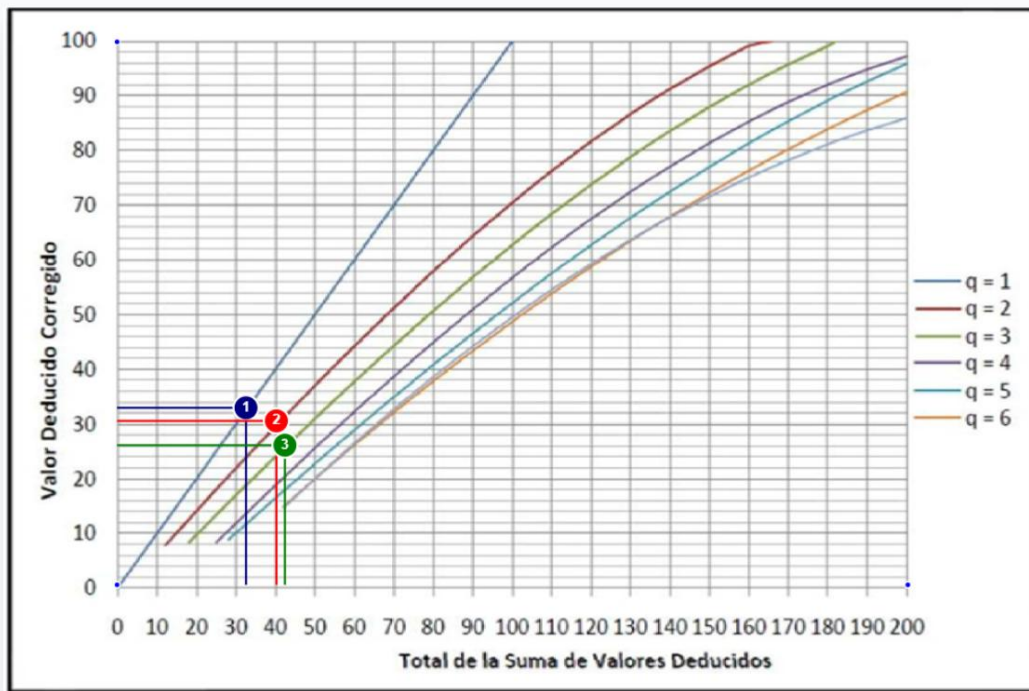
Ábaco de valores deductivos y curva CDV marcados para – UMAD-07.

#### Determinación del Máximo Valor Deducido Corregido (CDV) PARA LA UMAD-07

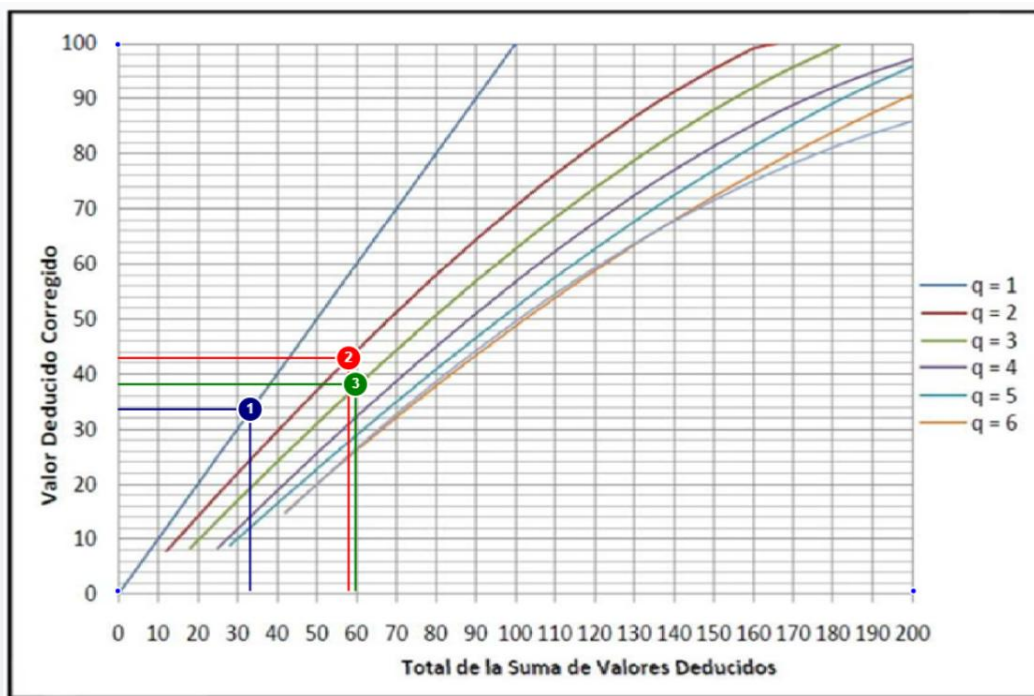
Ábaco de valores deductivos y curva CDV marcados para – UMAD-08.

#### Determinación del Máximo Valor Deducido Corregido (CDV) PARA LA UMAD-08
