# **TESIS**

**Evaluación de fallas superficiales en el pavimento flexible y planteamiento de alternativas de intervención para mejorar la condición operacional de la carretera LA-632/San Antonio, comprendida desde la carretera panamericana norte hasta el C.P. Cruz del Médano, distrito de Morrope, provincia y departamento de Lambayeque.**

**PARA OPTAR EL TÍTULO PROFESIONAL DE INGENIERO CIVIL**

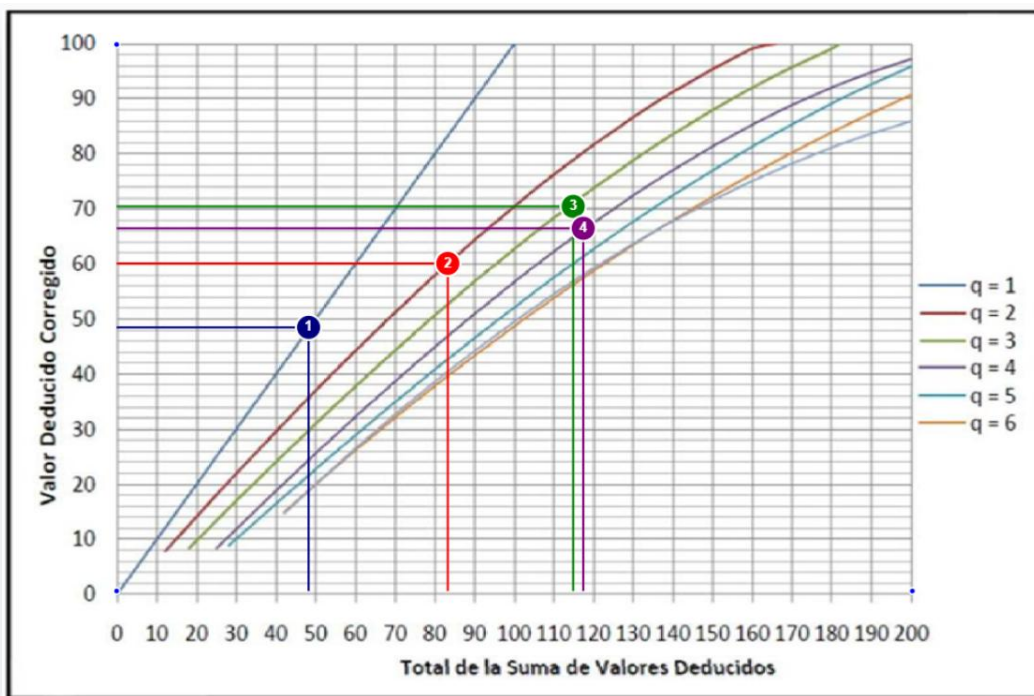
Ábaco de valores deductivos y curva CDV marcados para – UMAD-09.

#### Determinación del Máximo Valor Deducido Corregido (CDV) PARA LA UMAD-09

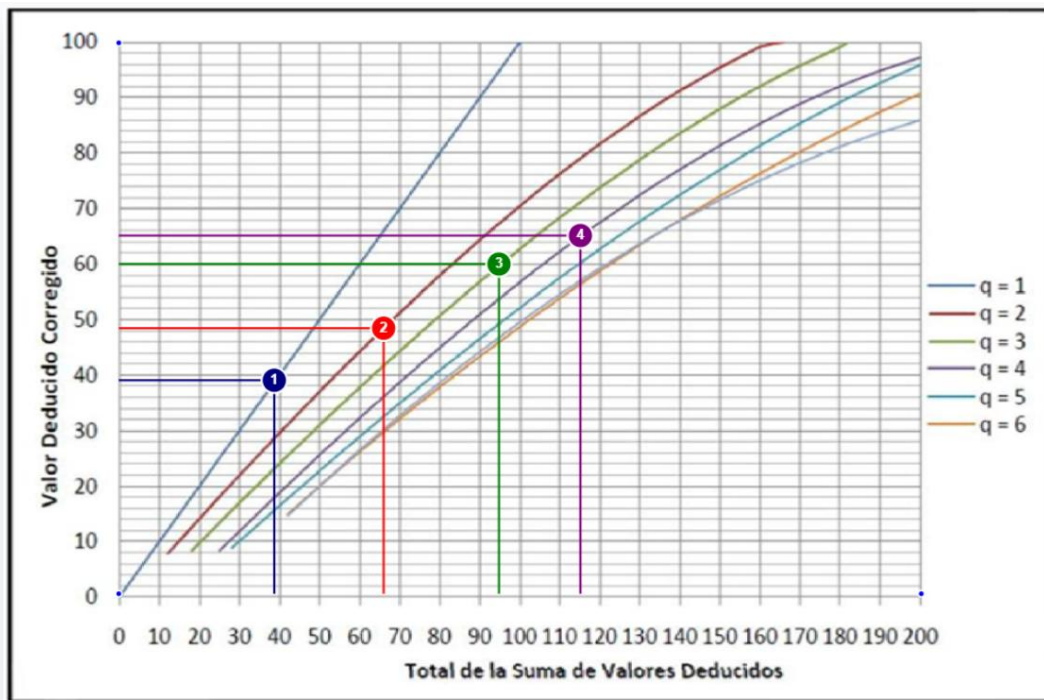
Ábaco de valores deductivos y curva CDV marcados para – UMAD-10.

#### Determinación del Máximo Valor Deducido Corregido (CDV) PARA LA UMAD-10

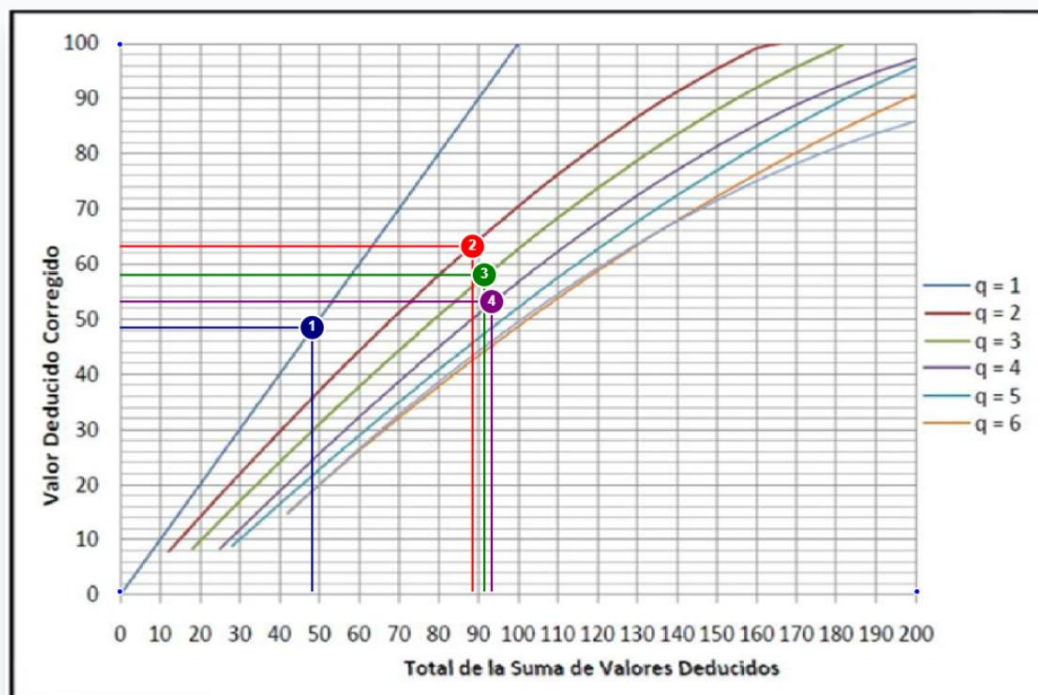
Ábaco de valores deductivos y curva CDV marcados para – UMAD-11.

#### Determinación del Máximo Valor Deducido Corregido (CDV) PARA LA UMAD-11

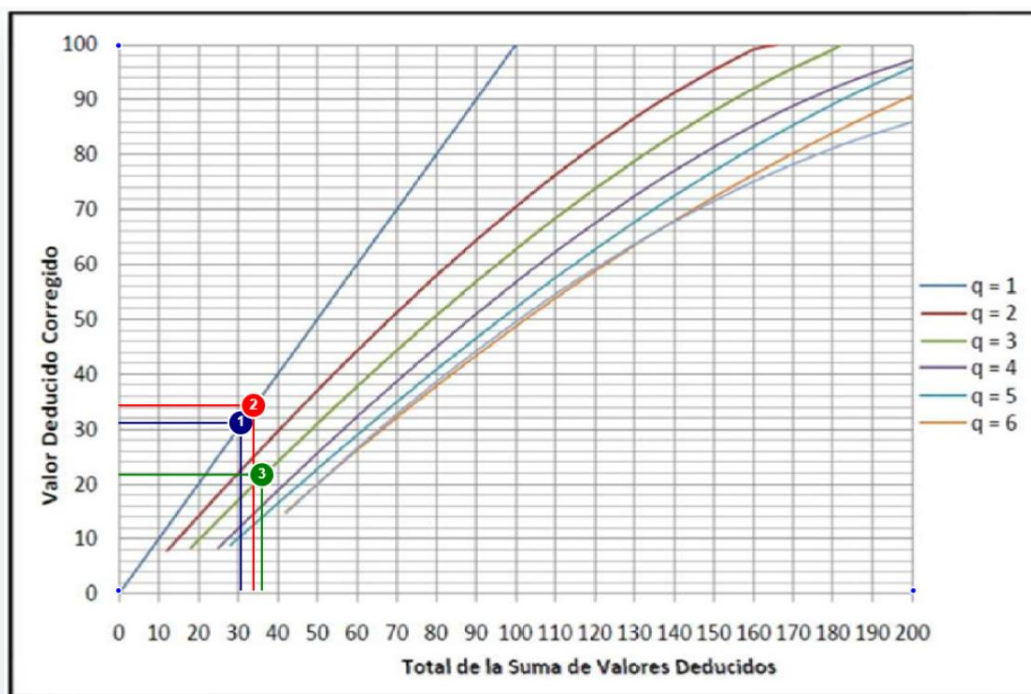
Ábaco de valores deductivos y curva CDV marcados para – UMAD-12.

#### Determinación del Máximo Valor Deducido Corregido (CDV) PARA LA UMAD-12

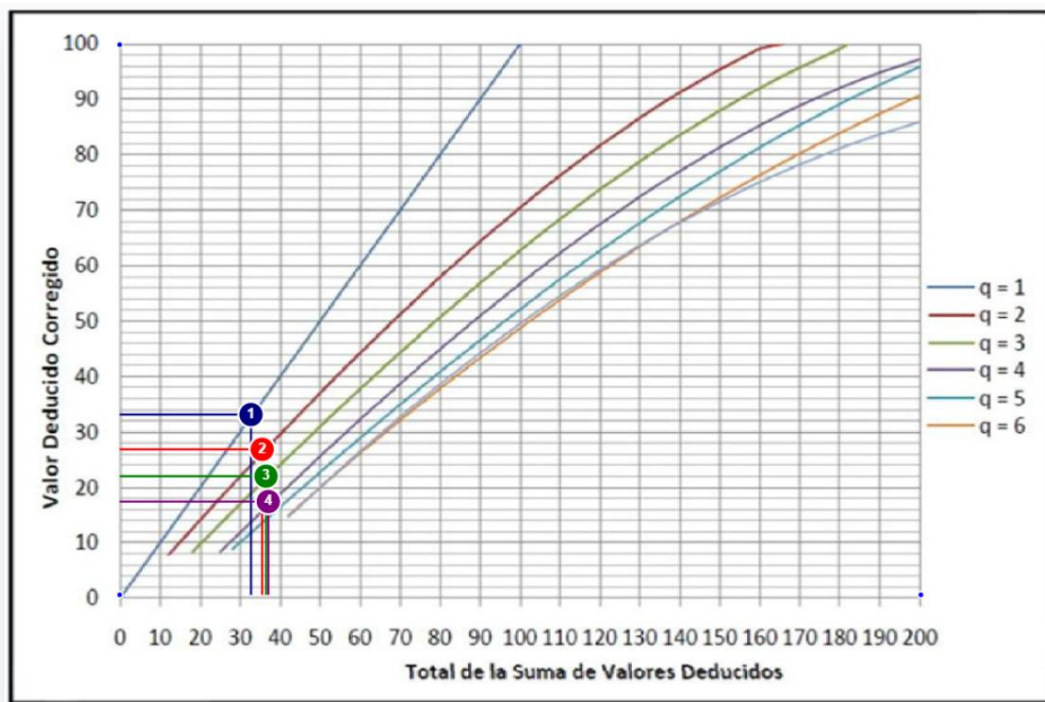
Ábaco de valores deductivos y curva CDV marcados para – UMAD-13.

#### Determinación del Máximo Valor Deducido Corregido (CDV) PARA LA UMAD-13

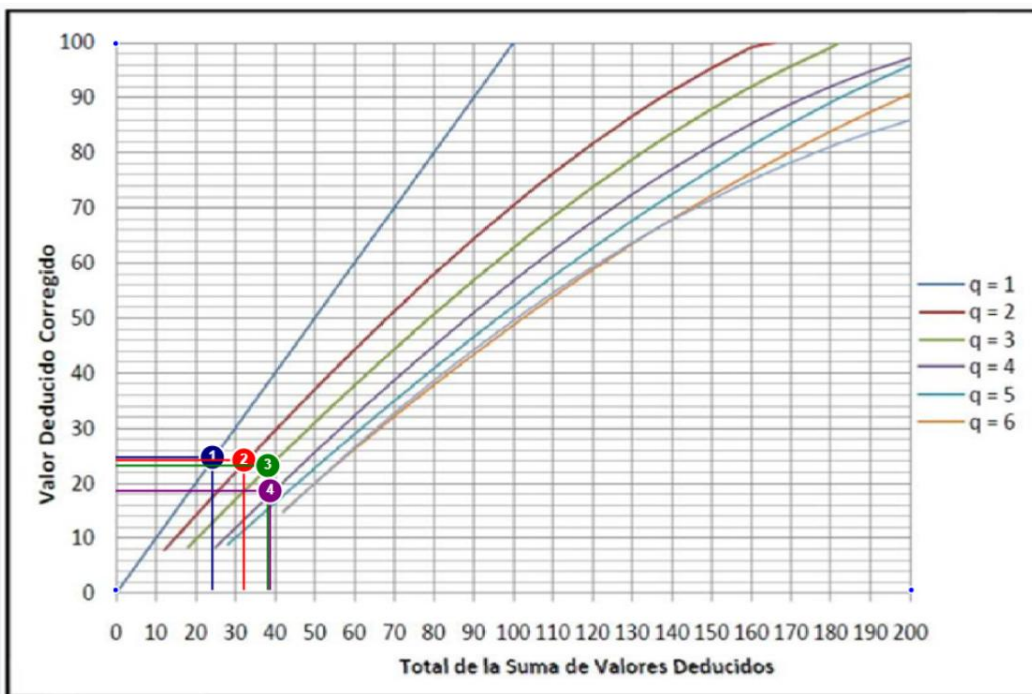
Ábaco de valores deductivos y curva CDV marcados para – UMAD-14.

#### Determinación del Máximo Valor Deducido Corregido (CDV) PARA LA UMAD-14

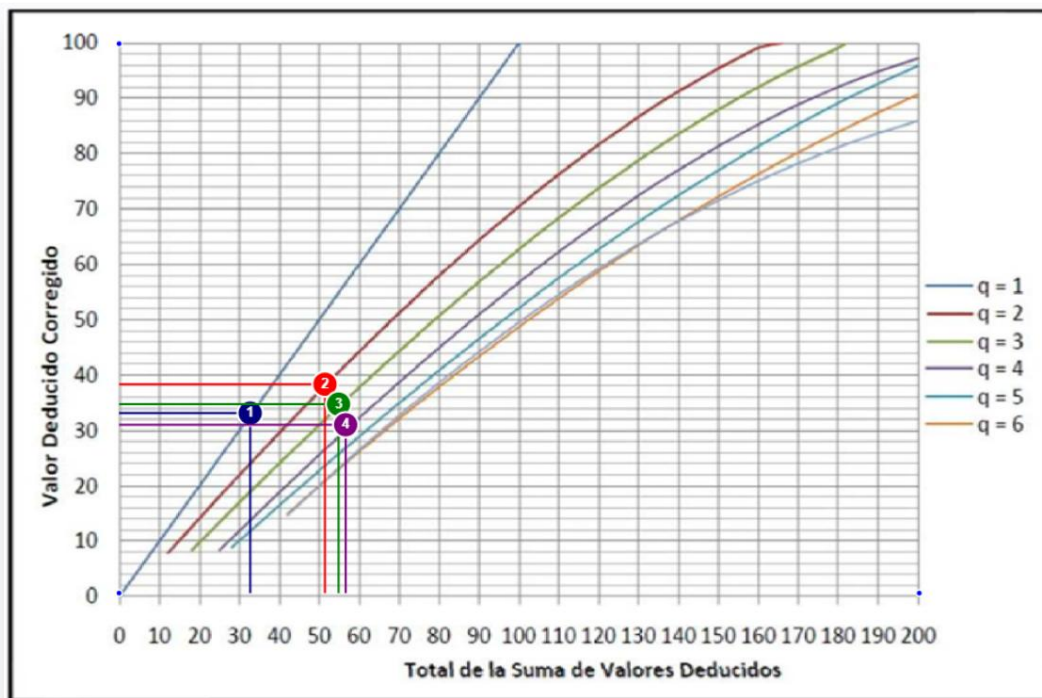
Ábaco de valores deductivos y curva CDV marcados para – UMAD-15.

#### Determinación del Máximo Valor Deducido Corregido (CDV) PARA LA UMAD-15

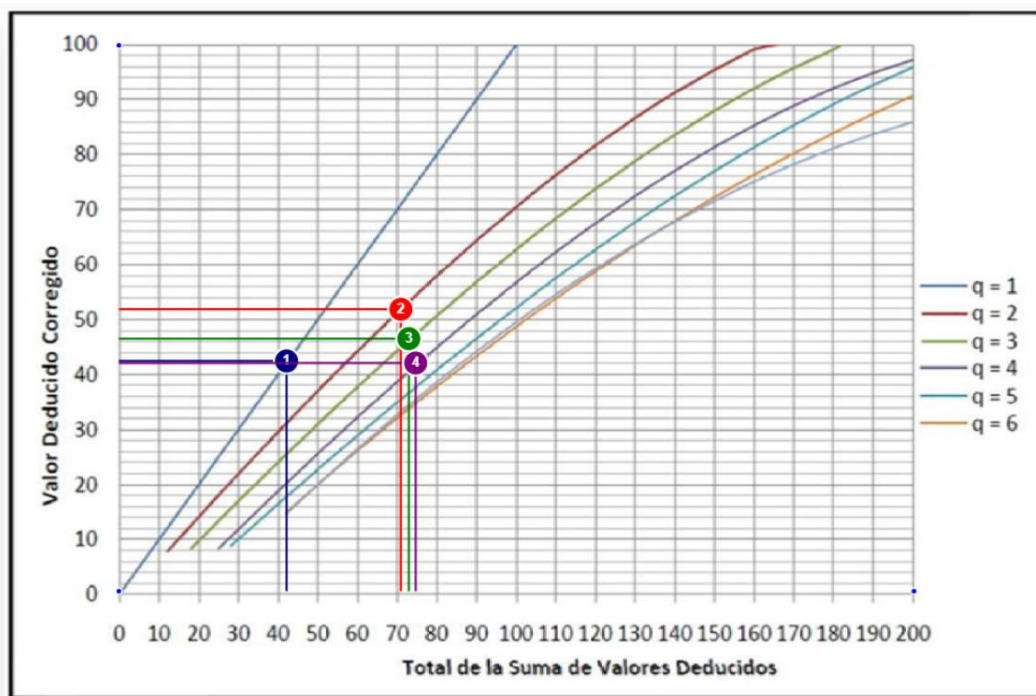
Ábaco de valores deductivos y curva CDV marcados para – UMAD-16.

#### Determinación del Máximo Valor Deducido Corregido (CDV) PARA LA UMAD-16

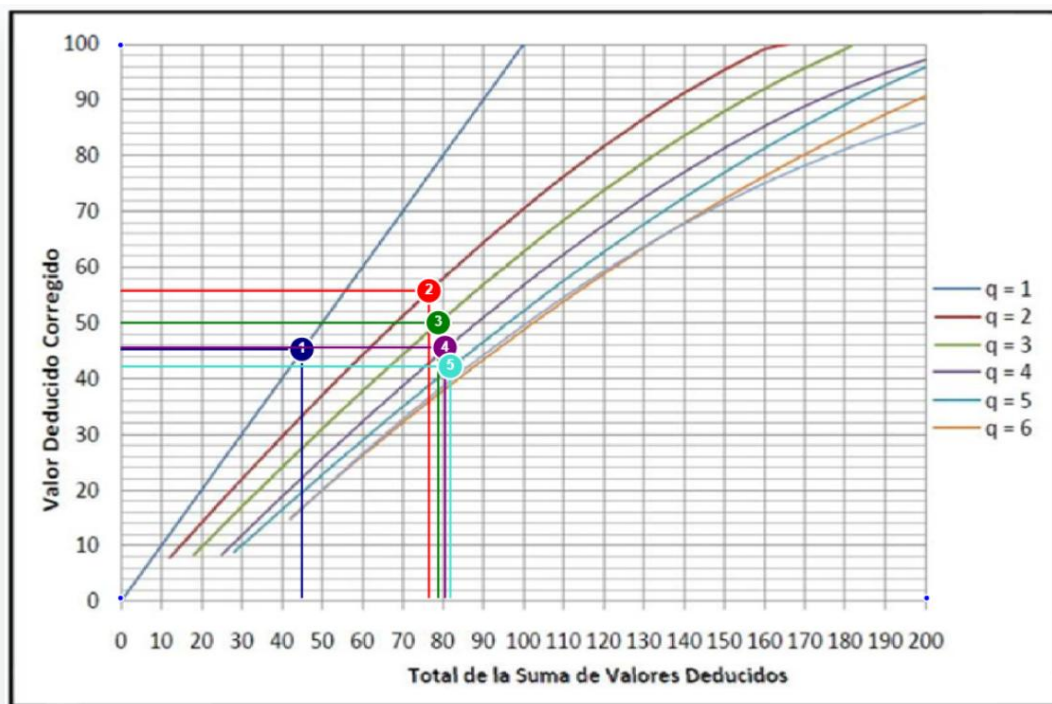
Ábaco de valores deductivos y curva CDV marcados para – UMAD-17.

#### Determinación del Máximo Valor Deducido Corregido (CDV) PARA LA UMAD-17

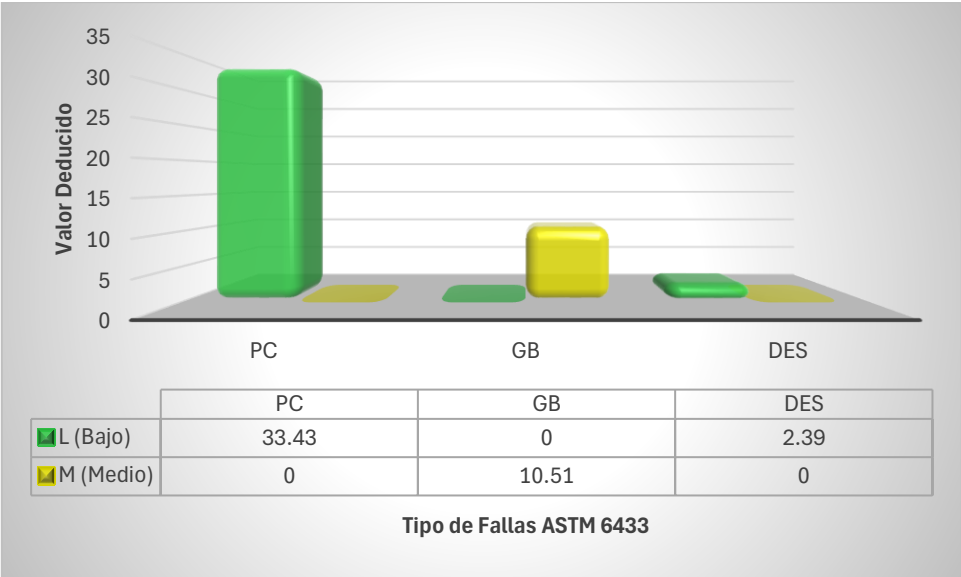
**Figura 6.1**

*Incidencias del tipo de falla vs valor deducido para la unidad de muestra 2 (UM-02)*

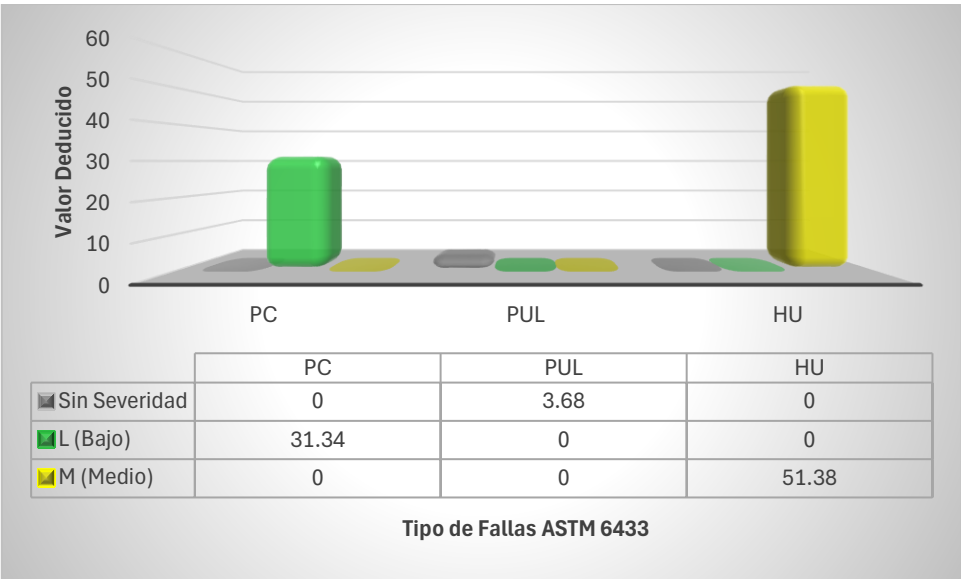
**Figura 6.2**

*Incidencias del tipo de falla vs valor deducido para la unidad de muestra 3 (UM-03)*

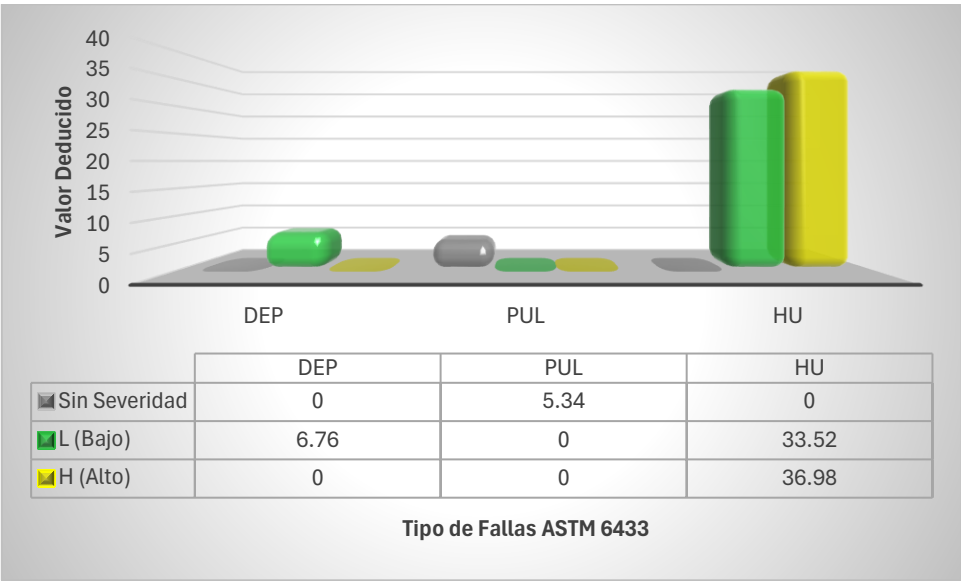
Figura 6.3

Incidencias del tipo de falla vs valor deducido para la unidad de muestra 4 (UM-04)

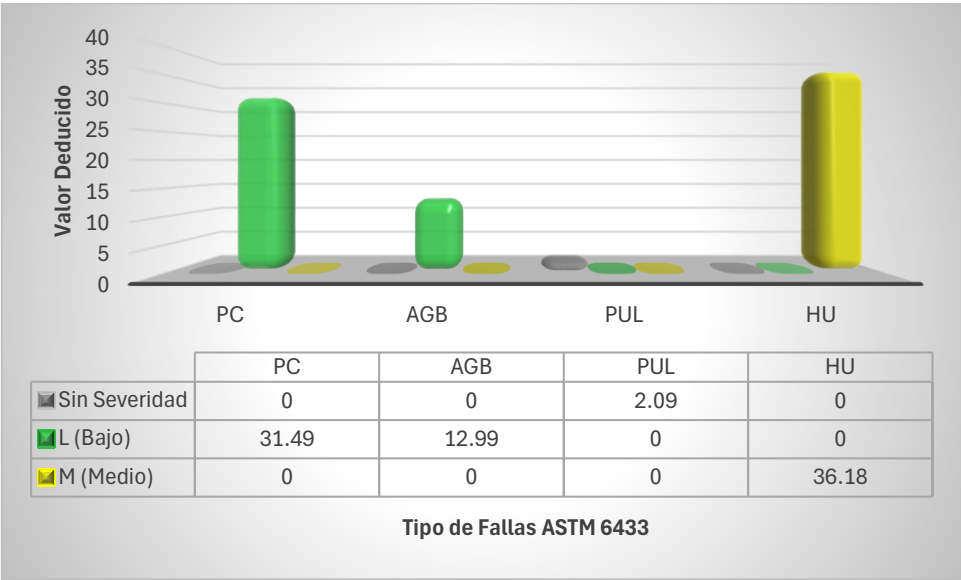
Figura 6.4

Incidencias del tipo de falla vs valor deducido para la unidad de muestra 5 (UM-05)

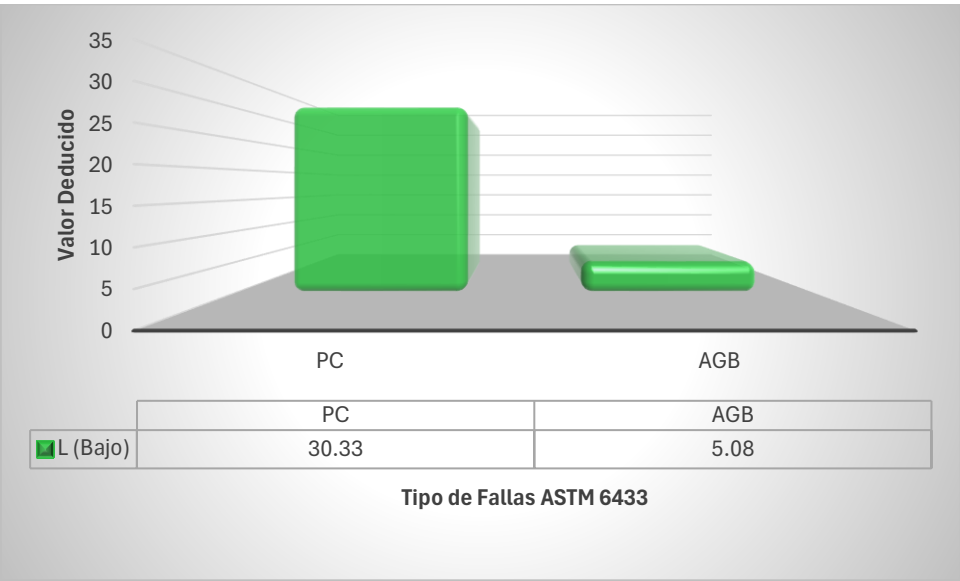
Figura 6.5

Incidencias del tipo de falla vs valor deducido para la unidad de muestra 6 (UM-06)

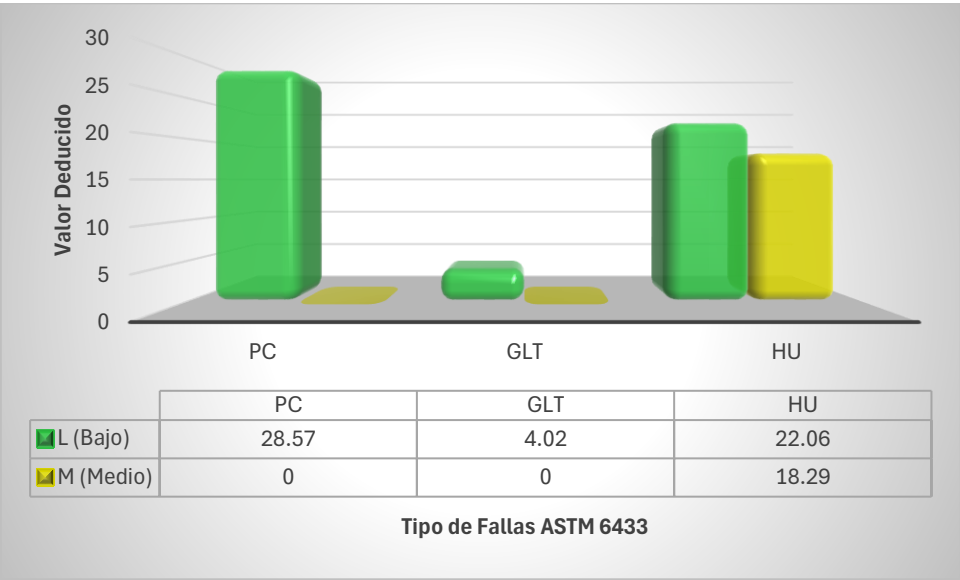
Figura 6.6

Incidencias del tipo de falla vs valor deducido para la unidad de muestra 7 (UM-07)

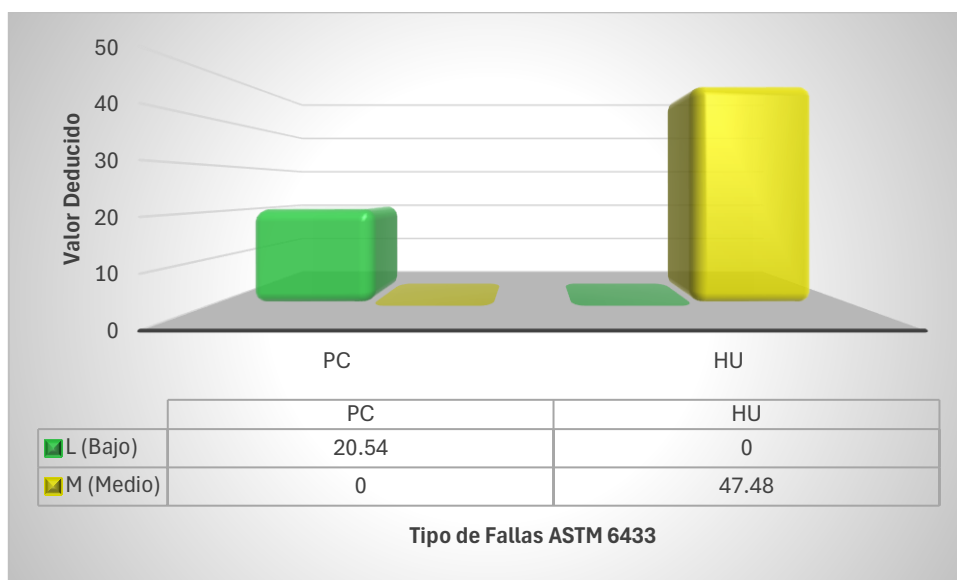
**Figura 6.7**

*Incidencias del tipo de falla vs valor deducido para la unidad de muestra 8 (UM-08)*

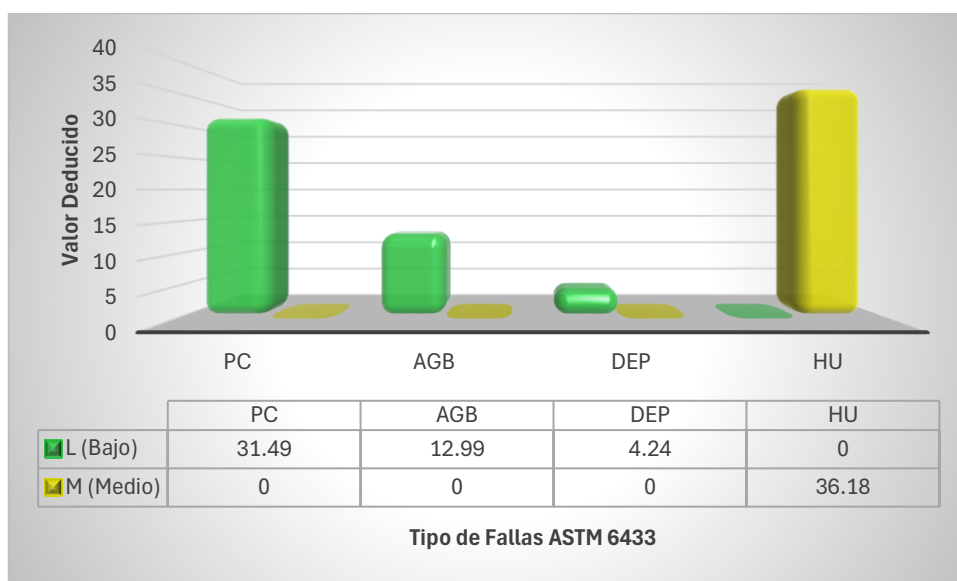
**Figura 6.8**

*Incidencias del tipo de falla vs valor deducido para la unidad de muestra 9 (UM-09)*

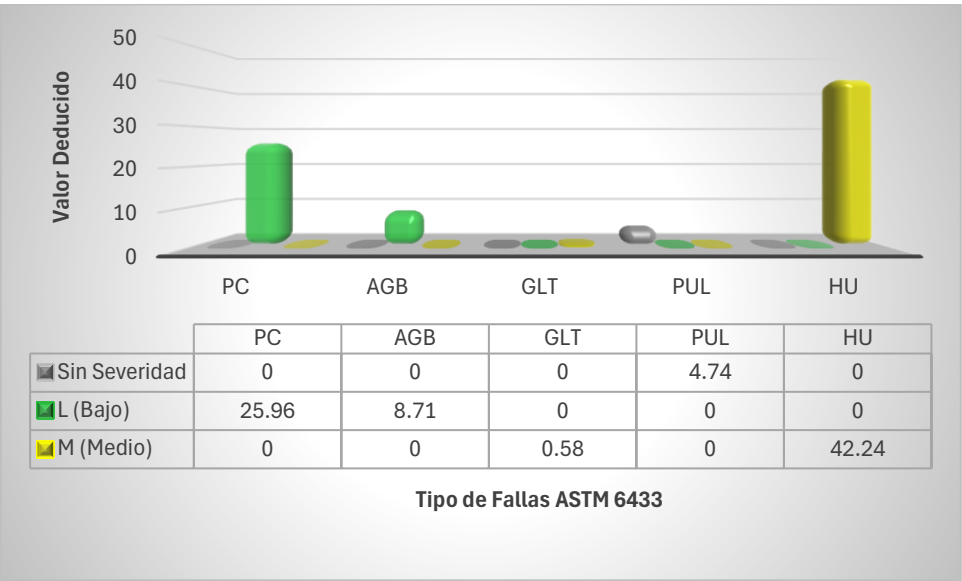
Figura 6.9

Incidencias del tipo de falla vs valor deducido para la unidad de muestra 10 (UM-10)

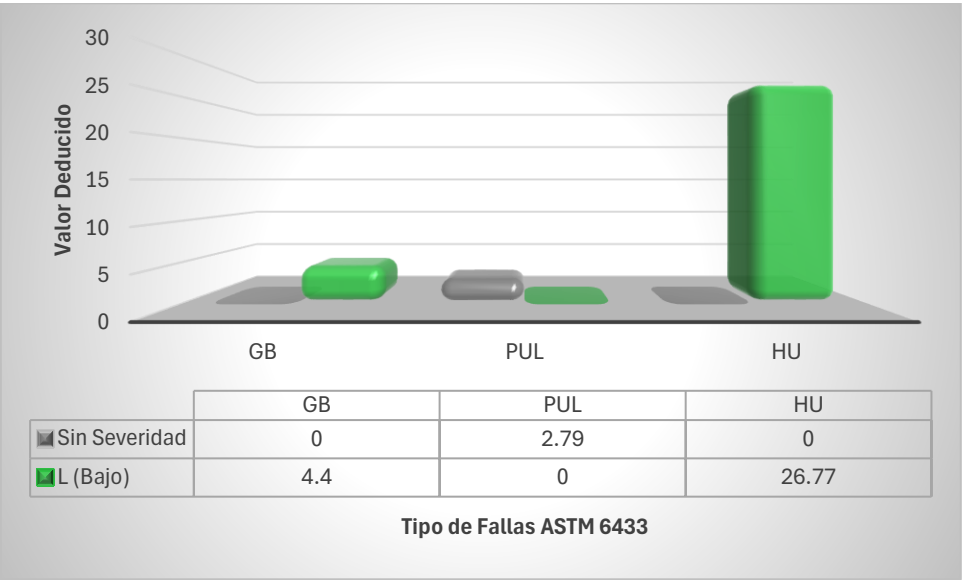
Figura 6.10

Incidencias del tipo de falla vs valor deducido para la unidad de muestra 11 (UM-11)

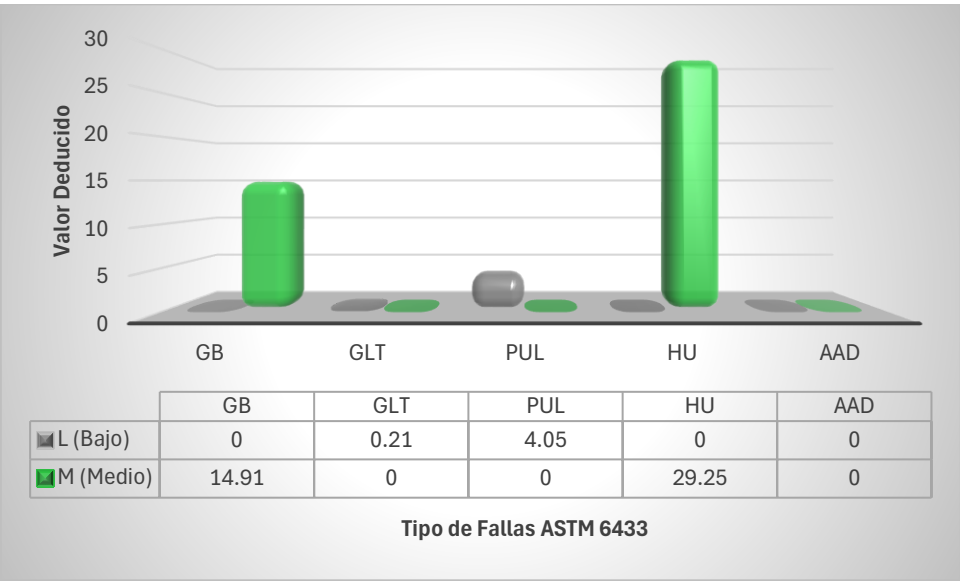
Figura 6.11

Incidencias del tipo de falla vs valor deducido para la unidad de muestra 12 (UM-12)

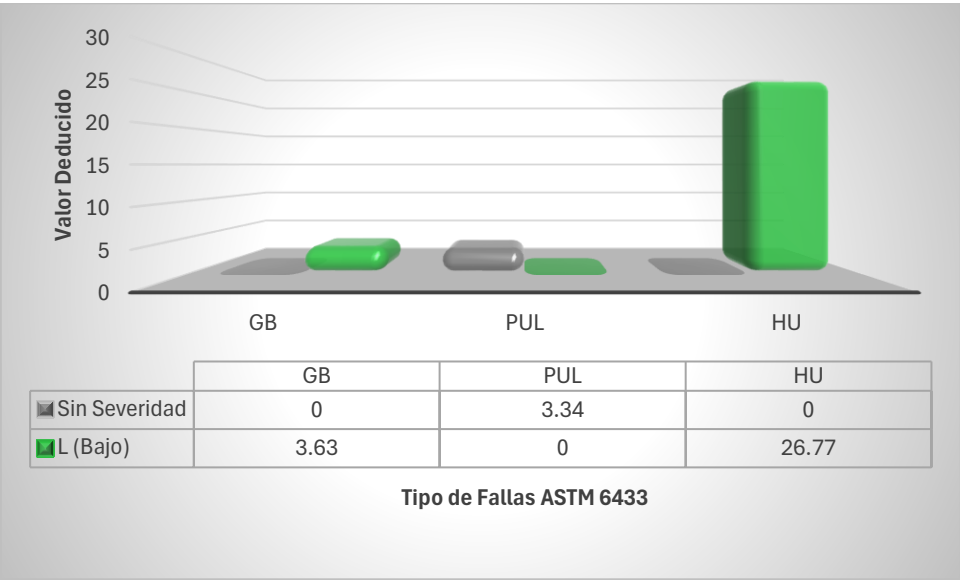
Figura 6.12

Incidencias del tipo de falla vs valor deducido para la unidad de muestra 13 (UM-13)

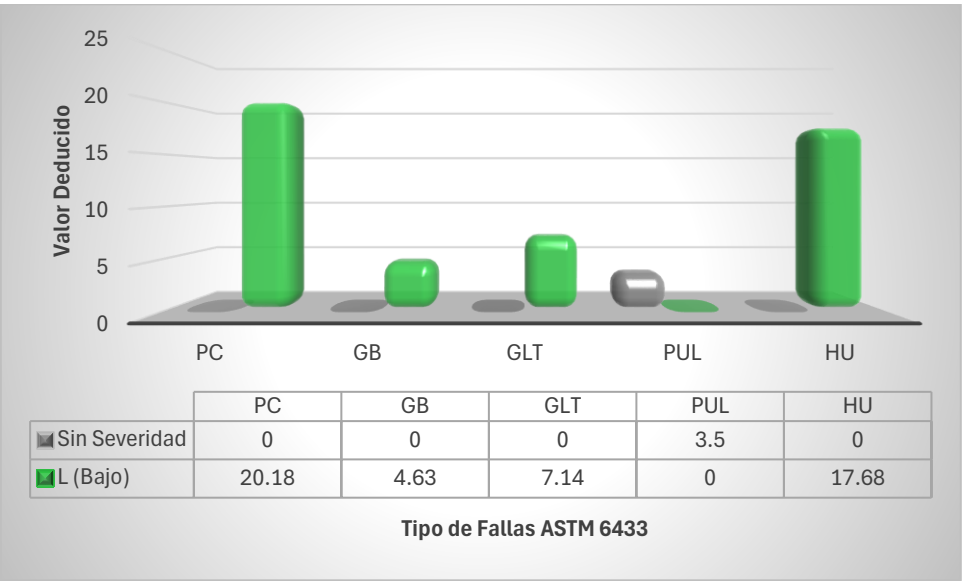
Figura 6.13

Incidencias del tipo de falla vs valor deducido para la unidad de muestra 14 (UM-14)

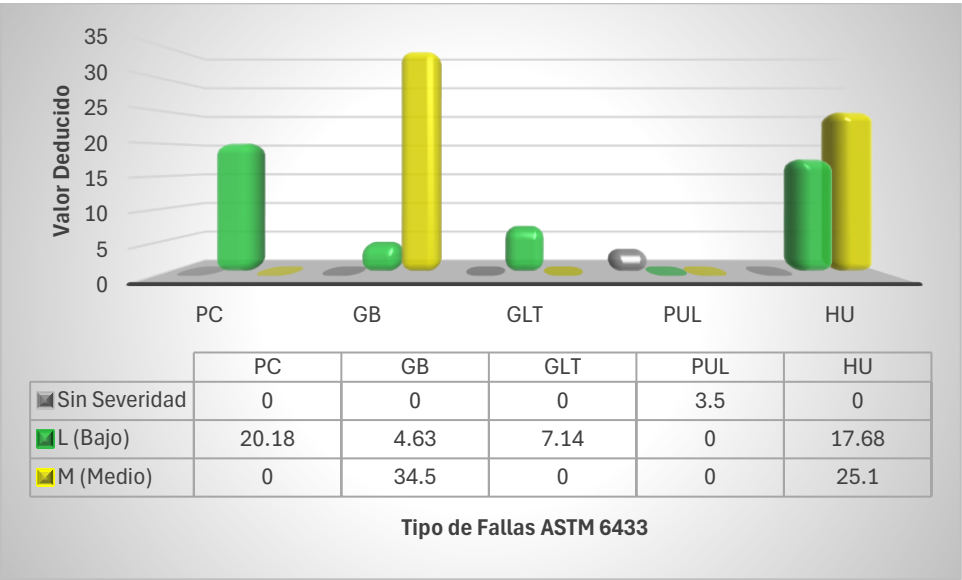
Figura 6.14

Incidencias del tipo de falla vs valor deducido para la unidad de muestra 15 (UM-15)

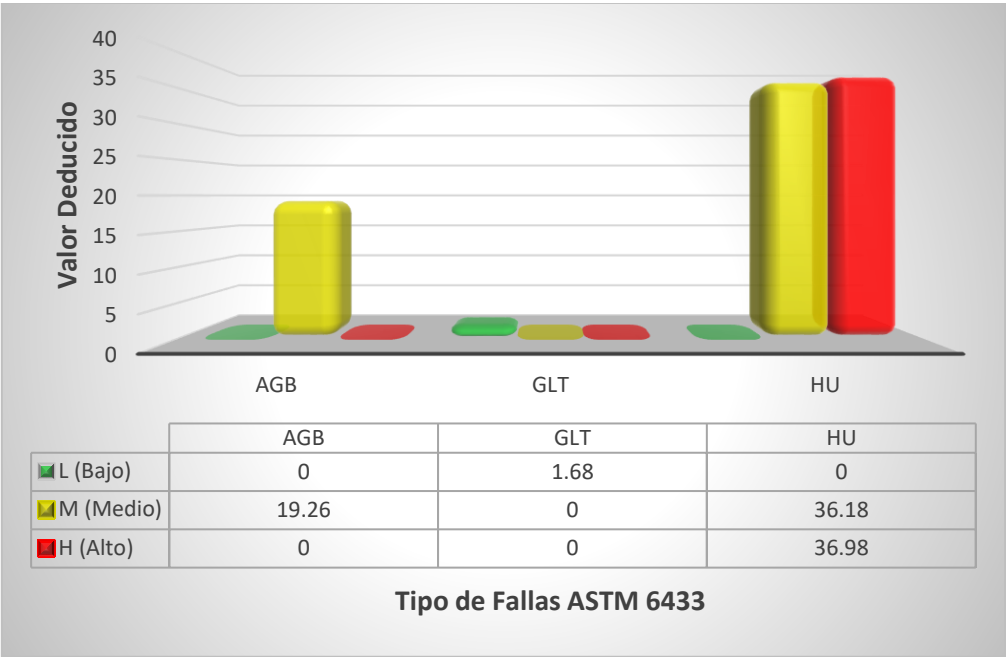
Figura 6.15

Incidencias del tipo de falla vs valor deducido para la unidad de muestra adicional 1 (UMAD-01)

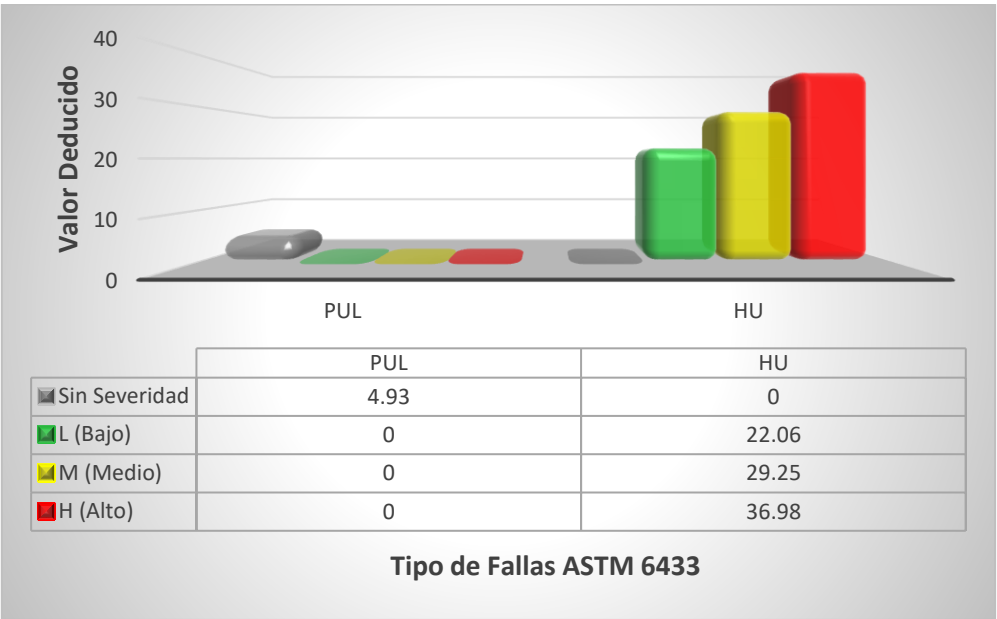
Figura 6.16

Incidencias del tipo de falla vs valor deducido para la unidad de muestra adicional 2 (UMAD-02)

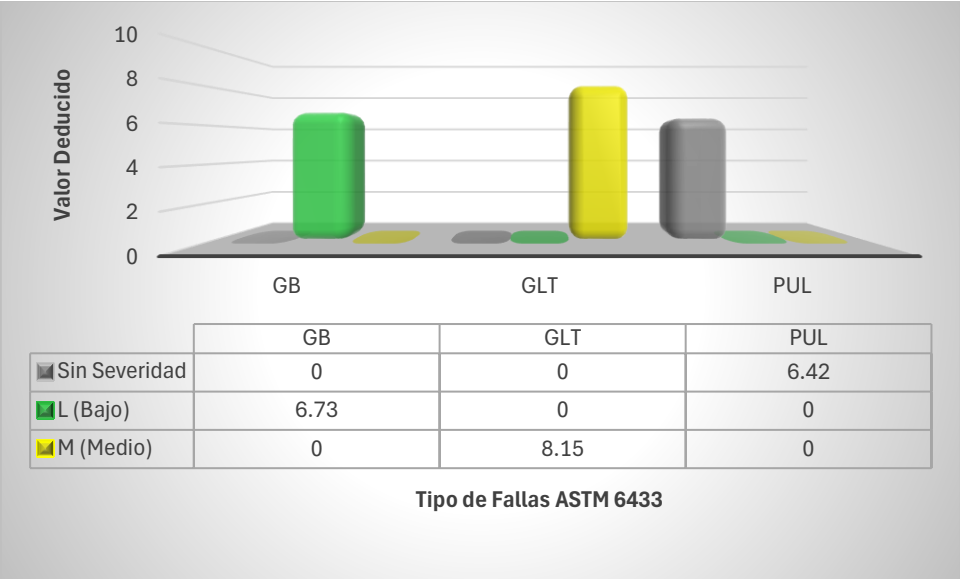
Figura 6.17

Incidencias del tipo de falla vs valor deducido para la unidad de muestra adicional 3 (UMAD-03)

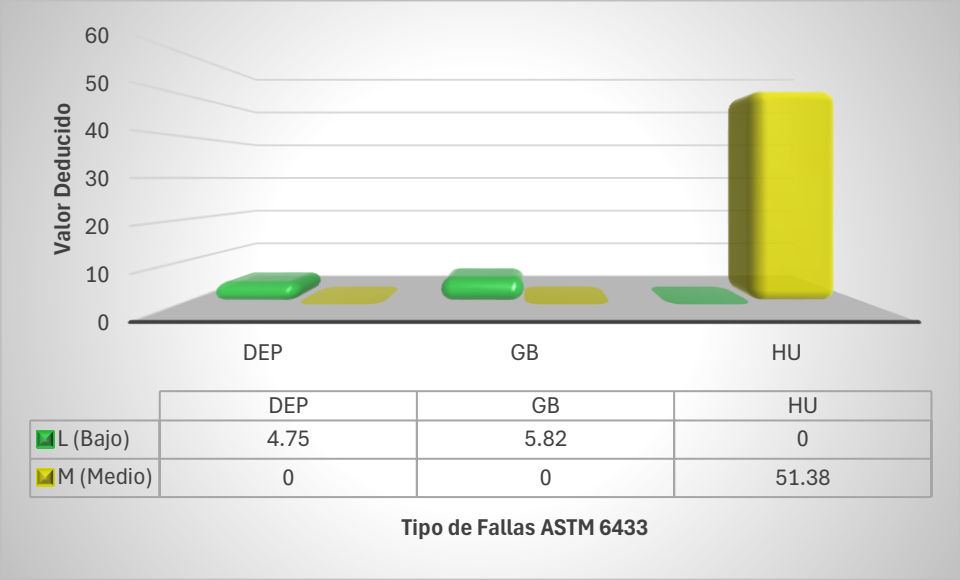
Figura 6.18

Incidencias del tipo de falla vs valor deducido para la unidad de muestra adicional 4 (UMAD-04)

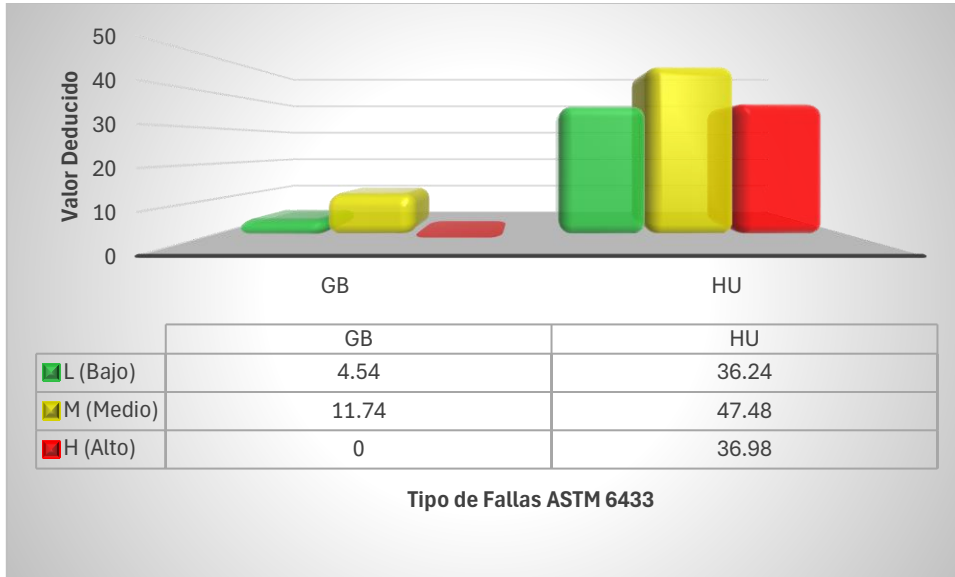
**Figura 6.19**

*Incidencias del tipo de falla vs valor deducido para la unidad de muestra adicional 5 (UMAD-05)*

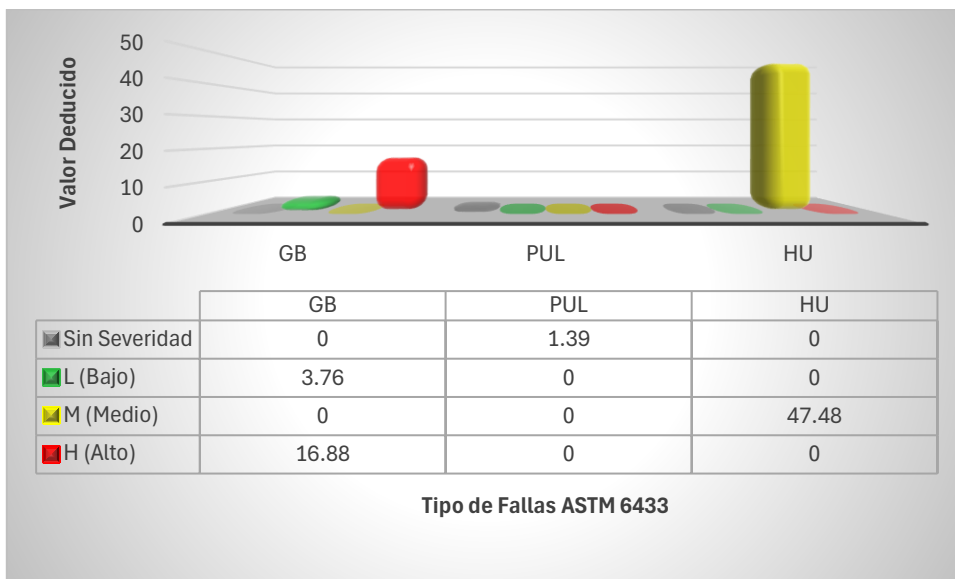
**Figura 6.20**

*Incidencias del tipo de falla vs valor deducido para la unidad de muestra adicional 6 (UMAD-06)*

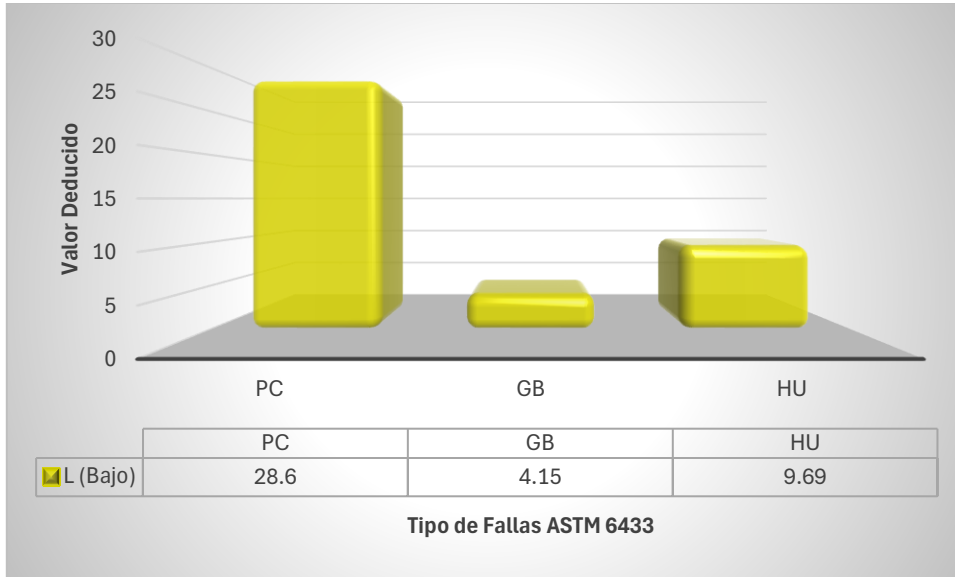
**Figura 6.21**

*Incidencias del tipo de falla vs valor deducido para la unidad de muestra adicional 7 (UMAD-07)*

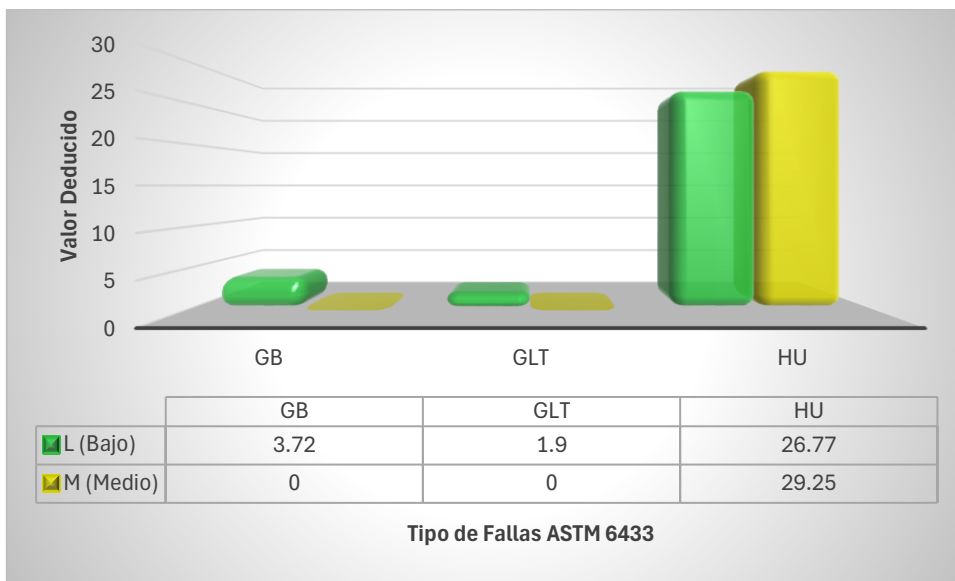
**Figura 6.22**

*Incidencias del tipo de falla vs valor deducido para la unidad de muestra adicional 8 (UMAD-08)*

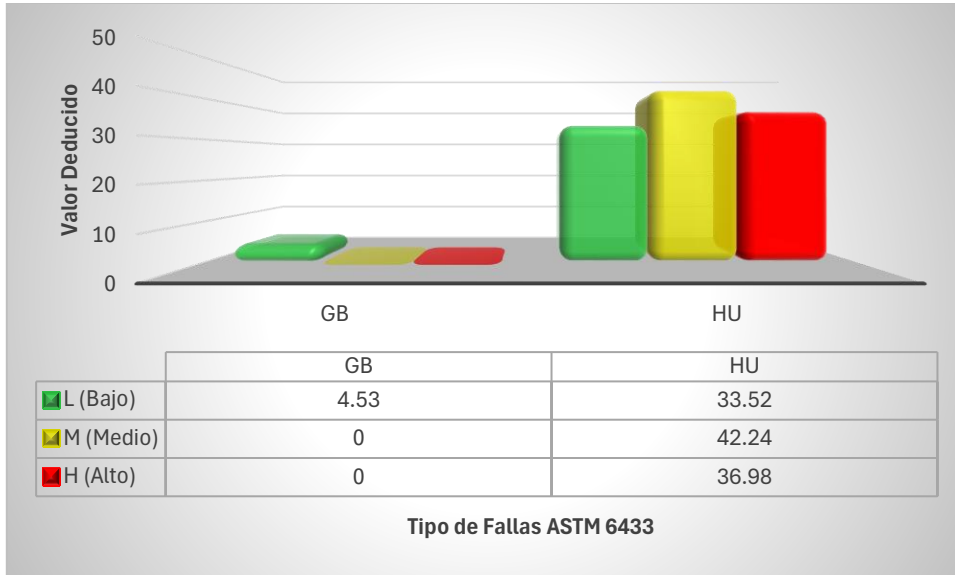
**Figura 6.23**

*Incidencias del tipo de falla vs valor deducido para la unidad de muestra adicional 9 (UMAD-09)*

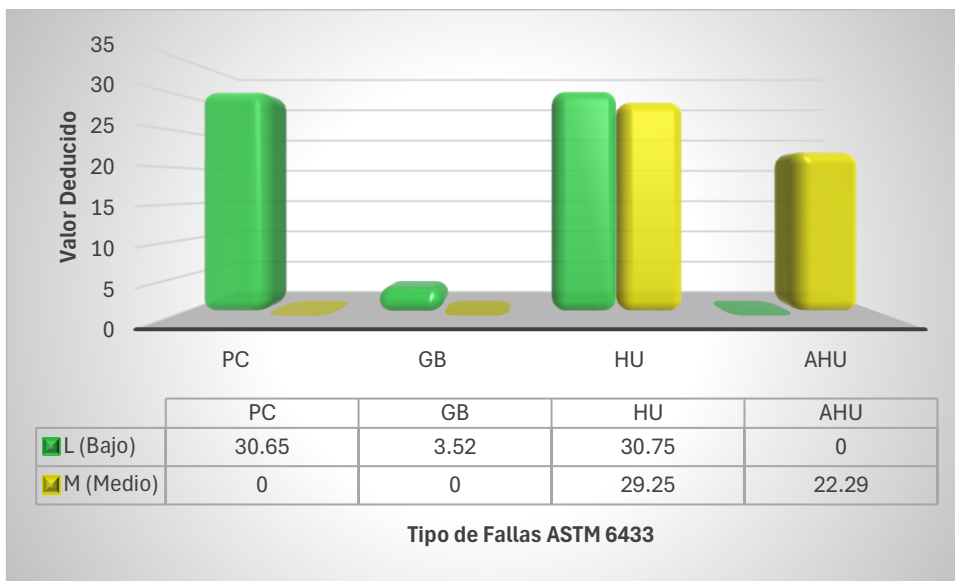
**Figura 6.24**

*Incidencias del tipo de falla vs valor deducido para la unidad de muestra adicional 10 (UMAD-10)*

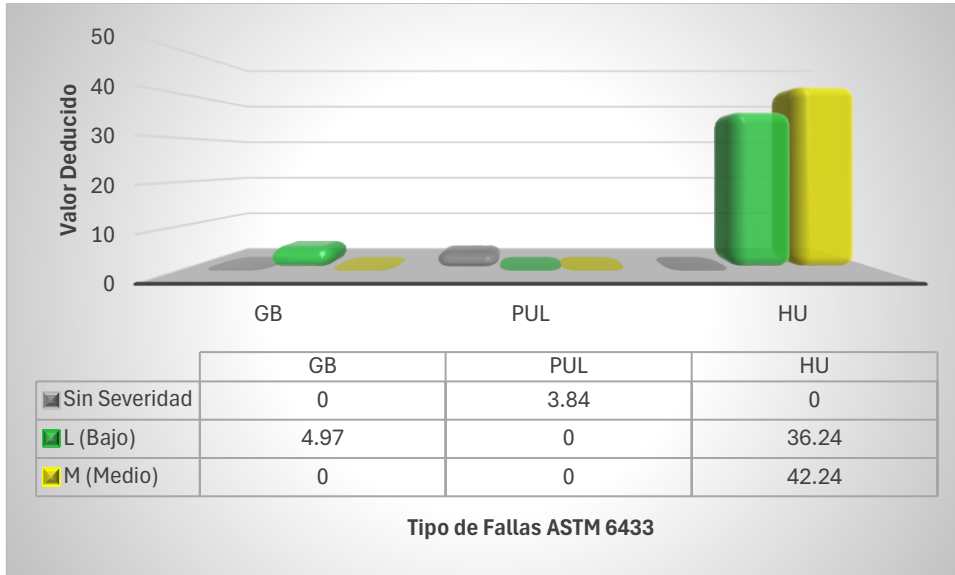
*Incidencias del tipo de falla vs valor deducido para la unidad de muestra adicional 11*

*(UMAD-11)*

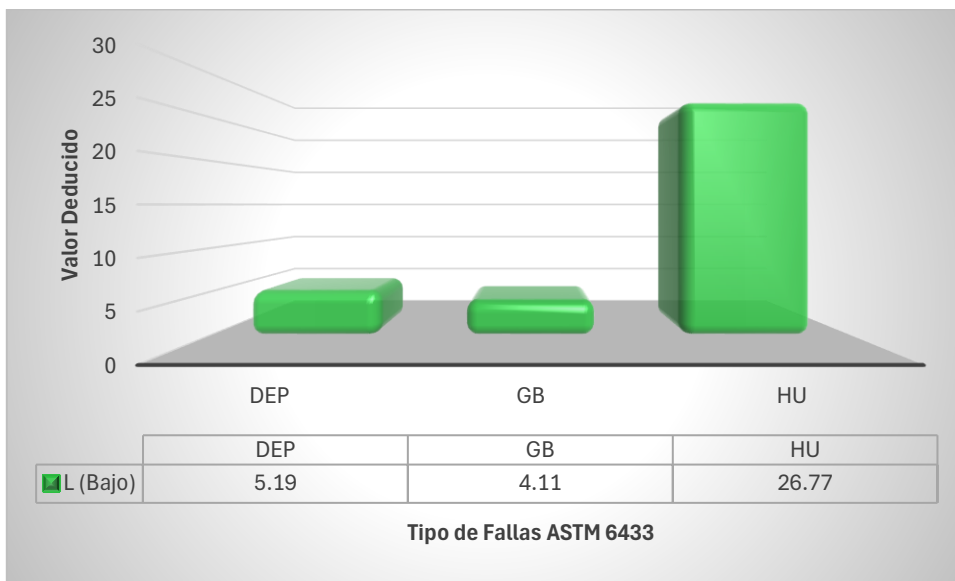
**Figura 6.26**

*Incidencias del tipo de falla vs valor deducido para la unidad de muestra adicional 12*

*(UMAD-12)*

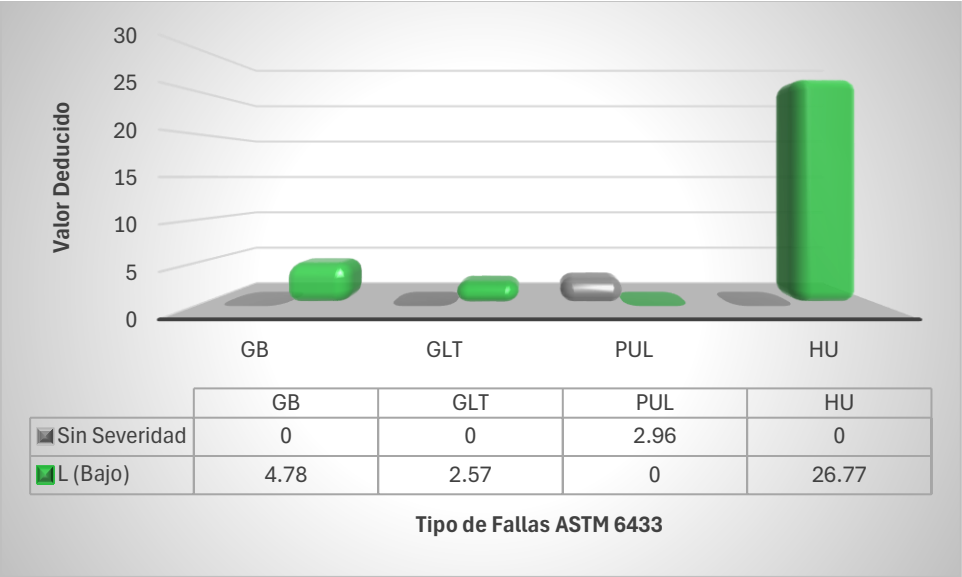
Figura 6.27

*Incidencias del tipo de falla vs valor deducido para la unidad de muestra adicional 13 (UMAD-13)*
