# **TESIS**

**Evaluación de fallas superficiales en el pavimento flexible y planteamiento de alternativas de intervención para mejorar la condición operacional de la carretera LA-632/San Antonio, comprendida desde la carretera panamericana norte hasta el C.P. Cruz del Médano, distrito de Morrope, provincia y departamento de Lambayeque.**

**PARA OPTAR EL TÍTULO PROFESIONAL DE INGENIERO CIVIL**

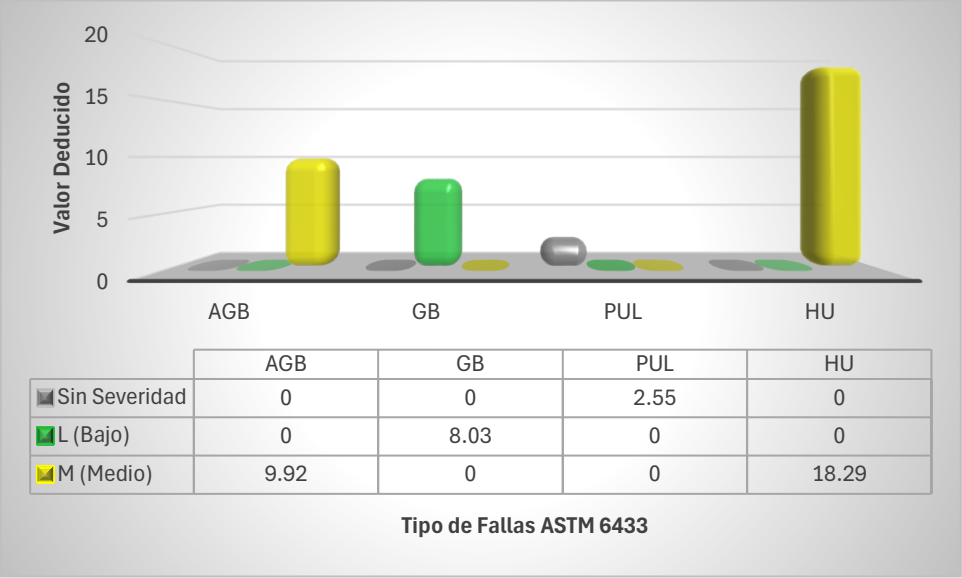
Figura 6.28

*Incidencias del tipo de falla vs valor deducido para la unidad de muestra adicional 14 (UMAD-14)*

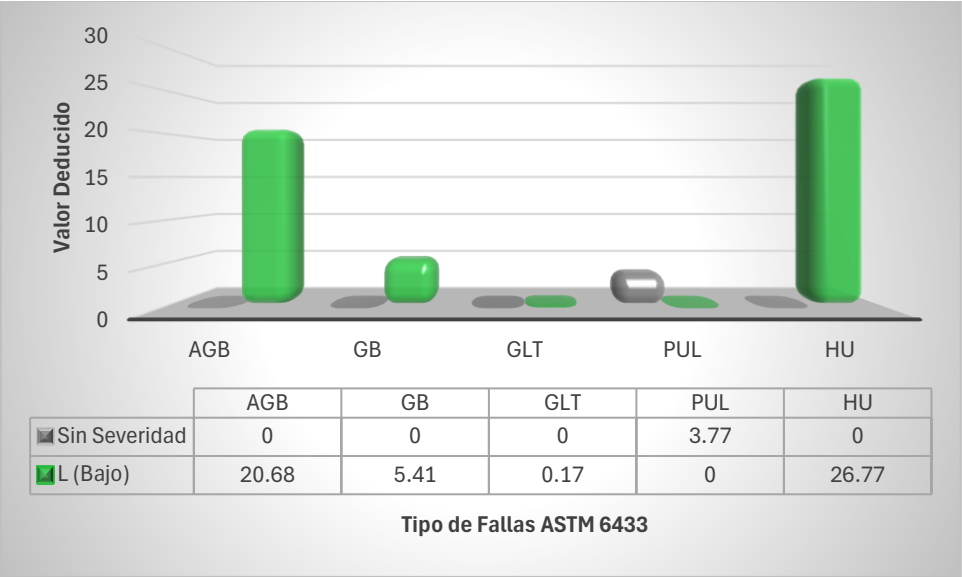
Figura 6.29

*Incidencias del tipo de falla vs valor deducido para la unidad de muestra adicional 15 (UMAD-15)*

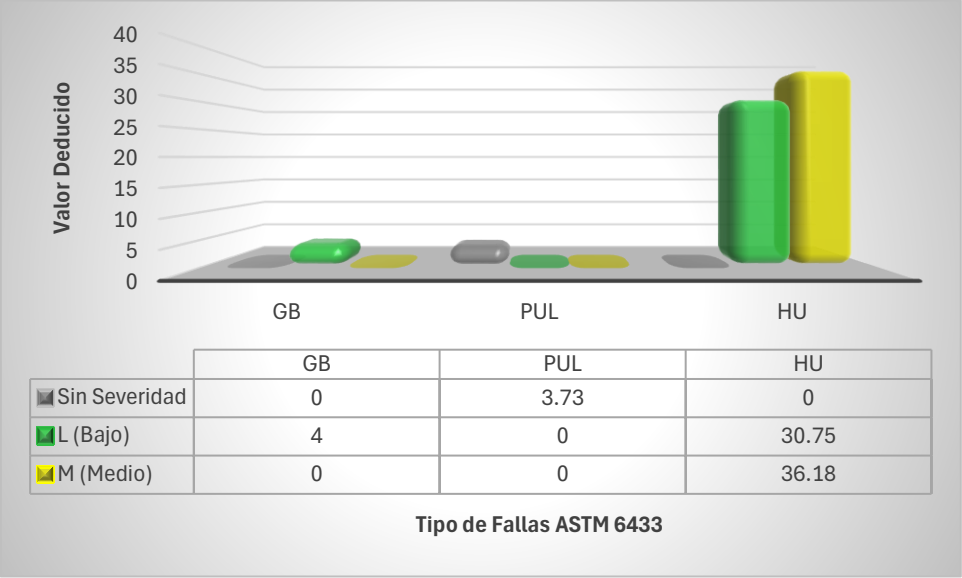
Figura 6.30

*Incidencias del tipo de falla vs valor deducido para la unidad de muestra adicional 16 (UMAD-16)*

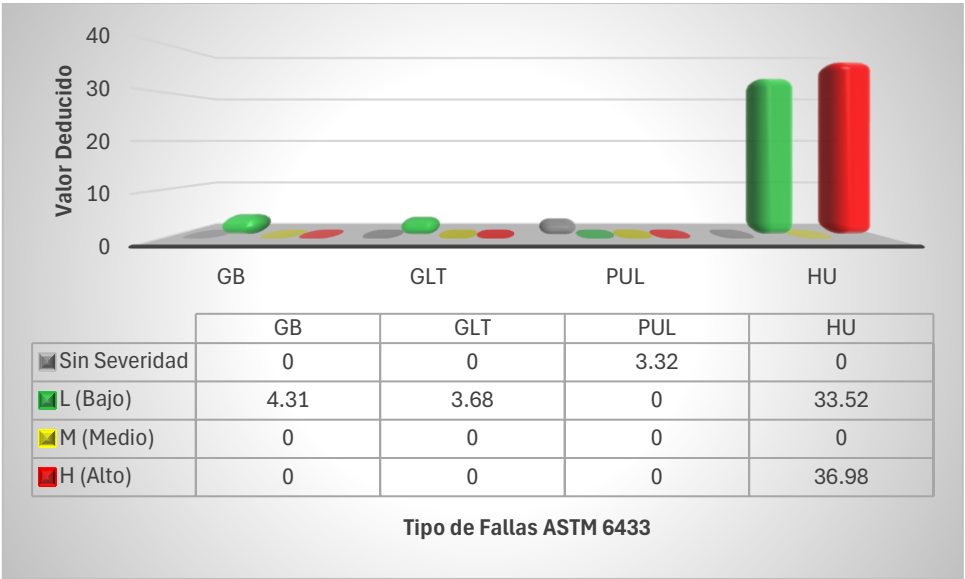
Figura 6.31

*Incidencias del tipo de falla vs valor deducido para la unidad de muestra adicional 17 (UMAD-17)*
